# **Revitalizace kostela Povýšení sv. Kříže**

**E.6.2 Stavebně technický průzkum**

## **1. Technická zpráva**

## **2. Zpráva statika**

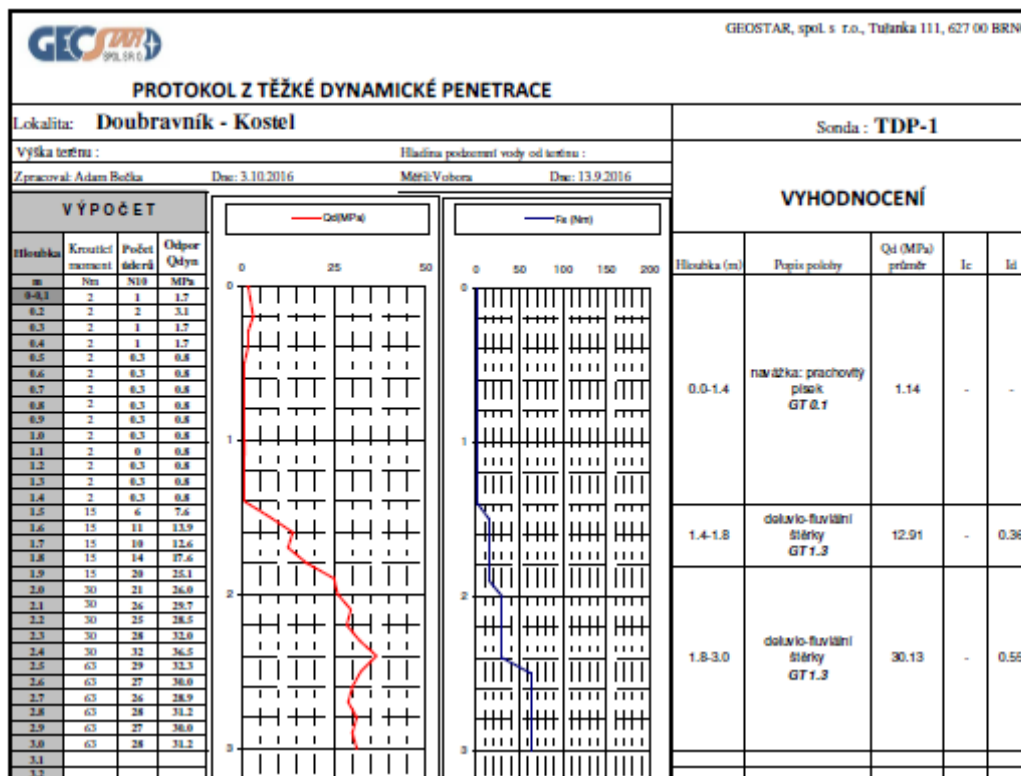
**Podlaha** kostela vykazuje místní poklesy dlažby. V rámci průzkumu byla provedena její nivelace a výsledky jsou přiloženy na výkrese. Přibližně středem lodi kostela je patrný pokles, který byl změřen hodnotami 50 – 87 mm, v presbyteriu je tento pokles patrný na jižní straně v části mezi obvodovou stěnou kostela a dvěma středními pilíři a pokles zde činí až 100 mm. V rámci inženýrsko-geologického průzkumu byly v těchto pokleslých místech vyzdvihnuty dlaždice a byly zde provedeny celkem tři dynamické penetrace. Ty zjistily pod dlažbou šedý, kyprý, písčité prach až do hloubky cca 2,0 m, kde byly zastiženy deluvio-fluviální štěrky stejně jako pod základovou spárou kostela. To vysvětluje uspokojivě příčinu poklesu dlažby kostela. Pro názornost přikládáme jeden z protokolů o penetraci pod dlažbou:

Podlaha lodi i presbyteria by měla být opravena do rovinného stavu, doporučujeme část podlahy očíslovat a rozebrat a vyměnit kyprý písek v podloží a podlahu pak položit zpět.

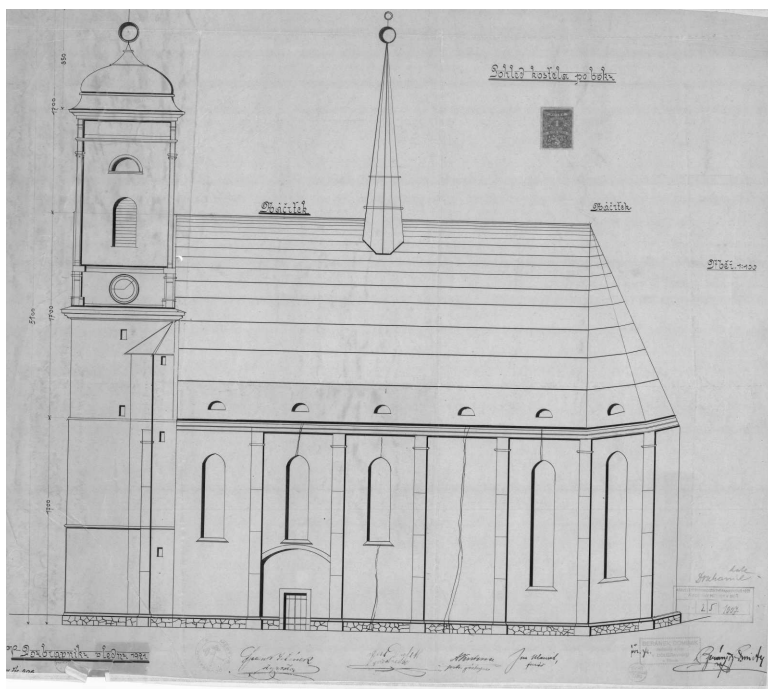
**Svislé konstrukce** jsou tvořeny po obvodu kostela kamenným a smíšeným zdivem tloušťky kolem 0,95 m, které je doplněno opěrnými pilíři stejné tloušťky. Nosný systém je v lodi doplněn 10 svazkovými kamennými pilíři z bílého nedvěďického mramoru. Na obvodovém zdivu lodi kostela jsou patrné trhliny. Jedná se o několik víceméně svislých trhlin přibližně v polovině délky kostela, které se směrem nahoru rozevírají. Jejich rozložení odpovídá náčrtu z podkladu [5], který pochází z roku 1921, tedy před téměř sto lety. Náčrt pro ilustraci přikládáme:

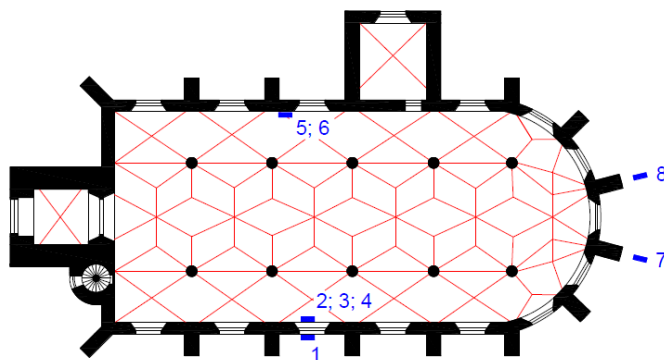
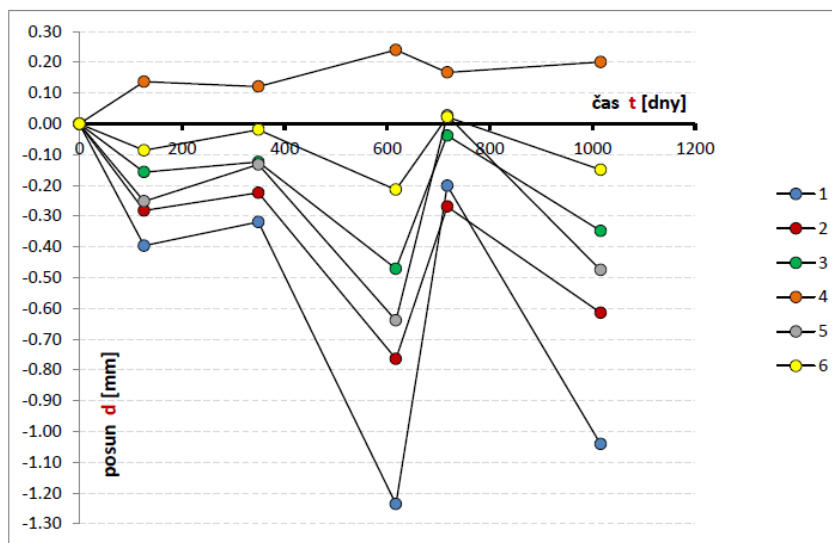
Graf 5.1 Grafické znázornění posunů vztažených k bodu nula (měření při osazení měřicích bodů)

Pohyb trhlin byl měřen v období 12/2013 – 09/2016 – viz podklad [9], bylo provedeno celkem 6 měření, které prokázalo jen teplotní dilataci, je zřejmé, že trhliny jsou nyní již stabilizovány. O jejich příčině se lze jen dohadovat, protože jejich poloha nijak nekoresponduje s rekonstruovaným půdorysem klášterního kostela z podkladu [8] stejně jako s druhou částí krypty v lodi kostela. Rozevření trhlin však způsobilo i poklesnutí kamenných klenáků nad třemi okny a jejich poloha přibližně koresponduje i s poklesem dlažby v lodi kostela. Z podkladu [9] přikládáme schéma umístění měřících bodů a jejich pohyb po dobu měření:

Střední část lodi, která vykazuje v nadzemním zdivu jistý stupeň rozvolnění s důsledkem poklesu klenáků nad okny, doporučujeme zajistit vhodnou metodou stejně jako přilehlé trhliny v klenbě lodi. Klenáky nad okny bude rovněž třeba stabilizovat, ať už v dané poloze nebo po jejich vyzdvihnutí do původní polohy.

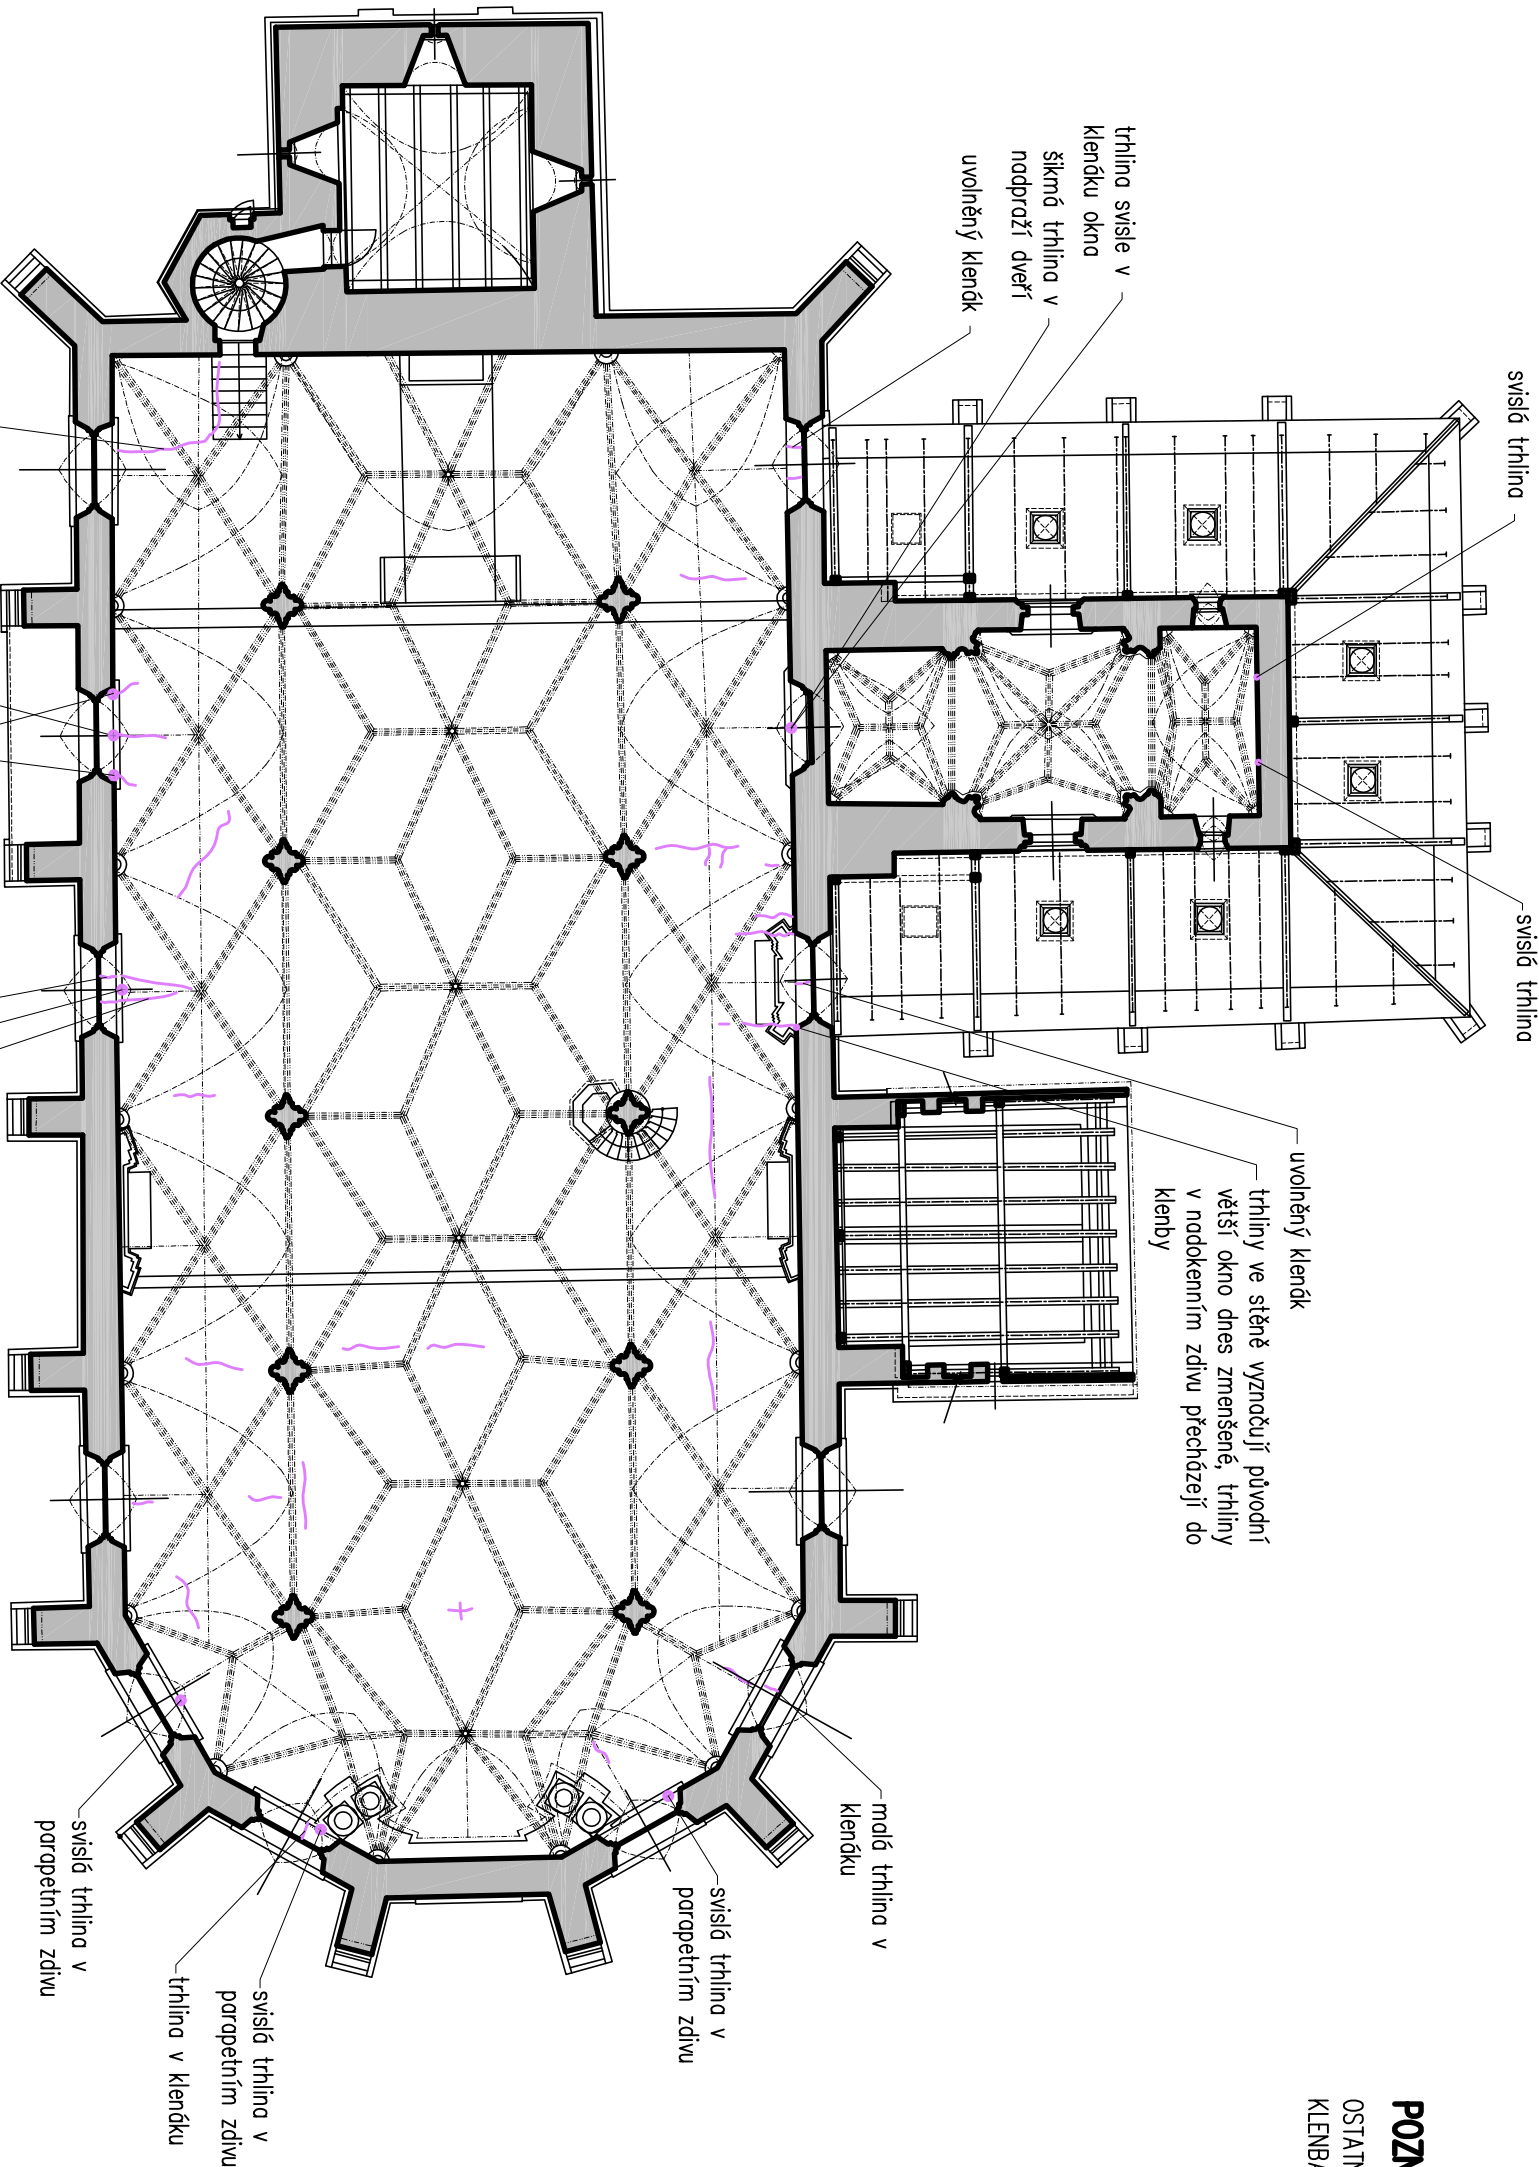
| E.6.2. STAVEBNĚ TECHNICKÝ PRŮZKUM<br>PŮDORYS PRVNÍHO PATRA KOSTELA A VĚŽE – ZAKRES TRHLIN | | | | MĚŘÍTKO | VÝKRES Č. |

**Klenby** – v lodi kostela je síťová klenba, na které jsou pozorovány drobné trhliny vesměs spíše vlasového charakteru, jen v části u svislých trhlín příčného zdiva jsou trhliny v klenbě širší – odhadem pozorováno z podlahy kostela šířky kolem 2 mm.

**POZNÁMKA:**  
OSTATNÍ NEPOPSANÉ TRHLINY JSOU VLASOVÉ TRHLINY V  
KLENBÁCH

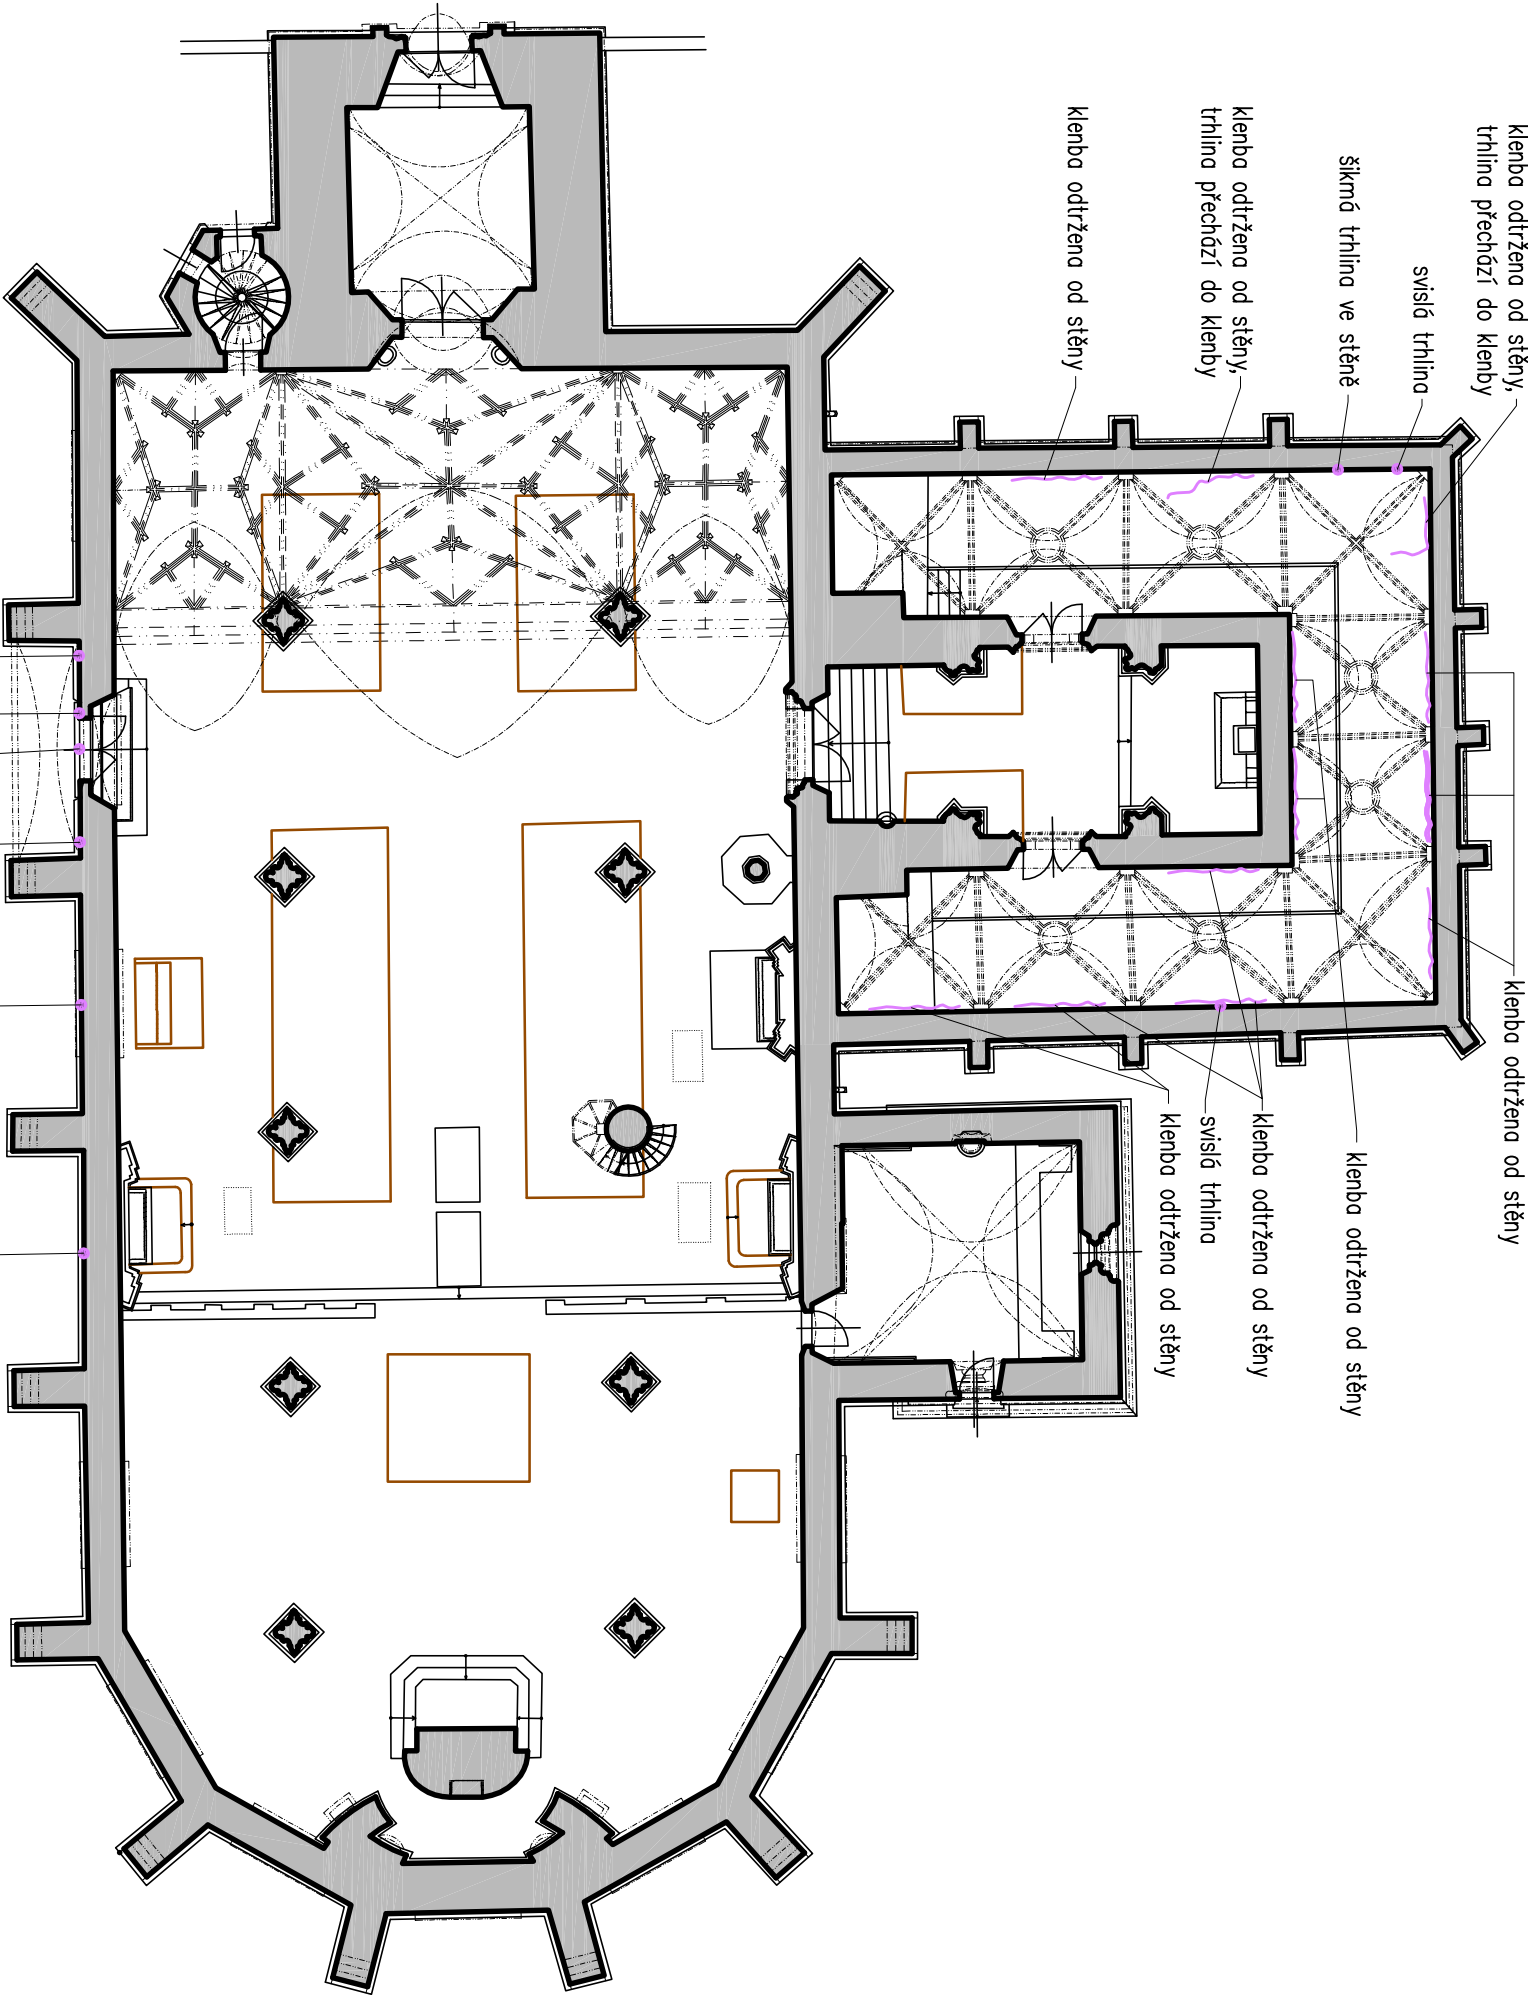
E.6.2. STAVEBNĚ TECHNICKÝ PRŮZKUM  
PŮDORYS PŘÍZEMÍ KOSTELA A KRYPTY – ZAKRES TRHLIN

Po obvodu ambitu v hrobce Mitrovských jsou v klenbě patrné trhliny na styku s obvodovým zdivem, které ve dvou polích přecházejí i do klenby.

Poruchy na obvodovém zdivu hrobky Mitrovských se projevují rozevřenými trhlínami na styku konstrukce klenby a obvodového zdiva. Tyto poruchy je možno zařadit do prvního stupně závažnosti jako **staticky nevýznamné poruchy či závady** a budou opraveny jen lokálním zesílením styku obou konstrukcí.

klenba odtržena od stěny,  
trhlina přechází do klenby

svislá trhlina

šikmá trhlina ve stěně

klenba odtržena od stěny

venkovní svislá trhlina  
v nadpraží  
vrat

venkovní  
šikmá trhlina  
v nadpraží  
okna

venkovní  
svislá trhlina  
v nadpraží  
okna

venkovní svislá trhlina  
v parapetním zdivu,  
tři trhliny v  
nadokenním zdivu

venkovní  
svislá trhlina

Trhliny v hrobce doporučujeme rovněž staticky zajistit – snad jen helikální výztuží.

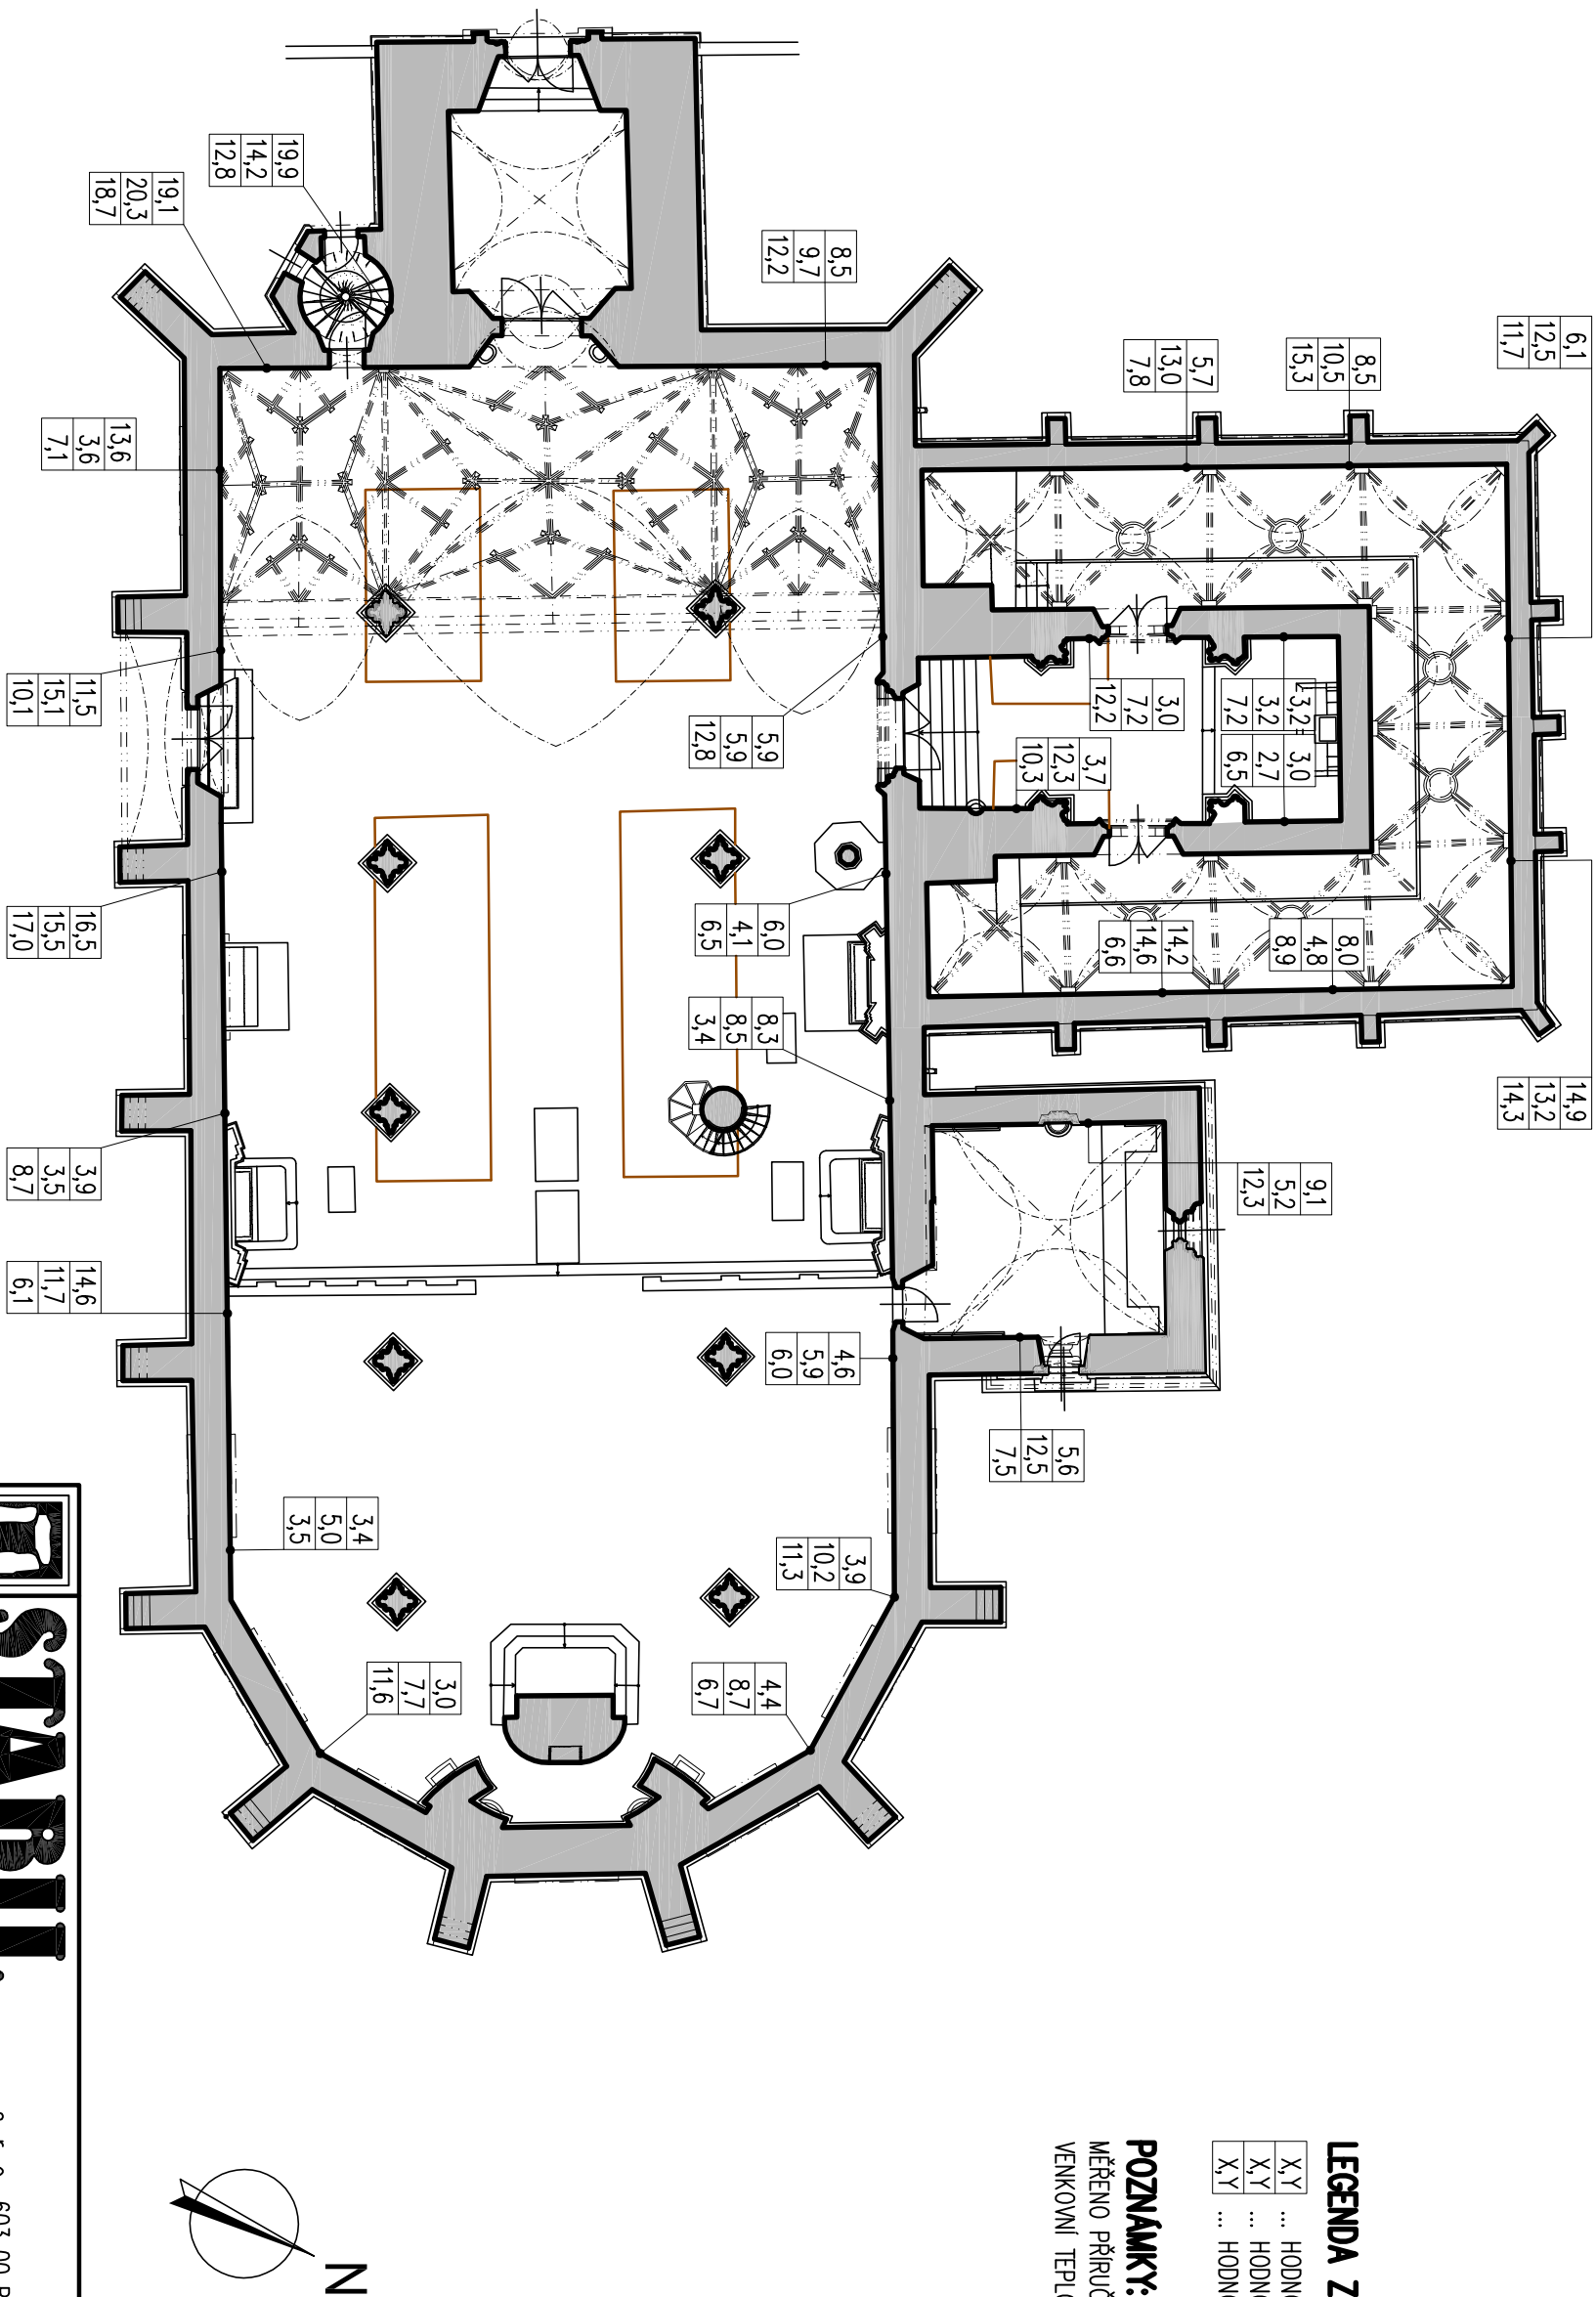
| E.6.2. STAVEBNĚ TECHNICKÝ PRŮZKUM<br>PŮDORYS PŘÍZEMÍ KOSTELA – VLHKOSTNÍ PRŮZKUM | MĚŘÍTKO<br>1:200 | VÝKRES Č.<br>04 |

V kostele i v hrobce byla změřena vlhkost zdiva. Měření bylo provedeno dne 18. 10. t.r. příložným vlhkoměrem Dosser BD2 a měřili jsme vždy ve výškách 0,5 m, 1,0 m a 1,5 m nad podlahou. Výsledky měření jsou přiloženy ve výkresové části průzkumu. Z výsledků je patrné, že nejhůře jsou s vlhkostí omítek místa utopená pod současným terénem, což je na jižní fasádě zhruba až po presbyterium a dále pak v hrobce, která je celá zahloubená o cca 1,0 m. Rozbory omítek stejně jako jejich zasolení atd. byly prováděny v rámci restaurátorských průzkumů – viz příloha E.6.8 Záměr na restaurování vnitřních omítek, prováděny Univerzitou Pardubice, Fakultou restaurování Litomyšl.

Vlhkost doporučujeme řešit celkovým větracím systémem kostela, po obvodu kostela i hrobky provést větrací kanál, který by mohl být použit i pro zamýšlenou rekonstrukci elektroinstalace.
