# **Doubravník**

**Farní kostel Povýšení Sv. Kříže**

**Kamenné prvky exteriéru  
interiér hrobky**

**Restaurátorský průzkum a záměr**

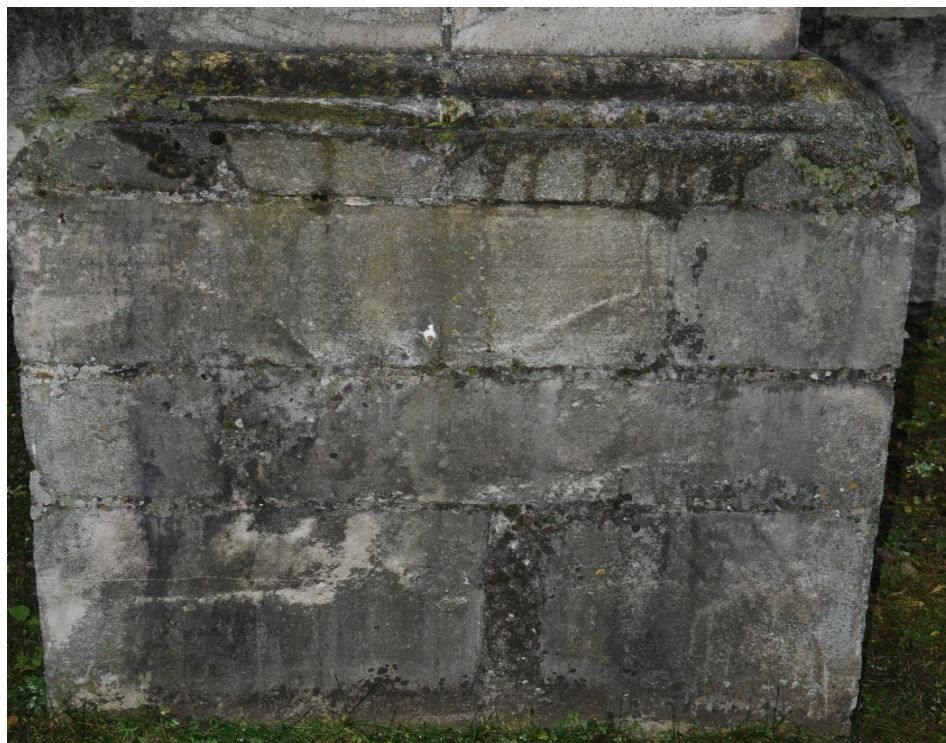
obr. 1 Sokl opěráku před čištěním

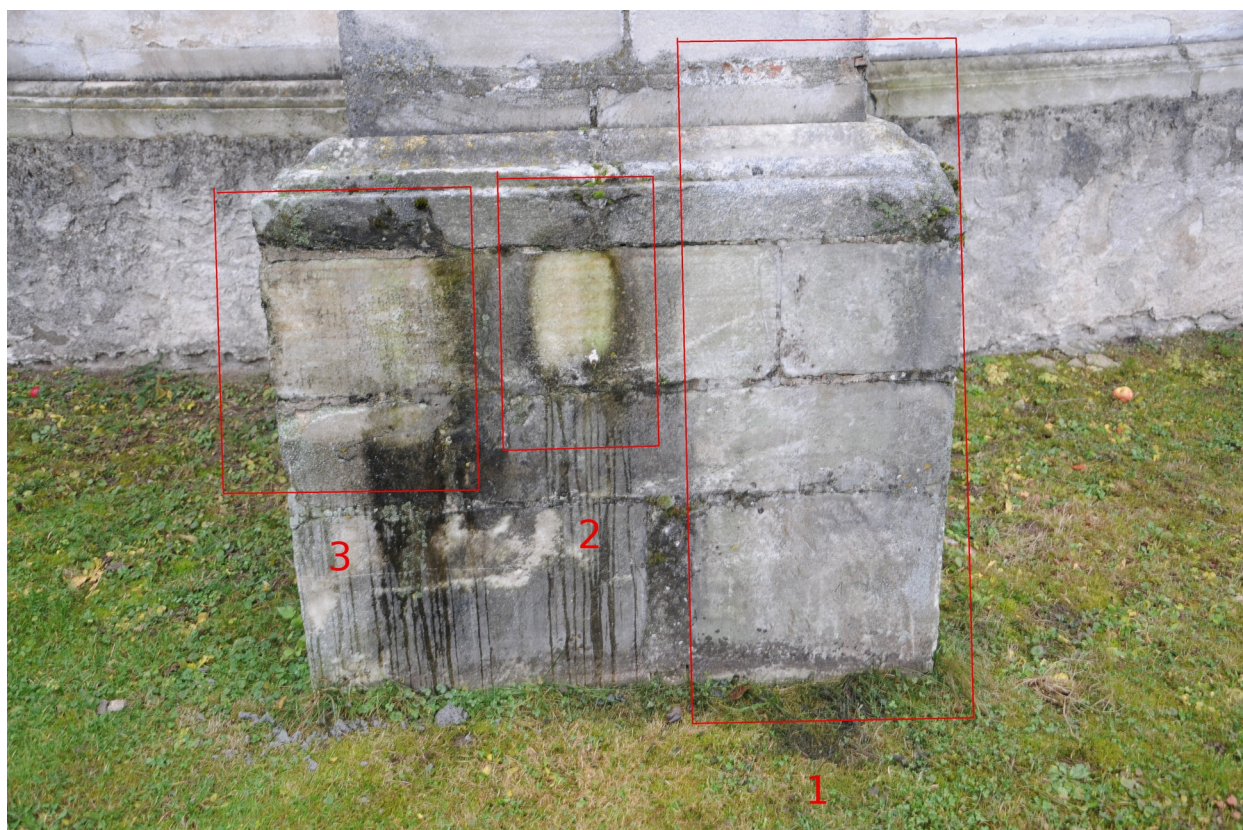
Pro srovnání došlo k čištění více způsoby, viz vysvětlivky obr.2. Zde je patrné, že očištění povrchu je téměř shodné, ovšem při první metodě dochází ke zničení řas, mechů a lišejníků.

obr. 2 Sokl opěráku po zkoušce

1. Povrch čištěný směsí peroxidu vodíku a čpavkové vody
  2. Povrch čištěný kartáčem a vodou
  3. Použití hydrogenuhličitanu amonného 3 hodiny
3. Odstraňování krust za pomoci hydrogenuhličitanu amonného

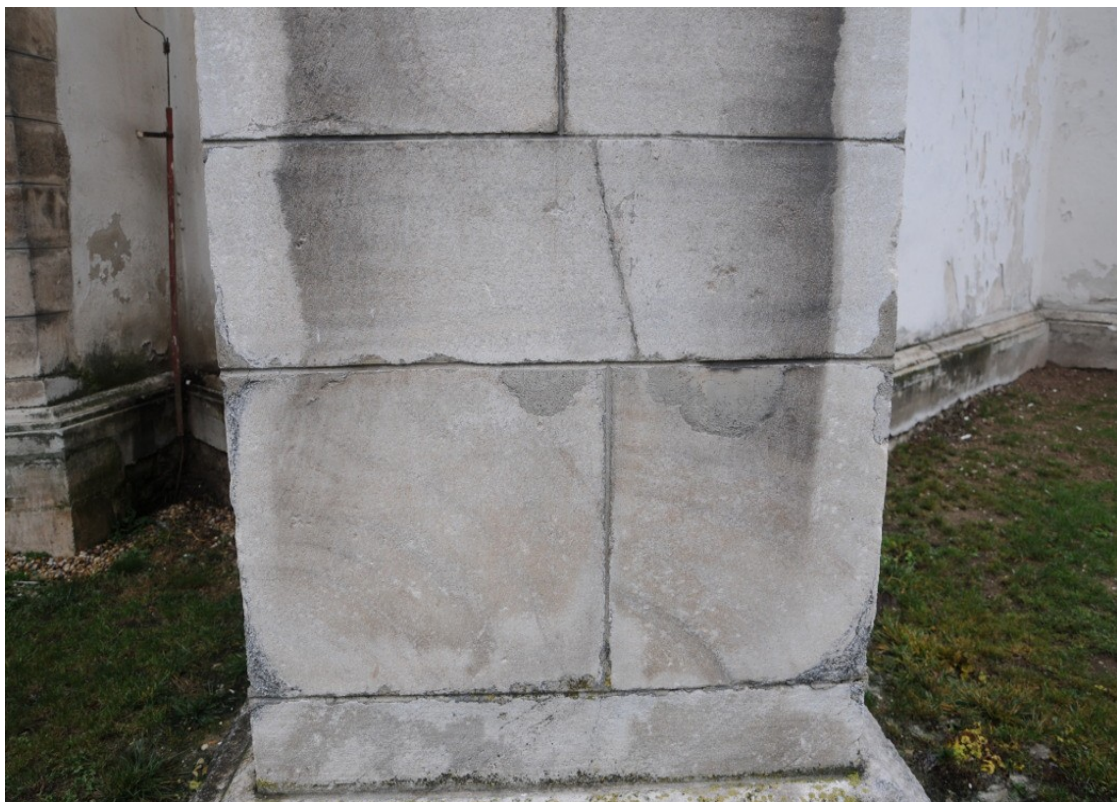
**Opěrák před očištěním**

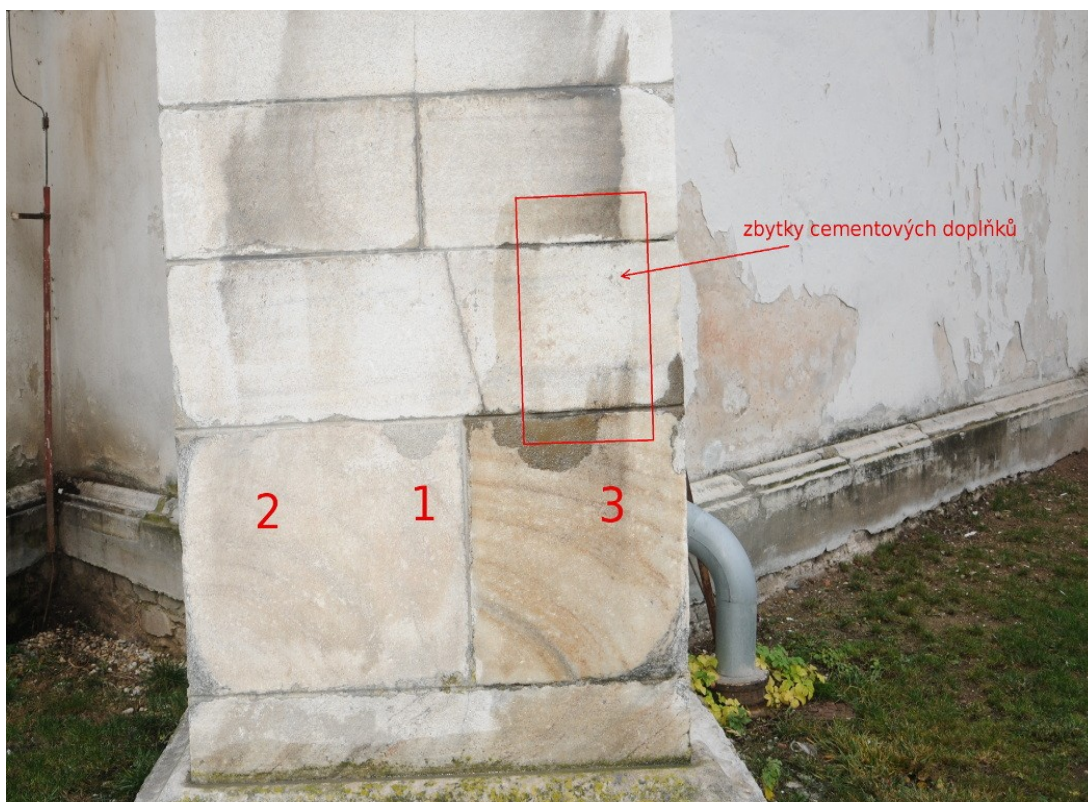
**Opěrák po zkoušce**

1. omytí vodou
2. hydrogenuhličitán amonný 3 hodiny
3. hydrogenuhličitán amonný 24 hodiny – po provedení zkoušky byl kámen zcela čistý, černé tečky na povrchu jsou do prohlubenin vtlačené cementové stopy.

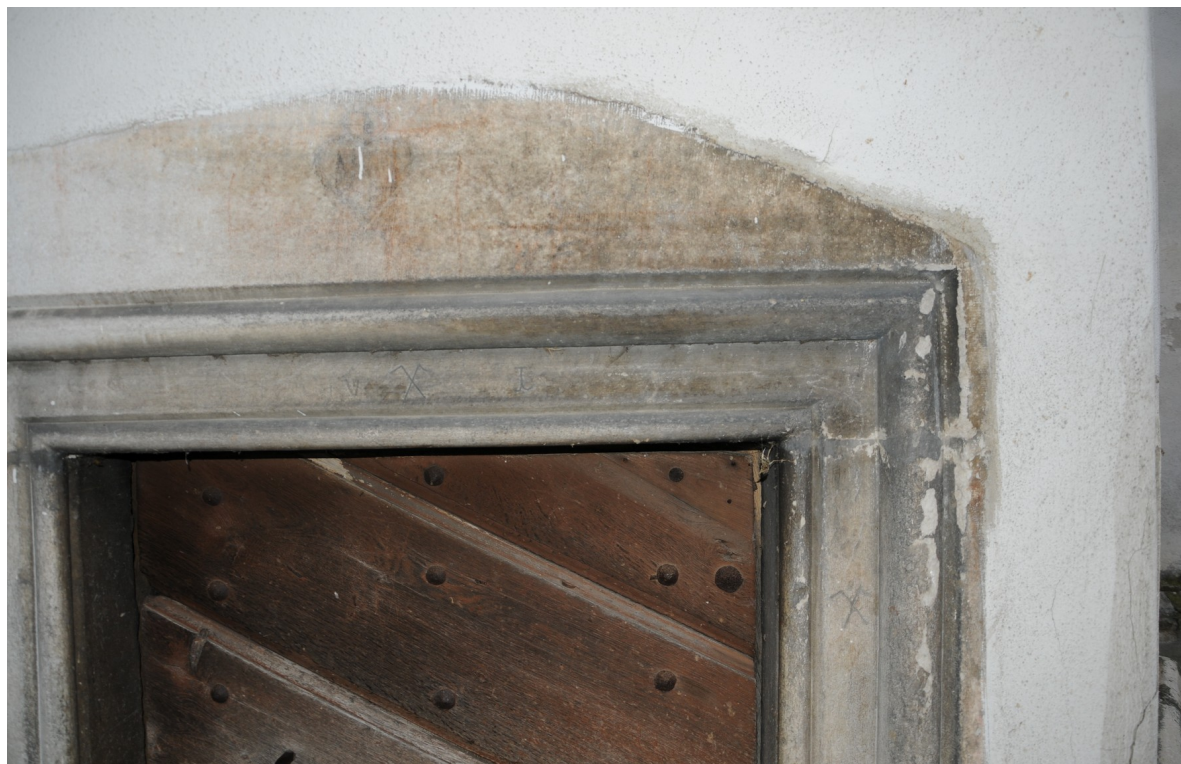
Zkouška č. 3 proběhla na silné krustě na překladu portálu vstupu do věže. Na povrchu kamene pod krustami byly stopy po barevné úpravě ( snad kvádrování ). Zde byl účinek zábalu nejviditelnější, ovšem drobná linka červenou barvou se rozpila. Dle výsledku na silných krustách bude nutno zábal opakovat.

**Překlad portálu před zkouškou**

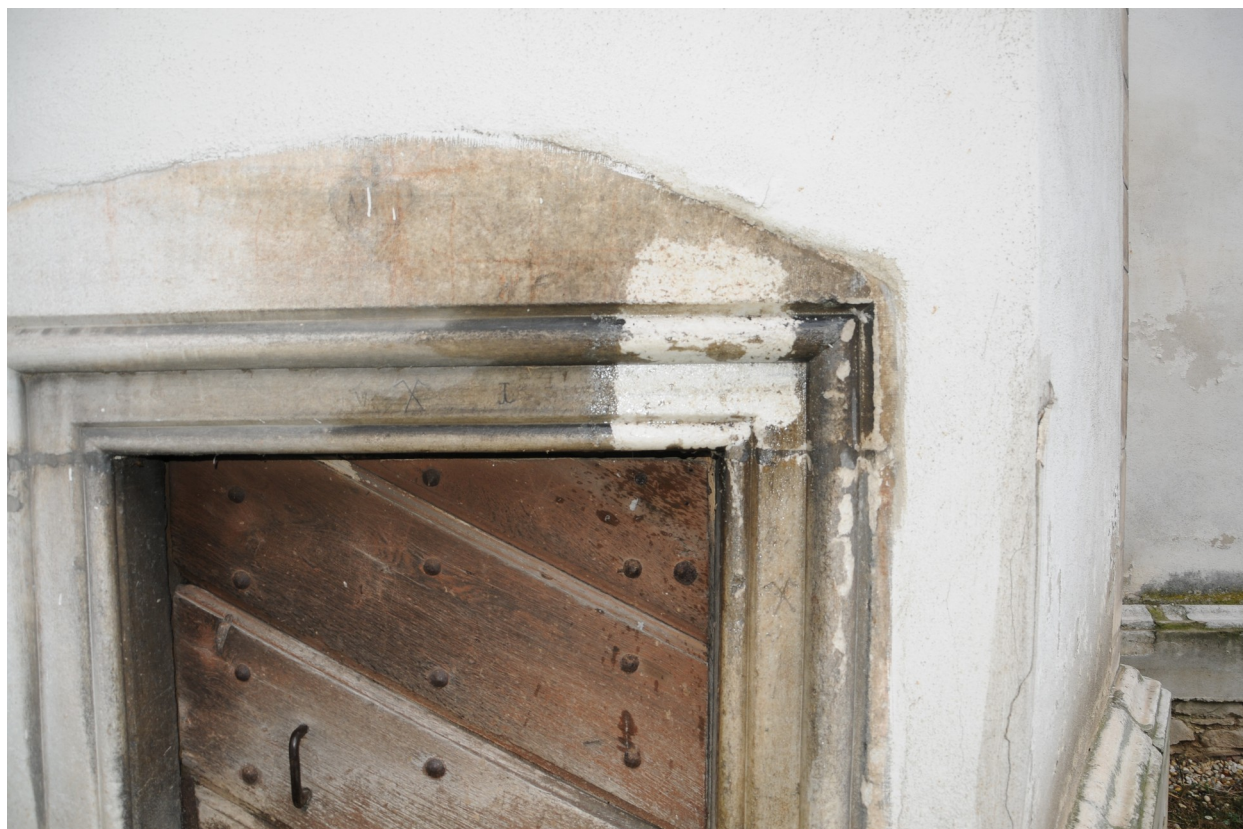
**Překlad portálu po zkoušce**

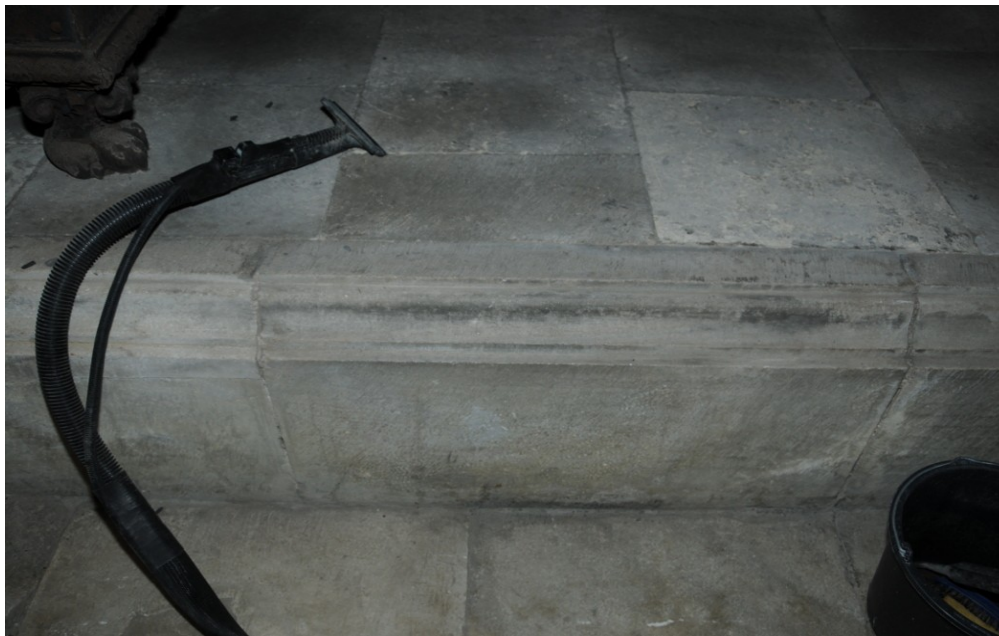
**Stav před zkouškou**

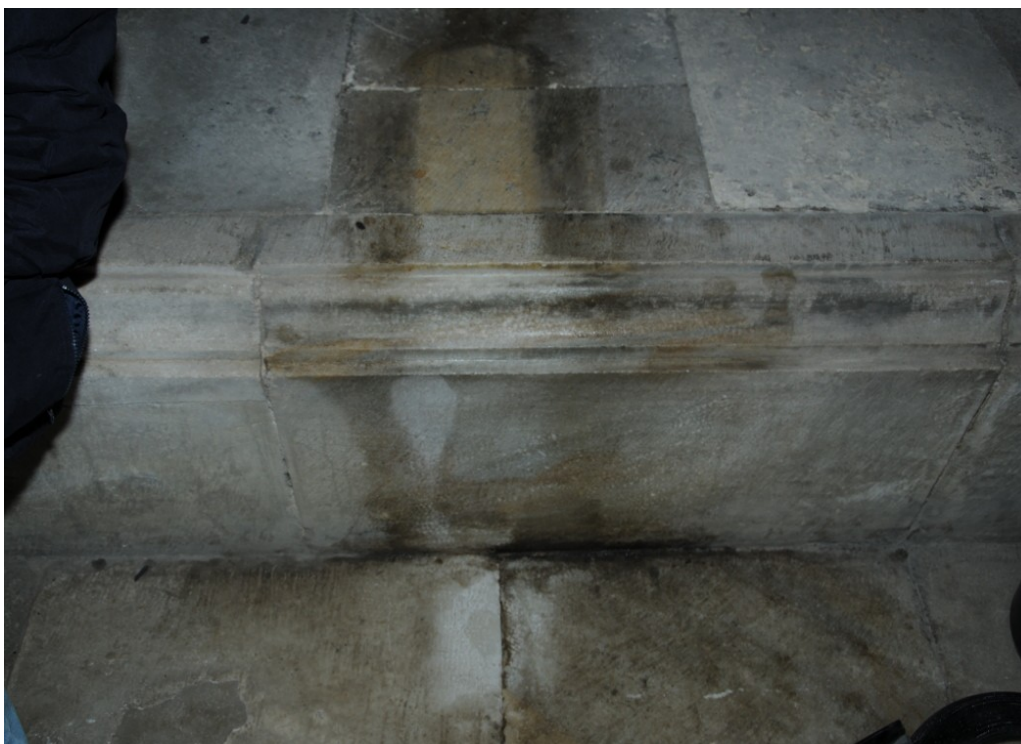
**Stav po zkoušce**

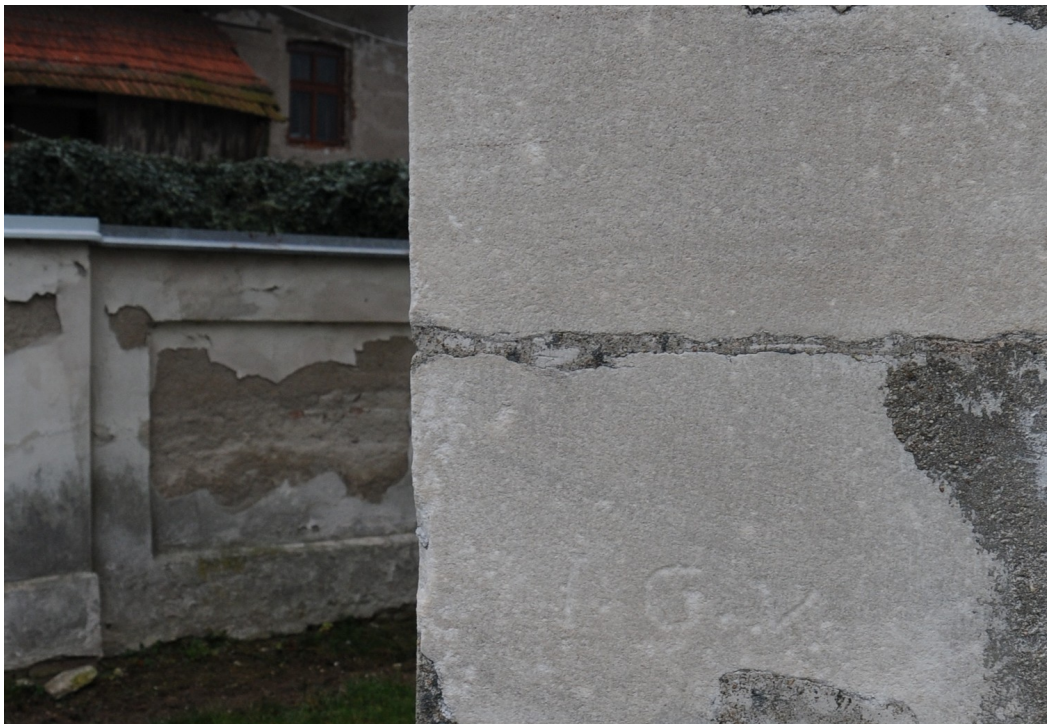
Pro zjištění stavu kamene pod cementovou maltou byly provedeny sondy do spáry a odstranění doplňku chybějícího kamene. Cementová malta je velmi tvrdá, částečně ale od kamene oddělená. Vysekáním doplňku spáry bylo zjištěno, že pod cementovou maltou jsou zbytky původní malty, někde ale výplň spáry chybí. Pod doplňky chybějících hmot je zadržována vlhkost a ta je živnou půdou řasám, které se pod doplňkem usazují.

**Spára před a po vyčištění**

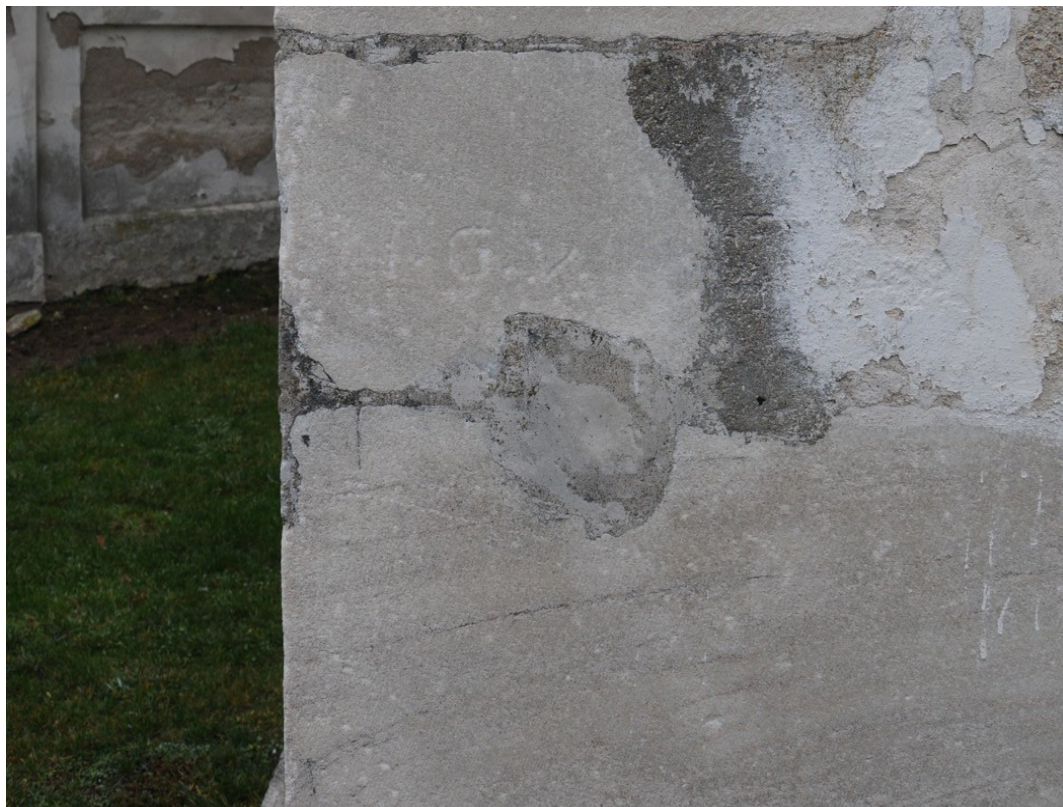
**Doplňěk před odstraněním a řasy pod maltou**

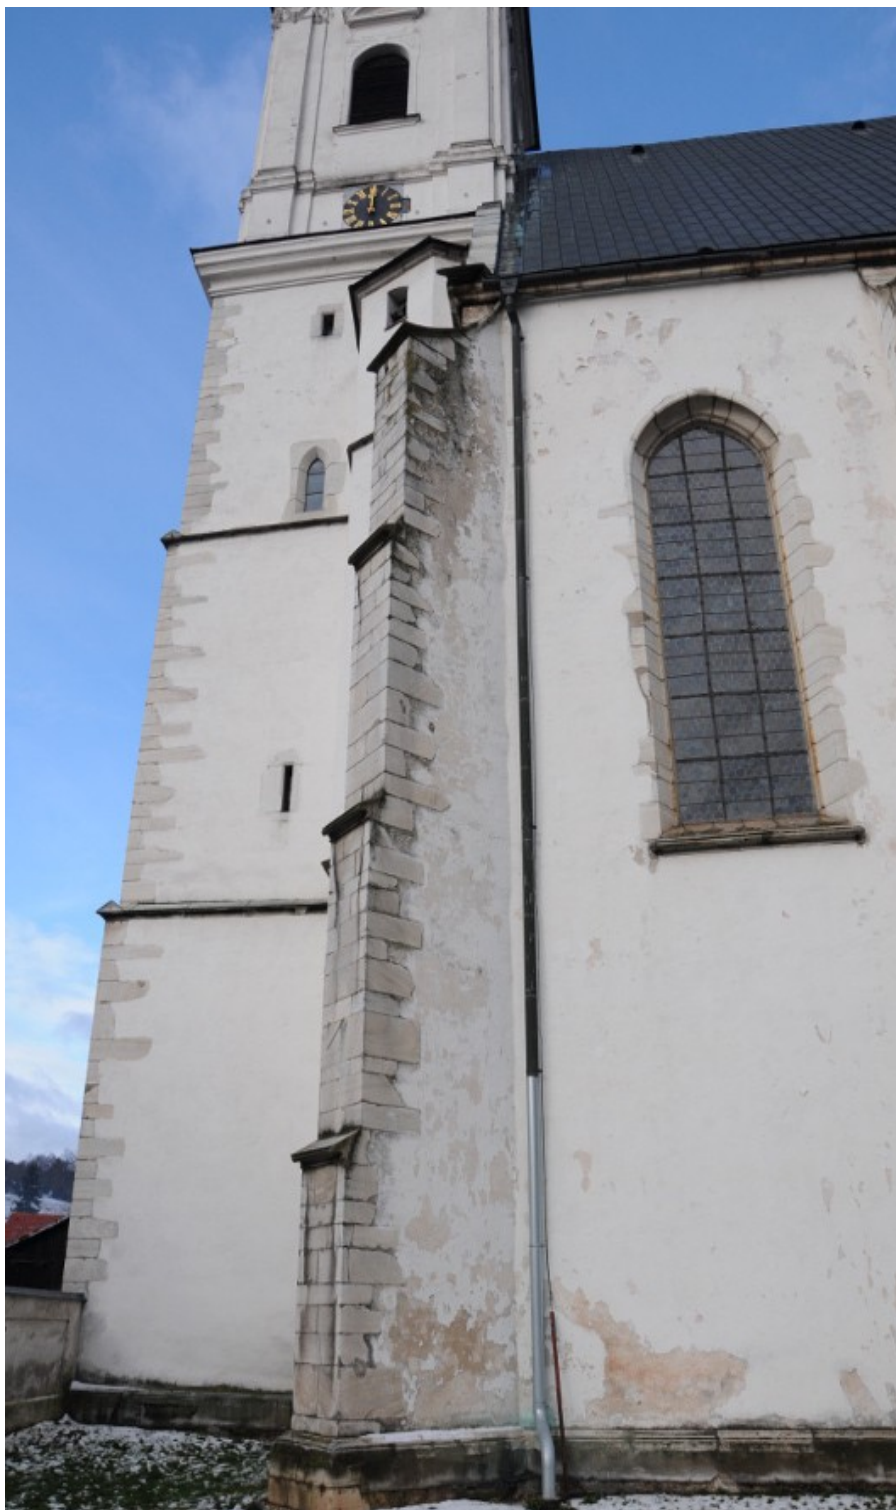
1.Opěrák č. I.

**1. opěrné pilíře** – Povrch kamenných bloků je se stopami po nástrojích, ve spodních partiích a v místech zadržování vody ( okapnice říms, hrany bloků ) lze pozorovat devastaci hmot, byť tato místa nejsou plošně nijak velká, dochází zde k oddělování krystalků v důsledku opakovaných mrazových cyklů, ač vyplavování a působení chemických vlivů jistě hraje také svou roli. Největší mírou je to na spodním stupni opěráků a na římsách.

Z čelní strany opěráků jsou plochy s krustami, začínajícími pod římsou. Platí zde, že výše jsou krusty plošným rozsahem menší a také jsou vrstvy méně mocné než níže. Dále docházelo a dochází k odloupení kamene v místech spár, tato poškození jsou plošná bez ohledu na umístění. Původní spárování vápennou maltou bylo v minulosti nahrazeno tvrdou maltou cementovou, která byla užita i k zaplnění poškození hran a případných vad kamene. V důsledku toho dochází časem k oddělení tvrdé výplně a tenkými spárami proniká mezi kámen a maltu voda, což v důsledku znamená zavlhávání kamene a vhodné prostředí pro tvorbu řas. Po odstranění cementové spáry cca do hloubky 1 cm byly nalezeny zbytky původní malty, ovšem také místa, kde je spára prázdná do větší hloubky. Po odloupení plošných doplňků se na povrchu kamene objevují řasy. Ve spárách se také zachycují rostliny, zpravidla v trsu.

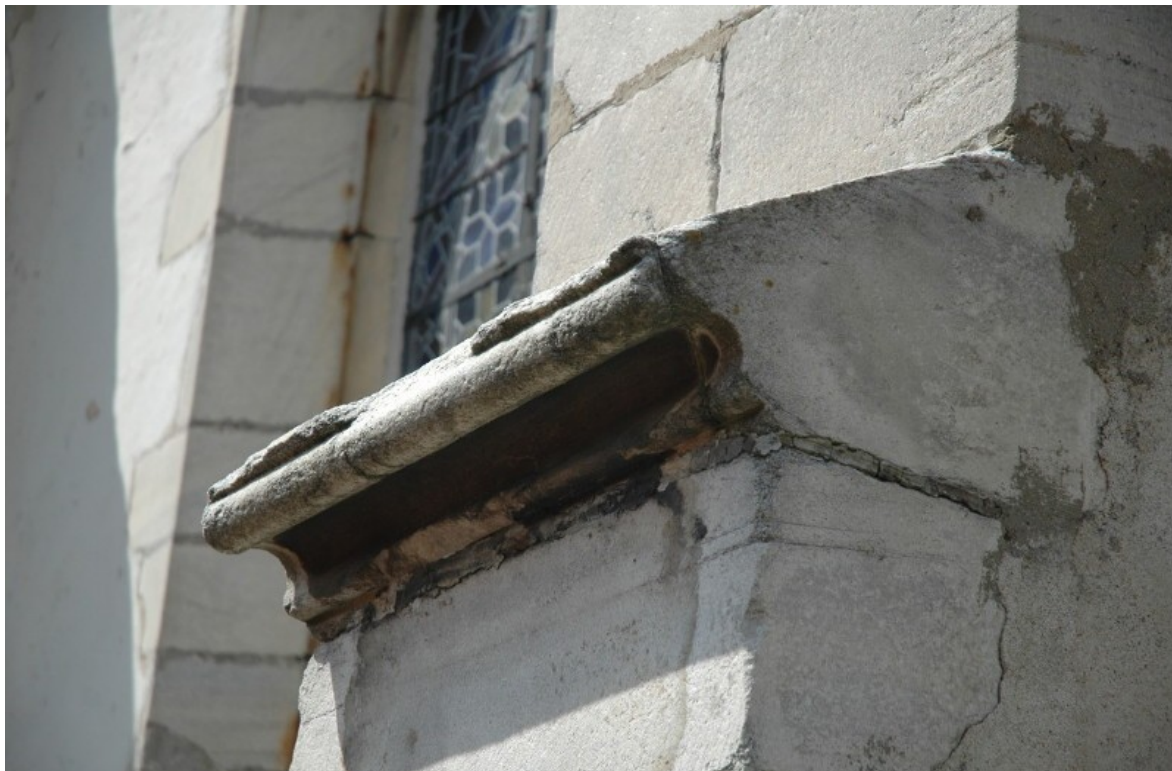
**Římsa stupně opěráku**

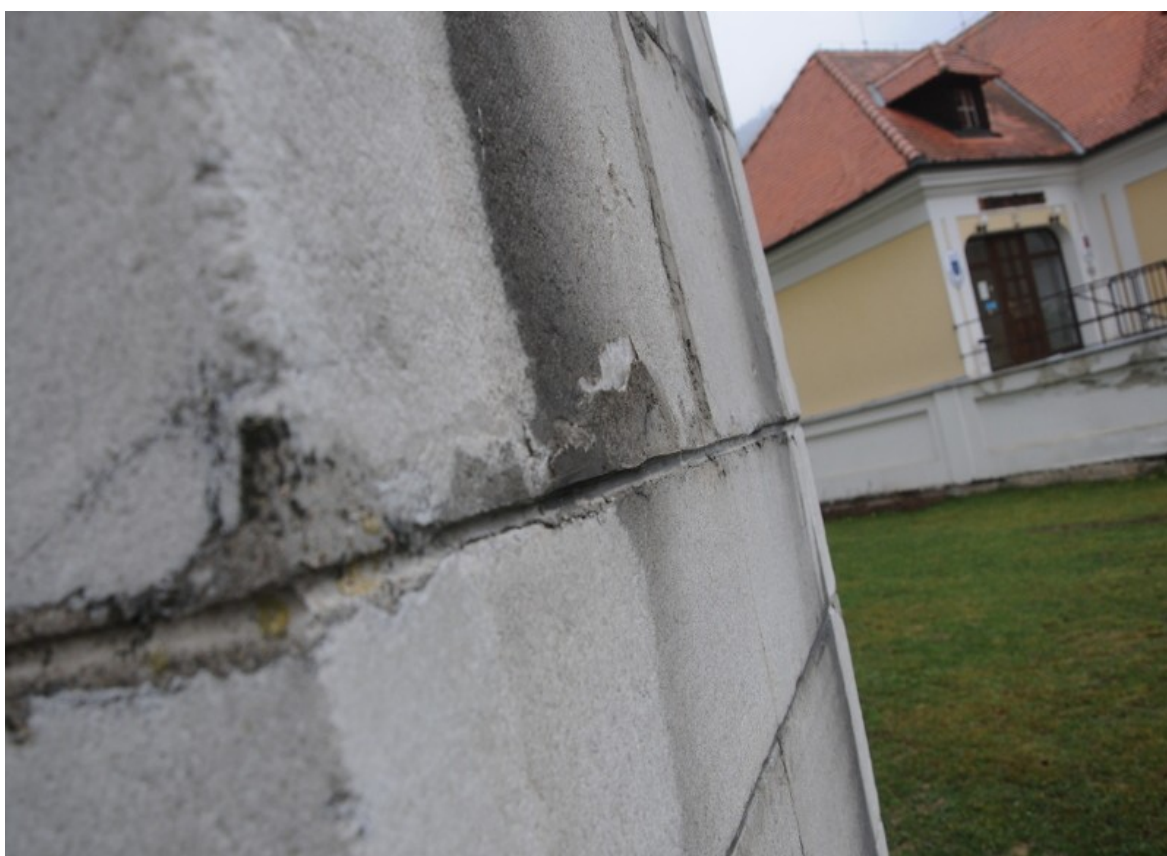
**Degradace kamene opěráku nad spárou**

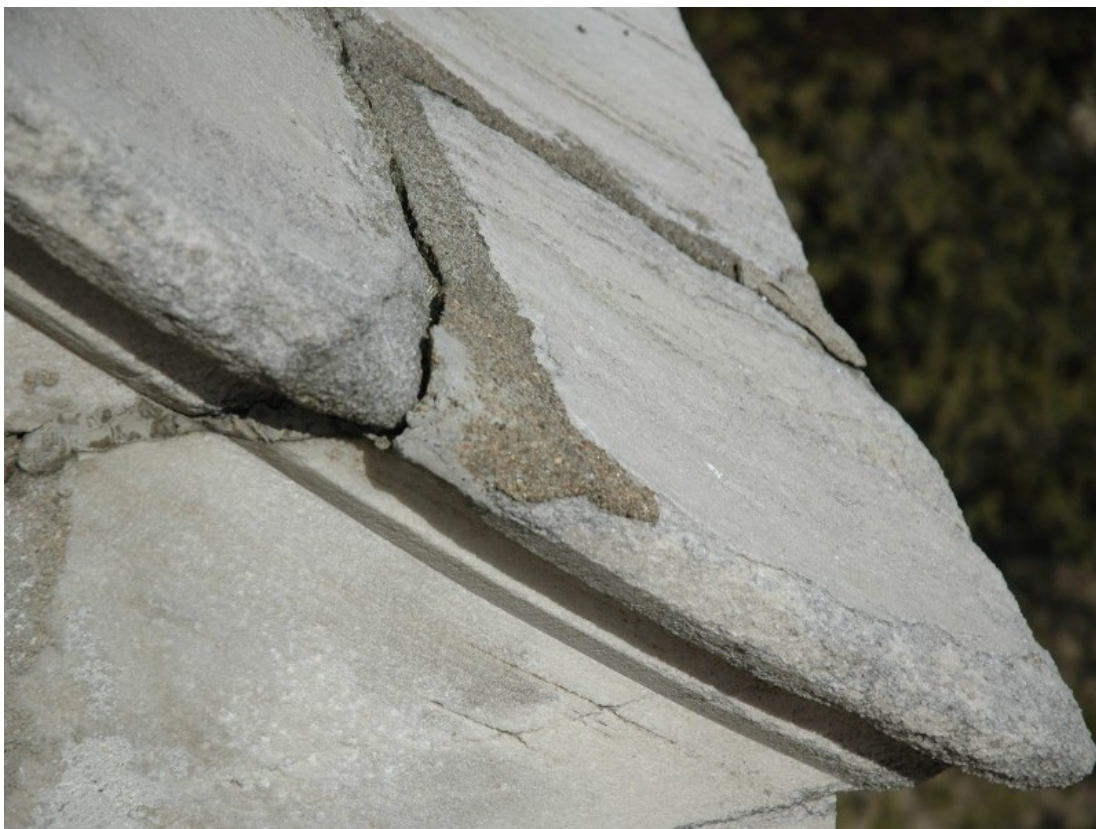
**2. stříšky opěráků** – podobně jako na opěrácích samotných dochází zde ke korozi kamene a to na koncích profilací a rozích bloků. Pod profilací se udržují vrstvy černých odumřelých řas a lišejníků. Místně dochází k úbytku hmot kamene a to hlavně na hranách spár, nejvíce v poslední ( nejnižší ) spáře. Zde je také míra doplňků cementovou maltou největší. Na místech dešťového stínu, tj. pod korunní římsou jsou ve větší míře krusty. Na opěráku č. 12 je středový blok stříšky vysunut.

**Stříška opěráku – úbytek hmot a doplňky cementovou maltou**

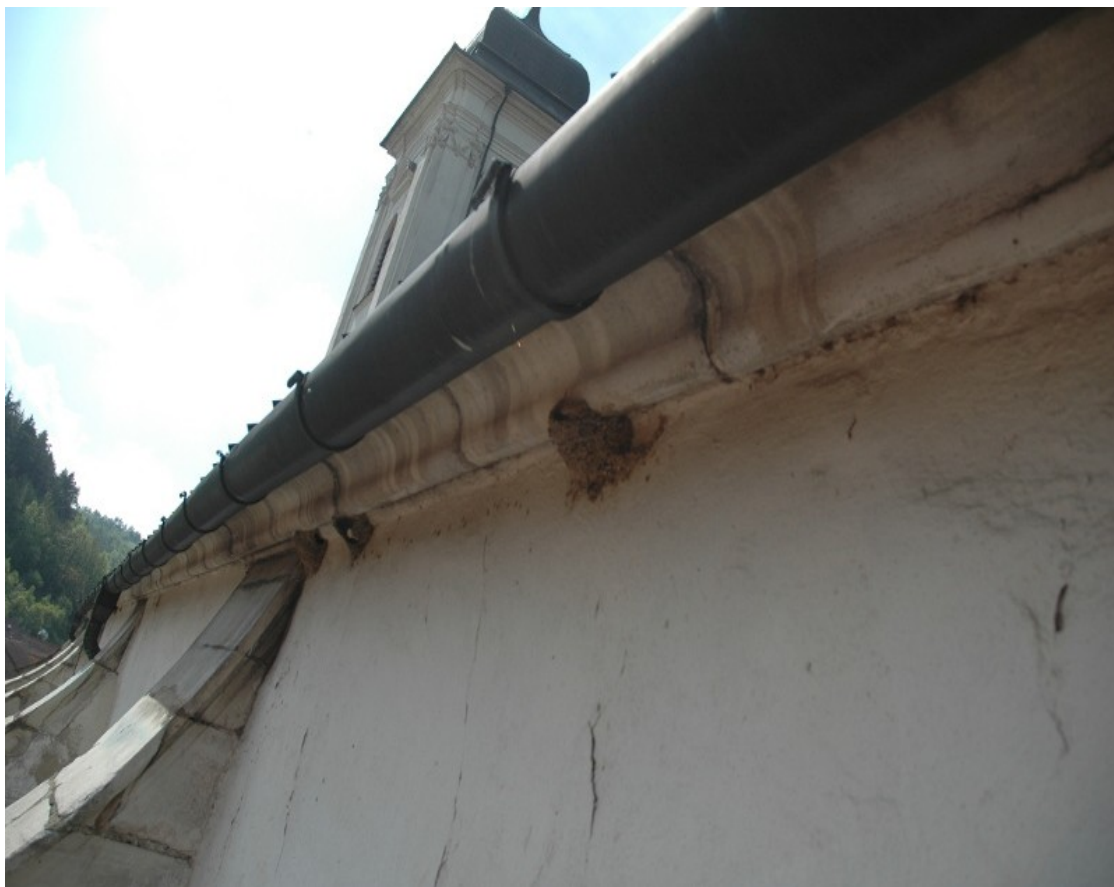
**Korunní římsa**

**3. korunní římsa** – tento prvek je chráněn přesahem střechy, proto je z většiny zachovalý, jsou zde dobře patrné stopy po opracování a také zbytky originální barevné úpravy. Povrch kamene je zaprášený, s obvyklými depozity z povětrnosti. Vyjimku tvoří část pod štítem střechy na JZ, kde je římsa začernalá a pokrytá mechy a lišejníky. Spáry jsou opět vyplněny nevhodnou cementovou maltou. Místně lze nalézt poškození v důsledku vad kamene.

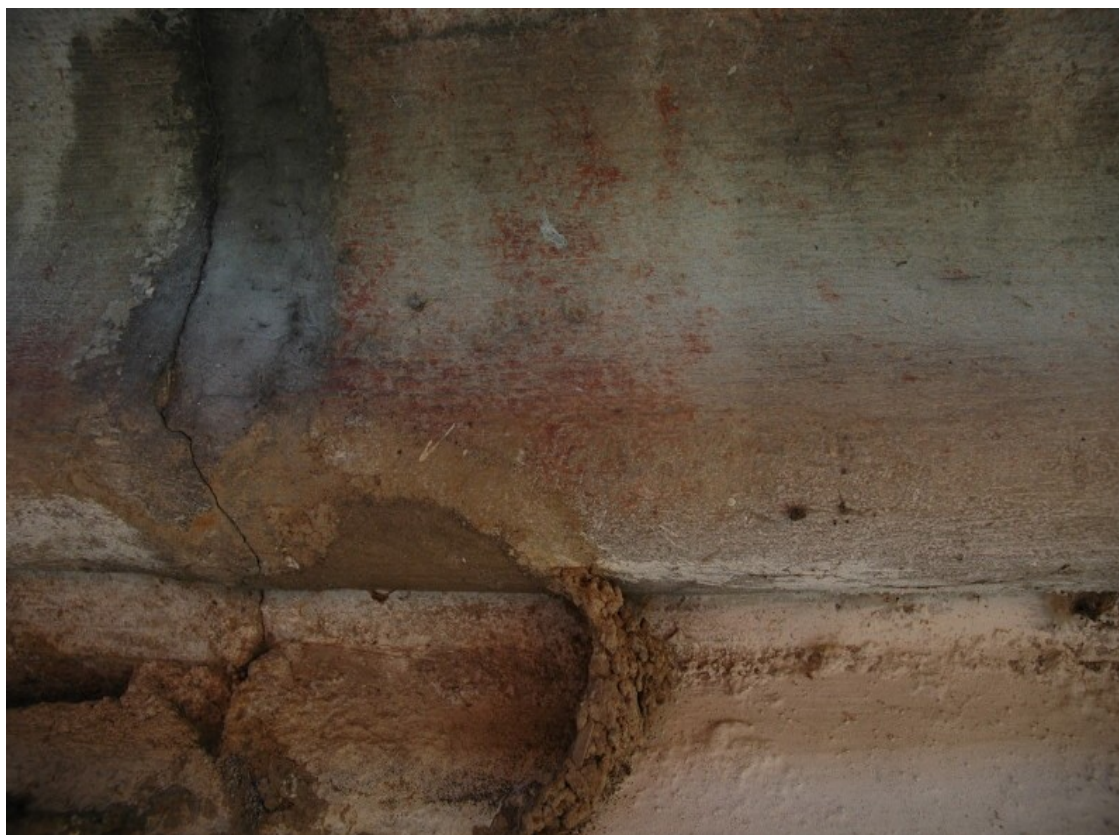
**Zachované zbytky barevné úpravy na korunní římse**

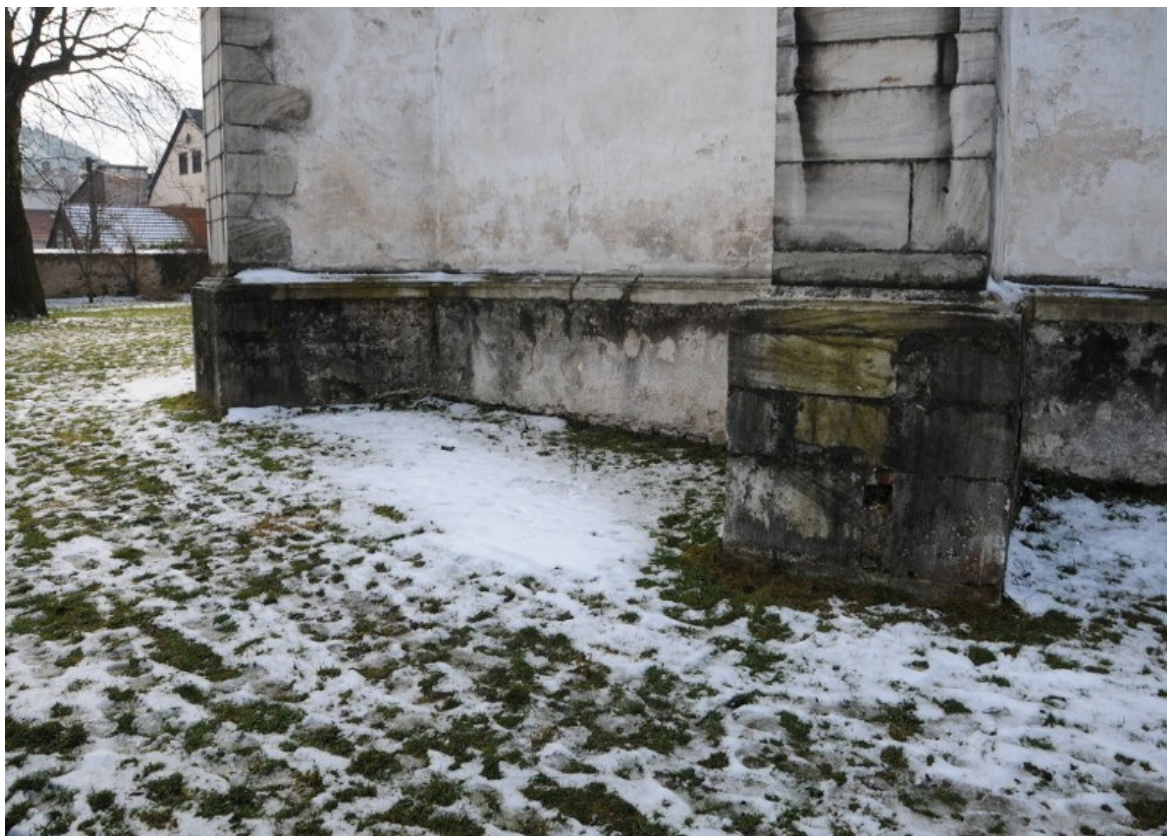
**Sokl a soklová římsa**

**4. římsa soklu** – Vzhledem k stálému zavlhčení zemní vlhkostí ( absence hydroizolace ) je sokl a římsa soklu nejpoškozenějším kamenným prvkem. Kombinací působení mrazových cyklů, vyplavování, napadení řasami a lišejníky a mechanickým způsobem dochází k hmotovým úbytkům a hloubkové korozi. Nevhodná profilace, kdy horní obloun římsy je skloněn směrem dovnitř, a vytváří tak žlábek, v kterém se zadržuje dešťová voda prosakující kamenem, je také

důvodem oddělování krystalů na oblounu a koncích profilace. Nejnapadanější biovliv je římsa na SV. Plochy římsy jsou prakticky překryty vrstvou řas od V na Z. Spáry jsou opět zaplněny nevhodnou cementovou maltou, místně jsou z ní provedeny i hmotové doplňky, zpravidla beztvaré a kámen je maltou přetažen „do ztracena“.

**4. římsa soklu** – Zde je nutno obrátit postup z důvodů masivního překrytí kamene řasami, mechy a lišejníky. Bez očištění často nelze oddělit doplňky od kamene. Očištění povrchu bude prováděno nejprve tlakovou vodou, poté roztokem peroxidu vodíku a čpavkové vody za pomoci měkkých kartáčů. Tento postup vhodný pro zahubení porostů bude po odstranění cementových doplňků kombinován s aplikací biocidu. Na nutných místech bude použito zábalů k odstranění krust a dále bude plošně povrch omyt vodou. Doplňky hmot budou provedeny na místech, kde chybějící hmota narušuje výraz prvku, v místech kde chybí značné hmoty profilace. V místech, kde se oddělují jednotlivá zrna ( nejčastěji na hranách ) lze zachytit hmotu akrylátovou pryskyřice na bázi kopolymeru etylmetakrylát – metylakrylát. Spárování bude obnoveno vápennou maltou.

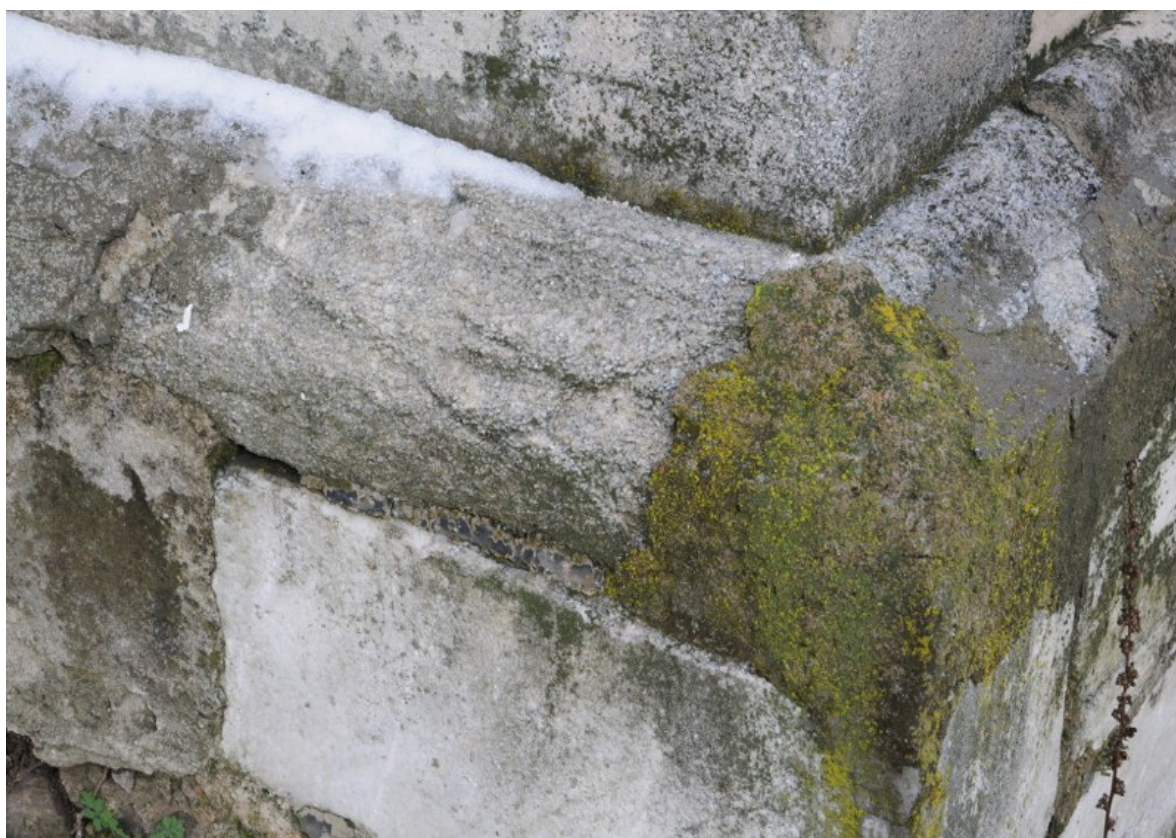
**Nejpoškozenější místa soklové římsy – degradace kamene a doplňky cementovou maltou**

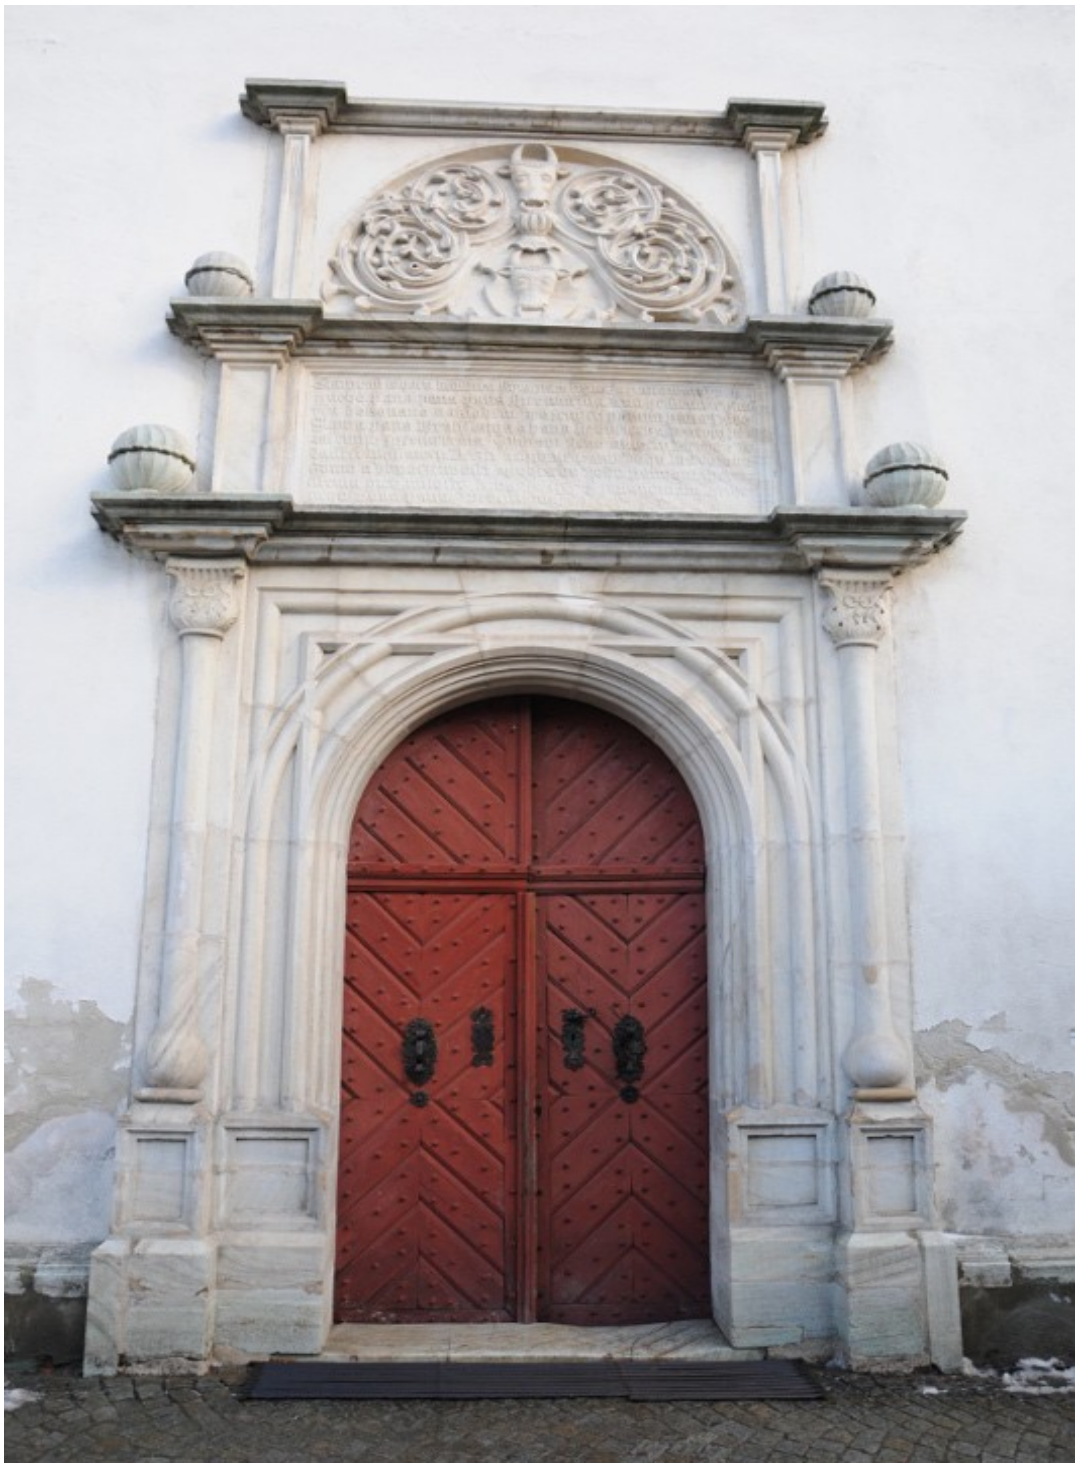
**Vstupní portál**

5.4. vstupní portál – povrch je poměrně čistý, portál byl v minulosti opravován. Do úrovně první římsy je chybějící hmota doplněna epoxidovými tmely, které zežloutly, nad římsou jsou doplňky cementové. Nad úrovní druhé římsy jsou patrné krusty. Nad úrovní terénu pod patkami jsou místa doplněná maltou.

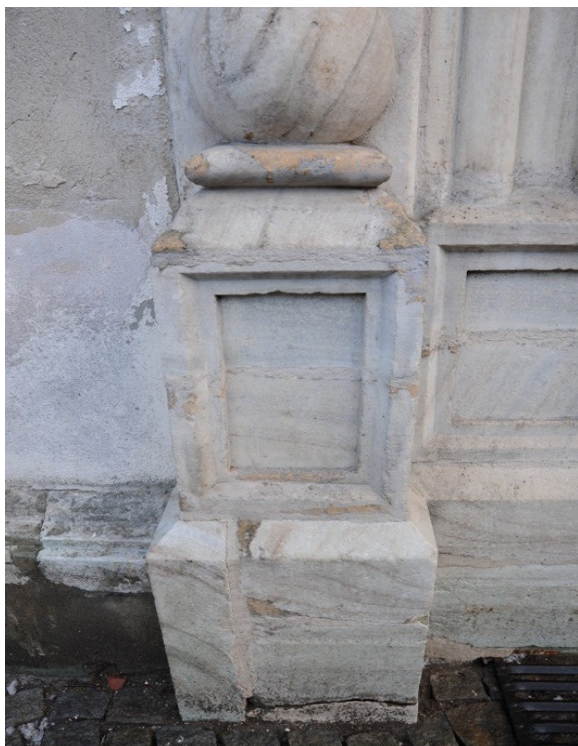
**Hlavní portál – doplňky pryskyřicí**

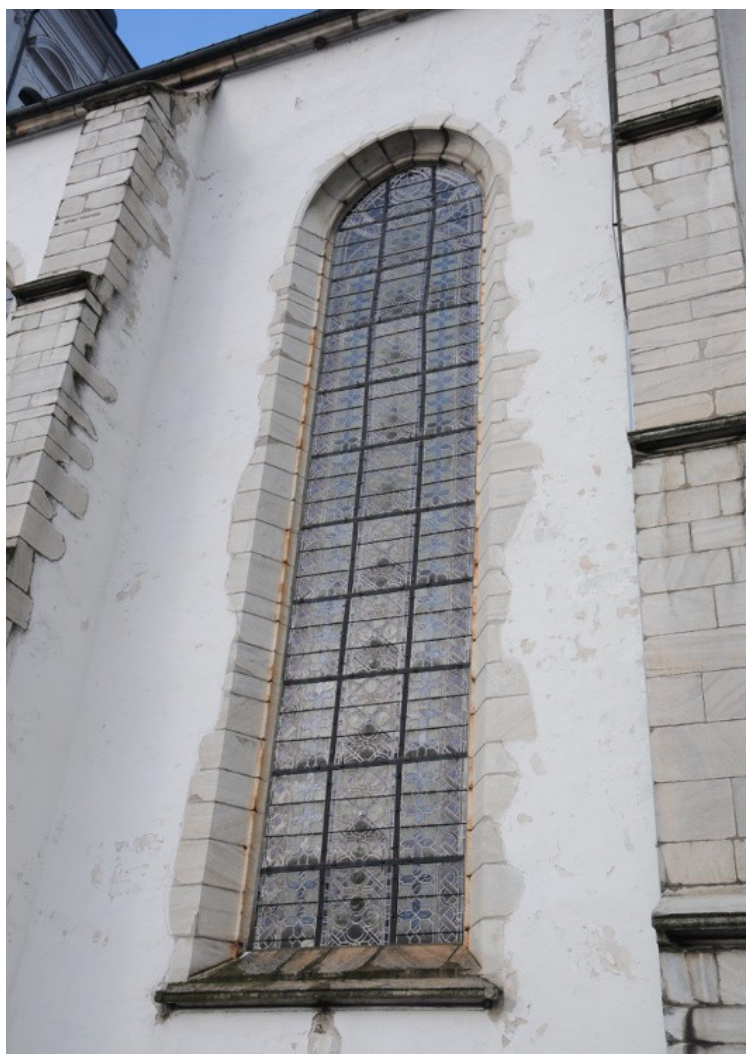
**Okno č. 4**

**7. okna** – na kameni jsou výborně zachovány stopy po opracování, na většině povrchů nejsou krusty. V lomeném oblouku jsou patrné drobné statické posuny, většinou ve vrcholu (č. 12 je klenák viditelně pokleslý). Spáry jsou opět zaplněny druhotně cementovou maltou, místy jen cementem, některé jsou však i prázdné. Touto maltou jsou opraveny i praskliny v kameni a nahrazeny chybějící hmoty. Ve spárách stojek jsou viditelné rzivé stopy v důsledku do spár umístěných železných kotev, zřejmě původně určených k zachycení sítí.

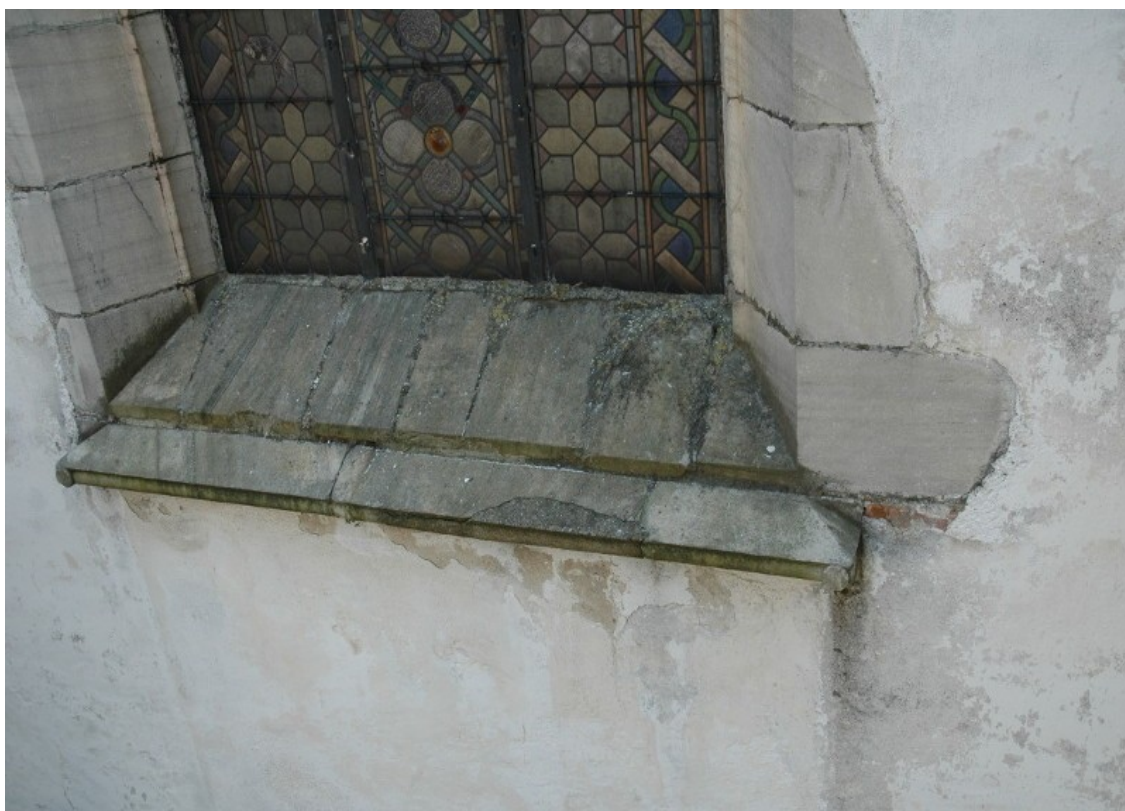
**Podokeník**

**8. podokeníky** – povrch pokrytý řasami a lišejníky, místy se stopami kapek barev po nátěrech okenních rámců. Hrany a okapnice jsou často odlomené, spáry a chybějící hmoty jsou nahrazeny cementovou maltou.

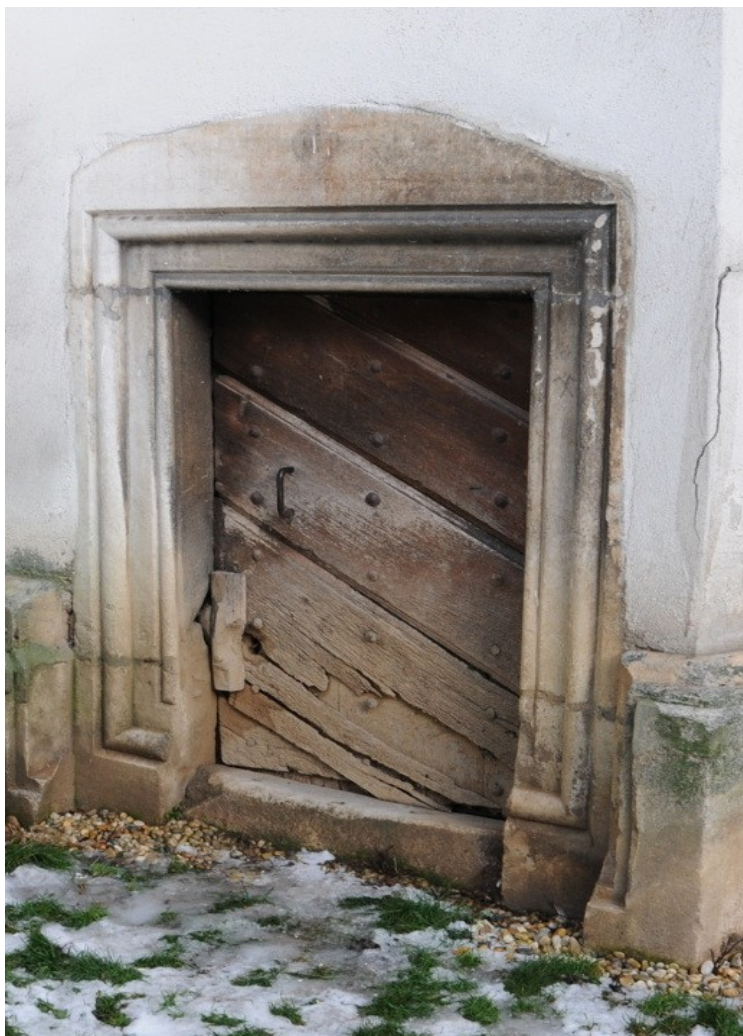
**Portál na schodiště věže**

5.5. portál vstupu do věže – povrch pokrytý krustami, zvláště pak vpravo nahoře, kde se v důsledku krust odlupují vrstvičky kamene. Na překladu stopy čar hlinkou, snad iluzivní kvádrování? Spáry zaplněné cementovou maltou. Na prahu je odlomený roh.
