# **Doubravník**

**Farní kostel Povýšení Sv. Kříže**

**Kamenné prvky exteriéru  
interiér hrobky**

**Restaurátorský průzkum a záměr**

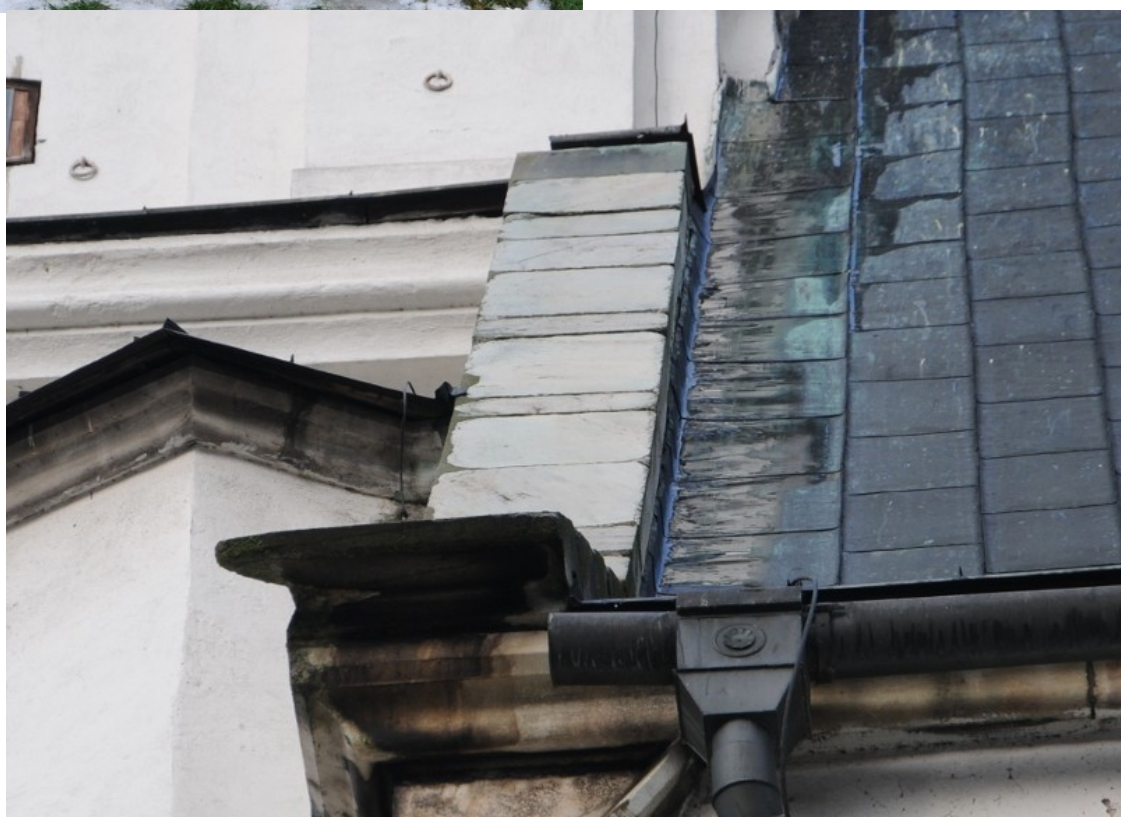
**Pas přes štít**

**6. pasy přes vrchol štítové zdi** – dochází zde ke korozi kamene a to na koncích profilací a rozích bloků. Pod profilací z čela římsy se udržují vrstvy černých odumřelých řas a lišejníků. Chybějící hmoty jsou v největší míře opět ve spárách, z většiny jsou zaplněny cementovou maltou. Krusty jsou nejsilnější v místě styku s korunní římsou.

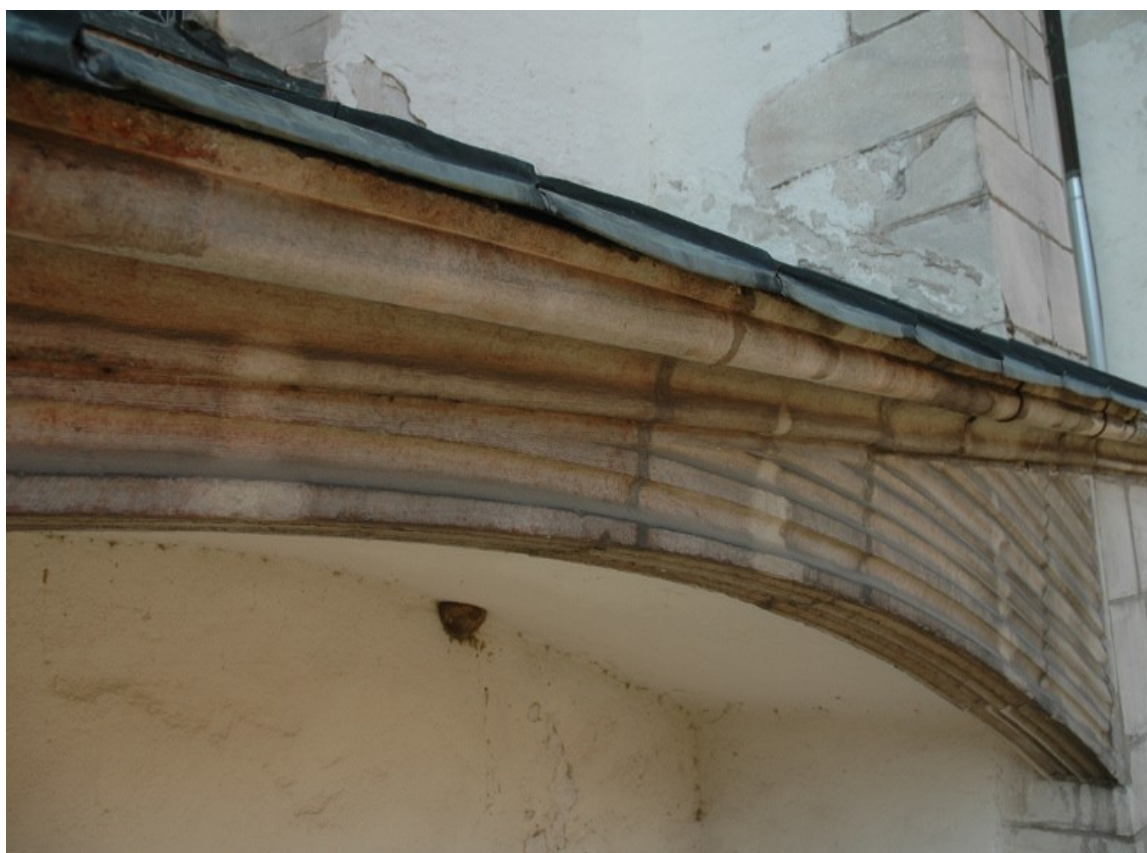
**Oblouk**

**10. oblouk nad bočním vchodem** - kámen je díky umístění pod oplechovanou hranou zachovalý, se stopami po opracování a se zachovalou barevnou úpravou. Povrch je zaprášený, v místech kondenzace vody a jejího stékání na koncích oblouku je povrch mírně zvětřalý se stopami krust. Hrany jsou na několika místech uražené.

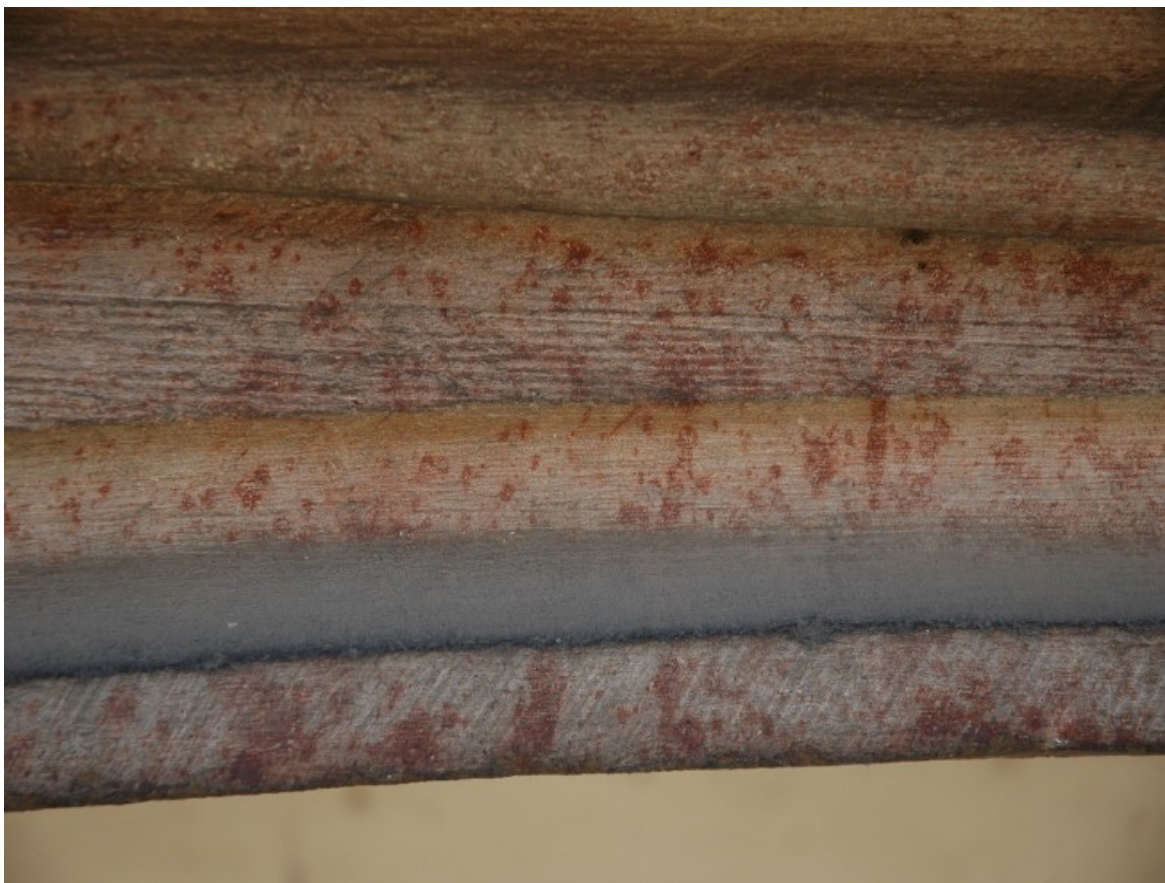
**Zachovaná barevnost na oblouku**

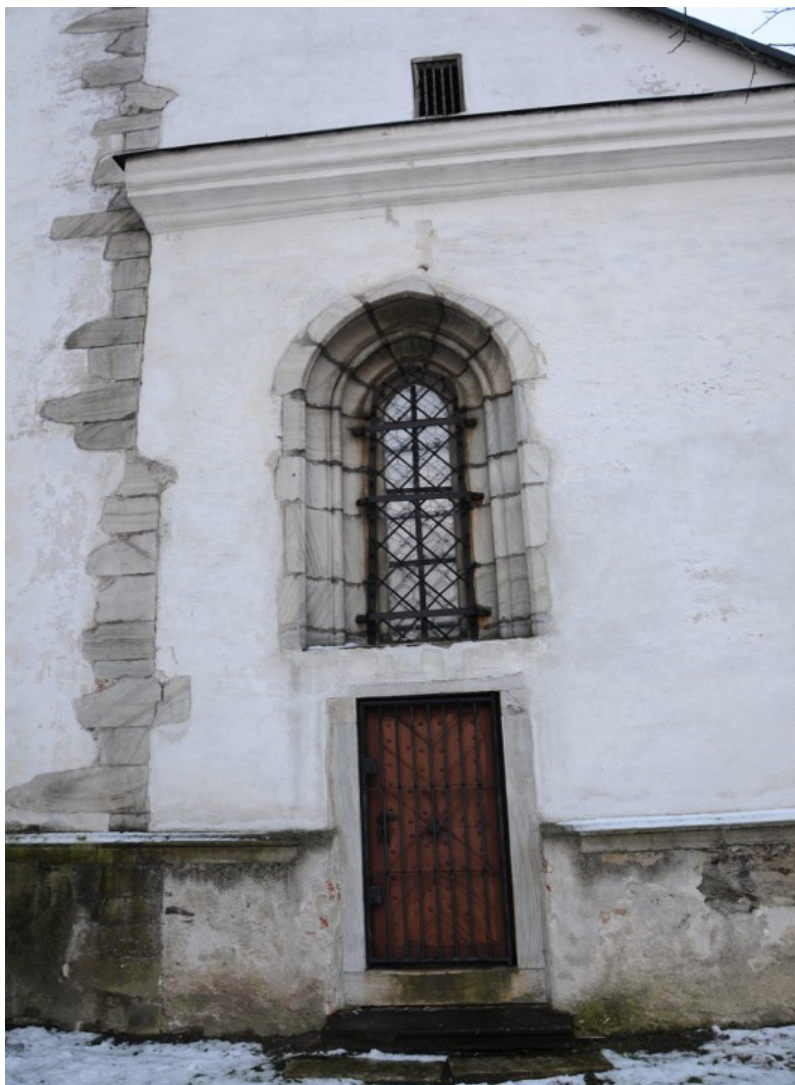
**Sokl, portál a okno sakristie.  
Oknu chybí podokeník.**

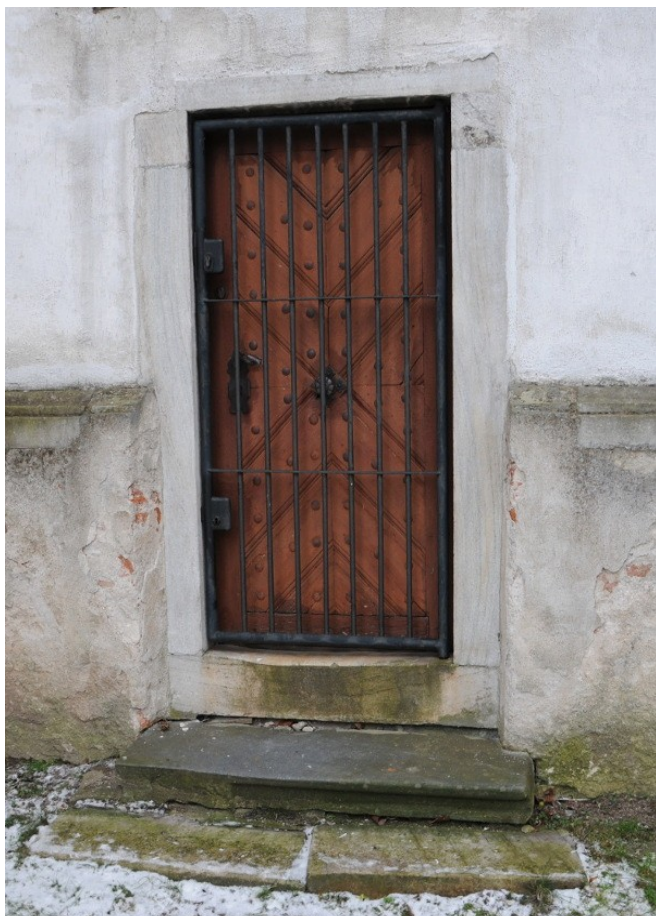
**Portál vstupu do sakristie**

**14. ostění portálu vstupu** – povrch čistý, ve spárách opět cementová malta. Práh je mírně prošlapaný a napadený řasami. Schody do sakristie jsou nepůvodní, pokleslé a rozdělené.

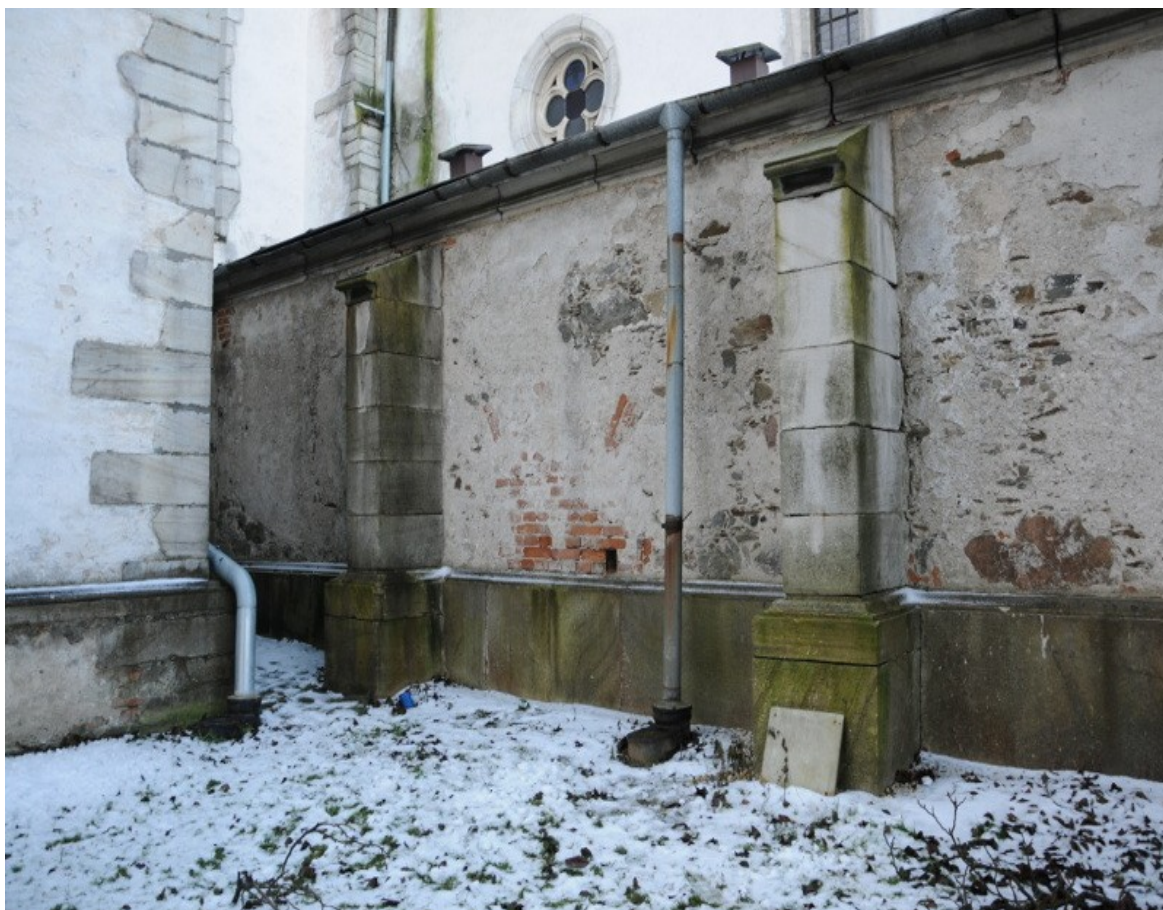
**Hrobka – opěrné pilíře**

**15. opěrné pilíře hrobky** – bloky kamene jsou s minimálními stopami zvětrávání, byť mechanicky poškozené, vzhledem k svému umístění ( severní strana ) je překrytí povrchů řasami časté ( zvláště směrem k sakristii ), jakož i mírné krusty jsou ve větších plochách. Naopak silná vrstva krust je ve výžlabku stříšky opěráků. Mechanická poškození jsou zpravidla ve spárách ( důsledky pohybu stavby av kombinaci s vadami kamene ). Část hlavice opěráku č.6 chybí. Spáry jsou dožilé a téměř v líci chybí.

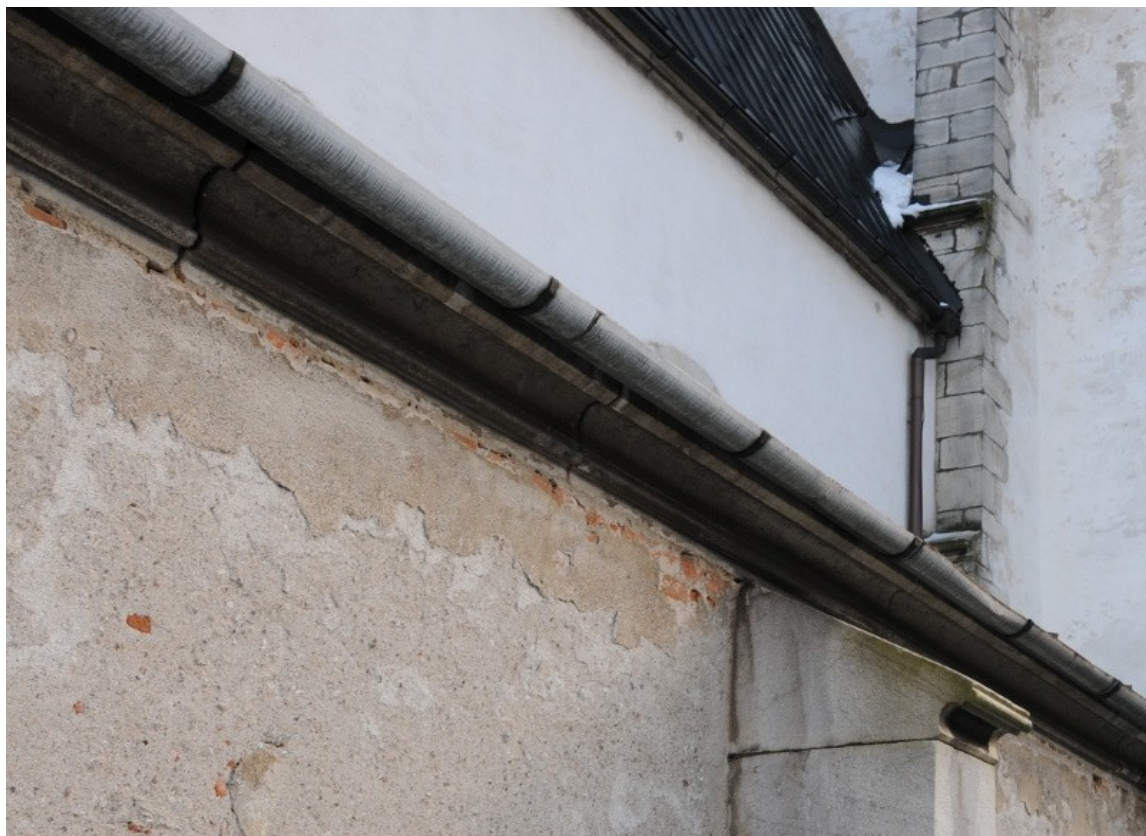
**Římsa hrobky**

**17. římsa hrobky** – pokrytá povětrnostními depozity, místy s krustami. Spáry opět chybí.

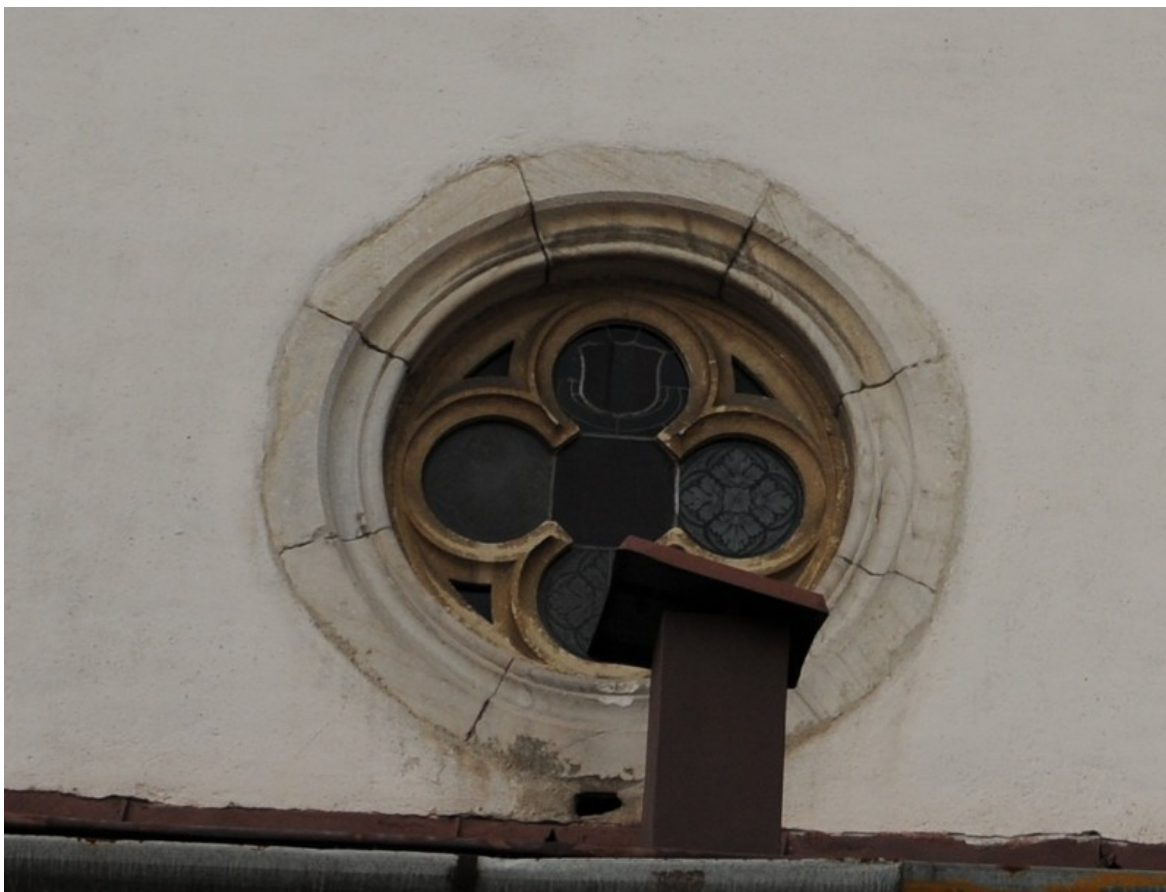
**Rozetové okno kaple**

**18. rozetová okna** – povrch zachovaný, se stopami po opracování, místy odlomené hrany ve spárách. V profilaci mírné stíny krust. Opuková kružba ve hranách zvětralá. Spáry dožilé a chybí.

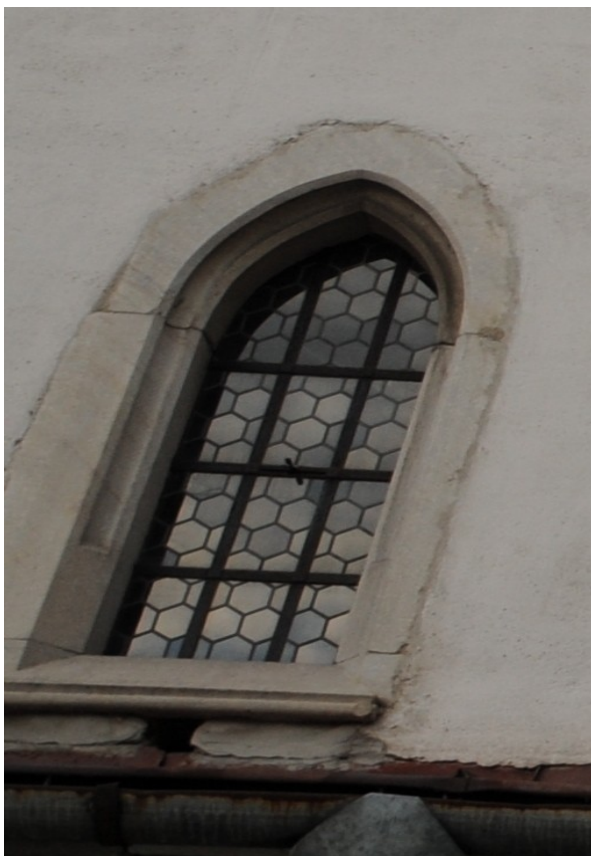
**Lomené okno kaple**

**19. lomená okna** - pokrytá povětrnostními depozity, místy s krustami. Spáry chybí.

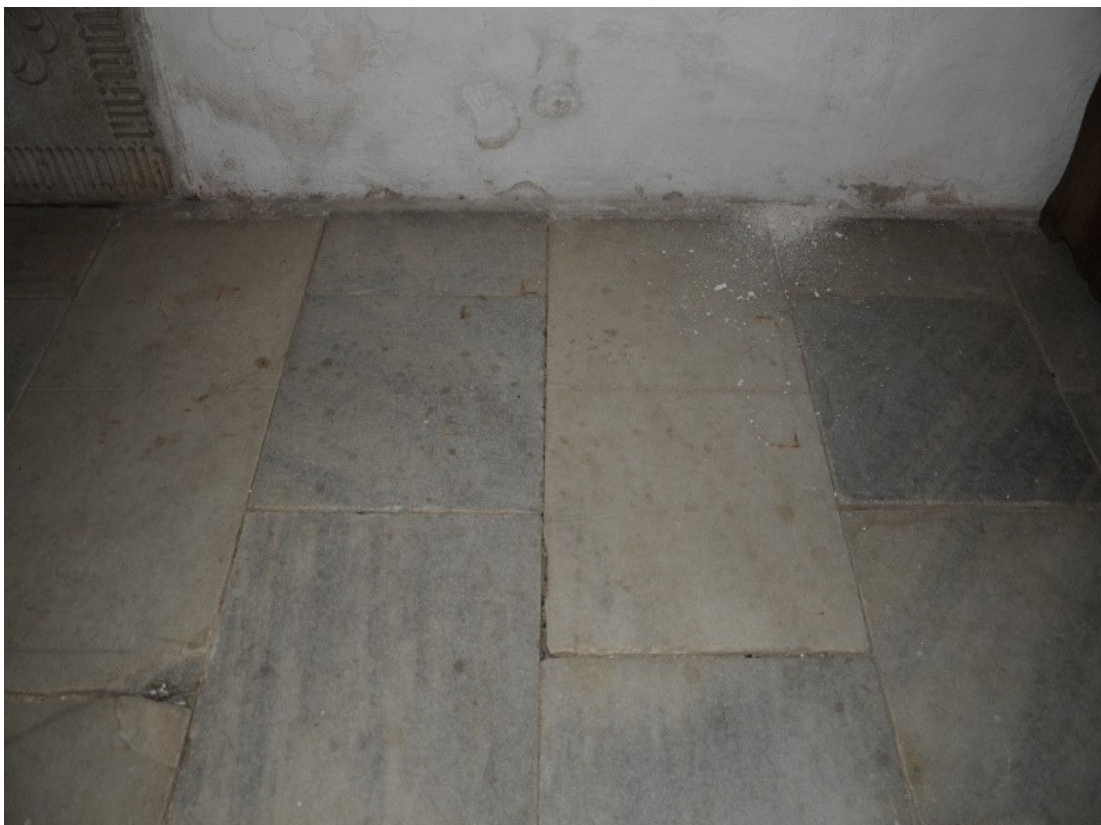
**Dlažba presbytáře**

- dlažba presbytáře – dlažba má mírná poškození odlomenými rohy a několik dlaždic je zlomených. V daleko větší míře je zde dlažba propadlá (nejvíce pravá strana za zábradlím), ovšem tyto propadliny jsou, byť mírnější, po celé ploše presbytáře. Dlažba je bez spár.

**36 - dlažba presbytáře** – bude provedena demontáž dlaždic v určených místech k provedení odvětrávacího kanálku a položení kabeláže ( cca 52 m<sup>2</sup> ), po provedení zpětná montáž na pevný podklad do vápenné malty. Dále bude provedeno srovnání dlažby ( demontáž, podsyp a montáž ) na cca 40 m<sup>2</sup>. Dlažba bude pokládána do vápenné malty. Povrch dlažby bude omyt párou a konzervován vhodným prostředkem. Dlažba nebude spárována.

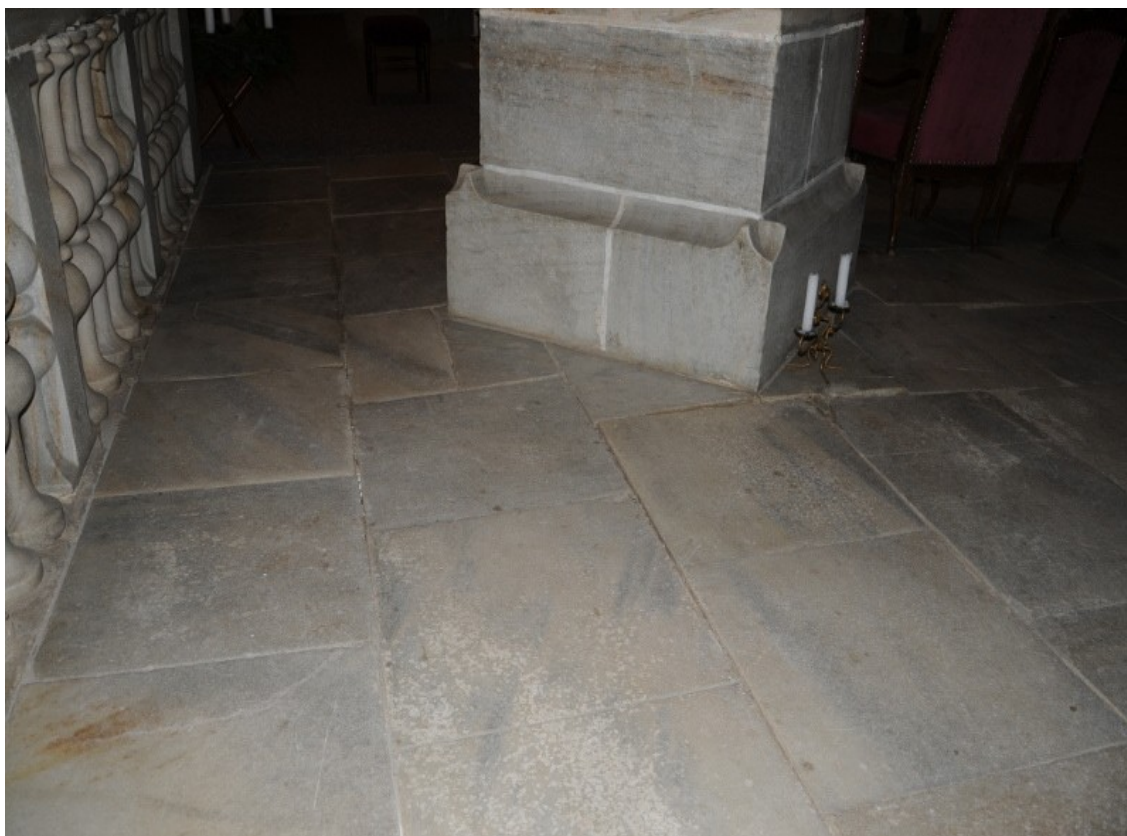
**Dlažba presbytáře – propadlé dlaždice**

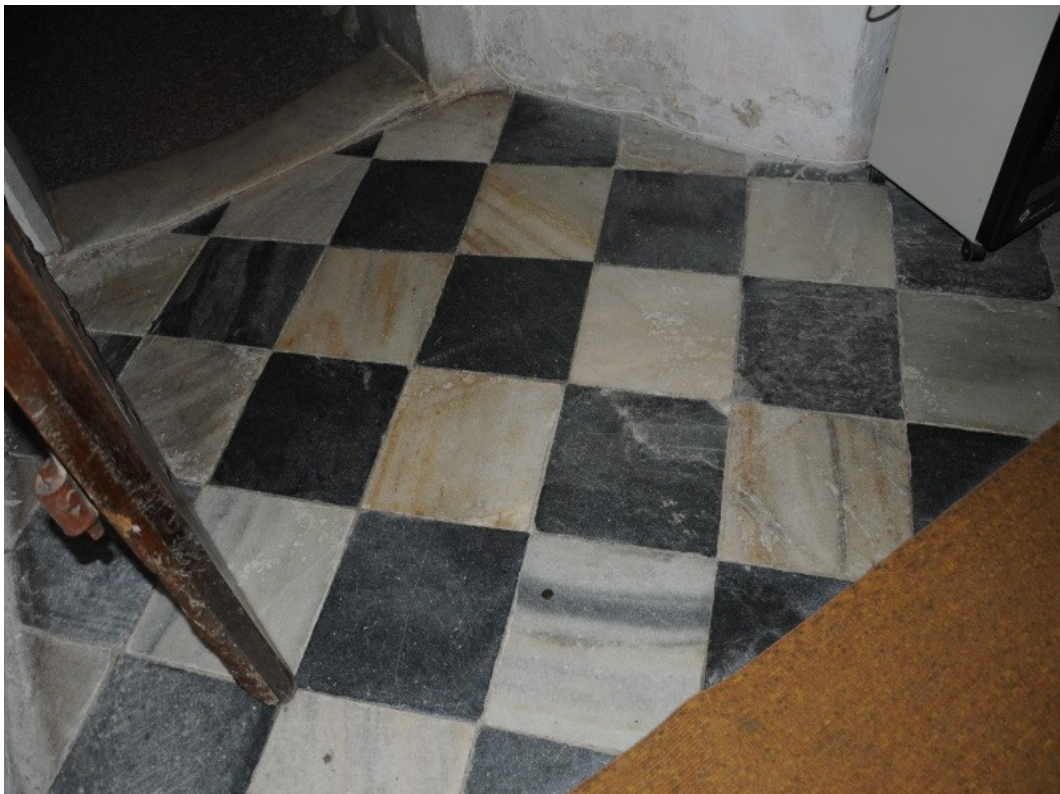
**Dlažba sakristie**

- dlažba sakristie – dlažba je zachovalá, bez viditelných větších poškození, s drobnými odlomky hran a rohů. Vyspárováno vápennou maltou.

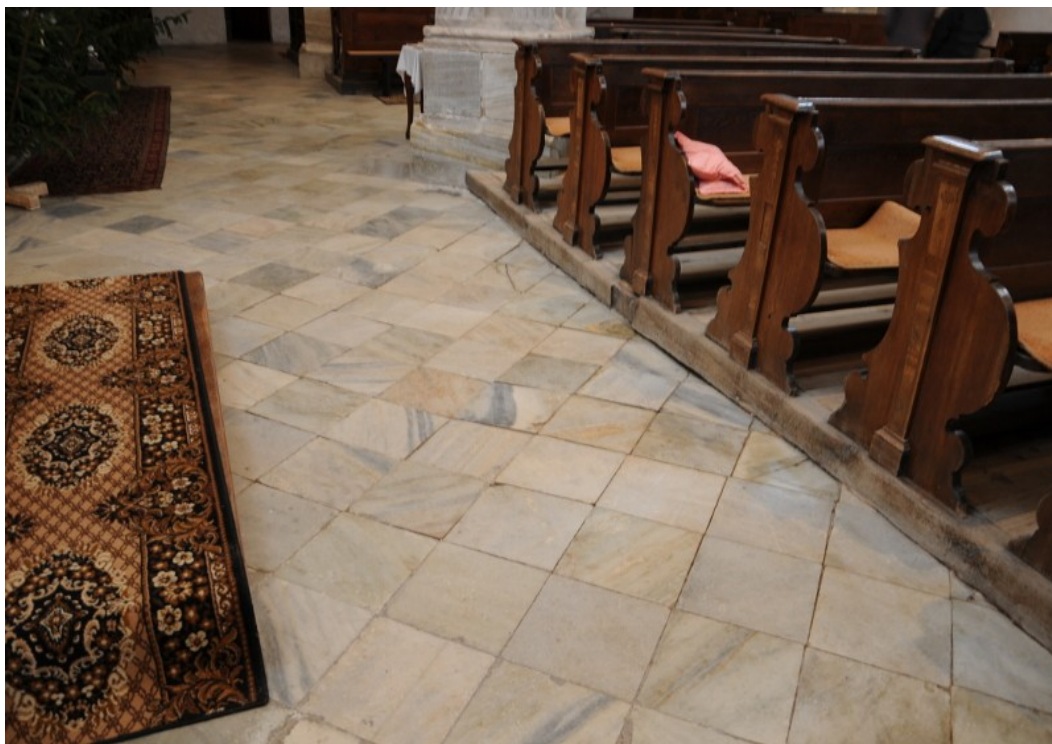
- dlažba lodě – v prostoru za vstupem jsou poškozené dlaždice (cca 8 m<sup>2</sup>), a to jak zlomy, tak odlomenými hranami a rohy, občas vyspravované maltou. V lodi jsou místa, kde je dlažba propadená (např. středová ulička mezi lavicemi vlevo cca 4 m<sup>2</sup>). Jinak jsou dlaždice zachovalé, bez spárování.

**Dlažba lodě – propadlé místo**

novými, předpokládá se cca 20 ks ( 2,5 m<sup>2</sup> ). Pro výrobu nových dlaždic je nutno přednostně užít původního materiálu, nejlépe z deponovaných kamenů. Dále bude provedeno srovnání dlažby ( demontáž, podsyp a montáž ) na cca 16 m<sup>2</sup>. Dlažba bude pokládána do vápenné malty. Povrch dlažby bude omyt párou a konzervován vhodným prostředkem. Dlažba nebude spárována.

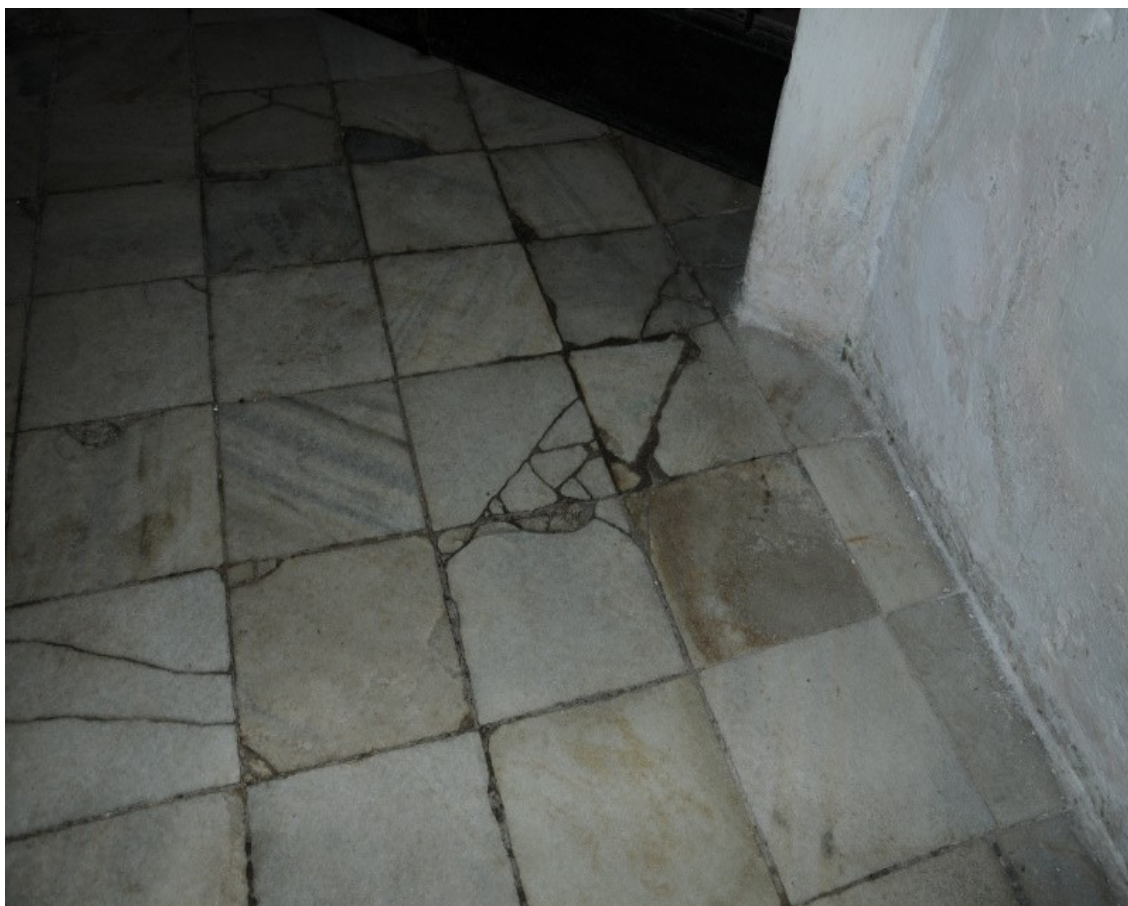
**Dlažba za vstupem – poškozené dlaždice**
