# RESTAURÁTORSKÝ PRŮZKUM

## A ZÁMĚR OBNOVY FASÁD

### KOSTEL POVÝŠENÍ SV. KŘÍŽE

#### DOUBRAVNÍK

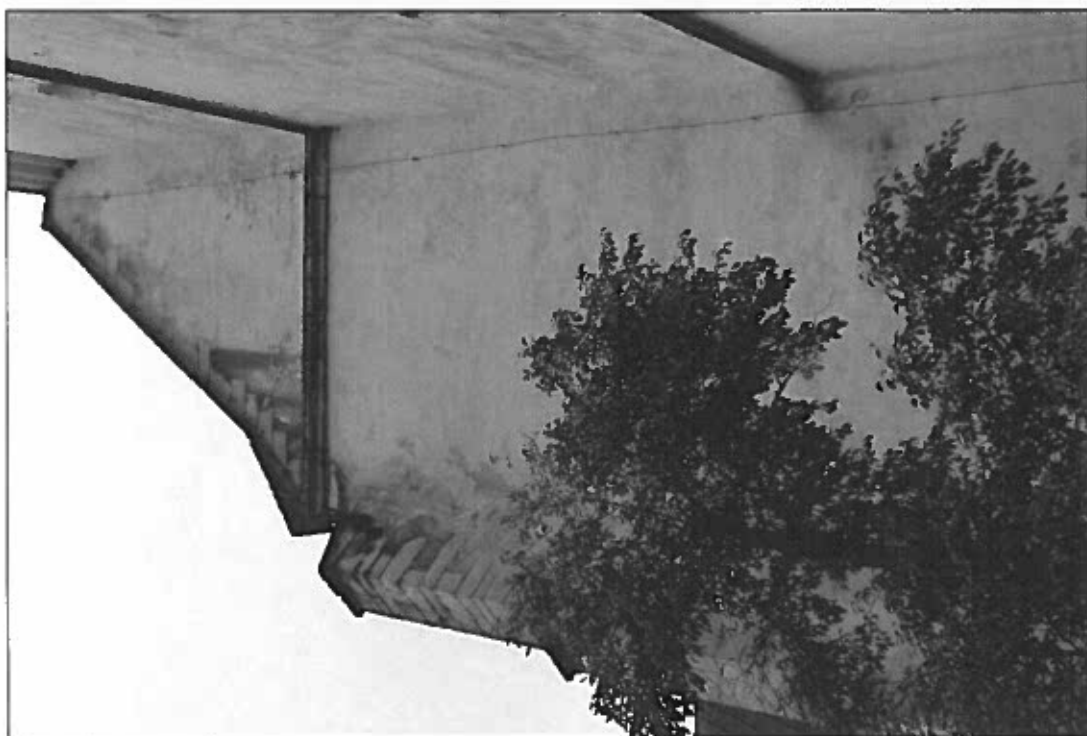
Pohled na věž kostela S barokní část - nejvíce poškozená část věže).

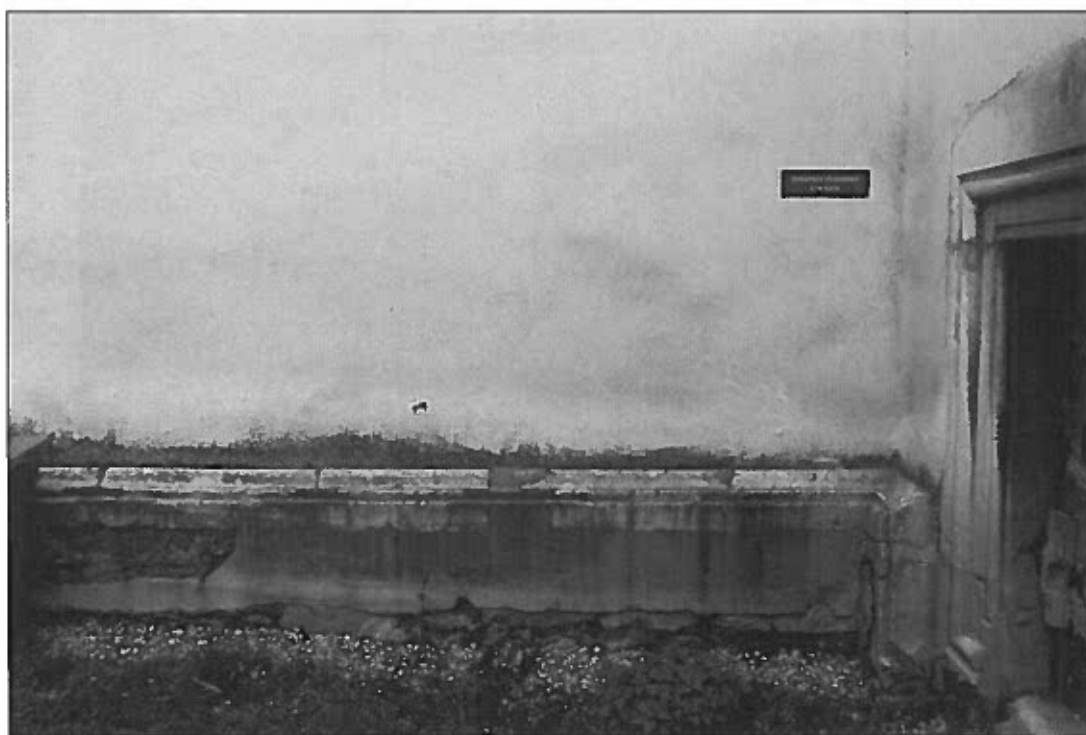
Pohled na soklovou partii točitého schodiště na věž. Poškození omítek a zdiva vlhkostí (vzlínající, zatékající, hygroskopickou). Vhodné klimatické podmínky pro biologické napadení.

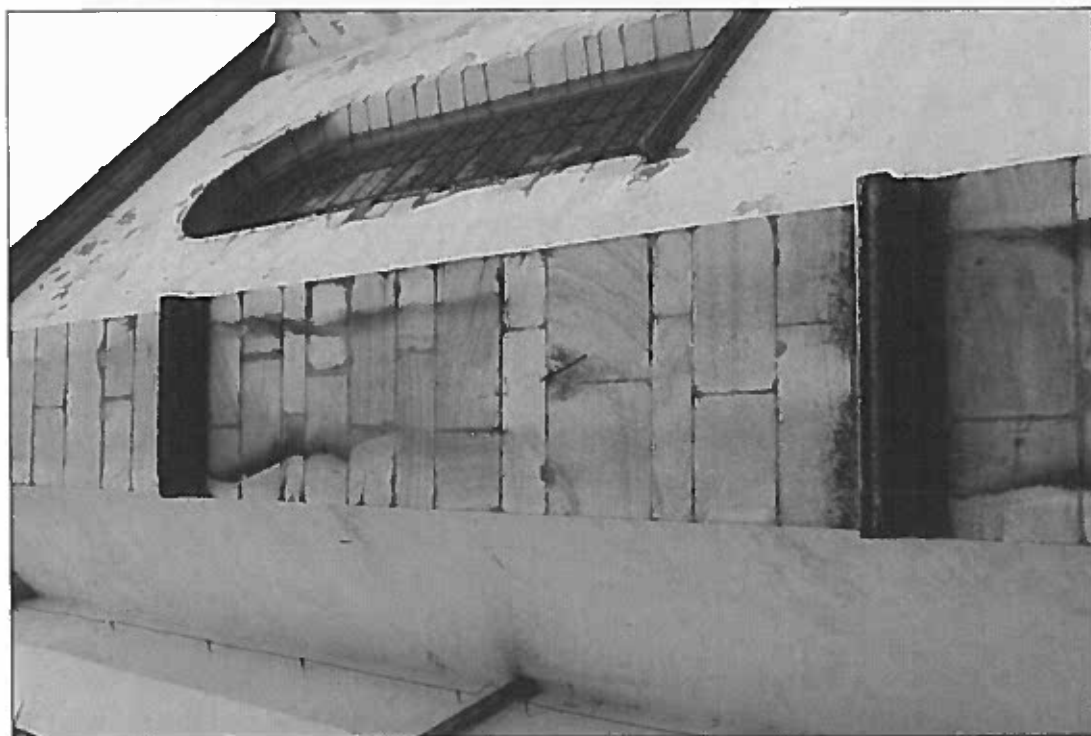
Pohled na soklovou partii věže (J) a vstupu na točité schodiště. Poškození omítek a zdiva vlhkostí (vzlínající, zatékající, hygroskopickou). Vhodné klimatické podmínky pro biologické napadení. - mechy, lišejníky, bakterie.

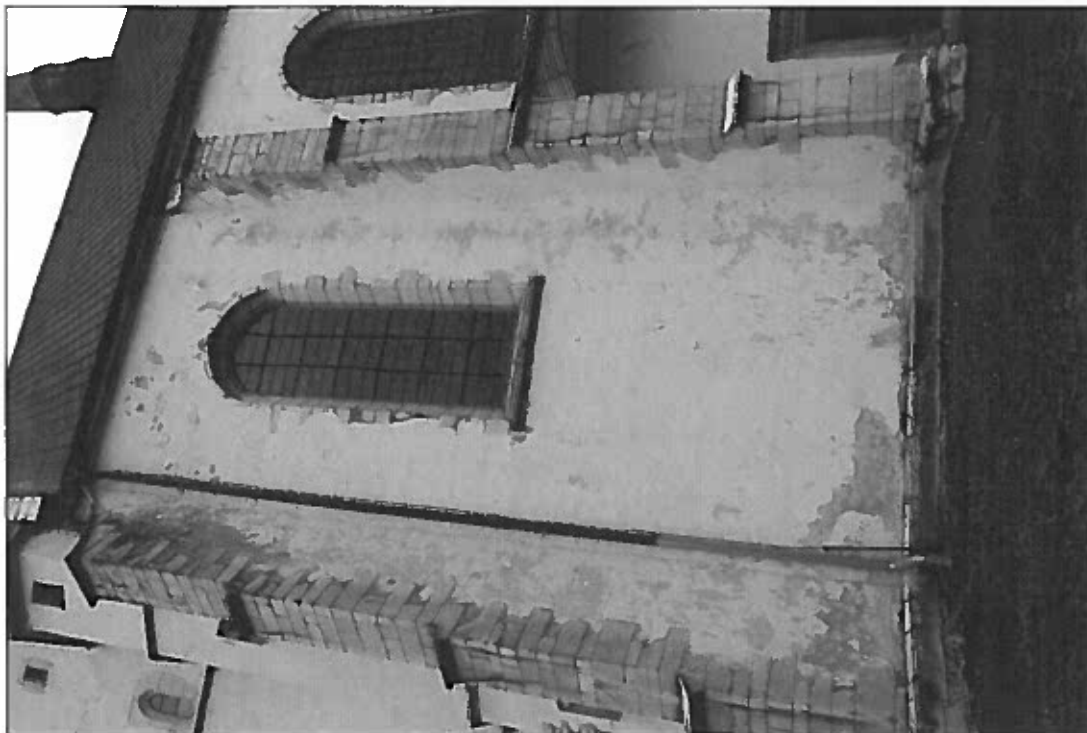
Pohled na soklovou partii vpravo od točitého schodiště na věž. Poškození omítek a zdiva vlhkostí (vzlínající, zatékající, hygroskopickou). Vhodné klimatické podmínky pro biologické napadení.

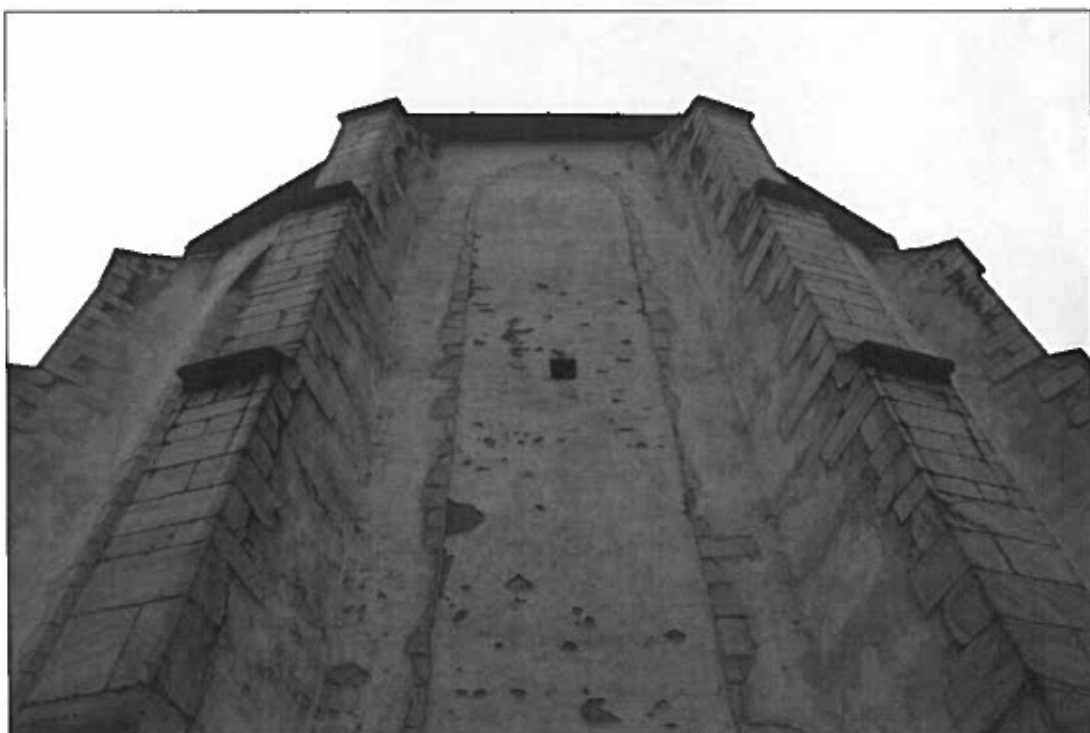
Pohled na V část fasády kostela - druhotně zazděný okenní otvor v závěru lodi (barokní vyzdívka).

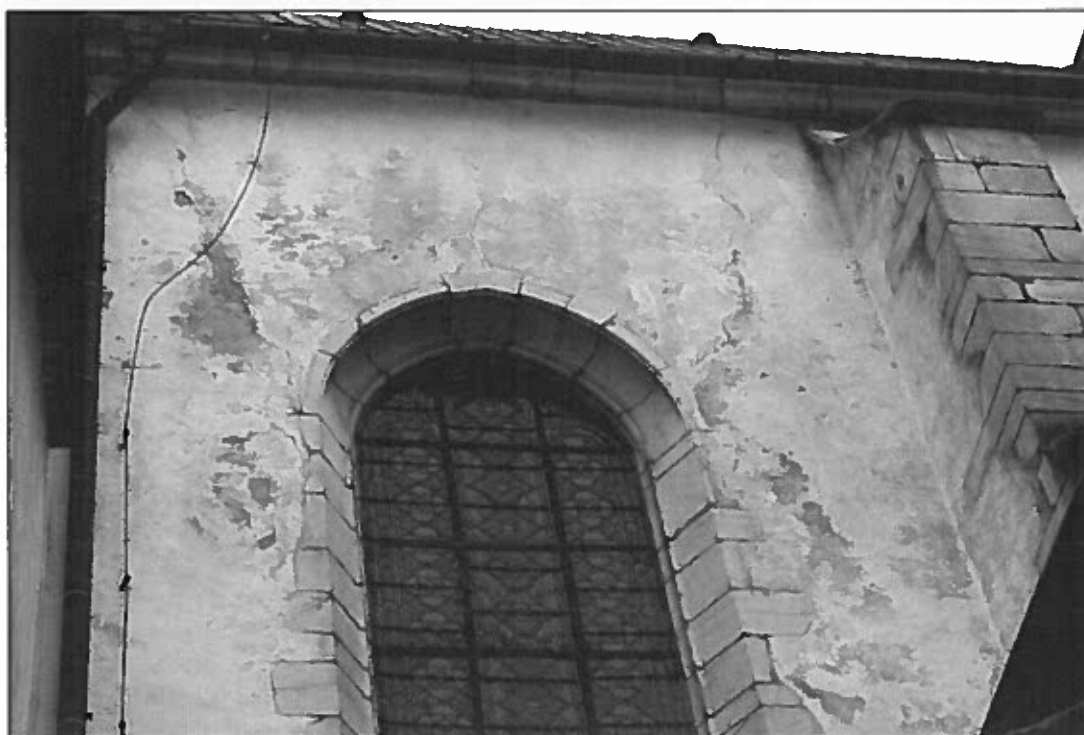
Pohled na prostor mezi bočním vstupem do kostela a hrobkou. Poškození omítek a zdiva vlhkostí (vzlinající, zatékající, hygroskopickou). Vhodné klimatické podmínky pro biologické napadení.

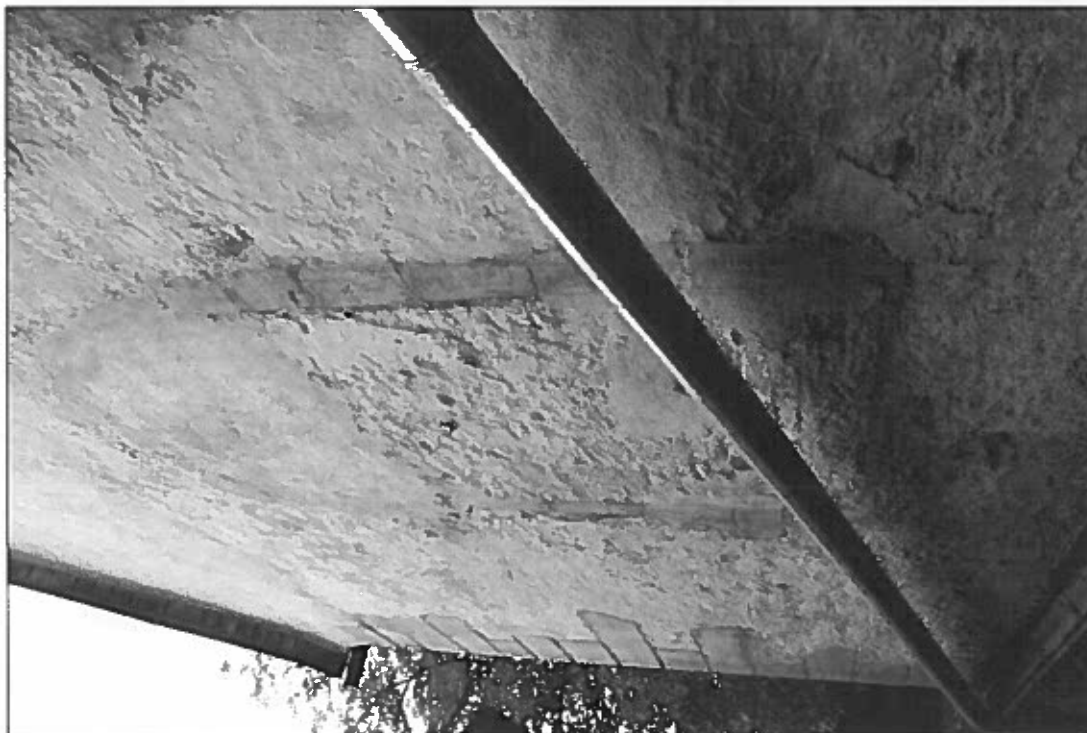
Pohled na prostor mezi bočním vstupem do kostela a hrobkou. Poškození omítek a zdiva vlhkostí (vzlínající, zatékající, hygroskopickou). Vhodné klimatické podmínky pro biologické napadení.

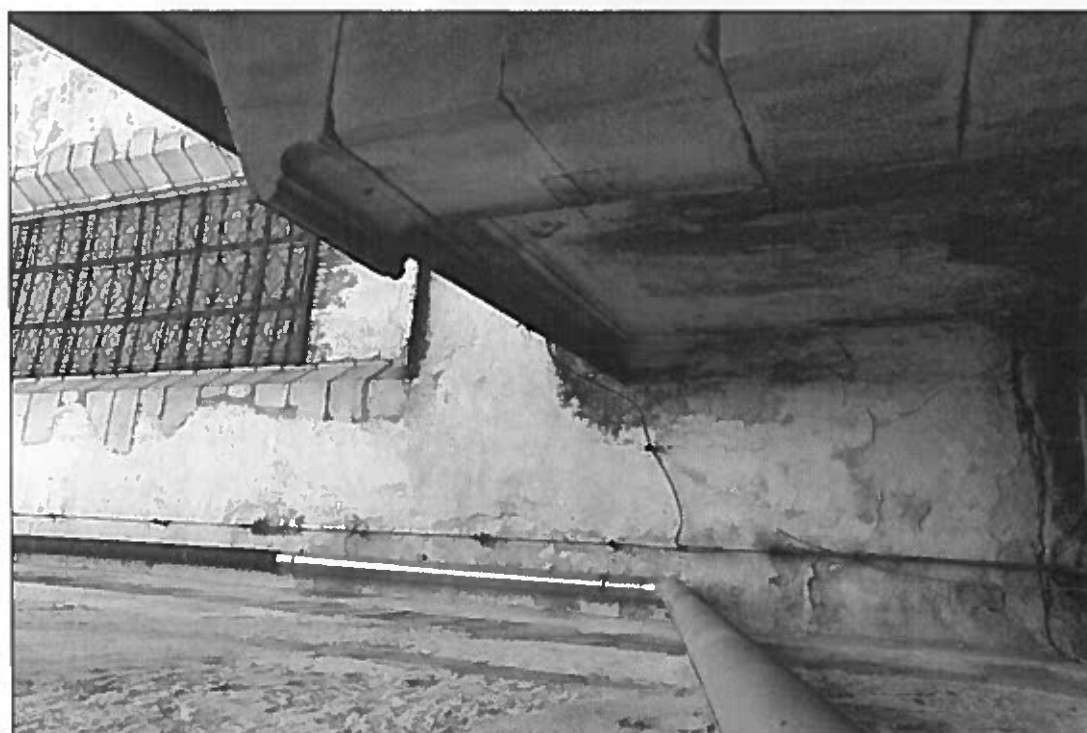
Pohled na Z část boční ho vstupu do kostela (sakristie?). Druhotná vyzdívka okenního otvoru.

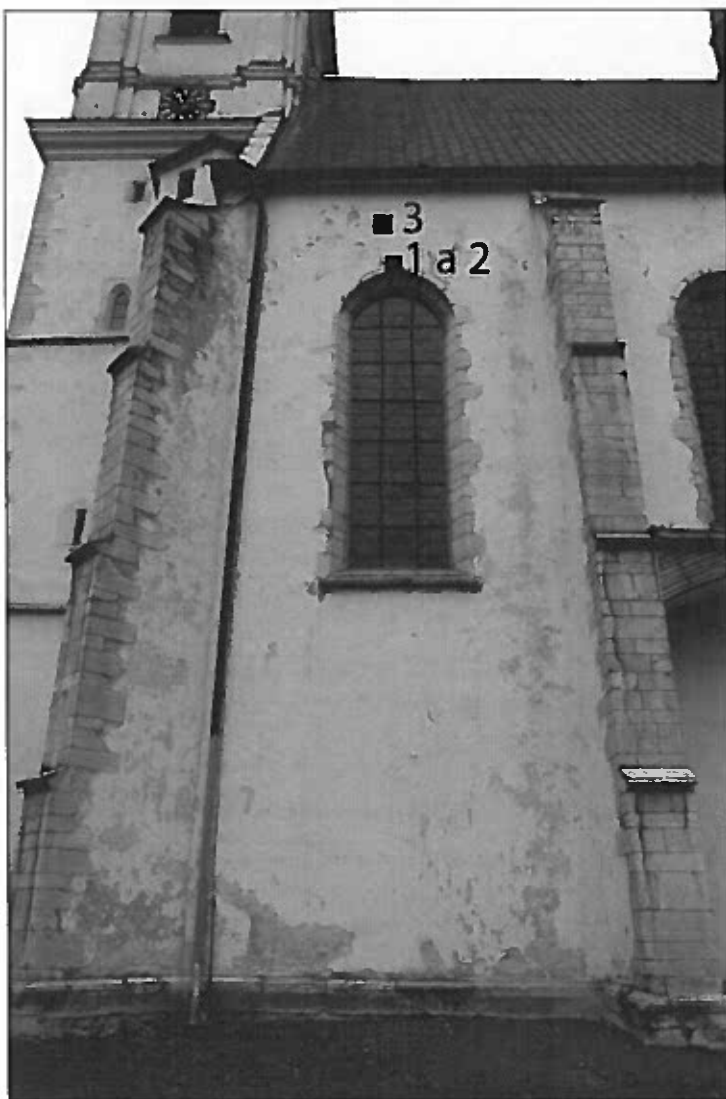
Pohled na prostor mezi bočním vstupem do kostela a hrobkou. Poškození omítek a zdíva vlhkostí (vzlinající, zatékající, hygroskopickou). Vhodné klimatické podmínky pro biologické napadení.

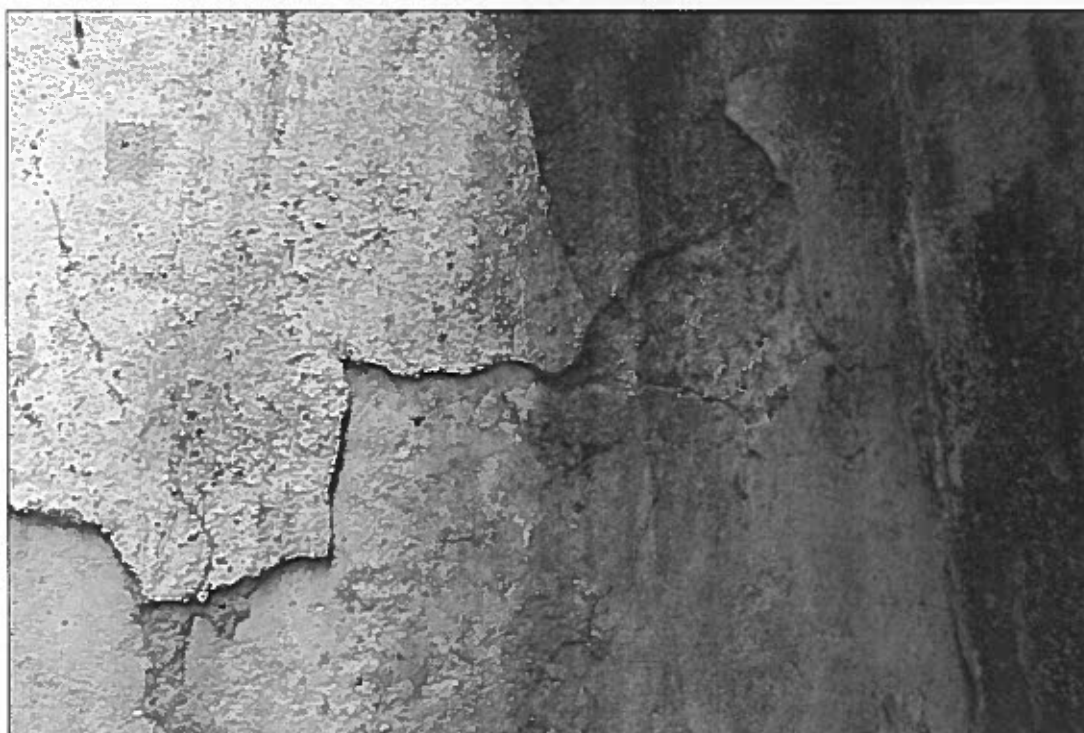
Původní renesanční omítka pod souvrstvím druhotných nátěrů a štukových vrstev se nachází i v místech nejvíce zatížených na působení vlhkosti. Kout mezi sakristií a hrobkou. Zřetelné poškození bionapadením.

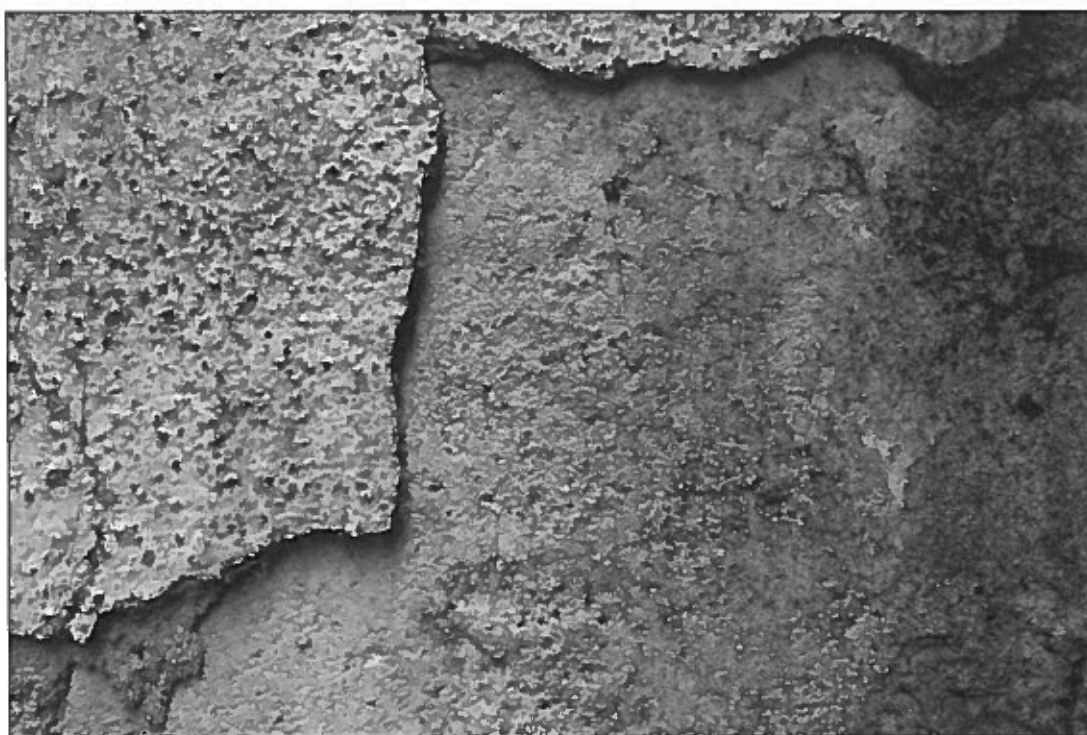
Detail. Původní renesanční omítka pod souvrstvím druhotných nátěrů a štukových vrstev se nachází i v místech nejvíce zatížených na působení vlhkosti. Kout mezi sakristií a hrobkou. Zřetelné poškození bionapadením.
