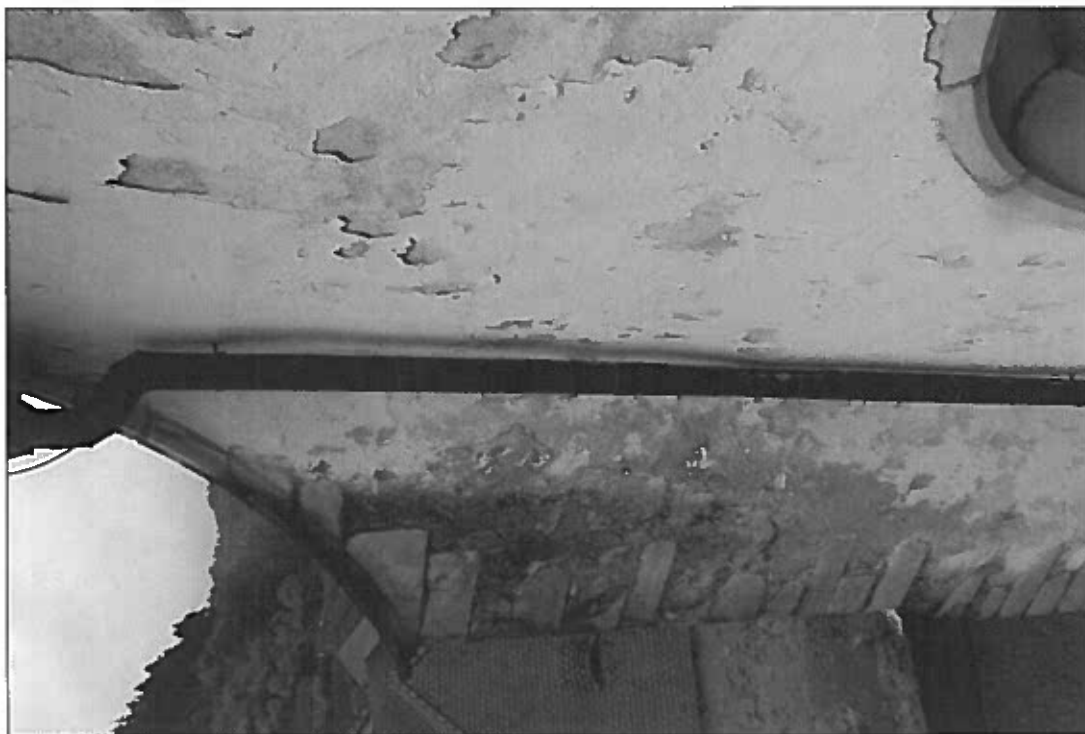
Pohled na horní část opěrného pilíře. Poškození omítek a kamene zatékající vlhkostí. Druhotné vysprávký. Odlupování nátěrů. Biologické napadení (mechy, lišejníky).

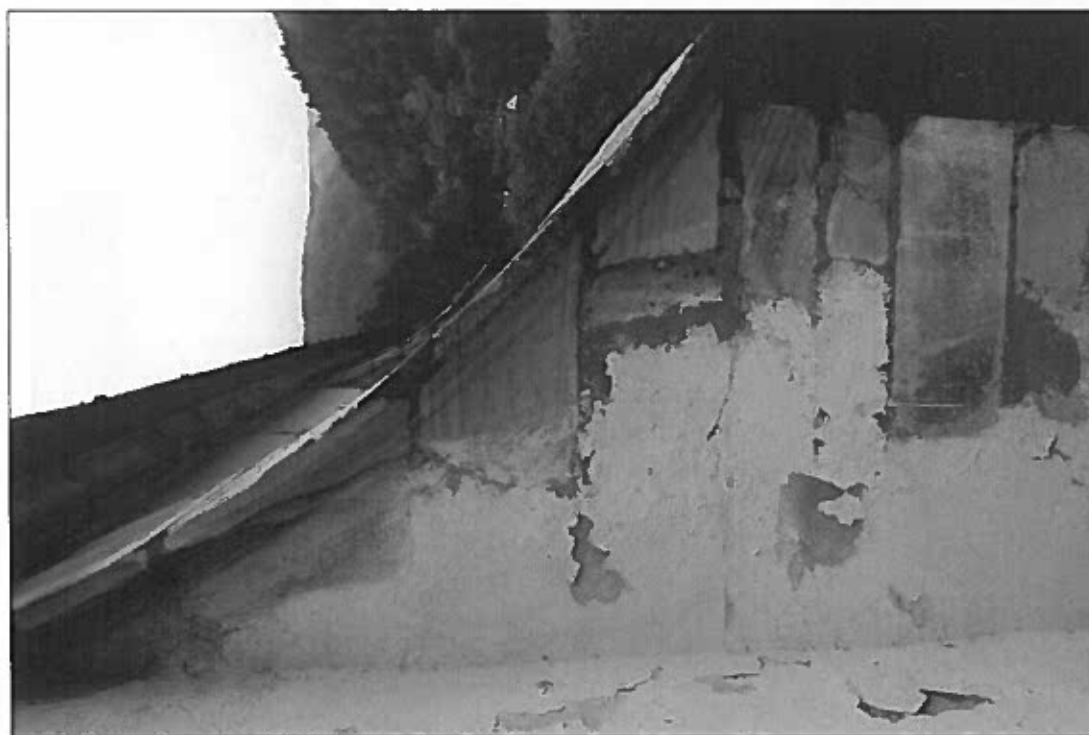
Pohled na horní část opěrného pilíře. Poškození omítek a kamene zatékající vlhkostí. Druhotné vysprávký. Odlupování nátěrů.

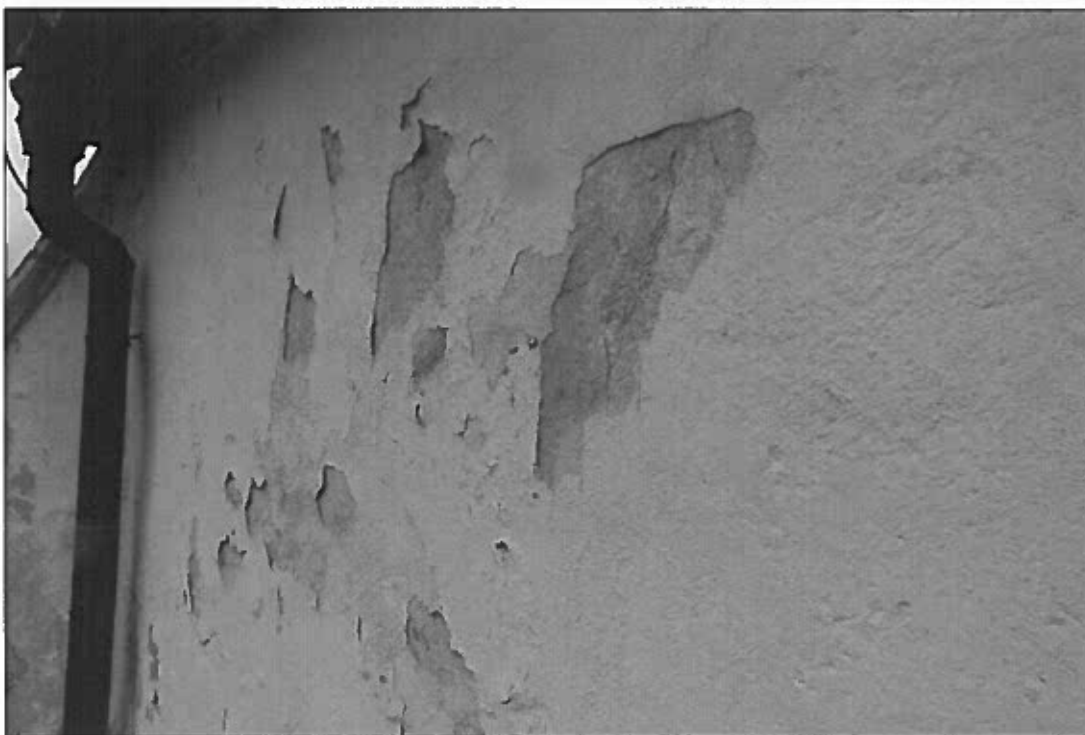
Pohled na horní partii jižní fasády lodi kostela. Separace druhotných vrstev - nátěrů i omítkových vysprávek. Trhliny.

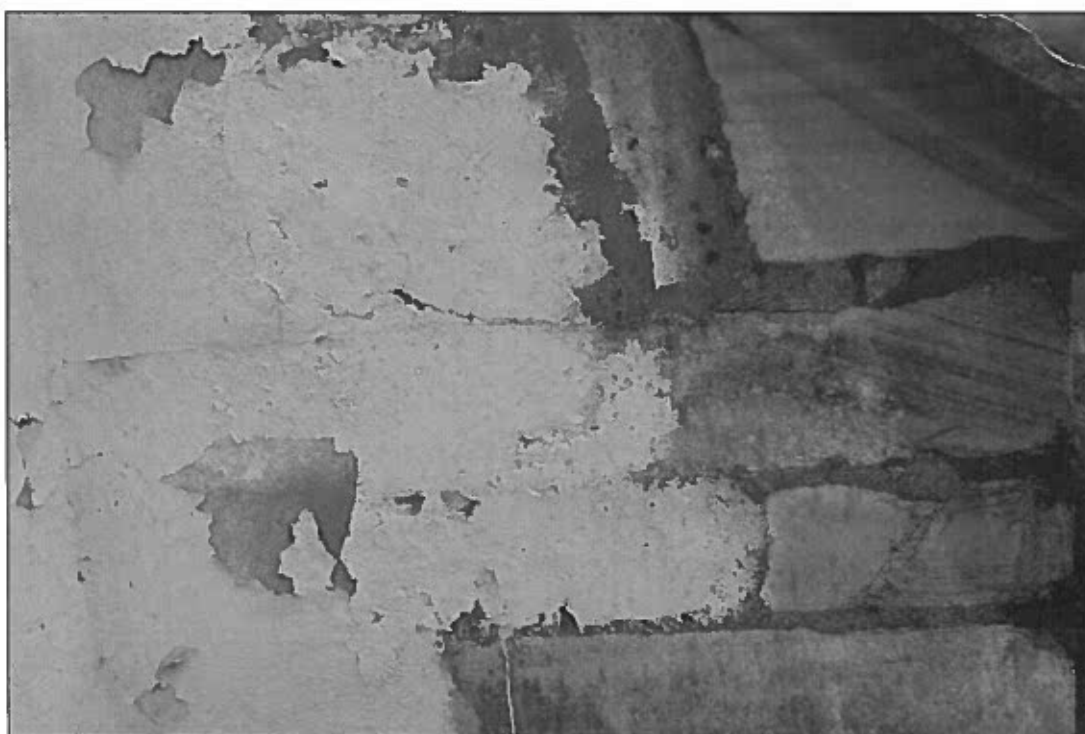
Pohled na horní část opěrného pilíře. Poškození omítek a kamene zatékající vlhkostí. Druhotné vysprávky. Odlupování nátěrů. Vlasové trhliny.

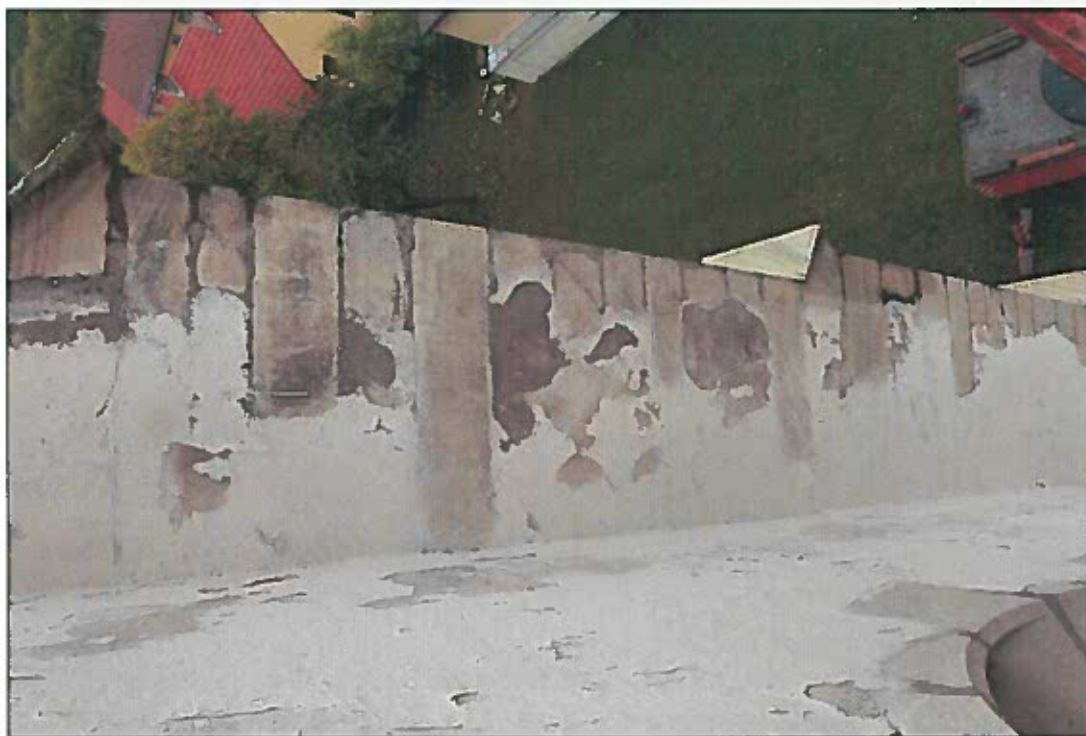
Pohled na horní část opěrného pilíře. Poškození omítek a kamene zatékající vlhkostí. Druhotné vysprávkování. Odlupování nátěrů. Trhliny.

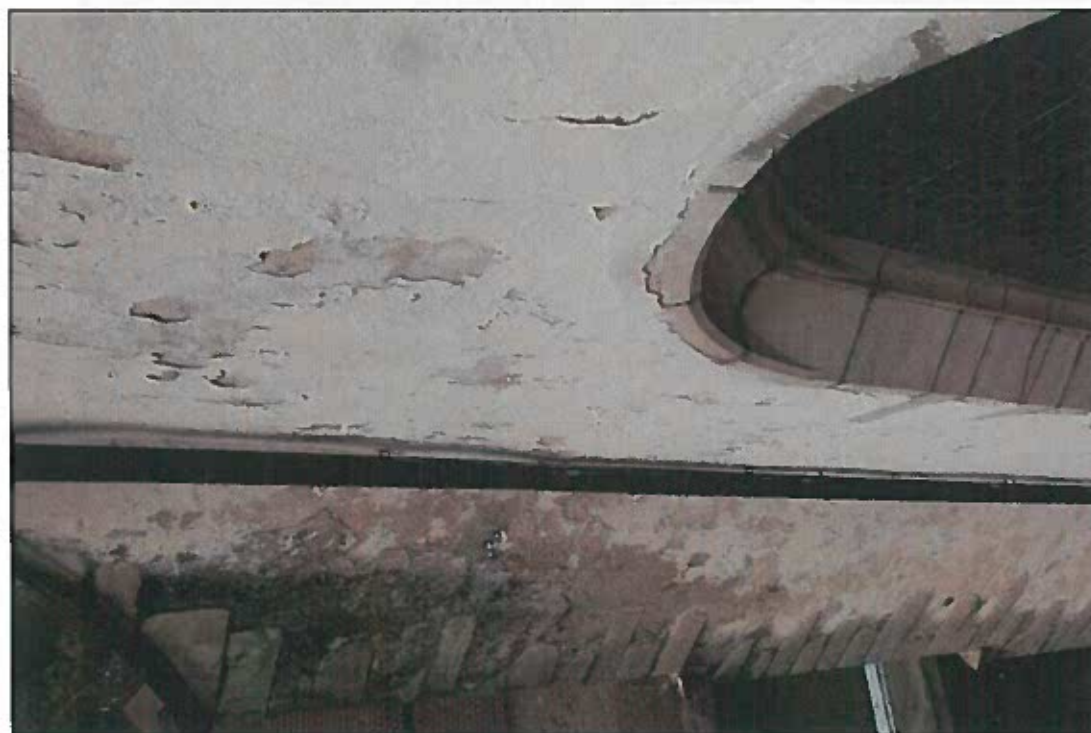
Pohled na horní část opěrného pilíře. Poškození omítek a kamene zatékající vlhkostí. Druhotné vysprávkování. Odlupování nátěrů. Biologické napadení (mechy, lišejníky).

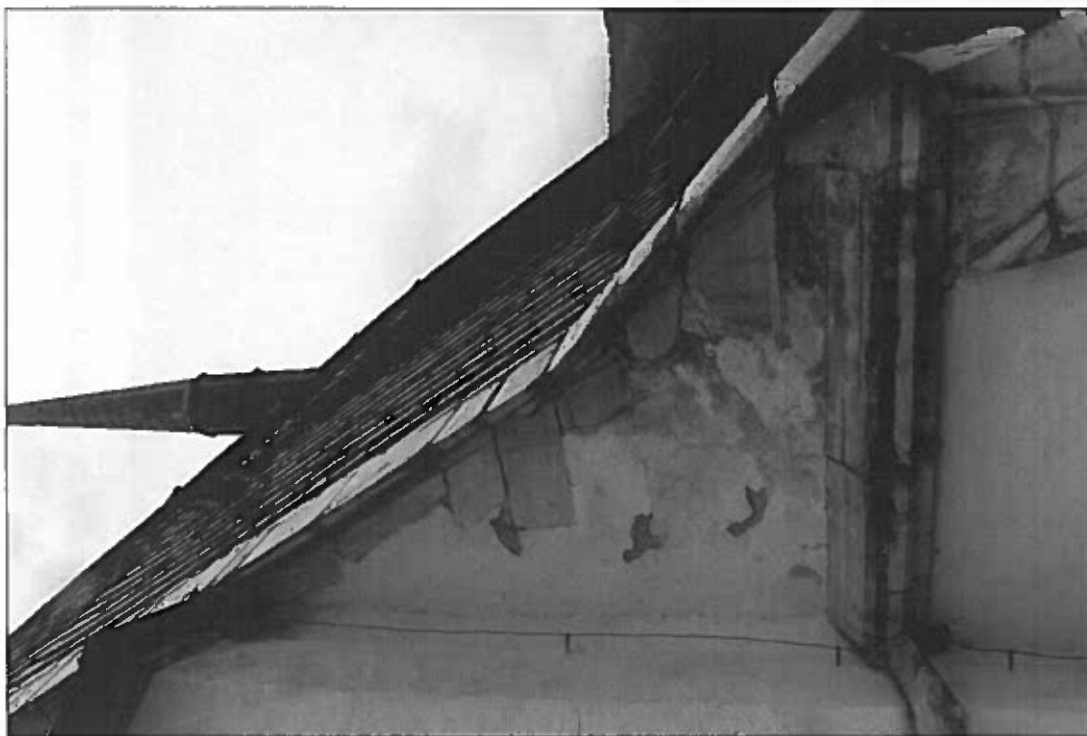
Pohled na horní část opěrného pilíře a štít. Poškození omítek a kamene zatékající vlhkostí. Druhotné vysprávkování nátěrů. Biologické napadení (mechy, lišejníky).

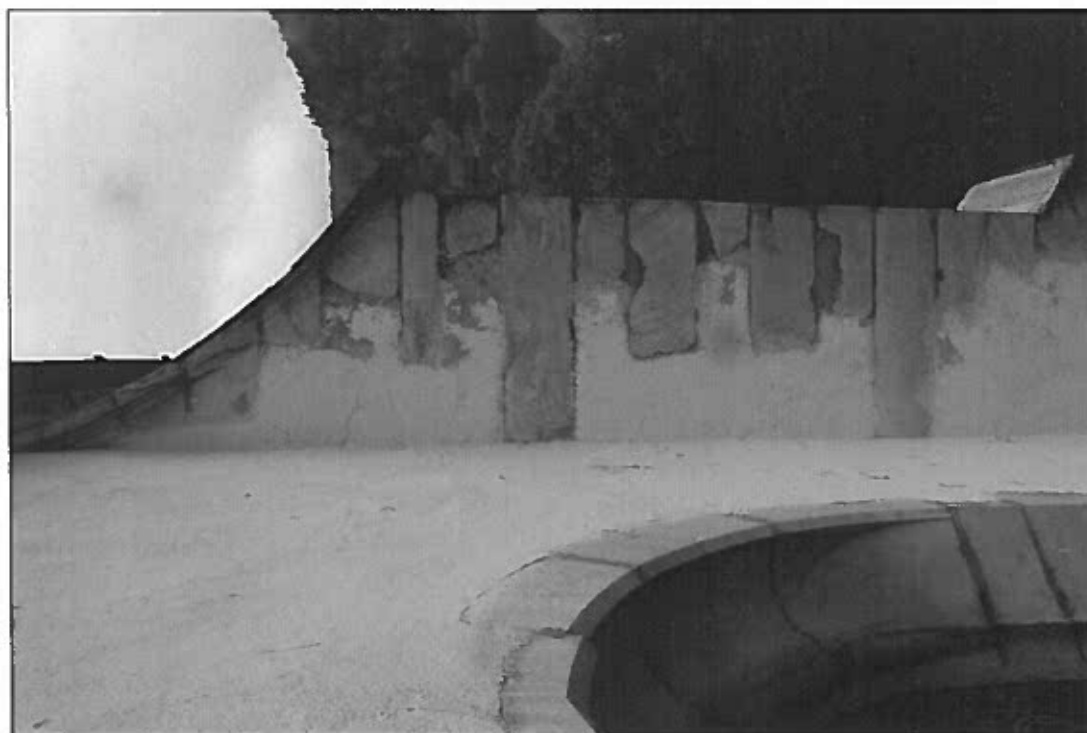
Pohled na horní část opěrného pilíře. Poškození omítek a kamene zatékající vlhkostí. Druhotné vysprávkování nátěrů. Trhliny.

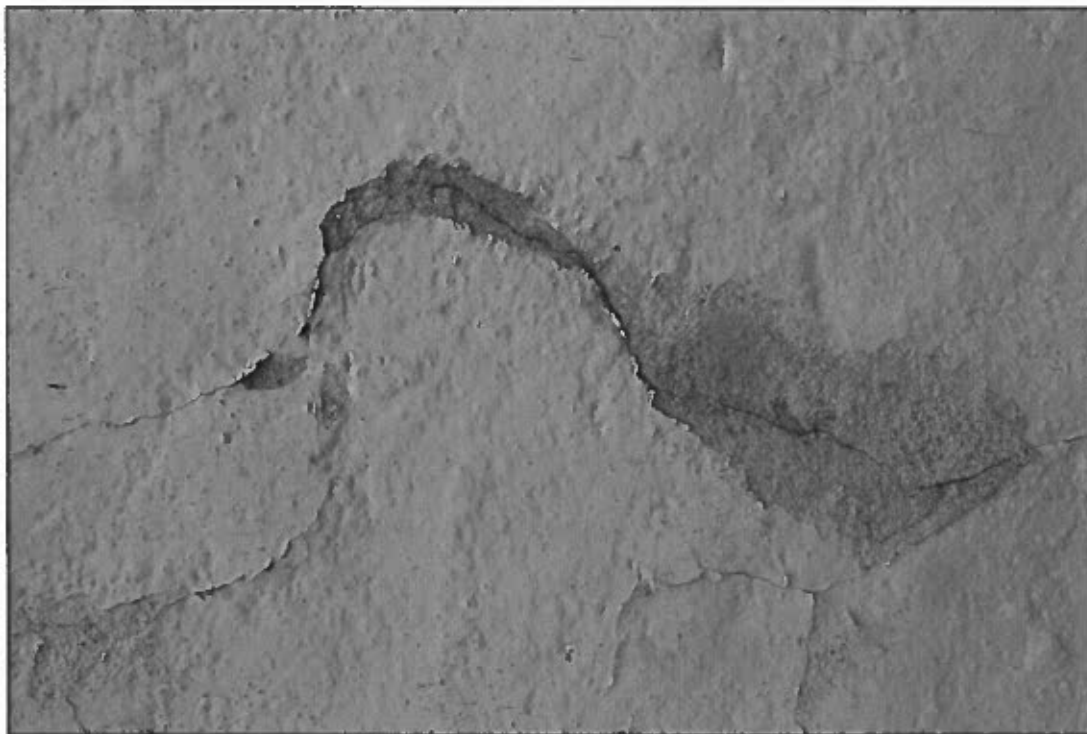
Statická trhлина. V minulosti již vyspravena (19. století patrně) a stále aktivní.

7. Bude provedena injektáž statických trhlin následujícím postupem. Vyfoukání nečistot z prasklin proudem vzduchu (kompresor). Osazení hadiček do vybraných otvorů, vyzdění povrchu mezi hadičkami hrubou maltou a kousky cihel do úrovně okolního zdiva (vytvoření kapes pro injektážní směs). Trhliny budou vyplněny speciální směsí (provedení zkoušek před zahájením prací).

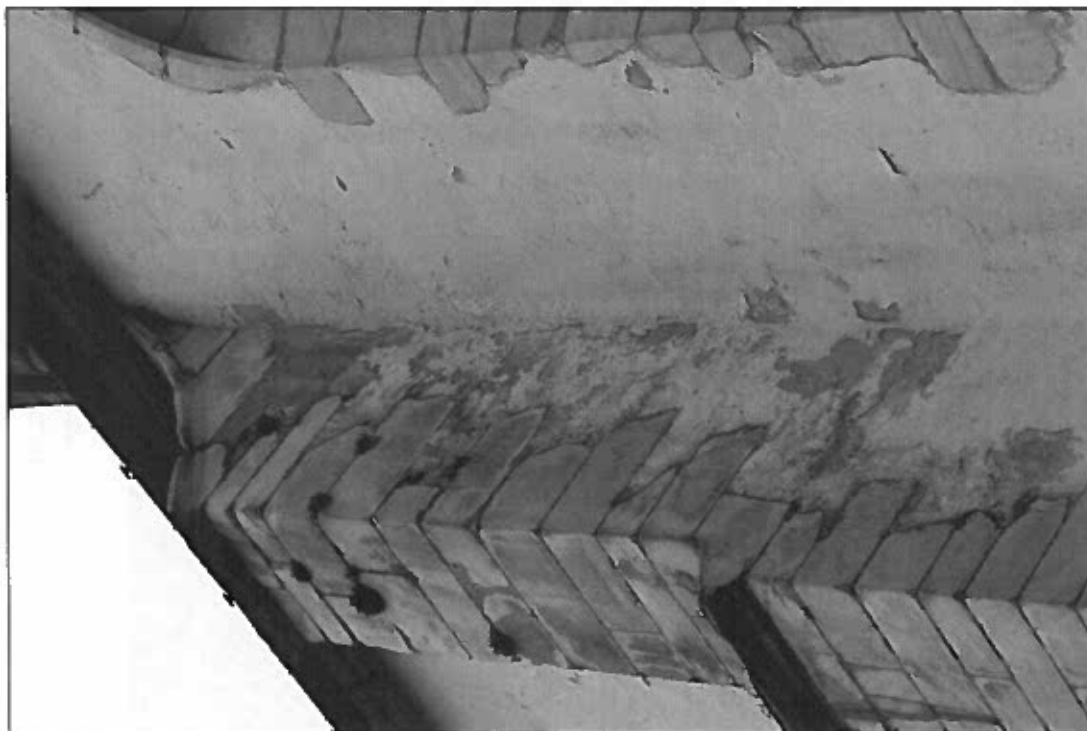
Pohled na horní část opěrného pilíře a štít. Poškození omítek a kamene zatékající vlhkostí. Druhotné vysprávkování. Odlupování nátěrů. Biologické napadení (mechy, lišejníky, vyšší rostliny).

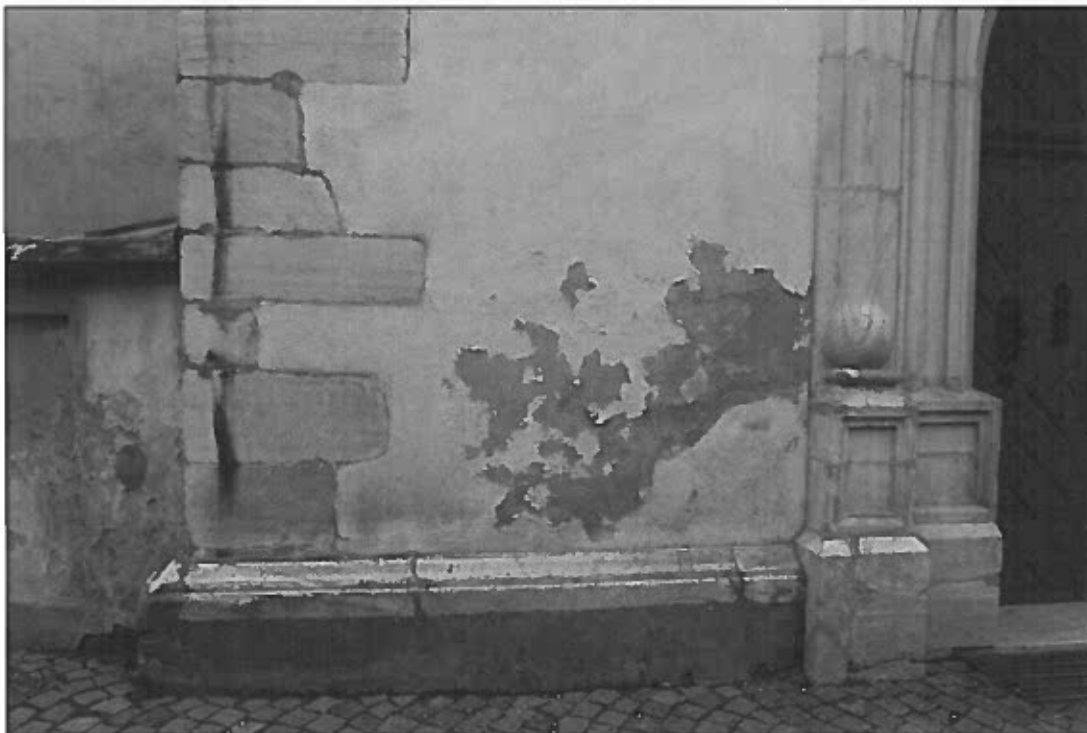
Poškození soklových partií (vlevo od hlavního vstupu do kostela pod věží). Poškození omítek a kamene vzlinající a hygroskopickou vlhkostí a rekrystalizací vodorozpustných solí. Lokální ztráta omítek (jedná se již o vysprávky).

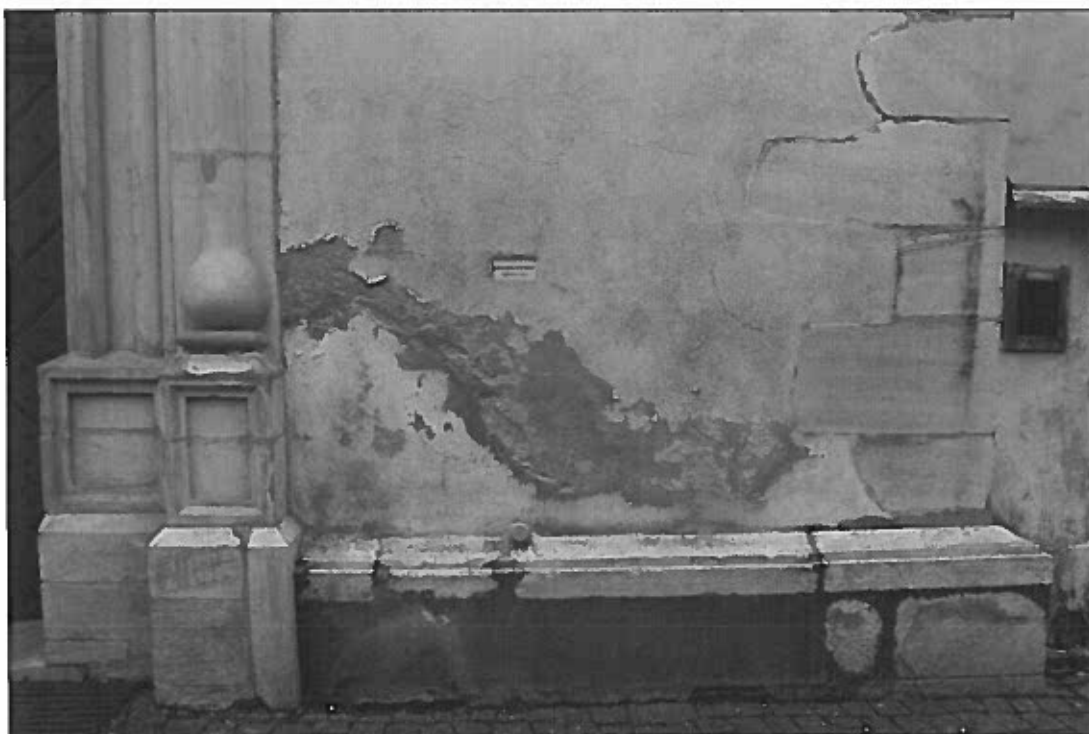
Poškození soklových partií (vpravo od hlavního vstupu do kostela pod věží). Poškození omítek a kamene vzlinající a hygroskopickou vlhkostí a rekrystalizací vodorozpustných solí. Lokální ztráta omítek (jedná se již o vysprávky).

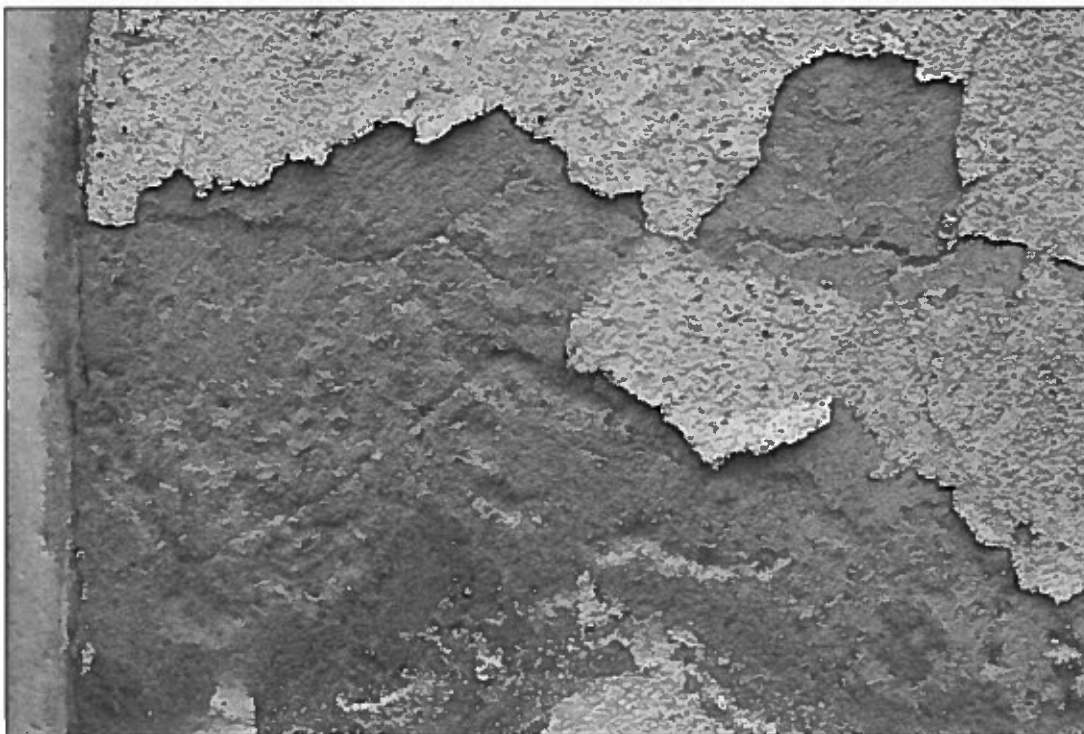
Poškození soklových partií (vpravo od hlavního vstupu do kostela pod věží) - detail. Poškození omítek a kamene vzlínající a hygroskopickou vlhkostí a rekrystalizací vodorozpustných solí. Lokální ztráta omítek (jedná se již o vysprávký).

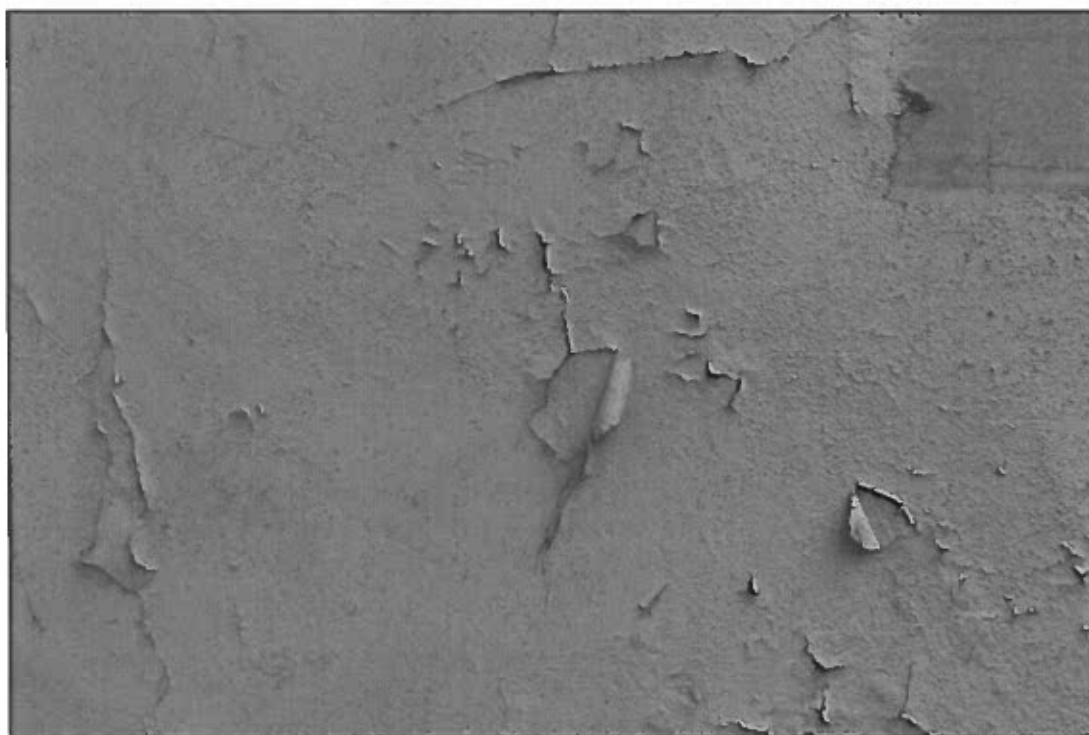
Odlupování syntetického strukturovaného nátěru (patrně akrylátového - odlupuje se v puchýřích, které se zavínají do sebe). Jedná se o novodobou poslední opravu celého pláště kostela.

2. Odstranění celoplošného disperzního fasádního nátěru. Jako první krok lze doporučit odstranění pomocí tlakové horké vody resp. tlakové páry. Při odstraňování nesmí docházet k poškození zachovaných starších (původních) omítkových vrstev a zbytků původních povrchových úprav. Části disperzního nátěru, které nebude možné odstranit tímto způsobem, lze odstranit tlakovou vodou nebo tlakovou párou po naměkčení pomocí některého z komerčně vyráběných odstraňovačů fasádních nátěrů. V žádném případě však nesmí být používány odstraňovače starých nátěrů na bázi silných alkálií (např. hydroxidu draselného)!

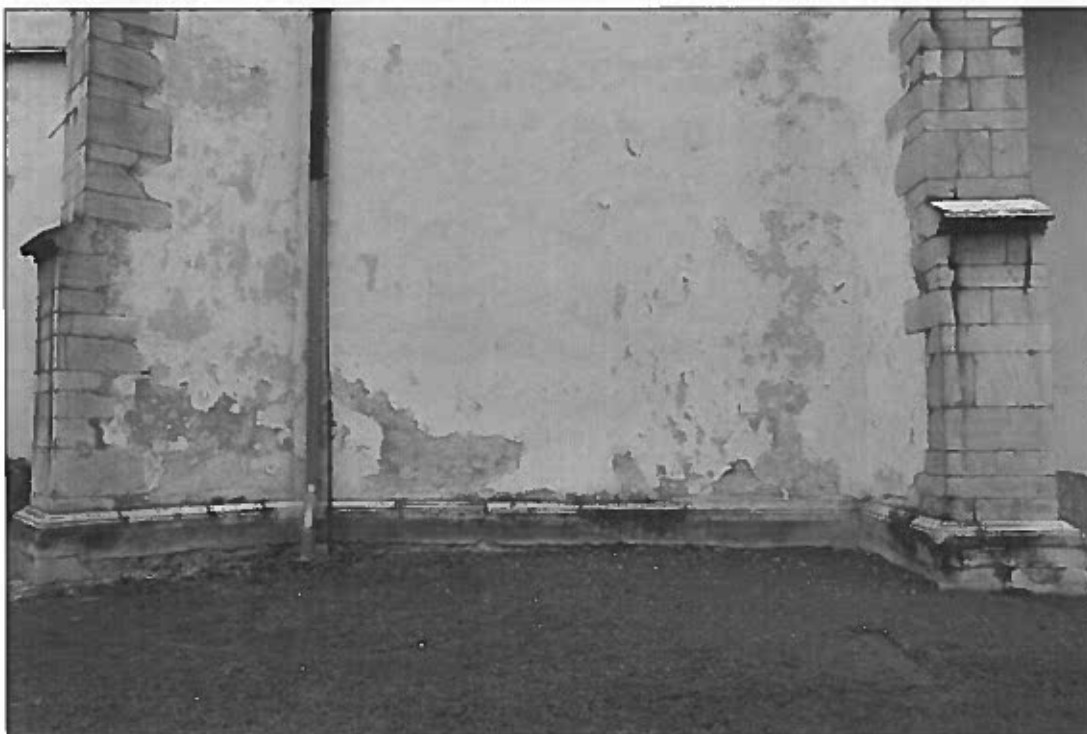
Poškození soklových partií (jižní strana lodi). Poškození omítek a kamene vzlínající a hygroskopickou vlhkostí a rekrystalizací vodorozpustných solí. Lokální ztráta omítek (povrchových vrstev). Odhalena narůžovělá původní renesanční omítka, dochovaná v poměrně dobrém stavu a ve velkém rozsahu.

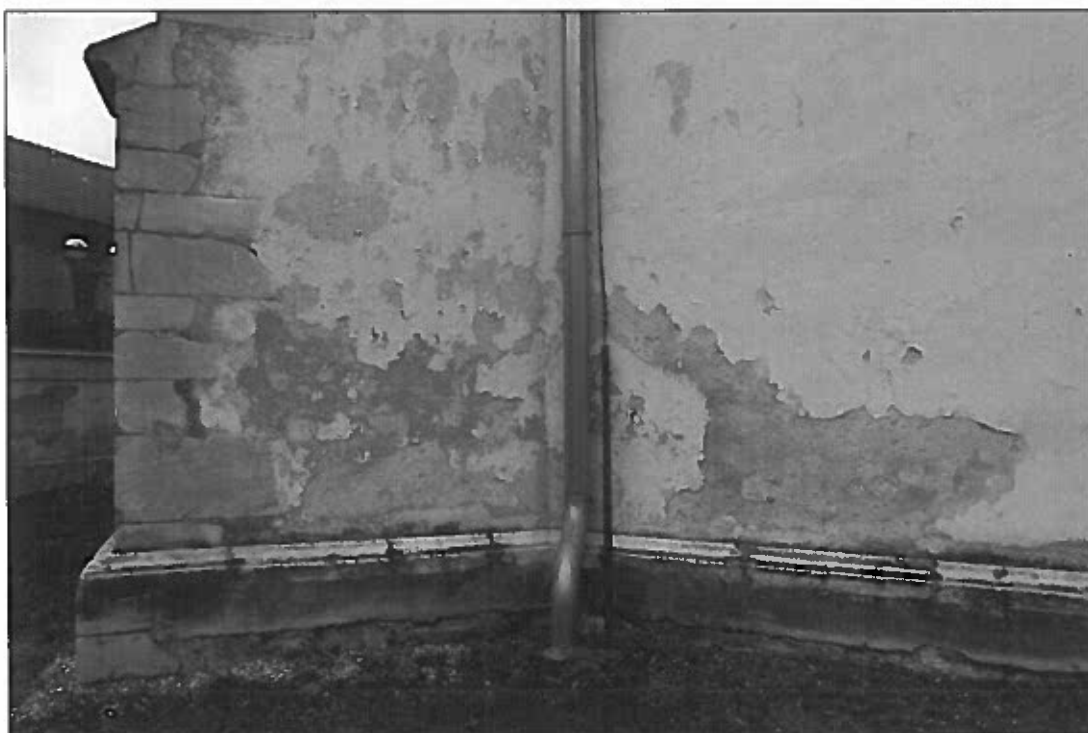
Poškození soklových partií (jižní strana lodi). Poškození omítek a kamene vzlínající a hygroskopickou vlhkostí a rekrystalizací vodorozpustných solí. Lokální ztráta omítek (povrchových vrstev). Odhalena narůžovělá původní renesanční omítka, dochovaná v poměrně dobrém stavu a ve velkém rozsahu.

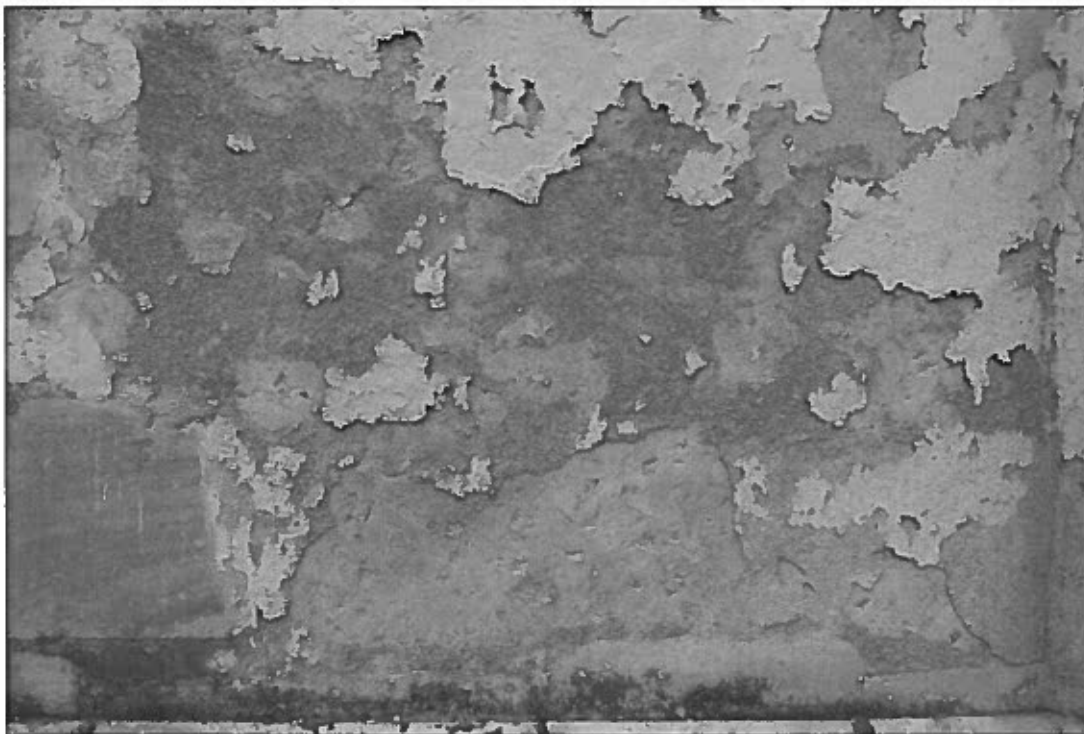
V místě soklové partie jižní strany fasády lodi - odhalena narůžovělá původní renesanční omítka, dochovaná v poměrně dobrém stavu a ve velkém rozsahu. Pekování sloužilo k lepší adhezi opravné vrstvy (zde patrně oprava z 19. století).

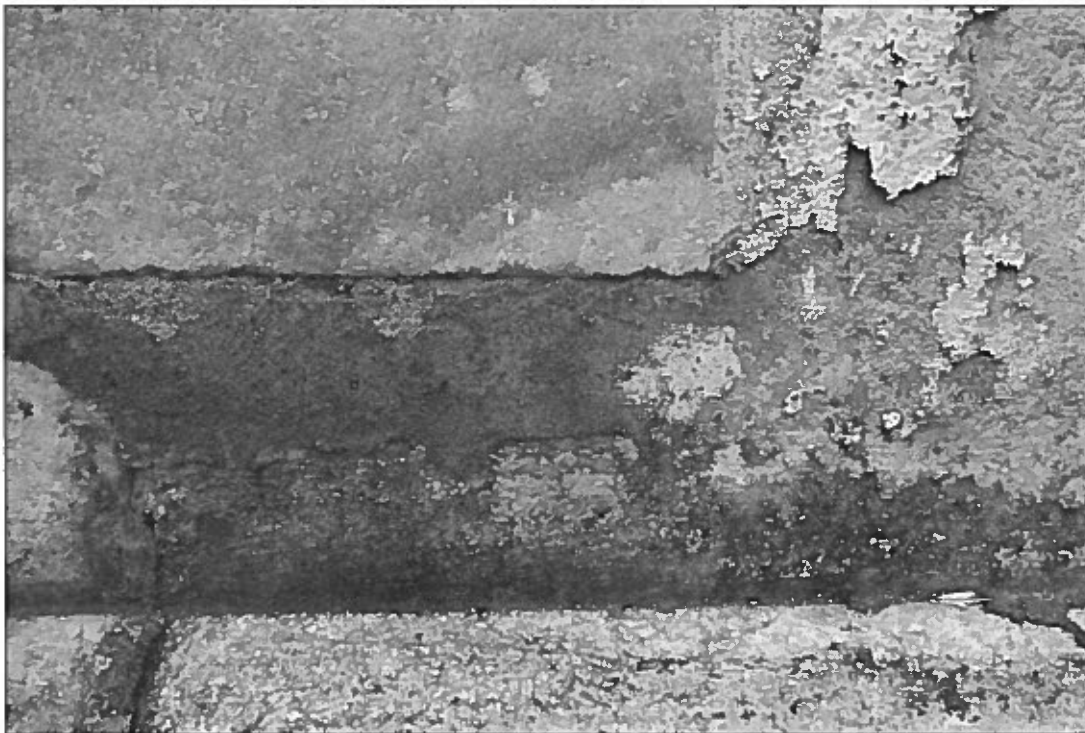
Poškození soklových partií (jižní strana lodi). Poškození omítek a kamene vzlínající a hygroskopickou vlhkostí a rekrystalizací vodorozpustných solí. Lokální ztráta omítek (povrchových vrstev). Druhotné vysrávky.

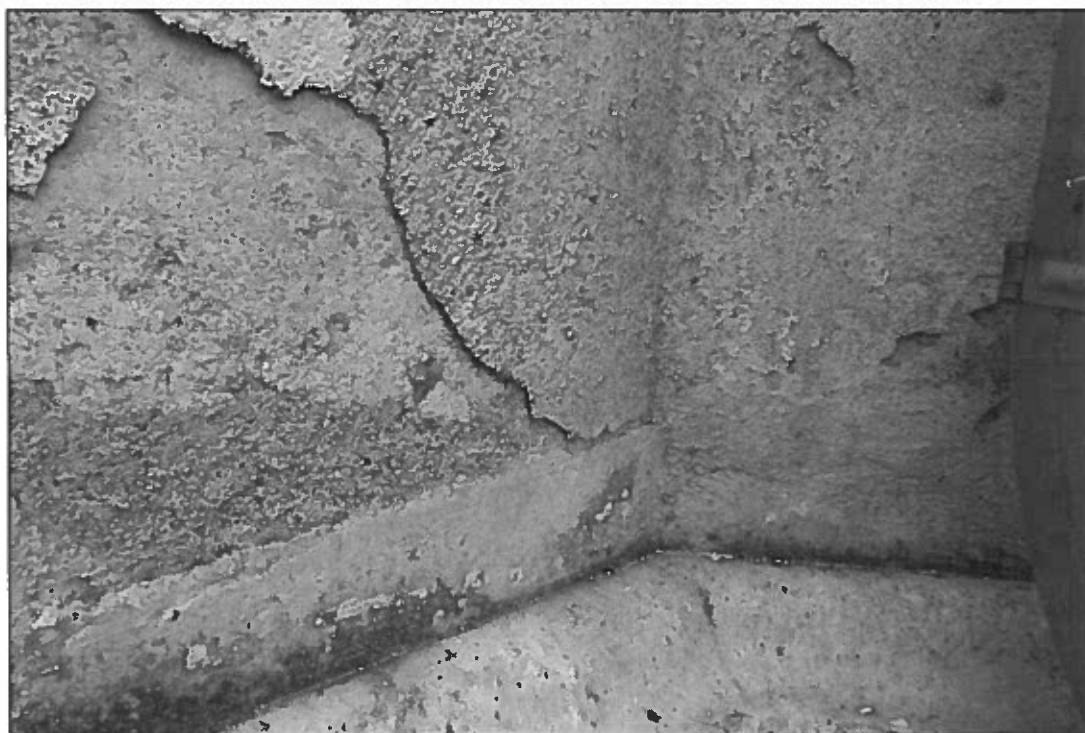
Poškození soklových partií (jižní strana lodi). Poškození omítek a kamene vzlínající a hygroskopickou vlhkostí a rekrystalizací vodorozpustných solí. Lokální ztráta omítek (povrchových vrstev). Odhalena narůžovělá původní renesanční omítka, dochovaná v poměrně dobrém stavu a ve velkém rozsahu. Druhotná štuková vrstva (patrně 19. století) a novodobý nátěr. Měděnka na povrchu omítek.

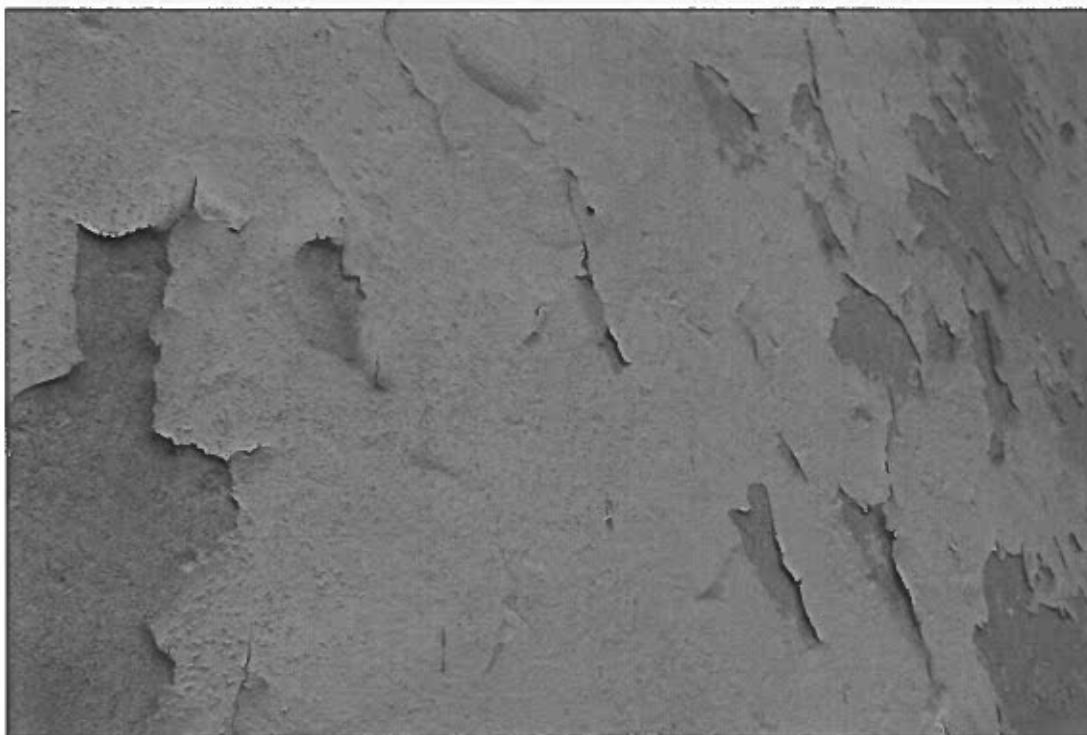
Odlupování syntetického strukturovaného nátěru (patrně akrylátového - odlupuje se v puchýřích, které se zavínají do sebe). Jedná se o novodobou poslední opravu celého pláště kostela. Odhalena narůžovělá původní renesanční omítka, dochovaná v poměrně dobrém stavu a ve velkém rozsahu.

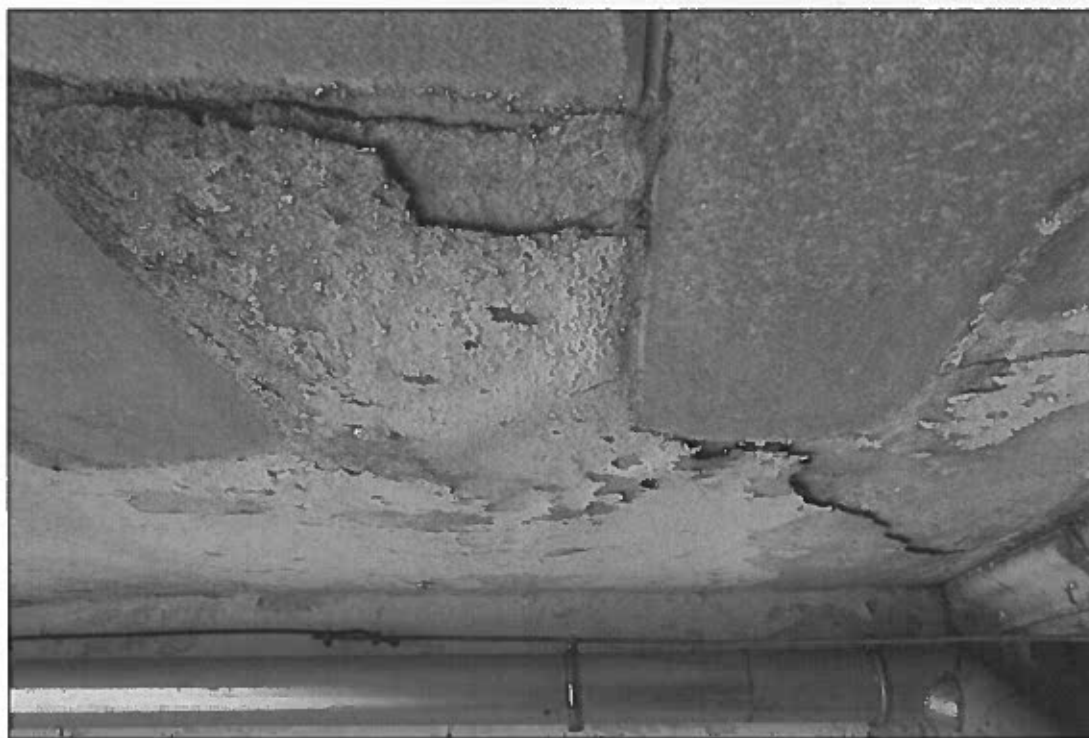
Ytráta soudržnosti druhotných omítkových vrstev k podkladu..

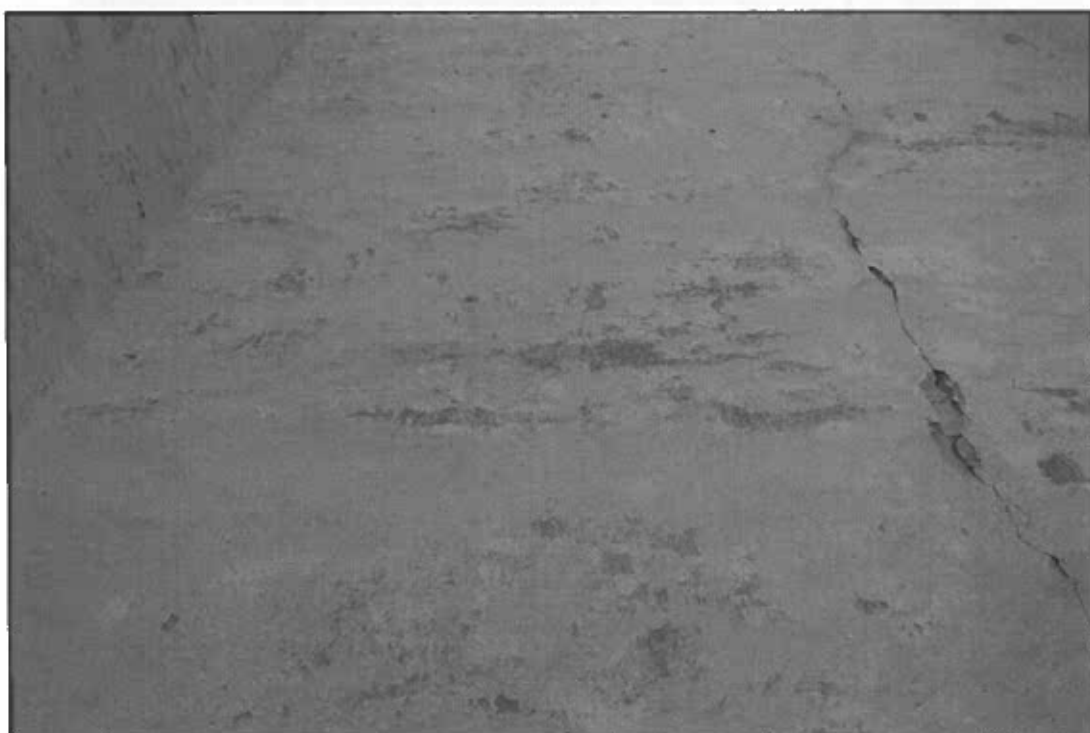
Povrch omítek natřených novodobým akrylátovým nátěrem. Nátěr je poškozen - částečně odmyt a odlupuje se od podkladu. V pravé části statická trhлина.

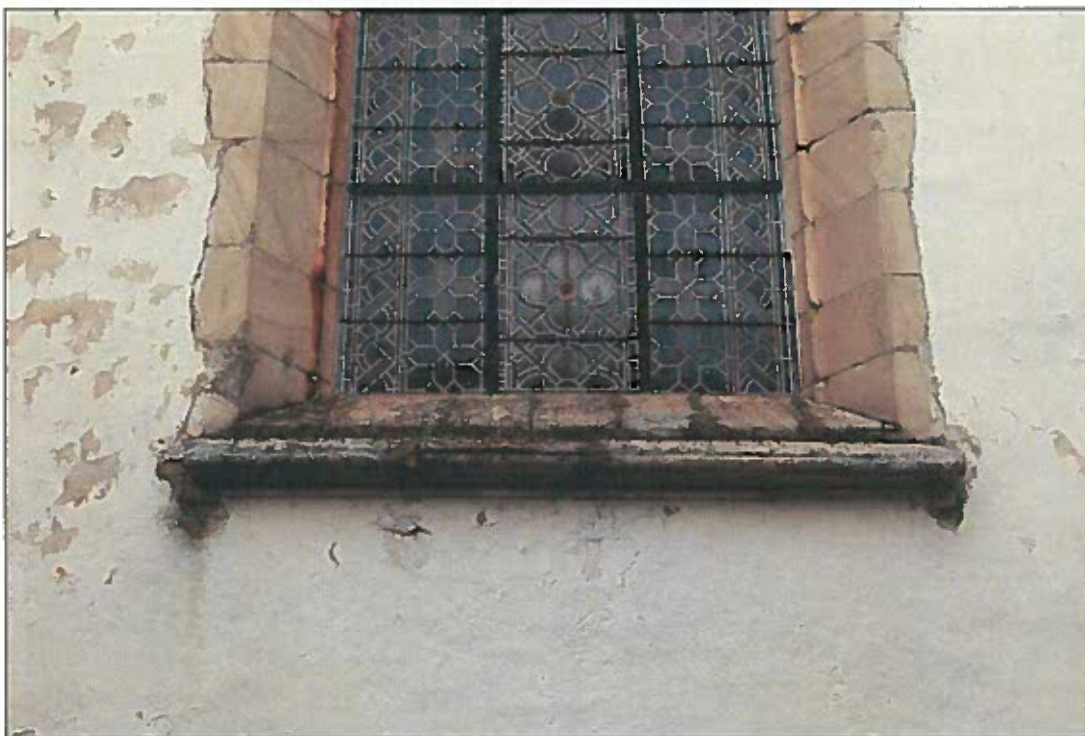
Poškození kamene okenního parapetu zatékající a odstřikující vlhkostí. Biologické napadení (mechy, lišejníky). Mechanické defekty (uražená profilace) a druhotné vysprávkvy. Odlupování nátěrů.

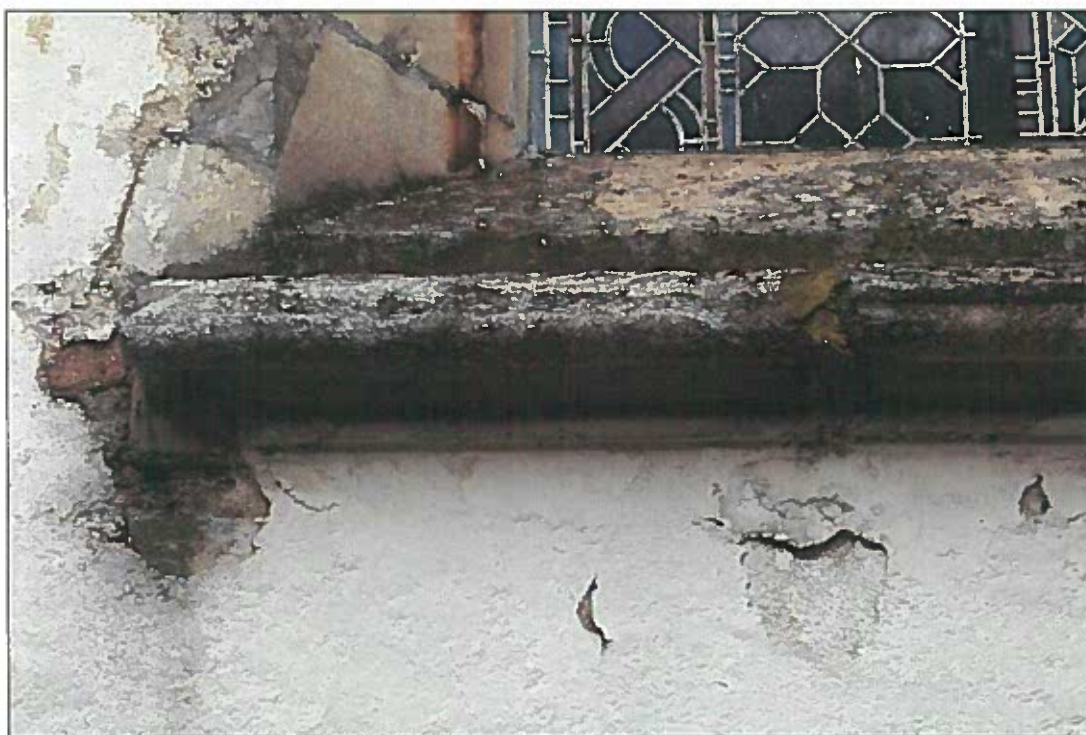
Detail. Poškození kamene okenního parapetu zatékající a odstřikující vlhkostí. Biologické napadení (mechy, lišejníky). Mechanické defekty (uražená profilace) a druhotné vysprávkvy. Odlupování nátěrů.

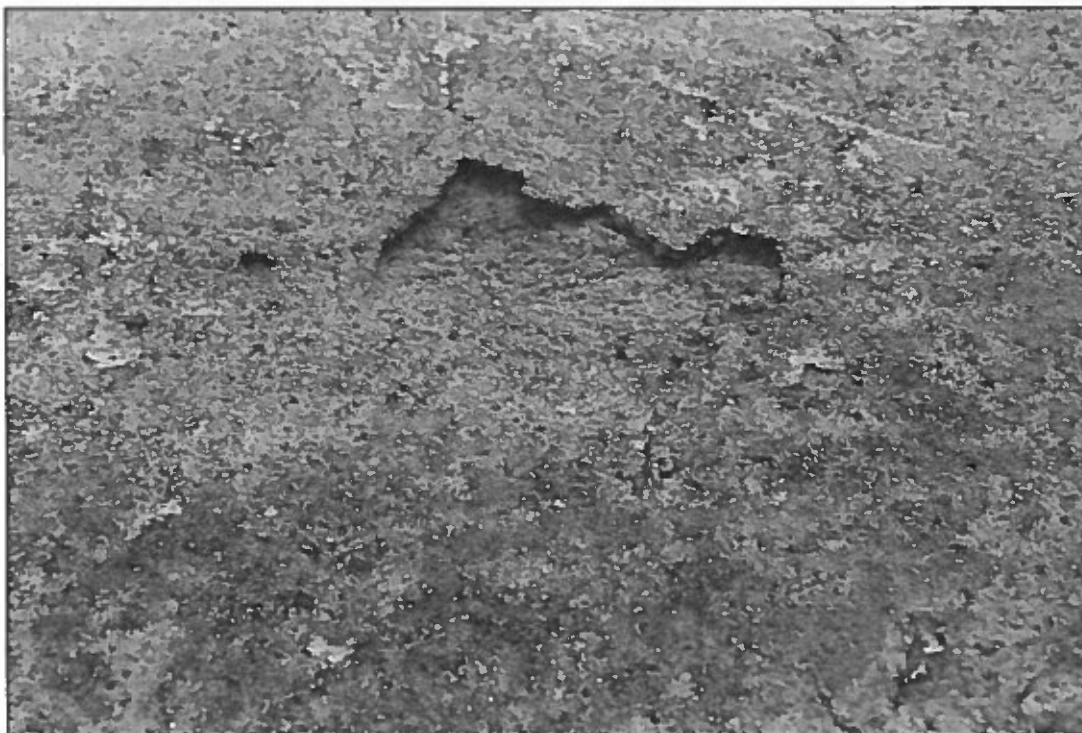
Typické poškození omítkové vrstvy. Puchýř, který rozpraskal, má zvedlé okraje a v okolí je omítka nesoudržná k podkladu. Povrch je poškozen biologickým napadením - zde lišejníky. Povrch je částečně odmyt (má hrubší strukturu), v hloubkách jsou zbytky druhotných nátěrů.

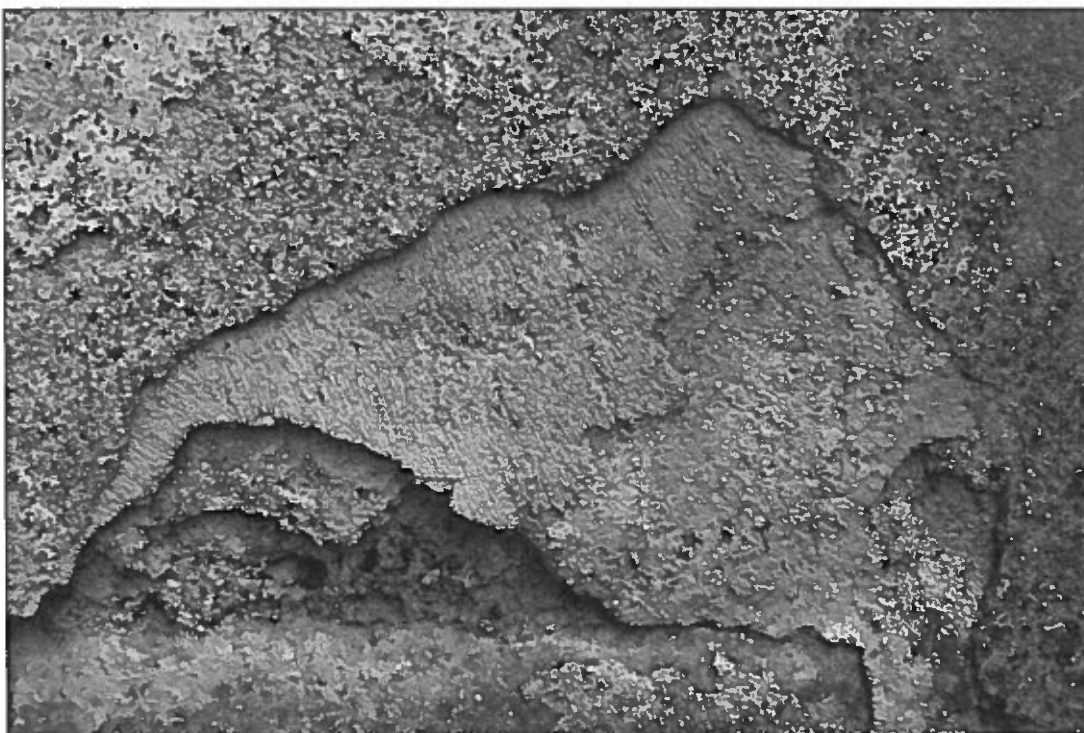
Typické poškození několika vrstev omítek. Místo nad kamennou římsou soklu. Omítka je nesoudržná k podkladu. Povrch je poškozen biologickým napadením. Povrch je částečně odmyt (má hrubší strukturu), v hloubkách jsou zbytky druhotných nátěrů.
