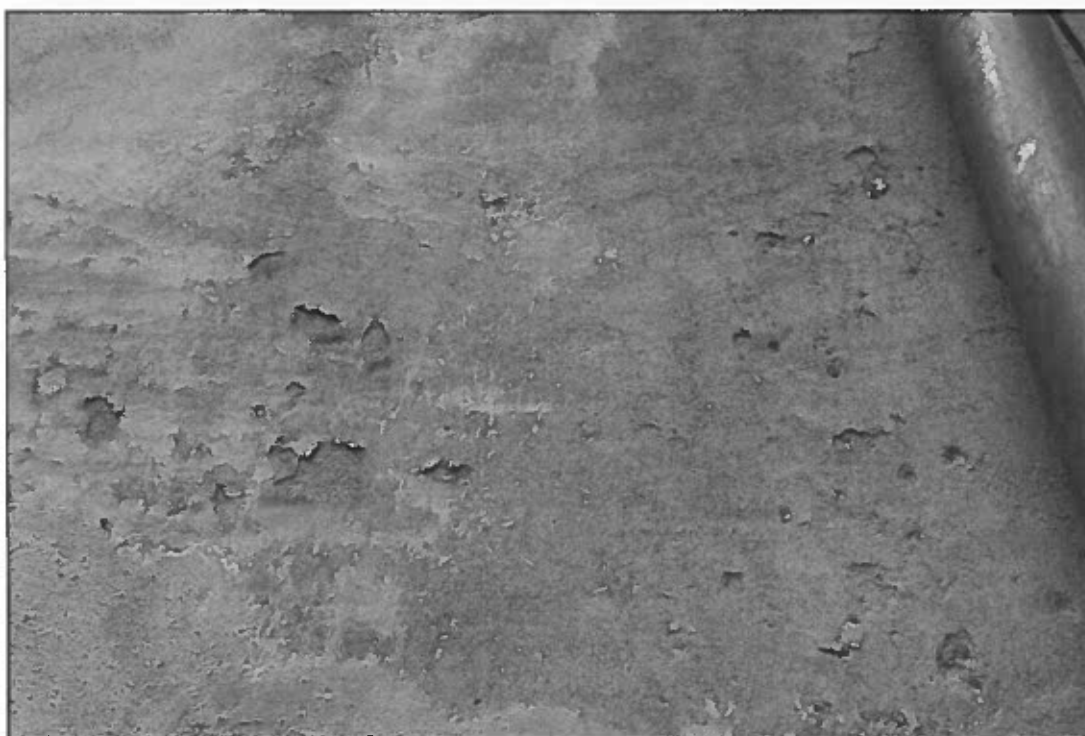
Typické poškození omítkové vrstvy. Místo s větším stupněm degradace renesanční omítkové vrstvy. Puchýře, které rozpraskaly, mají zvedlé okraje a v okolí je omítka nesoudržná k podkladu. Povrch je částečně odmyt (má hrubší strukturu), v hloubkách jsou zbytky druhotných nátěrů.

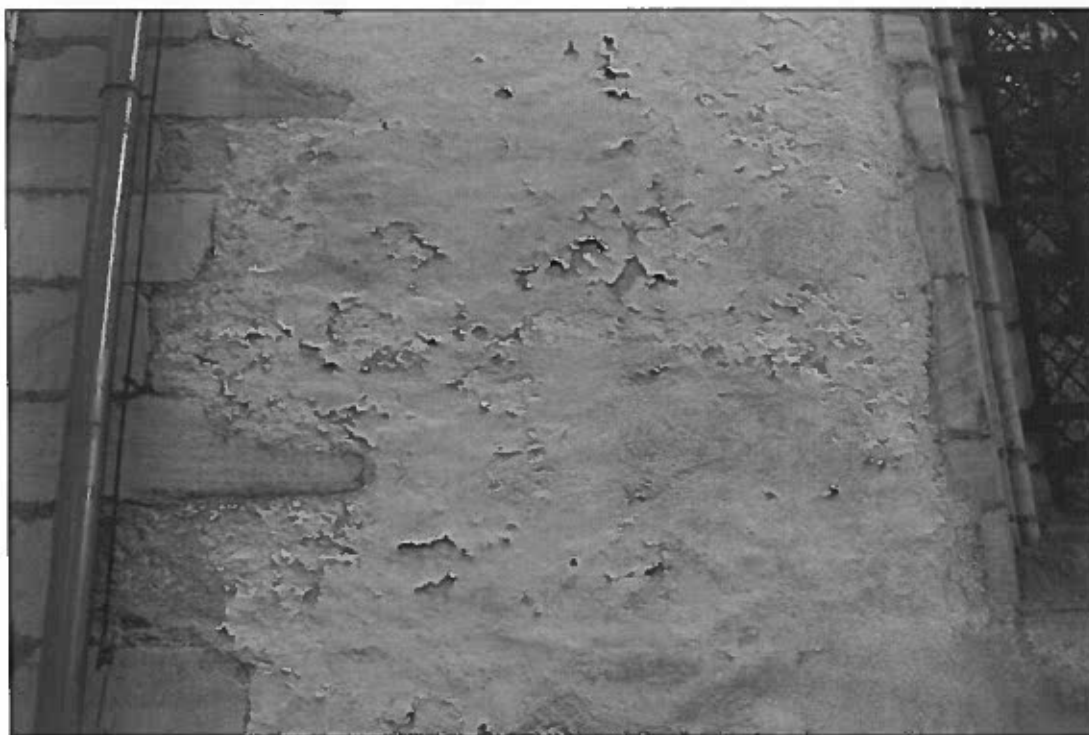
Typické poškození omítkové vrstvy. Místo s větším stupněm degradace renesanční omítkové vrstvy. Puchýře, které rozpraskaly, mají zvedlé okraje a v okolí je omítka nesoudržná k podkladu. Povrch je částečně odmyt (má hrubší strukturu), v hloubkách jsou zbytky druhotných nátěrů.

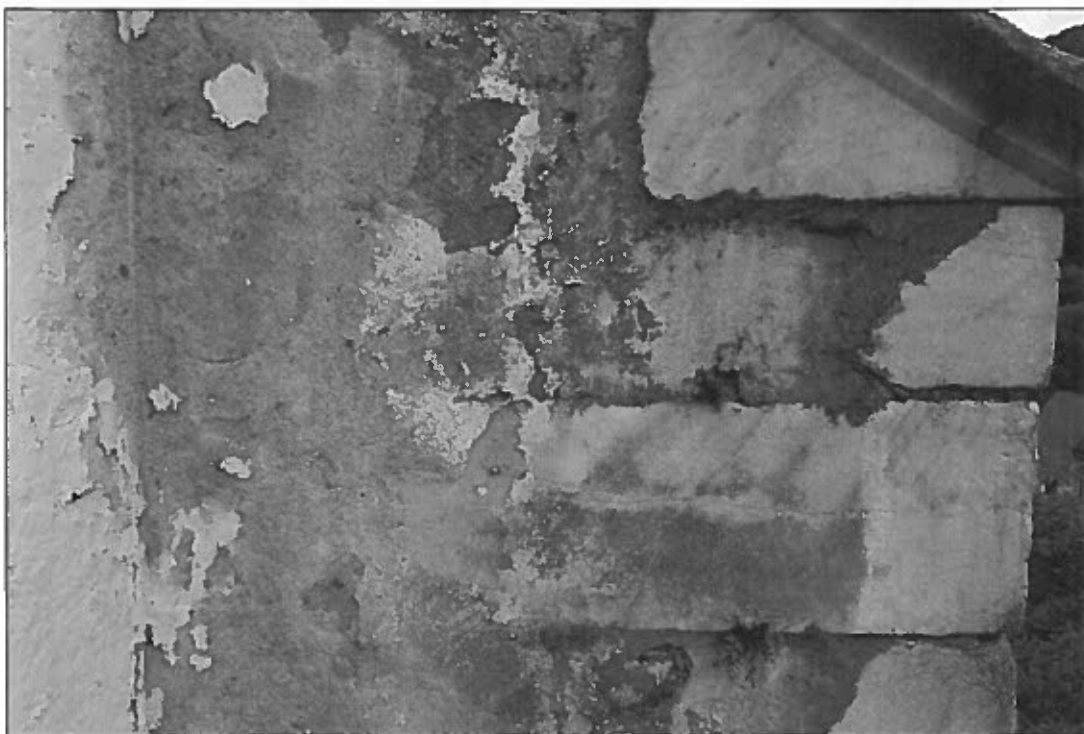
Pohled na horní část opěrného piliře. Poškození omítek a kamene zatékající vlhkostí. Druhotné vysprávkky. Odlupování a odmytí nátěrů. Biologické napadení (mechy, lišejníky, vyšší rostliny).

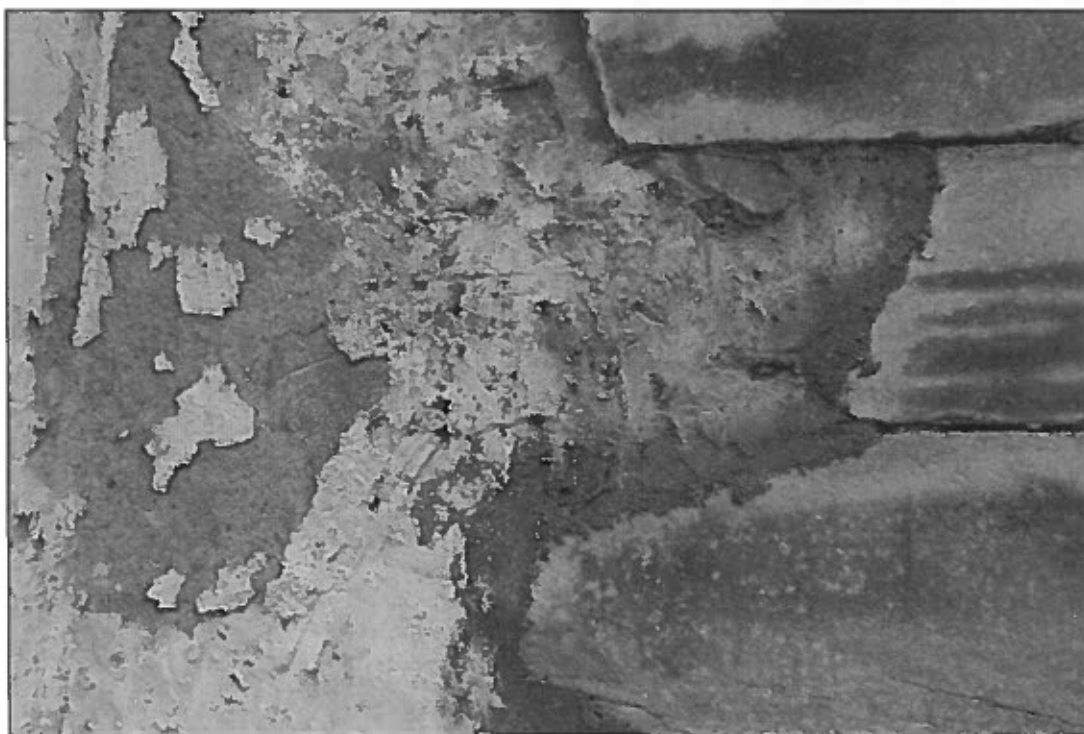
Detail druhotných vysprávek horní partie piliře, provedených ze zcela nevhodných materiálů.

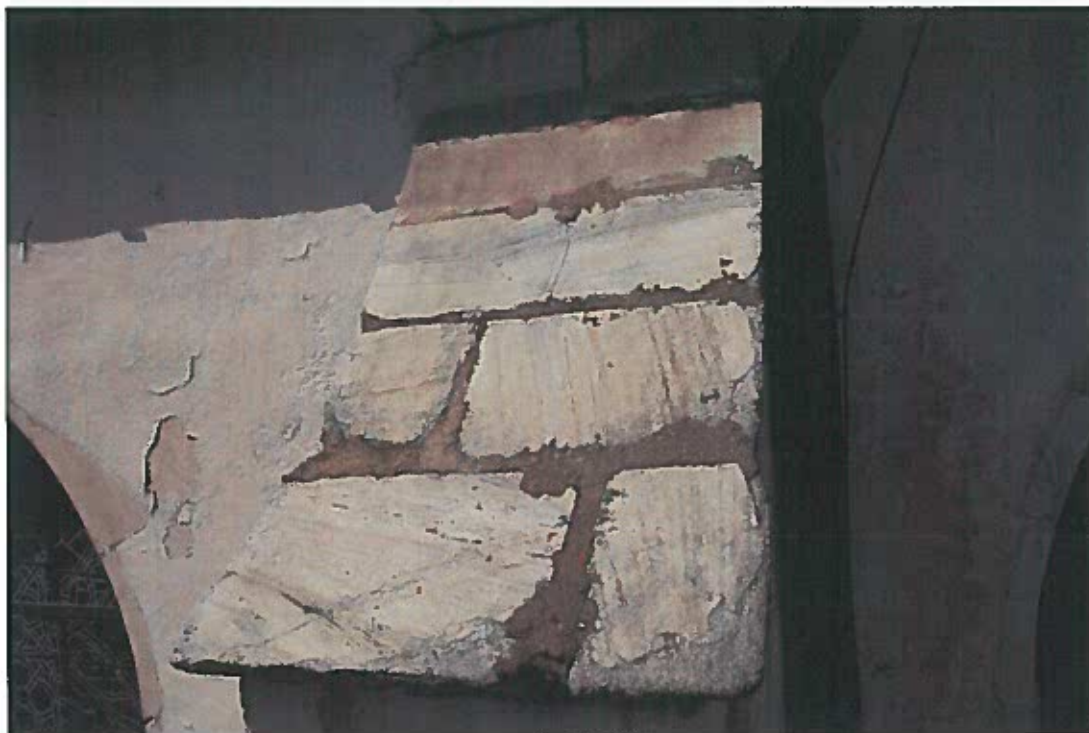
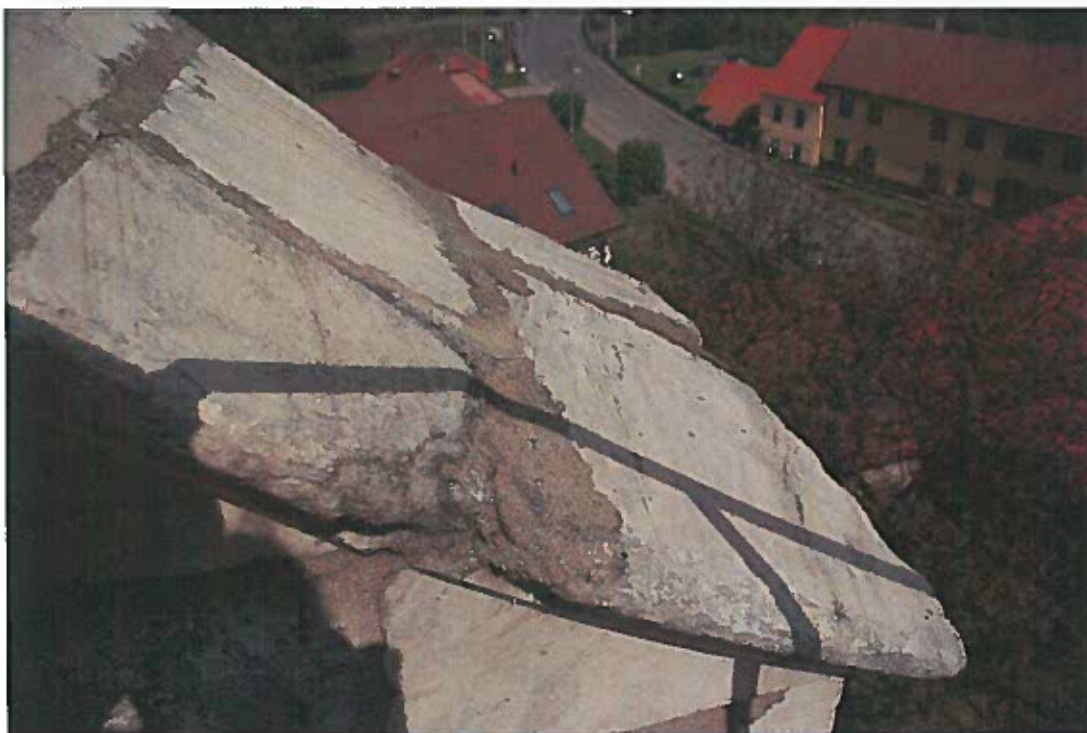
Výskyt různorodých materiálů na bázi cementu, někdy s plnivem, někdy bez, svědčí o opakovaných opravách a vypovídají o skutečnosti, že tyto exponované plochy byly již v minulosti kritickými místy. Zde docházelo k poškození architektury stavby v důsledku zatékání do konstrukce stavby, projevující se jak v exteriéru tak i v interiéru. Na namáhaných místech došlo v důsledku průsaku srážkové vody a patrně destruktivního působení vodorozpustných solí, k narušení až ztrátě původních omítkových vrstev v horních částech opěrných pilířů.

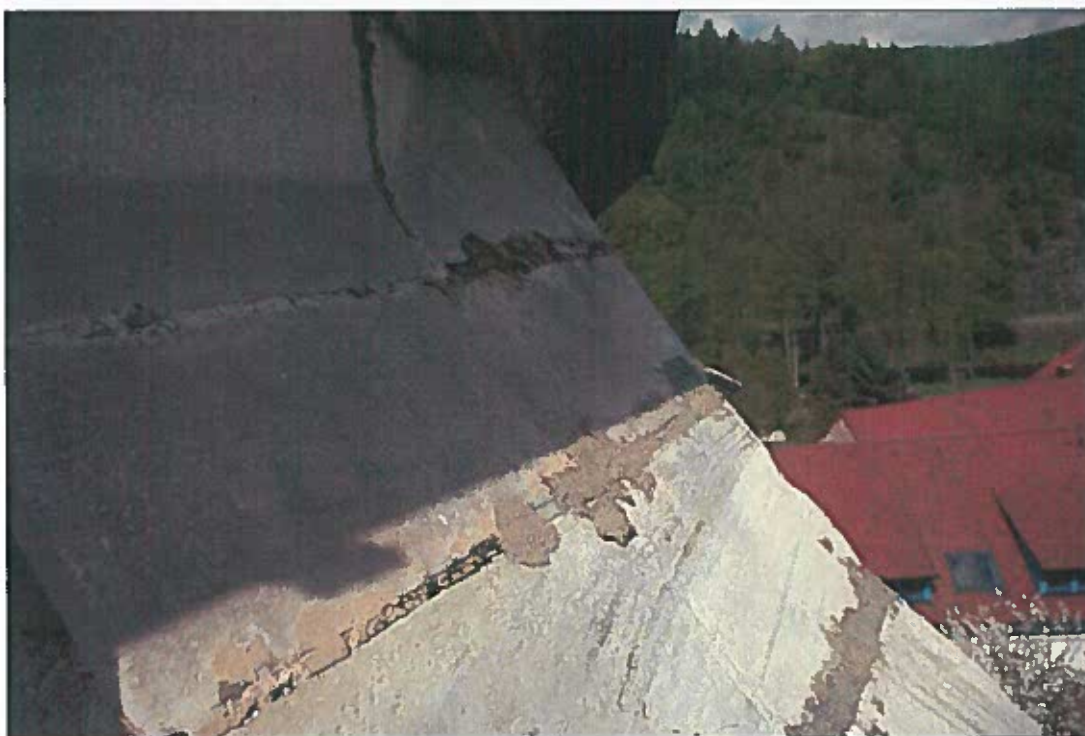
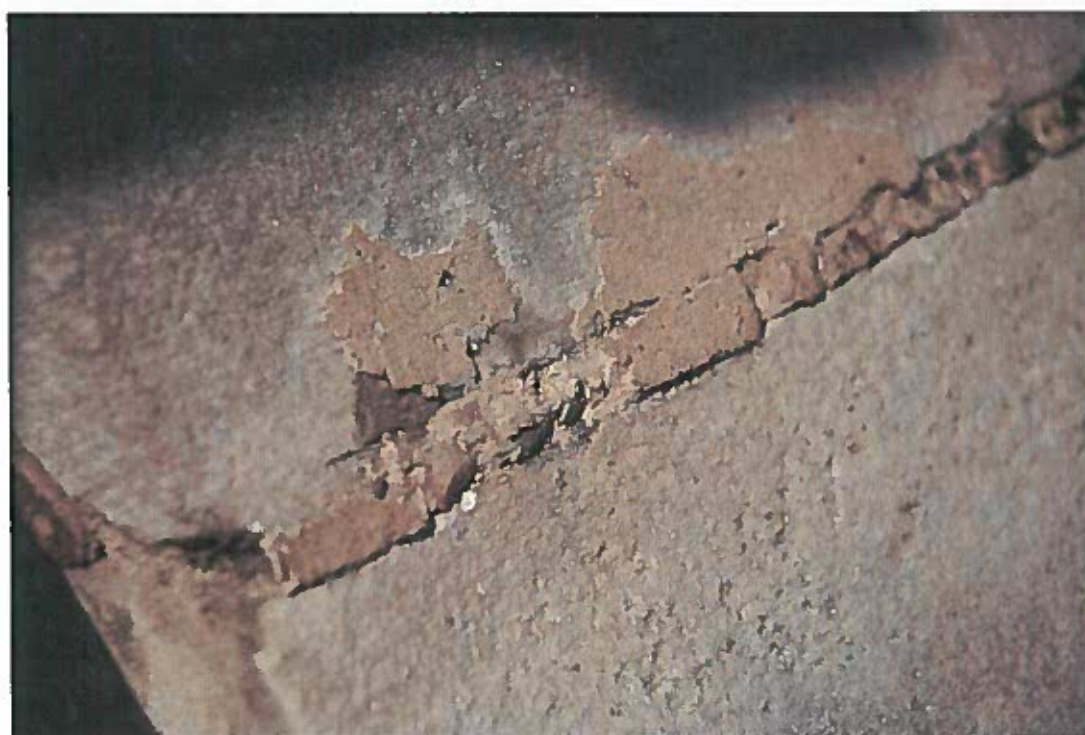
Výskyt různorodých materiálů na bázi cementu, někdy s plnivem, někdy bez, svědčící o opakovaných opravách a vypovídají o skutečnosti, že tyto exponované plochy byly již v minulosti kritickými místy. Zde docházelo k poškození architektury stavby v důsledku zatékání do konstrukce stavby, projevující se jak v exteriéru tak i v interiéru. Na namáhaných místech došlo v důsledku průsaku srážkové vody a patrně destruktivního působení vodorozpustných solí, k narušení až ztrátě původních omítkových vrstev v horních částech opěrných pilířů.

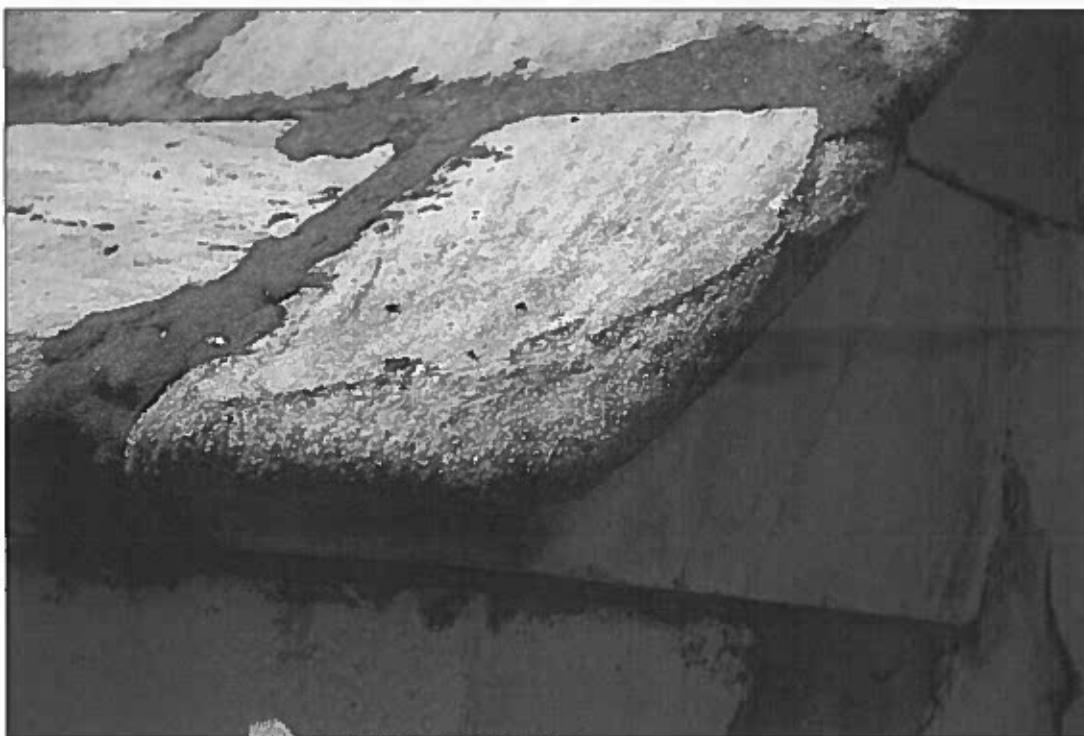
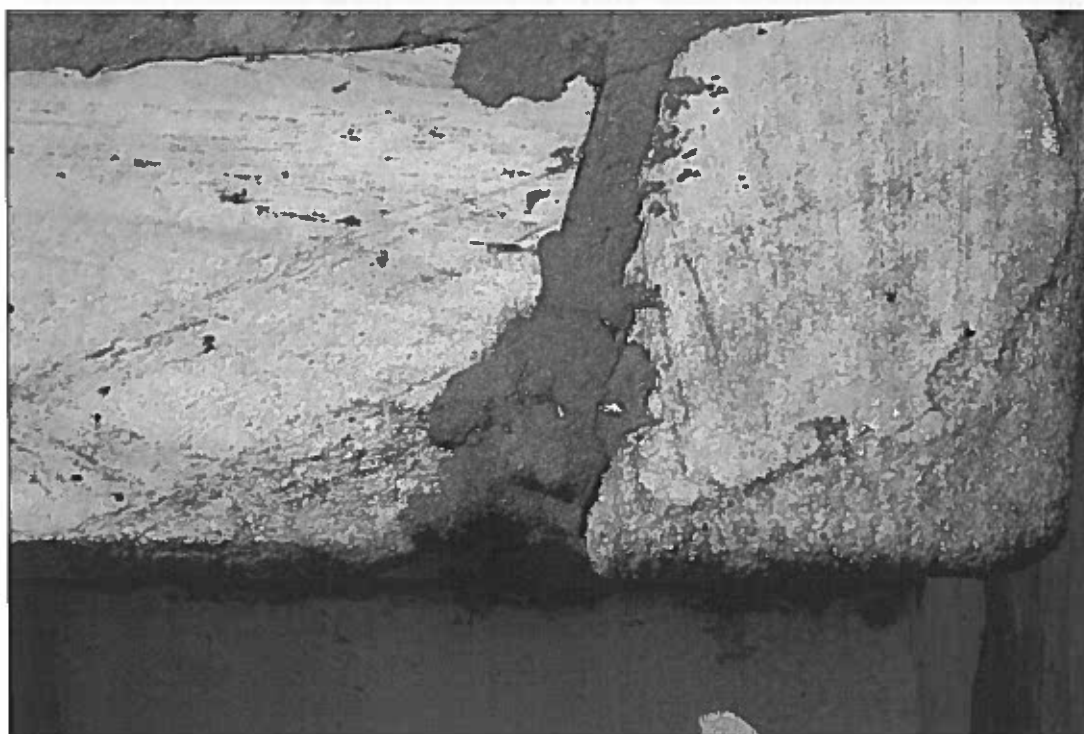
Výskyt různorodých materiálů na bázi cementu, někdy s plnivem, někdy bez, svědčí o opakovaných opravách a vypovídají o skutečnosti, že tyto exponované plochy byly již v minulosti kritickými místy. Zde docházelo k poškození architektury stavby v důsledku zatékání do konstrukce stavby, projevující se jak v exteriéru tak i v interiéru. Na namáhaných místech došlo v důsledku průsaku srážkové vody a patrně destruktivního působení vodorozpustných solí, k narušení až ztrátě původních omítkových vrstev v horních částech opěrných pilířů.

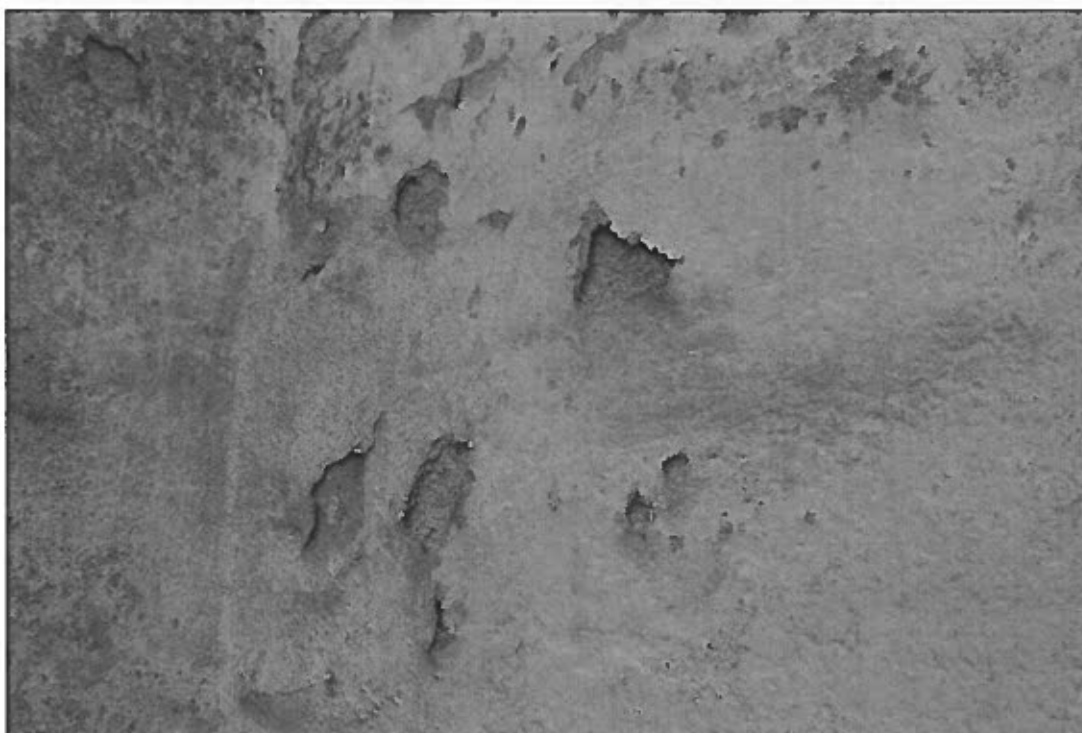
Typické poškození omítkové vrstvy. Místo s větším stupněm degradace renesanční omítkové vrstvy. Puchýře, které rozpraskaly, mají zvedlé okraje a v okolí je omítka nesoudržná k podkladu. Povrch je částečně odmyt (má hrubší strukturu), v hloubkách jsou zbytky druhotných nátěrů.

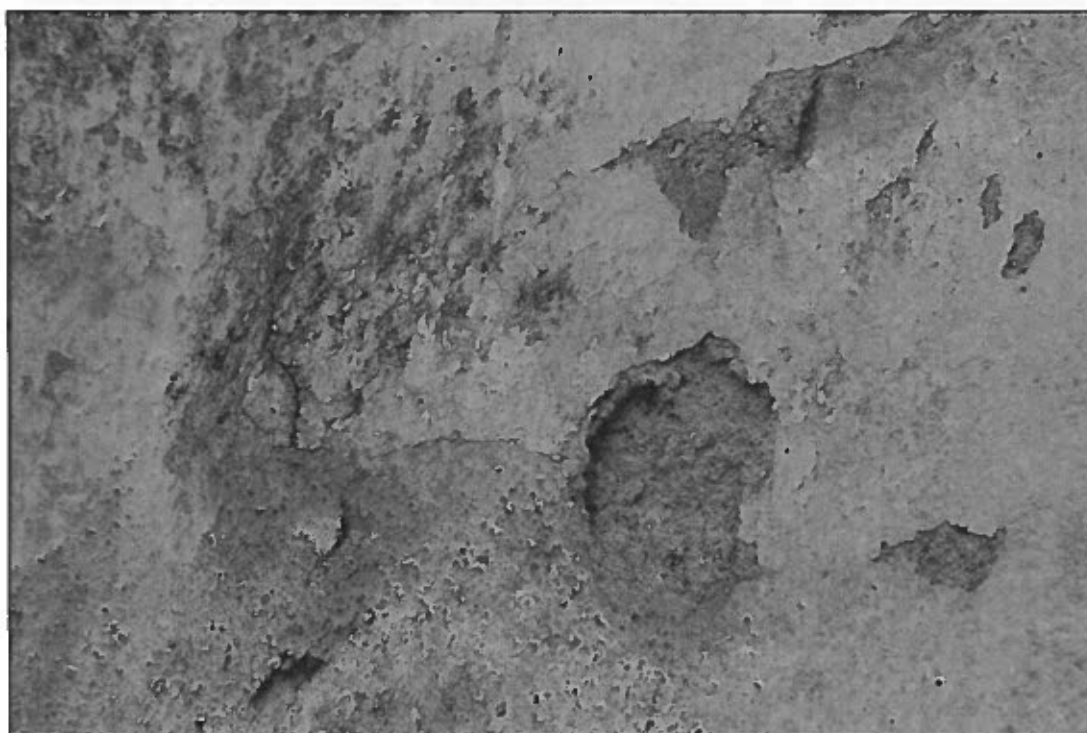
Typické poškození omítkové vrstvy. Místo s větším stupněm degradace renesanční omítkové vrstvy. Puchýře, které rozpraskaly, mají zvedlé okraje a v okolí je omítka nesoudržná k podkladu. Povrch je částečně odmyt (má hrubší strukturu), v hloubkách jsou zbytky druhotných nátěrů.

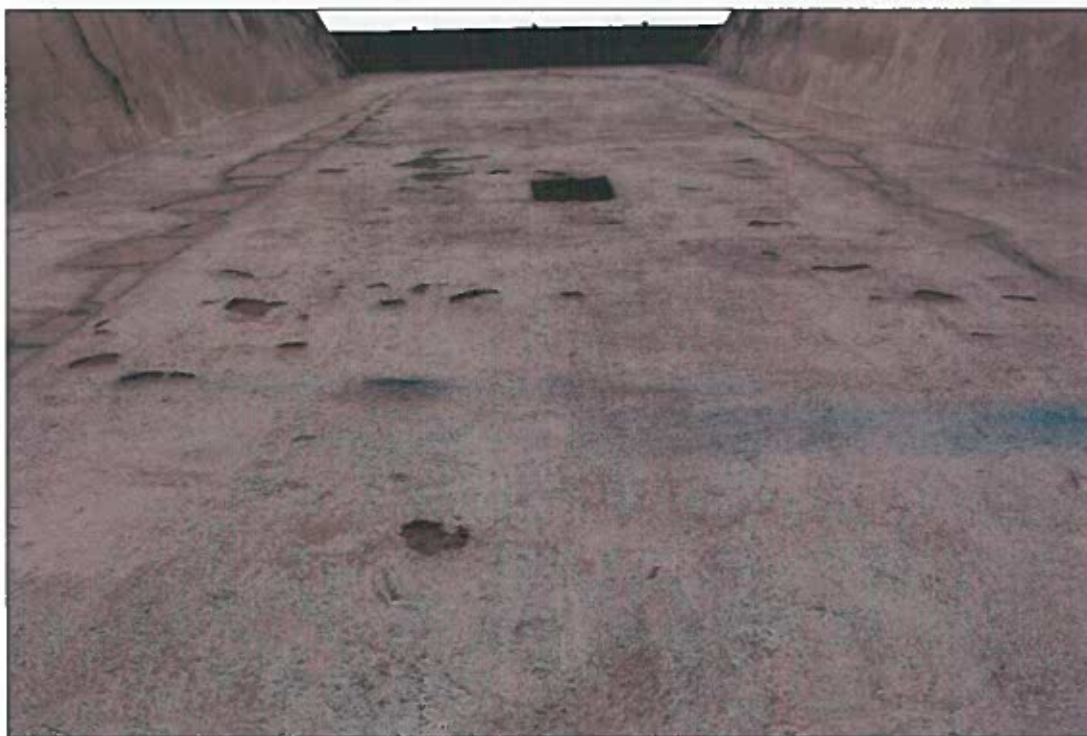
Poškození barokní omítky dozdivky okna presbytáře. Sypká omítková vrstva se spoustou defektů v podobě puchýřů a odpadlých míst.

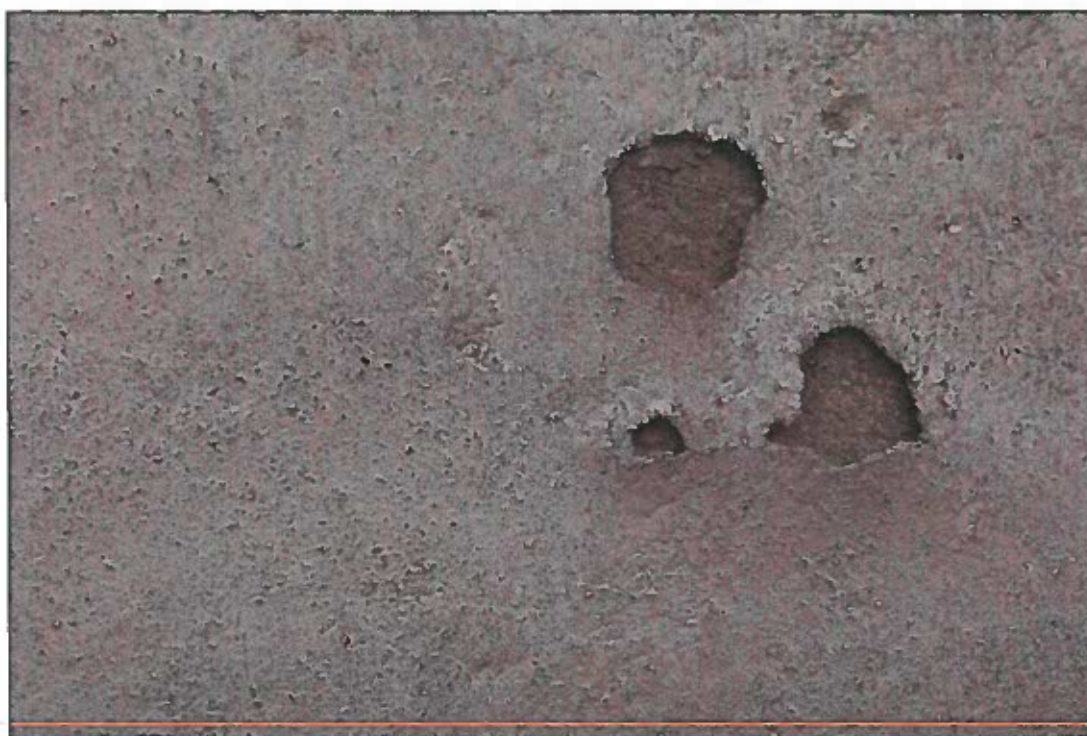
Detail. Poškození barokní omítky dozdivky okna presbytáře. Sypká omítková vrstva se spoustou defektů v podobě puchýřů a odpadlých míst. Hrubší povrch barokní omítky.

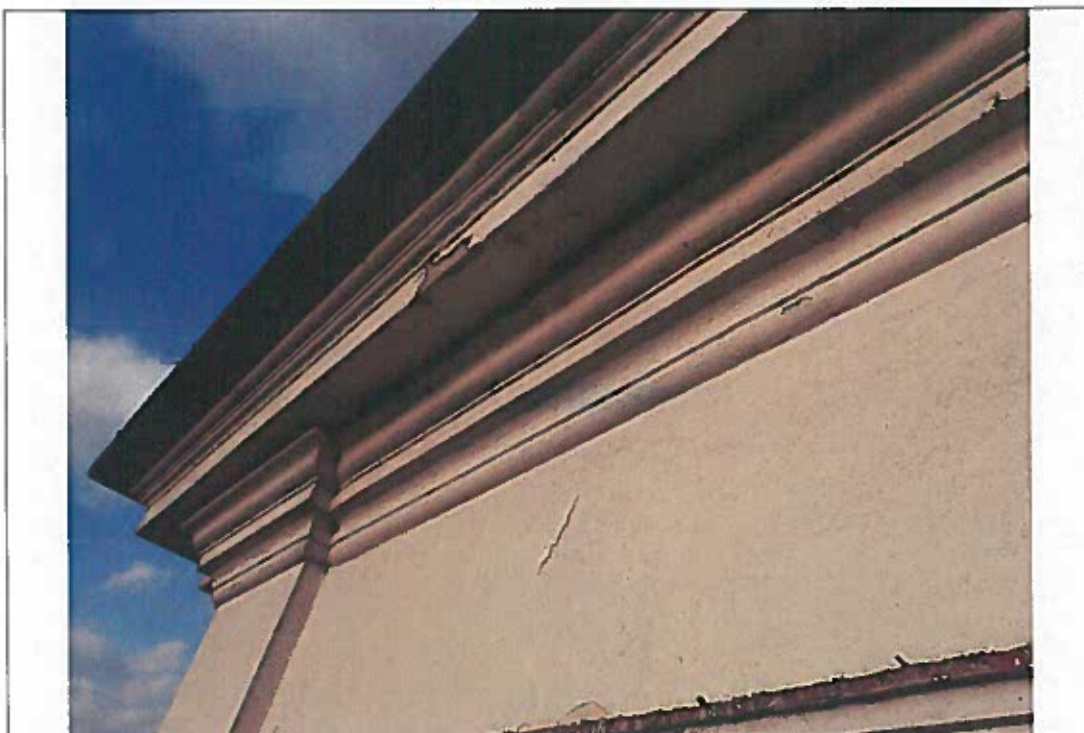
Pohled na korunní římsu věže. Mechanické defekty (uražená profilace) a druhotné vysprávkky. Odlupování nátěrů. Trhliny.

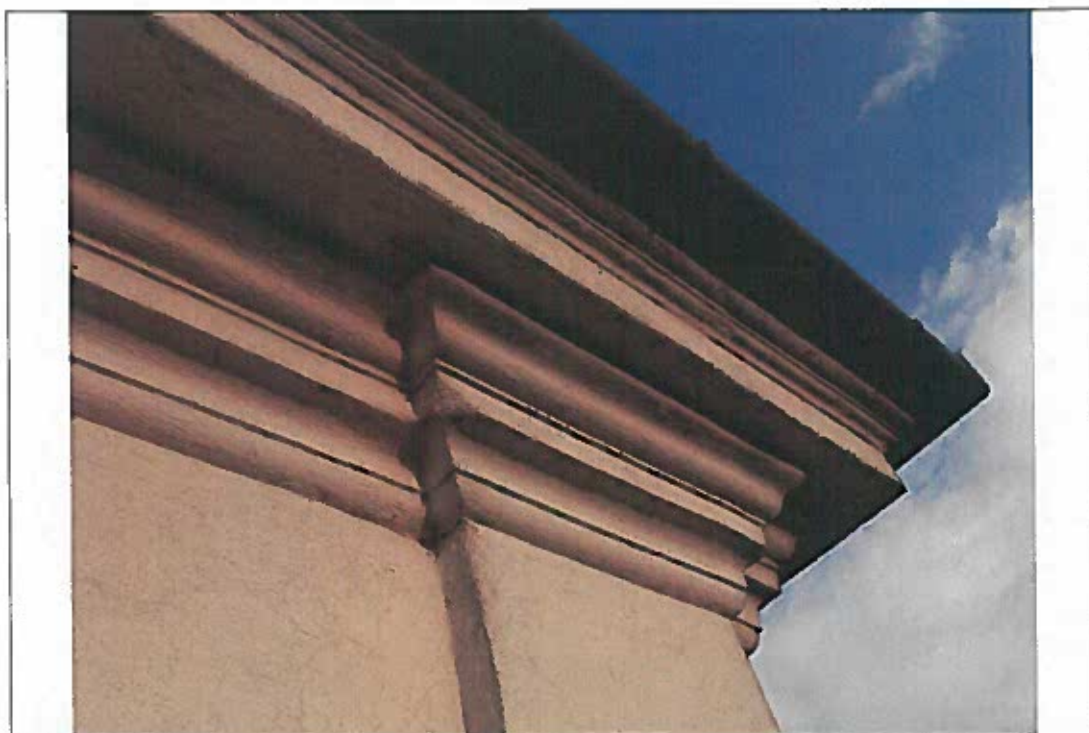
Pohled na korunní římsu věže. Mechanické defekty (uražená profilace) a druhotné vysprávkky. Odlupování nátěrů. Trhliny.

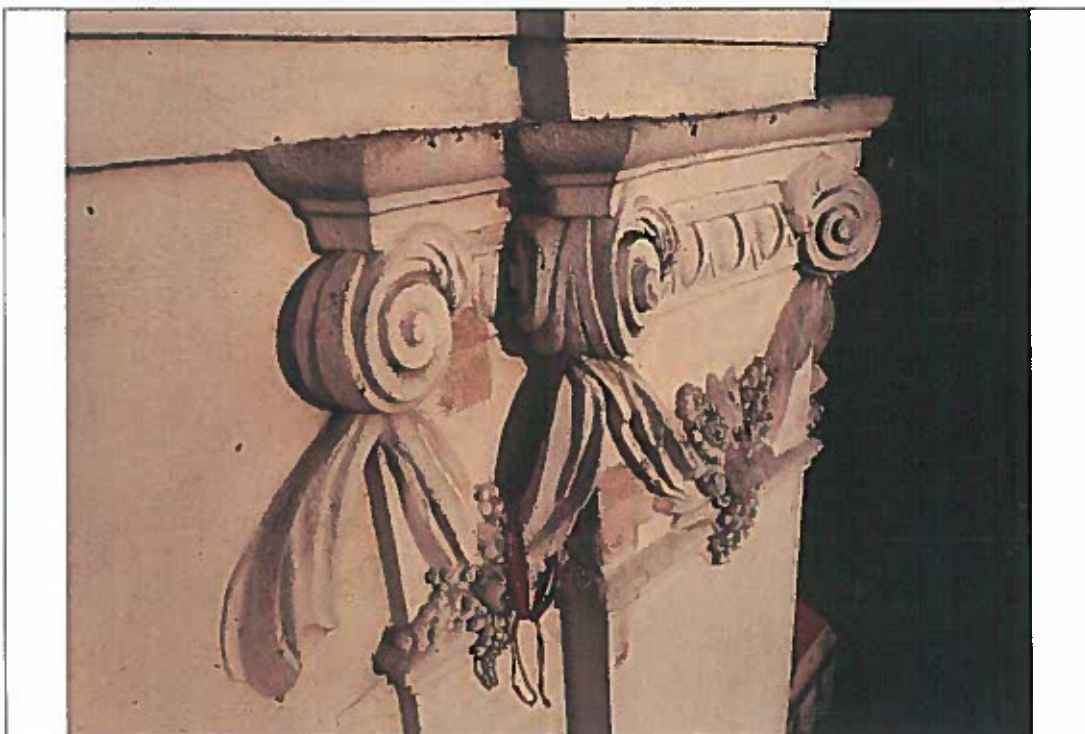
Pohled na štukové hlavice věže. Poškození - mechanické defekty, trhliny, povrchové nečistoty, druhotné vrstvy (štukové i nátěry).

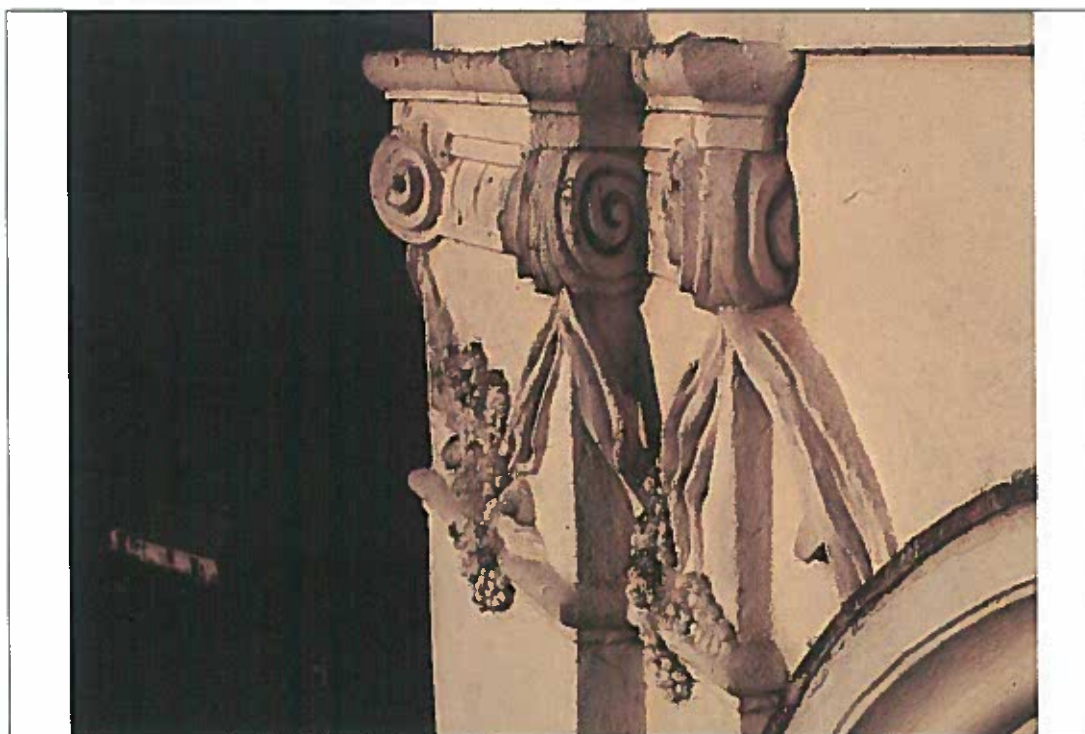
Pohled na štukové hlavice věže. Poškození - mechanické defekty, trhliny, povrchové nečistoty, druhotné vrstvy (štukové i nátěry).

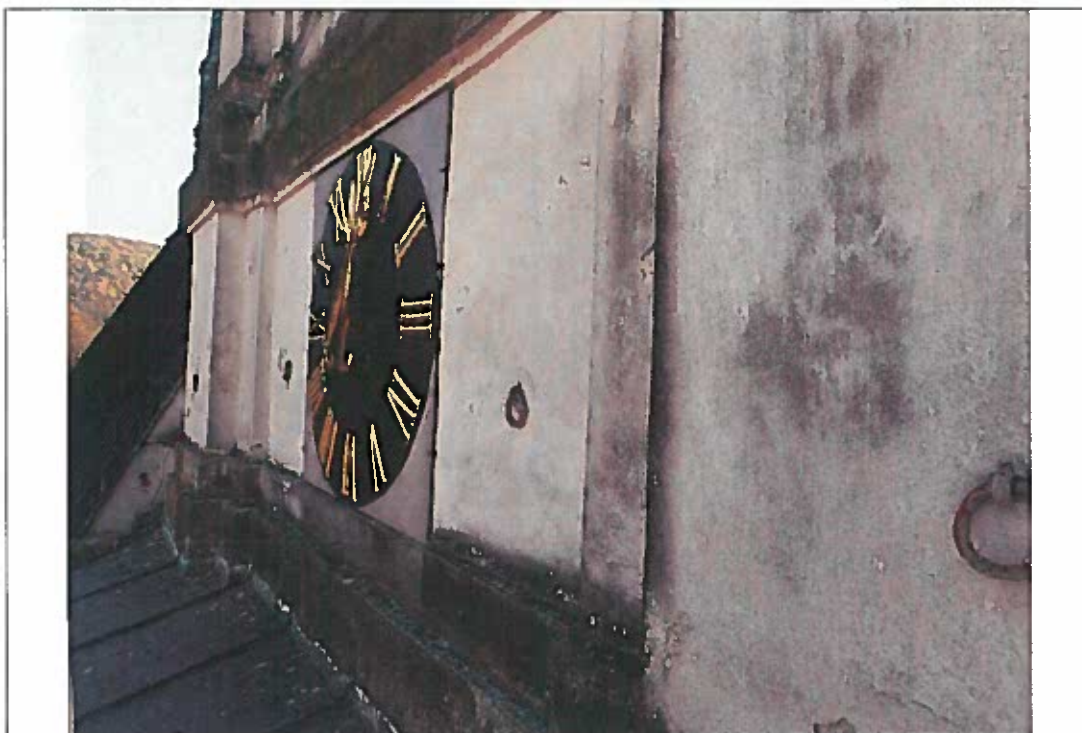
Poškození omítek věže. Poškození omítek zatékající a odstříkující vlhkostí. Biologické napadení (mechy, lišejníky, vyšší rostliny). Druhotné vysprávkky. Odlupování a odmytí nátěrů.

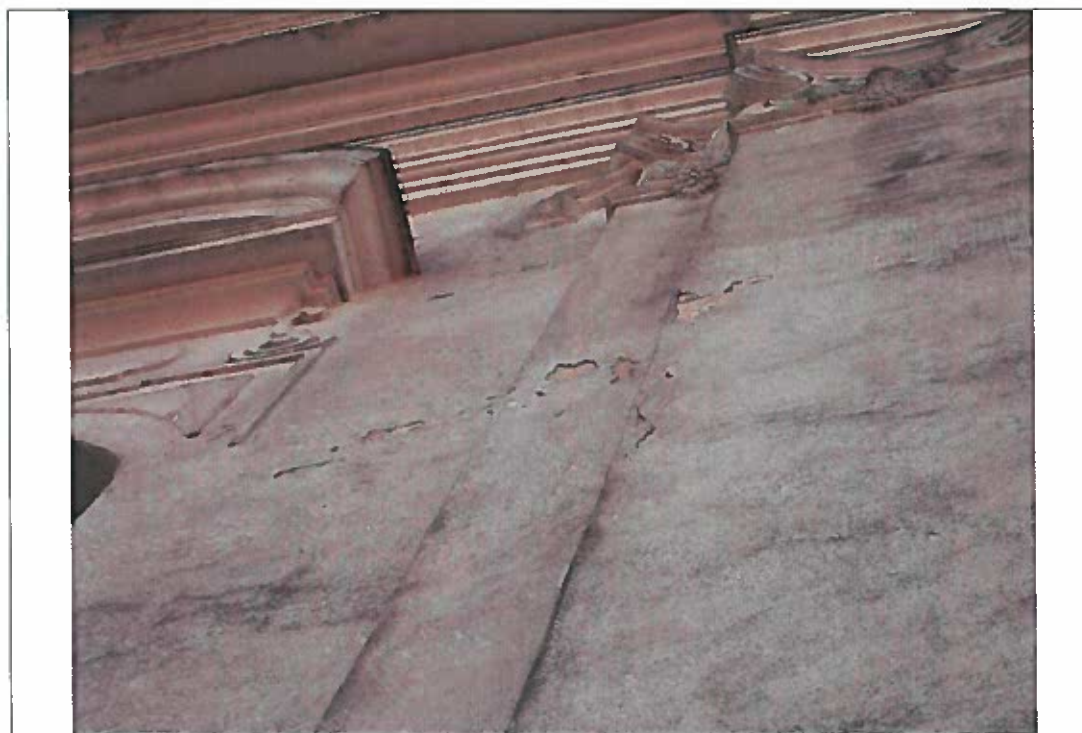
Poškození barokní omítky věže. Odlupování druhotných nátěrů. Povrchové nečistoty. Biologické napadení - lišejníky.

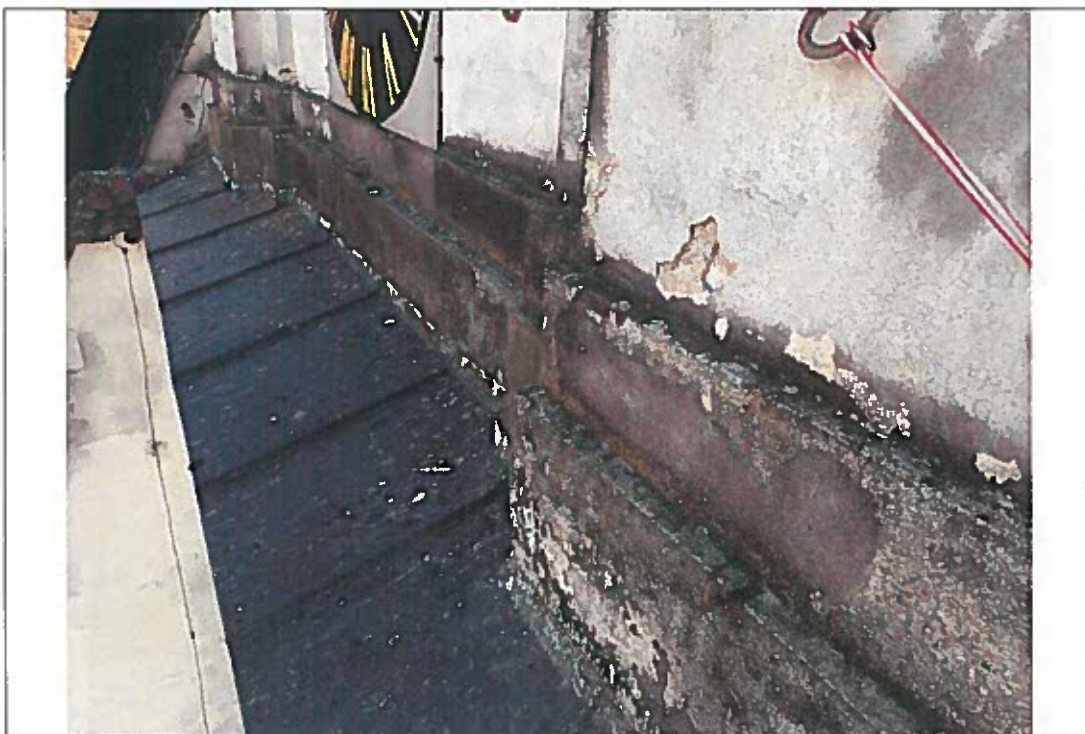
Poškození omítek věže. Poškození omítek zatékající a odstřikující vlhkostí. Biologické napadení (mechy, lišejníky, vyšší rostliny). Druhotné vysprávkky. Ztráta omítek. Odlupování a odmytí nátěrů.

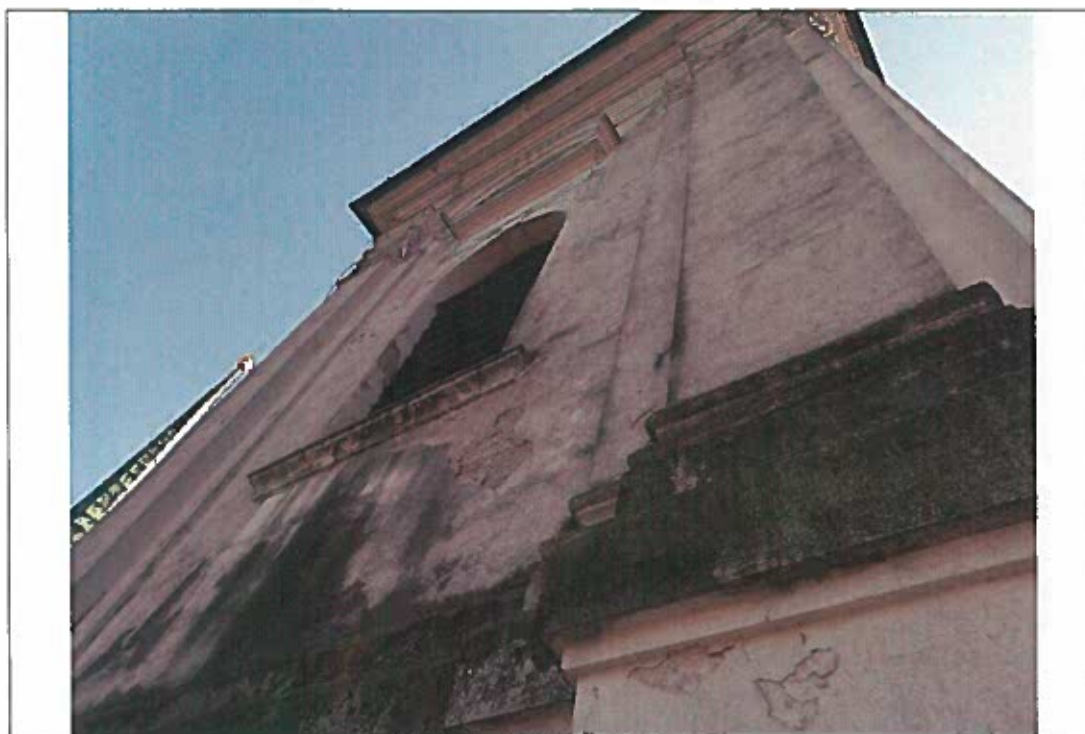
Poškození omítek věže. Poškození omítek zatékající a odstřikující vlhkostí. Biologické napadení (mechy, lišejníky, vyšší rostliny). Druhotné vysprávkky. Ztráta omítek. Odlupování a odmytí nátěrů. Zatekliny.

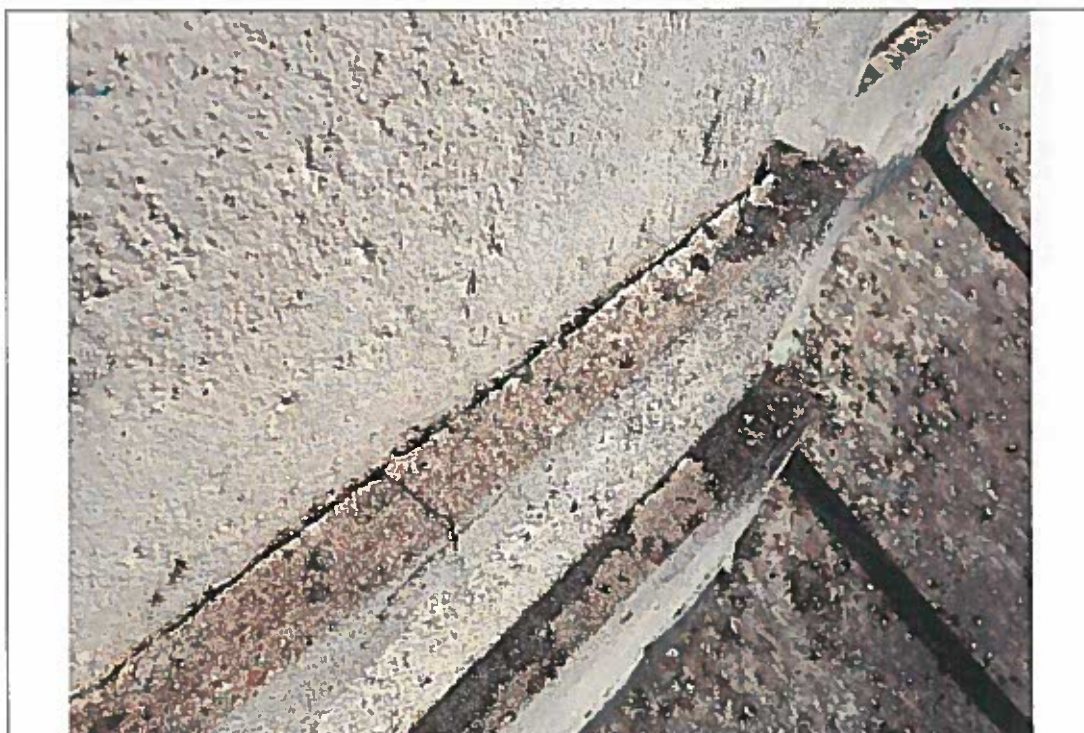
Detail. Poškození omítek věže. Poškození omítek zatékající a odstříkující vlhkostí. Biologické napadení (mechy, lišejníky, vyšší rostliny). Druhotné vysprávkky. Ztráta omítek. Odlupování a odmytí nátěrů. Zatekliny.

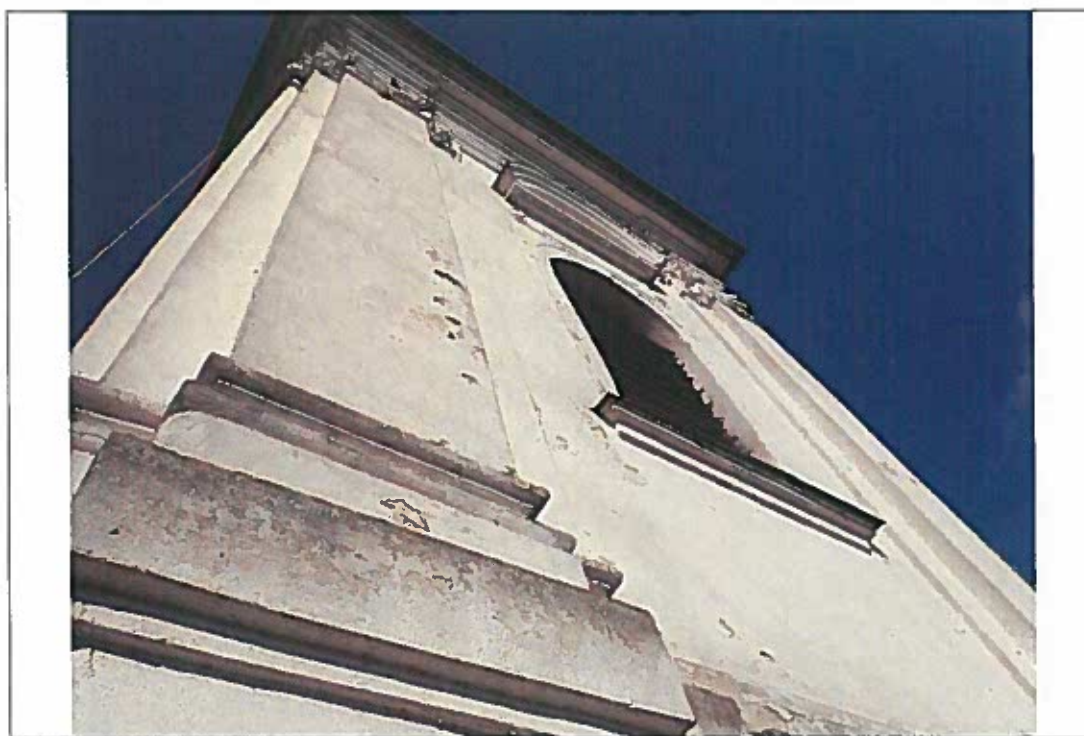
Poškození barokní omítky věže. Odlupování druhotných nátěrů. Povrchové nečistoty. Biologické napadení - lišejníky.

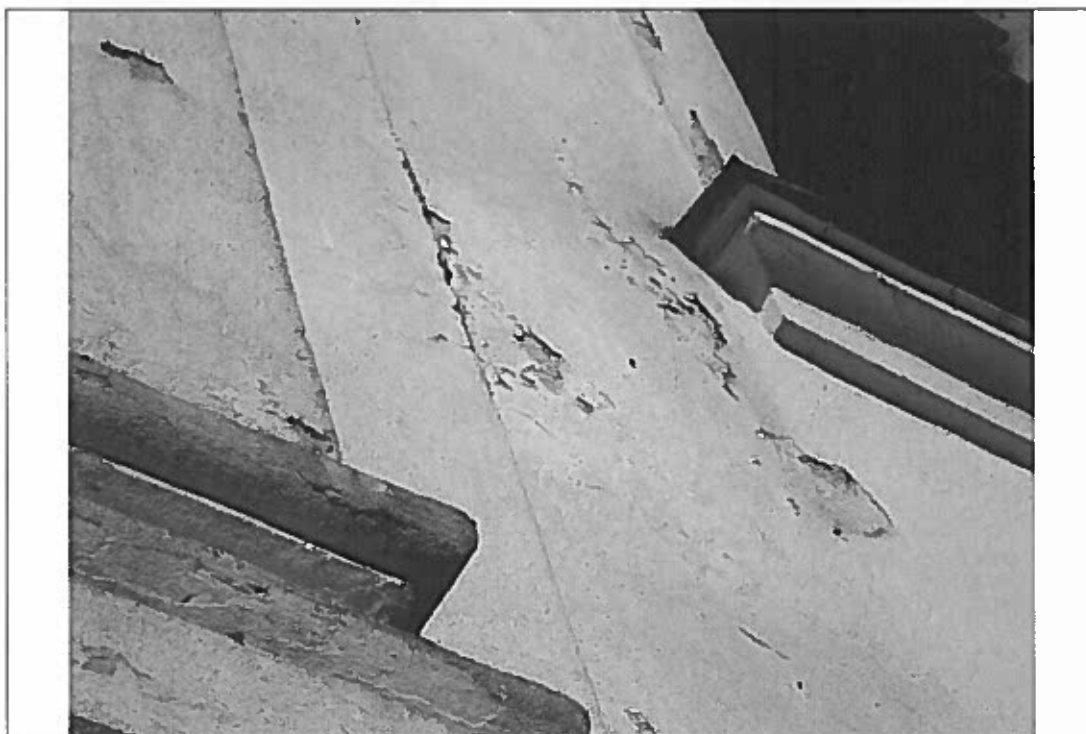
Poškození barokní omítky věže. Odlupování druhotných nátěrů. Povrchové nečistoty. Biologické napadení - lišejníky. Mechanické defekty a trhliny.

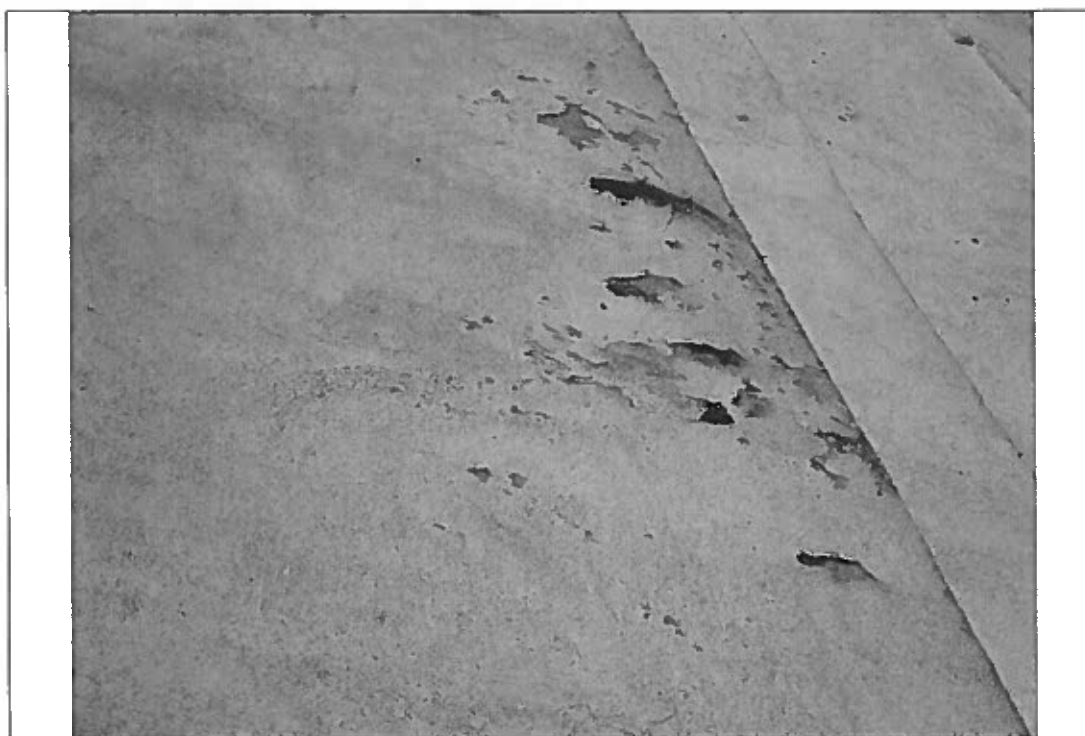
Poškození barokní omítky věže. Odlupování druhotných nátěrů. Povrchové nečistoty. Biologické napadení - lišejníky.

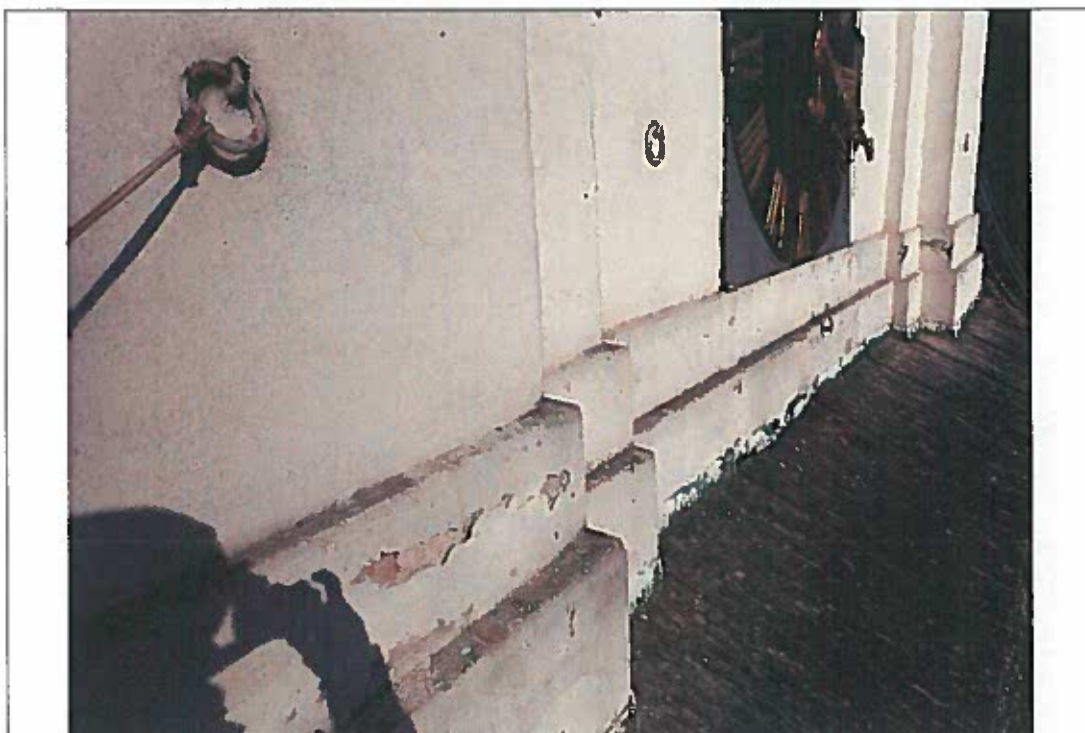
Poškození omítek věže. Poškození omítek zatékající a odstříkující vlhkostí. Biologické napadení (mechy, lišejníky, vyšší rostliny). Druhotné vysprávkky. Ztráta omítek. Odlupování a odmytí nátěrů. Zatekliny.
