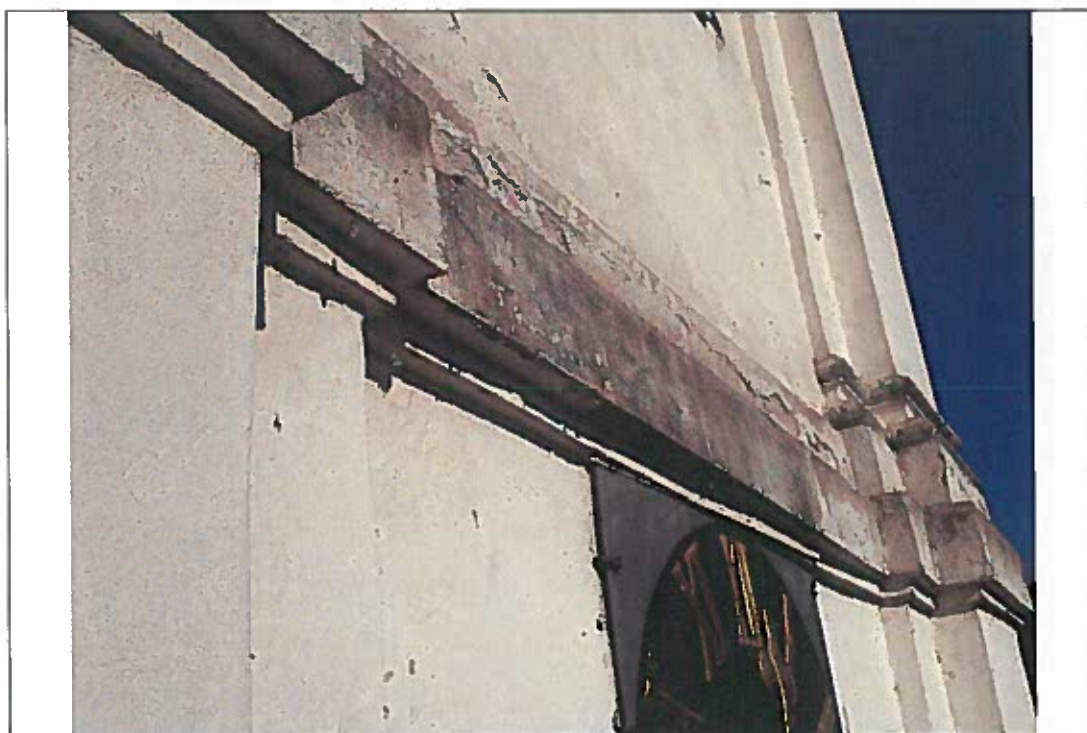
Poškození omítek věže. Poškození omítek zatékající a odstříkující vlhkostí. Biologické napadení (mechy, lišejníky, vyšší rostliny). Druhotné vysprávkky. Ztráta omítek. Odlupování a odmytí nátěrů. Zatekliny.

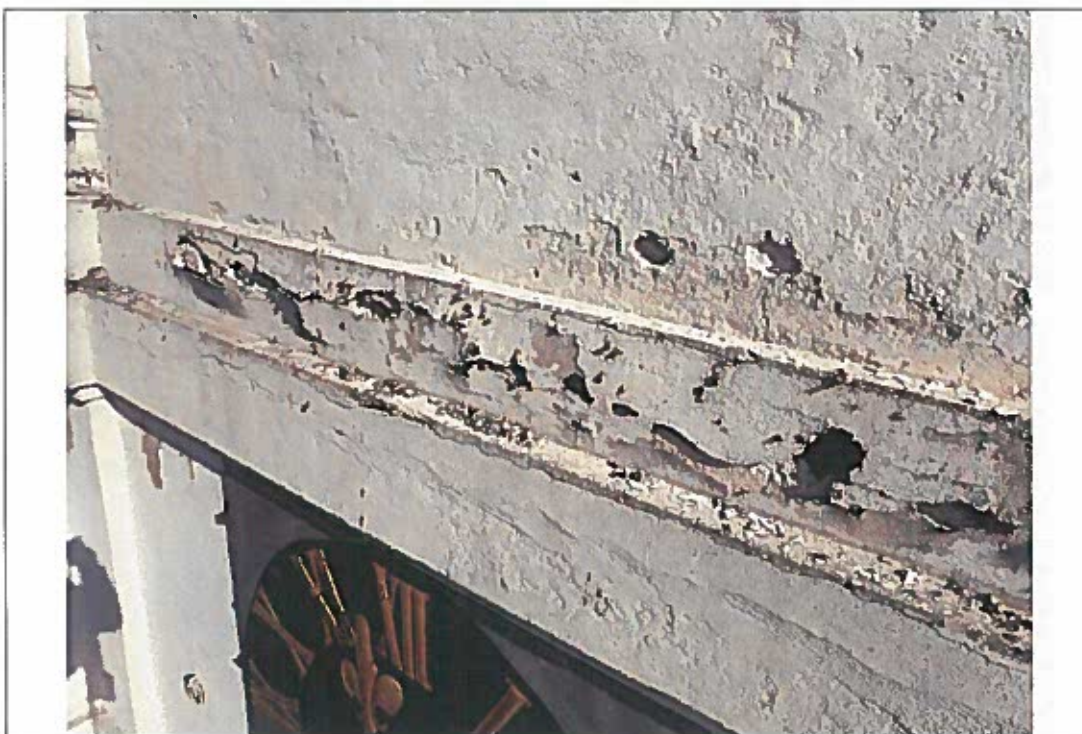
Poškození omítek věže. Poškození omítek zatékající a odstříkující vlhkostí. Ztráta omítek. Dutiny a trhliny. Biologické napadení. Druhotné vysprávkky. Odlupování a odmytí nátěrů. Zatekliny.

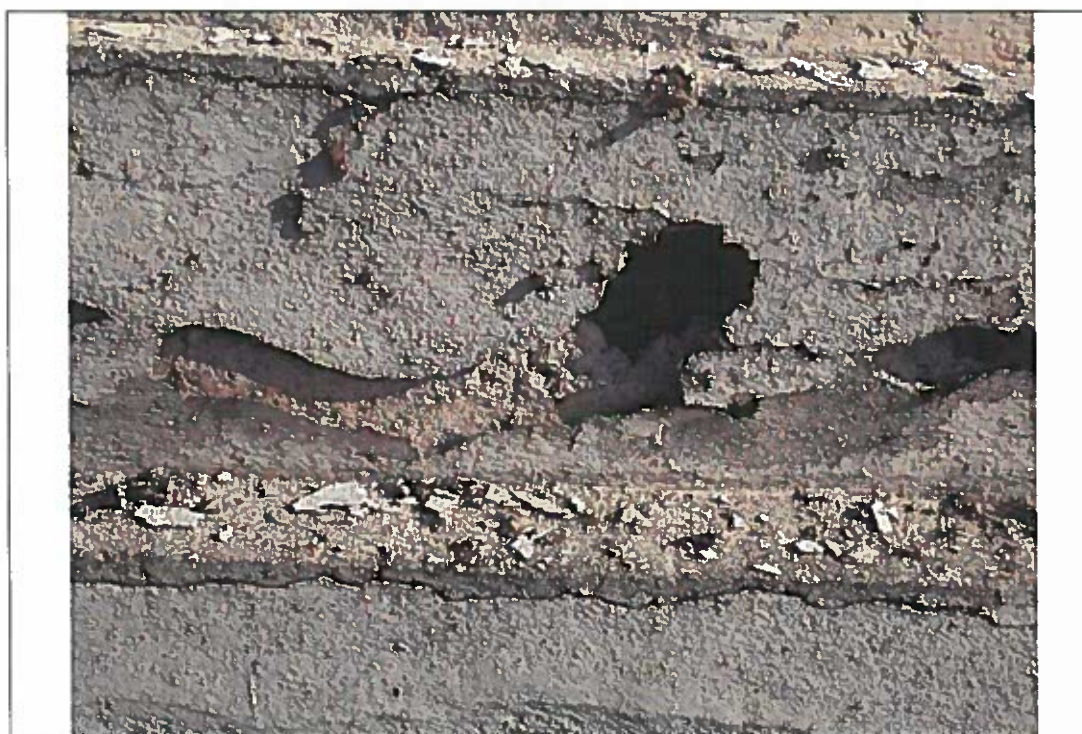
Detail poškození omítek věže. Úplná degradace omítek v místech odstříku vody.

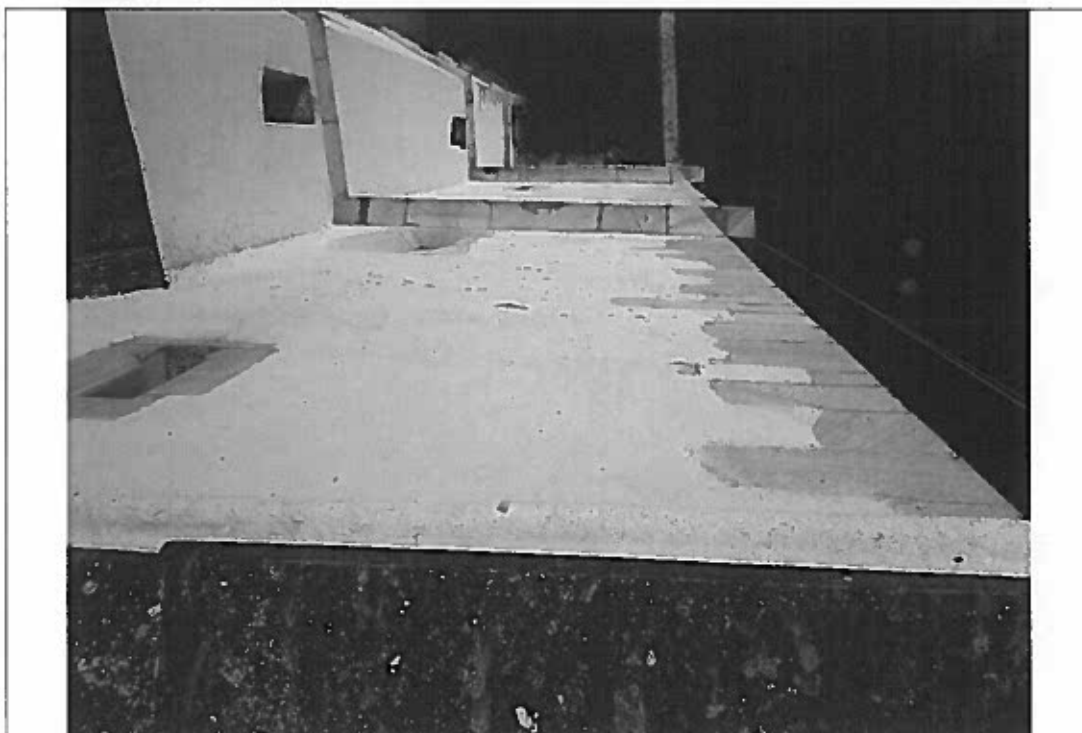
Poškození omítek věže. Odlupování druhotných nátěrů. Puchýře. Povrchové nečistoty. Biologické napadení - lišejníky.

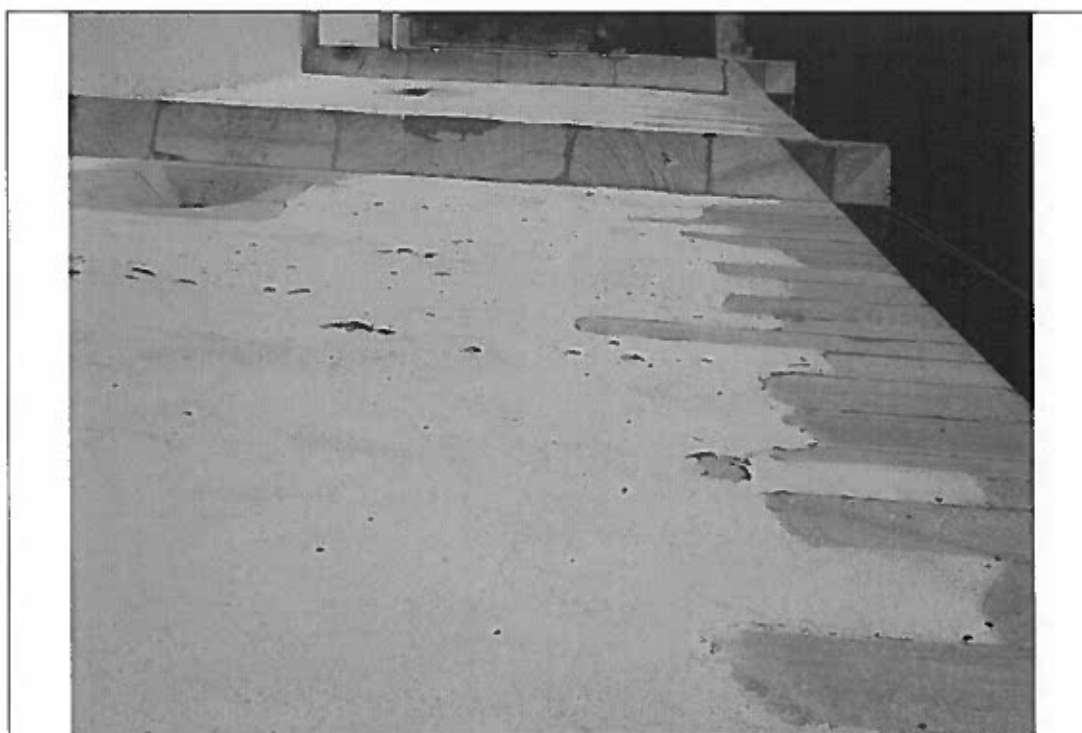
Poškození omítek věže. Odlupování druhotných nátěrů. Puchýře. Povrchové nečistoty. Biologické napadení - lišejníky.

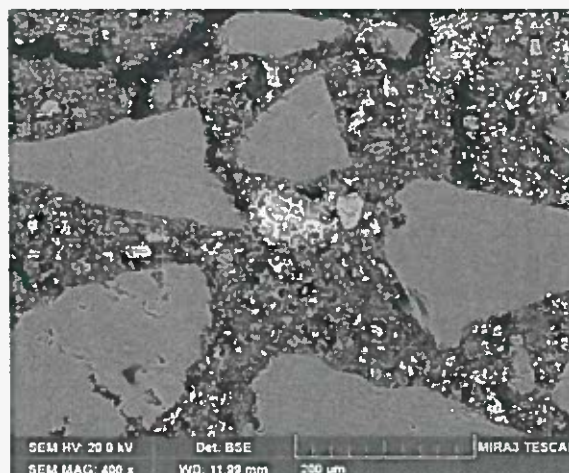
Mikrofoto REM-BSE, fotografie v režimu zpětně odražených elektronů, detail podkladové omítkové vrstvy (vrstva 0) s početnými kontrakčními trhlinami
