## Doubravník

### KOSTEL POVÝŠENÍ SV. KŘÍŽE

- ◆ ORIENTAČNÍ SONDÁŽNÍ PRŮZKUM
- ◆ POSOUZENÍ OMÍTKOVÝCH VRSTEV INTERIÉRU LODI, PRESBYTÁŘE A PŘEDSÍNĚ KOSTELA.
- ◆ NÁVRH POSTUPU OBNOVY OMÍTEK V INTERIÉRU KOSTELA.

ZÁMĚR NA RESTAUROVÁNÍ VNITŘNÍCH OMÍTEK

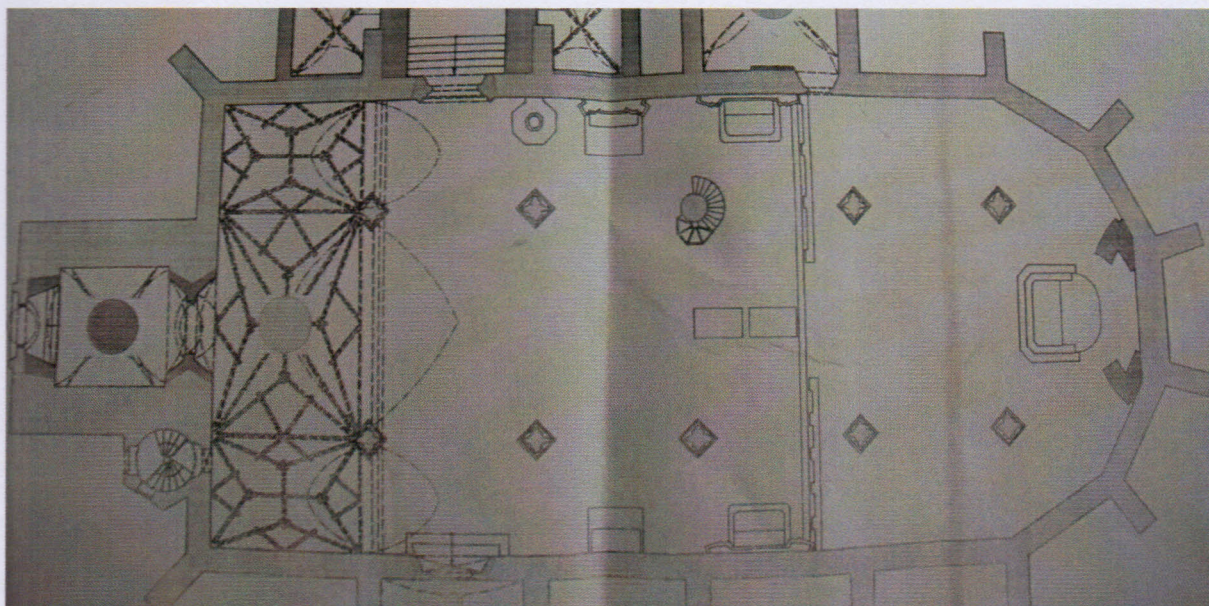
*Schematický zákres provedených sond s orientační výškovou úrovní omítek*

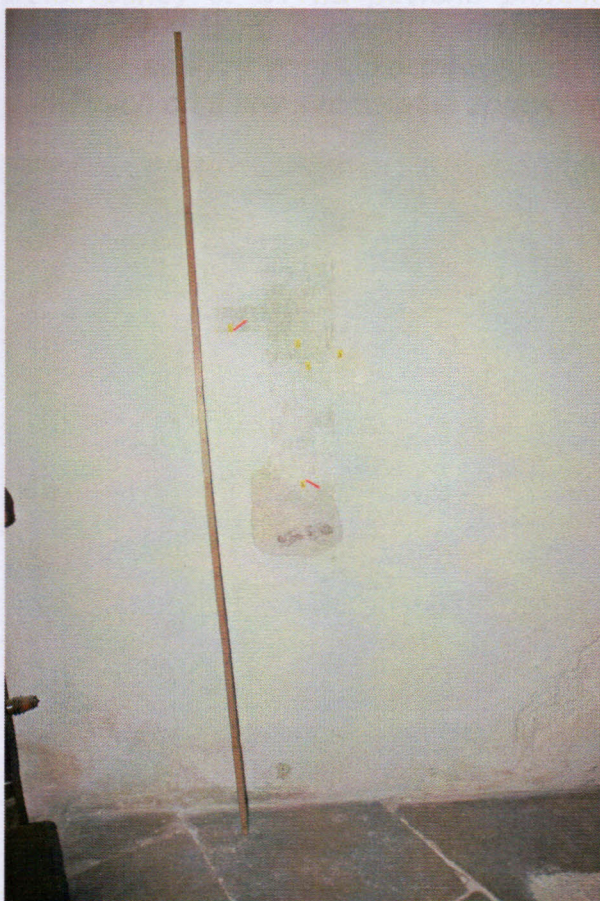
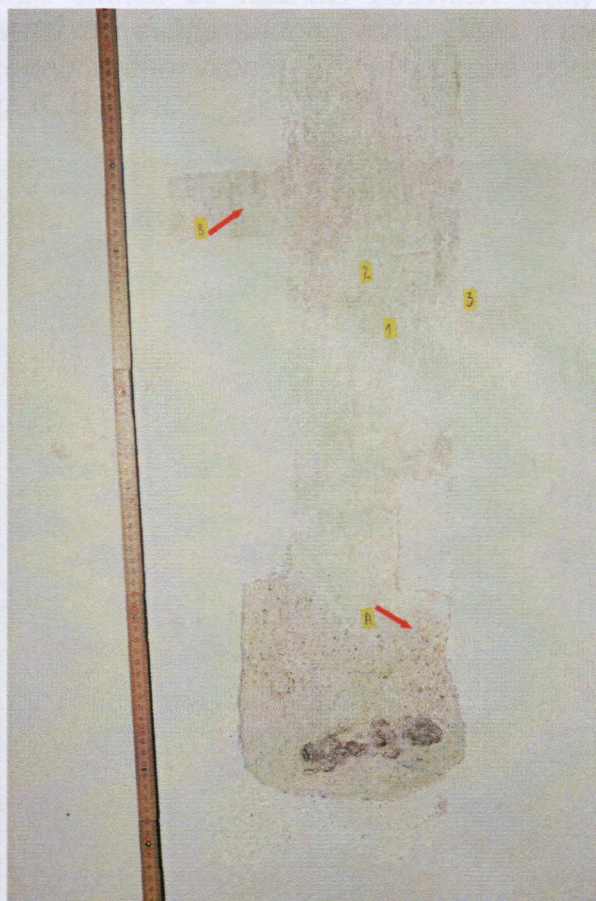
*Sonda č. S1 provedená v ploše severní zdi presbytáře. Celkový pohled a detail. V sondě č S1. je okraj renesančních omítek zachycen ve výšce cca 60 cm nad úrovní dlažby.*

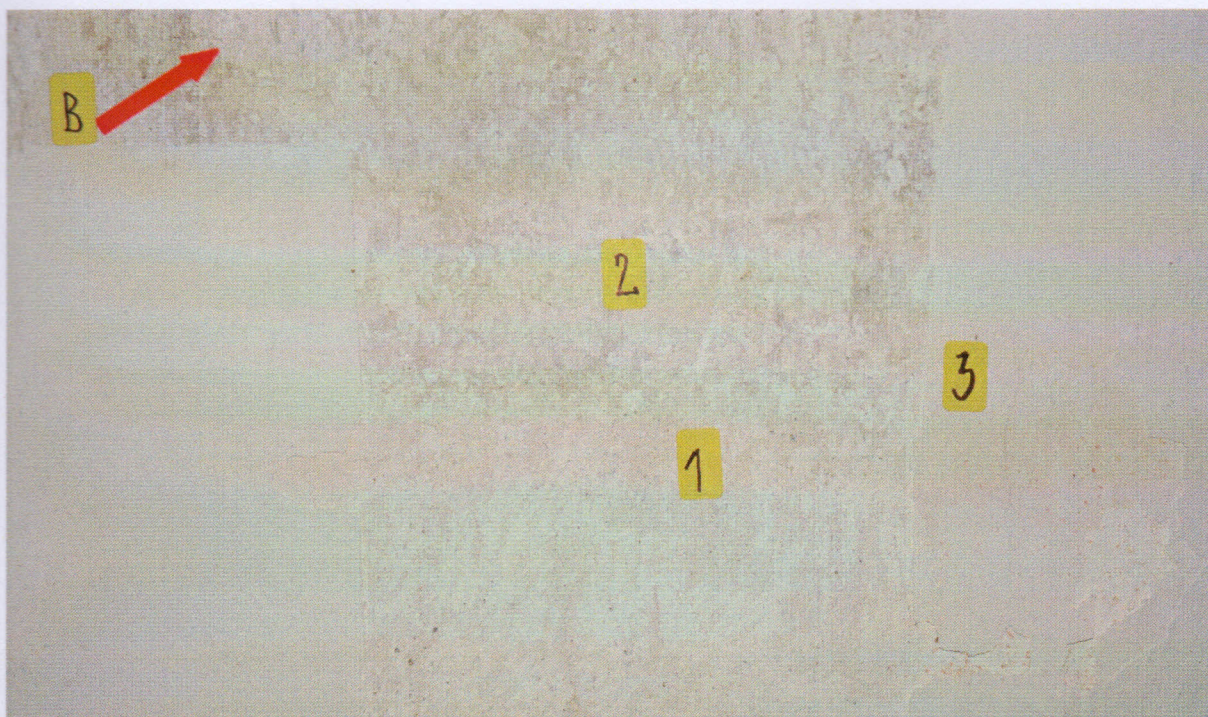
*Detail sondy č. S1 na povrchu primárních omítek se nachází souvrství tenkých vápenných nátěrů, poslední patrně tónovaný do světle šedého tónu. Blíže k tomu výsledky analýzy a optické mikroskopie odebraného vzorku B - povrchové úpravy primárních omítek v samostatné zprávě ing. K. Bayera.*

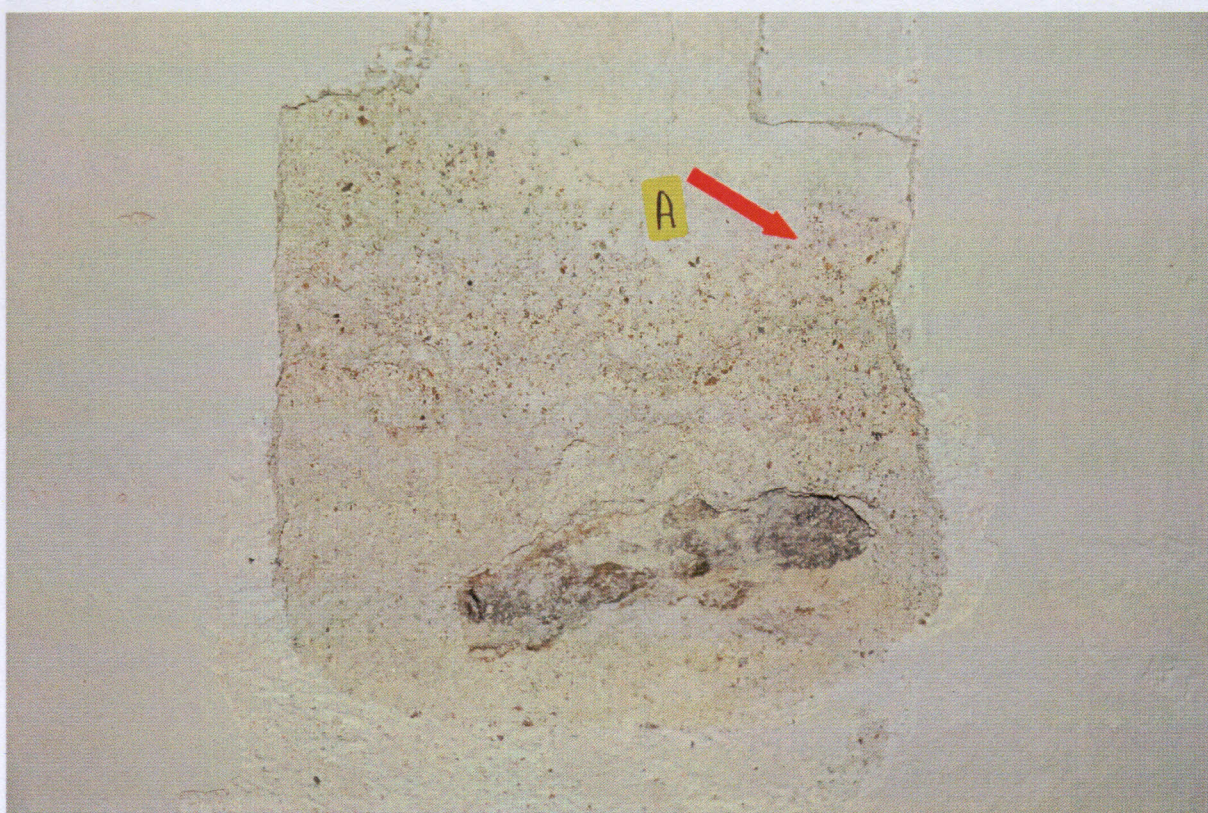
*Detail sondy č S1- místo odběru vzorku A – materiálová analýza primární omítky*

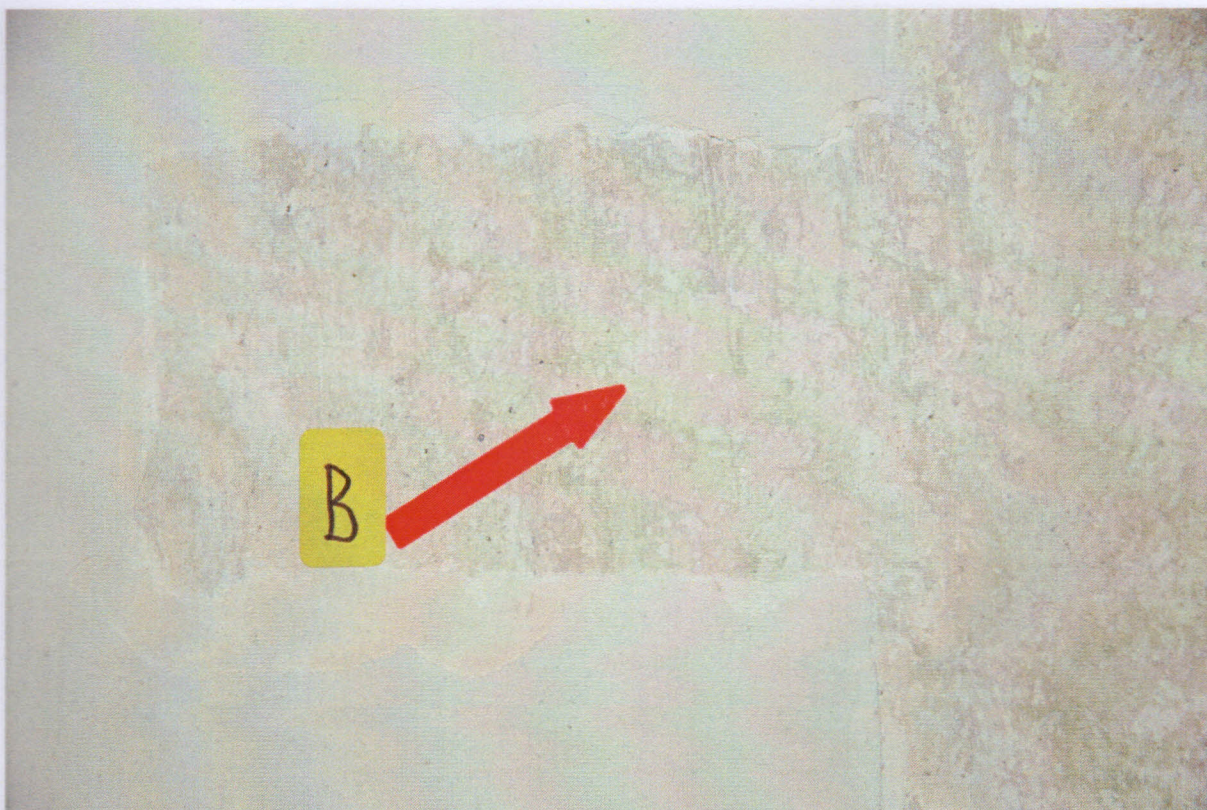
*Detail sondy č S1 - místo odběru vzorku B – povrchové úpravy primárních omítek*

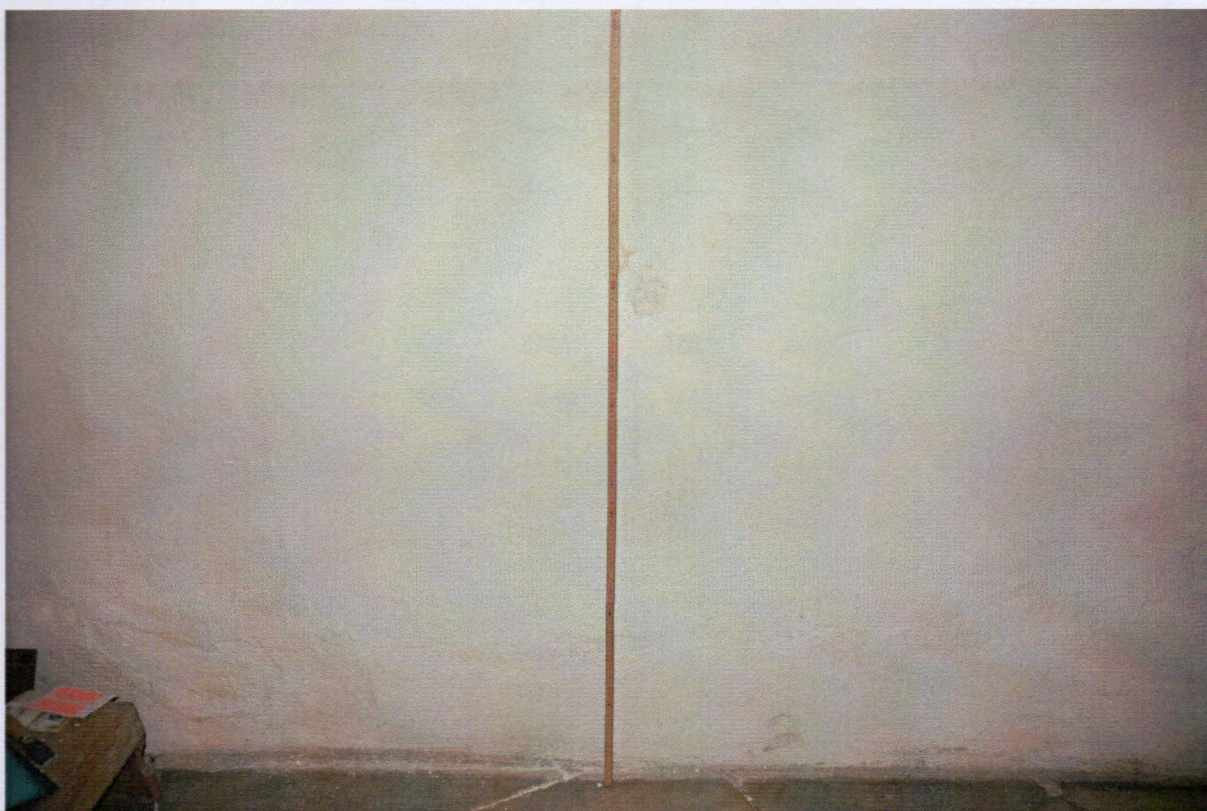
*Sonda č. 2 provedená v ploše severní zdi presbytáře. V sondě č 2. je okraj renesančních omítek zachycen ve výšce cca 40 cm nad úrovní dlažby.*

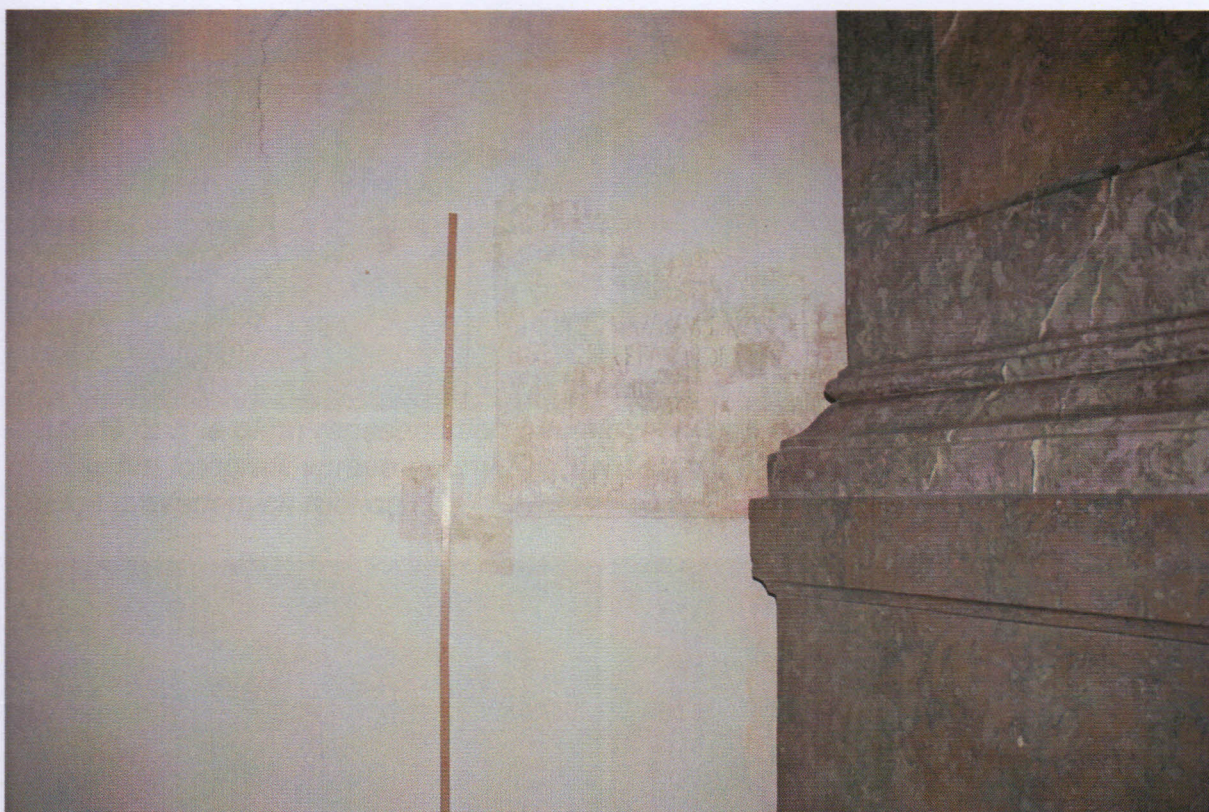
*Sonda č. 4 provedená v ploše severní zdi presbytáře, v vlevo od hlavního oltáře. Celkový pohled a detail. V sondě č 4. je okraj renesančních omítek zachycen ve výšce cca 140 cm nad úrovní dlažby.*

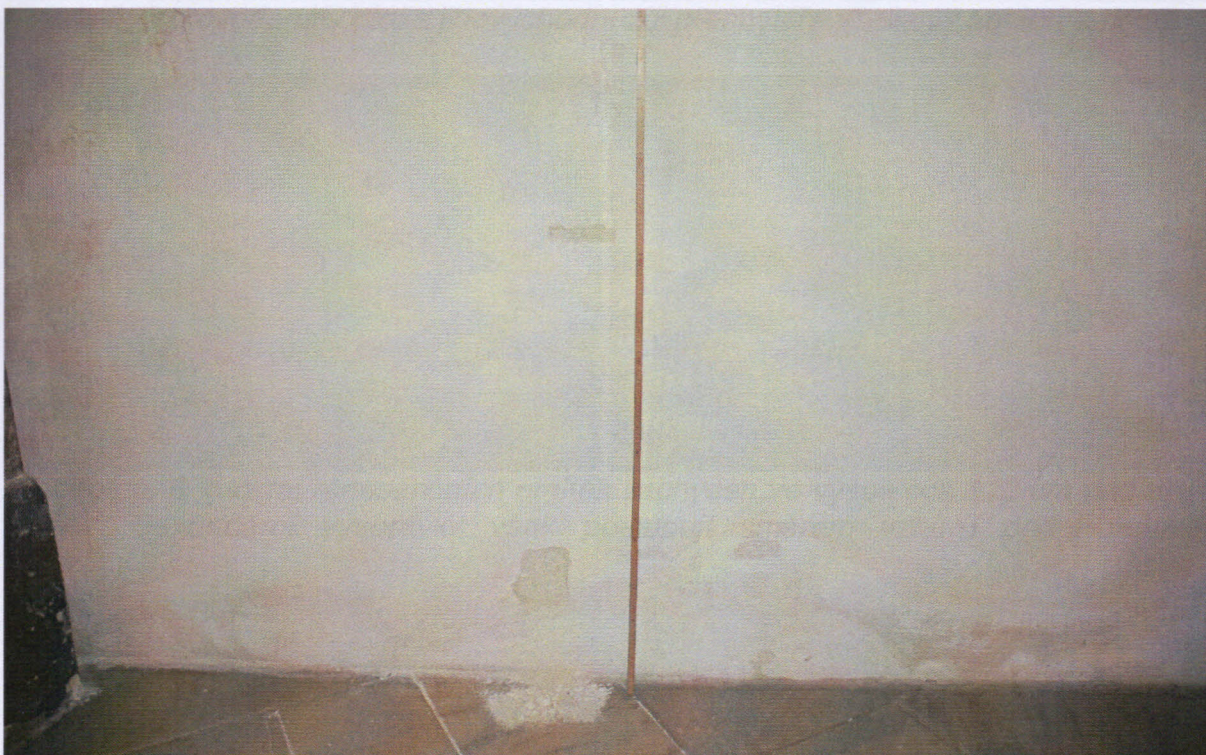
*Sonda č. 5 provedená v ploše jihovýchodní zdi presbytáře, vpravo od hlavního oltáře. Celkový pohled a detail.*

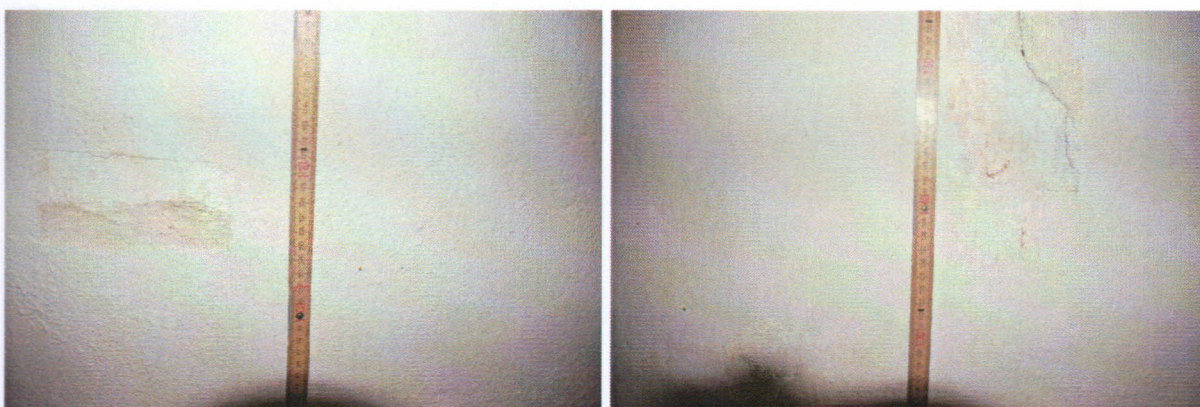
*V sondě č. 5 je okraj renesančních omítek zachycen ve výšce cca 110 cm nad úrovní dlažby. Na fotografii vpravo patrný fragment starších epigrafických projevů na primární omítce provedených rudkou.*

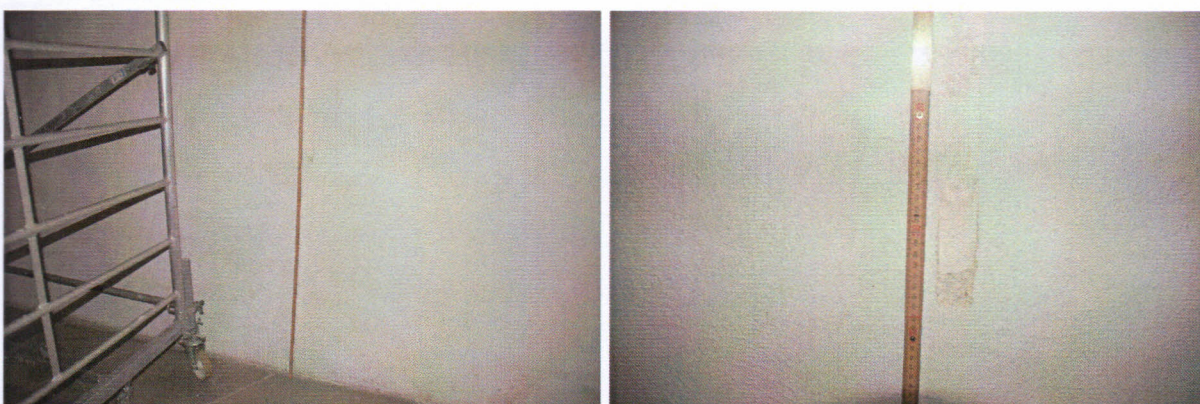
*Sonda č. 6 provedená v ploše jihovýchodní zdi presbytáře. Celkový pohled a detail.*

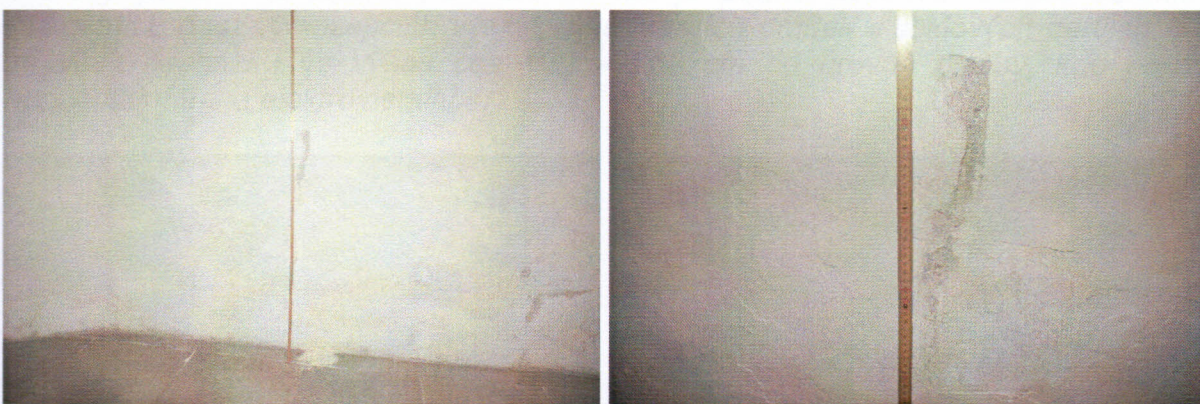
*V sondě č. 6 je okraj renesančních omítek zachycen ve výšce cca 110 cm nad úrovní dlažby. Sekundární vysprávky však postupují směrem vzhůru podél vertikální praskliny.*

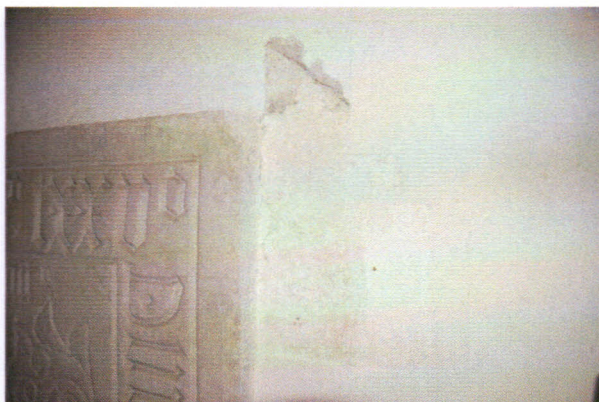
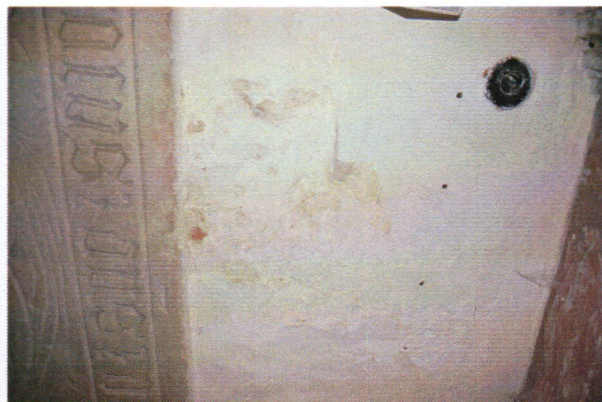
*V sondě č. 8 je okraj renesančních omítek zachycen ve výšce cca 140 cm nad úrovní dlažby. Sekundární vysprávky však postupují směrem vzhůru podél zadržky náhrobků. Plocha po levé straně bočního oltáře je výrazně narušena staršími trasami elektroinstalace.*

omítek /cementových, sádrových apod./ a vysprávek v místech starších rozvodů elektroinstalací, které dosahují v horizontálních i vertikálních směrech do výšky až cca 250 cm. Tyto technologicky nevhodné vysprávky je nezbytné odstranit, spáry vyčistit. Práce je nutno provádět ručně s ohledem na okolní výskyt primárních renesančních omítek.

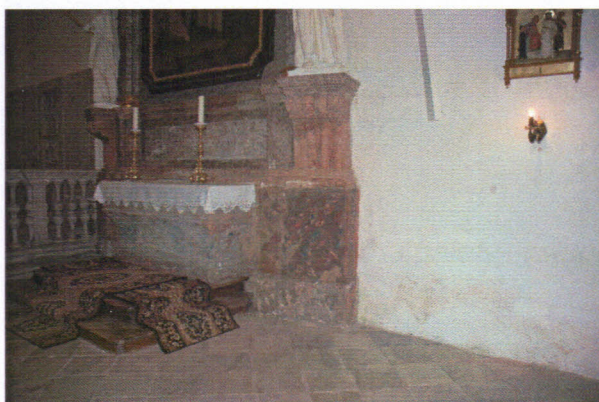
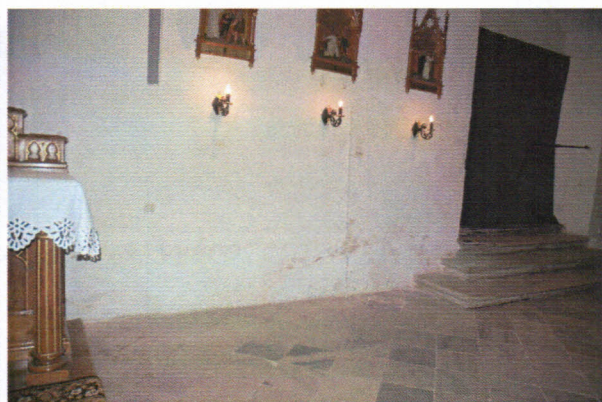
*Celkový pohled na plochu jižní zdi na níž je patrná kolísavá hranice defektů a vlhkostních map vymezujících výskyt sekundárních omítek v soklových partiích. Tyto se však nachází i ve výšce cca 180 – 200 cm od úrovně dlažby, kde probíhá horizontální trasa elektroinstalace.*

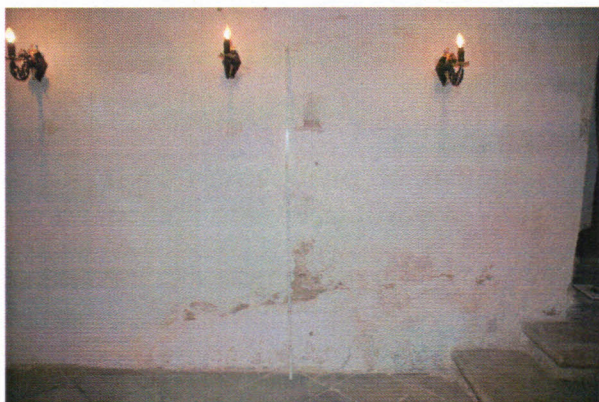
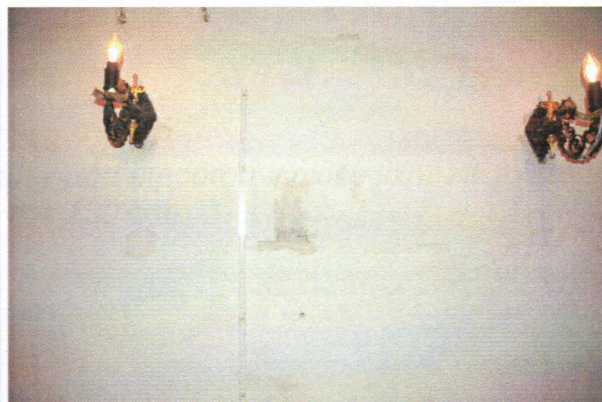
*V sondě č. 9 je okraj renesančních omítek zachycen ve výšce cca 140 cm nad úrovní dlažby.*

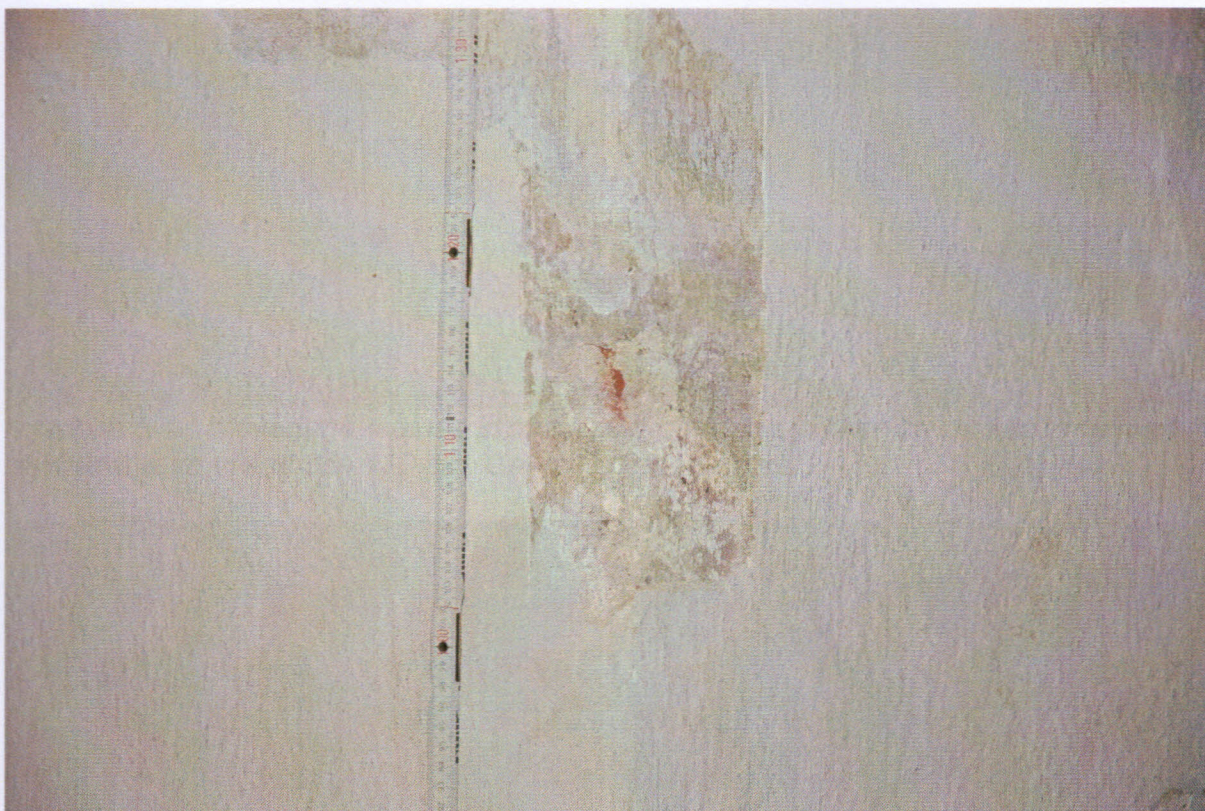
*V sondě č 10 na hraně špalety vstupu pak ve výšce cca 100 cm od prvního schodišťového stupně.*

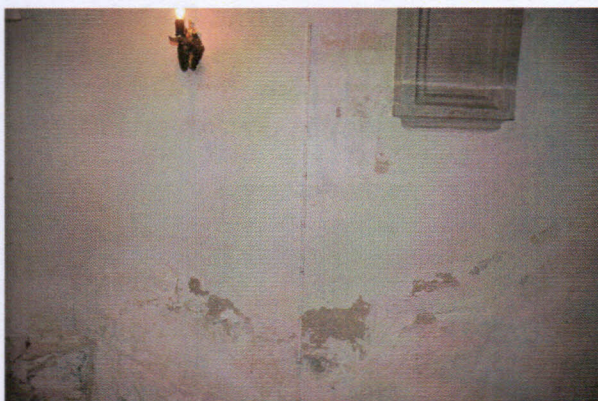
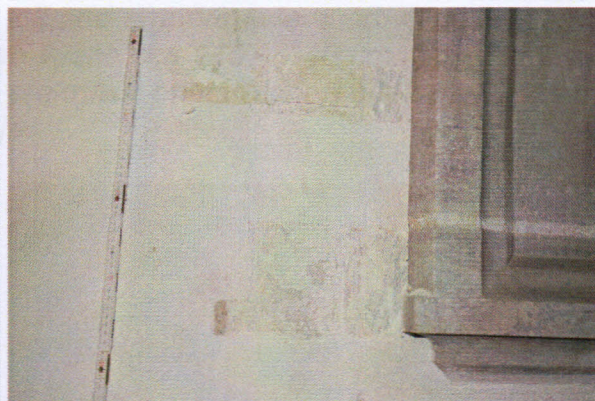
*V sondě č 11 provedené po levé straně patky pod emporou v ploše jižní zdi je hranice renesančních omítek zachycena ve výšce cca 130 cm.*

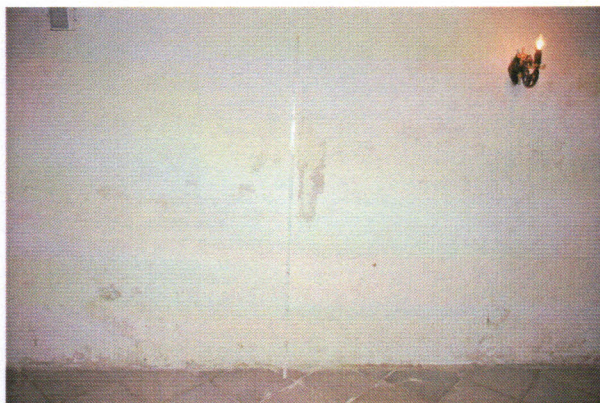
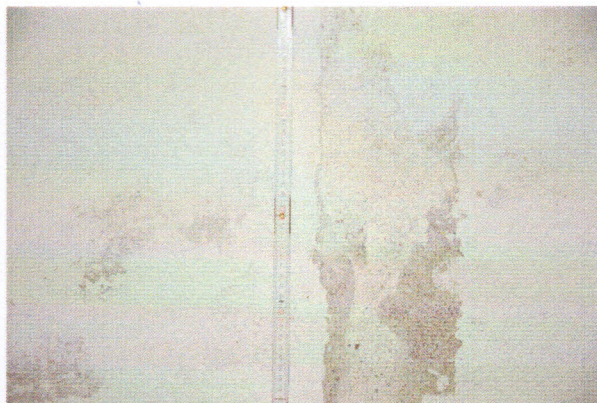
*V sondě č 12 provedené v ploše jižní zdi pod emporou je hranice renesančních omítek zachycena ve výšce cca 110 cm. Celkový pohled detail.*

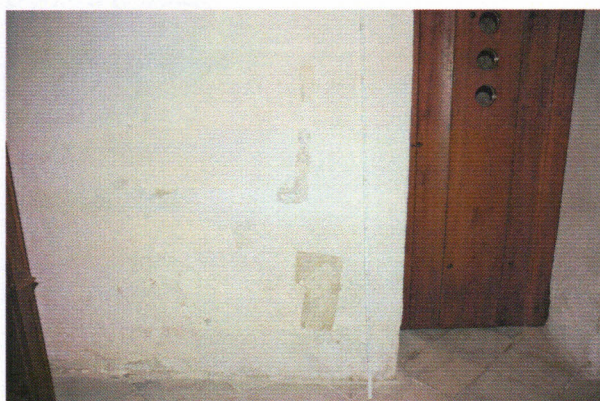
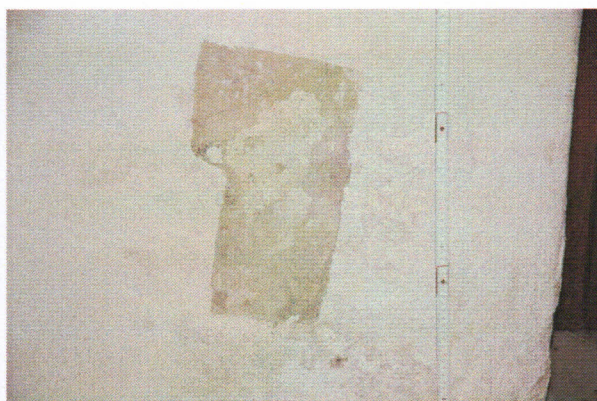
*V sondě č 13 provedené v ploše západní zdi pod emporou, vlevo od vstupu na kůr, je hranice renesančních omítek zachycena ve výšce cca 110 – 140 cm. Celkový pohled a detail. Četné množství vysprávek a překryvů primárních omítek sekundárními vrstvami nálezovou situaci značně zkresluje.*

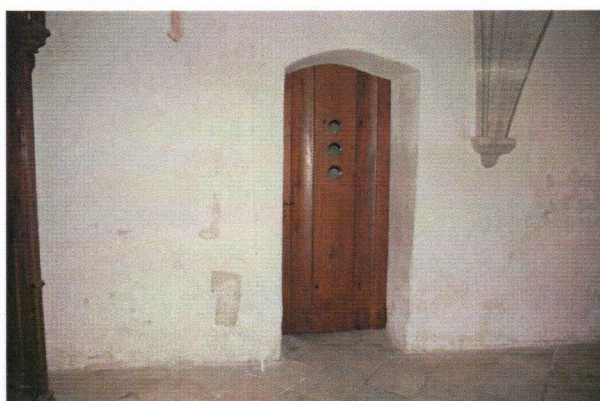
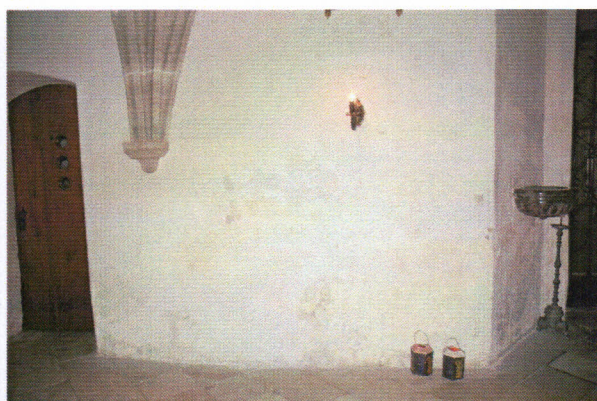
*V sondě č 13 provedené v ploše západní zdi pod emporou, vlevo od vstupu na kůr, je hranice renesančních omítek zachycena ve výšce cca 110 – 140 cm. Celkový pohled.*

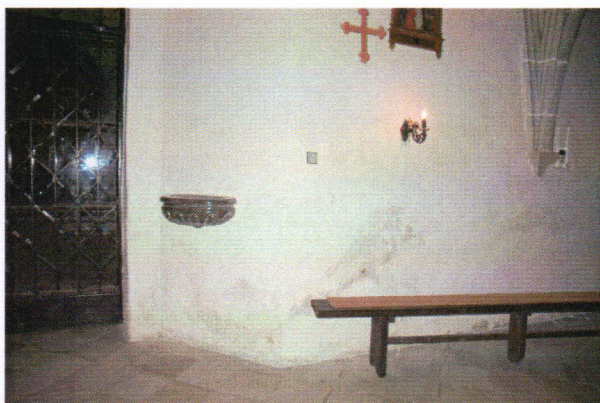
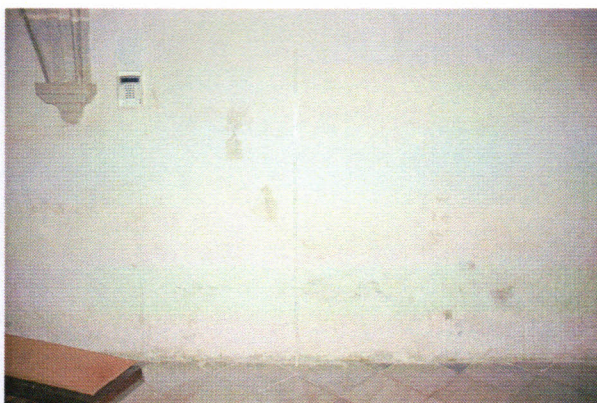
*V sondě č 14 provedené v ploše západní zdi pod emporou, vpravo od hlavního vstupu, je hranice renesančních omítek zachycena ve výšce cca 110 – 140 cm. Celkový pohled a detail.*

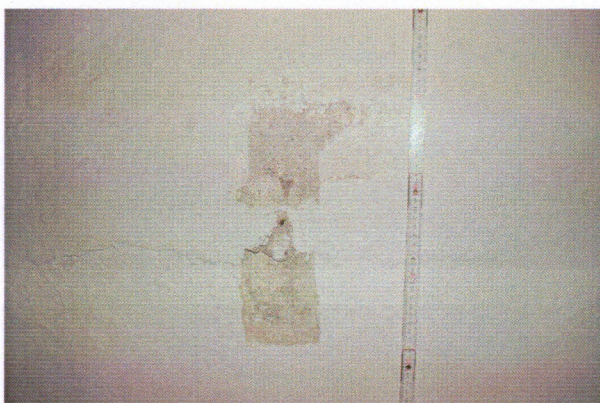
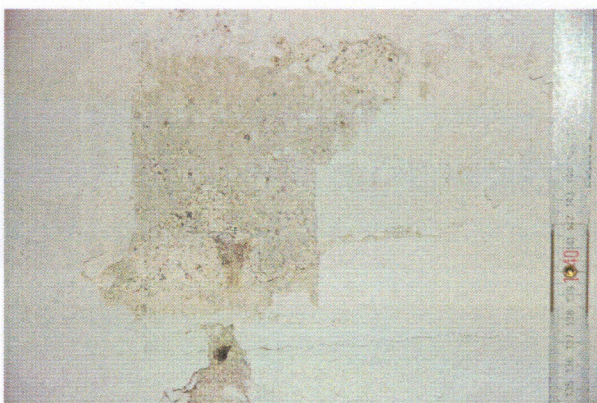
*Četné množství vysprávek a překryvů primárních omítek sekundárními vrstvami nálezovou situaci značně zkresluje. Primární omítky jsou narušeny horizontálně vedenými trasami nové elektroinstalace.*

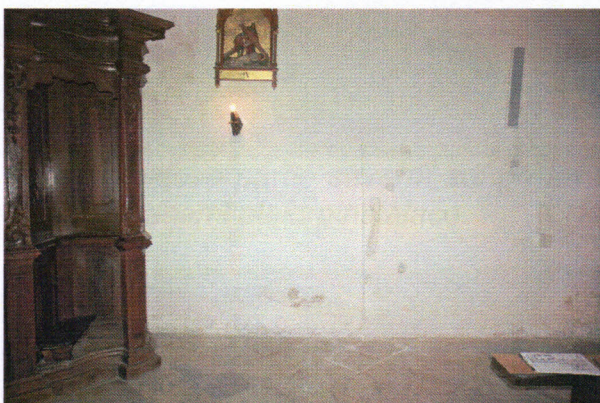
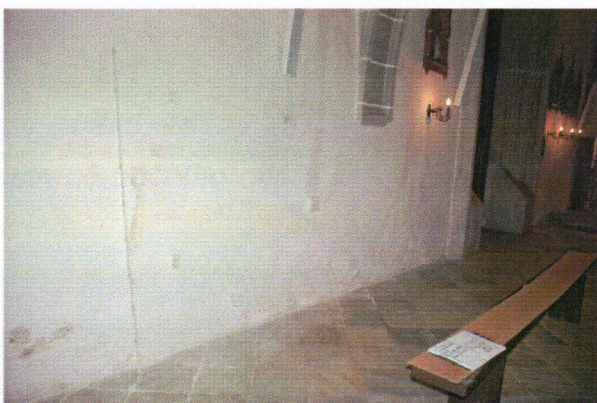
*V sondě č 15 provedené v ploše severní zdi pod emporou byl výskyt primárních omítek potvrzen v plném rozsahu viz snímek dole a v sousedící sondě č. už je hranice renesančních omítek zachycena ve výšce cca 110 – 140 cm.*

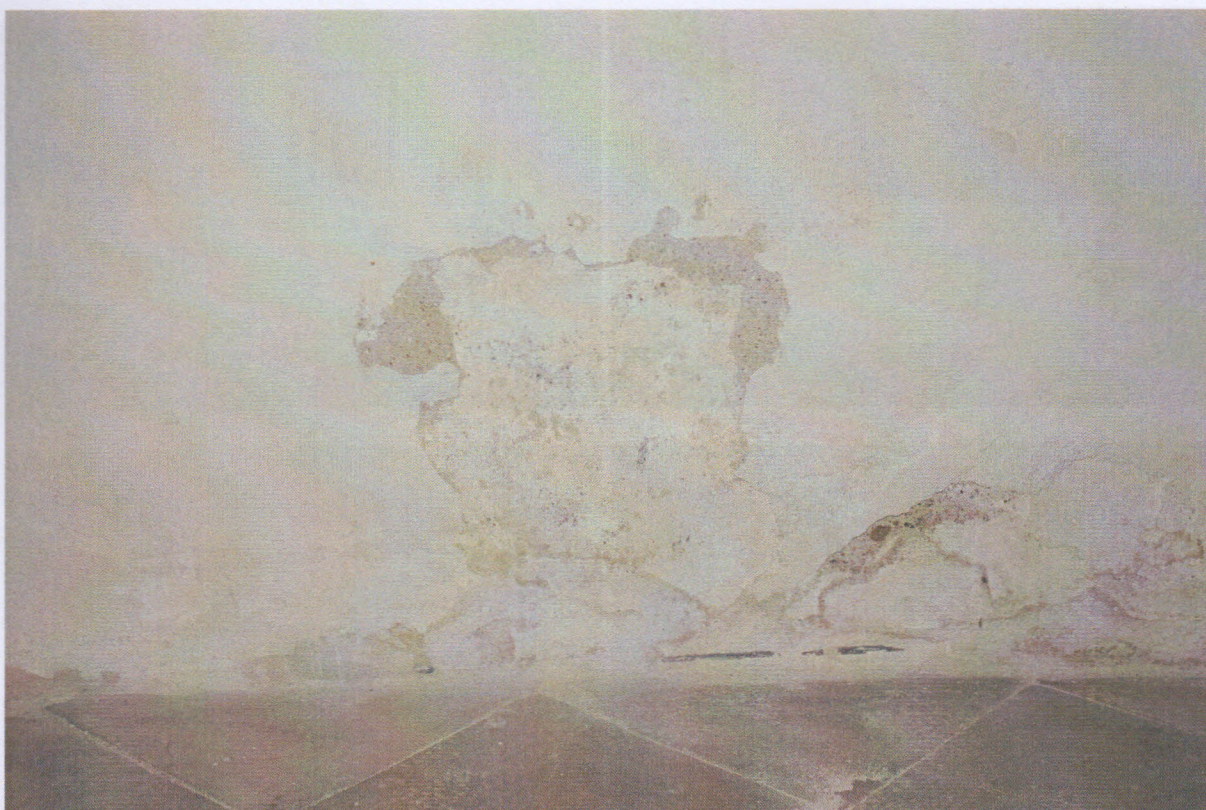
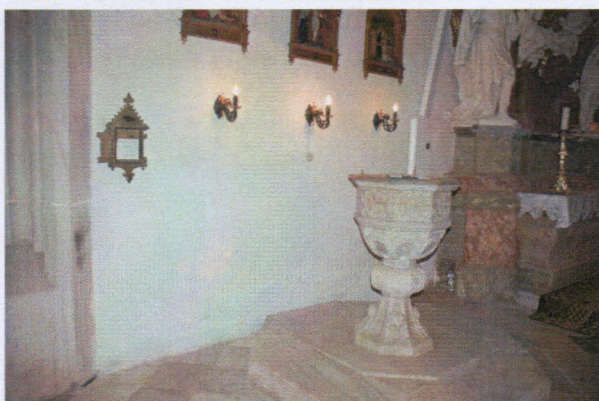
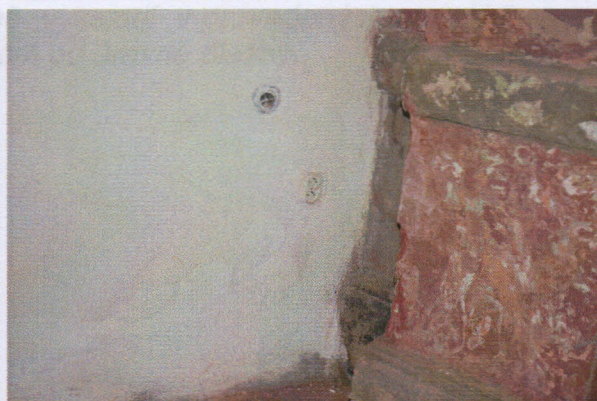
*Plocha soklové partie severní zdi po levé straně bočního oltáře je výrazně narušena staršími trasami elektroinstalace.*

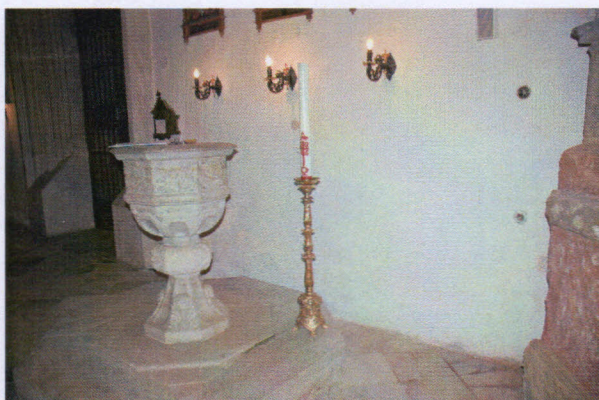
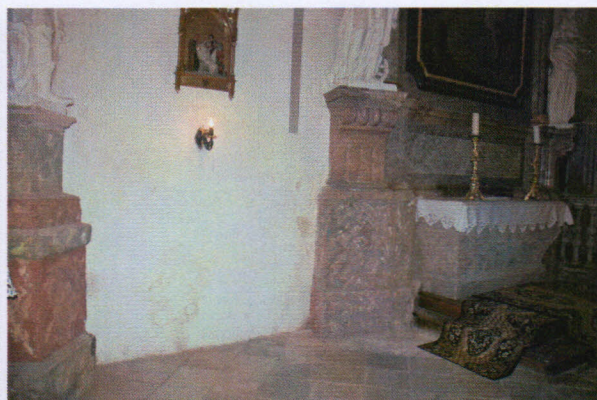
*Plocha soklové partie severní zdi po levé straně bočního oltáře je výrazně narušena staršími trasami elektroinstalace.*

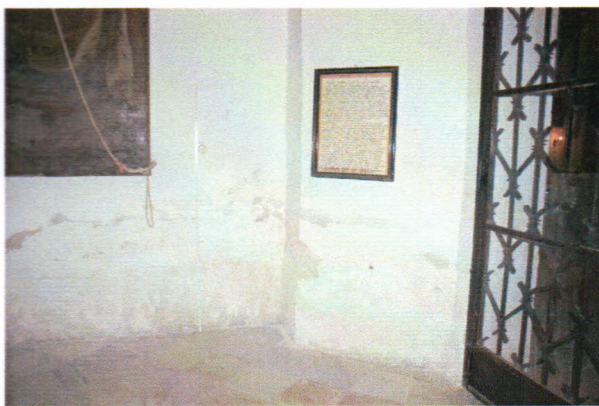
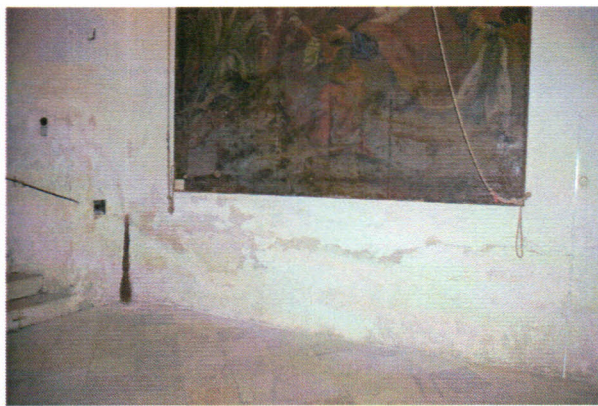
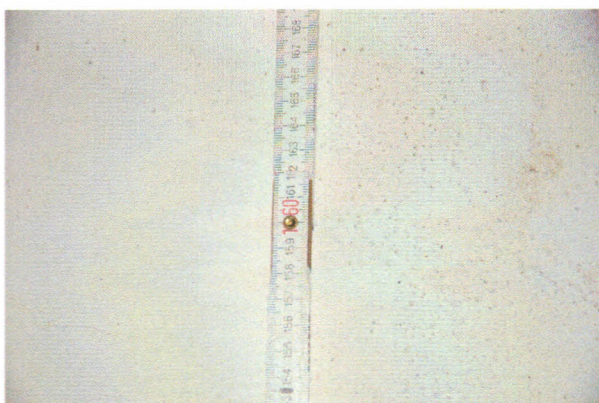
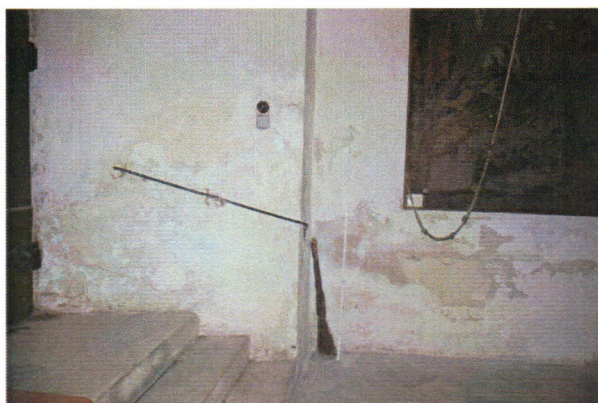
*Omítky soklových partií vstupní předsíně vykazují v provedených sondách výskyt sekundárních vrstev až do výšky cca 160 cm od úrovně dlažby.*
