## E.6.9 ZÁMĚR NA RESTAUROVÁNÍ VITRÁŽOVÝCH OKEN

### DETAILNÍ RESTAURÁČSKÝ PRŮZKUM VITRÁŽOVÝCH OKEN

### KOSTELA POVÝŠENÍ SV. KŘÍŽE V OBCI DOUBRAVNÍK

## na restaurování vitráží kostela Povýšení sv. Kříže v obci Doubravník

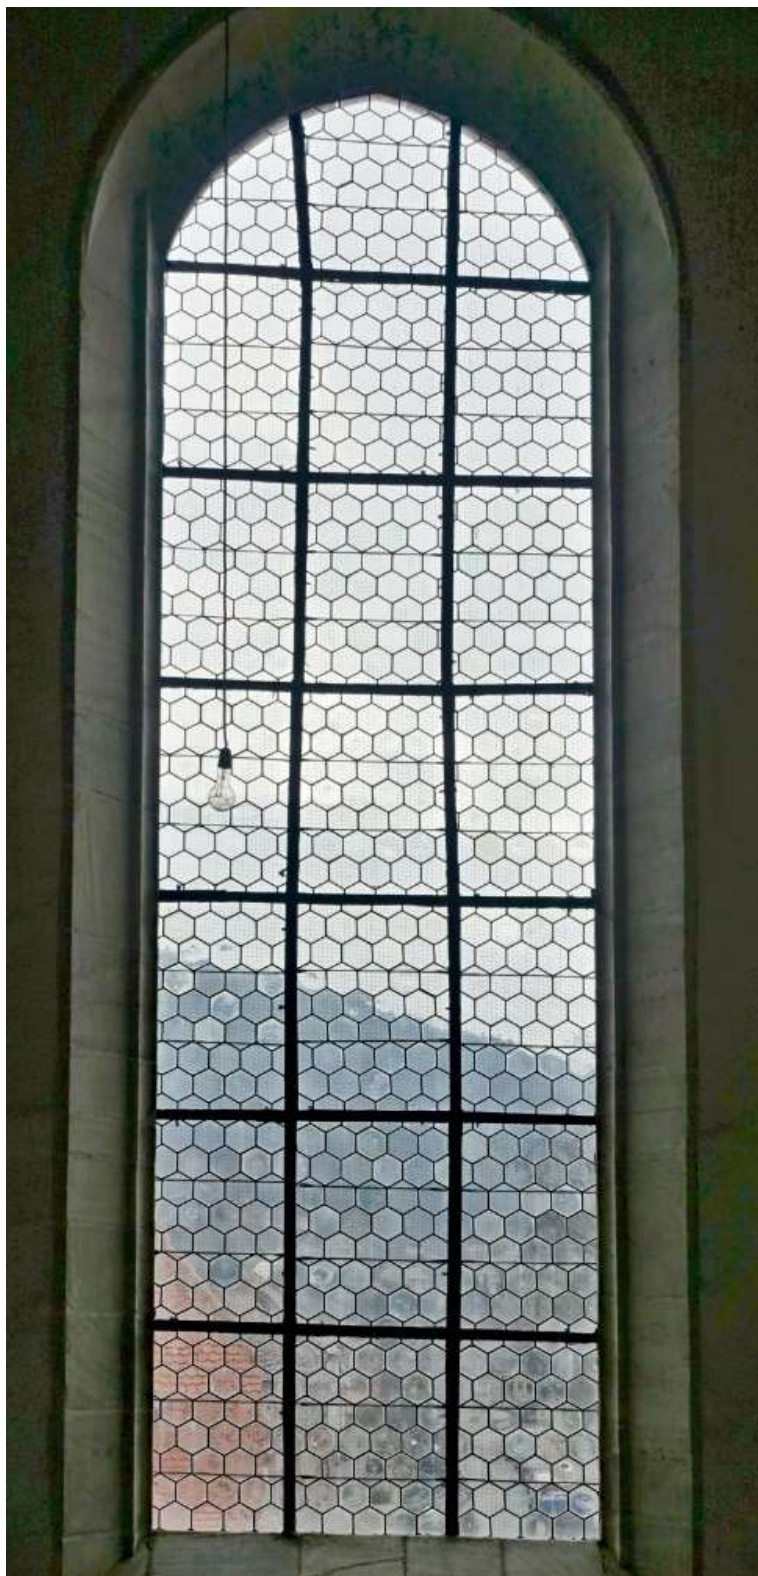
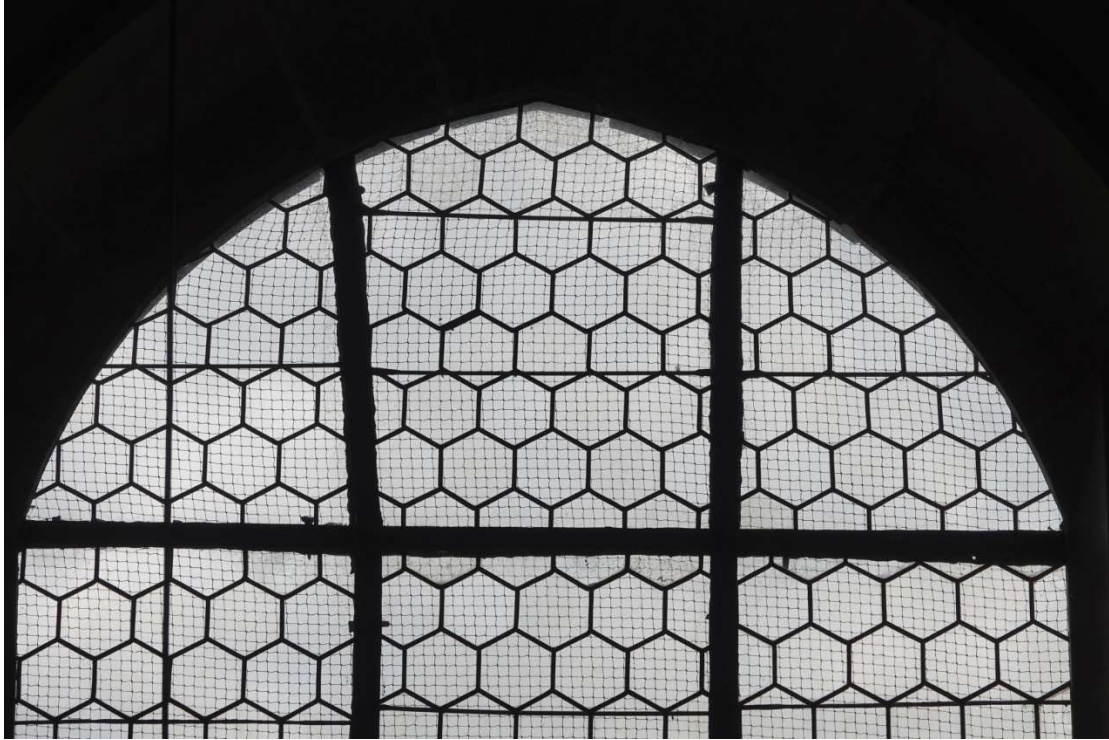
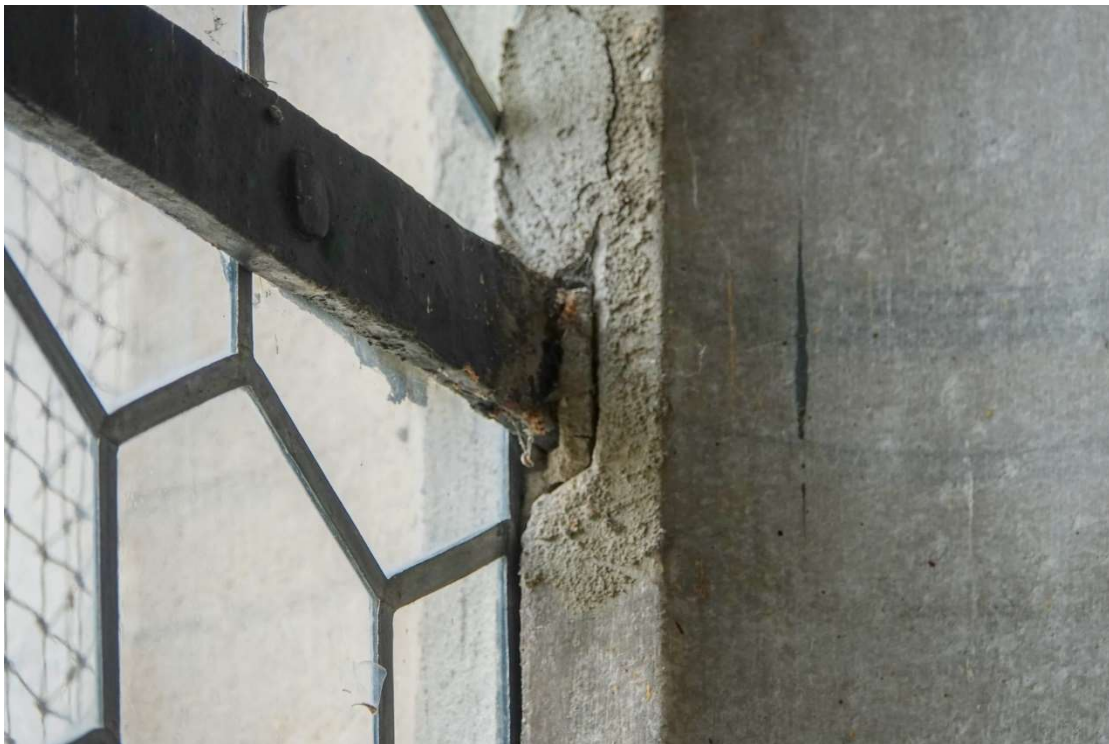
Vitráž č. 2 se nachází v postranní lodi na pravé straně kostela při pohledu na oltář, sestává z dílů ve třech řadách a 6 sloupcích. Obezdní okna je po pravé straně z větší části narušené a neplní již svou funkci. Absencí tmele mezi sklem a olověnými pruty vitráž ztratila svou původní soudržnost. Příchytné kovové lišty a tyčinky jsou zkorodované, k dalšími využití po ošetření použitelné. Vitráž je sestavena ve třech řadách a šesti sloupcích, tvoří ji geometrické prvky bez malby, ve spodní části vitráže je nápis: „VĚN. WLADIMIR HRABĚ MITROVSKY, 1898“. Vitráž nese znaky dřívější opravy, přesto je nezbytné ji znovu celou rozebrat a očištěné sklo vložit do nové olověné osnovy.

**Okno č. 2** v lodi kostela napravo od vchodových dveří. Ornametální okno z barevných skel orámované bordurou. Vitráž nebyla restaurována.

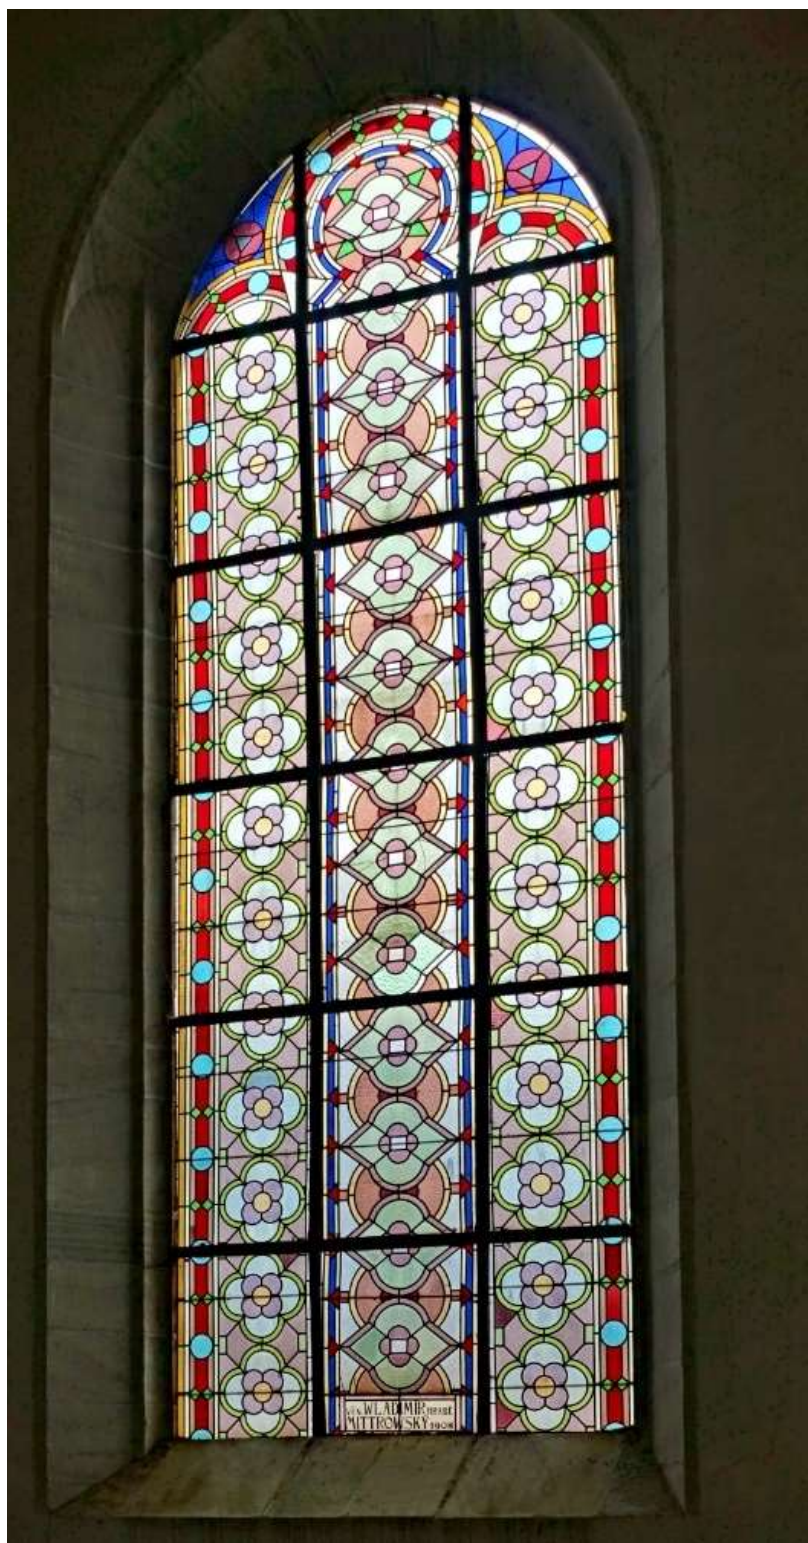
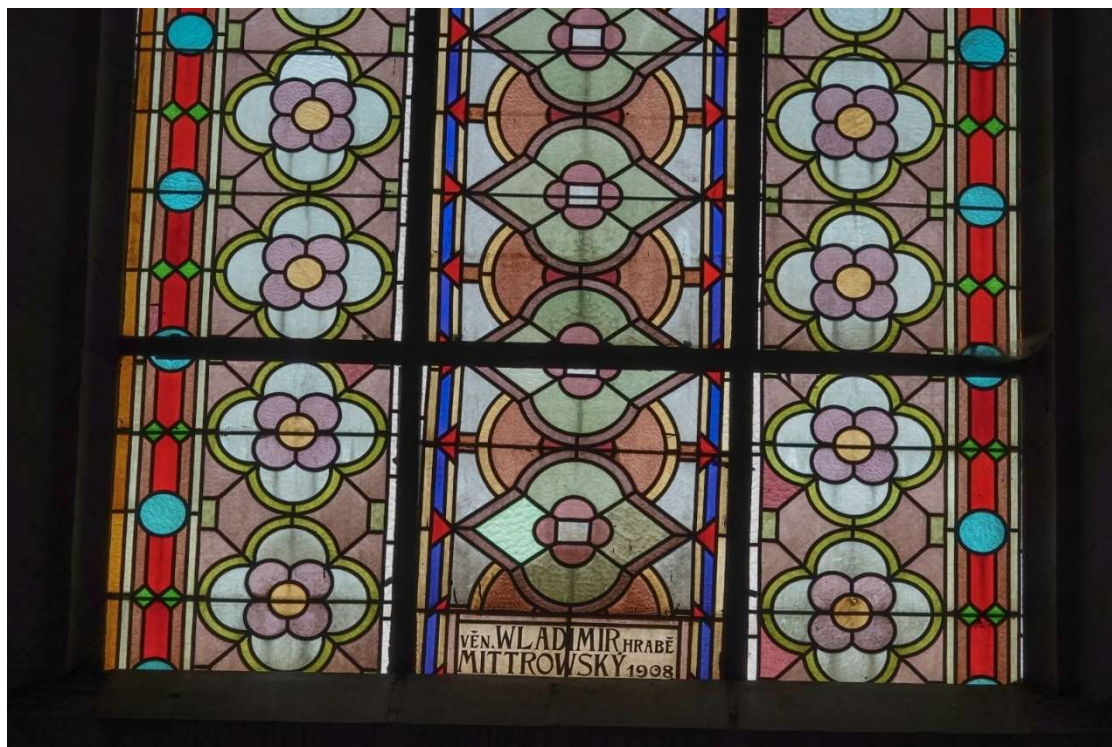
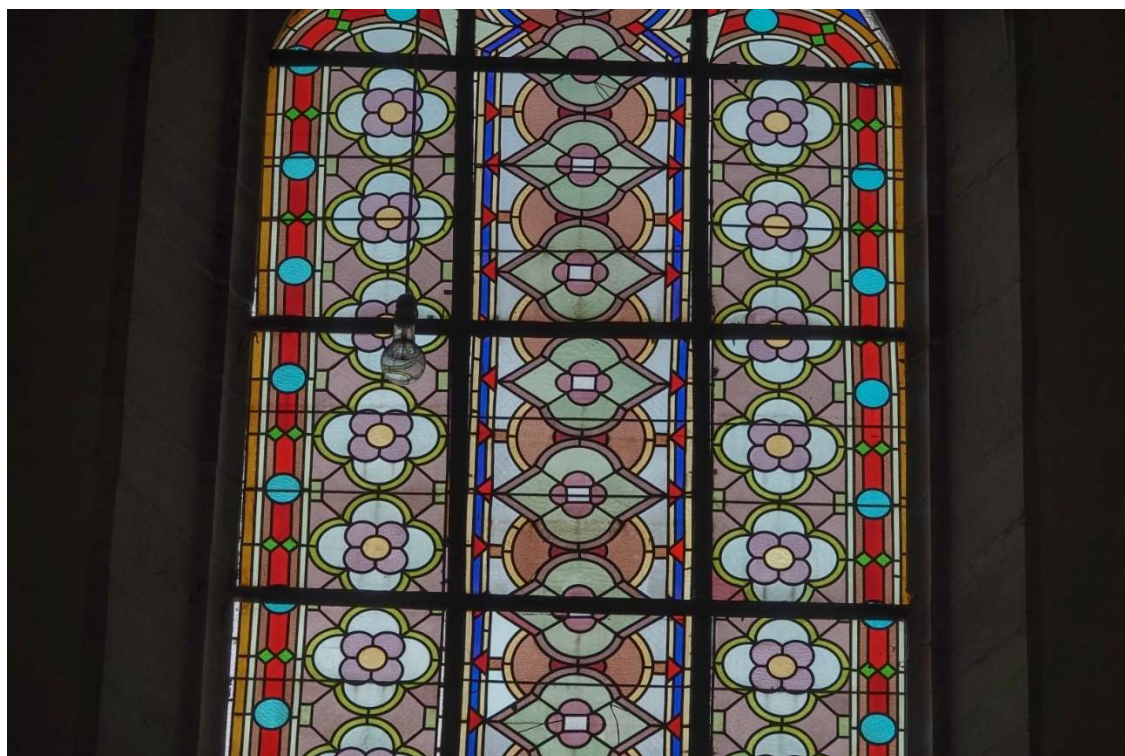
Vitráž č. 3 se nachází v postranní lodi na pravé straně kostela, sestává z dílů ve třech řadách a 11 sloupcích, tvoří ji geometrické tvary bez malby. V nedávné minulosti byla opravovaná, přesto je sklo zašlé. Mezi sklem a olověnými pruty chybí místy vytmelení. Na pravé straně je narušeno obezdění, lišty ani další kovové prvky nevykazují známky koroze. Ve spodním středním dílu je rozbité sklo žluté barvy. Z vnitřního pohledu je patrné, že klenák nad oknem je narušený.

**Okno č. 3** v lodi kostela napravo od vchodových dveří. Ornametální okno z barevných skel orámované bordurou. Vitráž byla zrestaurována, ale při větším dešti zatéká.

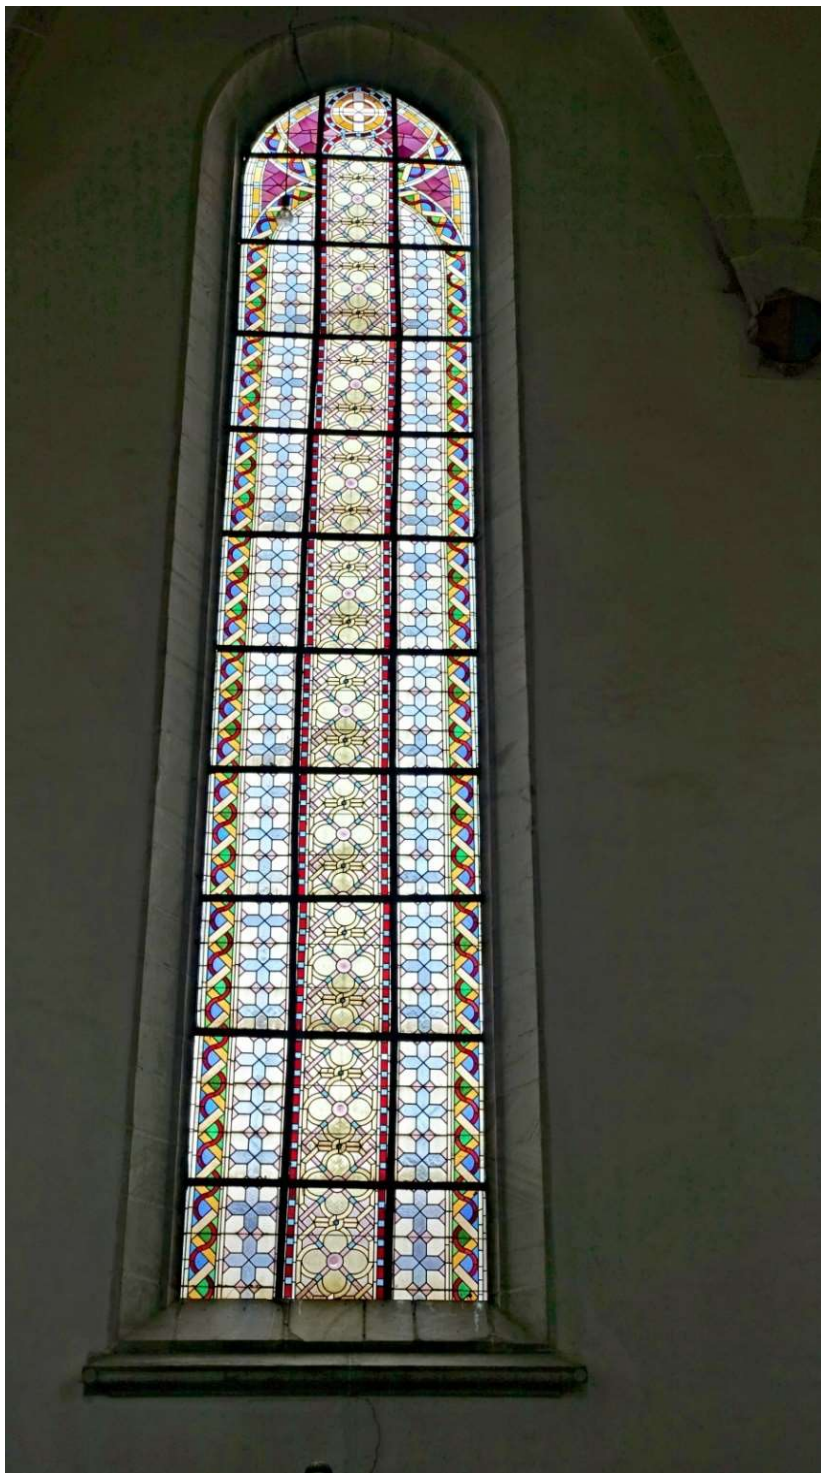
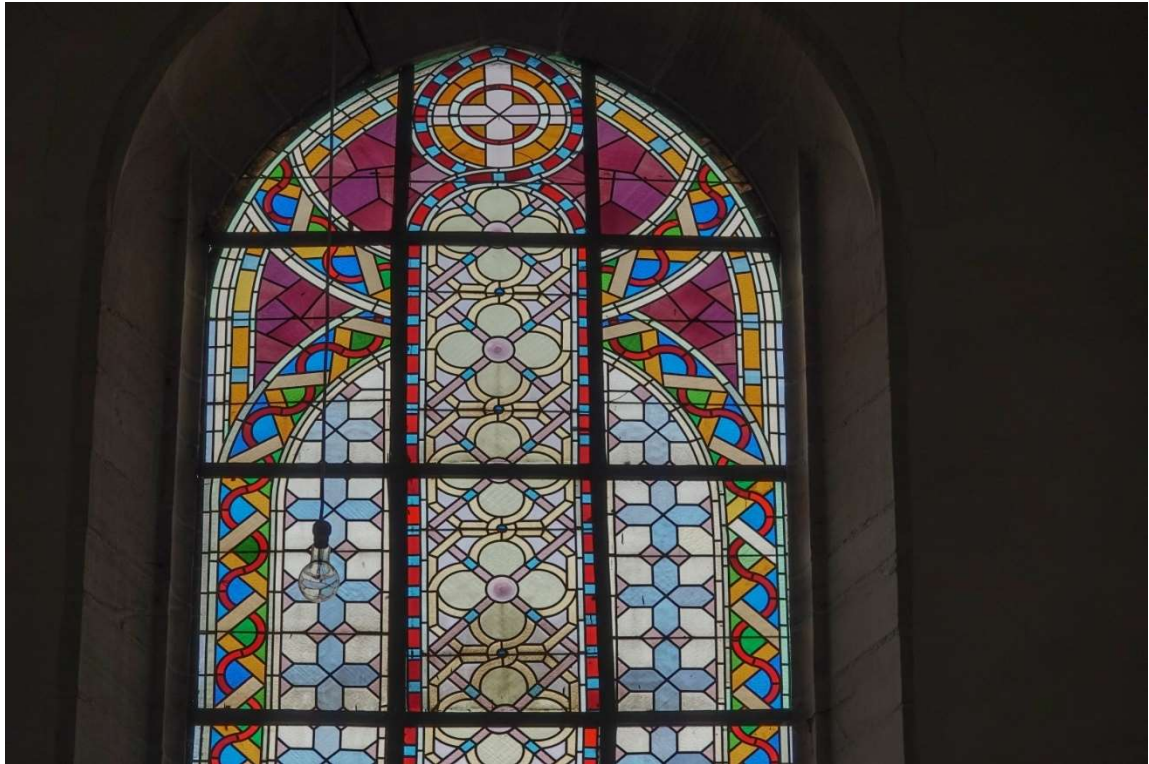
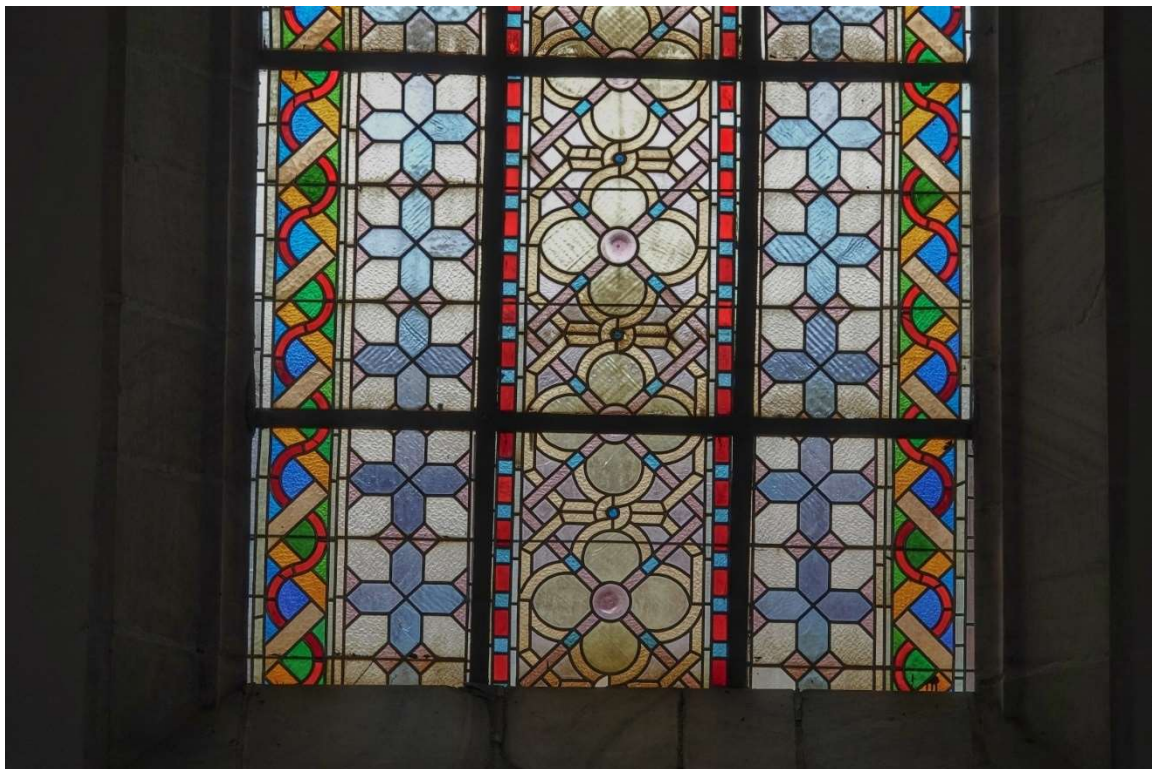
Vitráž č. 4 se nachází v postranní lodi na pravé straně kostela sestává z dílů ve třech řadách a 12 sloupcích, tvoří ji geometrické tvary bez malby. Okno vykazuje známky opravy, přesto je sklo zašlé, znečištěné. Mezi sklem a olověnými pruty chybí místy vytmelení. Na pravé straně v horní i dolní části chybí obezdění, což narušuje jeho funkci bránit vnikání dešťových srážek do kostela. V levém sloupci ve druhé řadě je rozbitý skleněný díl.

**Okno č. 4** v lodi kostela napravo od vchodových dveří. Ornametální okno z barevných skel orámované bordurou. Vitráž byla zrestaurována, ale při větším dešti zatéká.

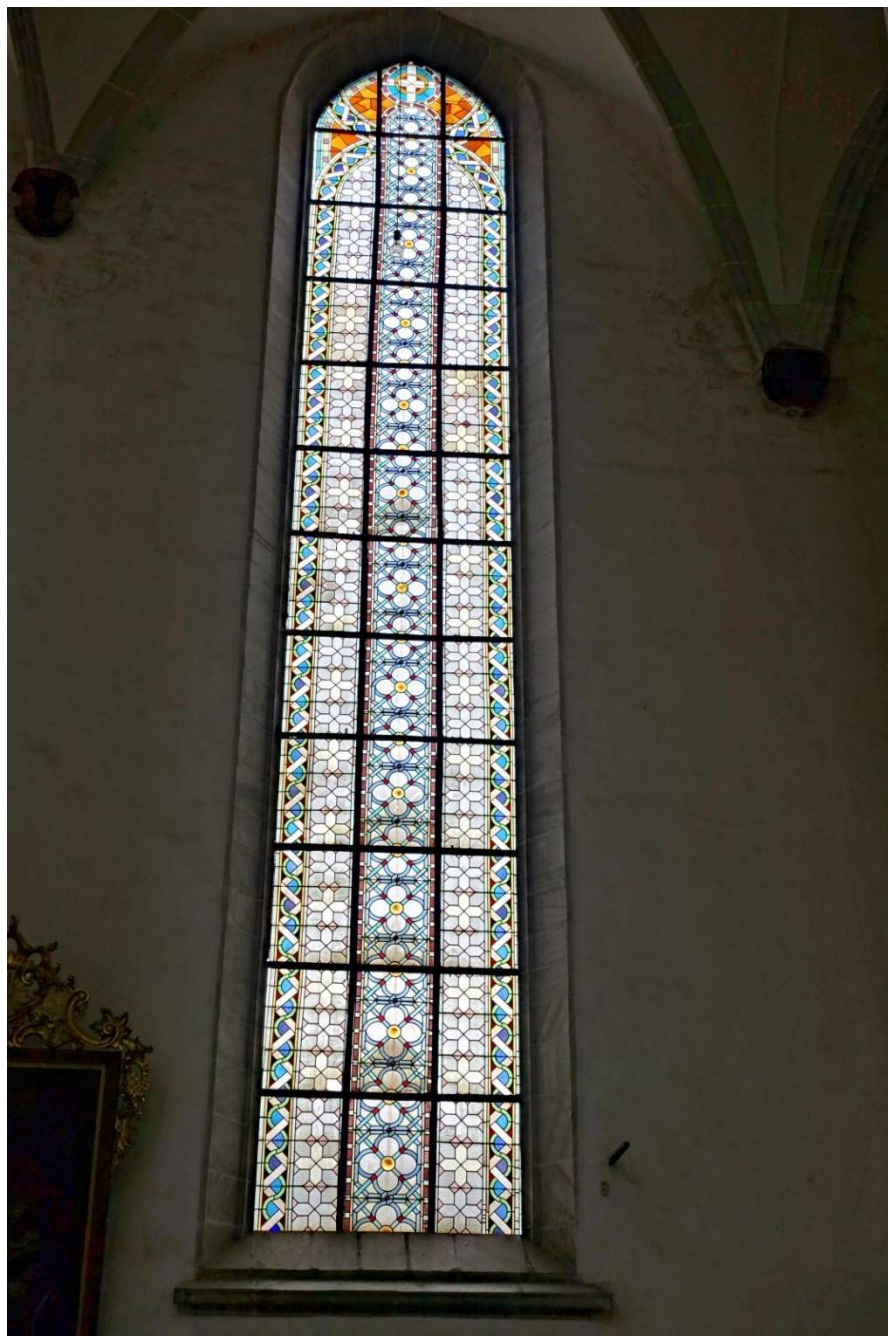
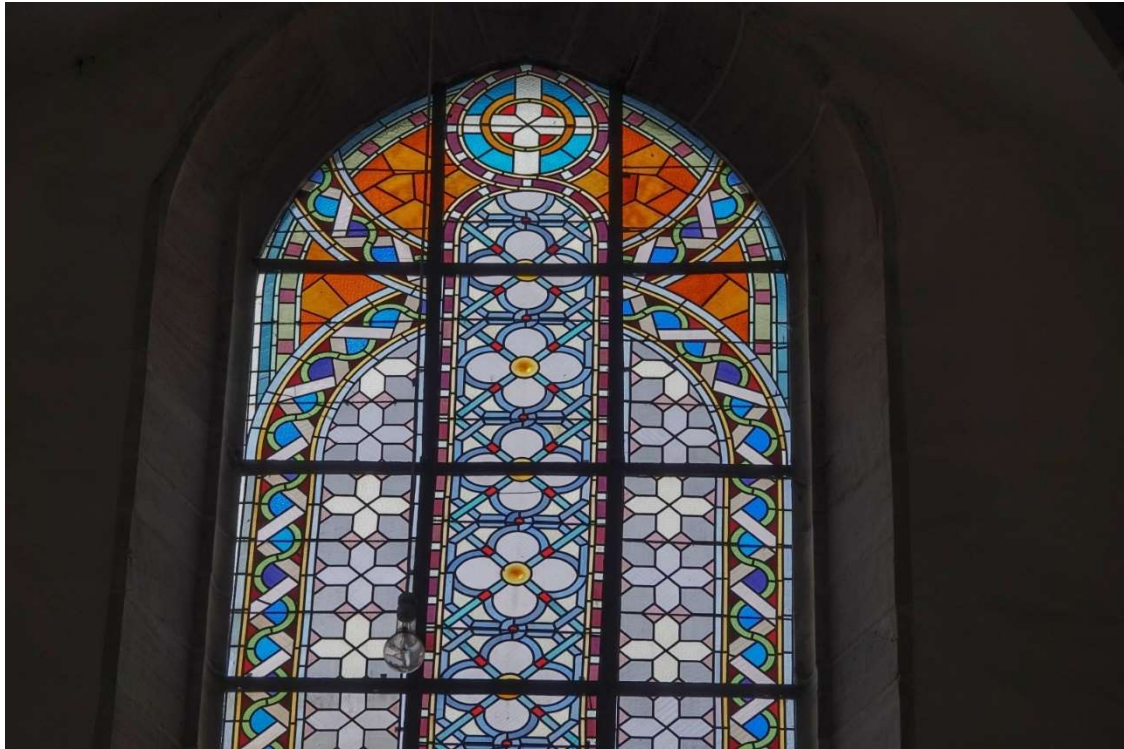
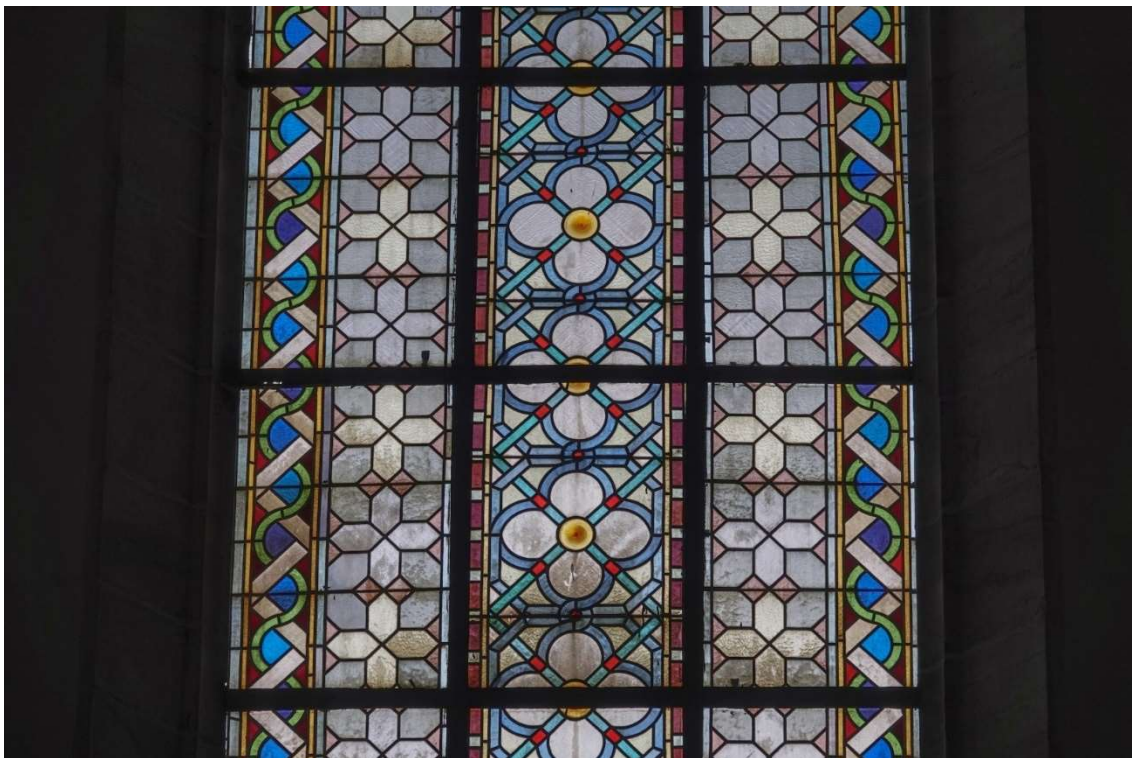
Vitráž č. 5 se nachází v postranní lodi na pravé straně kostela sestává z dílů ve třech řadách a 12 sloupcích, tvoří ji geometrické tvary bez malby. Okno bylo v nedávné minulosti opravované, jako jediné nenese známky poškození či narušení, netřeba restaurátorského zásahu.

**Okno č. 5** v lodi kostela napravo od vchodových dveří. Oramentální okno z barevných skel orámované bordurou. Vitráž byla zrestaurována, ale při větším dešti zatéká.

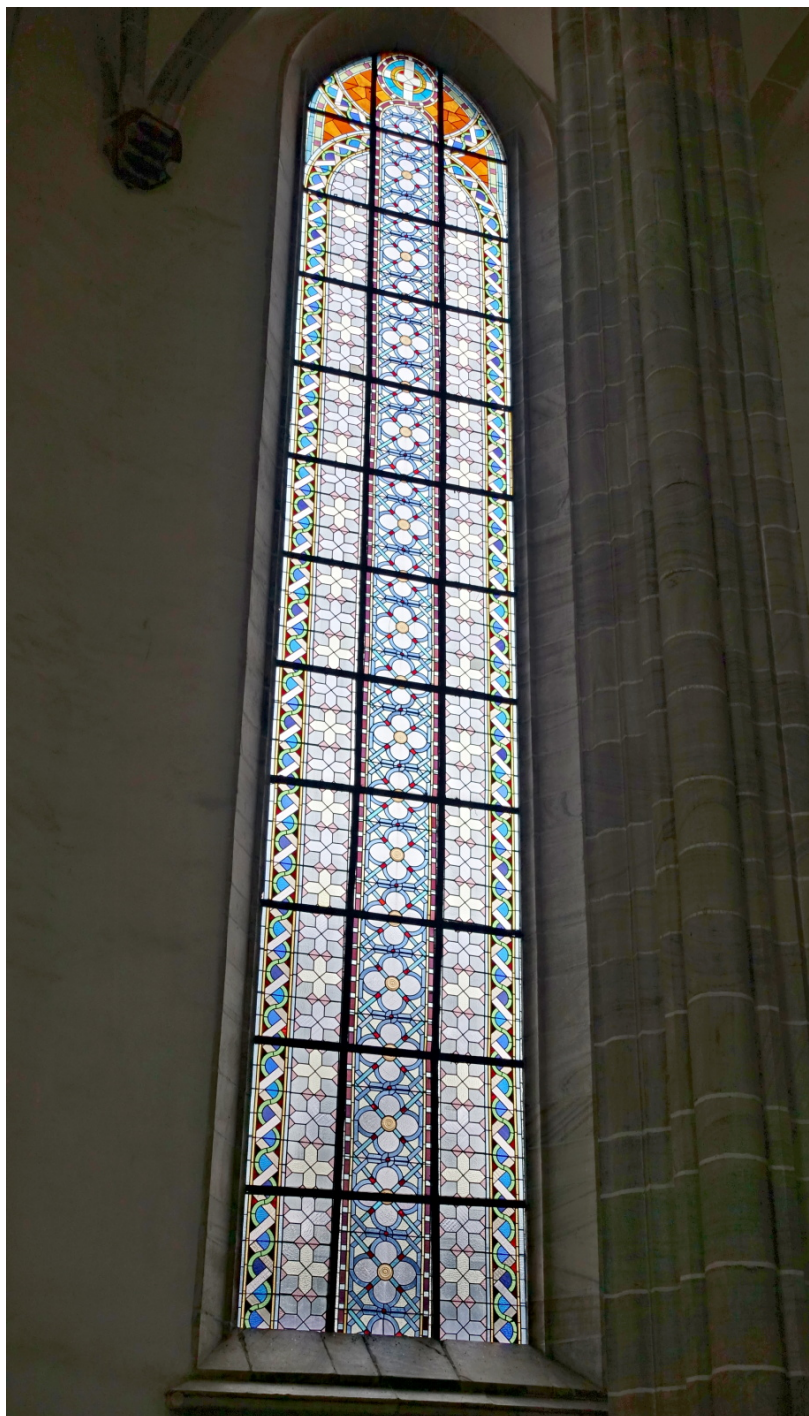
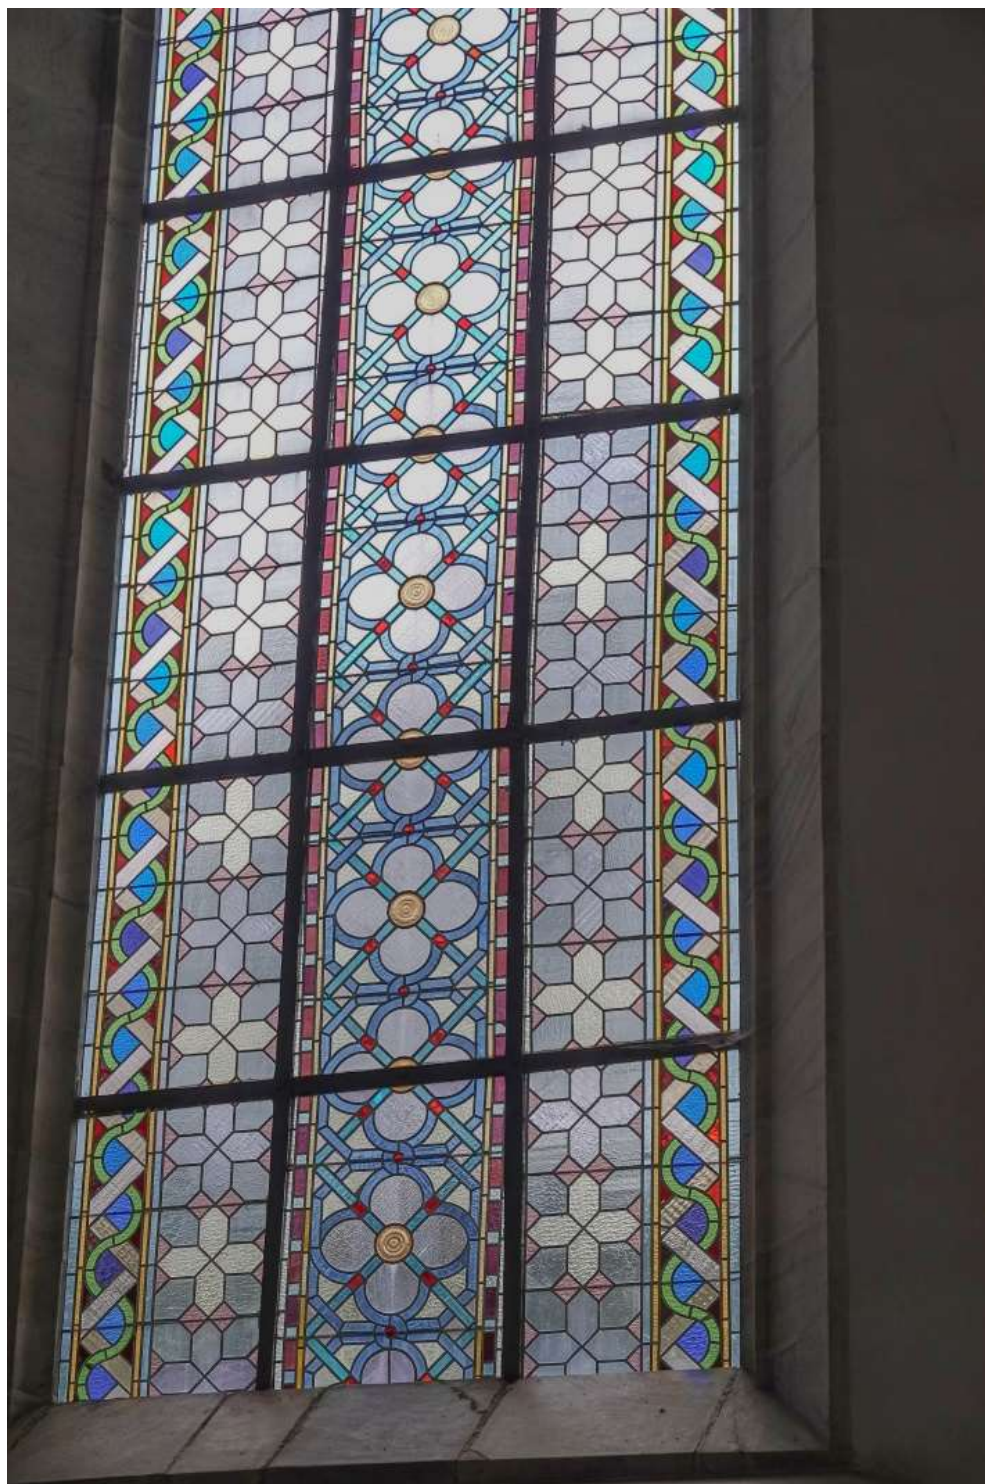
Vitráž č. 6 se nachází v postranní lodi na pravé straně kostela, sestává ze 3 řad a 12 sloupců dílů s figurální malbou. Vně okna jsou stopy po uchycení vnější ochranné sítě. Kovové prvky jsou zkorodované, nikoli však v takovém rozsahu že by po ošetření nebylo možné jejich další využití. Jednotlivé díly jsou částečnou degradací olověné osnovy nesoudržné. Na dvou místech v pravém sloupci a 9 řadě od spodu jsou dvě skla rozbitá, ve figurální malbě jsou tři díly nahrazeny novým sklem s novou malbou. Barva nese známky částečné oxidace, zejména v případě nápisu, na ornamentech pod figurami a na sloupech po boku figur.

**Okno č. 6** v presbytáři napravo od oltáře. Ornamentální okno, jehož střední výplň je figurální motiv. Vitráž je původní, nebyla restaurována.

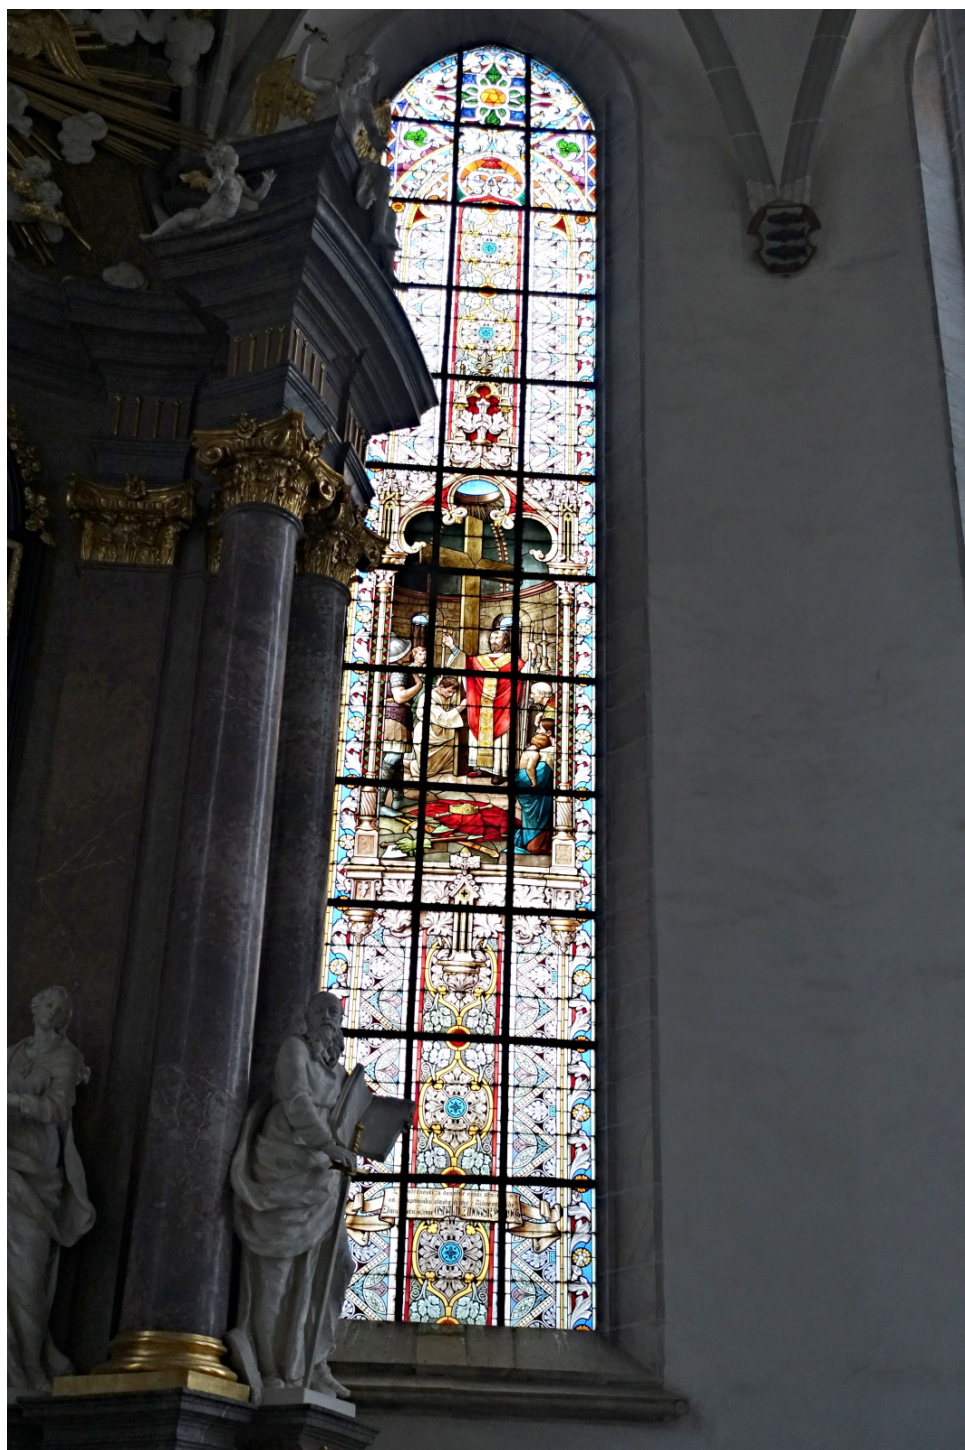
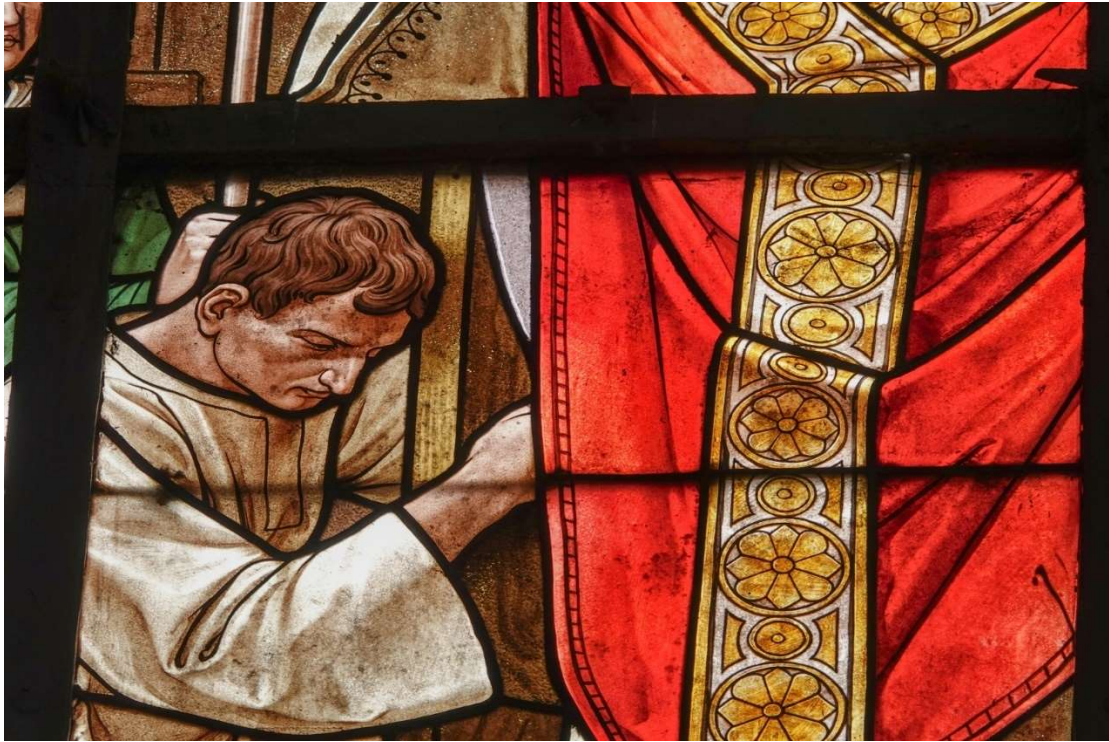
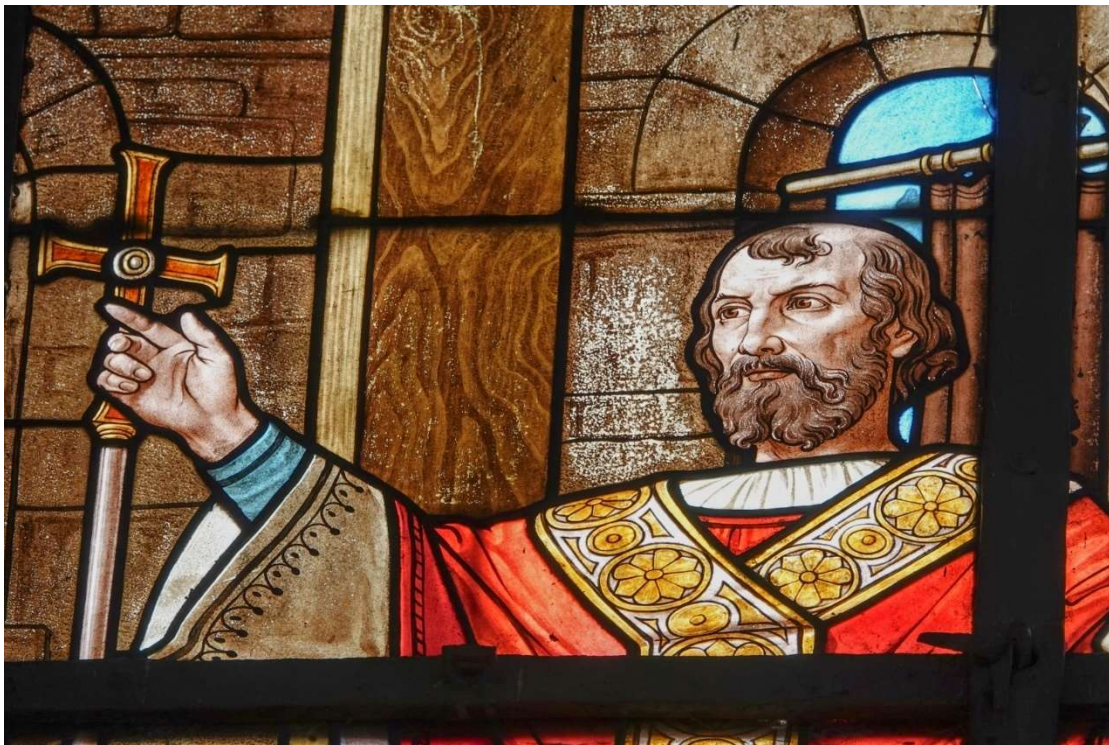
Vitráž č. 7 se nachází v postranní lodi na levé straně kostela, sestává ze 3 řad a 11 sloupců dílů s figurální malbou. Kovové prvky jsou zkorodované, nikoli však v takovém rozsahu že by po ošetření nebylo možné jejich další využití. Jednotlivé díly jsou částečnou degradací olověné osnovy nesoudržné. Tmel mezi sklem a olověnou osnovou je již vydrolený. V posledních dvou řadách ve středních sloupci jsou prasklá dvě skla, v 8 a deváté řadě středního sloupce je ve dvou případech sklo pouze dolepené na sousední sklo, bez uchycení v olověných prutech. Ve třech horních řadách chybí mezi příčnými přítlačnými lištami a vitrážovými díly vytmelení. Barvy malby vykazují stopy částečné oxidace, zejména na stuhách u nápisu, nápisu samotného, na ornamentech pod figurami, na plášti pod mečem, přilba, celá malba nad křížem a sloupky po boku.

**Okno č. 7** v presbytáři nalevo od oltáře. Ornametální okno, jehož střední výplň je figurální motiv. Vitráž je původní, nebyla restaurována.

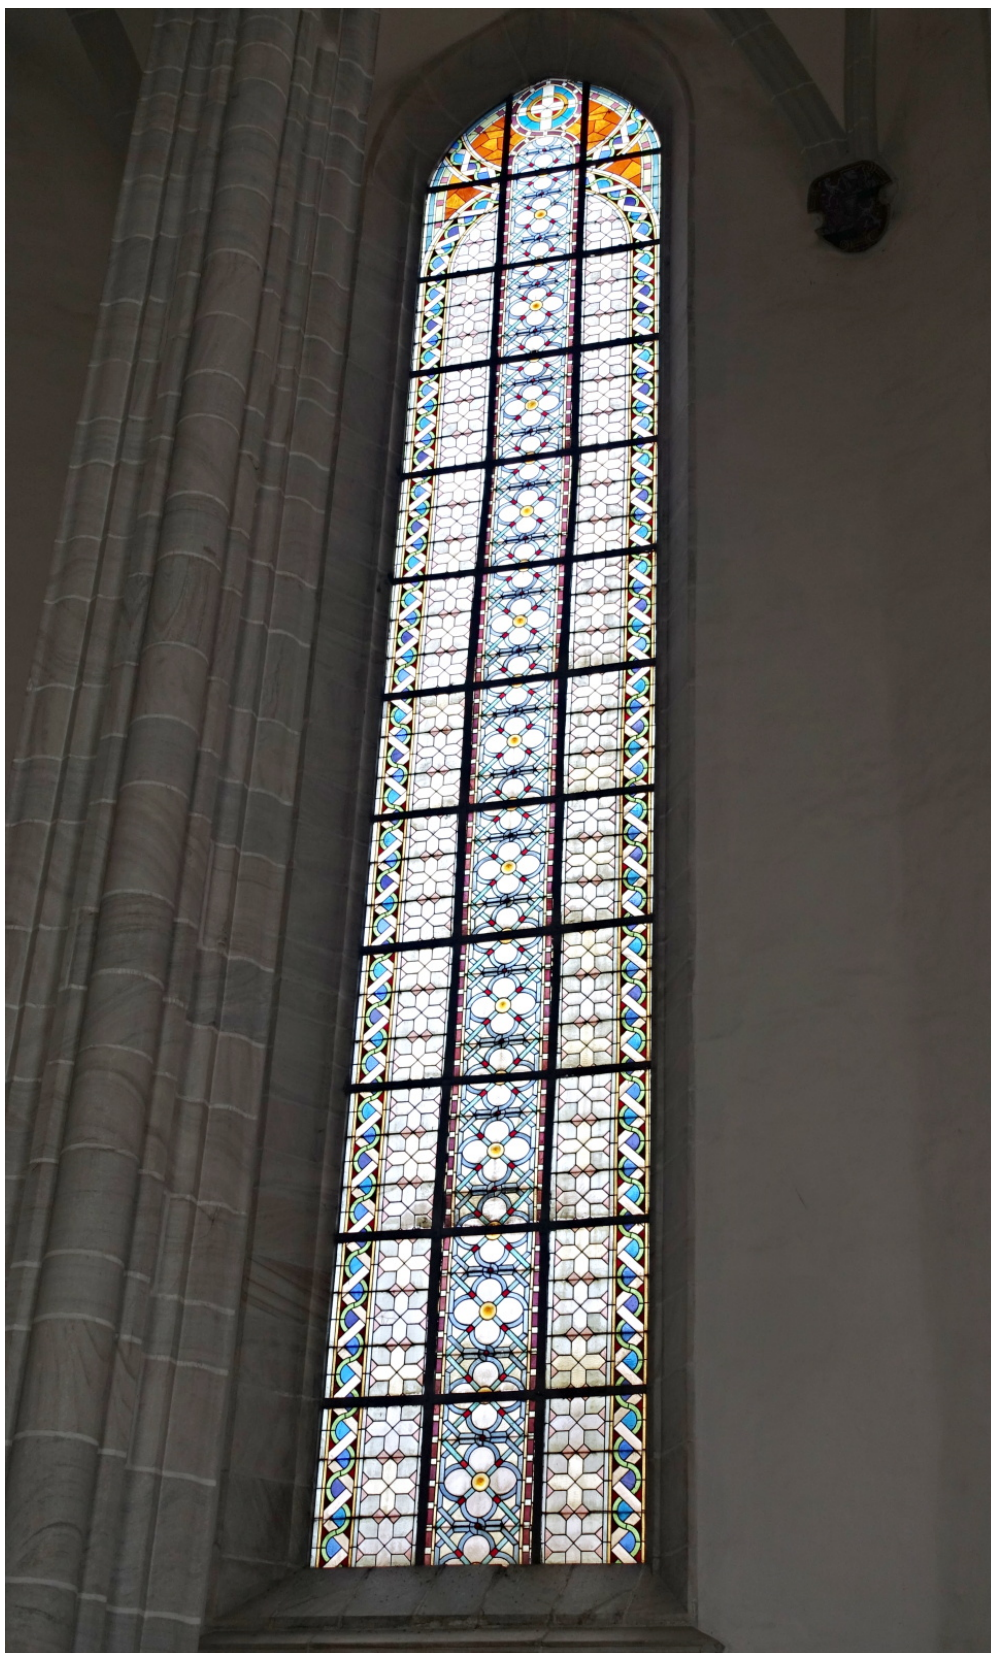
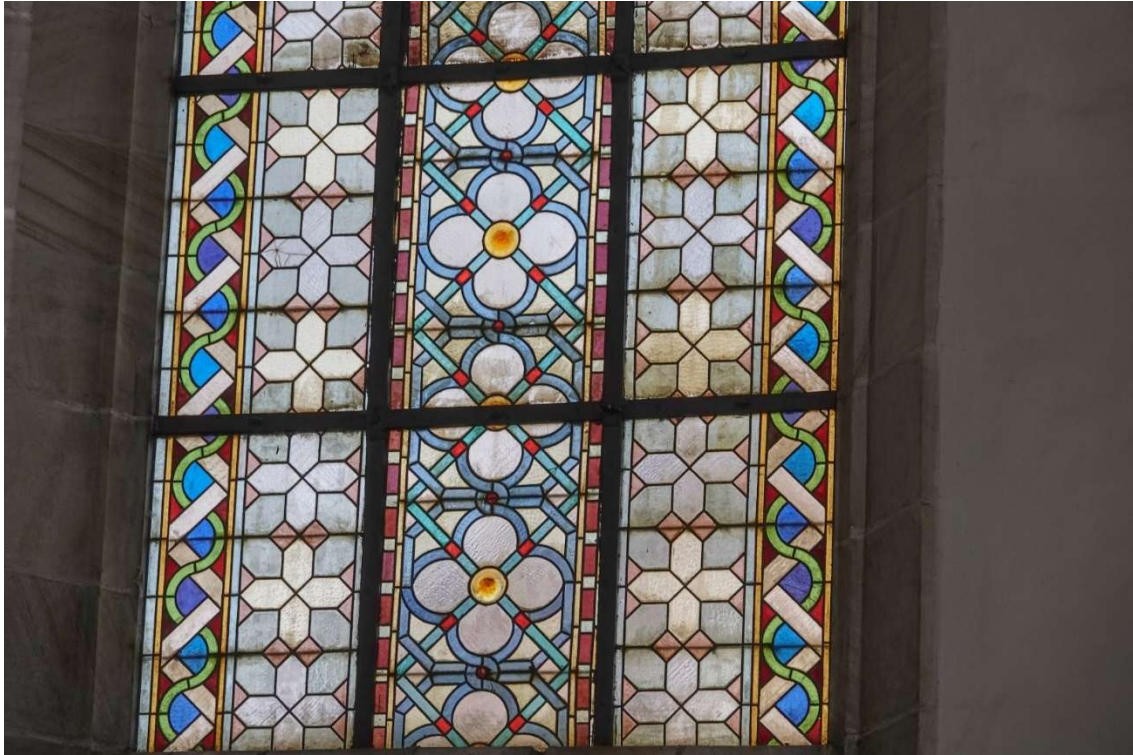
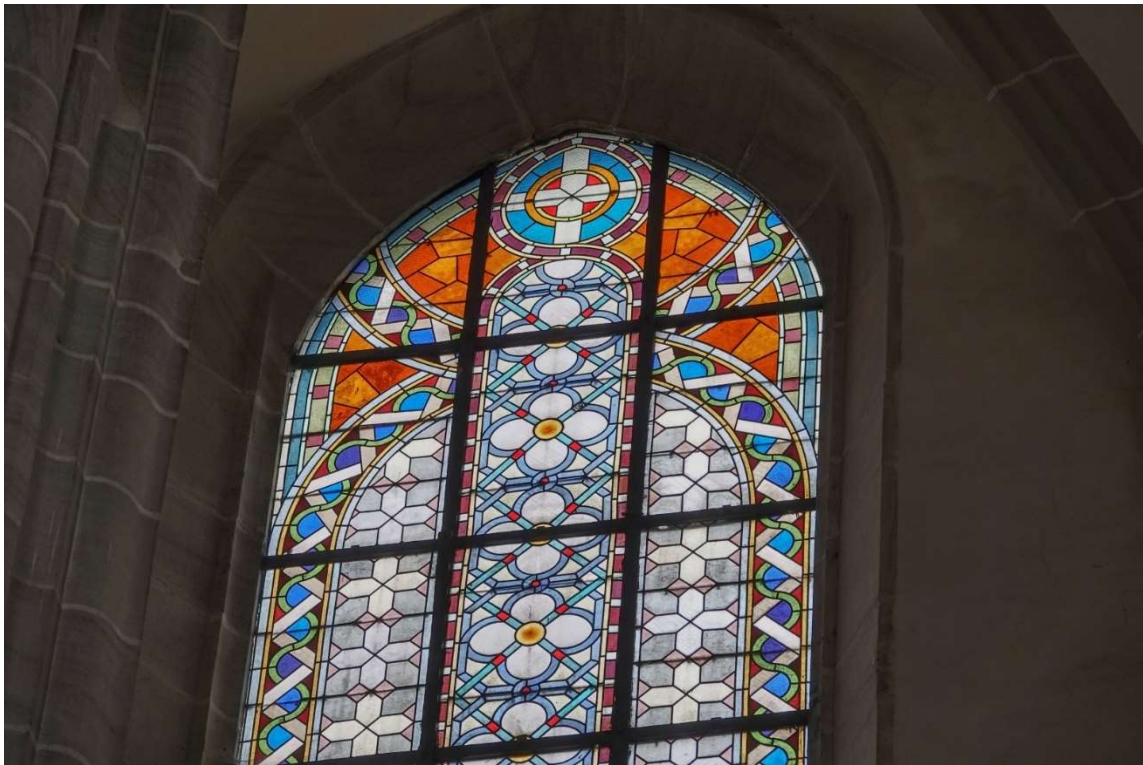
Vitráž č. 9 se nachází v postranní lodi na levé straně kostela, sestává z dílů ve třech řadách a 12 sloupcích, tvoří ji geometrické tvary bez malby. V horní části jsou vitrážové díly již prohnuté. Kovové prvky jsou zkorodované, nikoli však v takovém rozsahu že by po ošetření nebylo možné jejich další využití. V sedmé řadě pravého sloupce je jeden skleněný díl prasklý. V první řadě jsou v levém a středním sloupci ze skla vyškrapané tři nápisy „T. Stránský Brno 5 měsíc 1905“, „Boh. Slaný“ a „A. Králíček, zámečník“.

**Okno č. 9** na levé straně v lodi kostela. Ornametální vitráž z barevného skla orámována bordurou. Vitráž nebyla restaurována.
