## E.6.9 ZÁMĚR NA RESTAUROVÁNÍ VITRÁŽOVÝCH OKEN

### DETAILNÍ RESTAURÁČSKÝ PRŮZKUM VITRÁŽOVÝCH OKEN

### KOSTELA POVÝŠENÍ SV. KŘÍŽE V OBCI DOUBRAVNÍK

## na restaurování vitráží kostela Povýšení sv. Kříže v obci Doubravník

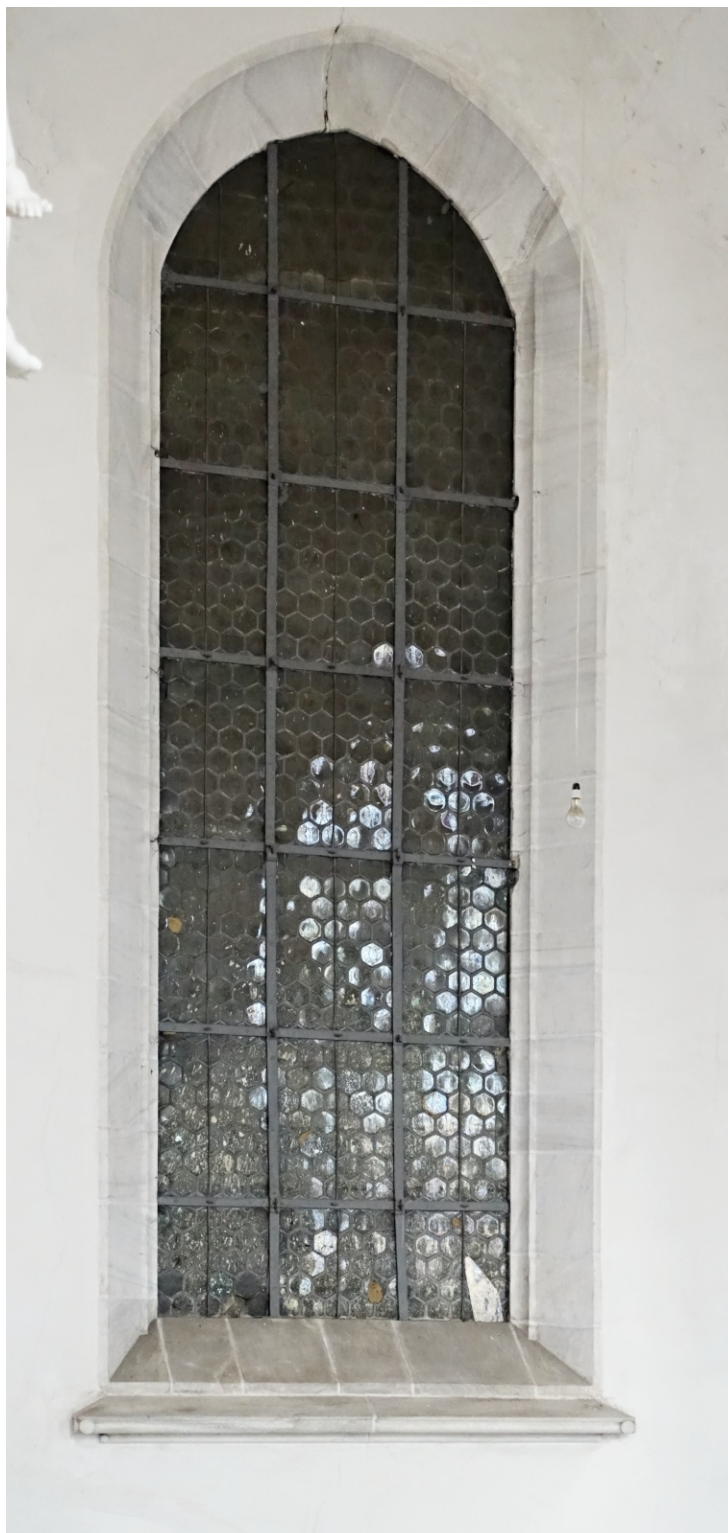
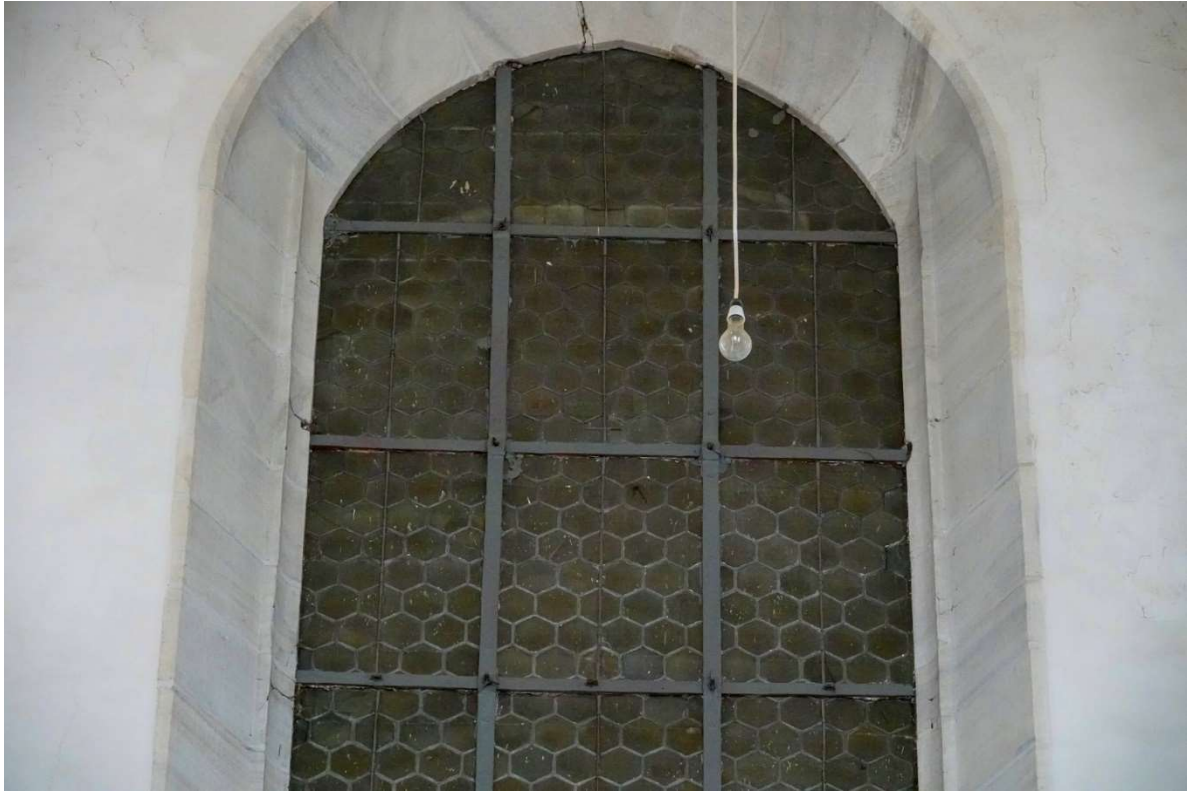
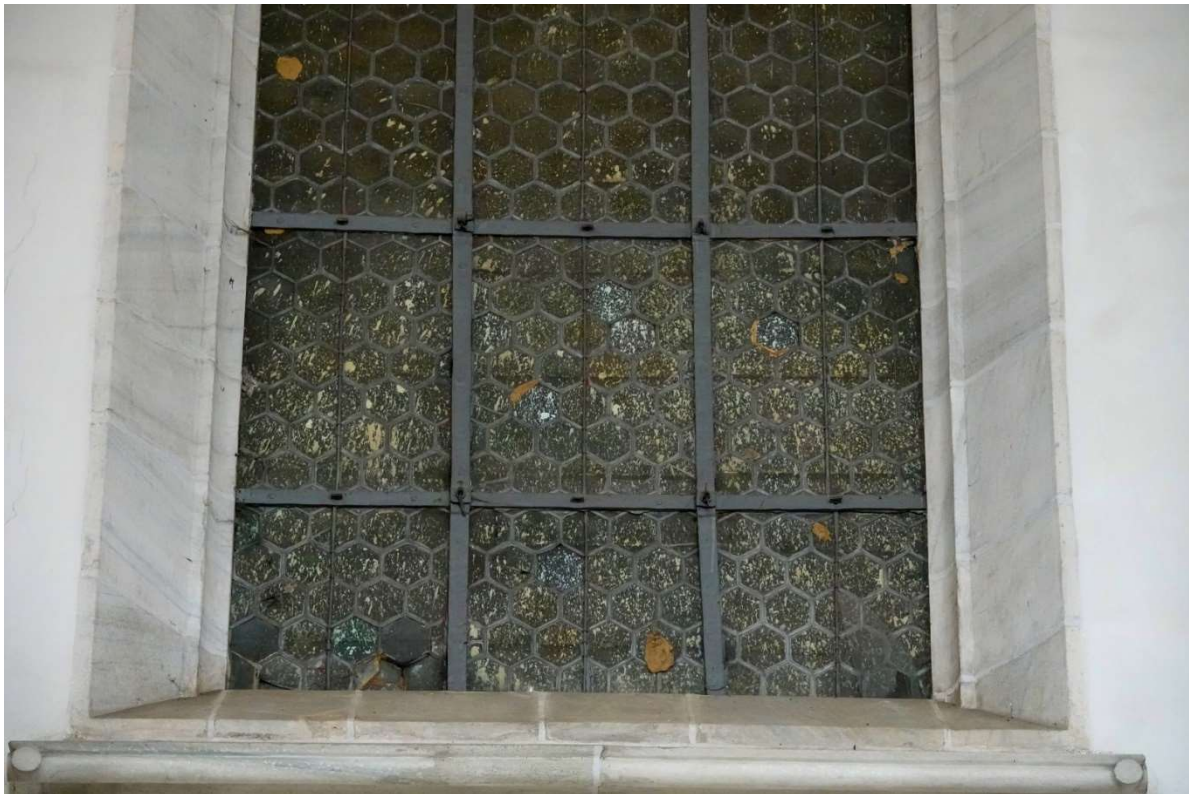
Vitráž č. 12 se nachází v postranní lodi na levé straně kostela, sestává šestiúhelníků ornamentálního čirého skla v dílech ve třech řadách a 7 sloupcích. Kovové prvky jsou zkorodované, nikoli však v takovém rozsahu že by po ošetření nebylo možné jejich další využití. V první řadě středního sloupce je ve skle vyškrapán nápis s datací 1784.

**Okno č. 12** na kůru kostela vlevo od vchodových dveří. Vitráž se skládá ze šestihranů z čirého skla. Vitráž byla částečně restaurována cca 50% vitráže, zřejmě pouze poškozené části vitráže.
