## Závěrečná zpráva

o výsledcích inženýrskogeologického průzkumu základových poměrů  
v podloží objektu hasičské zbrojnice ve Šrámkově ulici ve Zlivi na  
pozemku číslo 717 v katastrálním území Zliv u Českých Budějovic  
(793272).

Číslo zakázky : **19/068**  
Název zakázky : **ZLIV hasičárna**

Křemže, září 2019  
výtisk: **č.2**

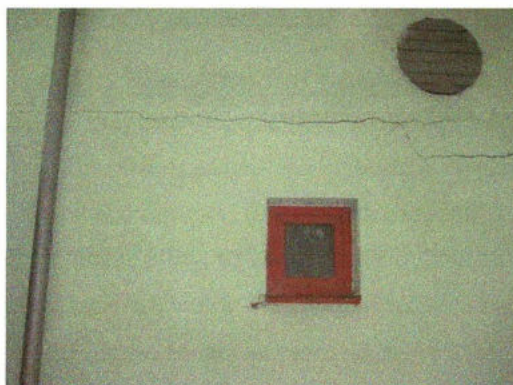
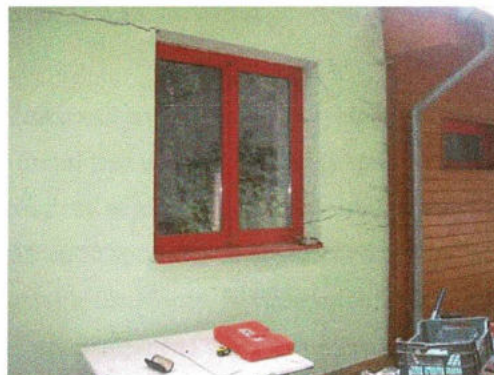
Na objektu byly patrné trhliny ve zdivu z vnitřní a místy také z vnější strany. Pohled na vnější stranu byl omezen v severozápadní části dřevěným obkladem, pod nímž byly trhliny velmi pravděpodobně skryté. Na východní stěně měly trhliny především vodorovný směr s prokreslením kopírujícím skladbu cihel. Pokles jednotlivých stěn se místy projevil i na konstrukci stropu nebo do oblasti zpevňujícího věnce.

Vzhledem k vysokému obsahu jílovité a prachovité frakce zeminu klasifikují jako smrštivelnou. Při snížení vlhkosti zeminy dojde ke zmenšení jejího objemu a vzniku smršťovacích trhlin.

Protože v nedávné době nedošlo ke zvětšení zatížení podloží konstrukcí stavby, považují smrštitelnost za možnou příčinu vzniku statických poruch. Zmenšením objemu vysušených jílu dojde v takovém případě k poklesu základových konstrukcí a vzniku statických poruch – trhlin. Pokud v budoucnosti dojde k opětovnému zvýšení vlhkosti, dojde také ke zvětšení jejího objemu a vyzdvižení pokleslé stavební konstrukce. Míra rozevření trhlin se může zmenšit.

Snížení vlivu smrštivelných zemin v podloží lze docílit zvětšením hloubky založení. Čím hlouběji bude základová spára umístěna, tím menší vliv na podložní zeminy budou mít klimatické poměry.

Zvětšení hloubky založení lze docílit postupným podchycováním základových pasů. To je nutné provádět postupně po malých úsecích do cca 1 metru, aby konstrukce budovy byla co nejméně ovlivněna. Vznik dalších pohybů způsobených popsáním zásahem však nelze zcela vyloučit.

Ke sledování případných dalších pohybů stavby doporučuji v místě stávajících trhlin osadit na jejich očištěné okraje sádrové terčíky. Na každý terčík by mělo být dopsáno datum osazení. Stav terčíků je třeba pravidelně dokumentovat a zaznamenávat jejich případné opravy. Prospěšným údajem mohou být i záznamy klimatických poměrů ve sledovaném období. Zejména se jedná o alespoň orientační množství srážek a teplotu.

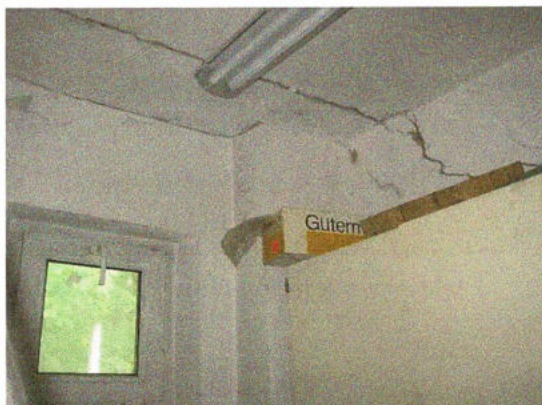
U severovýchodního rohu v prostoru se sociálním zázemím trhliny také kopírovaly skladbu cihel. Patrné byly především v keramických obkladech.

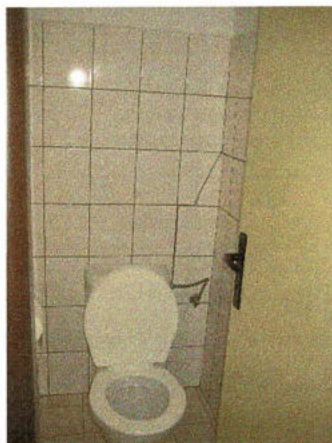
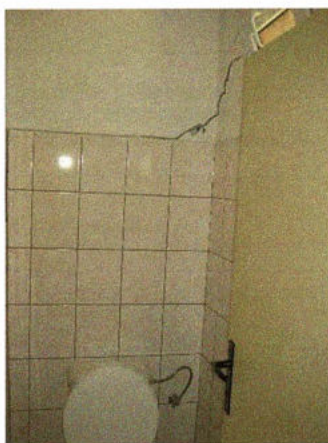
Trhliny byly většinou otevřené, v některých místech opravované. Podle informací provozovatele objektu se po opravě některých trhlín tyto poměrně rychle obnovily. Přesné záznamy o časovém sledu však nebyly v době průzkumu k dispozici.

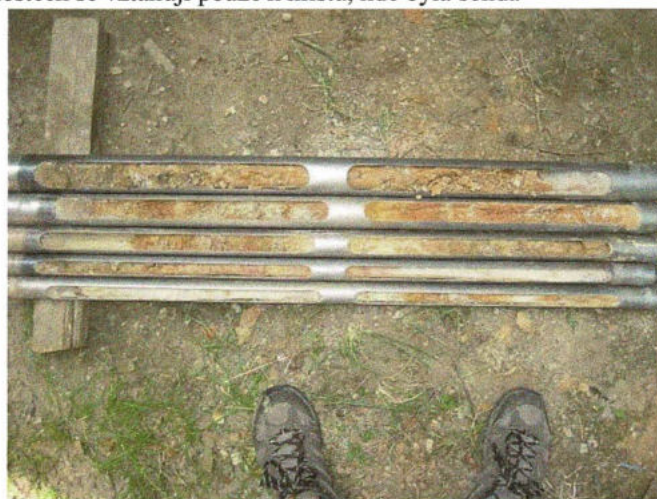
Uvedené údaje o zastížených horninách a jejich mocnostech se vztahují pouze k místu, kde byla sonda provedena. V jiných polohách může být složení zemin v podloží odlišné. Při popisu vynesných zemin bylo patrné, že rozhraní mezi jednotlivými zeminami nejsou zcela ostrá, zeminy se vzájemně prolínají, mohou vytvářet tenké mezivrstvy s odlišným zrnitostním složením. Popsané mocnosti vrstev zemin je proto lépe považovat za orientační. Na fotografii jsou zobrazeny zeminy zastížené v sondě J1.

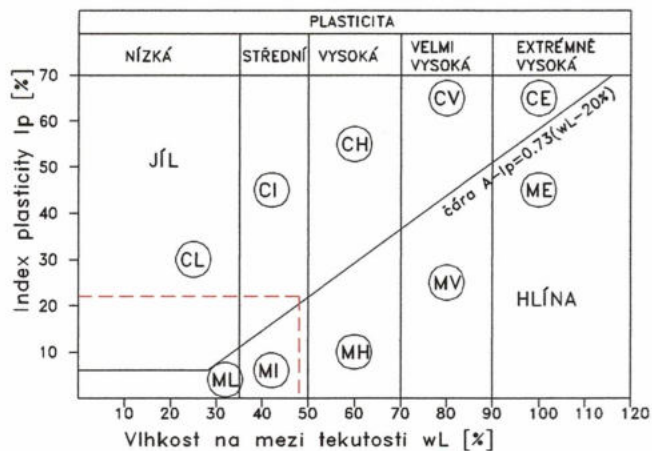
### DIAGRAM PLASTICITY

Z makroskopického popisu a z provedeného laboratorního rozboru je patrné, že se jedná o středně plastický jíl pevné konzistence. V diagramu plasticity zobrazeném v laboratorním protokolu v příloze číslo 4. je patrné, že se zemina nachází na rozhraní mezi středně plastickým jílem třídy F6/CI a vysoce plastickým jílem třídy F8/CH. Tato zemina byla ve vyhloubené sondě zastižena do hloubky 3,6 metru a je proto zřejmé, že se bude svými vlastnostmi zásadně podílet na únosnosti podloží.
