## Příloha č.2

### Soupis zjištěných závad – fotodokumentace – část 1

#### Objekt „C“

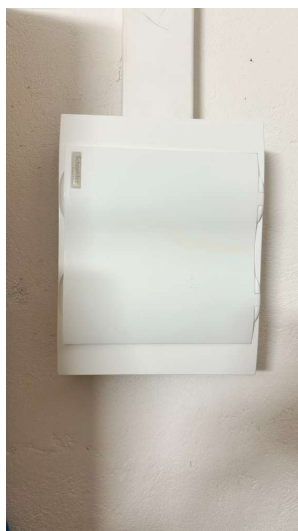
- 3) Rozvaděč RC1 – chybí název na krytu - je v rozporu s ČSN 33 2130 ed.4:2024, čl.4.1, bod c) – viz. foto č.1
- 4) Rozvaděč RC1 - není označený bezpečnostními tabulkami dle nařízení vlády č. 375/2017 Sb. a ČSN EN ISO 7010:2021 - je v rozporu s ČSN 33 2000-1 ed.2:2009, čl.134.1.7 – viz. foto č.1
- 5) Zásuvková skříň ZS3.1 – napájecí napětí L3:61V - je v rozporu s ČSN 33 2000-6 ed.2:2017, čl.6.4.3.10

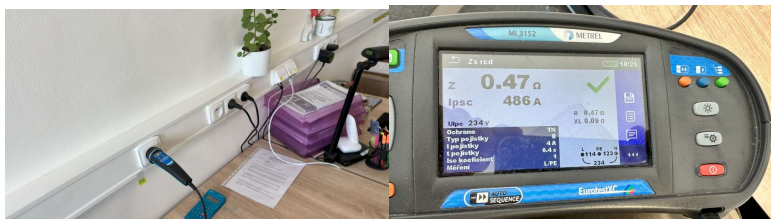
- 7) 1NP - kancelář p.Havrda – levá zásuvka v trojrámečku a jednoduchá zásuvka vedle u datové zásuvky č.12 – 123V mezi N a PE - je v rozporu s ČSN 33 2000-6 ed.2:2017, čl.6.4.3.10

neřešit
