## **Příloha č.2**

### **Soupis zjištěných závad – fotodokumentace – část 3**

#### **Objekt „E“**

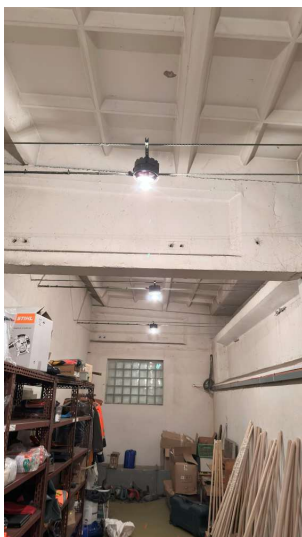
59) 2NP, sklad MK – chybí kryty svítidel - je v rozporu s ČSN EN 61140 ed.3:2016, čl.5.2.3

výměna svítidel

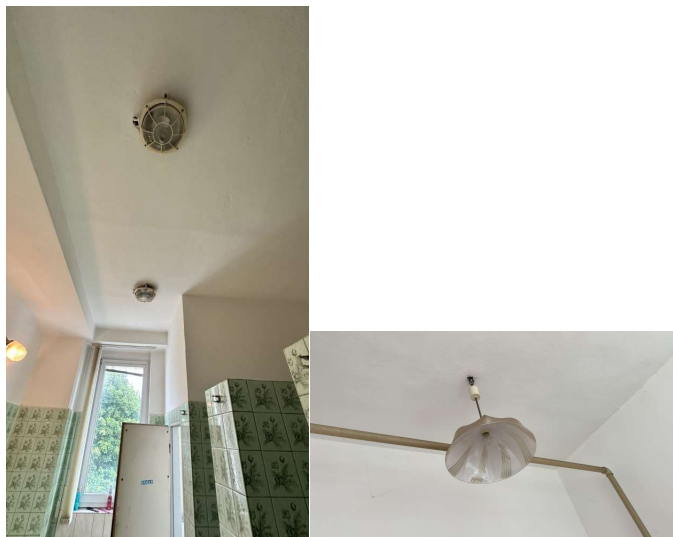
60) 2NP, WC ženy – nefunkční svítidla (3x) - je v rozporu s ČSN 33 2000-6 ed.2:2017, čl.6.4.3.10

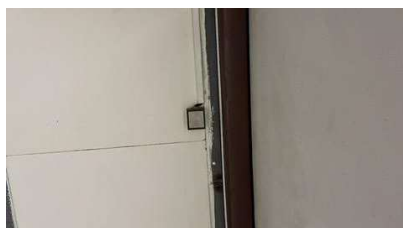
- 64) 2NP, m.č.17 – vypínač za dveřmi – uvolněné kontakty - je v rozporu s ČSN 33 0360 ed.2:2014, čl.6.1

výměna

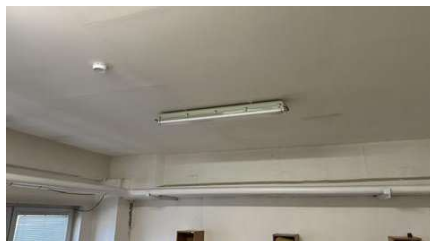
- 65) 2NP, nocležna – nefunkční svítidlo - je v rozporu s ČSN 33 2000-6 ed.2:2017, čl.6.4.3.10

dodávka/výměna  
LED trubice

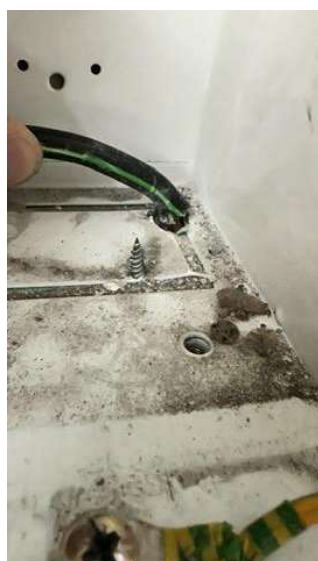
- 71) Rozvaděč R121 – vývod pro zásuvku pod rozvaděčem – kabel odizolován mimo kryt rozvaděče a zásuvky – je v rozporu s ČSN 33 2000-4-41 ed.3:2018, čl.4.12

výměna přívodního kabelu

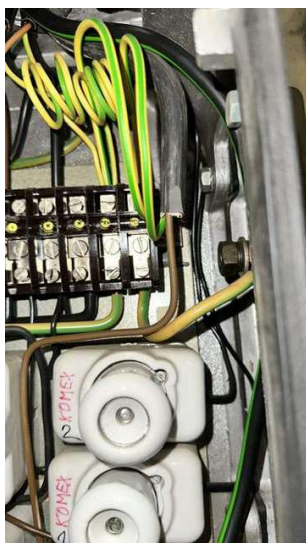
- 72) Zásuvková skříň ZS1.1 – vývod pro zásuvku „Káva“ nataženo kabelem CYKY 3Bx4, ale zapojeno jako 2Bx4 - je v rozporu s ČSN 33 2000-5-54 ed.3:2012, čl.543.4.1

zapojit 3 vodič

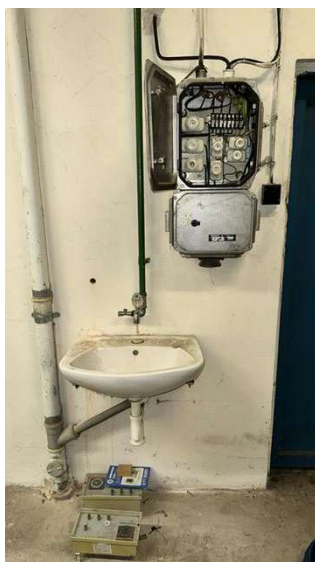
- 73) Zásuvková skříň ZS1.1 – je umístěna v umývacím prostoru umyvadla - je v rozporu s ČSN 33 2130 ed.4:2024, čl.8.8.1, bod a)

neřešit - umyvadlo  
demonťováno

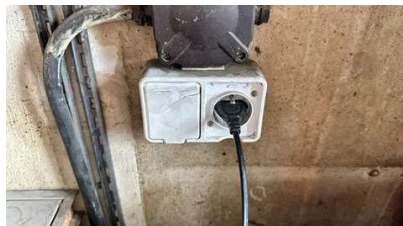
- 82) 1NP, dílna „Dopravní značení“ – zásuvka u okna – prasklé víčko + 1 chybí - je v rozporu s ČSN EN 61140 ed.3:2016, čl.5.2.3

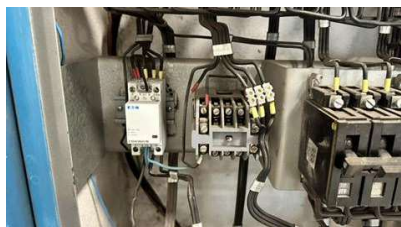
- 85) Rozvaděč RE3-10 – spoje prováděny lámacími svorkami - je v rozporu s ČSN 33 2000-1 ed.2:2009, čl.134.1.4 a ČSN 33 2000-5-52 ed.2:2012, čl.526.1

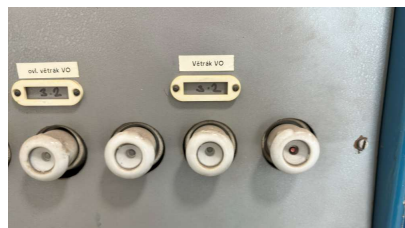
- 86) Rozvaděč RE3-10 – nadproudová ochrana pro 3f vývod „Větrák VO“ není provedena pro fáze L1, L2 a L3 pojistkami o stejné jmenovité hodnotě (L1 6A, L2 6A, L3 10A) - je v rozporu s ČSN 33 2130 ed.4:2024, čl.4.1, bod a)

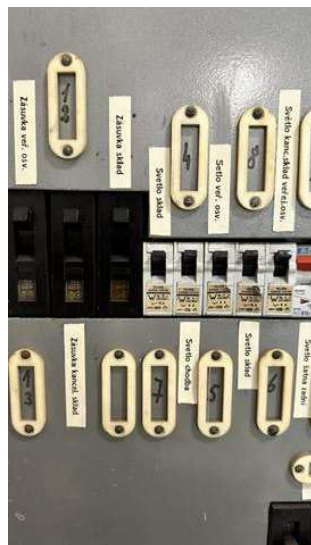
- 93) Rozvaděč RE3-10 – nevyhovující nadproudová ochrana (jistič L16A) vývodu „Osvětlení sklad“ vzhledem k maximální proudové zatížitelnosti kabelu AYKY 2Bx2,5 - je v rozporu s ČSN 33 2000-5-52 ed.2:2012, čl.523.1

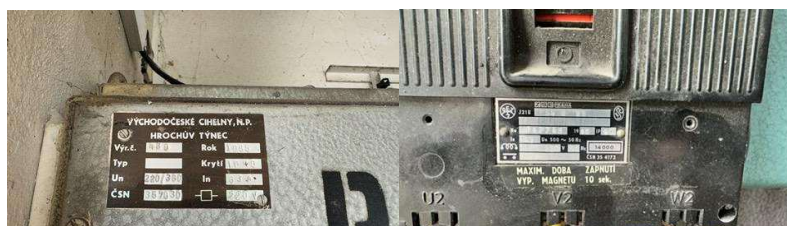
- 94) Rozvaděč RE2-10 – skutečný jmenovitý proud rozvaděče ( $I_n=90A$  dle hlavního jističe) neodpovídá vyrobenému a odzkoušenému rozvaděči dle výrobního štítku ( $I_n=63A$ ) - je v rozporu s nařízením vlády č. 118/2016 Sb., §4 a s ČSN EN IEC 61439-1 ed.3:2022, čl.5.3.1

výměna štítku

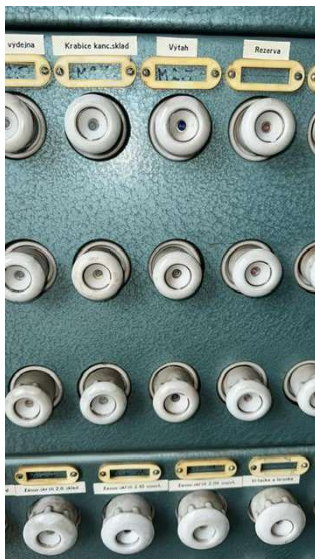
- 95) Rozvaděč RE2-10 – nadproudová ochrana pro 3f vývod „Výtah“ není provedena pro fáze L1, L2 a L3 pojistkami o stejné jmenovité hodnotě (L1 20A, L2 16A, L3 20A) - je v rozporu s ČSN 33 2130 ed.4:2024, čl.4.1, bod a)

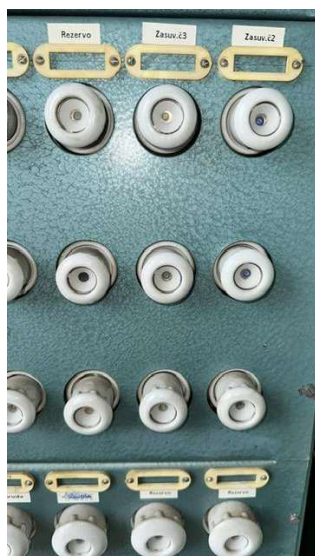
- 96) Rozvaděč RE2-10 – nadproudová ochrana pro 3f vývod „Zásuvka č.3“ není provedena pro fáze L1, L2 a L3 pojistkami o stejné jmenovité hodnotě (L1 25A, L2 16A, L3 25A ) - je v rozporu s ČSN 33 2130 ed.4:2024, čl.4.1, bod a)
