## D1.2 - STAVEBNĚ KONSTRUKČNÍ ČÁST

| Akce:<br>Statické posouzení stávajících<br>stavebních poruch a návrh opatření<br>v jídelně ZŠ SNP<br>tř.SNP 694, 500 03 Hradec Králové 3 | | Stupeň: | |

## **D1.2 STAVEBNĚ KONSTRUKČNÍ ŘEŠENÍ**

### **D1.2.a) TECHNICKÁ ZPRÁVA**

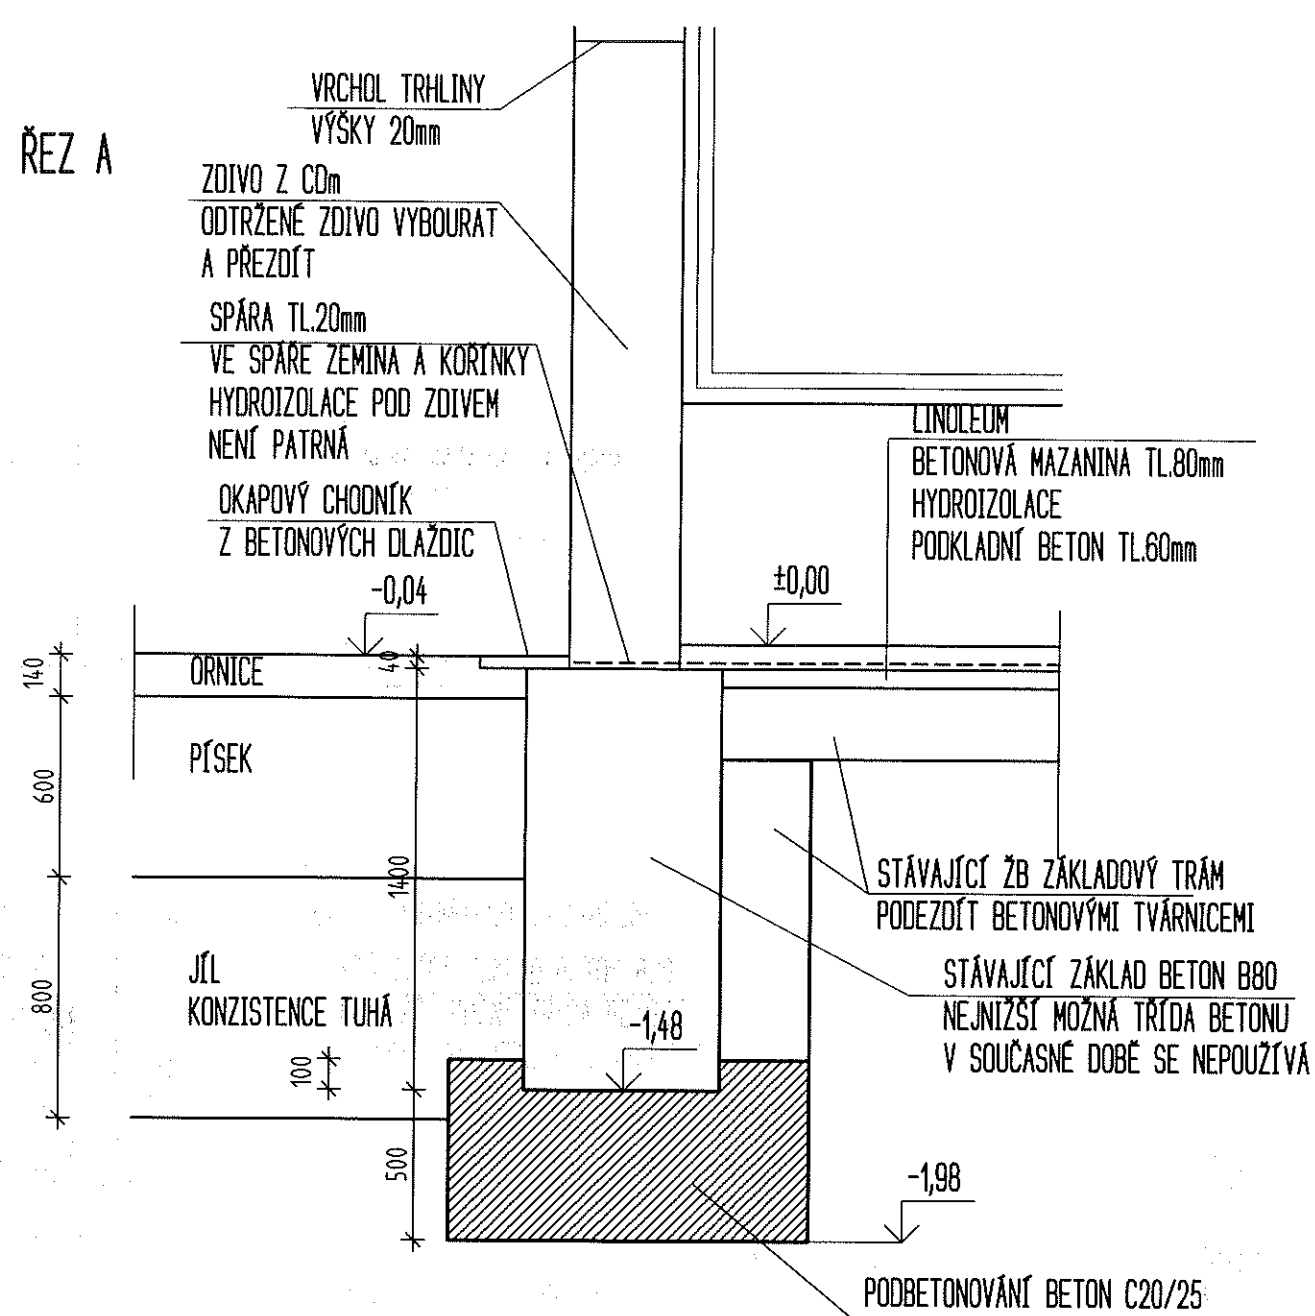
# ŘEZ A

I když má objekt souměrnou konstrukci podle příčné osy, trhliny jsou patrné pouze ve východním rohu objektu. Trhlina procházející na celou šířku štítového zdiva odděluje spodní roh zdiva a rozšiřuje se k nejvyššímu bodu. Oddělená část zdiva je tvaru trojúhelníku se základnou šířky 1,0m a výšky 2,0m. V návaznosti na šikmou trhlinu je v interiéru ještě patrná trhlina mezi zdivem a podlahou, porušený obklad soklu a porušený parapet trhlinami v návaznosti na oddělený roh zdiva. Podlaha v rohu jídelny je pokleslá. V exteriéru je patrná vodorovná spára mezi základovým pasem a štítovým zdivem výšky až 30mm. Spára maximální výšky u trhliny se směrem ke kuchyni zmenšuje. Spára je vyplněna hlínou a prorostlá kořínky.

Trhliny umístěné pouze ve východním rohu objektu s osově souměrnou konstrukcí svědčí o místní poruše části konstrukce, nikoli o poruše konstrukce jako celku. Dle směru a šířky trhliny, oddělení spodního rohu zdiva štítu, vzniku spáry mezi podlahou a zdivem svědčí o poklesu základu pod rohem objektu. Poklesem základu došlo k poklesu podlahy a vytvoření spáry mezi základem a zdivem. Zdivo zůstalo vykonzolováno jako stěnový nosník nad pokleslý základ. Část zdiva se vlivem vlastní hmotnosti oddělila trhlinou a klesla na základ.

Vznik poruch je způsoben poklesem základu.

Roh základu prohloubit a rozšířit podbetonováním. Pod roh základu

provést základovou patku rozměru 1,2x1,2m výšky 500mm. Základovou patku

provést s horním lícem 100mm nad úrovní stávající základové spáry. Patku

vybetonovat z rozpínavého cementu. Novou patkou pod stávajícím základem

Stávající železobetonový základový trám kotvený do základového pasu

podezdít nad novou patkou zdivem z betonových tvárnic. Spáru mezi zdivem a

ŽB základovým trámem utěmovat suchou betonovou směsí.
