27.6.2022

Výchozí prohlídka

Zimní stadion Tábor

**ZPRÁVA O VÝCHOZÍ PROHLÍDCE  
OCELOVÉ KONSTRUKCE DLE  
ČSN 73 2604**

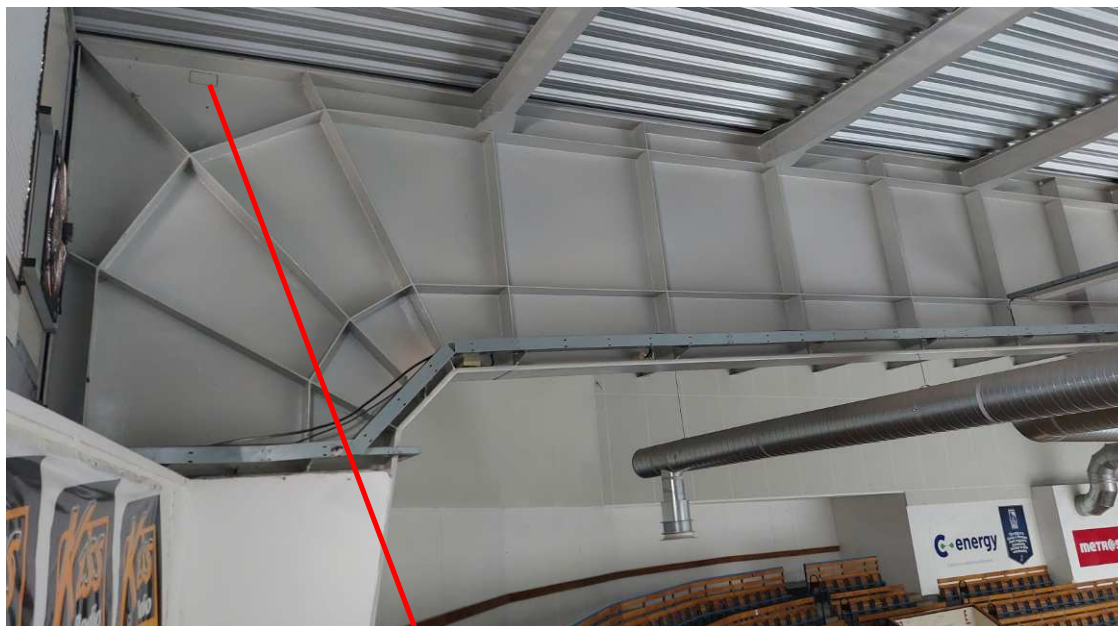
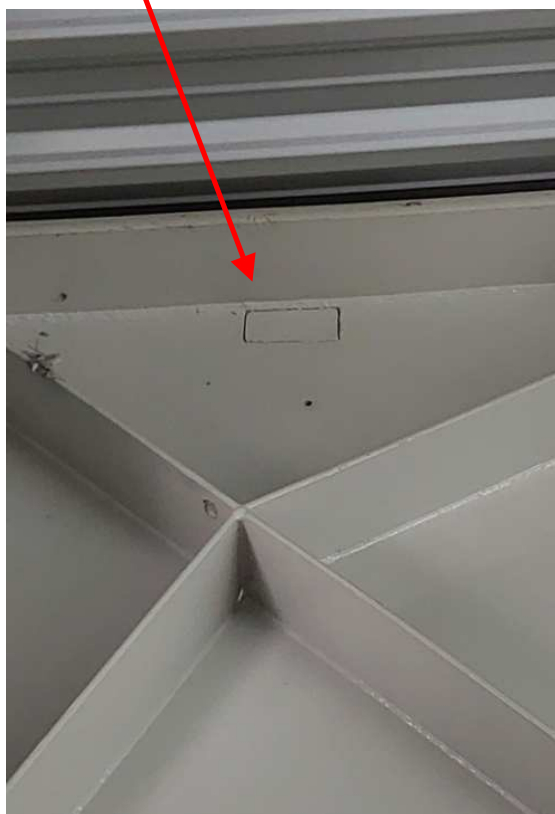
- Vypálené otvory v rámovém rohu.

*Napříč ocelovou konstrukcí jsou v rámových rozích hlavní nosné konstrukce vyřezány obdélníkové výřezy ca 150 x 100mm, které jsou opatřeny pouze jednostranným svarem viz. OBR: 05, 06. Jedná se místo s extrémní hodnotou smykového zatížení...*

OBR. 05, 06 – Výřez v rámovém rohu

Detail doporučujeme posoudit v rámci statického výpočtu, případně výřezy řádně zavařit tupým svarem na plnou tloušťku plechu...

o DOPORUČUJEME PROVÉST DO 12 / 2027

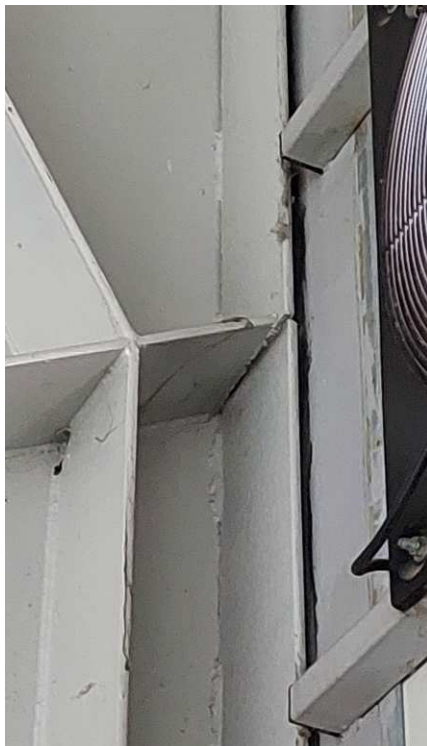
- Vypálené výztuhy v rámovém rohu.

*Napříč ocelovou konstrukcí jsou v rámových rozích nejsou ukončeny výztuhy rámových rohů viz. OBR: 07. Jedná se místo s extrémní hodnotou smykového zatížení...*

OBR. 07 – Ukončené výztuhy plnostěnného vazníku v rámovém rohu

Detail doporučujeme posoudit v rámci statického výpočtu, případně výztuhy doplnit / dotáhnout k pásnici, minimálně pak doplnit koutový svar v „předsazené pásnici“.

- o DOPORUČUJEME PROVÉST DO 12 / 2027

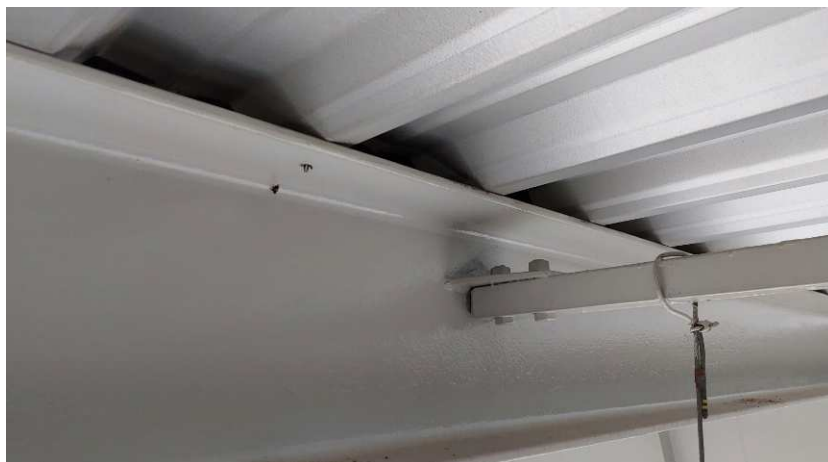
- Propojení vaznice a TRplechu.

*Jak je patrné z OBR: 08, TRplech je k vaznicím kotven pouze cca po 1m. S ohledem na fakt, že konstrukce není ztužena klasickými ztužidly, by měla být zjednána náprava...*

OBR. 08 – Propojení vaznice a TRplechu

Detail doporučujeme posoudit v rámci statického výpočtu, případně propojení vaznice a TRplechu doplnit v každé vlně TRplechu.

- o DOPORUČUJEME PROVÉST DO 12 / 2027

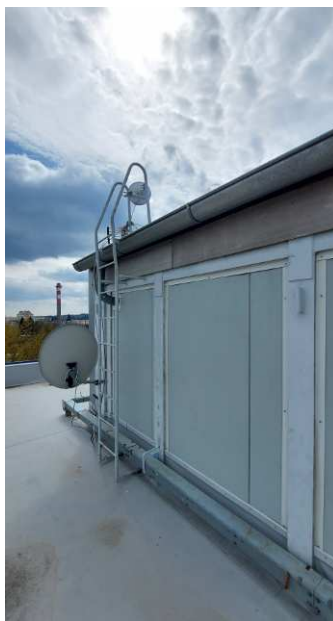
- Výstupní žebřík na střechu objektu.

*Jak je patrné z OBR: 09, výstupní žebřík je ve své výstupní části deformován...*

OBR. 09 – Výstupní žebřík na střechu objektu

Poškození doporučujeme označit výstražnými tabulkami a zanést ho od provozního řádu pro používání a práci na střeše. V ideálním případě pak doporučujeme žebřík opravit / zesílit a doplnit výstupovou lištu, nebo ochranný koš.

- o DOPORUČUJEME PROVÉST DO 12 / 2027

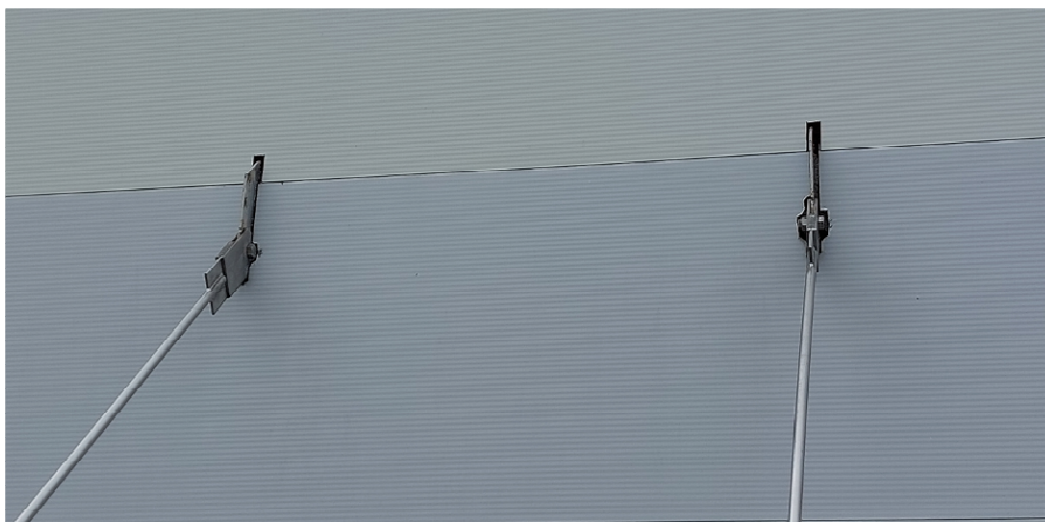
- *Přístřešek západ, východ – neutěsněné vstupy kotevních plechů do fasádních panelů, viz. OBR: 10...*
- *Přístřešek západ – prasklé sklo, viz. OBR: 11...*
- *Přístřešek západ, východ – korozní poškození sloupku přístřešku a sloupku zábradlí, viz OBR: 12, 13...*

OBR. 10 – Neutěsněné vstupy konstrukce do fasádních panelů

Vstupy kotevních plechů do fasádních panelů doporučujeme utěsnit. Poškozené sklo přístřešku západ doporučujeme vyměnit a korozní poškození doporučujeme řádně opravit dle technologického postupu korozního technika.

- o DOPORUČUJEME PROVÉST DO 12 / 2022

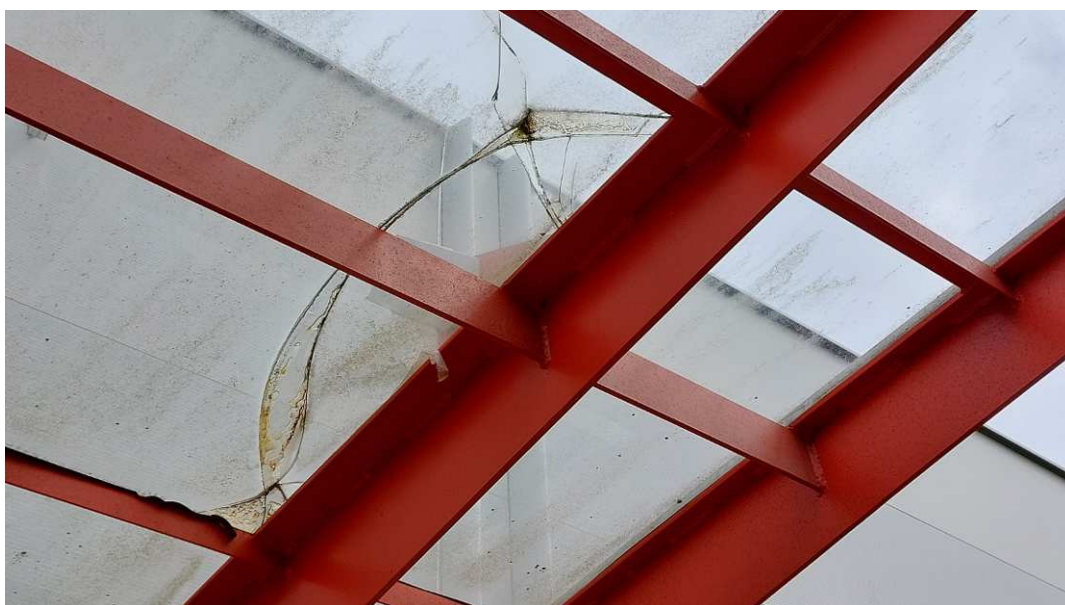
OBR. 11 – Prasklé sklo přístřešku Západ

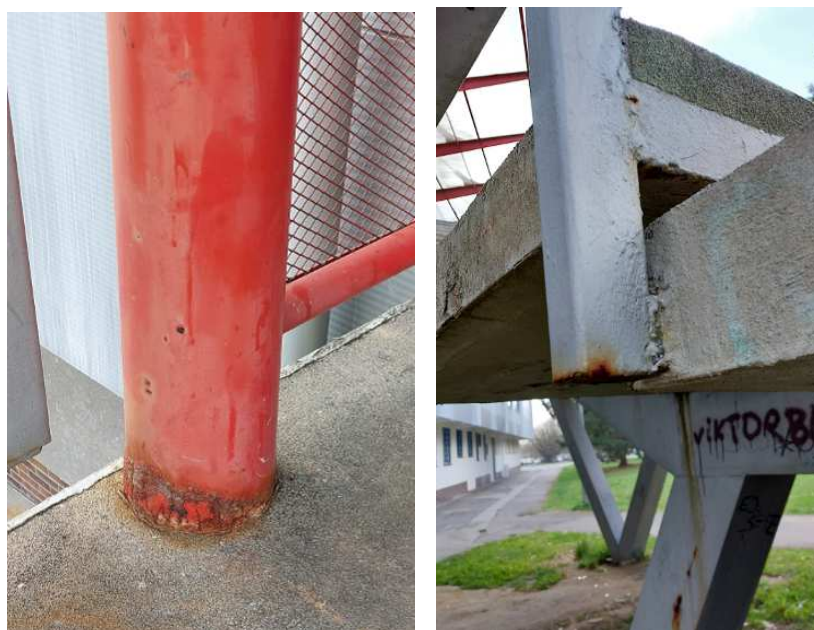
OBR. 12, 13 – Korozní poškození sloupu konstrukce a sloupku zábradlí

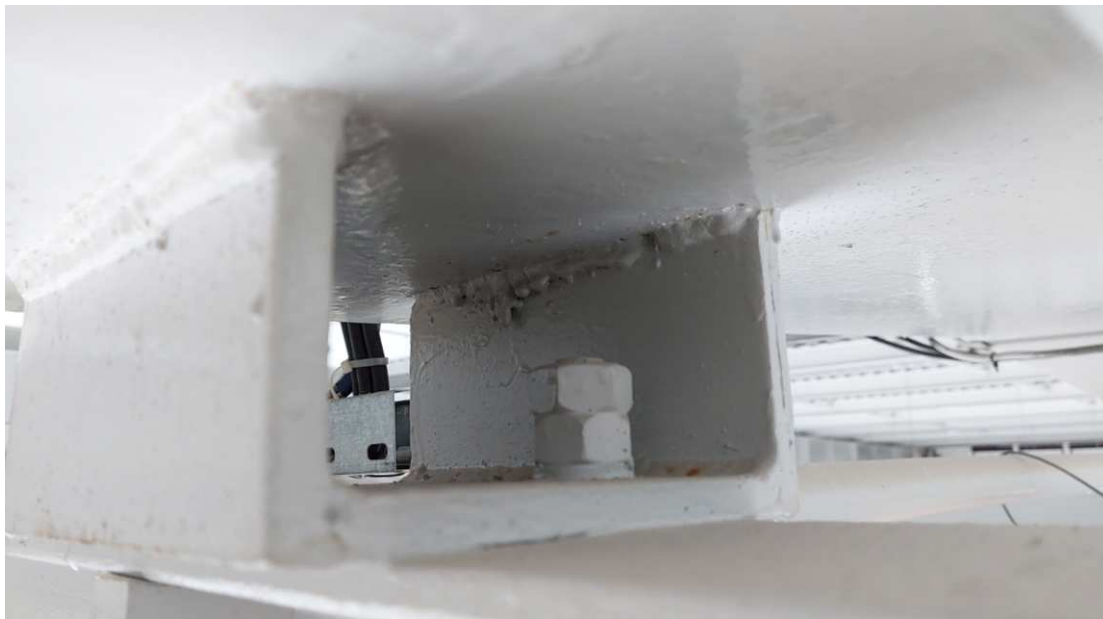
*Bez připomínek. Na vnitřní straně profilů není odstraněna struska, což ale nemá vliv na únosnost konstrukce...*

OBR. 14 – Kotevní profil závěsu konstrukce

o BEZ NÁPRAVNÝCH OPATŘENÍ
