FOTODOKUMENTACE SOUČASNÉHO STAVU:

Ke dni 11.5.2018
Vypracovala: Ing. Ivana Vyroubalová

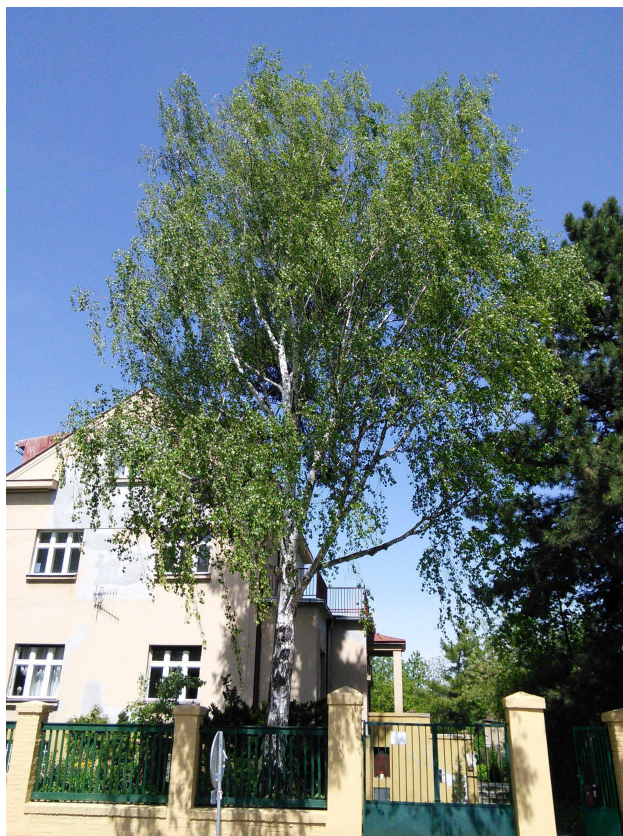
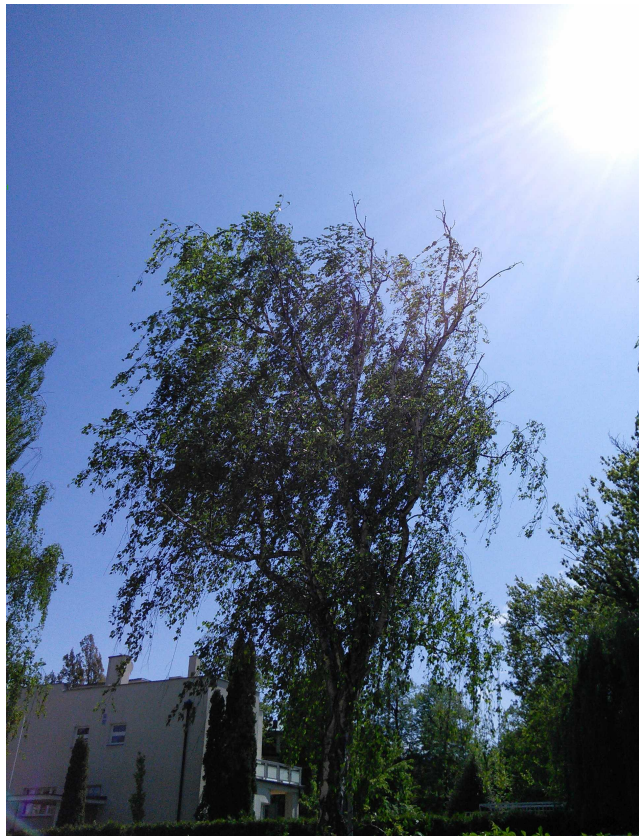
Břízy ve vstupní části zahrady (č. 45 a 58), bříza vpravo s odumírajícím vrcholem.

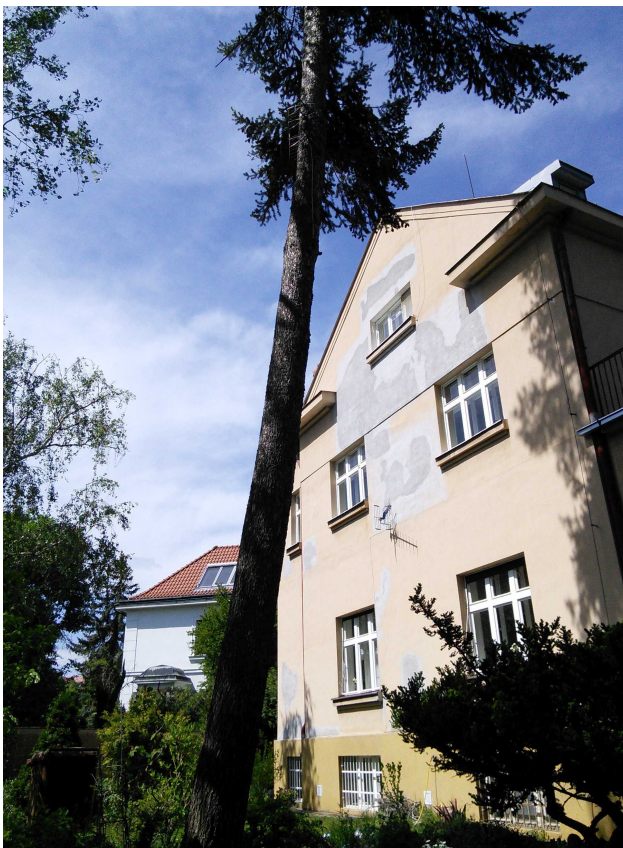
Douglaska (č.46), vysoko vyvětvený strom s náklonem.

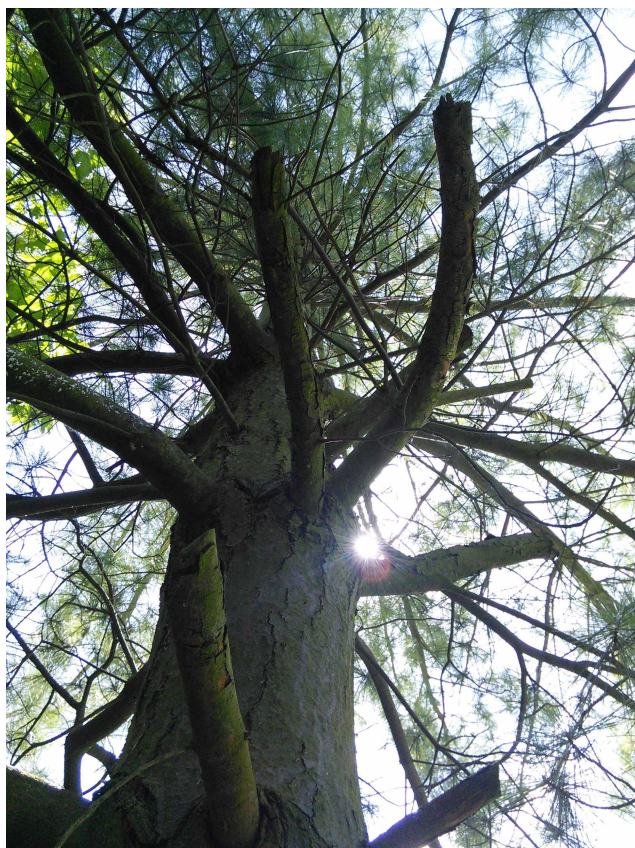
Borovice vejmutovka č.38 v zadní části zahrady, doporučen bezpečnostní řez (suché větve).

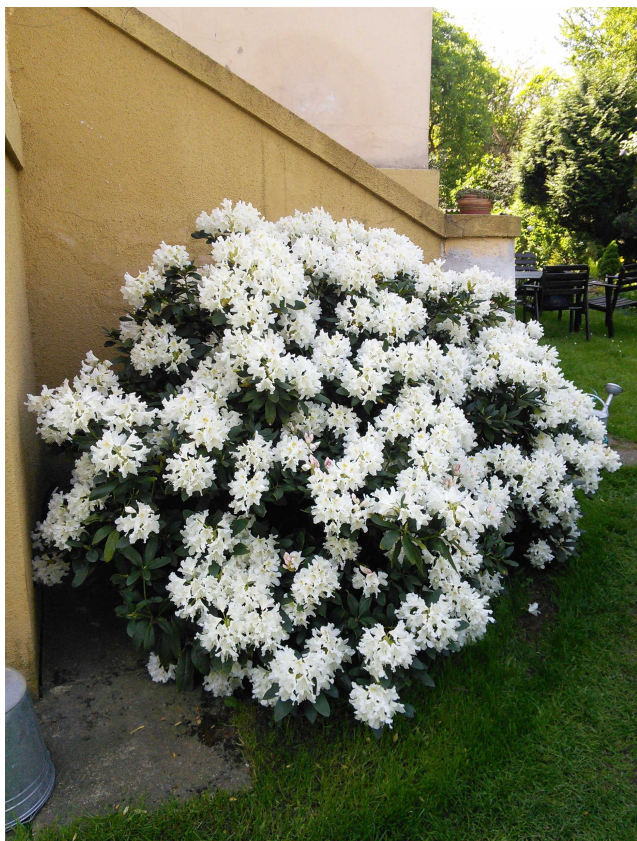
Hodnotný exemplář pěnišníku (č.25) v rohu terasy.

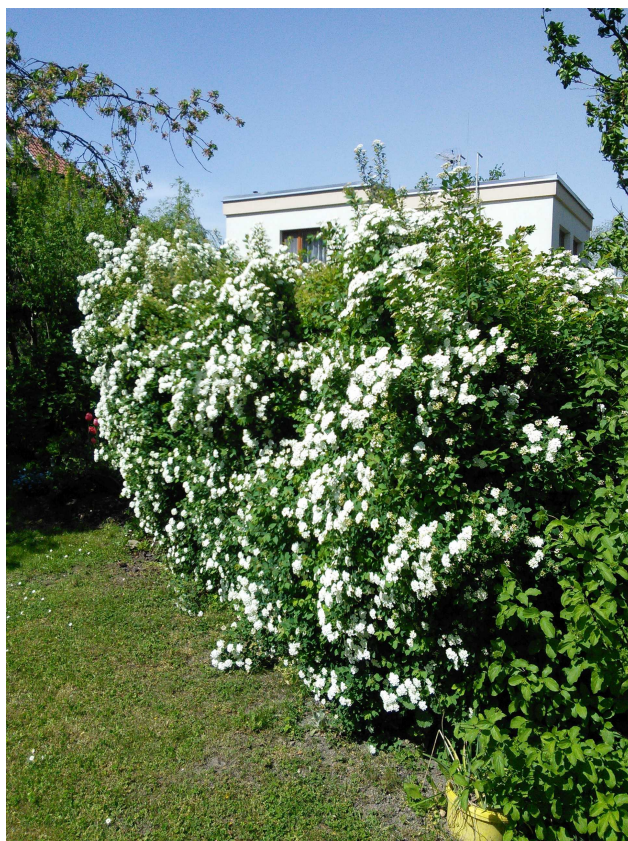
Stříhané tavolníkové živé ploty (č.30) v zadní části zahrady.

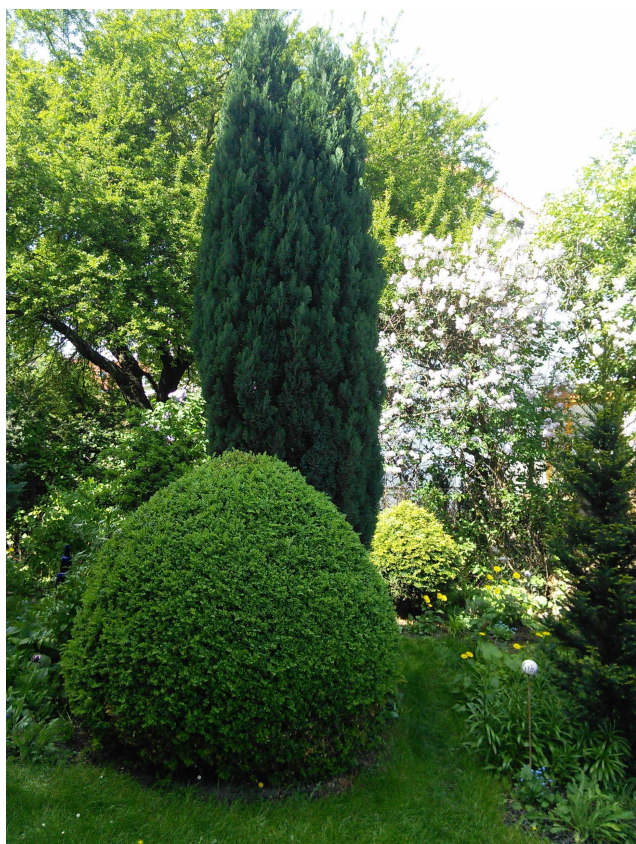
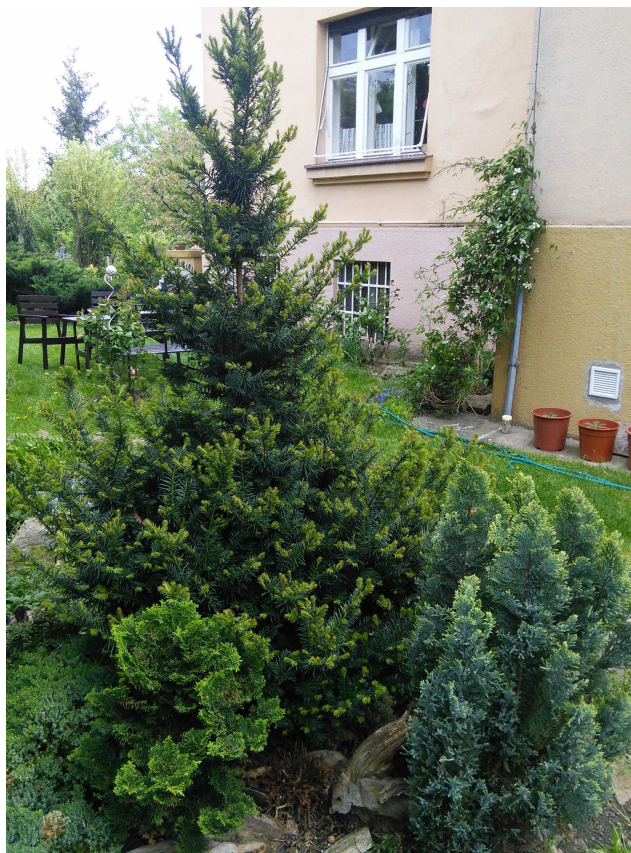
Pohledy do zadní části zahrady s typickými výsadbami skupin jehličnatých keřů.

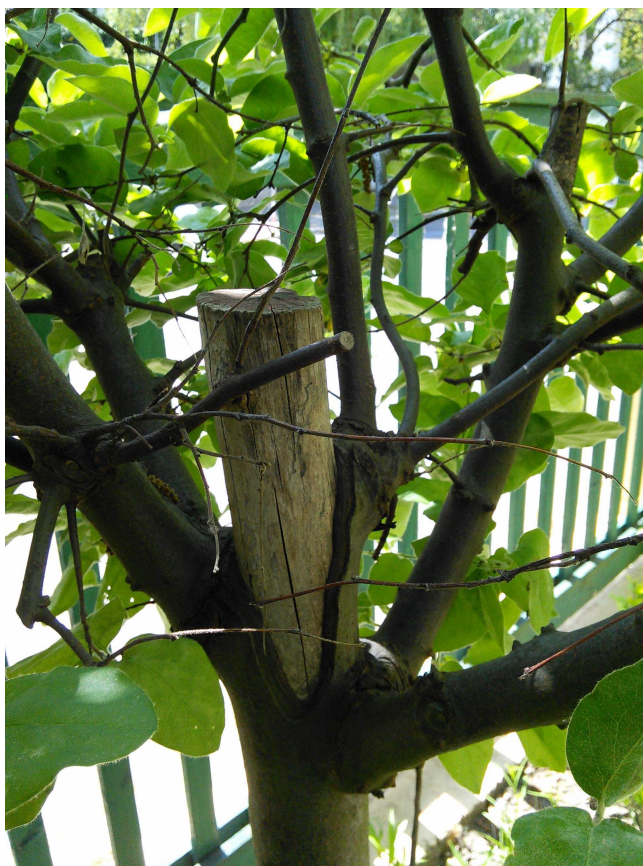
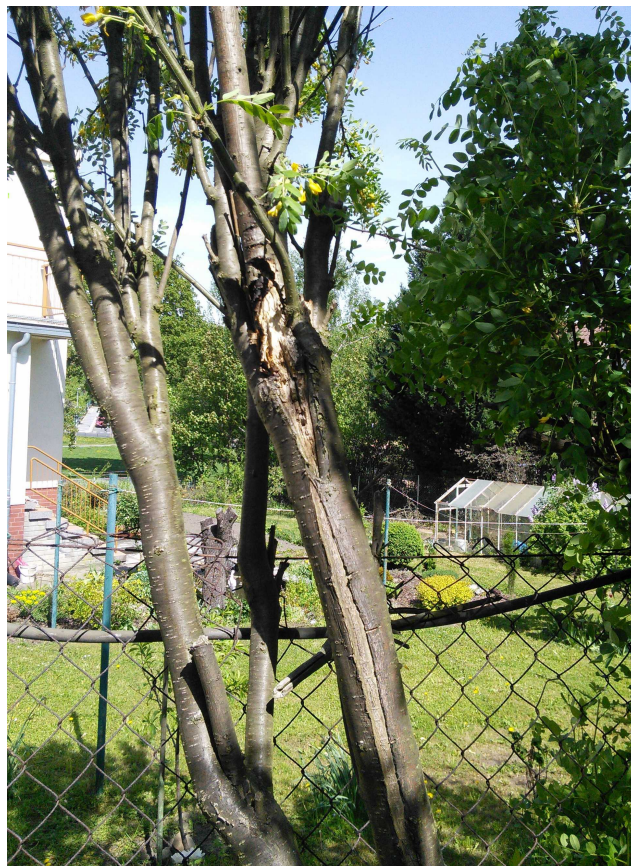
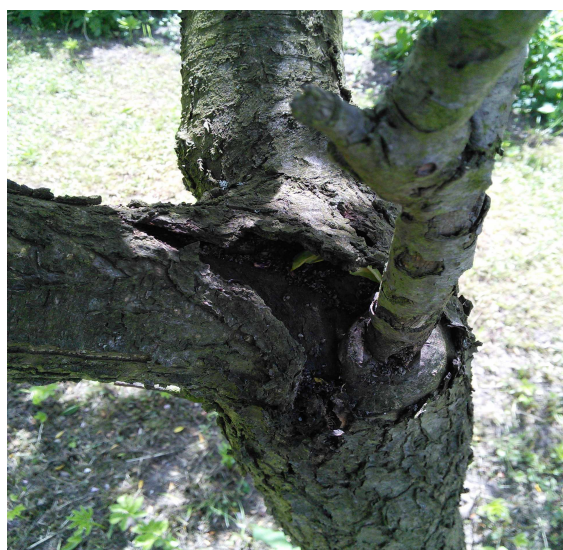
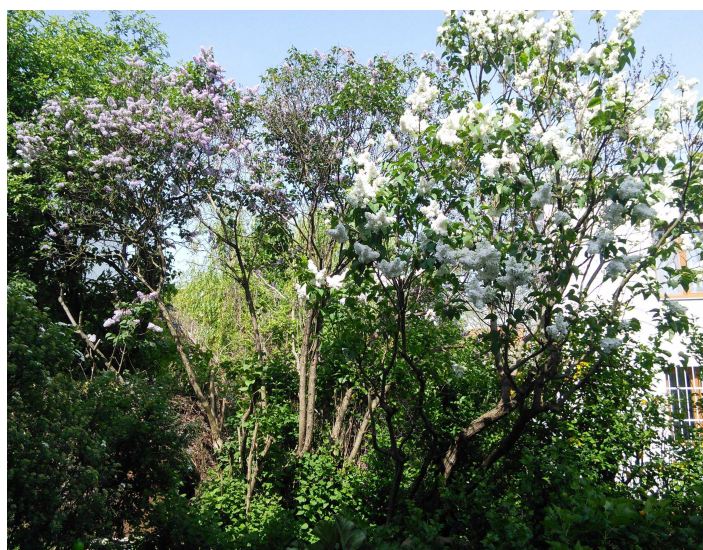
Poškozené a nemocné dřeviny vyžadující ošetření či určené k dožití a postupné likvidaci.
