| AKCE <i>Hasičská zbrojnice - porucha</i><br><b>ZLIV</b> | DATUM<br><i>9.3.2001</i> | |
| <b>INŽENÝRSKOGEOLOGICKÝ PRŮZKUM</b> | | |

## ZPRÁVA

o základových poměrech v prostoru  
hasičské zbrojnice ve Zlivu

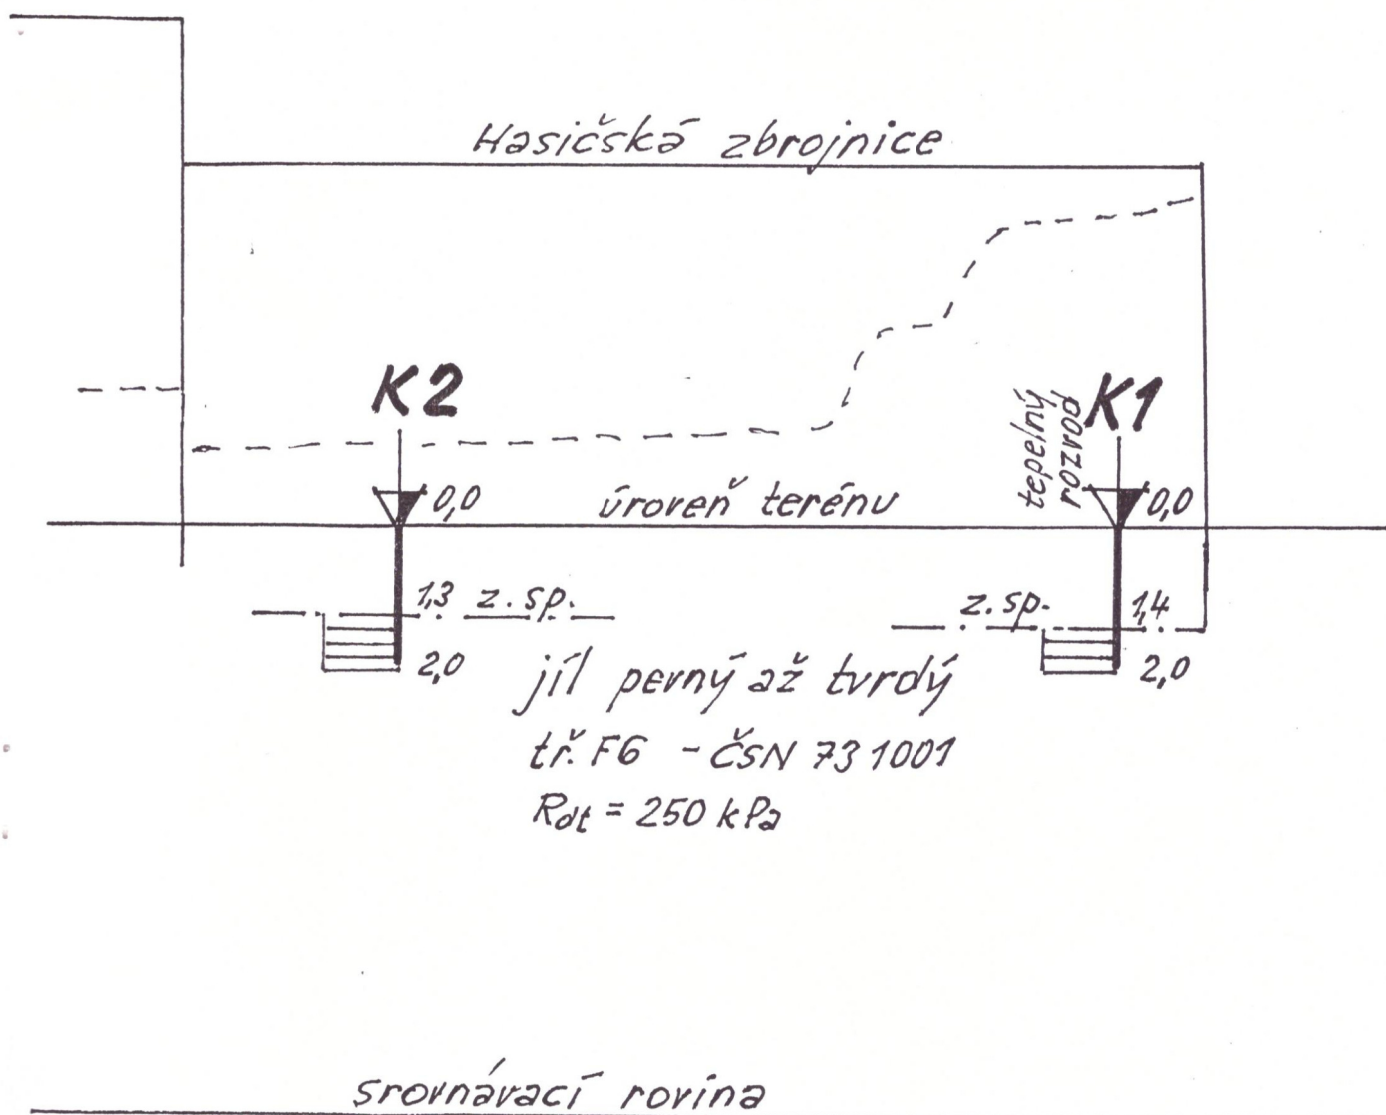
# Podélný řez – severní líc Měřítko 1:100

Při lici porušené zdi na severní straně přízemní budovy hasičské zbrojnice byly vykopány dvě sondy pod úroveň základové spáry. Jejich prohlídku jsme provedli dne 28. února 2001 a jejich umístění je patrné z podélného řezu v příloze 2, v níž jsou také zakresleny zjištěné půdní poměry, které byly následující:

Sonda K 1 - základové zdivo z prostého betonu sahající do hloubky 1,40 m pod úroveň terénu. Základovou půdu tvoří červenohnědý jíl pevný až tvrdý - tř. F 6 ověřený do hloubky 2,0 m zarážením ocelové trubky.

Sonda K 2 - totéž základové zdivo sahající do hloubky 1,3 m.

Úkolem tohoto průzkumu bylo posouzení únosnosti základové půdy v hloubce založení severní lícové zdi přízemní budovy hasičské zbrojnice, která u této zdi vykazuje trhlinu, jejíž přibližný průběh je čárkovanež zakreslen v příloze 2 k této zprávě. Tato trhlina sleduje spáry cihelného zdiva, je široká 1 až 2 cm a od vzdálenosti 5 m od sondy K 1 pokračuje vodorovně ve výšce kolem 1 m až k sousední budově. Spodní zdivo pod trhlinou je vychýleno ven z líce budovy až o 1 cm oproti horní části zdiva.

V souvislosti s časovým postupem sledovaného vývoje poruchy přichází v úvahu jako první příčina ta okolnost, že betonová směs pro základové zdivo byla zde položena na nezačištěnou základovou spáru nebo na urovnanou vrstvu výkopové zeminy, která se postupně slehávala, takže došlo k následnému dosednutí základového pasu, které mohlo být podporováno zatékáním povrchové vody kolem svislého základového zdiva dříve než bylo uskutečněno zmíněné provedení odvodňovacího rigolu podél lícové zdi. V současné době je možno pokládat proces dosedání za ukončený.

střídání mezi touto částí zdiva a ostatní plocha porušené zdi přispěly určitou měrou k vývoji uvedených poruch. Bylo by proto vhodné uvažovat o izolaci zmíněné místnosti tepelného rozvodu.

Upozorňujeme na to, že obě kopané sondy je nutno zasypat výkopovým materiálem řádně zhutněným po vrstvách nejvýše 30 cm mocných a upravit přerušený odvodňovací rigol.
