STAVEBNĚ TECHNICKÝ POSUDEK průmyslový areál Miltra

STAVEBNĚ TECHNICKÝ POSUDEK

Areál MILTRA v Moravské Třebové, Jiráskova čp. 497

Stavebně technický průzkum

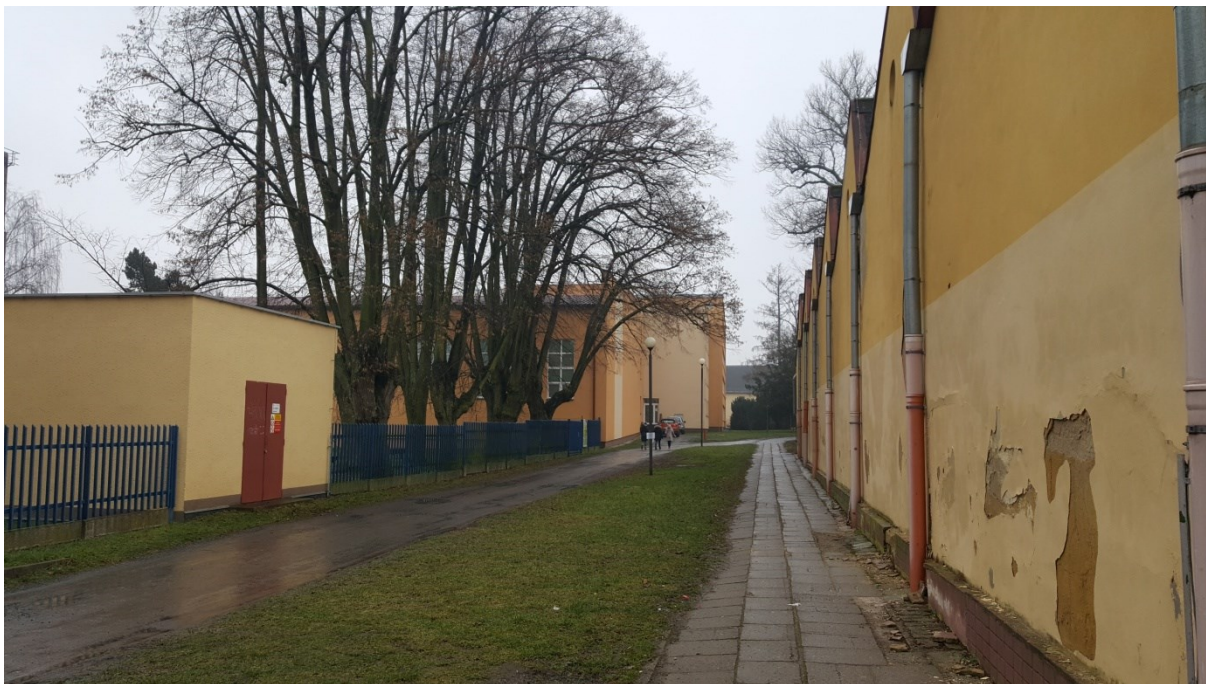
Degradace obvodového zdiva od vztlínající vlhkosti, ul. Bezručova

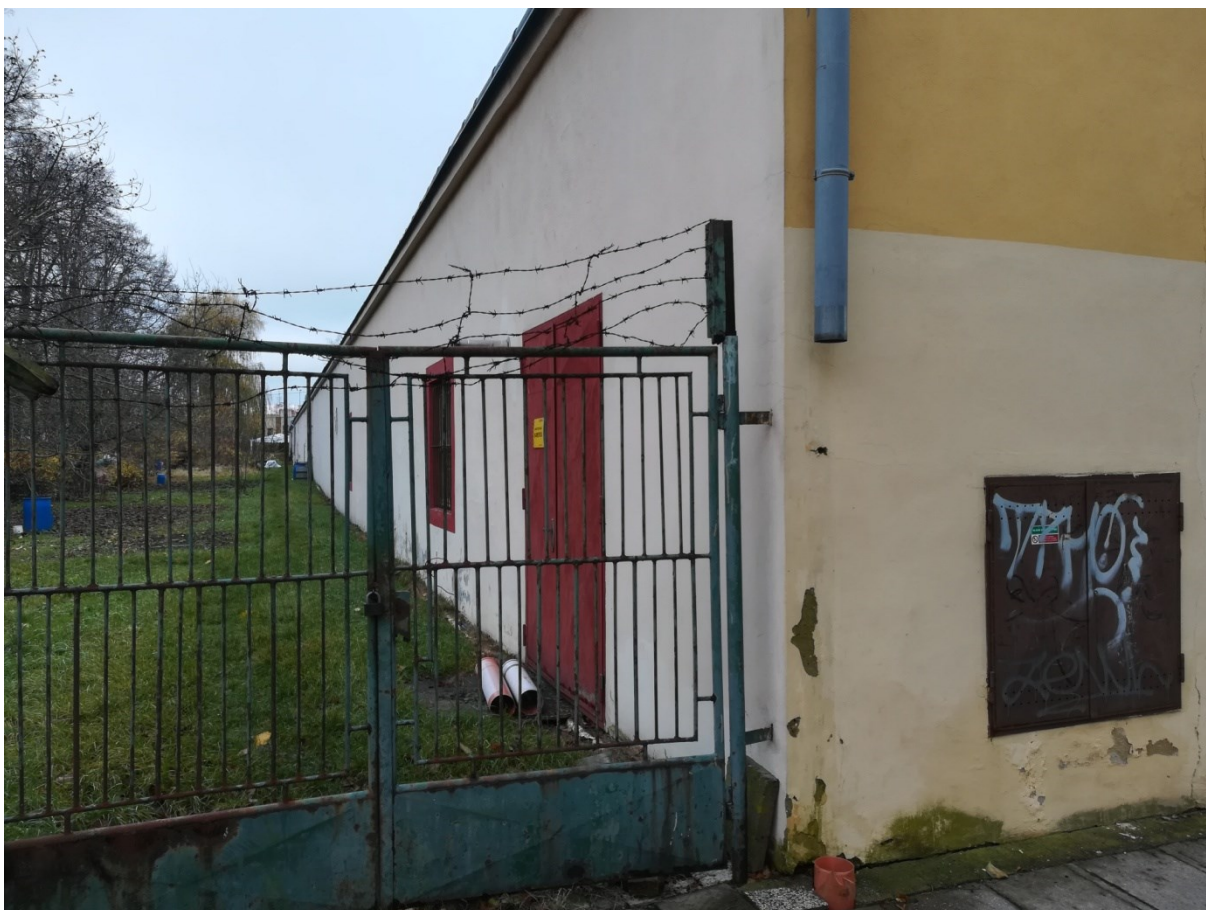
Degradace obvodového zdiva od zatékání od dešťových vod - chybějící svod, ul. Bezručova

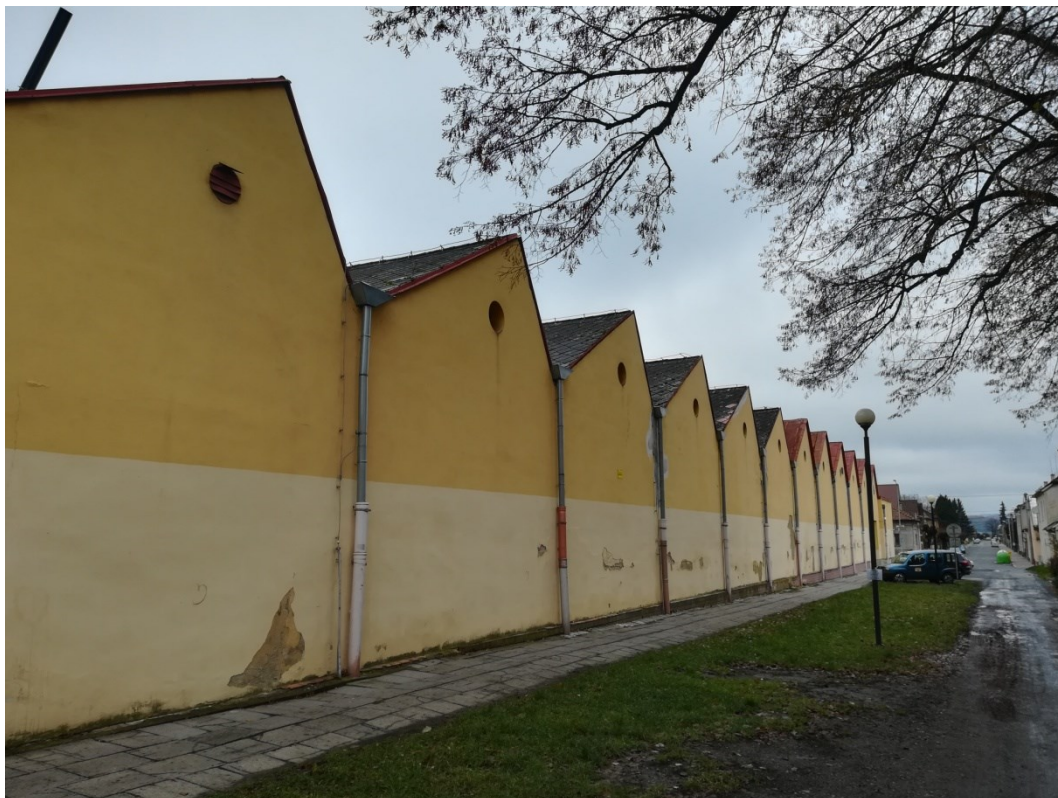
Degradace obvodového zdiva od vztlínající vlhkosti a zatékání z mezistřešních žlabů ,
ul. Bezručova

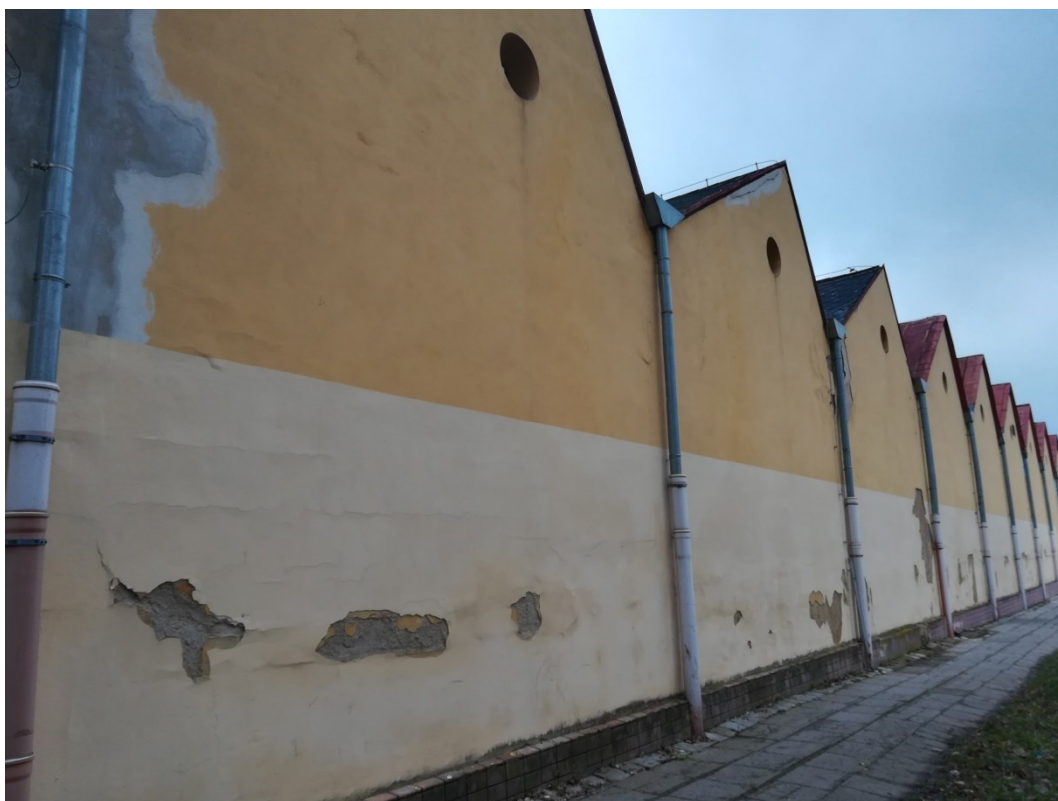
Degradace obvodového zdiva od vztlínající vlhkosti a zatékání z mezistřešních žlabů,
patrné i dílčí opravy vyvolaných škod, - zatékání dlouhodobé , ul. Bezručova

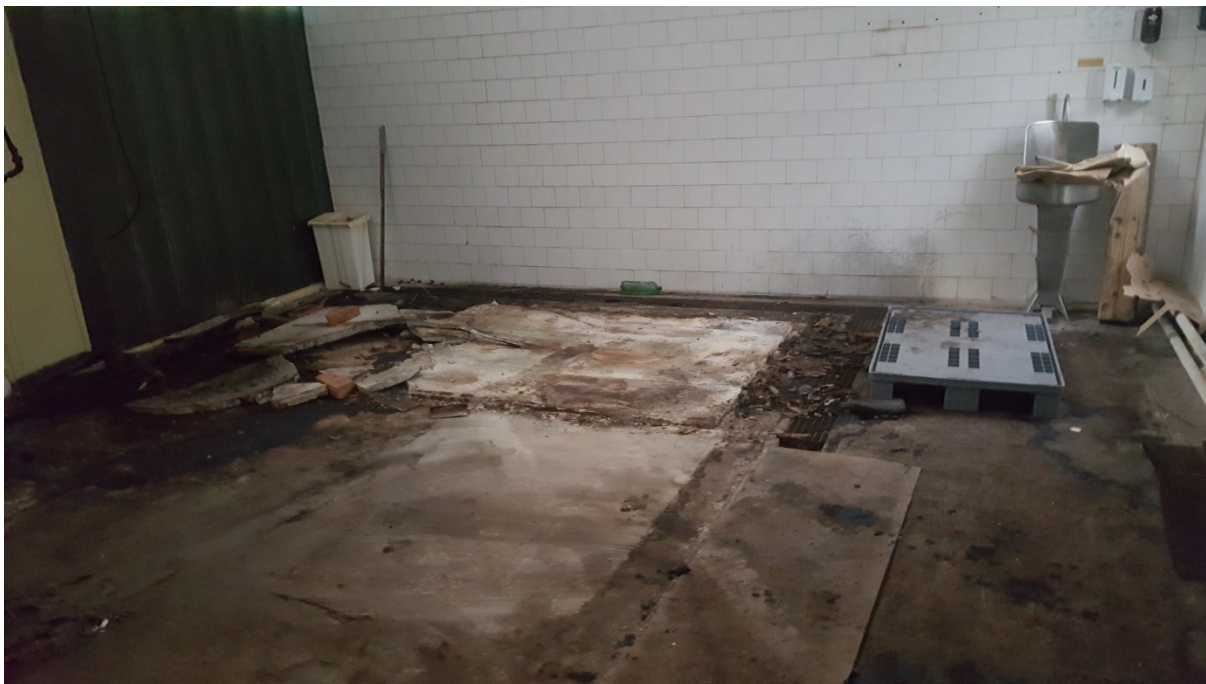
Podlahy zduřené velmi pravděpodobně absence vodorovné hydroizolace. Někde již výtlučky a odpadlé dlaždice.

Degradovaná podlahová konstrukce

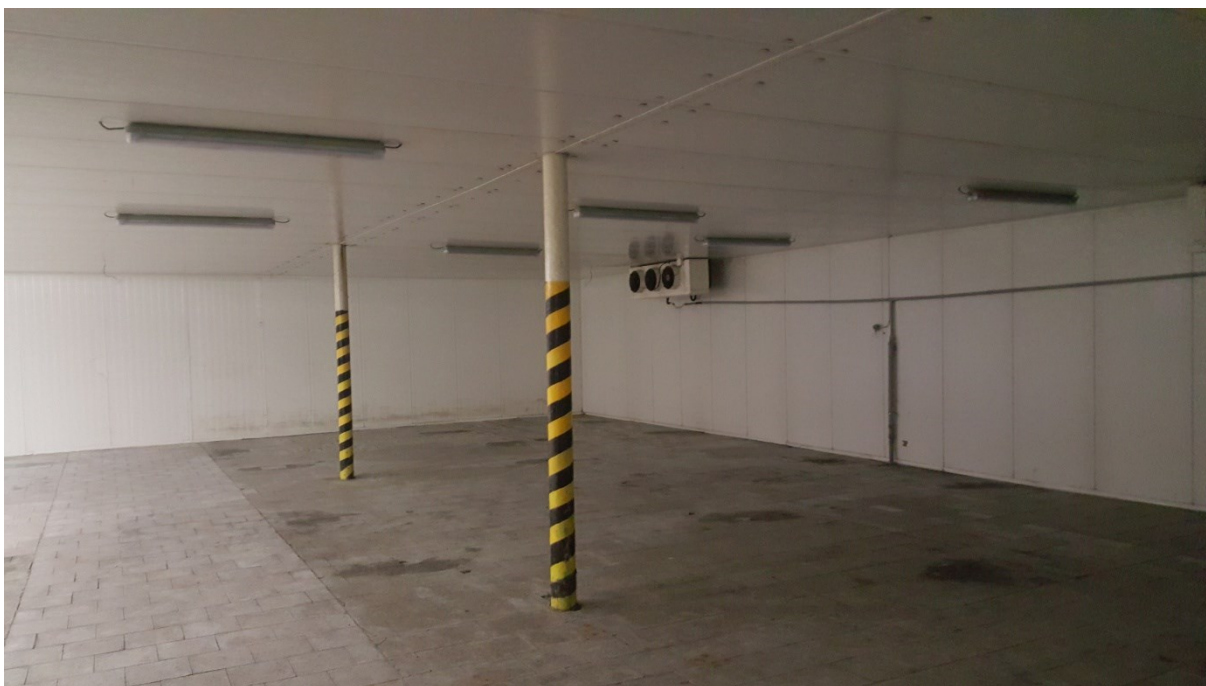
Vestavby z PUR panelů pro chlazené skladové a výrobní prostory. prostory bez přirozeného osvětlení.

Poruchy a defekty skryty za obložením z PUR panelů.

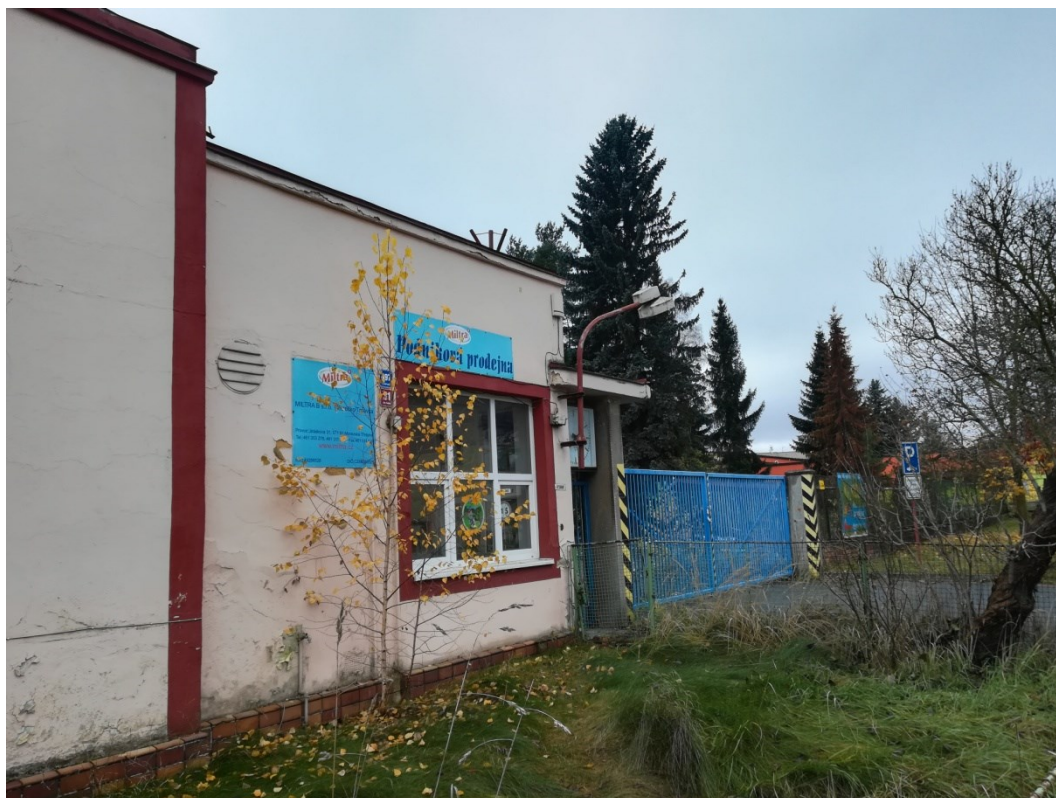
Degradace obvodového zdiva od vztlínající vlhkosti, ul. Bezručova

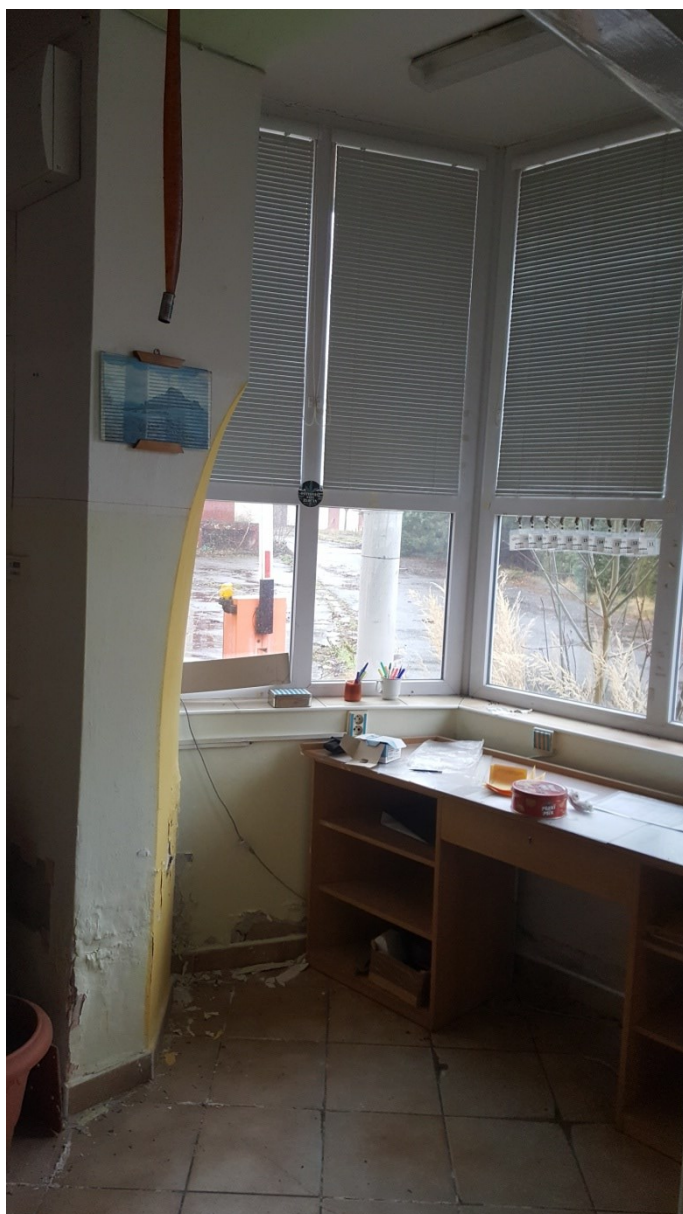
Degradace obvodového zdiva od vztlínající vlhkosti

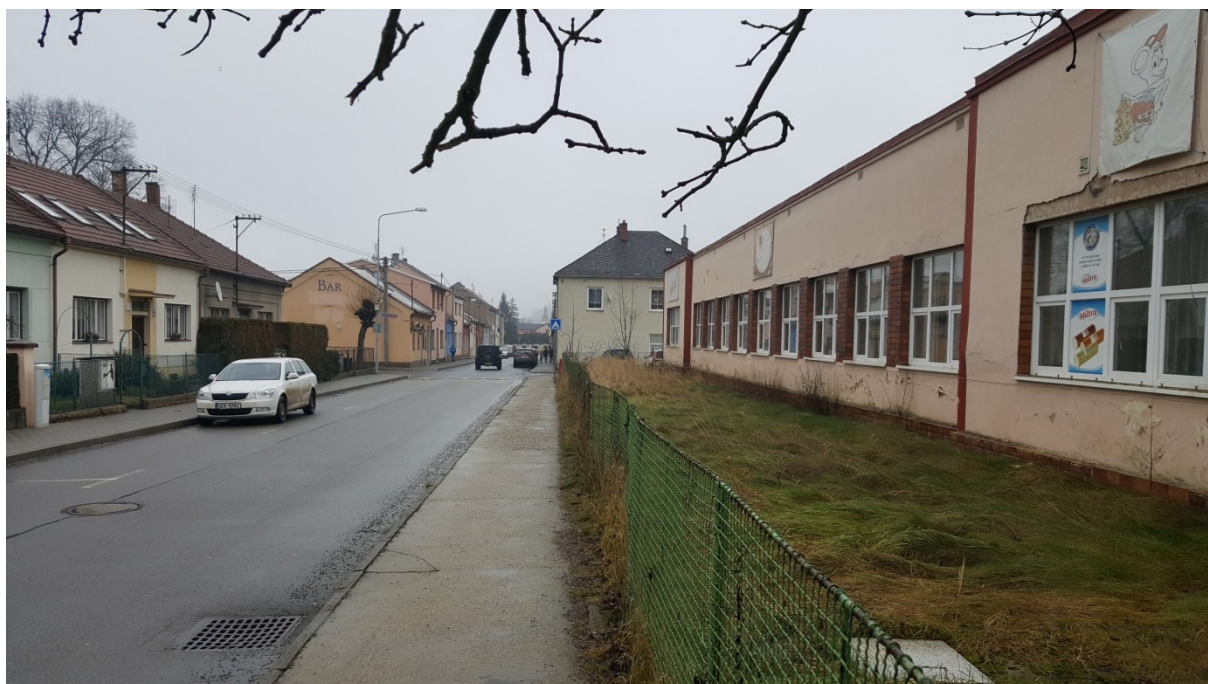
Degradace obvodového zdiva od vzlínající vlhkosti

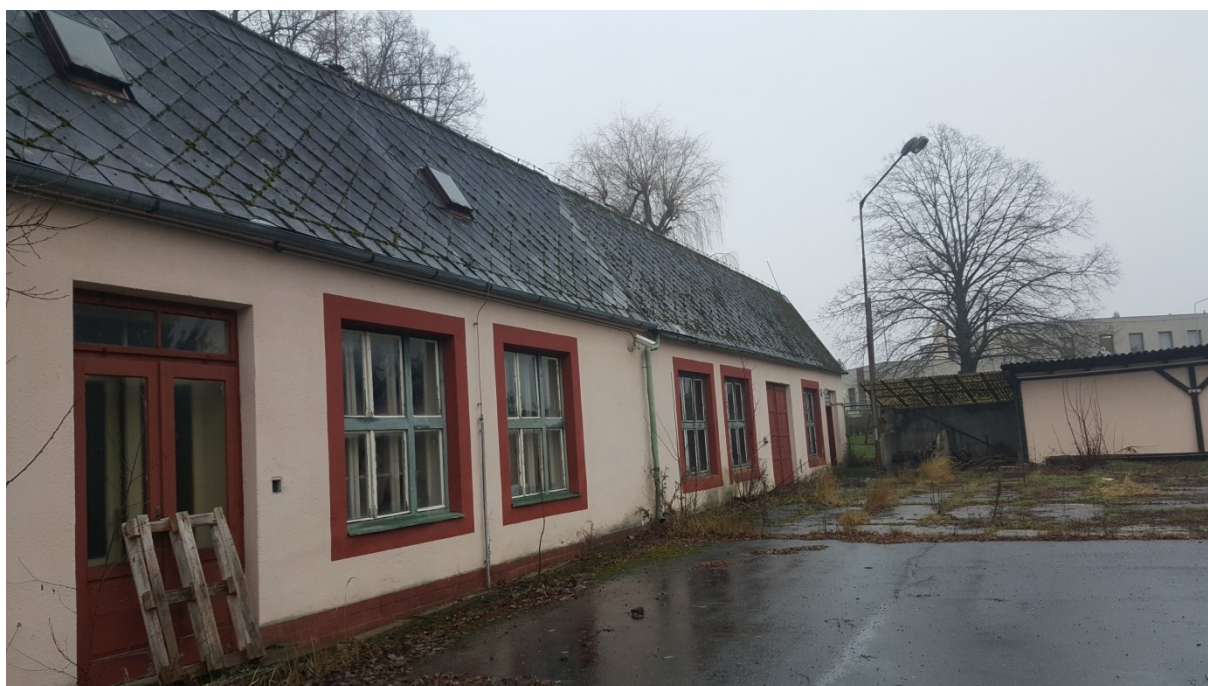
Degradace obvodového zdiva od vztlínající vlhkosti, krytina a střešní konstrukce na konci životnosti

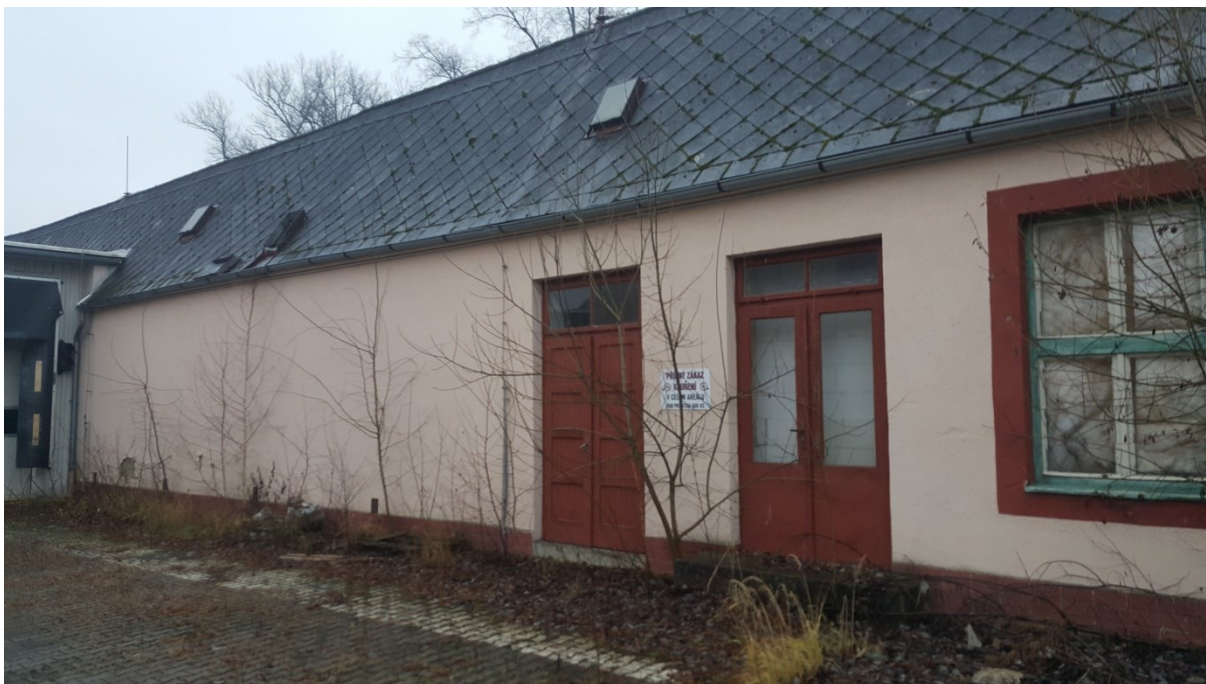
Degradace obvodového zdiva od vztlínající vlhkosti, krytina a střešní konstrukce na konci životnosti

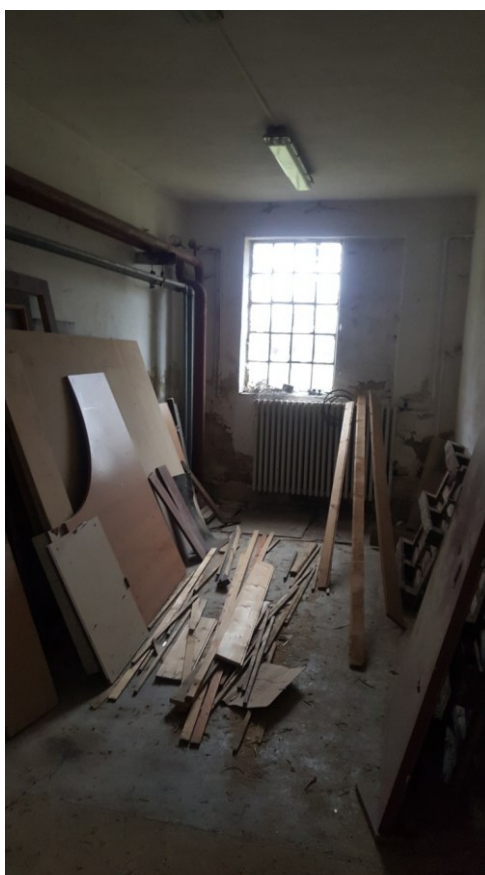
Degradace obvodového zdiva od vztlínající vlhkosti

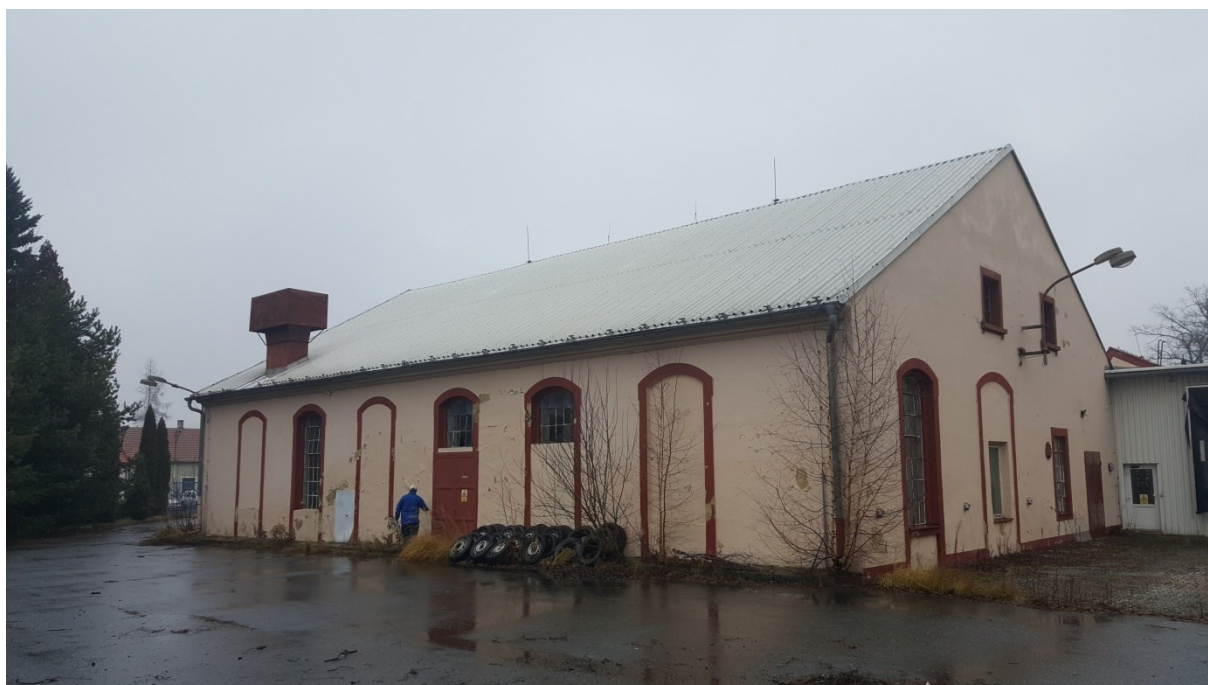
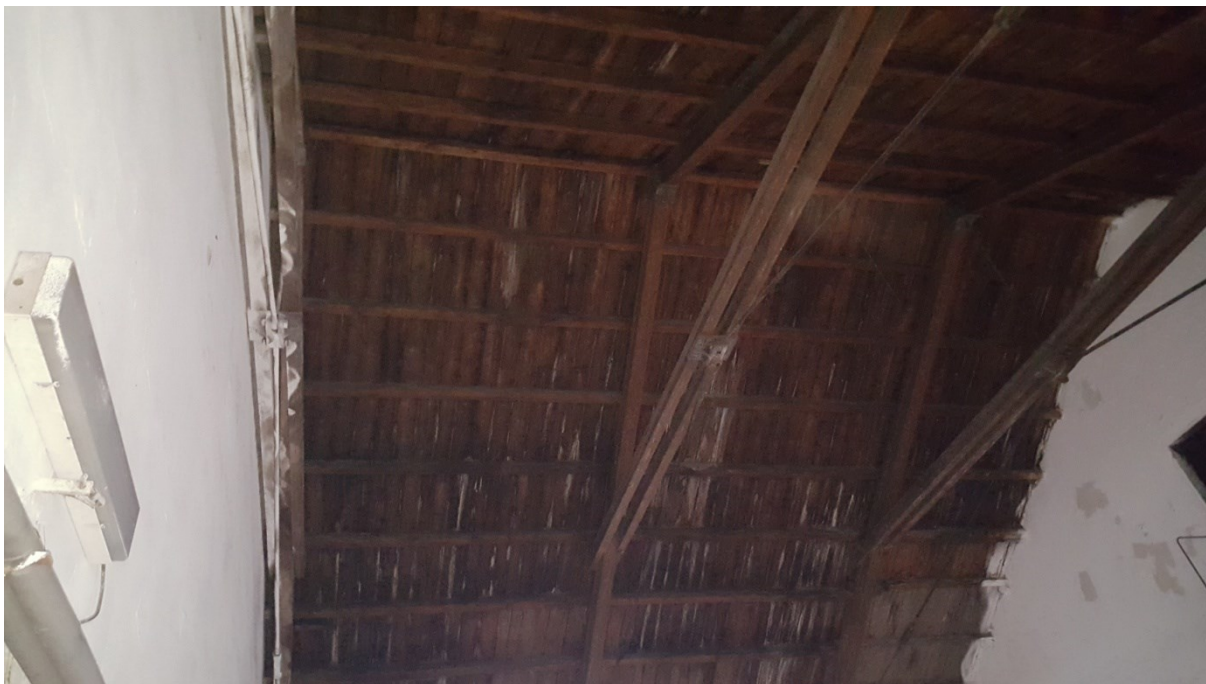
Zde je patrné značné prohnutí krovové konstrukce jak z vnitřní tak venkovní strany. Nyní krytina trapézový plech. v minulosti patrné masivní zatékání.

Na dnešní normové hodnoty zatížení nedostatečně nadimenzované nosné konstrukce

Jediný objekt, který doporučujeme rekonstruovat pro budoucí využití je objekt D, který je vhodný po pro rekonstrukci a přístavbě nezbytného zázemí, k zamýšleným kulturním účelům.

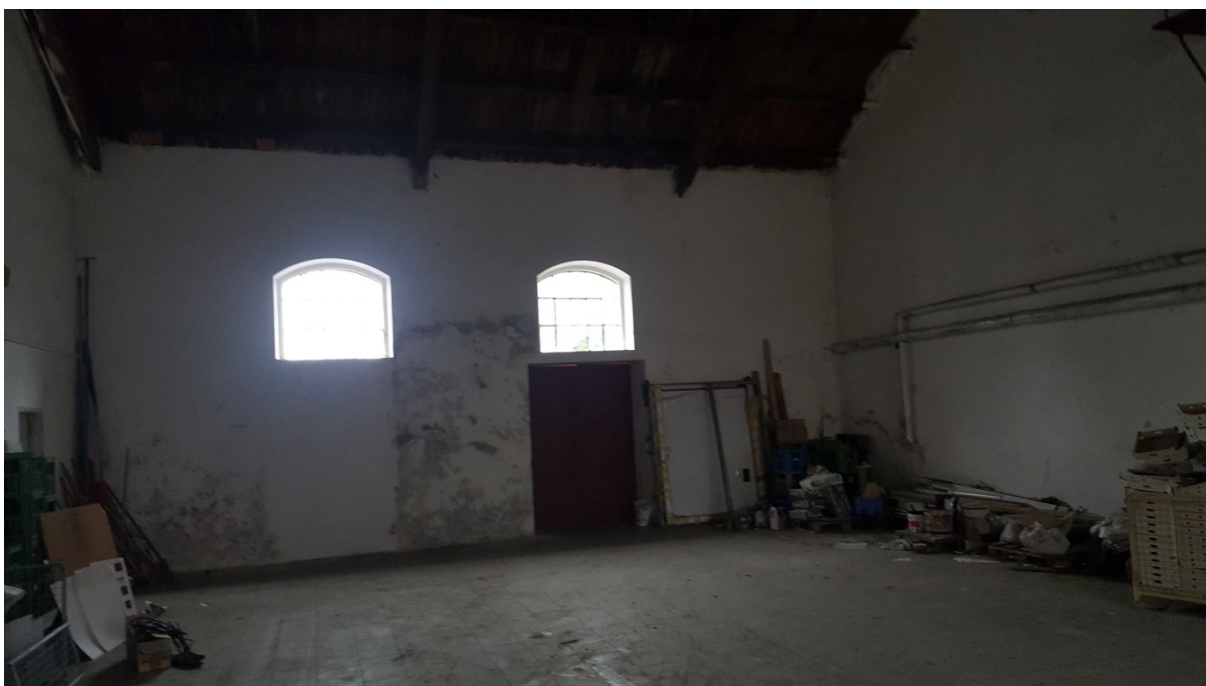
Degradace obvodového zdiva od vztlínající vlhkosti
