| Akce: | Čtyřkoly, most přes Sázavu | | | Datum | Stupeň |
| Korozní průzkum | | | | | |

# **KOROZNÍ PRŮZKUM**

**ČTYŘKOLY**  
**Most přes Sázavu**

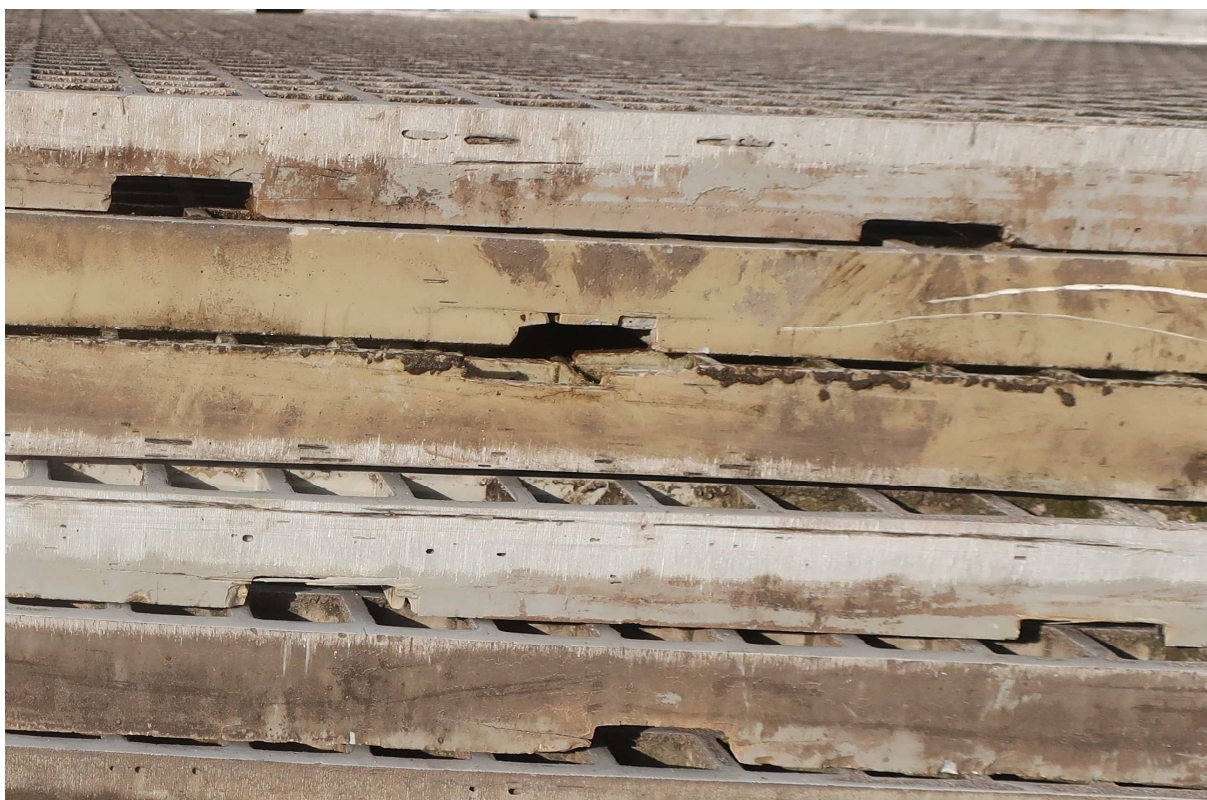
**Obrázek 1 – detail oslabení pororoštů nad podélníky**

Dne 10. 9. 2024 byla provedena prohlídka částečně rozkryté a očištěné konstrukce, v rámci které byl dohodnut další postup čištění konstrukce. Dále bylo rozhodnuto o úplné náhradě pojižděných pororoštů z kompozitu s ohledem na jejich zásadní oslabení nad horními pásnicemi podélníků [Obrázek 1].

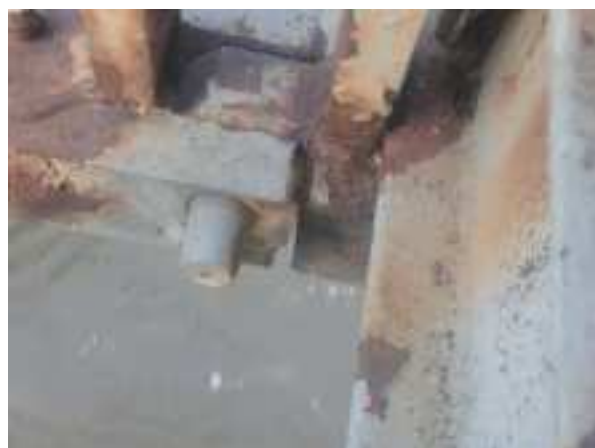
Chybějící [Obrázek 3] či poškozené [Obrázek 2] závlačky byly identifikovány v úrovni horního i dolního pasu. Jejich doplnění je zásadní pro zajištění spolehlivosti konstrukce. Celkem bude nutno osadit 23 nových závlaček.

- osazení závlaček příhradových trnů,
- náhrada 46 nefunkčních podélníků včetně případného vyrovnání jejich polohy přivařenou podložkou (zajištění jejich dokonalého uložení na příčnicích včetně srovnání jejich horního líce pro uložení pororoštů),

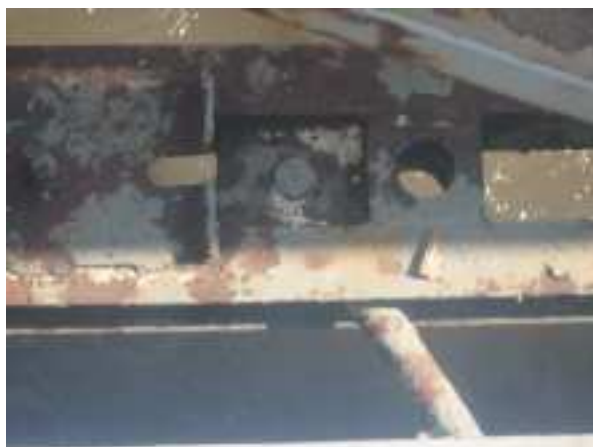
Uchycení diagonál – zavětrovacích táhel k hlavním příhradovým prvkům hlavních nosníků je řešeno prostřednictvím trnů k zavětrovacím táhlům. V rámci průzkumu byly identifikovány chybějící závlačky trnů k zavětrovacím táhlům [Obrázek 8], resp. značné zapuštění trnu v místě styku [Obrázek 7]. Celkem byly identifikovány 4 závady v uchycení.

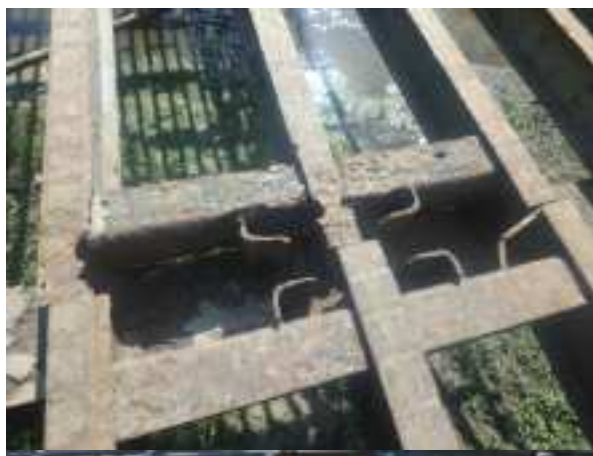
Nejvýznamnější závadou podélníků je oslabení jejich průřezové plochy korozí zpravidla v oblasti nad příčníky [Obrázek 10]. Dalšími méně hojnými závadami je absence vymezovacích zarážek (dle [9] se jedná o podélníkové nálitky) na horním líci příčníků [Obrázek 9] či nekvalifikované provedená oprava [Obrázek 12] a [Obrázek 11]. Oslabení profilu příčníků pororošty mostovky nebylo v rámci průzkumu sledováno (do hl. max. 1 mm). Celkem je nezbytné nahradit 17 podélníků v 1. poli, 29 podélníků ve 2. poli. Dále je nutné vyřešit oslabení a deformace příčníků v oblastech uložení podélníků a doplnění vymezovacích zarážek.

- vyrovnání polohy ponechaných podélníků přivařenou podložkou (zajištění jejich dokonalého uložení na příčnicích včetně srovnání jejich horního líce pro uložení pororoštů),

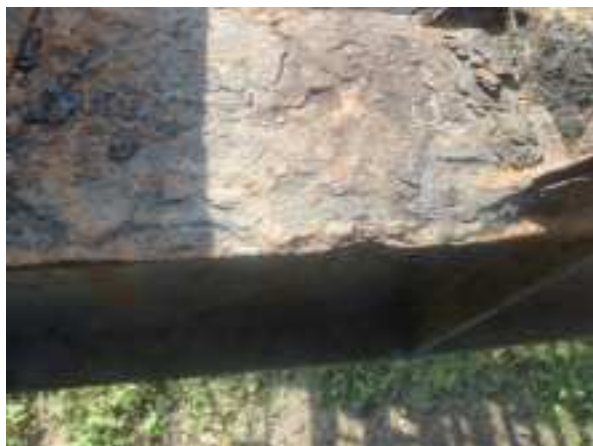
Nejvýznamnější závadou příčníků je oslabení průřezové plochy horní pásnice korozí zpravidla v oblastech nad podporami [Obrázek 16] a [Obrázek 17]. Významné oslabení horní pásnice příčníků bylo zjištěno celkem u 10 příčníků.

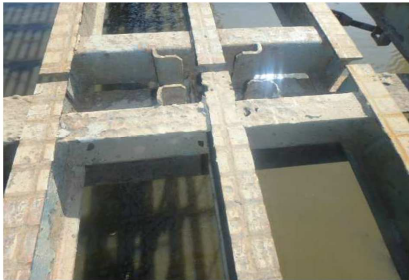
| | Číslo příhrady | Číslo podélníku | Číslo příčnicku | Závada | Foto |
|---|---|---|---|---|---|
| Pole 1 | 4 | 4 | 3 | koroze oslabení | |

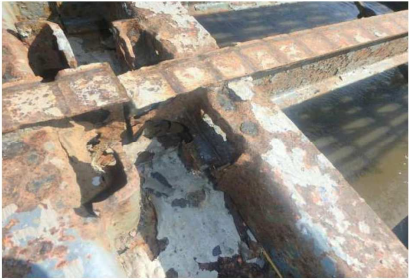
| | Číslo příhrady | Číslo podélníku | Číslo příčnicku | Závada | Foto |
|---|---|---|---|---|---|
| | 5 | 4 | 3 | koroze oslabení | |

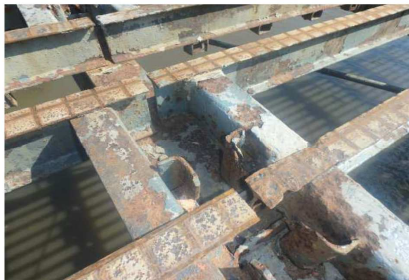
| | Číslo příhrady | Číslo podélníku | Číslo příčnicku | Závada | Foto |
|---|---|---|---|---|---|
| | 6 | 2 | 1 | koroze oslabení | |

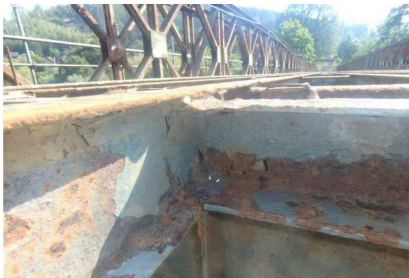
| | Číslo příhrady | Číslo podélníku | Číslo příčnicku | Závada | Foto |
|---|---|---|---|---|---|
| | 6 | 2 | 3 | koroze oslabení | |

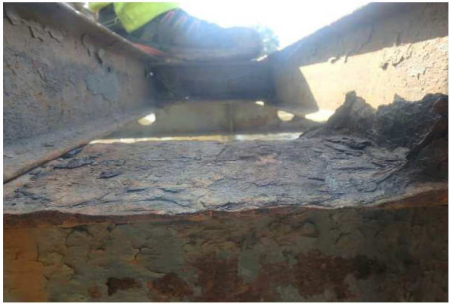
| | Číslo příhrady | Číslo příčnicku | Závada | Foto |
|---|---|---|---|---|
| <b>Pole 1</b> | 1 | 2 | koroze, oslabení až na 3 mm pod podélníkem 2 | |

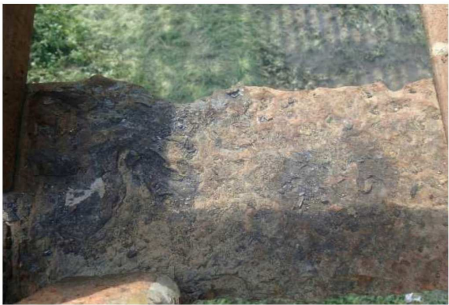
| | Číslo příhrady | Číslo příčnicku | Závada | Foto |
|---|---|---|---|---|
| | 1 | 3 | koroze, oslabení až na 6 mm pod podélníkem 4 | |

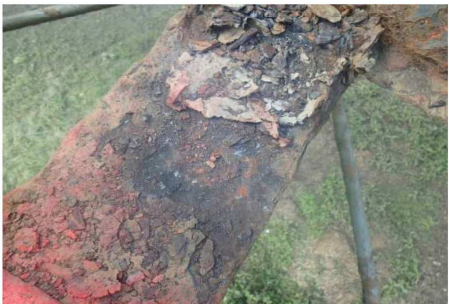
| | Číslo příhrady | Číslo příčnicku | Závada | Foto |
|---|---|---|---|---|
| | 2 | 2 | koroze, oslabení až na 6 mm pod podélníkem 2 | |

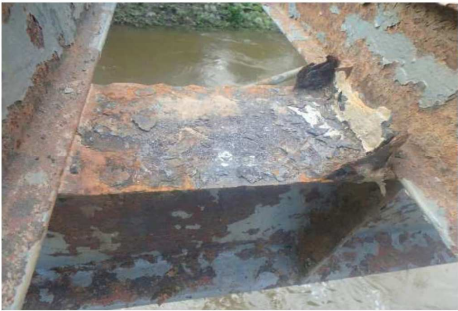
| | Číslo příhrady | Číslo příčnicku | Závada | Foto |
|---|---|---|---|---|
| Pole 2 | 7 | 2 | koroze, oslabení až na 5,5 mm pod podélníkem 4 | |

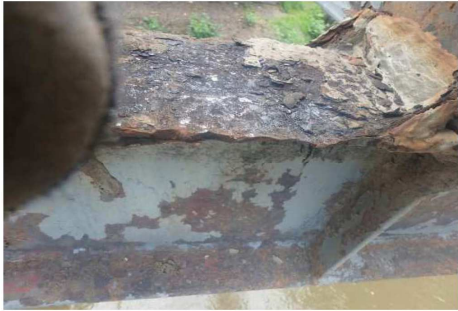
| | Číslo příhrady | Číslo příčnicku | Závada | Foto |
|---|---|---|---|---|
| | 9 | 2 | koroze, oslabení až na 6 mm pod podélníkem 4 | |

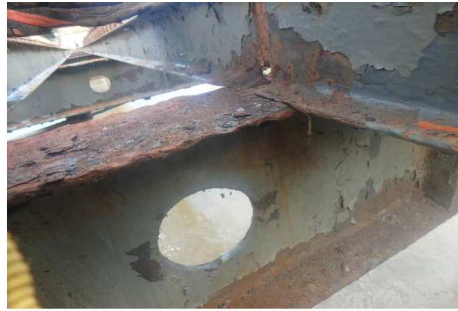
| | Číslo příhrady | Číslo příčnicku | Závada | Foto |
|---|---|---|---|---|
| | 9 | 3 | koroze, oslabení až na 6 mm pod podélníkem 2 | |

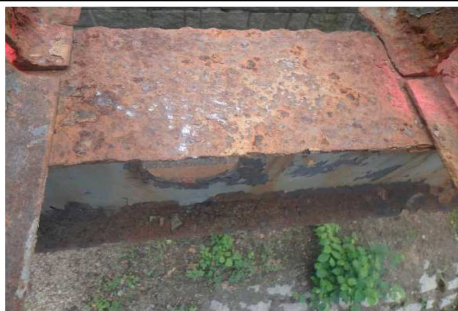
| | Číslo příhrady | Číslo příčnicku | Závada | Foto |
|---|---|---|---|---|
| | 11 | 3 | koroze, oslabení až na 5 mm pod podélníkem 2 | |

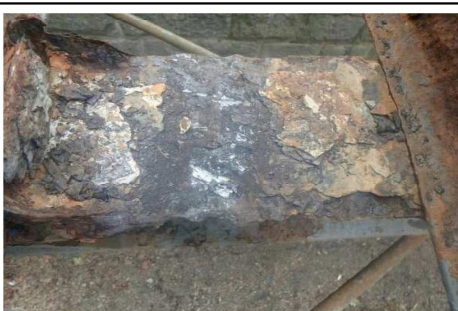
| | Číslo příhrady | Číslo příčnicku | Závada | Foto |
|---|---|---|---|---|
| | 12 | 2 | koroze, oslabení až na 6 mm pod podélníkem 2 a 4 | |

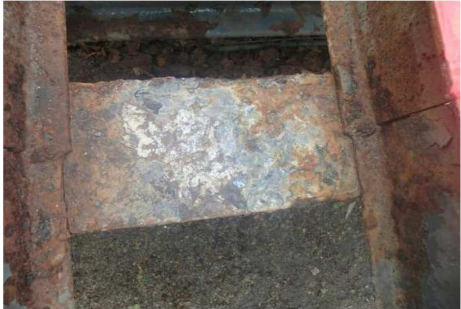
| | Číslo příhrady | Číslo příčnicku | Závada | Foto |
|---|---|---|---|---|
| Pole 2 | 12 | 3 | koroze, oslabení až na 5,5 mm pod podélníkem 1,2,3,4 a 5 | |

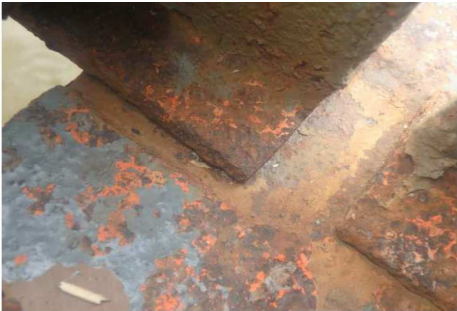
| | Číslo příhrady | Číslo příčnicku | Závada | Foto |
|---|---|---|---|---|
| | 3 | 3 | Některé podélníky jsou zapuštěné v horní pásnici příčnicku, dochází v místě k oslabení pásnice | |
