# STAVEBNĚ TECHNICKÝ PRŮZKUM PRO AKCI

## Revitalizace fasády ZŠ, Hradec Králové

Spojovací 66/54  
503 11 Hradec králové – Svobodné Dvory  
Katastrální území: Svobodné Dvory [761125]  
Okres: Hradec Králové  
Kraj: Královéhradecký  
parcelní číslo: st. 174/1, 9/4, 9/6

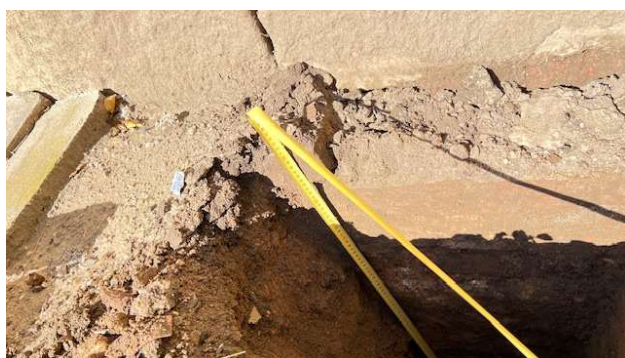
Během stavebně technického průzkumu objektu byly vytipovány místa pro kopané sondy, jež prověřily stav zdiva pod terénem a výskyt svislých hydroizolací. Zdivo pod terénem je složeno z několika šárů cihel plných pálených, pod kterými je základový pas z prostého betonu. Sonda č.1 byla kopána do hloubky 70 cm pod upravený terén, svislá hydroizolace zde zcela chybí, je zde pouze přízdívka z CPP, celkově zdivo není příliš zvlhlé. Sonda č.2 byla rovněž realizována do hloubky 70 cm pod upravený terén, v tomto případě je spodní zdivo bez přízdívky a i zde je absence svislé hydroizolace na zdivu, skladba zdiva je podobná jako u první sondy. Více viz příloha č.2 Fotodokumentace sond.

Obrázek 1 - Kopaná sonda č.1

Jako vnější svislá hydroizolace obvodových konstrukcí pod terénem do hloubky 0,6m až k terénu byla zvolena polymercementová stěrková hydroizolace. Svislá hydroizolace bude pak pod úroveň terénu chráněna třívrstvou nopovou folií. Nad úrovní terénu v ploše omítek musí být provedena svislá

minerální hydroizolační stěrka proti odstřiku a proti zatékání od terénu a to minimálně 0,4m nad terén. Při realizaci musí být dodrženy postupy podle samostatné PD E.429 Sanační opatření.

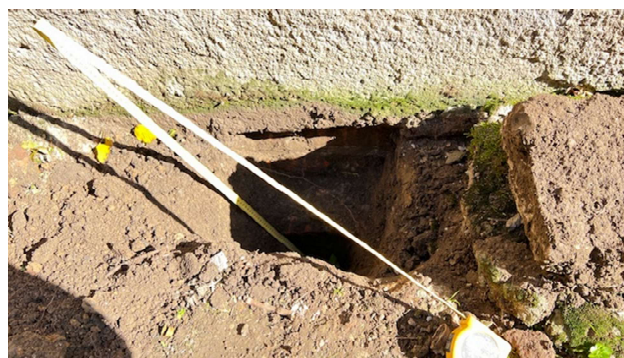
Obrázek 2- Kopaná sonda č.2

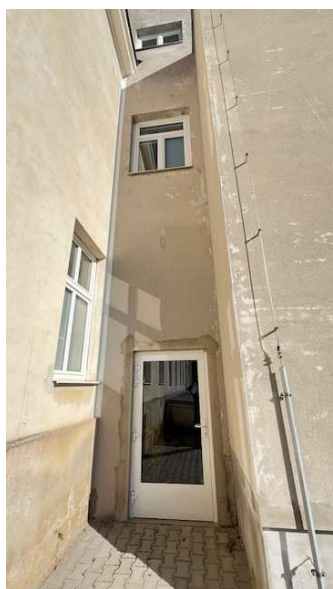
Materiálem zdiva jsou pravděpodobně cihly pálené plné, avšak k velkému stáří objektu a množstvím několika přístaveb v průběhu let tuto jednoznačnost nelze zaručit. Kompletní materiálový rozsah nebyl zjišťován, je nad rámec toho STP. Stávající venkovní omítky na obvodovém zdivu jsou provedeny jako vápenocementové. Jejich stav je považován za vhodný k realizaci nového souvrství venkovních omítek. Lokálně se zde nacházejí místa, kde je stávající omítka ochlipuje, je zvětřalá, nebo již na svém místě není, v takových případech se navrhuje oklepání těchto nesoudržných částí ve svém rozsahu. Mimo stávající venkovní VPC omítky jsou zde dvě přístavby, které omítkový systém nemají vůbec a jejich skladba je ukončena vložením armovací tkaniny do lepidla.

Obrázek 3 - Fasáda vnitrobloku

řady v podobě systému. Veskere sanované konstrukce budou 80 cm nad vlhkostní projevy a v oblasti bez degradací na výšku minimálně 0,5m opatřeny sanačním omítkovým systémem vhodným na vysoce zavlhlé

zdivo (vliv odstřiku). Při realizaci musí být dodrženy postupy podle samostatné PD E.429 Sanační opatření. Plochy fasád mimo sanované části je potřeba před započatím řešení nové fasádní omítky zbavit nečistot a musejí se oklepat veškeré nesoudržné části stávající omítky. Tyto oklepané části budou vyrovnány a doplněny pomocí VPC omítky. Následně bude celoplošně nanesen na stávající omítku silikátový podkladní nátěr, jenž sjednotí podklad před aplikací silikátových omítek. Vyrovnávací vrstva stávající fasády je zvolena minerální štuková omítka, její tloušťka závisí na hrubosti stávajícího podkladu. Štuková omítka je doplněna přísadou emulze na zvýšení přilnavosti s plastifikátorem. Finální nátěr univerzální silikátovou fasádní barvou.

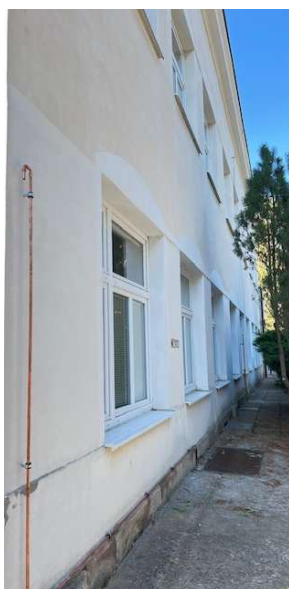
Obrázek 4 - Fasáda pohled z ulice

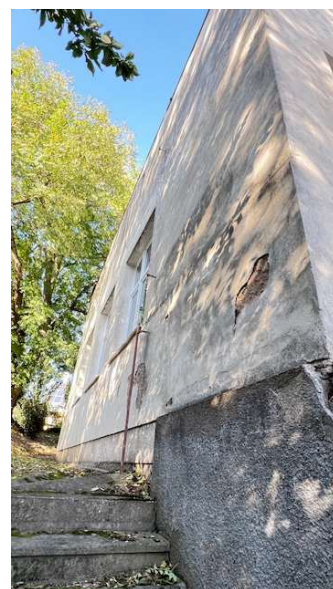
Obrázek 5 - Fasáda zadní strana

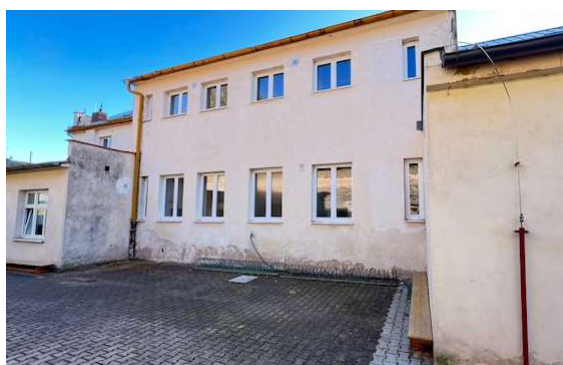
Obrázek 6 - Fasáda severní strana

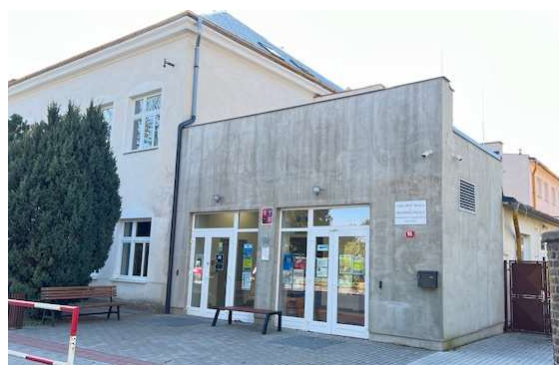
Obrázek 7 - Fasáda hlavní vstup

Dokončení fasády na přístavbách – na vrstvu vložené armovací tkaniny do lepidla na ETICS bude nově aplikována penetrace pod tenkovrstvé fasádní omítky a následně nanesena vnější tenkovrstvá silikát-silikonová omítka.

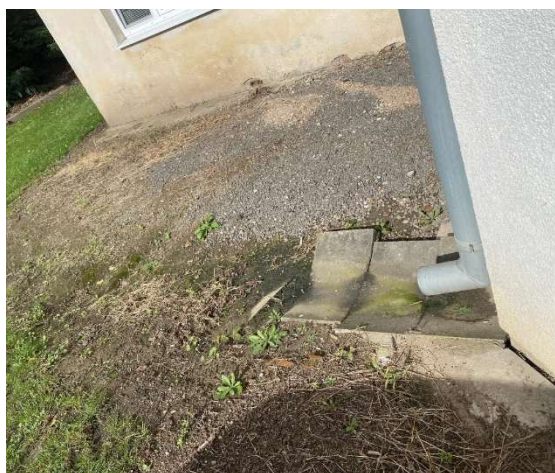
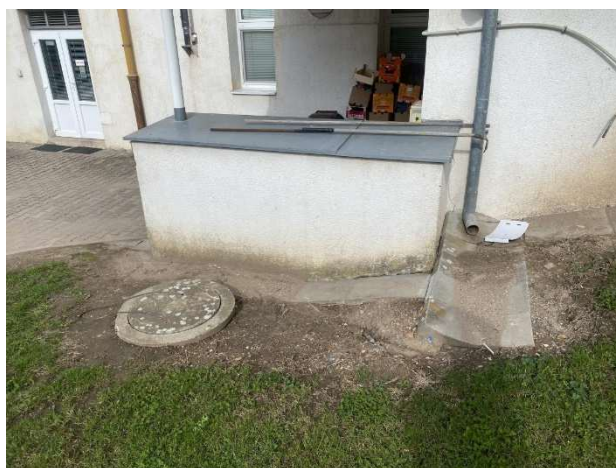
Stavebně technický průzkum poukázal na stávající hospodaření s dešťovou vodou zachycené ze střech objektu ZŠ. Vesměš všechny dešťové svody jsou napojeny na jednotnou dešťovou kanalizaci, jejíž trasa vede průběžně ulicí Spojovací, avšak dva ze stávajících svodů jsou vyvedeny volně na terén v blízkosti objektu. Materiálové řešení svodů a okapových žlabů je různorodé.

Obrázek 8 - Střešní svod vyvedený na terén

Obrázek 9 - Střešní svod vyvedený na terén

Tyto svody budou nově ukončeny lapačem střešních splavenin a dále potrubím napojeny na vsakovací objekty. Mimo dešťové vody zachycené ze střechy, bude do jednoho z vsaků přiváděna také dešťová voda z drenáže stavby a zachycená srážková voda ze zpevněných vnitroareálových ploch. Aby se docílilo sjednocení estetického vzhledu, navrhuje se sjednocení materiálů a barevnosti těchto klempířských výrobků.

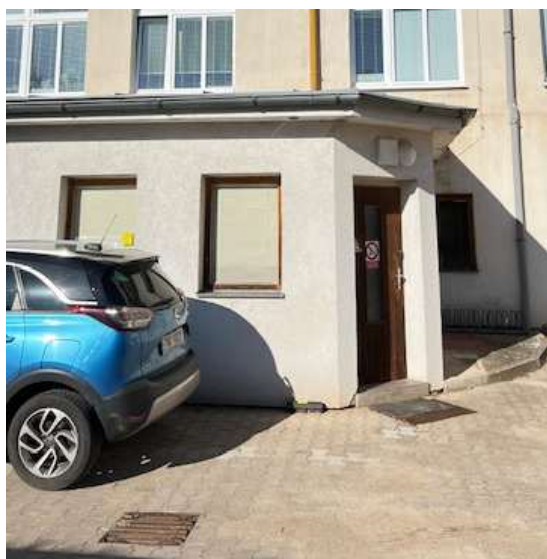
Vnější výplně otvorů ve dvorní části u vstupu do provozu kuchyně (dřevěná okna a dveře) jsou za hranicí životnosti a celkově ve špatném stavu. Tyto výplně otvorů netěsní a nesplňují kvalitativní standardy současných norem jak akusticky, tepelně, tak požadované parametry na vzduchovou těsnost konstrukcí.

Vnitřní výplně otvorů se vymění v rozsahu stávajících dveří a zárubní, jež jsou značně poškozeny vlivem vztlínající vlhkosti do celého provozu kuchyně a jídelny.

*Obrázek 10 - Pohled na stávající výplně otvorů*

Bude vyměněno celkem 8 kusů stávajících oken a 2 ks vchodových dveří do prostoru kanceláře kuchyně a příjmu zboží. Tyto výplně otvorů budou nahrazeny za nové plastové, které budou korespondovat se stávajícím stavem a členěním ostatních stávajících výplní otvorů. Vnitřní výplně otvorů rovněž navrženy jako plastové. Podrobnější řešení viz PD\_D.101.01\_ASŘ.

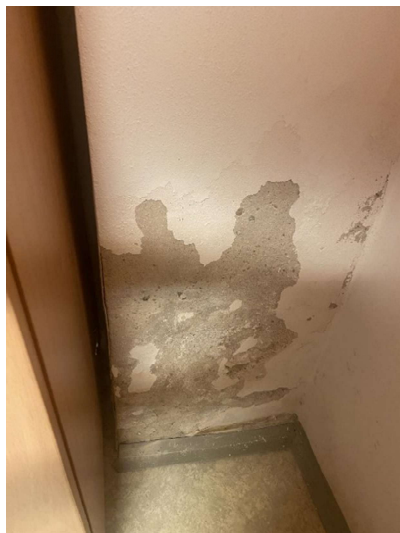
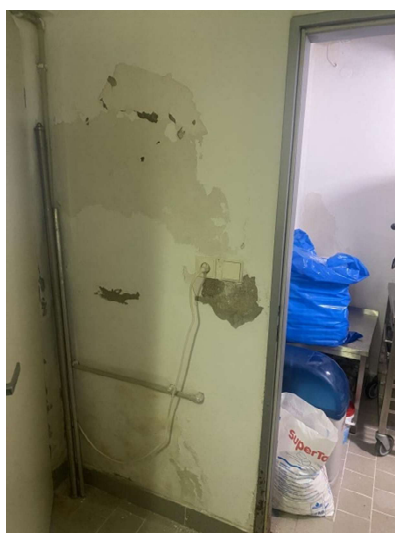
Stávající podlahy v prostoru kuchyně a stravovny mají nejčastěji nášlapnou vrstvu z keramické dlažby. Podlahy neobsahují tepelnou izolaci a pravděpodobně došlo i k porušení stávající vodorovné hydroizolace. To má za důsledek vztlínání zemní i provozní vlhkosti do okolních konstrukcí, což dále způsobuje navlhání omítek, koroze dveřních zárubní a další.

Obrázek 11 - Vzlínající vlhkost stěny 1.PP

Obrázek 12 - Vzlínající vlhkost stěny 1.PP

Opatření zahrnují sanaci svislých konstrukcí. Doporučení o provedení oprav podlah kuchyně investor z časových důvodů přesunuje na jinou etapu. Podrobný návrh viz E.429\_TZ\_Sanační opatření – vnitřní opatření.

- Dodatečnou izolaci svislých konstrukcí – chemickou injektáž zdiva (IN1, IN2)
- Přípravu na napojení injektáže na novou plošnou izolaci podlah (SO2)
- Dodatečnou svislou izolaci konstrukcí v zásypu (IN3 a SO2)
- Sanační omítky v ploše degradací, nebo v ploše injektáže (IN1, IN2, IN3)
- Doplnění odbouraných keramických obkladů v linii injektáže
- Výměnu zrezivělých zárubní
- Vodorovná hydroizolace pod zárubně (pro napojení nové plošné hydroizolace v další etapě)

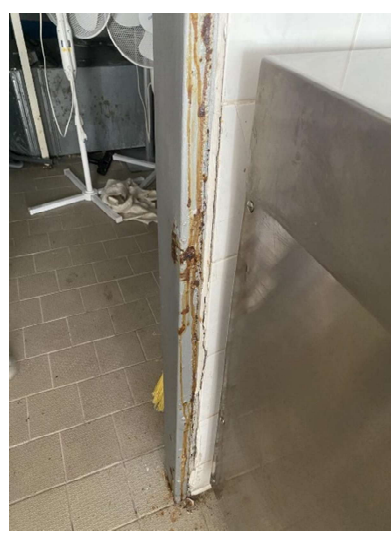
Obrázek 13 - Vzlínající vlhkost zárubně 1.PP
