## **Restaurátorský průzkum a záměr obnovy**

### **Předklášteří u Tišnova**

#### **Kostel Nanebevzetí Panny Marie, stratigrafický průzkum omítek**

leden 2017

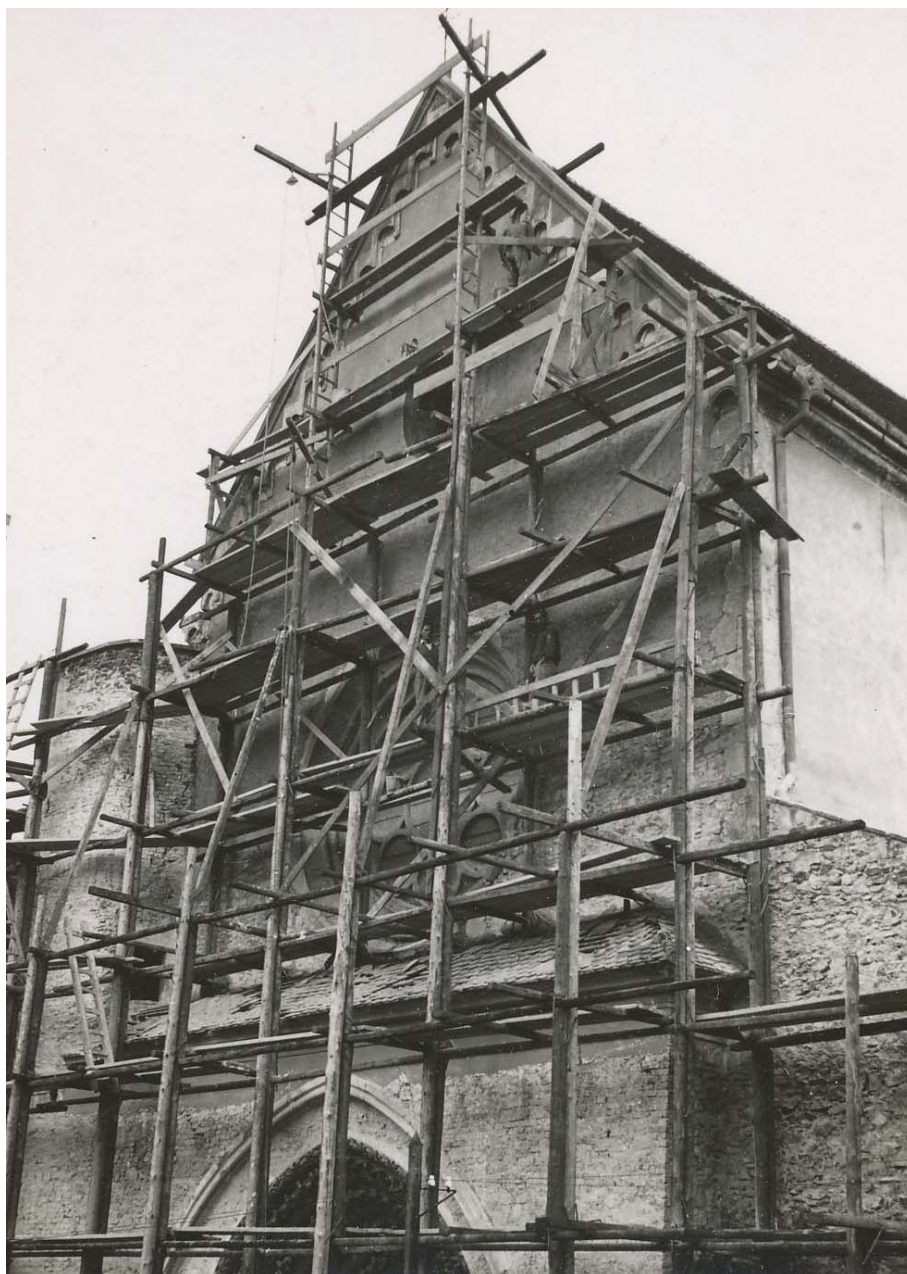
1942 – Oprava omítek, nalezena fotodokumentace dokládající jejich úplné odstranění. Během této opravy došlo k odkrytí kamenných prvků na opěrácích a ve špaletách oken. Podle starší dokumentace nebyly po opravě v roce 1899 prezentované.

stav v průběhu prací 1942

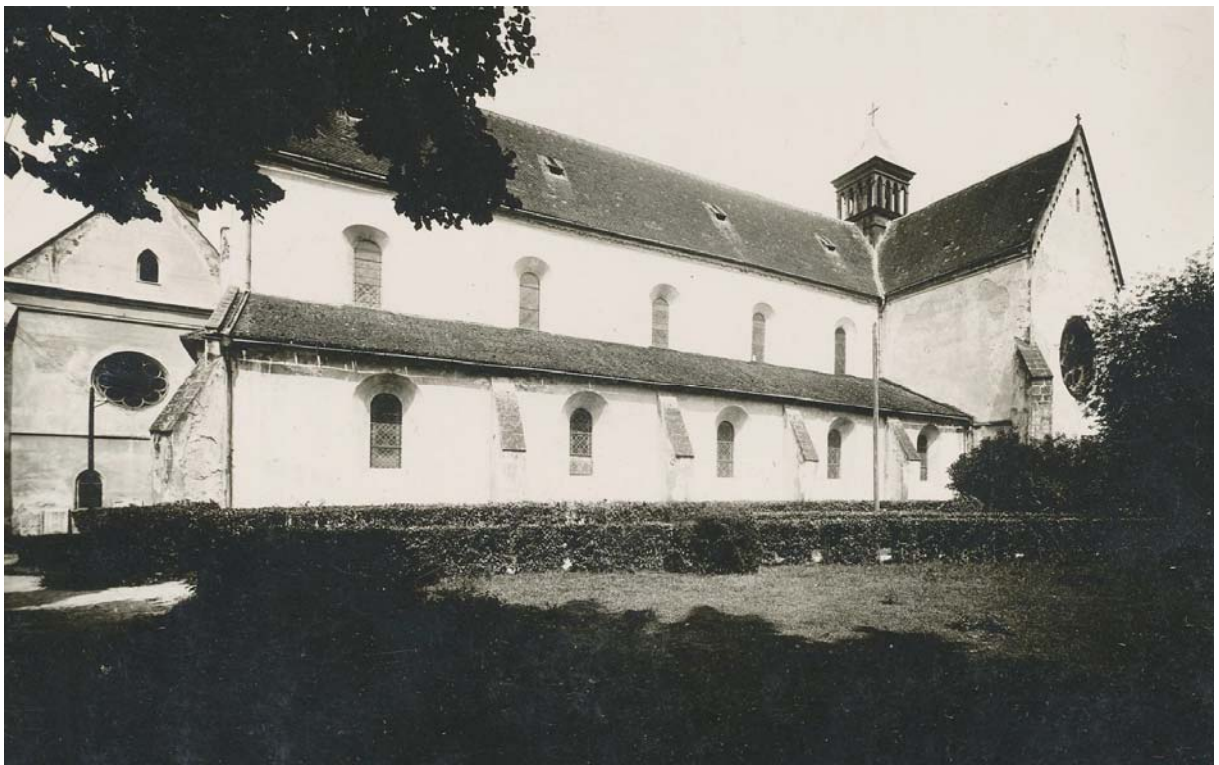
stav mezi lety 1899 - 1942

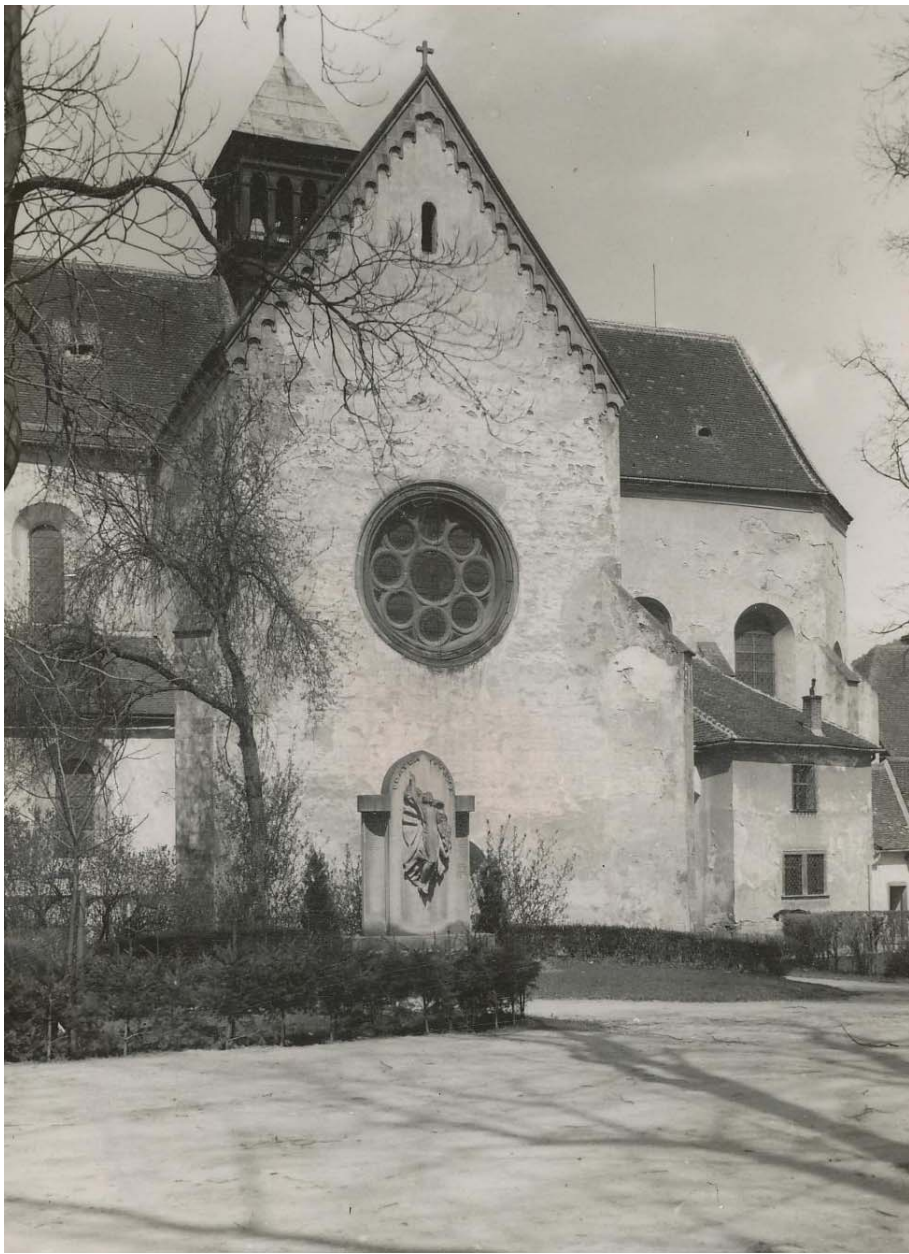
stav mezi lety 1899 -1942
