## **Restaurátorský průzkum a záměr obnovy**

### **Předklášteří u Tišnova**

#### **Kostel Nanebevzetí Panny Marie, kamenné prvky fasády**

leden 2017

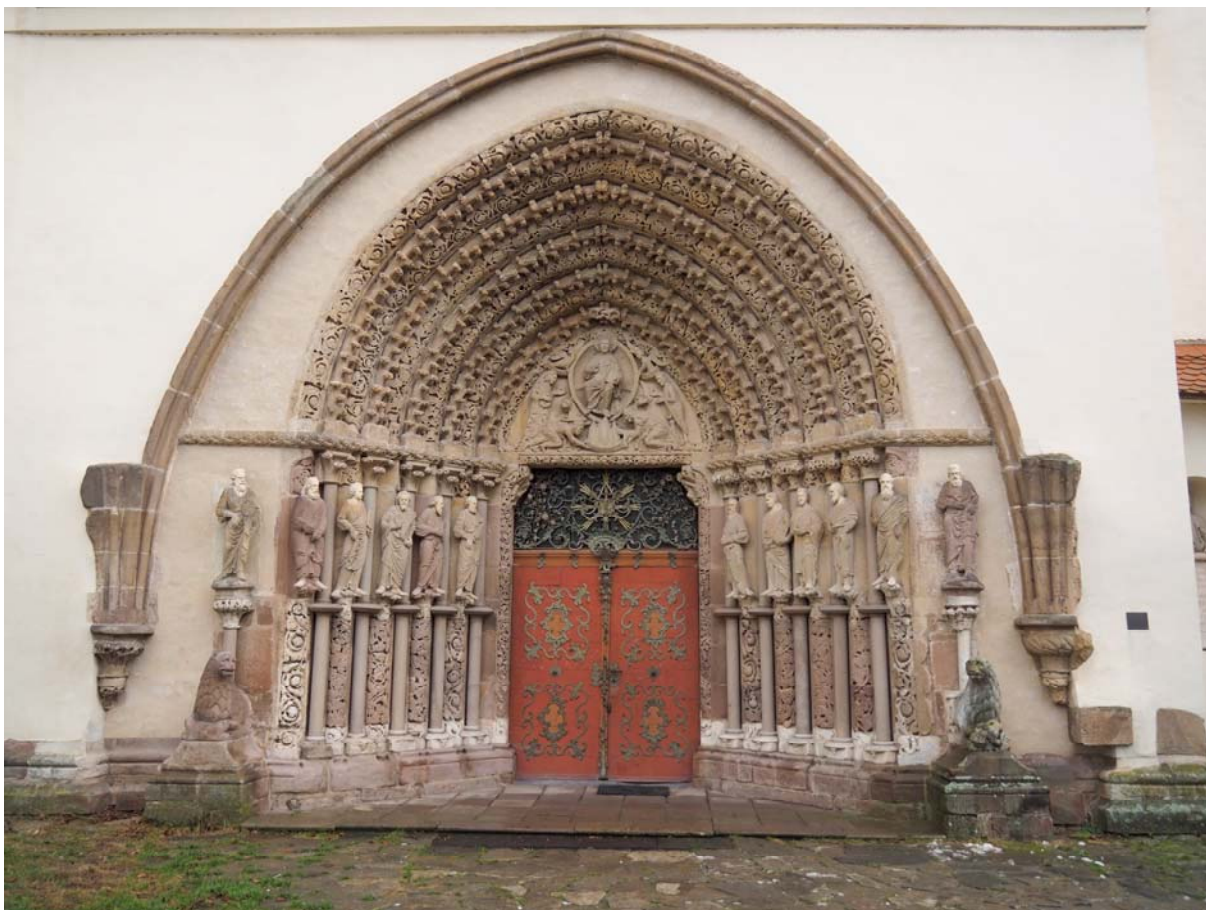
Architektura i sochařská výzdoba vykazují ve vyšších partiích i po patnácti letech od posledního komplexního restaurátorského zásahu uspokojivý stav. Problematická poškození se objevují v ploše omítky mezi portálem a klenebním žebrem. Samotný kámen je nejvíce narušen na exponovaných plochách, tzn. v částech, které předstupují před líc západního průčelí a ve spodních partiích, kde je zřejmá výrazná dotace vlhkostí. Části vnějších ploch jsou porostlé vegetací nižších rostlin. Poškození jsou zřejmá zejména na tmelech a historických, či novodobých doplňcích. restaurátorský zásah musí aktuálně vyřešit poškození, která vznikají dotací srážkové a vztlínající vlhkosti. S tou je spojena migrace vodorozpuštěných solí, které výrazně degradují hmotu horniny a reálně hrozí ztráty modelace.

celkový pohled (po dešti jsou zřejmá místa s výraznou dotací vodou)

Vzhledem k výraznému namáhání vlhkostí předsunutých soch lvů a figur umístěných před lícem západní fasády doporučujeme zvážit osazení mobilních provětrávaných krytů. Tato ochrana by byla navržena tak, aby mohla být samonosná bez kotvení do fasády a byla by osazována pouze v zimních měsících.

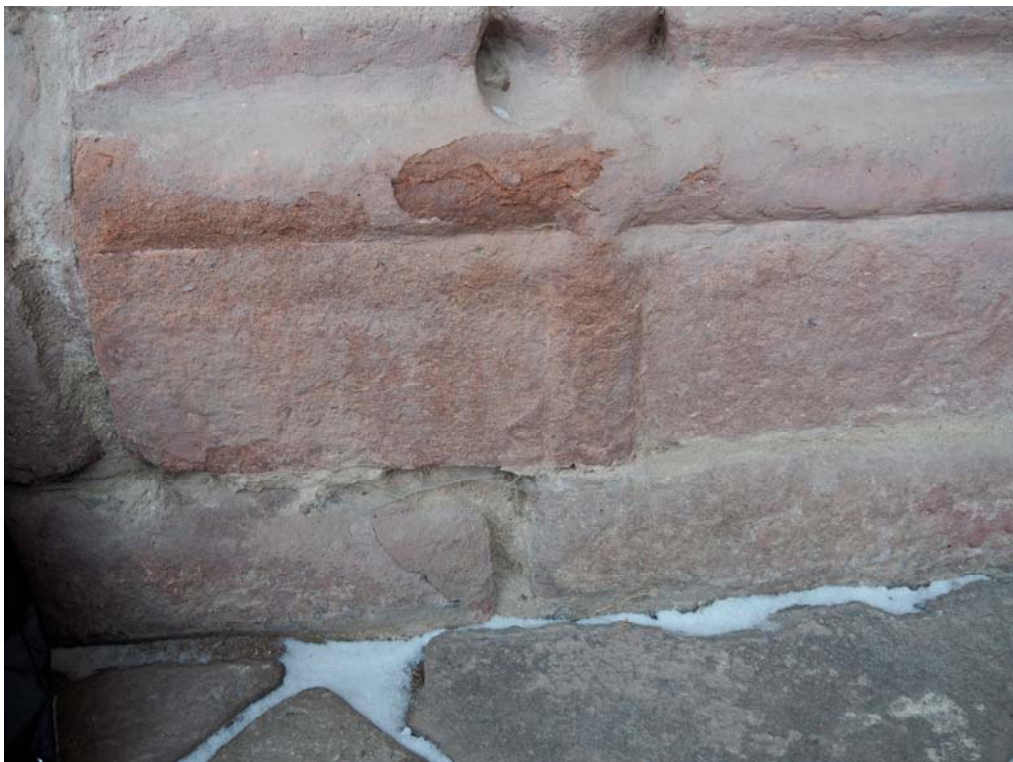
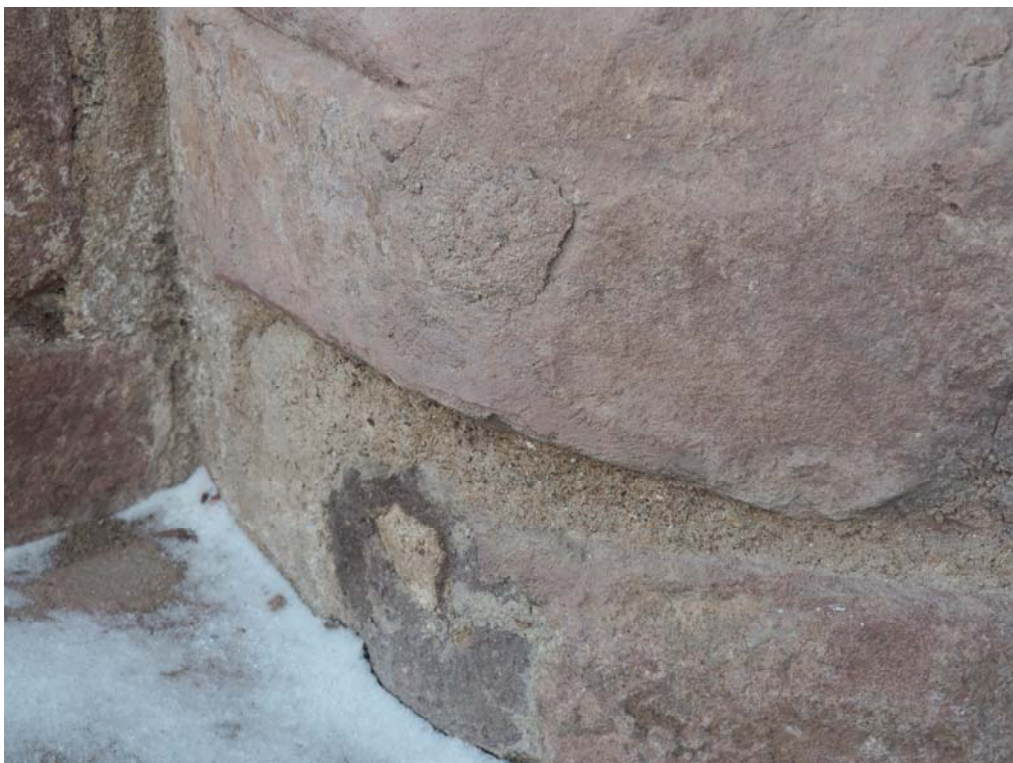
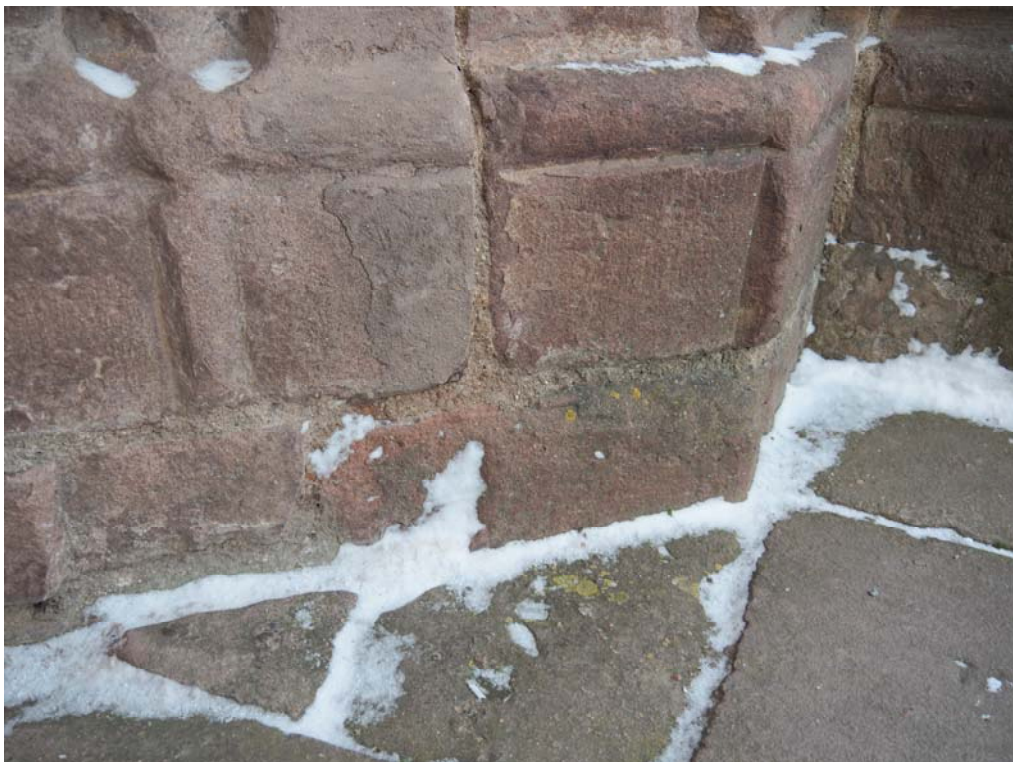
poškození soklu

- Očištění celého povrchu od prachových depozitů. Pouze stlačeným vzduchem, případně jemnými kartáčky.
- Odstranění prasklých a odpadajících doplňků a tmelů v soklové části.
- Zjištění míry zasolení kamene v soklových partiích.
- V návaznosti na výsledky zkoušek provedení odsolovacích procesů, zábaly buničinou s destilovanou vodou. Kontrolní měření zasolení.
- Biocidní ošetření v místech výskytu vegetace nižších rostlin.
- Doplnění tmelů, pouze v místech, kde byly provedeny při posledním restaurátorském zásahu.
- Injektáž drobných prasklin na architektuře (Ledan, Vapoinjekt, CalXNova)\*.
- Korekce retuší. Rozsah pouze v místech, kde jsou retuše z posledního restaurování narušeny povětrnostními vlivy.

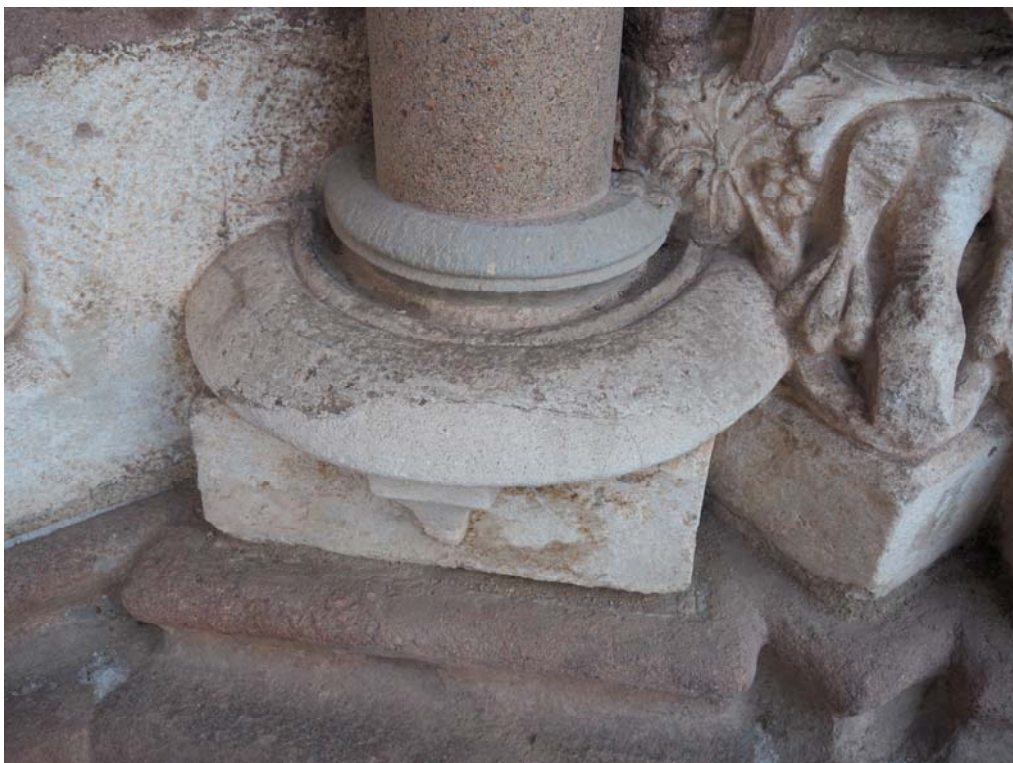
Dalšími problematickými jevy jsou starší opravy, prováděné tmely na bázi cementu. Tyto doplňky (zejména ve spárách a prasklinách) jsou pohledově rušivé a z technologického hlediska nevhodné.

praskliny v dřívějších opravách

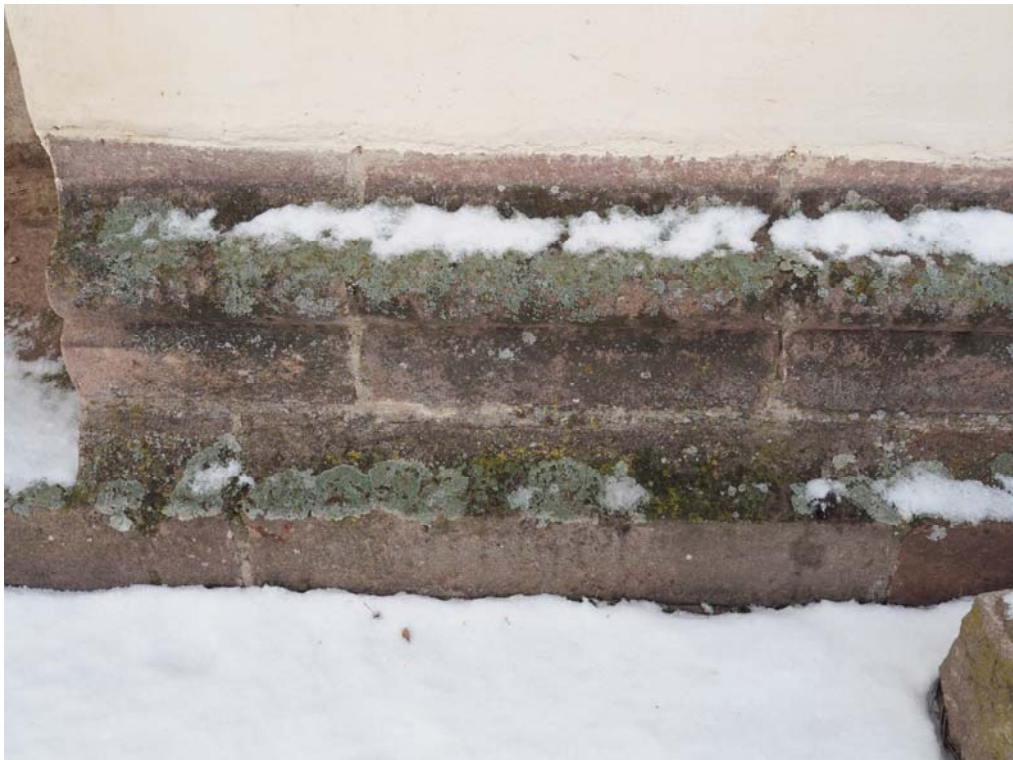
Římsy, okenní špalety, kružbové okno a svislé plochy opěrných pilířů jsou lokálně poškozeny. Nejvíce jsou namáhány partie umístěné ve spodních partiích architektury – sokl, případně šikmé plochy opěrných pilířů. Tedy místa extrémně namáhaná povětrnostními vlivy a vztlínající vlhkostí. Zde dochází k největšímu úbytku hmoty kamene a jeho povrch je porostlý vegetací nižších rostlin.

stav soklové části

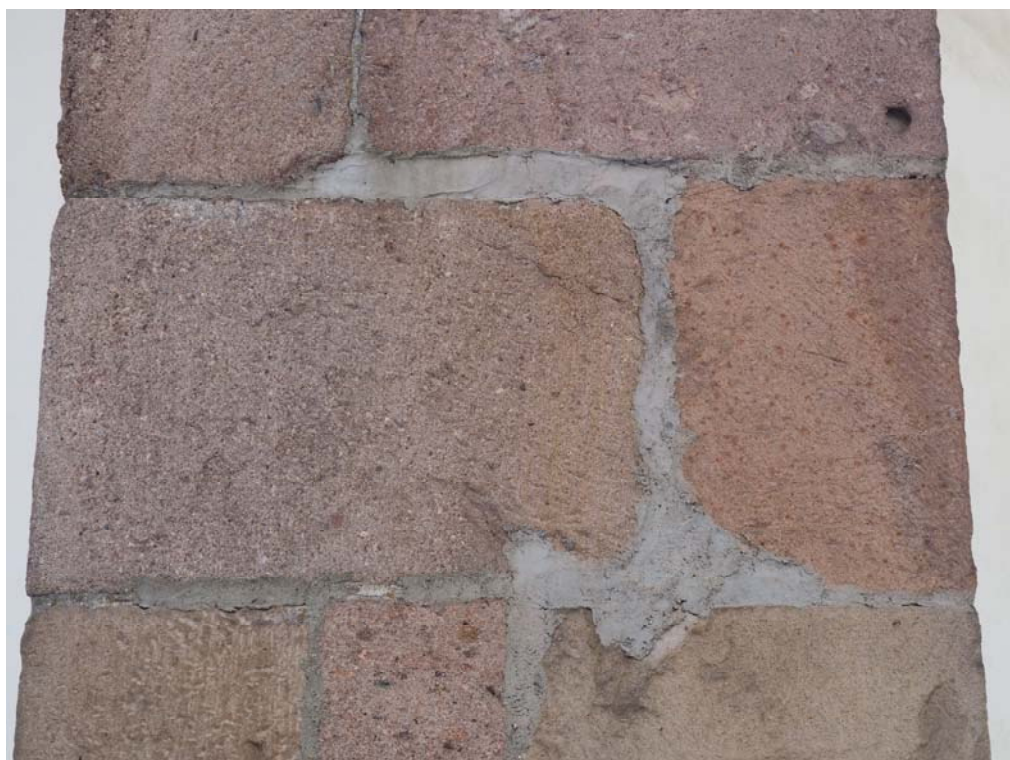
nevhodné spárování kamenných bloků

- Čištění povrchu.
- Biocidní ošetření.
- Odstranění starších oprav, které poškozuji originál.
- Zpevnění horniny.
- Doplnění chybějících částí umělým kamenem. Stejný princip jako u portálu.
- Oprava spárování.
- Retuše.
