## **Restaurátorský průzkum a záměr obnovy**

### **Předklášteří u Tišnova**

**Kostel Nanebevzetí Panny Marie, dveře hlavního vstupu, dveře do sakristie**

leden 2017

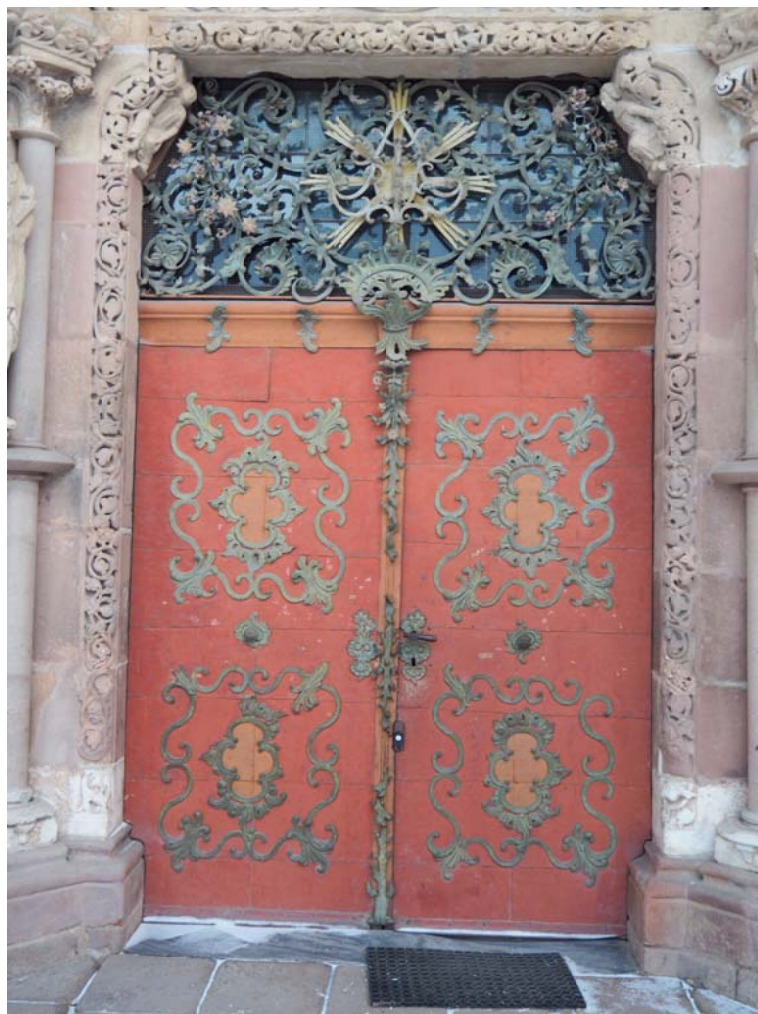
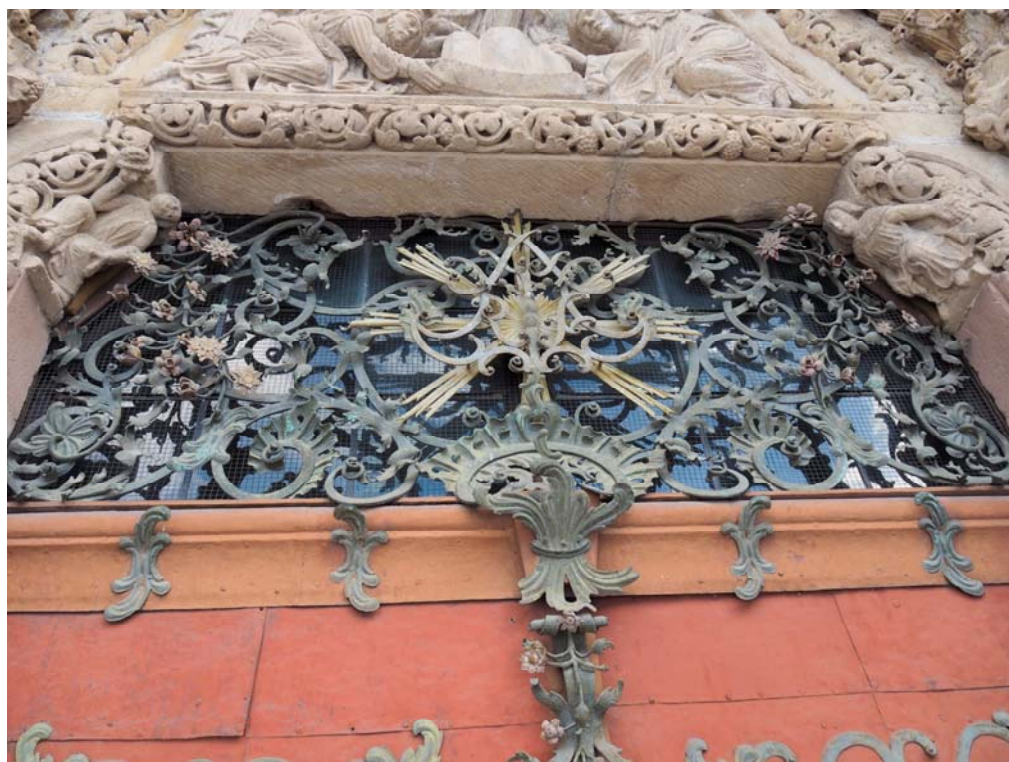
vnější strana, celek/ detail mříže

- Demontáž mříže. Odstranění nátěrů, antikorozní ošetření (zinkování). Obnovení barevnosti a pozlacení svatozáře dle stávajícího stavu.
- Revize stavu zámku
- Úprava bezpečnostního zámku do přijatelné vizuální podoby.
- Osazení zpět na původní místo

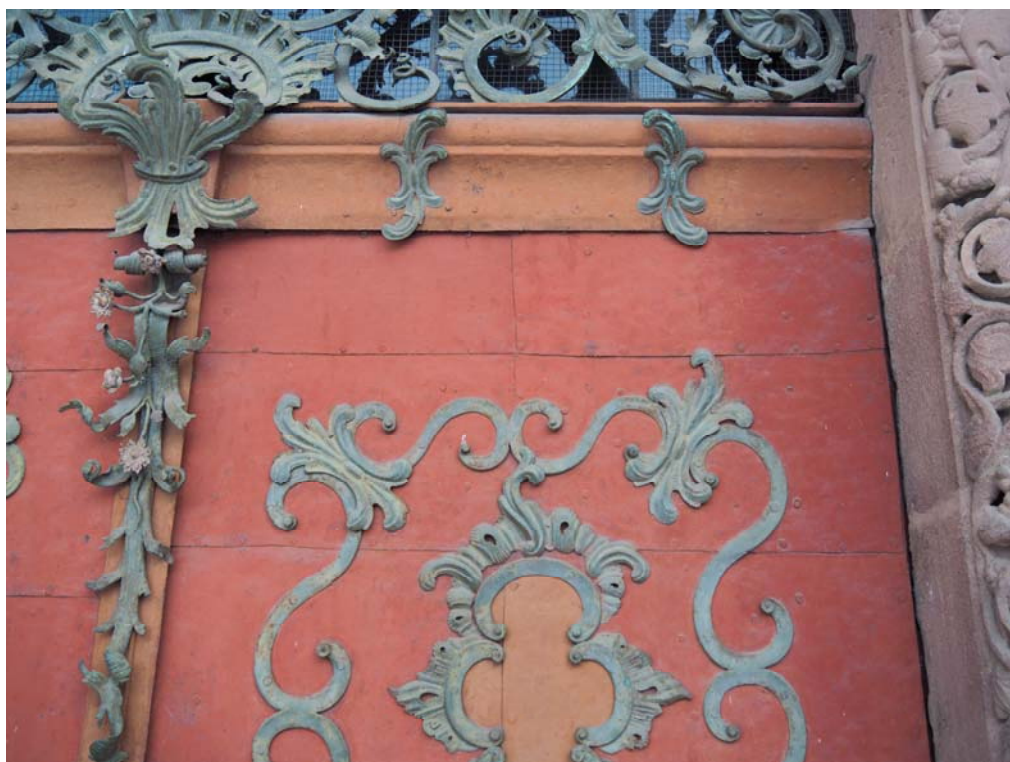
detail výzdoby dveří

- Odstranění povrchových úprav.
- Antikoroziní ošetření.
- Demontáž zdobných prvků.
- Povrchová úprava ve stávající barevnosti.
- Oprava drobných poškození kování a doplnění chybějících prvků výzdoby.

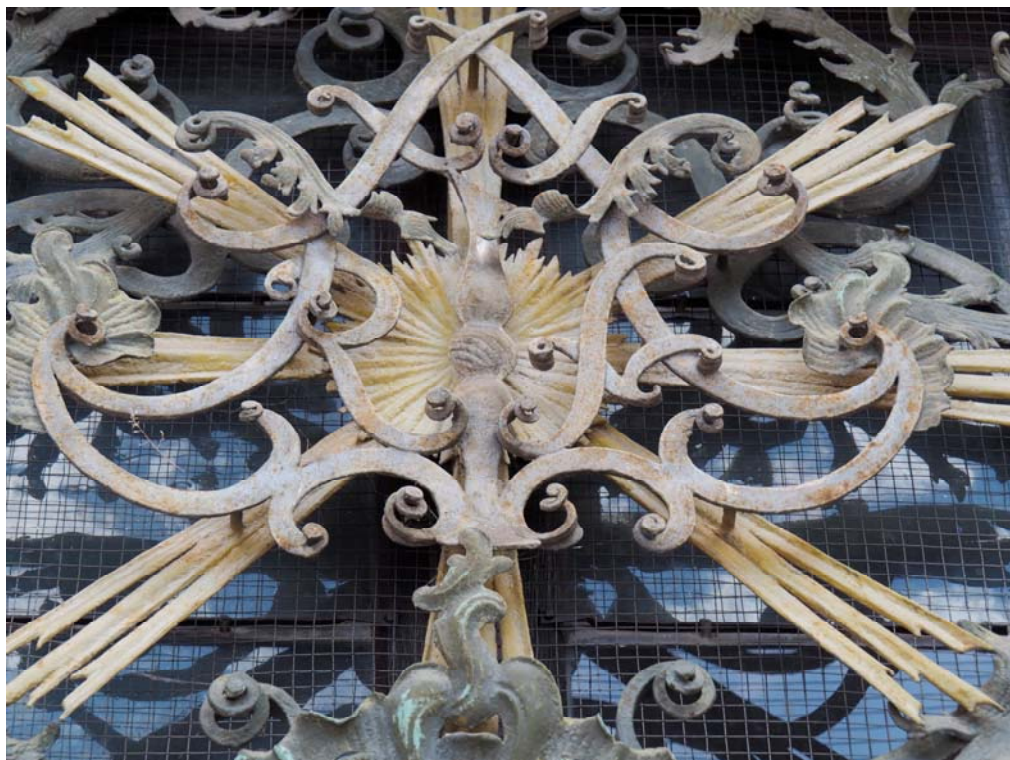
detail původně zlacené svatozáře

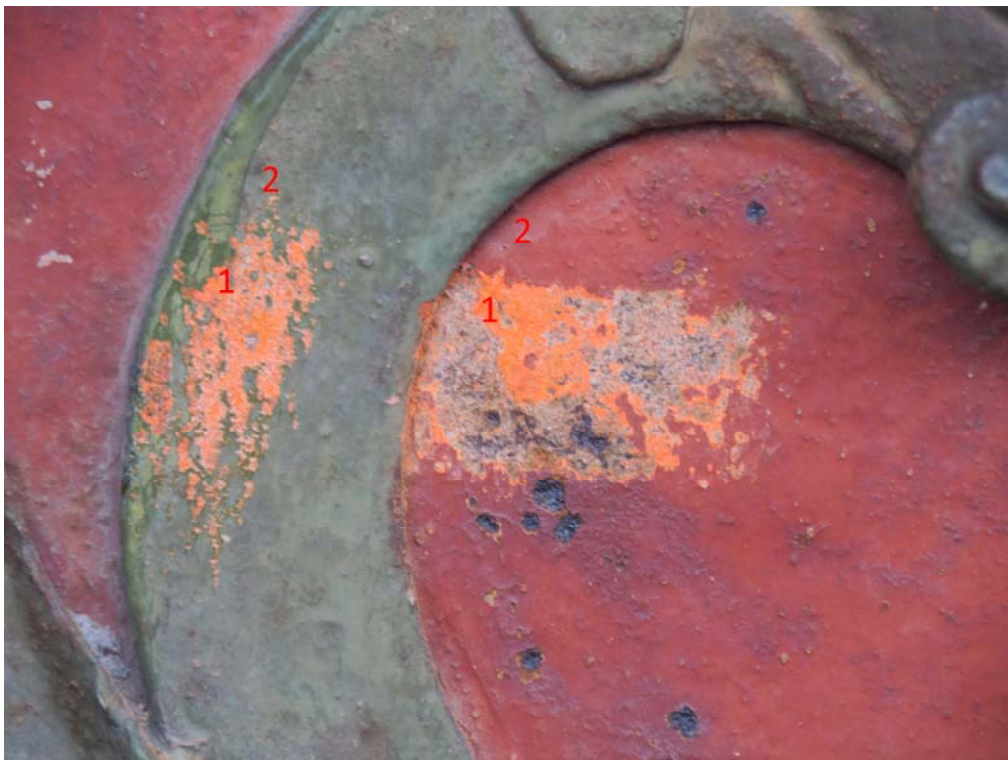
prokázal dochování pouze stávající povrchové úpravy. Nebyly nalezeny žádné starší vrstvy, což nasvědčuje radikální opravě během rekonstrukce kostela ve 20. století.

stratigrafie povrchových úprav. 1- minium, 2- současná povrchová úprava (minium provedeno přímo na kovu)

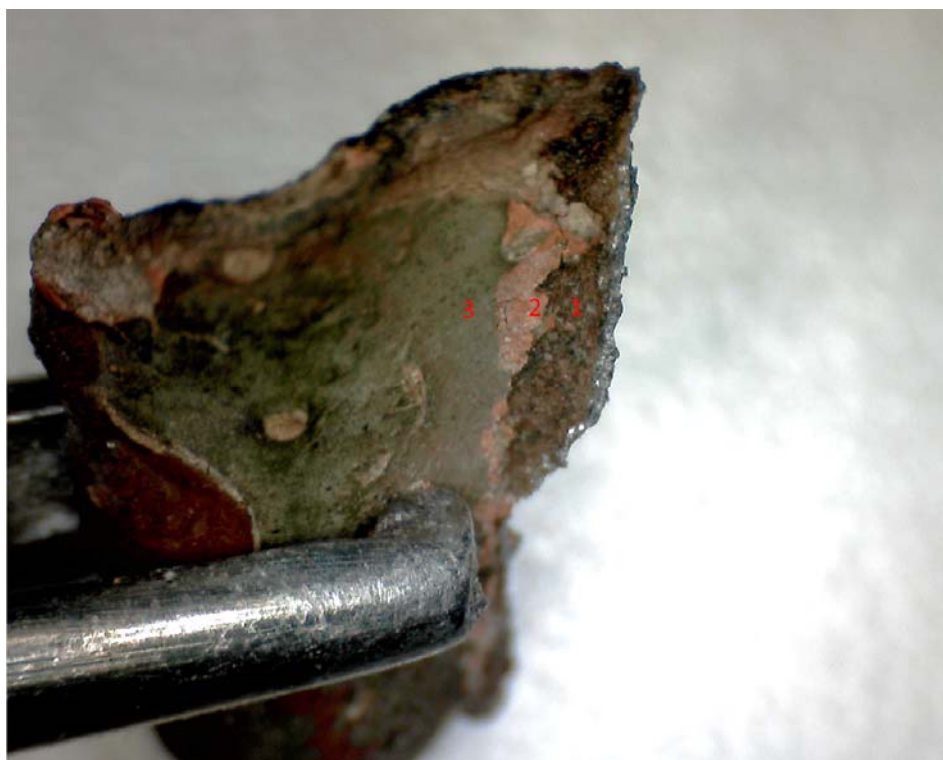
makrofoto, zdobná část. 1- kov, 2- minium, 3- současný zelenožlutý nátěr

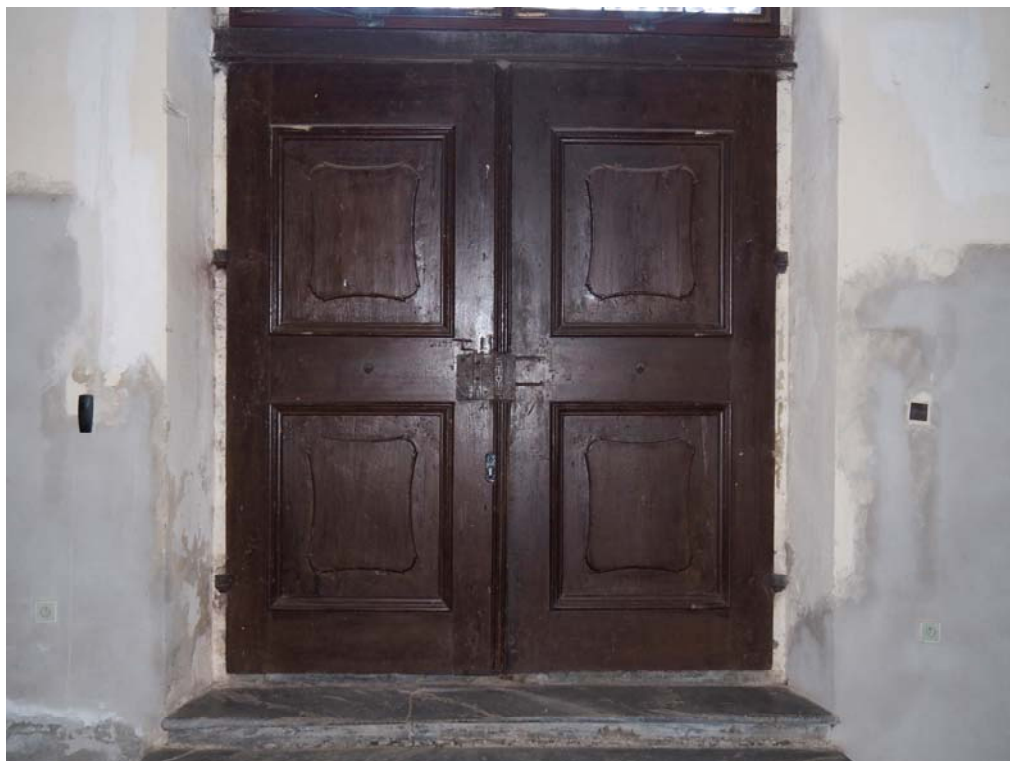
Mohutná dvoukřídlá vrata s nadsvětlíkem, který tvoří zasklená část v rámu a předsazená zdobná mříž. Vrata jsou z vnější strany pobita plechem s ozdobami. Z vnitřní strany jsou dřevěná rámové konstrukce s kazetami. Historický zámeček je kazetový z 19. století. Plech je proveden v červené barvě, ozdoby žlutozelené, vnitřní strana je fládrovaná. Ve spodní části je přidán nový bezpečnostní zámeček. Na vnější straně jsou patrná poškození zdobení, kdy jsou některá zakončení ulomená a chybí. Na vnitřní straně jsou zřejmá mechanická poškození vzniklá provozem. Stratigrafický průzkum, včetně makrofoto,

vnitřní strana dveří

- Vysazení křídel a nadsvětlíku, osazení provizorní výplně.
- Odvoz křídel a nadsvětlíku do restaurátorské dílny. Oprava nadsvětlíku dle záměru Petra Jandy z roku 2013.
- Odstranění nečistot a lakové vrstvy z fládrování
- Tmelení mechanických poškození a spárování (povrchová úprava tmelů)
- Opakovaný nátěr fungicidním a insekticidním prostředkem, včetně petrifikace spodní části (Paraloid)\*, Retuše fládrování (Herbol)\*

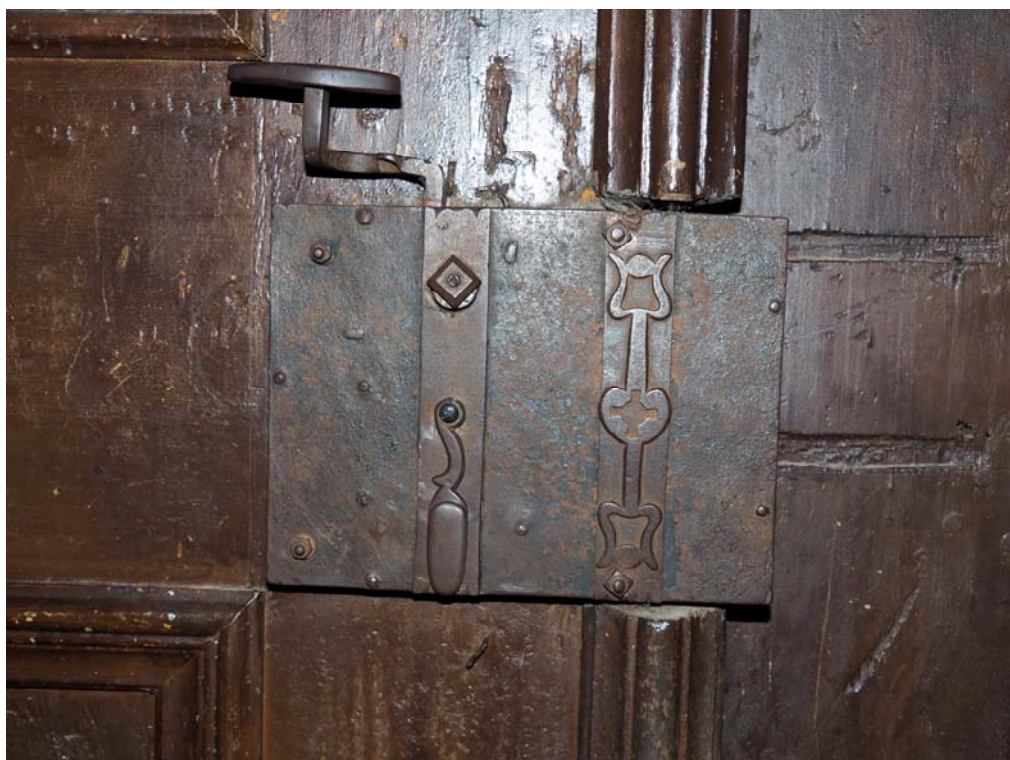
detail zámku
