## **Restaurátorský průzkum a záměr obnovy**

### **Předklášteří u Tišnova**

**Kostel Nanebevzetí Panny Marie, dveře hlavního vstupu, dveře do sakristie**

květen 2017

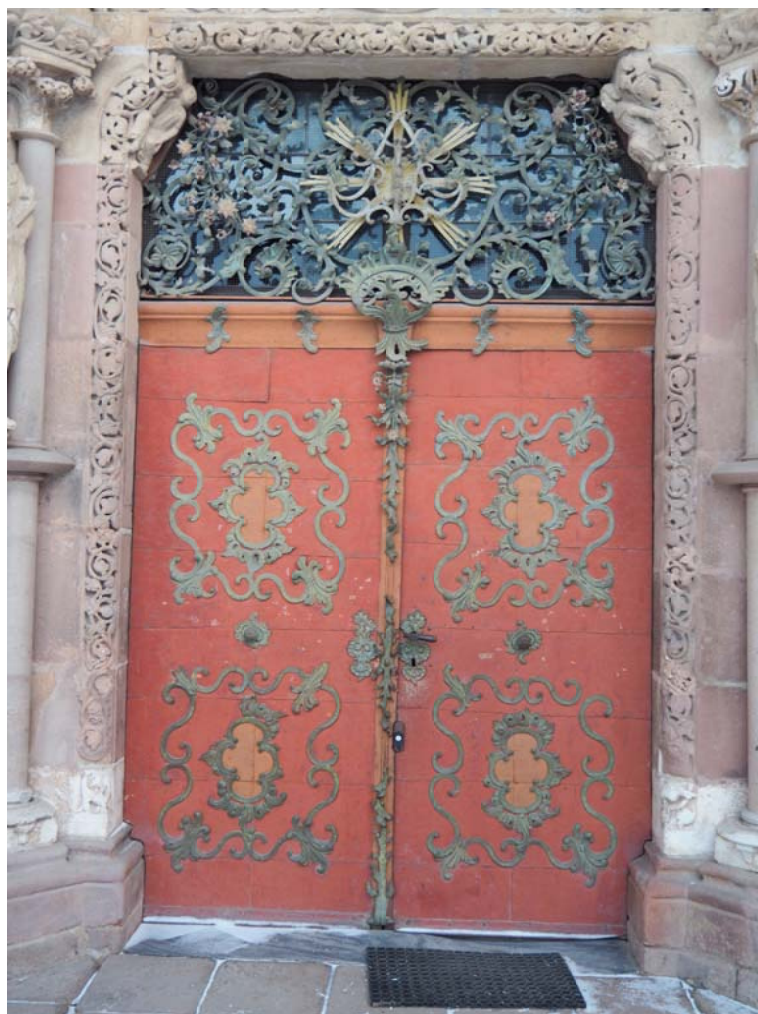
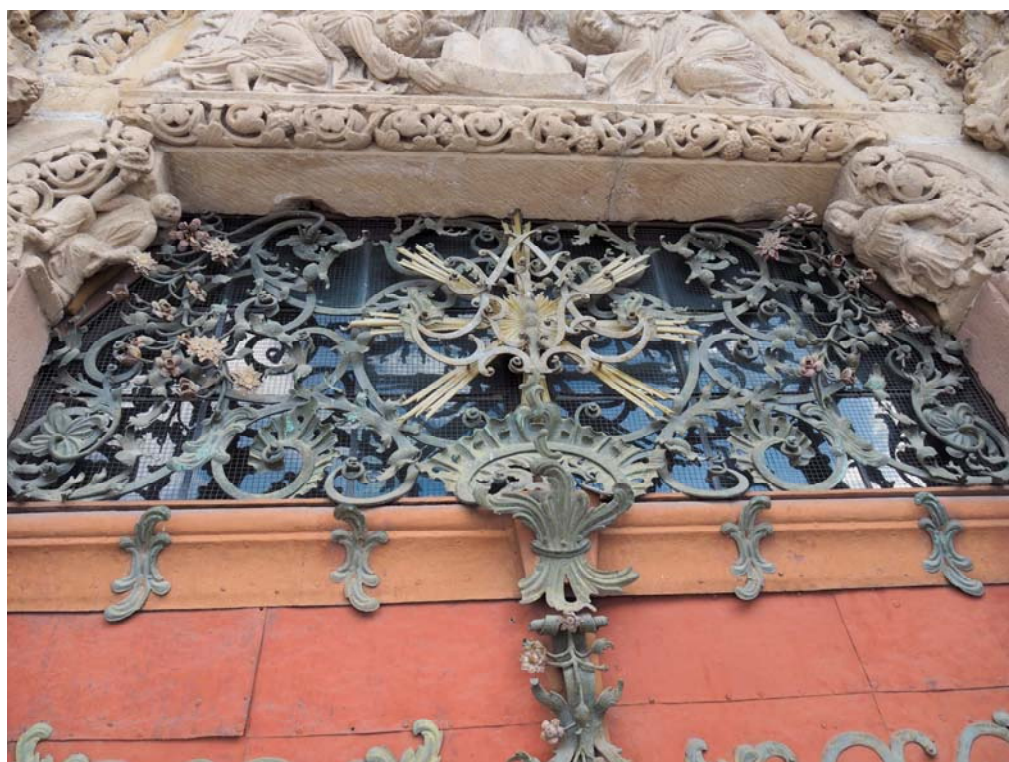
vnější strana, celek/ detail mříže

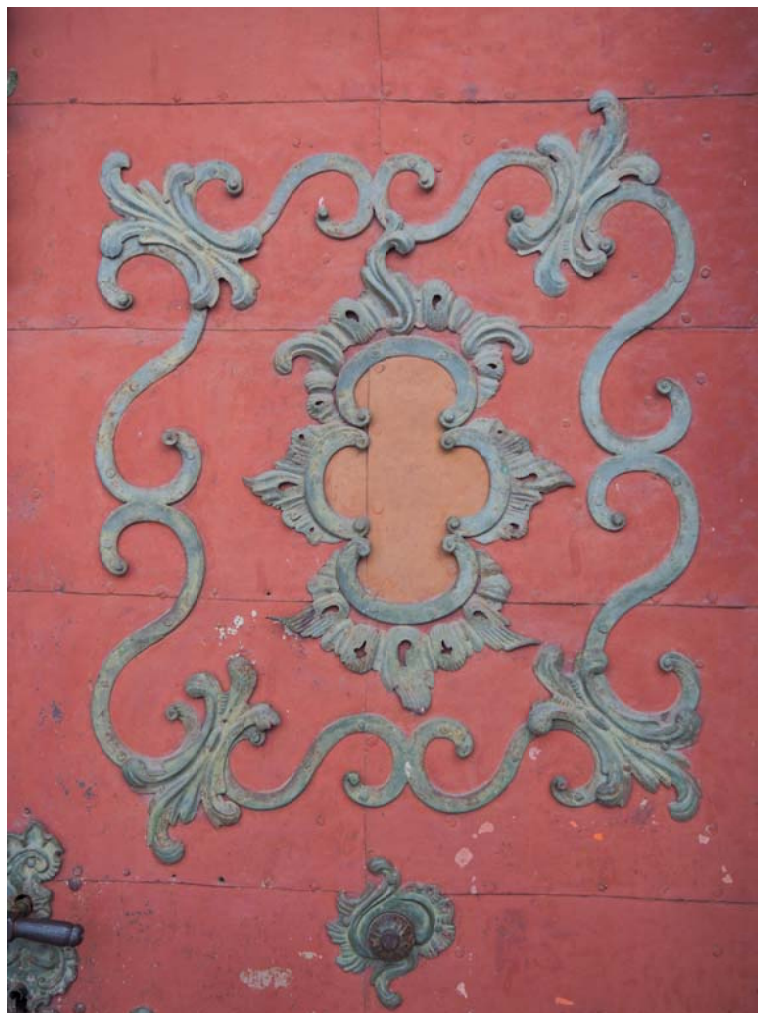
detail výzdoby dveří

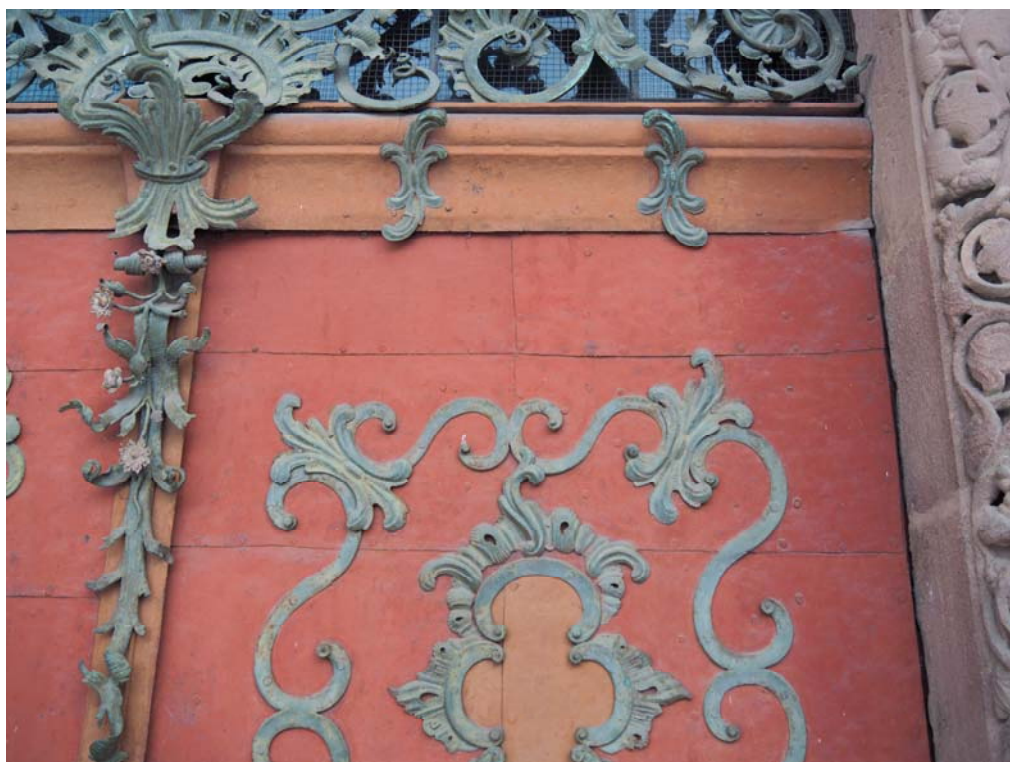
detail výzdoby dveří

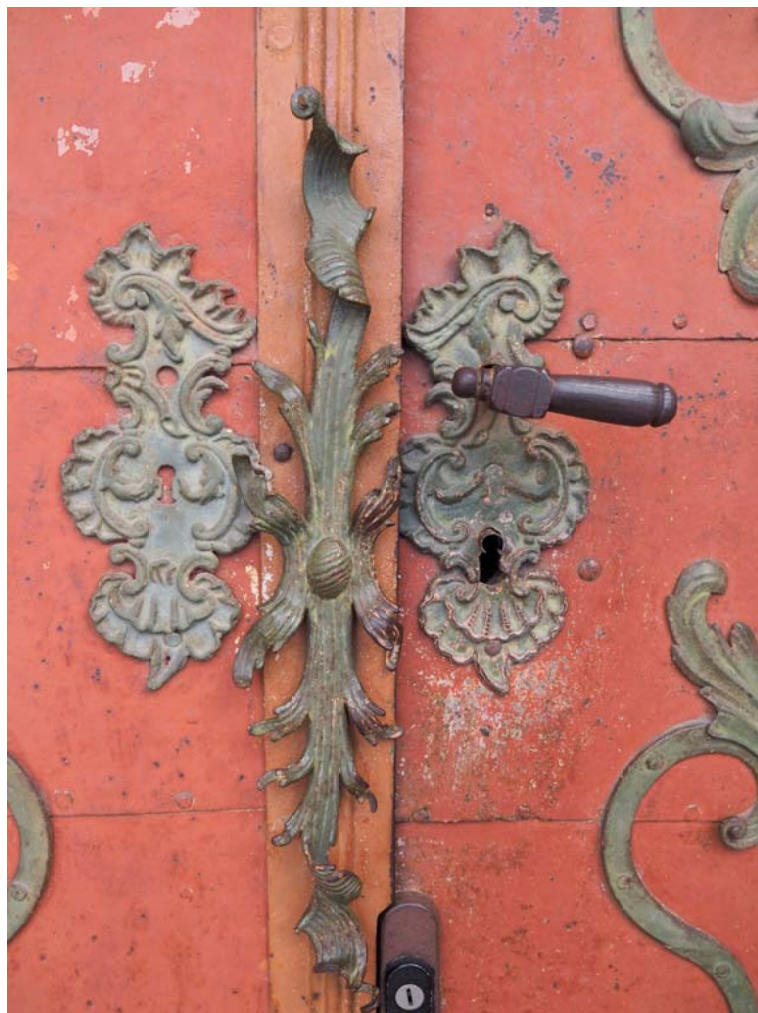
detail štítků kliky

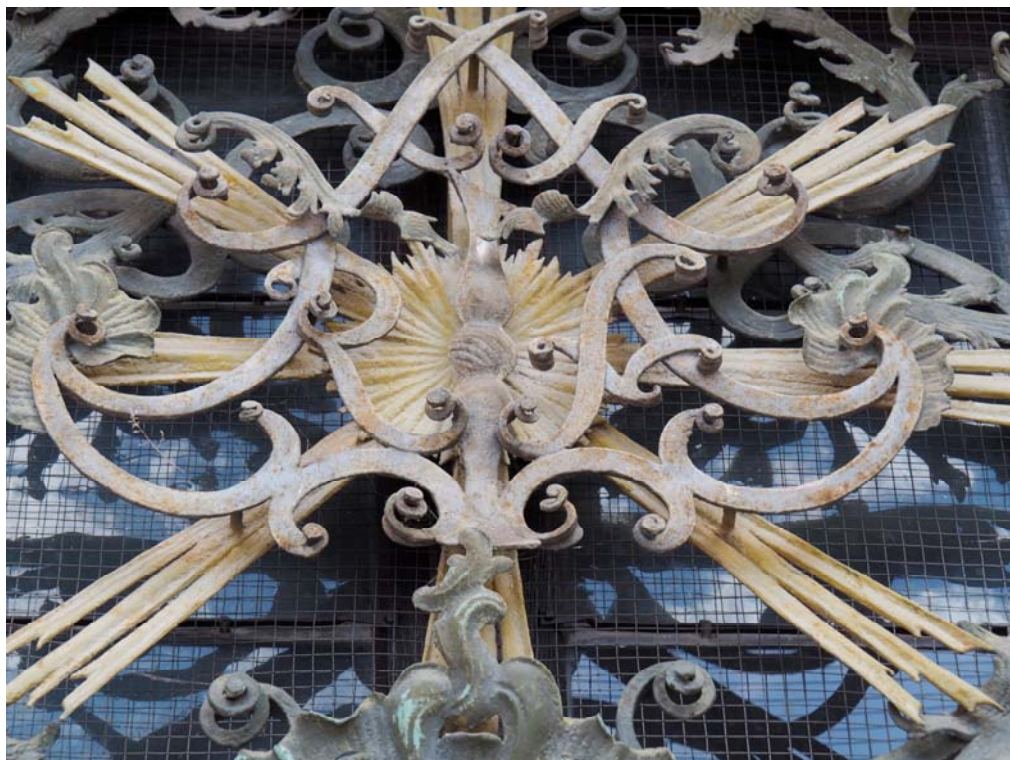
detail původně zlacené svatozáře

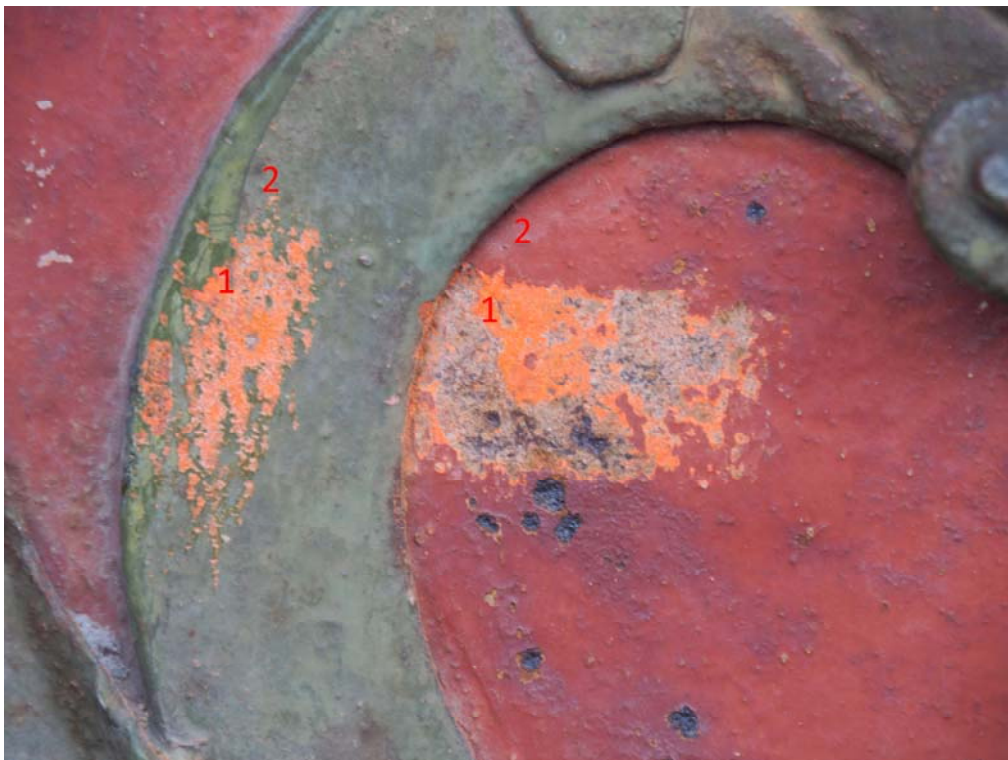
Stratigrafický průzkum, včetně makrofoto, prokázal dochování pouze stávající povrchové úpravy. Nebyly nalezeny žádné starší vrstvy, což nasvědčuje radikální opravě během rekonstrukce kostela ve 20. století.

stratigrafie povrchových úprav. 1- minium, 2- současná povrchová úprava (minium provedeno přímo na kovu)

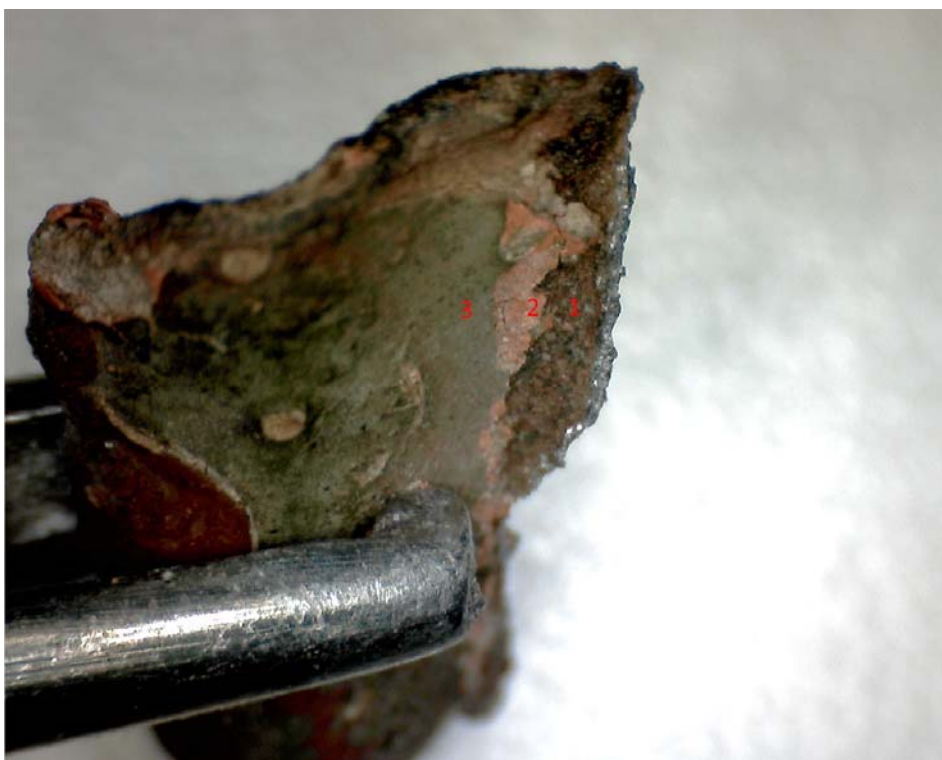
makrofoto, zdobná část. 1- kov, 2- minium, 3- současný zelenožlutý nátěr

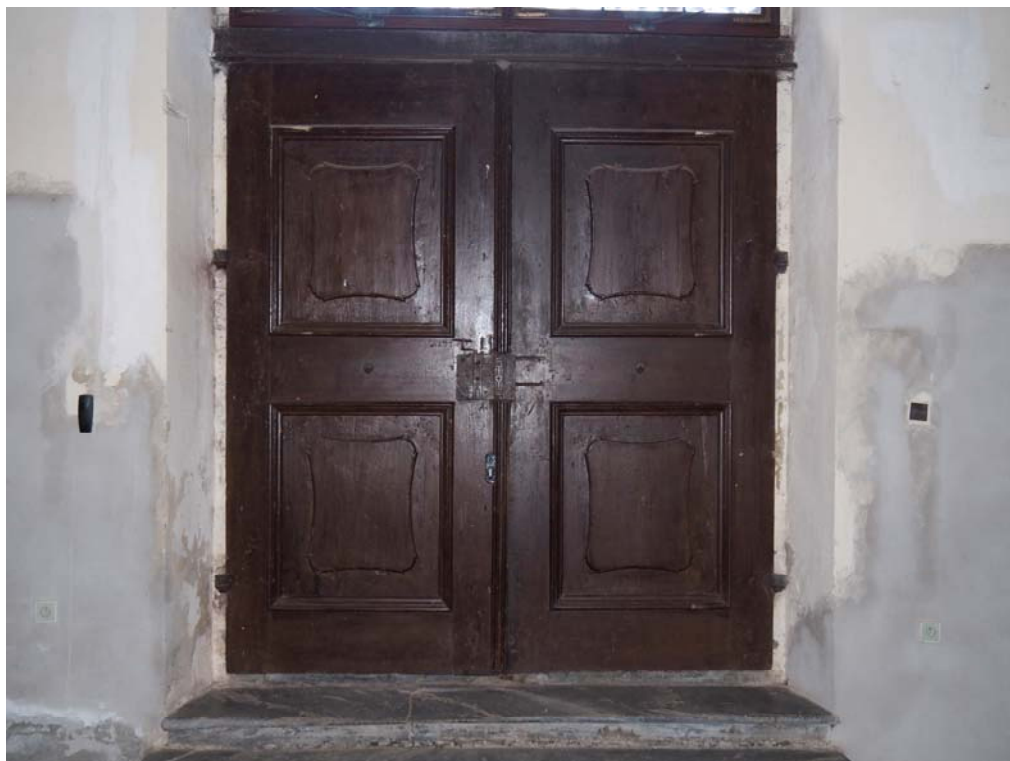
vnitřní strana dveří

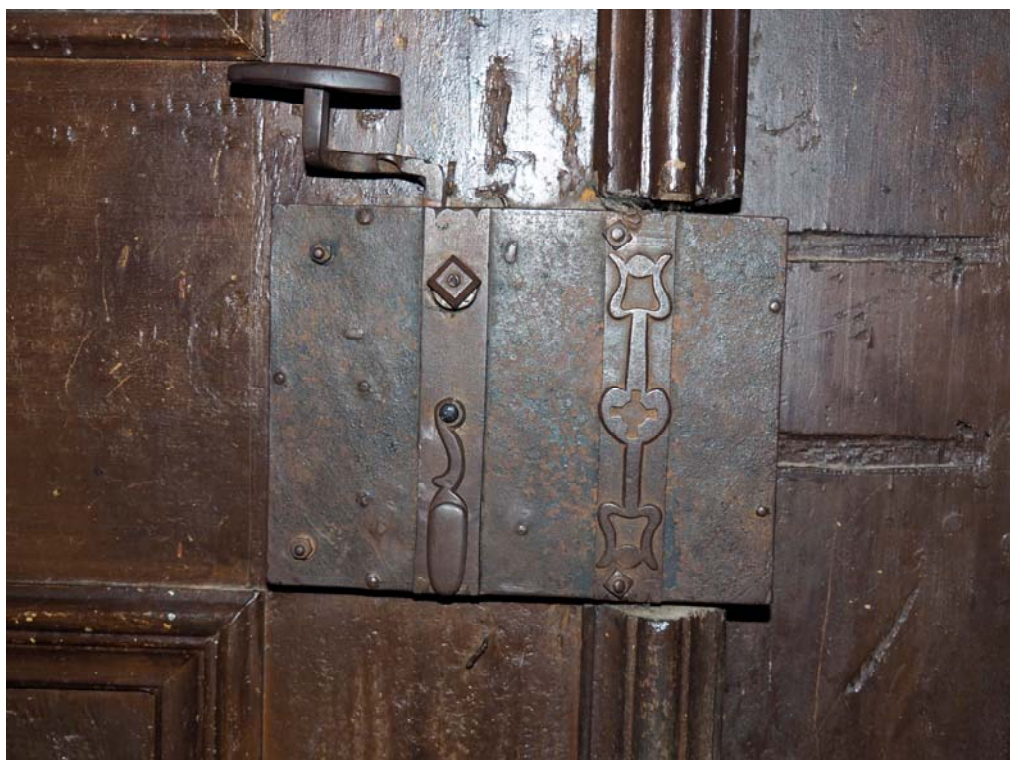
detail zámku

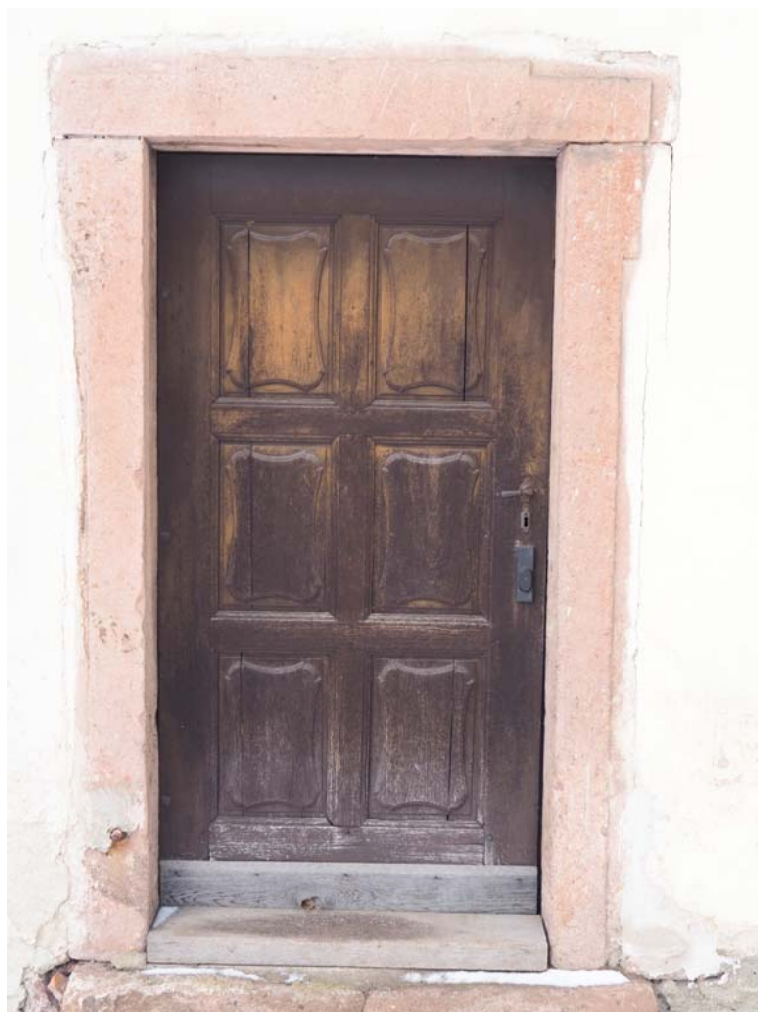
Dveře do sakristie

Jednokřídlé dveře rámové konstrukce s kazetami. Historický zámek je doplněn novým bezpečnostním. Spodní lišta je doplněna novou, pravděpodobně z důvodu velkého poškození spodní strany. Práh je novodobý. Rámová konstrukce nevykazuje vyjma spodní hrany zásadní poškození, kazety mají vertikální praskliny. Spodní závěs je dnes ukotven skrz kamenné ostění. Povrch dveří je mořen hnědou barvou.

- Očištění od nečistot.
- Výměna spodní lišty rámové konstrukce.
- Vytmelení a vyšpánování prasklin v kazetách.
- Opakovaný nátěr fungicidním a insekticidním prostředkem.
- Povrchová úprava bude provedena hnědým nátěrem stávajícího odstínu (Herbol)\*.
- Revize stavu zámku.
- Úprava bezpečnostního zámku do přijatelné vizuální podoby.
