**ZNALECKÝ POSUDEK**

**264 - 34/2025**

**O TECHNICKÉM STAVU**  
**BUDOVY OBECNÍHO ÚŘADU**  
**Přestavlky č. p. 56**

**Účel posudku:** Posouzení poruch stavby při severním štítu.

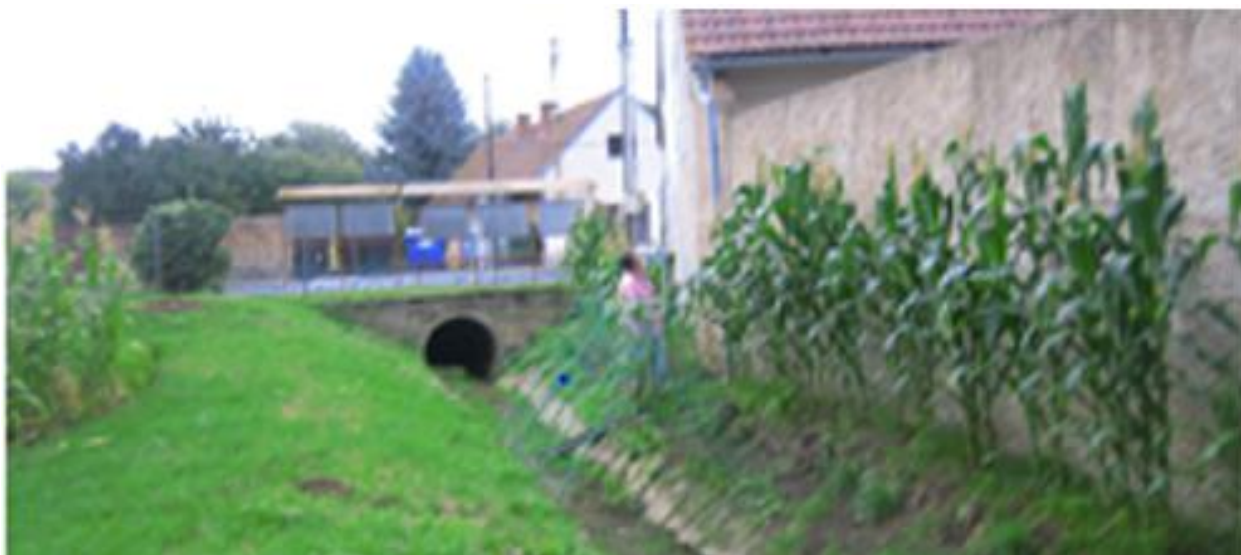
Obr. 3b. Strouha na pozemku p.č. 1 ostatní plocha-neplodná půda se žlabem vyloženým betonovými deskami, dno je bez úpravy, pohled východním směrem - foto 10.09.2025

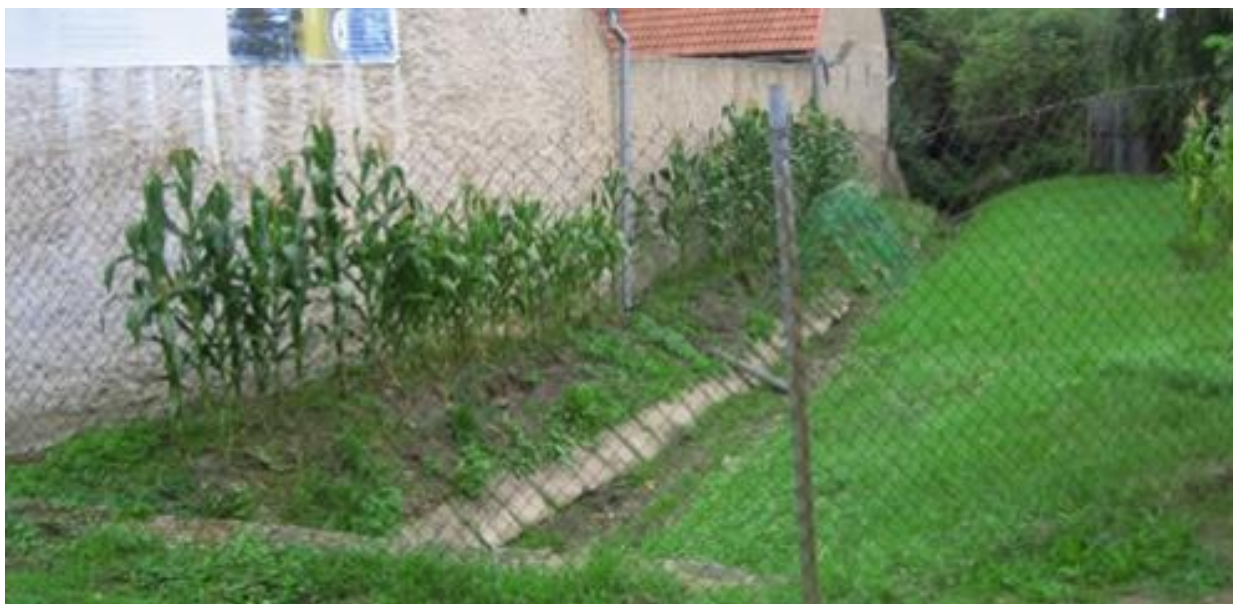
Obr.3c. Strouha na pozemku p.č. 1 ostatní plocha-neplodná půda se žlabem s boky vyloženými betonovými deskami. Dno žlabu je bez úpravy. Pohled západním směrem - foto 10.09.2025.

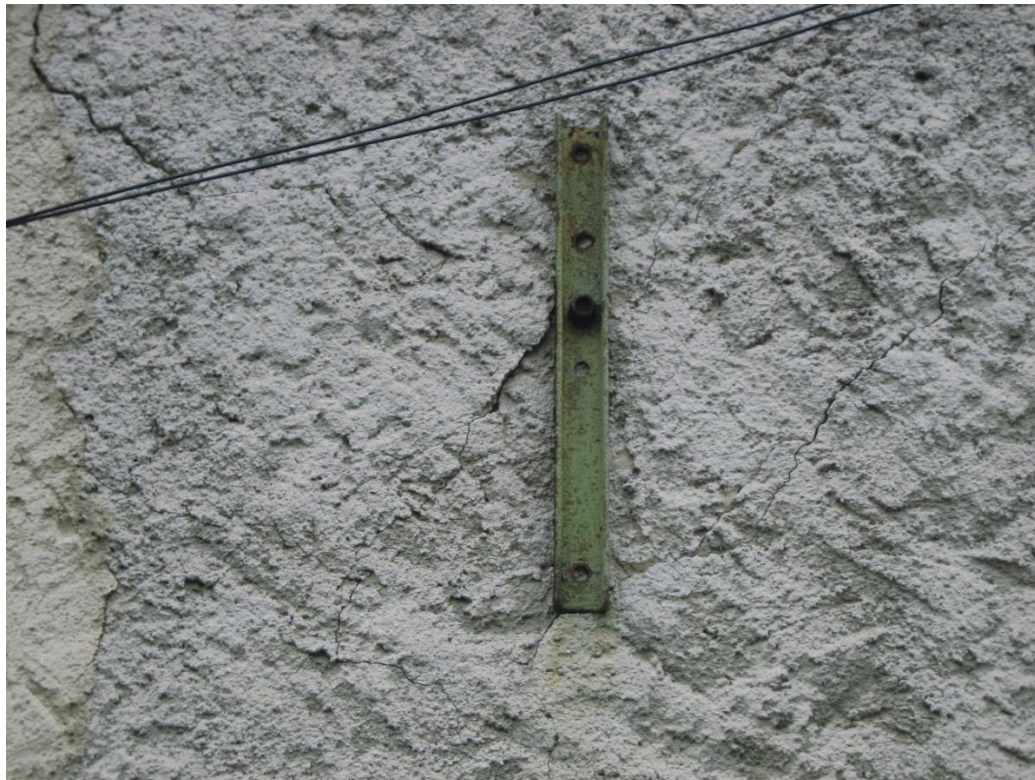
Obr. 6b. Kotevní prvek sepnutí budovy na severním štítu. Na snímku jsou patrné šikmé trhliny kolem kotvy z U 6 s matkou spínacího šroubu.

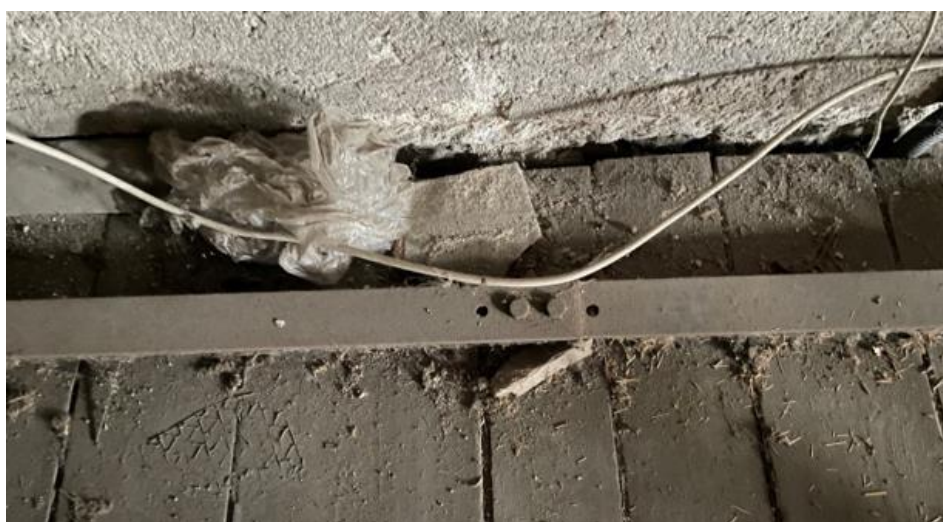
Obr. 6d. Styk plochých táhel 50/10 mm šrouby při západním průčelí.

Ztužení budovy ocelovými táhly 50/10 mm podél půdních nadezdívek při podlaze půdního prostoru viz obr. 12 je v principu sice správné řešení, jeho provedení kotvením ocelovými U profily č. 6 a styk plochých táhel jednostřížnými ocelovými šrouby Ø 8 mm viz obr. 6d a 6e je nedostatečné. Spojení plochých ocelových táhel šrouby Ø 8 mm je nejslabším článkem ztužení. Příčné ztužení budovy chybí.

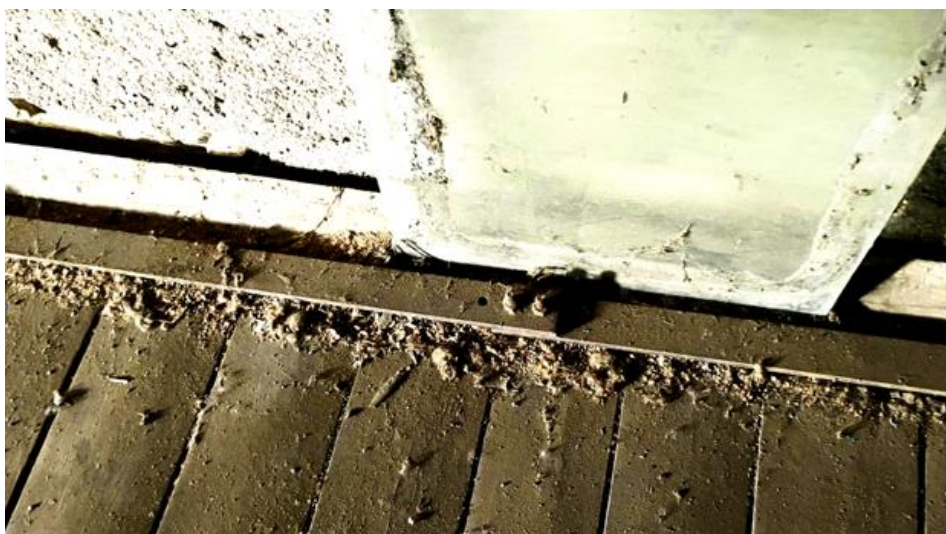
Obr. 6e. Styk plochých táhel 50/10 mm šrouby při východním průčelí.

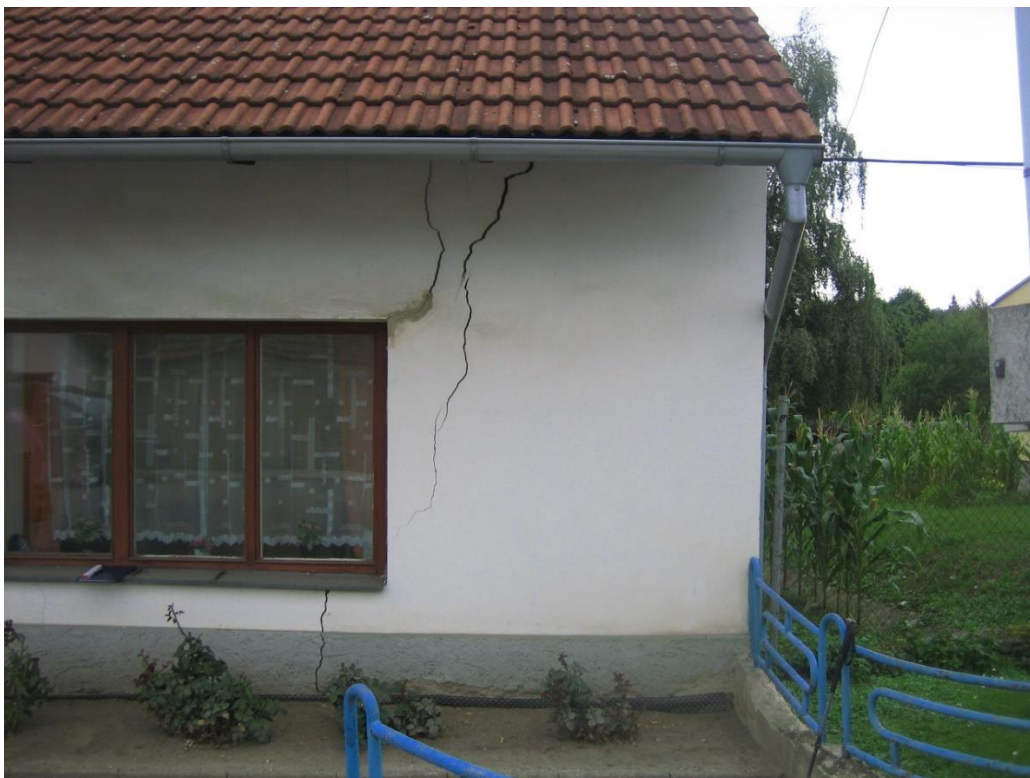
Obr.7. Trhliny stěny východního průčelí při severním štítu. Šířka trhlin při místním šetření ve dnech 10.09 a 01.10. 2025 byla až 16 mm.

Vlastnosti zemin, vzájemně spolupůsobících se základy budovy a tím i souvisejícími konstrukcemi stavby, ovlivňují povrchové vody stékající z pozemků údolí k údolnici, v místě posuzované stavby upravené úžlabím, vedeným středem obce dále do Nížebožského potoka. Podle rozsahu trhlin při severovýchodním nároží budovy v bezprostředním sousedství s úžlabím lze důvodně předpokládat podmáčení základového podloží s velkou pravděpodobností dotovanému i odvodem dešťové vody z uliční vpusti před budovou viz obr. 4 b. Stěžejní problém je v opakovaném podmáčení a vysychání základového podloží a tím i dlouhodobě aktivních trhlin ve výše uvedených dotčených konstrukcích.

Pro potvrzení uvedených závěrů je instalováno zařízení ke sledování pohybu nejvýraznější poruchy stavby, trhliny ve zdivu východního průčelí při severním štítu. Sledování doporučujeme realizovat přes zimní období do dubna, zejména ve vztahu k dešťovým srážkám.

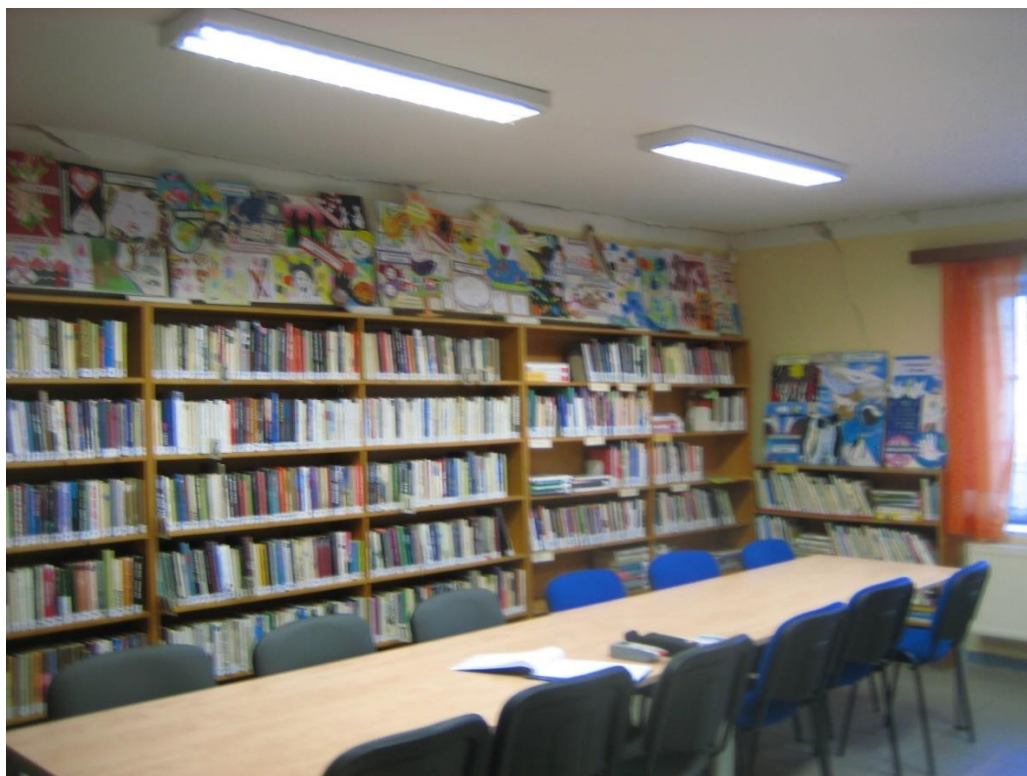
Obr. 8. Interiér veřejné knihovny v travé při severním štítu. Patrné jsou trhliny na styku stěn a podhledu stropní konstrukce. Ve stěně průčelí mezi oknem a štítem je trhlina odpovídající poruše na obr. 7. – Foto 10.09.2025.

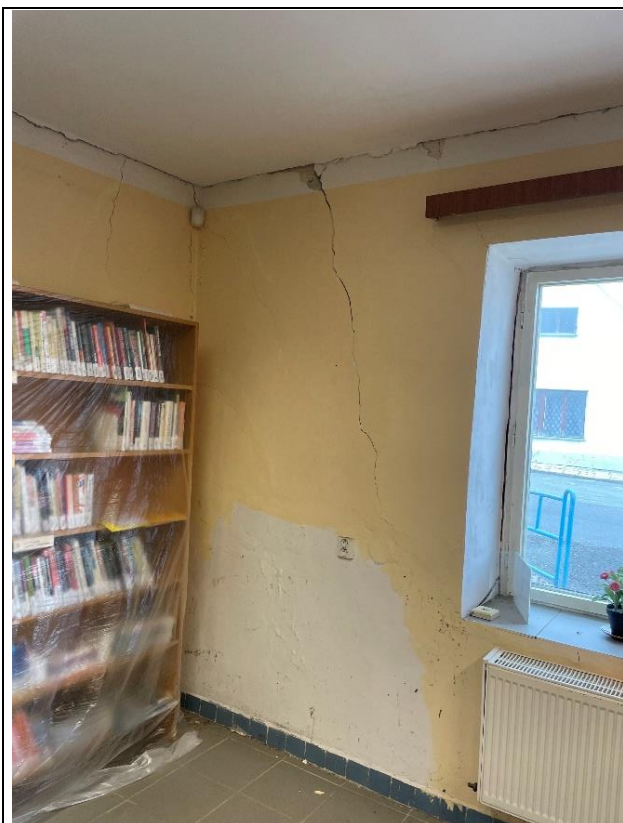
Obr. 9. Trhliny v interiéru knihovny dokladované 01.10.2025.

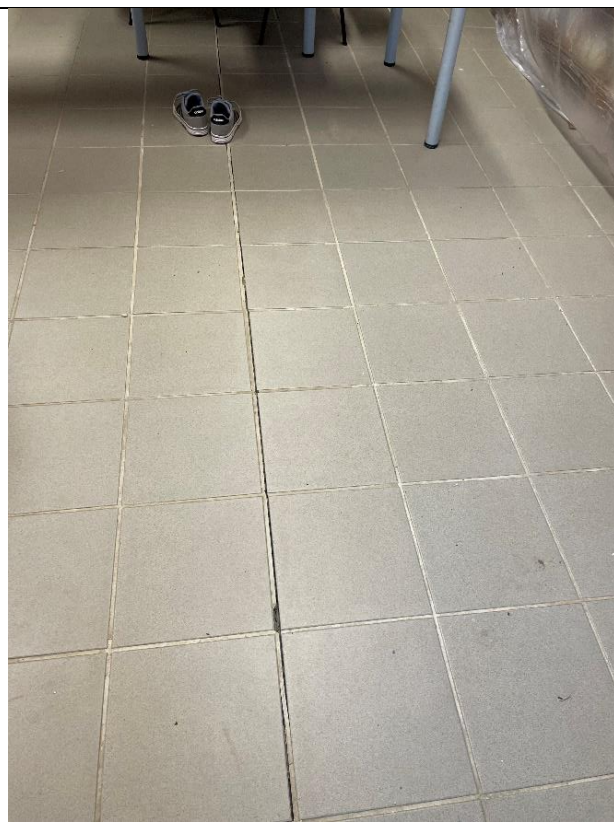
Obr. 10. Trhlina v podlaze interiéru knihovny kolmá na obvodovou stěnu východního průčelí, navazuje na svislou trhlinu pod parapetem okna na obr. 7. – Foto 10.09.2025.

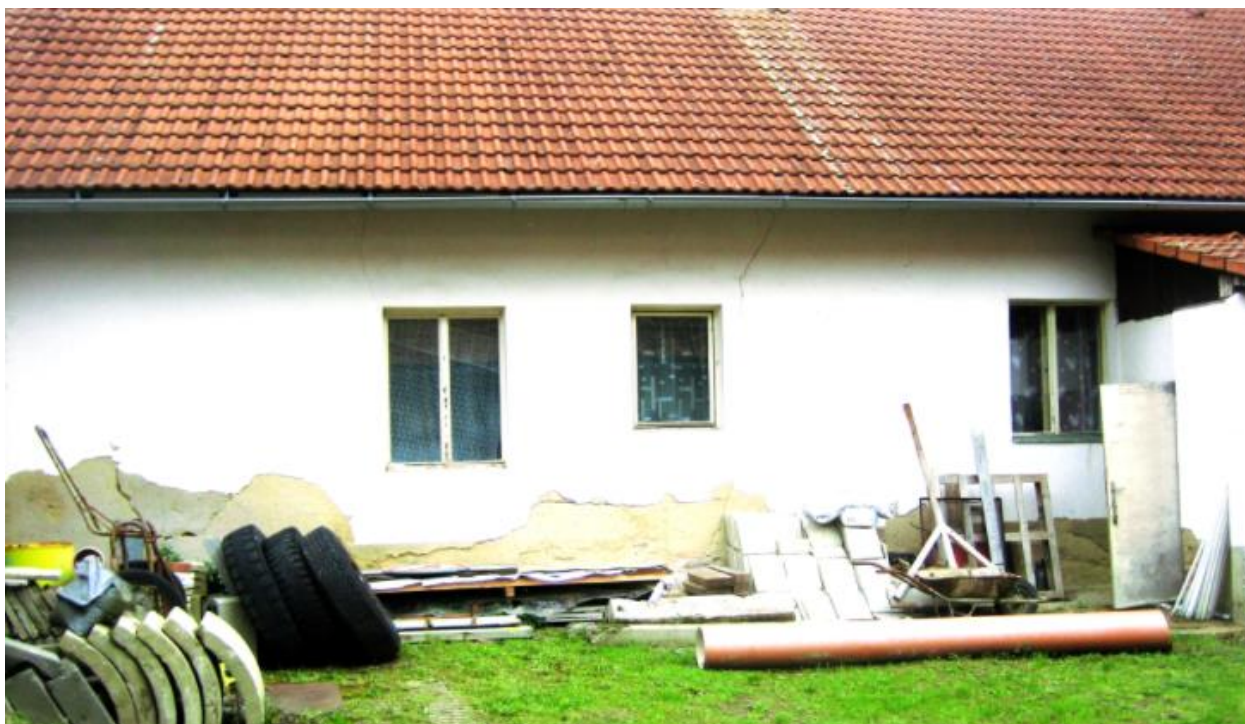
Obr. 10. Dvorní průčelí levá část bez dodatečného tepelně izolačního obkladu. Trhliny, i když výrazně menšího rozsahu než na východním průčelí dokládají nestabilní základové podloží, viz obr. 11. - foto 10.09.2025.

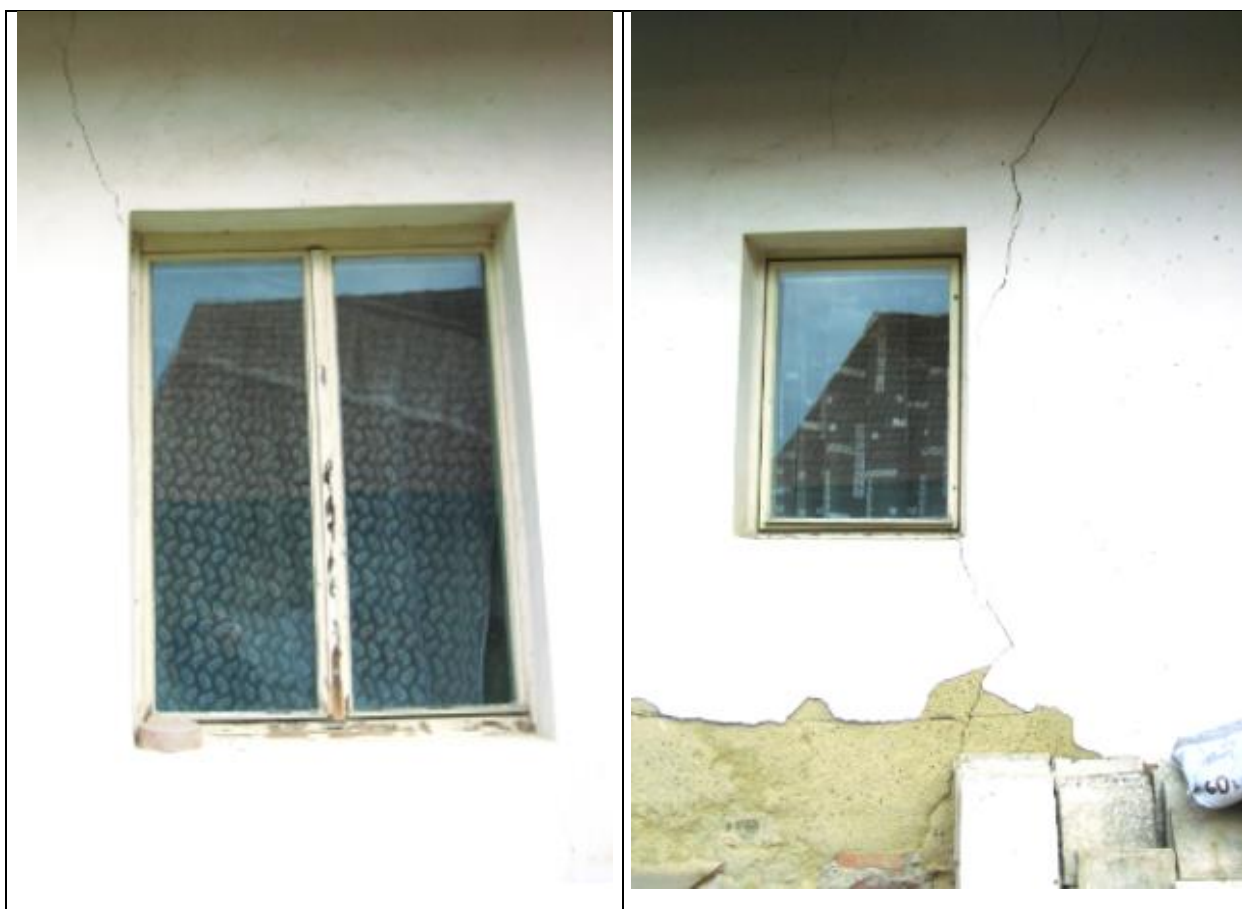
Obr. 11. Trhliny ve dvorním průčelí v části bez dodatečného tepelně izolačního obkladu v okolí okenních otvorů – travé při severním štítu - foto 10.09.2025.

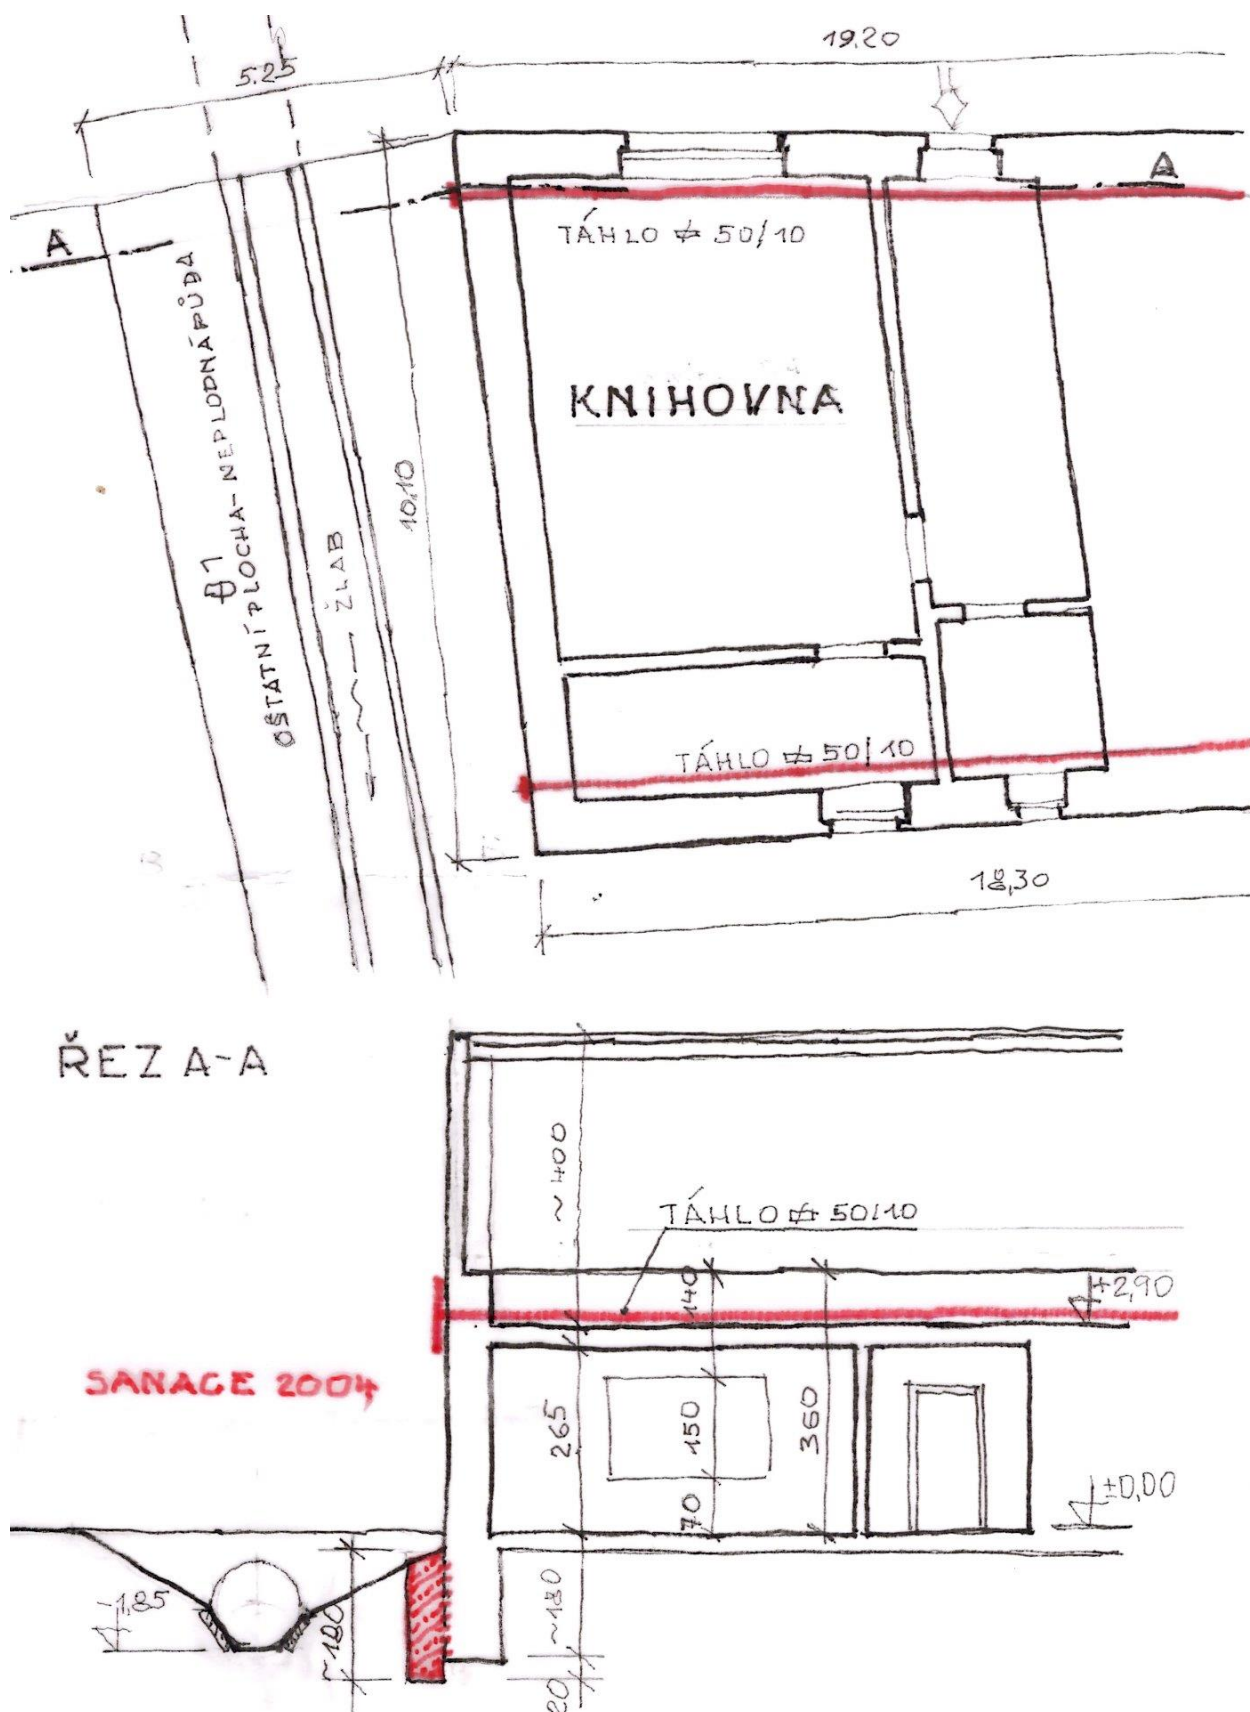
Obr. 12. Schema sanace budovy provedené v roce 2004. Podchycení základu stěnou z prostého betonu spojenou se základem obnažením spar v základu z lomového kamene a sepnutí budovy táhly podél půdní nadezdívky obou průčelí kotvenými ve štítech ocelovými profily U č. 6 délky 0,65 m.

Provedení sanace původního základu z lomového kamene, jeho „rozšířením“ přibetonováním prostým betonem viz obr. 12 a 16A je neúčinné. Prohloubení nové části základu o 20 cm na zvýšení únosnosti základové konstrukce nemá žádný vliv. Problematické je i spojení původního základového pasu z lomového kamene a nové konstrukce z prostého betonu pouhým probetonováním vyškrábaných spár.

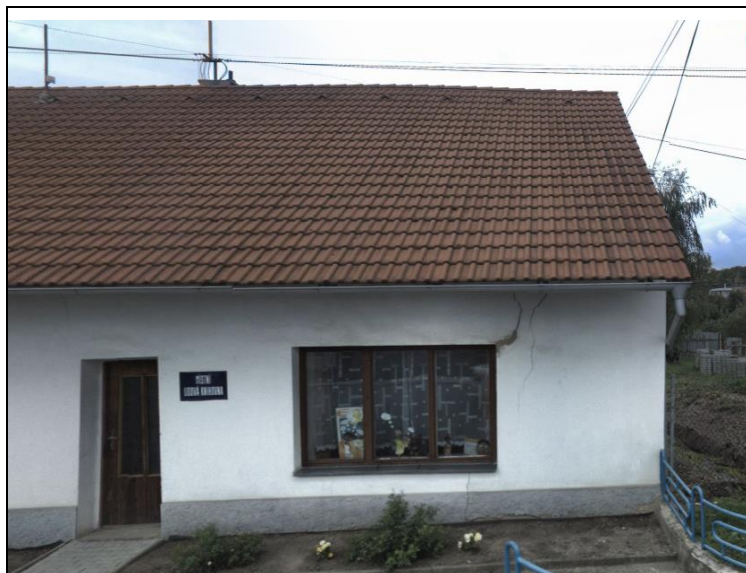
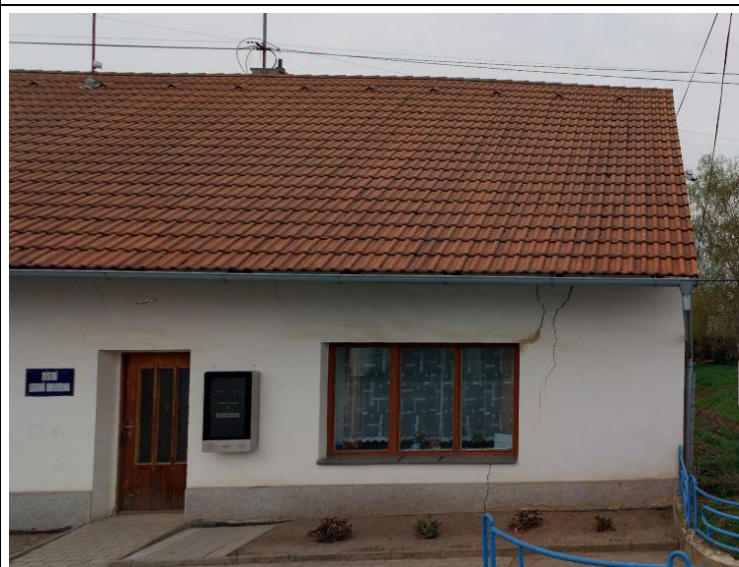
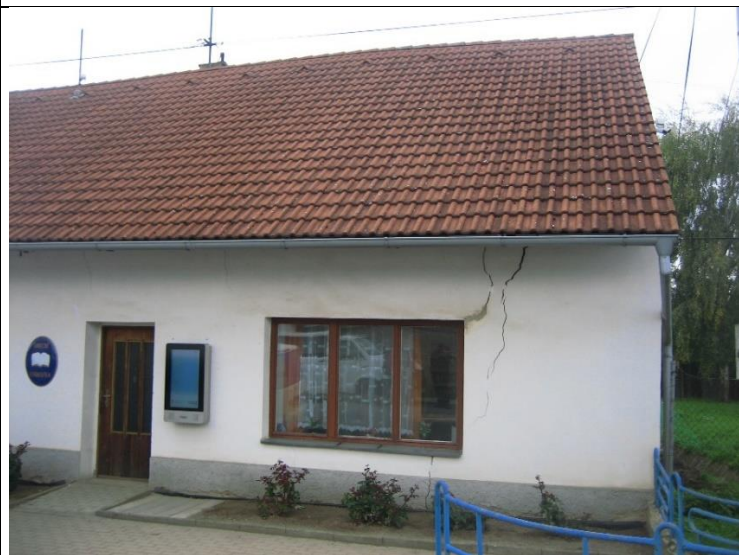
Obr. 13. Trhliny ve stěně východního průčelí v období 2016 až 2025.

Vznik trhlin lze předpokládat v čase výrazně před rokem 2004, kdy byla provedena sanace budovy. Fotografiemi je dokladován stav nároží na obr. 13 v letech 2016 a 2022 a to již v rozsahu zjištěném při místním šetření v roce 2025.

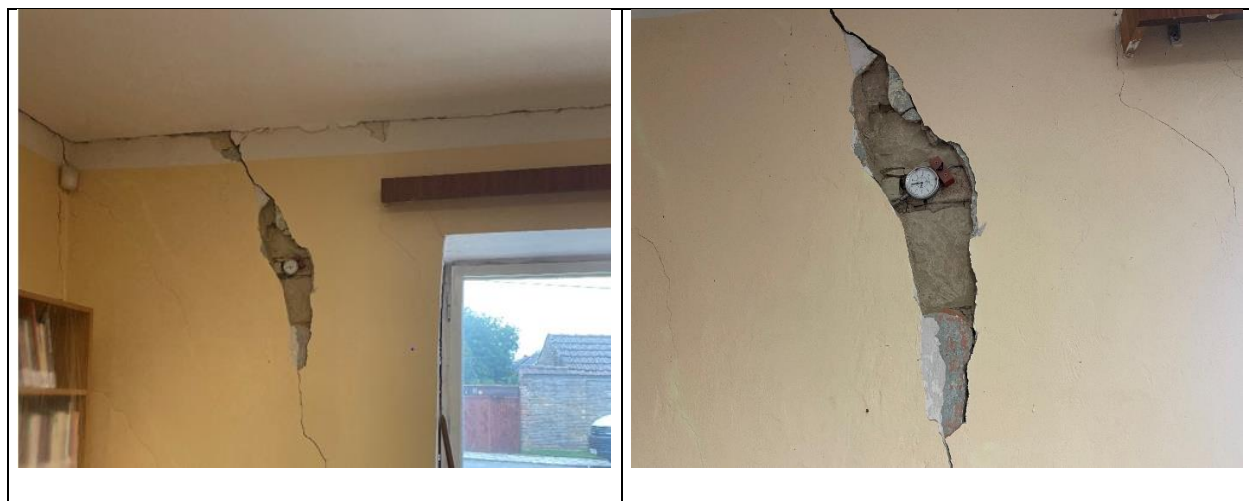
Obr.14. Dne 01.10.2025 bylo instalováno měření šířky trhliny pro sledování vnějších vlivů na stabilitu budovy.

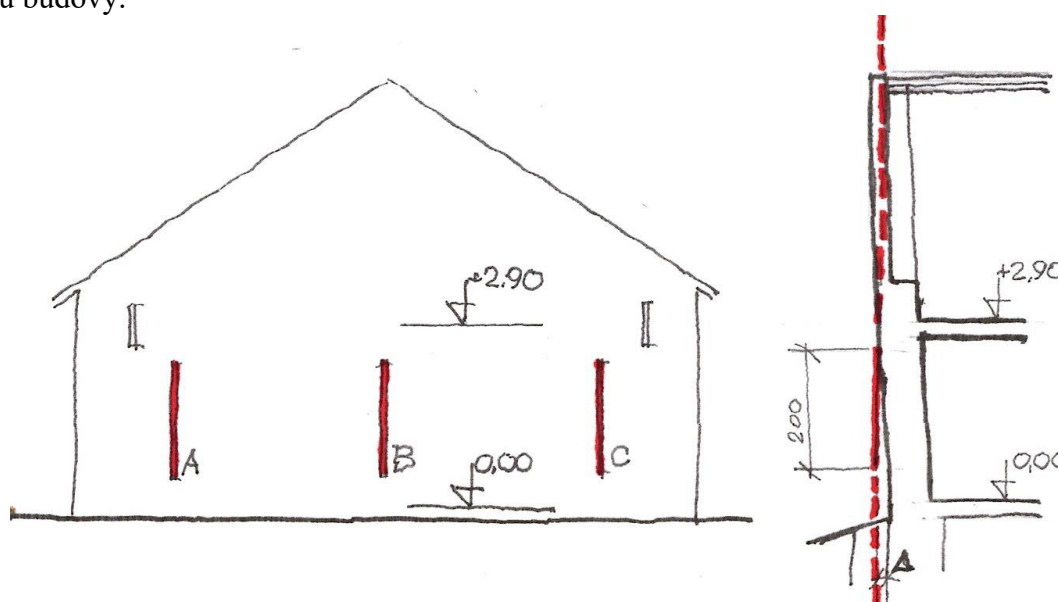
Obr. 15. Odchylka, vychýlení, štítu od svislé roviny měřeno 2 m latí a měřítkem s mm dělením při patě latě.  $\Delta_A = 50 \text{ mm}$ ;  $\Delta_B = 42 \text{ mm}$ ;  $\Delta_C = 38 \text{ mm}$ . Tendence vychýlení štítu odpovídá rozsahu trhlin – viz obr. 7 a dále obr. 13.

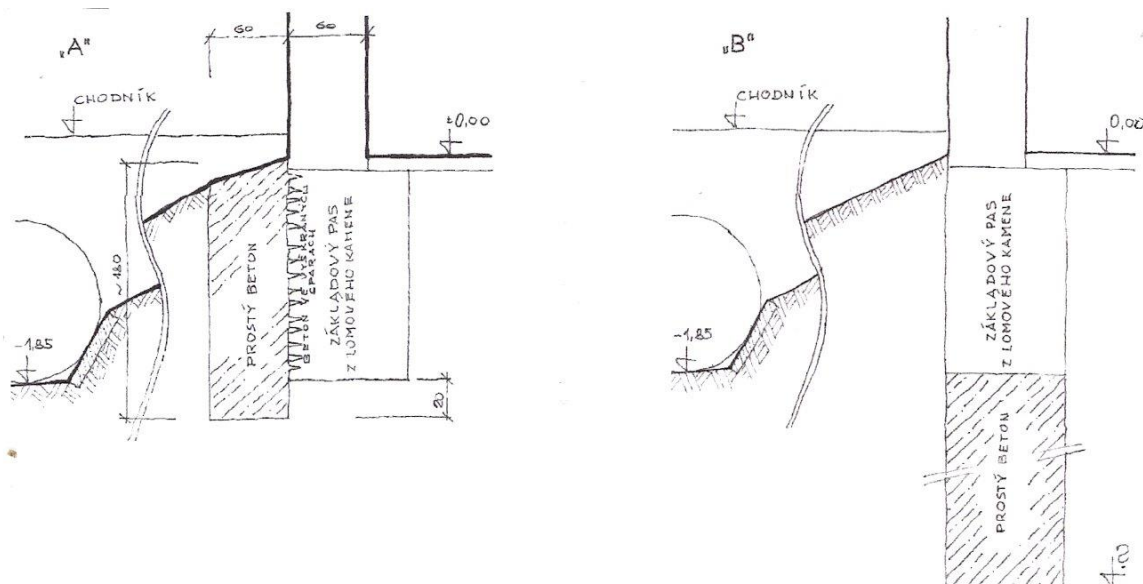
Obr. 16. Podchycení „A“ stávajícího základového pasu z lomového kamene jeho rozšířením prostým betonem spojením původní a nové konstrukce probetonováním do obnažených spár je pochybeným řešením. Navíc prohloubením základové spáry o cca 20 cm nebyla zřejmě dosažena únosnější zemina. Princip správného řešení je na variantě „B“

Účinné řešení podchycení základového pasu, schematicky uvedené na obr. 16B, předpokládá dosažení dostatečně únosné zeminy postupným provedením betonových pilířů v délce cca 2,0 m pod okraji štítu, následně ve středu a s uzavřením zbývajících částí. Pilíře z prostého betonu je možné nahradit postupným vyzdřením betonovými tvárnicemi ztraceného bednění a nebo podchycení provést užitím mikropilot. Předpokladem je nutný geologický průzkum.

Je nutné provedení geologického průzkumu základového podloží pro stanovení způsobu podchycení stávajících základových konstrukcí.
