**Expertní zpráva č.  
1900J377**

**Objednatel:** Labe aréna, z.s.  
Nábřežní 835/2  
411 08 Štětí

**Zhodnocení stávajícího stavu stavby a životnosti kovových  
komponent veslařského bazénu ve Štětí z pohledu  
korozního inženýrství**

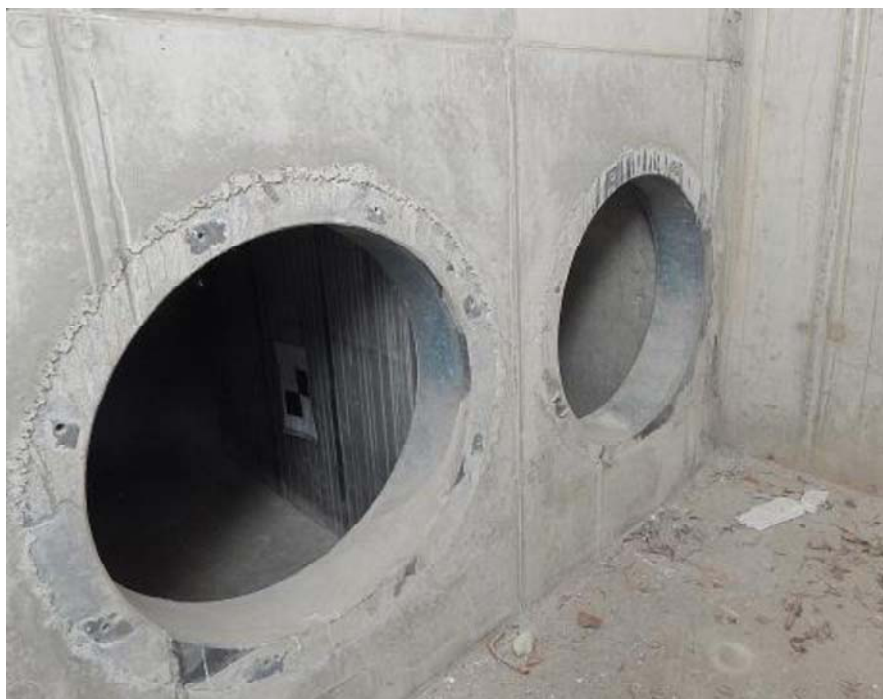
**Obr. 4.** Pohled na žárově zinkované objímky vyústění podpovrchového kanálu veslařského bazénu do lokalizace vodních čerpadel

Z dlouhodobého hlediska životnosti konstrukce veslařského bazénu jako celku je nutné doporučit odstranění objímek z uhlíkové oceli opatřené povlakem žárového zinku a jejich náhrada za objímky z korozivzdorné oceli.

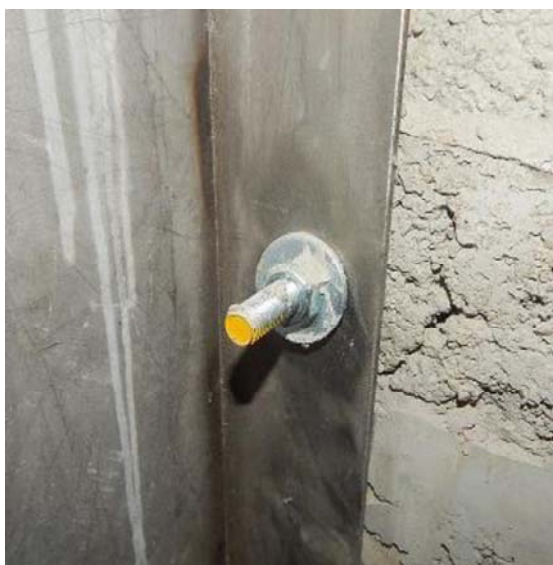
**Obr. 7.** Spojovací materiál z žárově zinkované oceli – znečištění betonem (spojení pláště s čelní betonovou deskou)

Kotvící spojovací materiál popsaný výše (závitová tyč, matka i podložka) je opět z žárově zinkované uhlíkové (tj. nelegované) oceli (žárově zinkováno odstředěním). Vzniklý galvanický člunek (tj. jeho negativní činnost – zvýšení korozní rychlosti povlaku žárového zinku) je

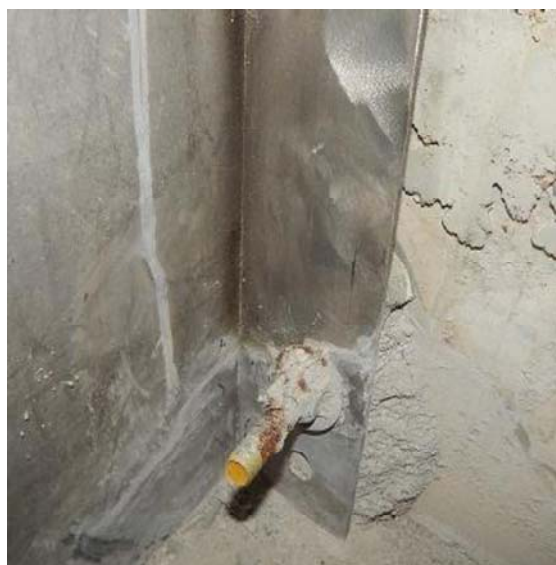
**Obr. 8.** Spojovací materiál z žárově zinkované oceli – znečištění betonem způsobilo odkorodování povlaku (spojení pláště s čelní betonovou deskou)

v tomto případě možná, pokud vlivem proudění (vliv především abrazivní formy korozního poškození) bude docházet k pravidelné depasivaci povrchu korozivzdorné oceli. Dále je potřeba poznamenat, že povrch některého ze spojovacích materiálů byl významně znečištěn betonem (viz detail **Obr. 8.**). Alkalický výluh betonu způsobil odkorodování buď vrchní vrstvy žárového zinku (až na intermetalické fáze Fe-Zn) nebo povlaku v celé jeho tloušťce až na podkladovou ocel.

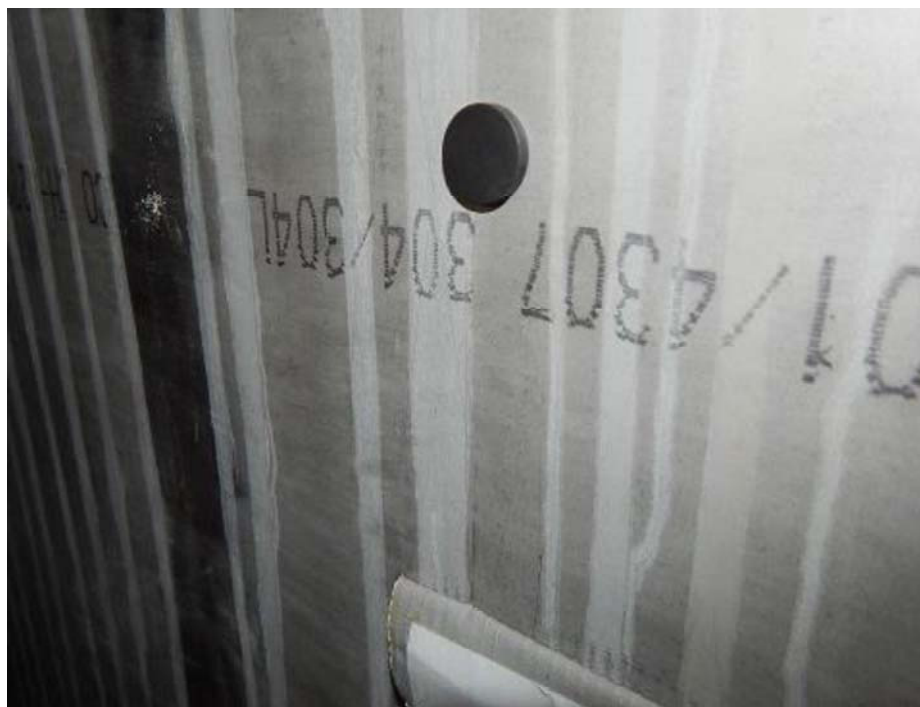
Materiál vnitřního pláště kanálu je evidentně z chromové korozivzdorné oceli AISI 304 (viz **Obr. 9.**). Protože má tato ocel magnetické vlastnosti (základní zrno je  $\alpha$ -ferit), lze její přítomnost potvrdit přiložením permanentního magnetu (základem chrom-niklové (odolnější varianta) korozivzdorné oceli je austenit, která magnetické vlastnosti postrádá).

**Obr. 9.** Značení materiálu pláště z korozivzdorné oceli AISI 304 (důkaz – magnetické vlastnosti  $\alpha$ -feritu ověřený permanentním magnetem)

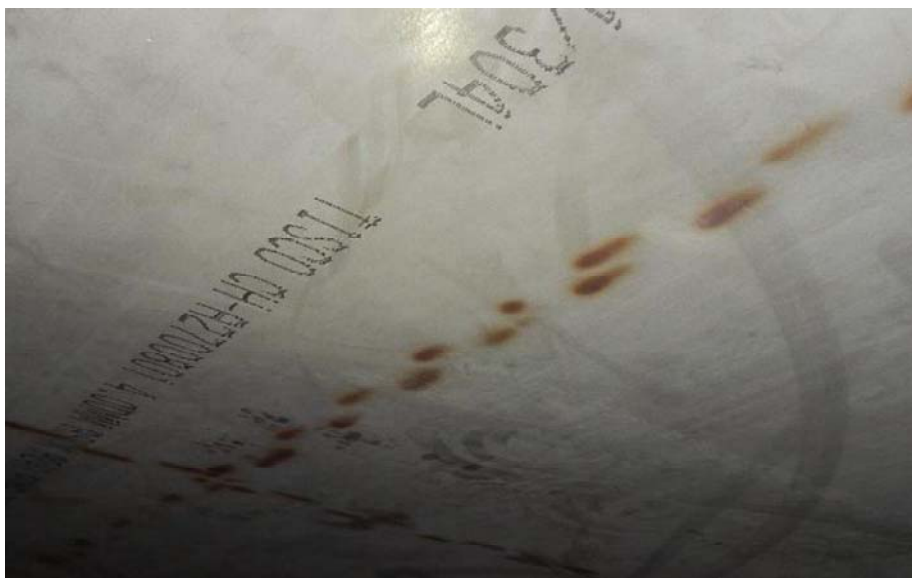
V průběhu korozního průzkumu bylo zjištěno, že vytvořené koutové svary (svařování jednotlivých plechů vnitřního pláště) jsou ve většině případů vadné v celé svojí vytvořené délce. Na rubovém (vnitřním povrchu pláště) jsou zřejmé průvary (**Obr. 10.**).

**Obr. 10.** Stopy průvarů po vrchním svařování profilů na dolní straně pláště ve stropní části

1. Současné provedení svarů pláště kanálu z korozivzdorné oceli je pro provoz veslařského bazénu zcela nepřijatelné. Vedení koutových svarů obsahuje značné množství vad (rýhy, vrypy, neplynulý přechod, ořepy, zápaly, nespojitosti, kuličky, póry) a lokálně nejsou svary průběžné vůbec (nedošlo ke spojení plechů i v metrových délkách). Svary musí být vybroušeny a doplněny, jejich neprůběžnost (nespojitosť) musí být odstraněna (lokální dovaření koutových svarů). Po provedení lze doporučit vizuální i UTG (ultrazvuk) kontrolu vedení svarů.

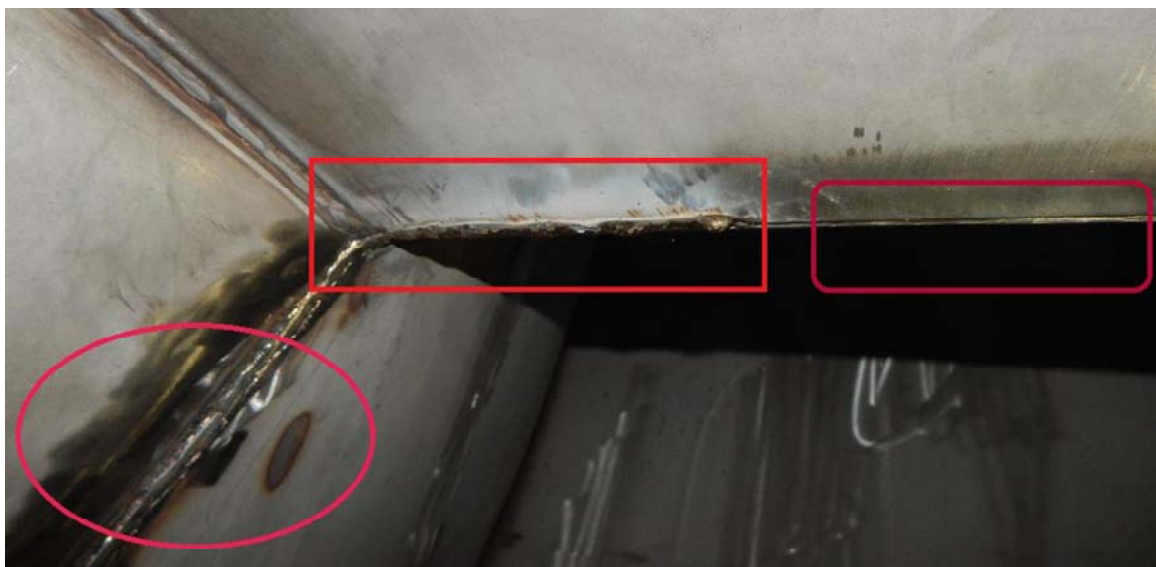
Jednotlivé vady koutových svarů zahrnují – otřepy, vrypy, neplynulý přechod svaru, zápal, kuličky a dokonce póry v jejich vedení, či nespojitá místa (**Obr. 11. – Obr. 14.**). V mnoha případech je zřejmé, že nedošlo ke kompletnímu svaření spojovaných plechů pláště (**Obr. 11.**). Většina povrchu svarů je silně zoxidována (oxidy železa, karbidy chromu) a nejsou tedy

plně odolné vůči proudící vodě. Oxidická vrstva (směsné struktury) brání jejich pasivaci a tedy jejich korozní poškození v proudící vodě bude významně větší než je tomu u zbytku pláště. Není znám obsah uhlíku ve svarovém materiálu (případně obsah stabilizačních prvků), proto nelze vyloučit tvorbu mezikrystalové koroze svaru. Jednotlivé otřepy svarů se mohou vlivem proudící vody uvolnit a významně poškodit listy rotorů jednotlivých vodních čerpadel.

**Obr. 11.** Zaznačení příkladů vadně provedeného koutového svaru (růžový obdélník – nesvařená oblast pláště; červený obdélník – oblast vadně provedeného svaru, tj. neplynulý přechod s vrypy a rýhami; kruh – oblast vadně provedeného svaru – rozsáhlý zápal)

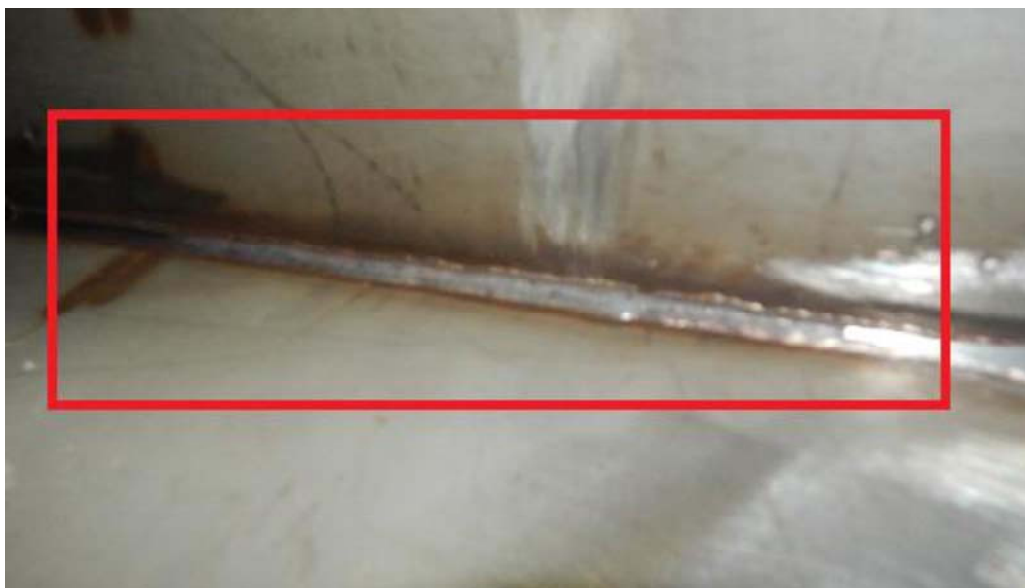
**Obr. 12.** Další příklad vadně provedeného koutového svaru v plášti – neplynulý přechod svaru, vrypy, zápal, kuličky podél vedení svaru i přímo na povrchu svaru

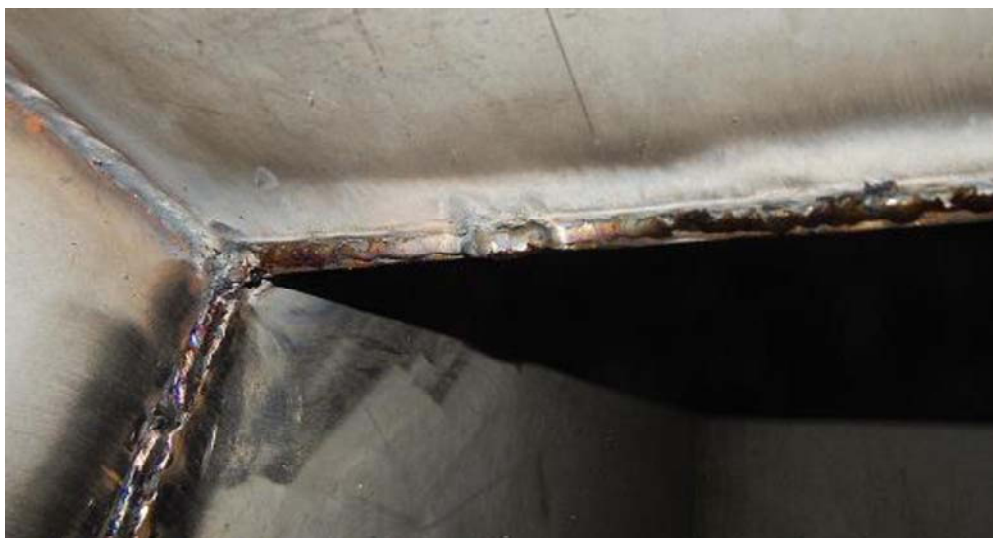
**Obr. 13.** Další příklad vadně provedeného koutového svaru v plášti – neplynulý přechod svaru, vrypy, zápal a póry ve svaru

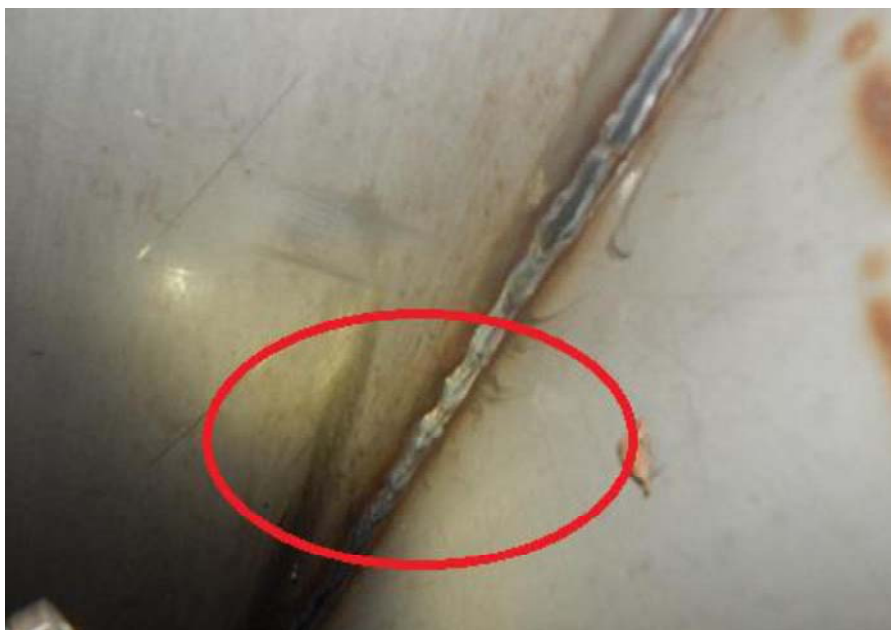
**Obr. 14.** Zobrazení evidentních pórů v koutovém svaru v plášti veslařského bazénu

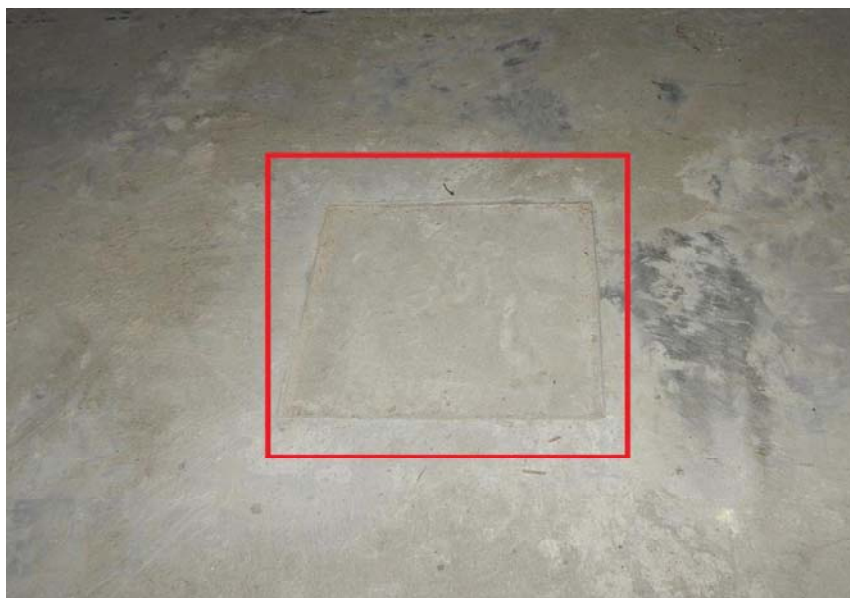
V rámci korozního průzkumu byly zjištěny skutečnosti, které svojí podstatou již nepatří do oblasti korozního inženýrství, ale mají návaznost na životnost použitých kovových komponent (v podstatě stavebně-technický průzkum), proto zde budou dále zveřejněny. Byly detekována místa (podlaha kanálu) s odhaleným podkladovým betonem (nespojitosť – **Obr. 15. a Obr. 16.**). Tato místa musí být zacelena zavařením plátem z korozivzdorné oceli,

**Obr. 15.** Příklad nespojitosti na povrchu pláště veslařského bazénu s odhaleným podkladovým betonem - I

protože by se do vody bazénu postupně uvolňovalo kamenivo z betonu a zvyšovalo by její abrazivní účinek pro exponované kovové materiály. Byly detekovány další nespojivosti, a to v betonových stěnách, které byly zcela nevhodně vyplněny polyuretanovou pěnou (**Obr. 17.** – **Obr. 19.**). Tyto místo je nutno rovněž vhodně uzavřít.

2. Konstrukce kanálu veslařského bazénu obsahuje místa s odhaleným povrchem betonu. Tyto místa musí být doplněna (zaplátována) plechy z korozivzdorné oceli. Při expozici těchto míst proudící vodou by došlo k velmi rychlému vyluhování betonu – za vzniku alkalických výluhů a uvolňování kameniva do vodního proudu. Tato skutečnost by zvyšovala korozní agresivitu vody.

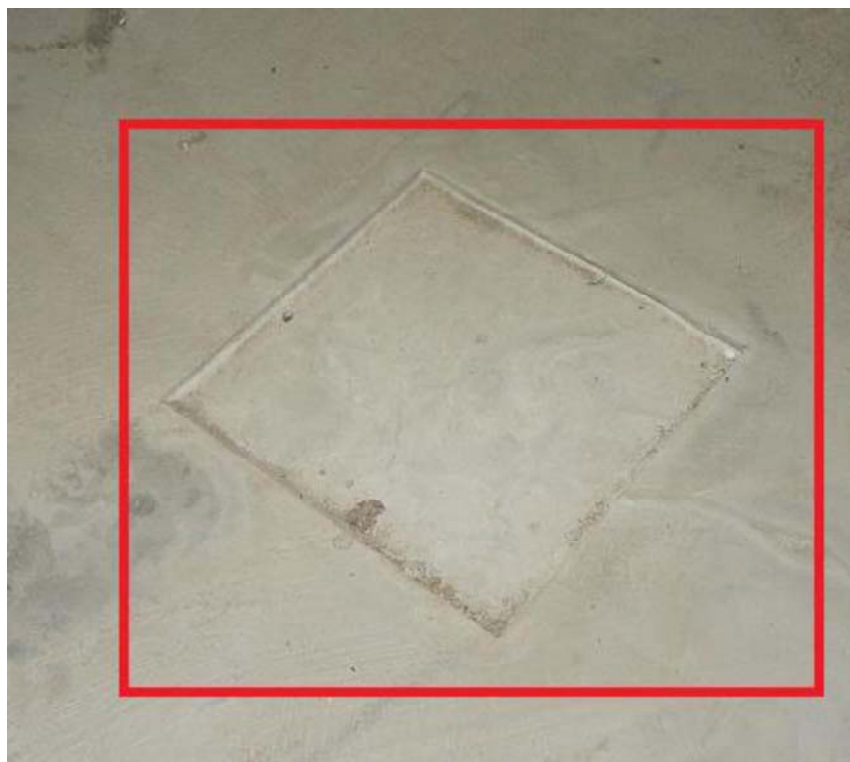
**Obr. 16.** Příklad nespojivosti na povrchu pláště veslařského bazénu s odhaleným podkladovým betonem - II

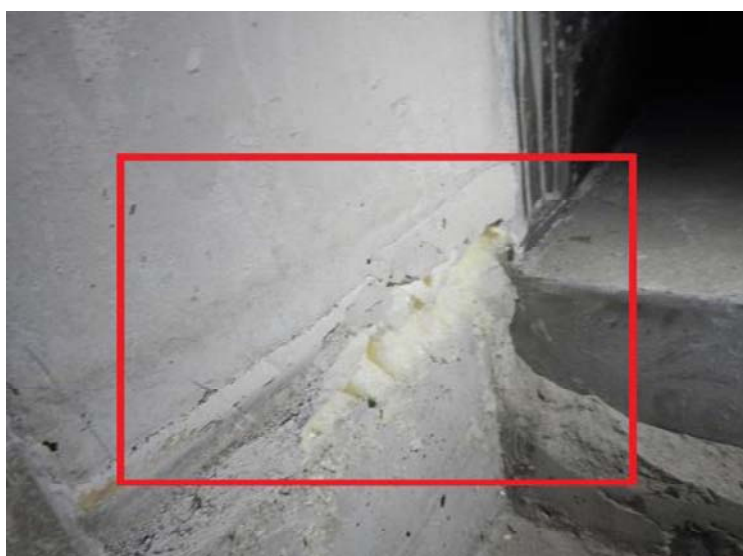
**Obr. 17.** Lokalizace dutiny v přechodu betonových profilů s dutinou vyplněnou polyuretanovou pěnou

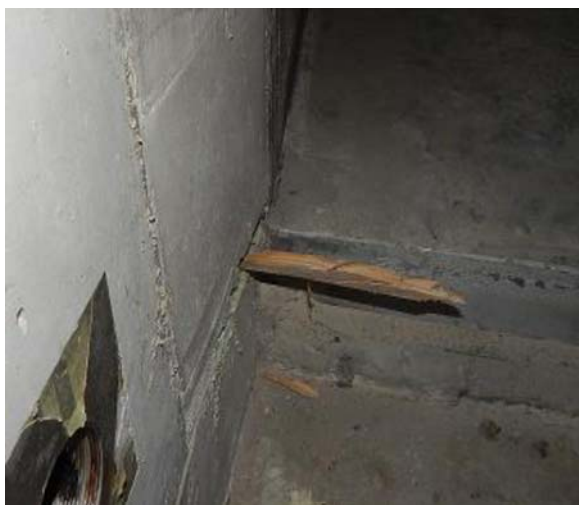
**Obr. 18.** Další příklad dutiny v betonové boční zdi vyplněné polyuretanovou pěnou

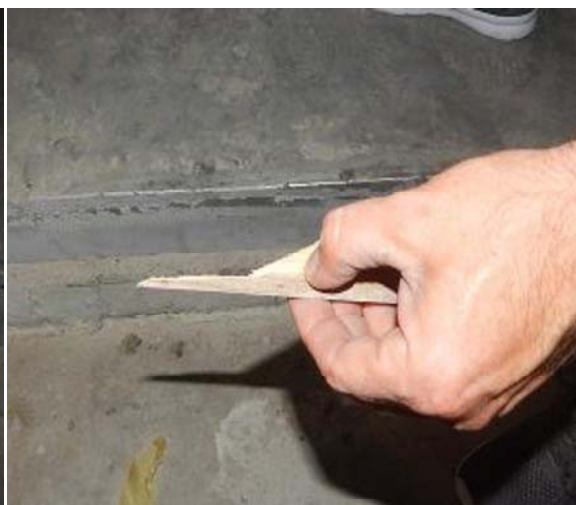
**Obr. 19.** Orientační zobrazení hloubky dutiny z **Obr. 17**.

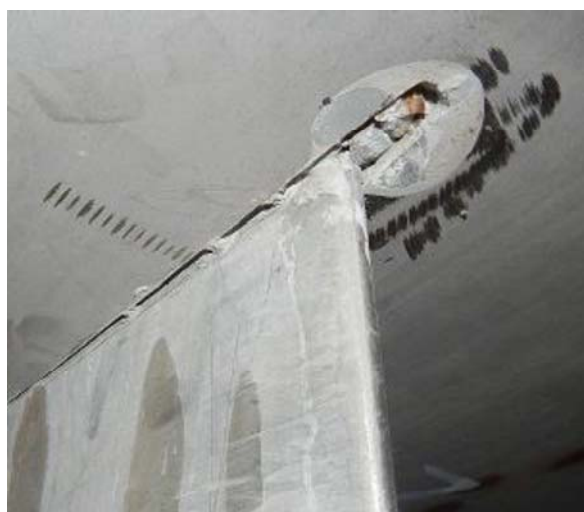
**Obr. 20.** Zobrazení otevřené rýhy pro uložení boku pláště z korozivzdorné oceli

Dále byla detekována místa s otevřenou rýhou uložení boku pláště z korozivzdorné oceli (**Obr. 20.**). Rovněž tato místa je nezbytné vhodně uzavřít z obdobných důvodů popsaných výše.

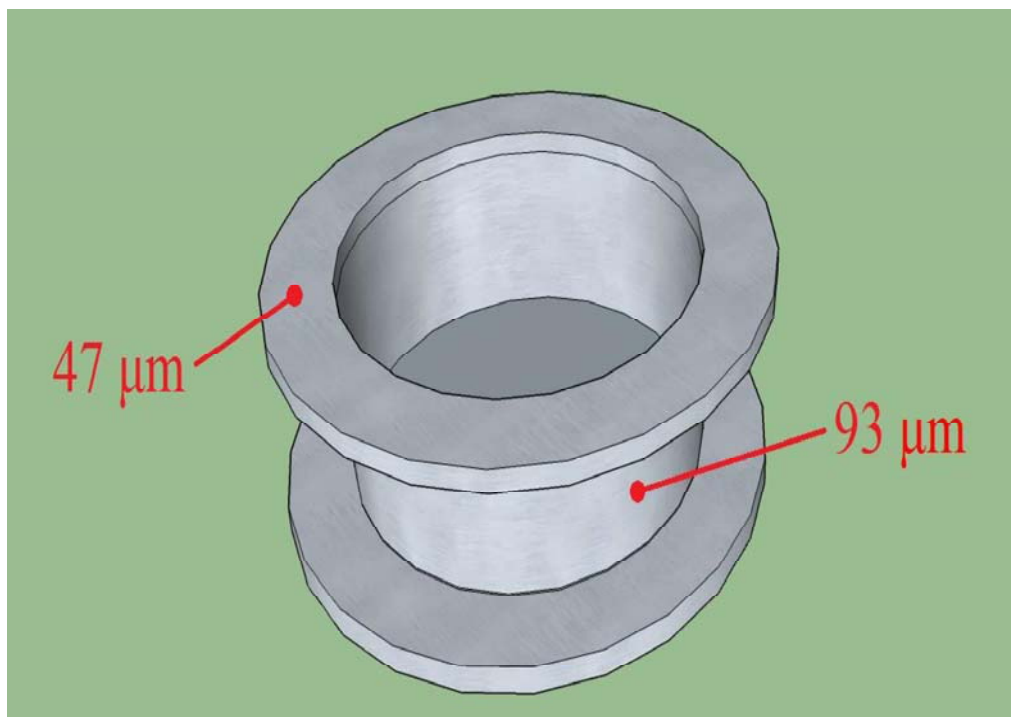
Měření tloušťky povlaku probíhalo magneticko-indukční metodou a výsledky shrnuje **Tab. 2.** a **Obr. 23.** Měření probíhalo na plášti válce objímky (tlustší ocelový podklad) a lemech objímky (tenčí ocelový podklad). Tloušťka povlaku žárového zinku souvisí úměrně s tloušťkou oceli podkladu. Měření probíhalo rovnoměrně na dvou nezabudovaných objímkách.

Nejnižší naměřená tloušťka povlaku žárového zinku byla 23  $\mu\text{m}$  na lemu a 61  $\mu\text{m}$  na plášti.

**Obr. 23.** Zakreslení průměrných naměřených tloušťek žárového zinku na modelu objímky (metoda magneticko-indukční)

Ze získaných dat lze shrnout, že pravděpodobná životnost povlaku žárového zinku bude na lemu (viz **Obr. 23.**) objímky přibližně 2 roky a na plášti objímky 5 let. Je ovšem třeba připomenout, že i úvodní koroze intermetalických fází Fe-Zn (povlaku) může vést k popraskání celého povlaku a téměř okamžité ztrátě jeho ochranných vlastností. Naopak z poskytnutých dat je zřejmé, že korozivzdorná ocel pláště veslařského bazénu bude korodovat přijatelnou, tj.
