# **Revitalizace kostela Povýšení sv. Kříže**

**Dokumentace pro stavební povolení a realizaci stavby**

**D.1.1 Architektonicko stavební řešení**

## **01.Technická zpráva**

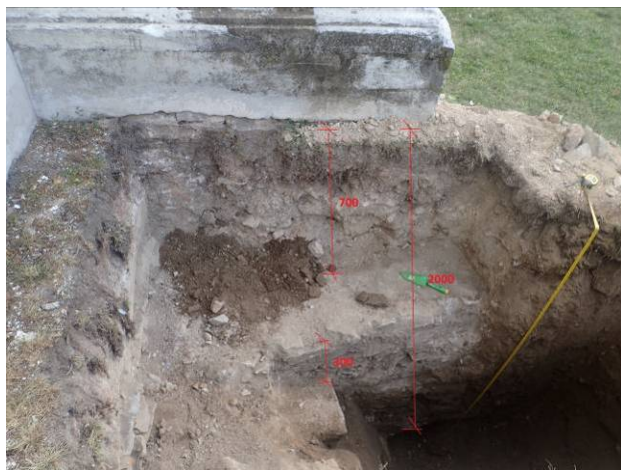
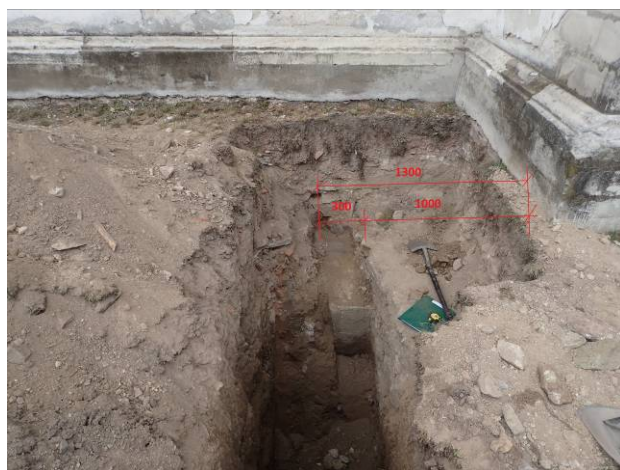
**Základy** kostela byly nasondovány inženýrsko-geologickým průzkumem, provedeným v rámci této zakázky. Jsou tvořeny kamenným zdívem s mírným rozšířením v podzemní části a byla ověřena základová spára v hloubce 2,0 – 2,2 m od stávajícího terénu. Stav základů je uspokojivý, bez viditelných poruch. Základová půda je tvořena deluvio-fluviálními štěrky tvořenými převážně místními rulami a svory, nad nimi byla sondami zastižena vrstva navážek. Spodní voda nebyla v sondách zastižena, uplatňuje se zde průlinová propustnost s prouděním do údolní nivy řeky Svratky.

*Kopané sondy základů lodi*

**Základy** kostela byly zkoumány v rámci přípravy projektu. Jsou v dostatečných hloubkách a nebudou nijak upravovány. V částech, kde je podlaha kostela nižší nežli přilehlý terén bude proveden vnější odvětrávací kanál, který je podrobně popsán v části projektu D.1.1.1 Sanační a ventilační opatření.

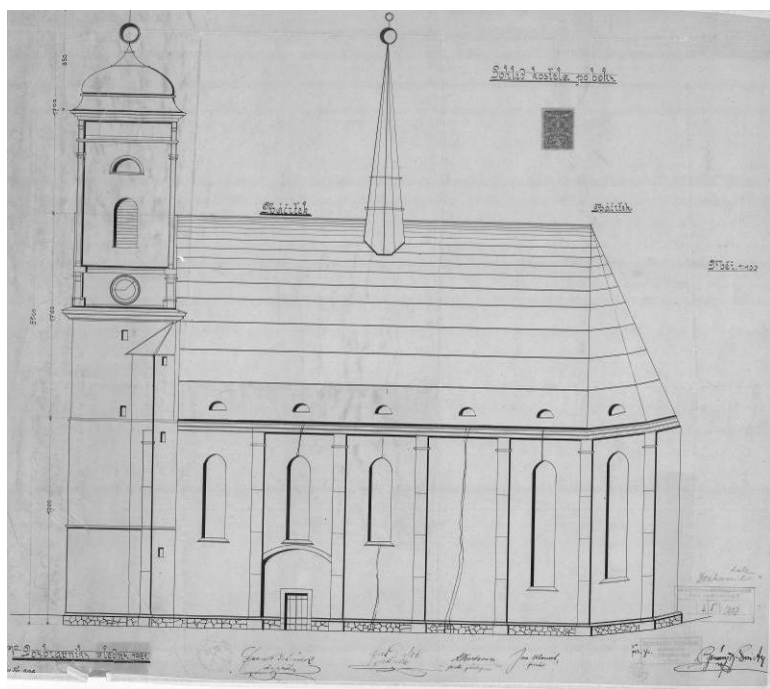
Na obvodovém zdivu jsou patrné trhliny. Jedná se o několik víceméně svislých trhlin přibližně v polovině délky kostela, které se směrem nahoru rozevírají. Jejich rozložení odpovídá náčrtu z podkladu [3], který pochází z roku 1921, tedy před téměř sto lety. Náčrt pro ilustraci přikládáme:

Pohyb trhlin byl měřen v období 12/2013 – 09/2016 – viz podklad [9], bylo provedeno celkem 6 měření, které prokázalo jen teplotní dilataci, je zřejmé, že trhliny jsou nyní již stabilizovány. O jejich příčině se lze jen dohadovat, protože jejich poloha nijak nekoresponduje s rekonstruovaným půdorysem klášterního kostela z podkladu [8] stejně jako s druhou částí krypty v lodi kostela. Rozevření trhlin však způsobilo i poklesnutí kamenných klenáků nad třemi okny.

**Svislé konstrukce** jsou tvořeny kamenným a smíšeným zdivem, v lodi tl. 0,95 m, u hrobky kolem 0,7 m, věž má tl. zdiva až 2,0 m. Přibližně uprostřed lodi je několik starších přibližně svislých trhlin, které byly v rámci přípravných prací měřeny. Jejich pohyb se nepotvrdil nicméně minulý pohyb způsobil pokles tří klenáků okenní kružby. Proto je navržena jak oprava – vyzvednutí klenáků, tak i zajištění obvodového zdiva této dotčené části lodi. To je navrženo pomocí spřaženého věnce v prostoru krovu pod úrovní pozednice, tak i po výšce zdiva pomocí helikální výztuže. Podrobnější popis je v konstrukční části projektu D.1.2.1 Zděné a betonové konstrukce.

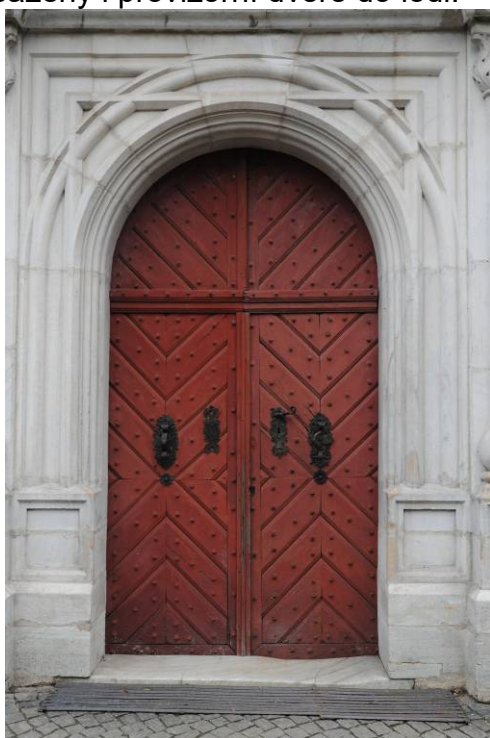
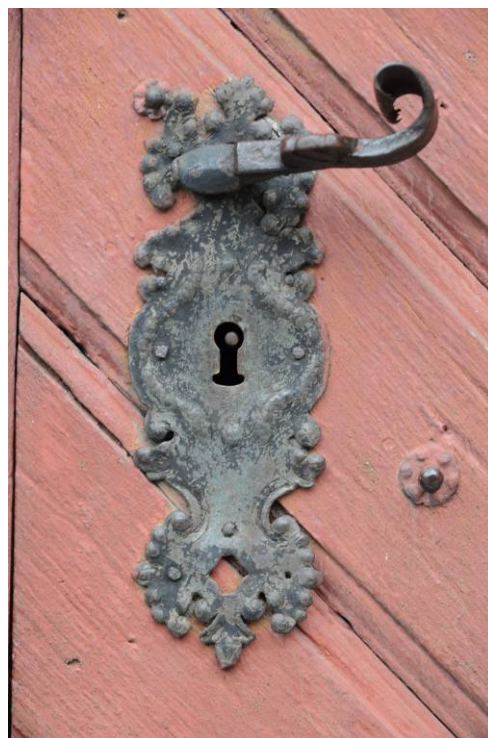
Západní dveře do kostela slouží v současnosti jako hlavní vstup. Jedná se o dvoukřídlá vrata v horní části tvarována do přibližně půlkulatého oblouku. Oblouk je od spodní obdélné části obou křídel opticky oddělen hluboce profilovanou římsou ve výšce cca 230 cm od prahu. Spáru mezi oběma křídly překrývá krycí lišta – klapačka – zdobená uprostřed oblounem (spodní část lišty je prokazatelně nepůvodní, zatímco horní část nad římsou je originální).

*Vstupní dveře s detailem kování zámku*

**Dveře dřevěné** budou opraveny restaurátorským způsobem. Bude třeba je vysadit a odvézt do dílny, proto budou vyrobeny provizorní dveře s použitím vodovzdorné překližky a ocelových pantů a budou opatřeny provizorní petlicí pro visací zámek. Je třeba pamatovat na bezpečnost kostela po dobu osazení provizorních dveří – nelze současně mít osazeny i provizorní dveře do lodi!

Dveře budou opravovány odbornými restaurátorskými postupy, které jsou podrobně popsány v samostatné příloze – část E.6.10 Záměr na restaurování dřevěných vchodových dveří a nemá smysl je zde podrobně rozepisovat. **Tato část bude zadávána samostatně a není součástí výběrového řízení stavebních prací!**
