ČÍSLO ZAKÁZKY: 15054

## **ZÁVĚREČNÁ ZPRÁVA STAVEBNĚ-TECHNICKÝ PRŮZKUM**

**Stavebně – technický průzkum objektu  
Čerpací stanice surové vody, Vodárny Káraný a.s.**

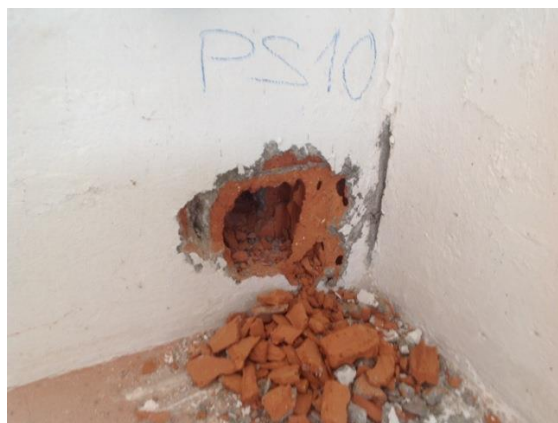
**Foto 29 – Plošná sonda PS10**  
Skladba viz Příloha 2

- Plošnou sondou PS10 byla zjištěna celkové tloušťka panelu 250mm. Panel tvoří dutinové cihly tl.100mm ve dvou řadách a z vnější strany betonová vrstva.
- V místě stěnových panelů jsou provedeny vnitřní vyzdívky parapetů do výšky 900mm nad podlahu ze škvárových a dutinových cihel. Ve střední části přední stěny (vzhledem ke vstupu do objektu) jsou parapety provedeny ze škvárových tvárnic a v krajních polích z dutinových cihel. Rozsah vyzdívek je patrný v *Příloze 1*.
- V místech provedených sond nebyla zastižena hydroizolační vrstva objektu.

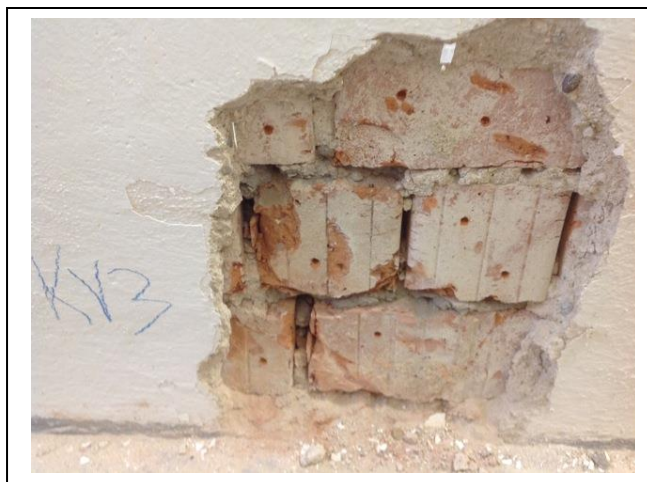
**Foto 04: Přizemí – 1.NP**

Ukázka sondy k určení kvality zdiva

– Kučerova vrtačka, KV3

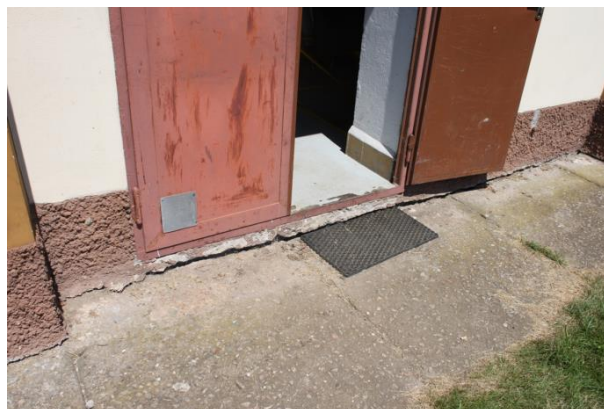
- V exteriéru objektu nebyly zjištěny staticky významné poruchy. Na fasádách jsou patrné především opravy po prostupech technologií, lokální opady omítek či sítě trhlin v omítkách. V místě zásobovací rampy dochází k prokreslení styků konstrukčních prvků a opadu omítek.
- Místně byl zjištěn propad betonových chodníků po obvodě objektu. Dilatačním pohybem objektu jsou patrné prokreslené (částečně přiznané) spáry mezi stěnovými panely.
- Zjištěné poruchy jsou způsobeny převážně působením klimatických podmínek na fasádu a zároveň dilatačním pohybem objektu v průběhu času. Propad betonových chodníků po obvodě objektu, je pravděpodobně způsobeno dodatečným sednutím podkladních vrstev.

**Pasportizace****PAS\_Foto 09 – Propad betonových ploch***Umístění viz příloha 1*

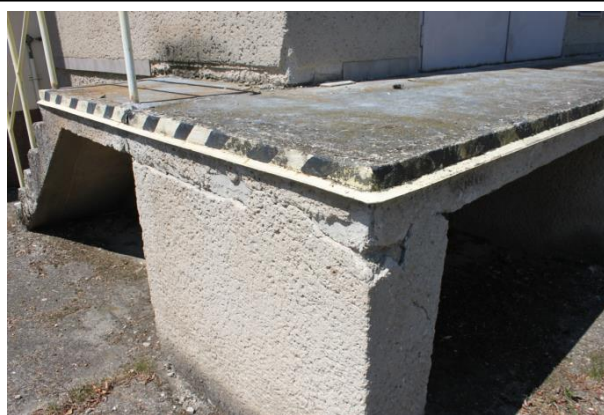
**PAS\_Foto 14 – Opad materiálu***Umístění viz příloha 1*

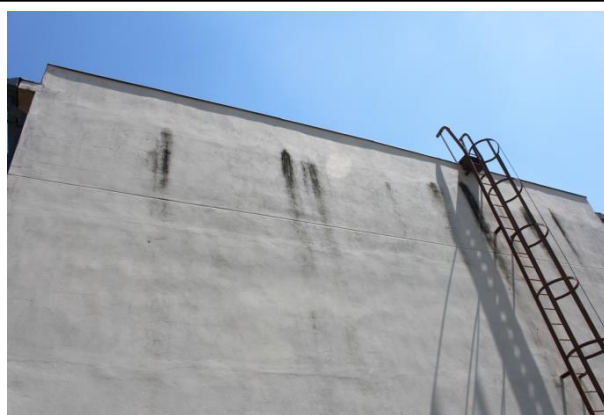
**PAS\_Foto 26 – síť trhlin v ploše stěny***Umístění viz příloha 1*

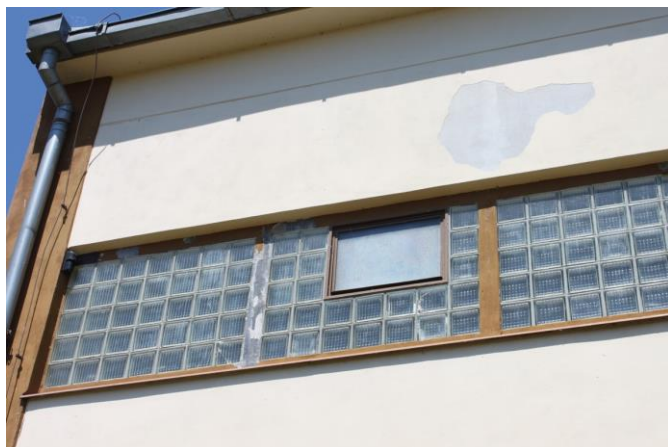
PAS foto 3

- PAS foto 01: celkový pohled na objekt
- PAS foto 02: pohled na fasádu – L strana
- PAS foto 03: opadaná omítka z betonových panelů a u vyzdění luxferů
- PAS foto 04: zazděné prostupy technologií

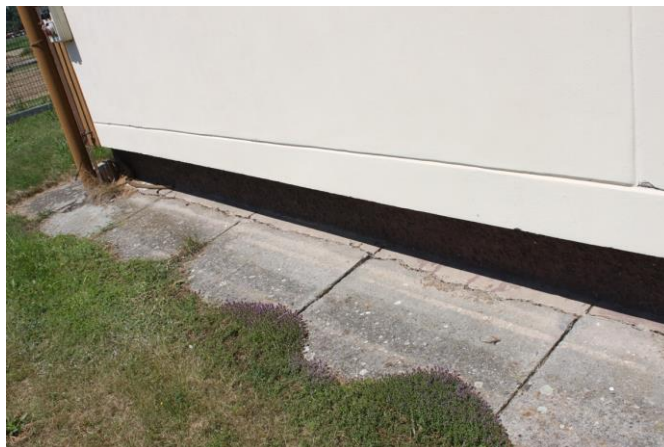
PAS foto 5

- PAS foto 05: trhlina u betonového chodníku okolo objektu L část
- PAS foto 06: trhlina u betonového chodníku okolo objektu S část
- PAS foto 07: destr.povrch.vrstev u plechových vrat - chodník

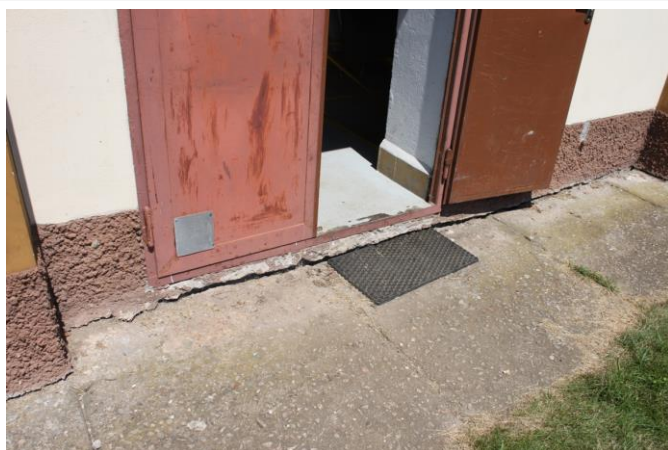
PAS foto 9

- PAS foto 08: pohled na dešťosvod u dilatace objektu
- PAS foto 09: pokleslý betonový chodník u vstupních dveří
- PAS foto 10: pokleslý betonový chodník v P od vstupních dveří

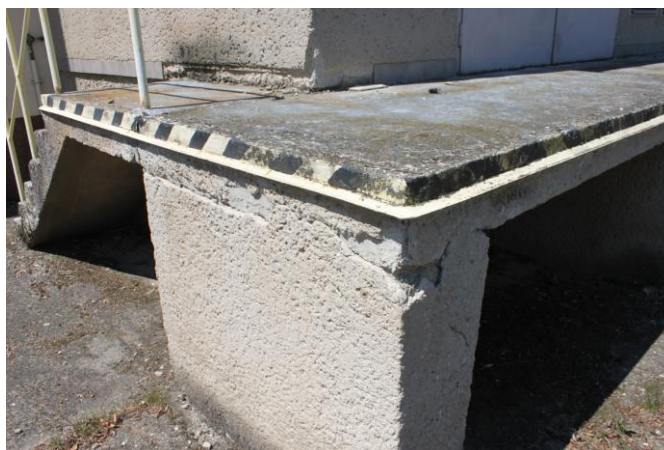
PAS foto 14

- PAS foto 11: pohled na J fasádu – P strana
- PAS foto 12: trhlina v římsě na styku stěnových panelů
- PAS foto 13: pohled na V fasádu - trafostanice
- PAS foto 14: destrukce povrchových vrstev v L pilíře rampy

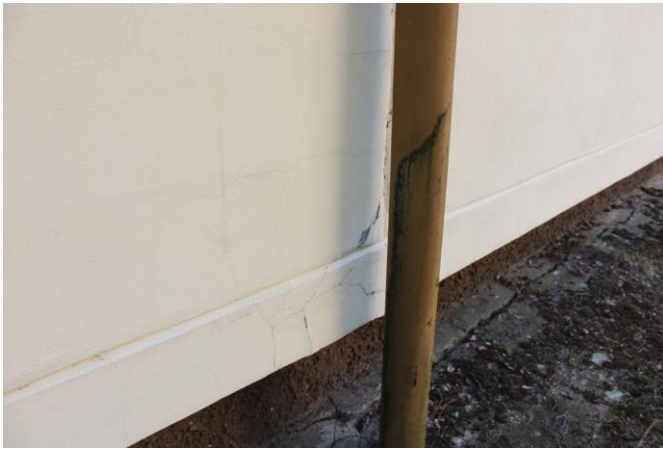
PAS foto 19

- PAS foto 18: trhliny v podezdívce (betonová vana) – 1+2 pole panelů
- PAS foto 19: trhliny v podezdívce (betonová vana) – 2+3 pole panelů
- PAS foto 20: trhliny v betonovém chodníku + pokles – v L dešťosvodu

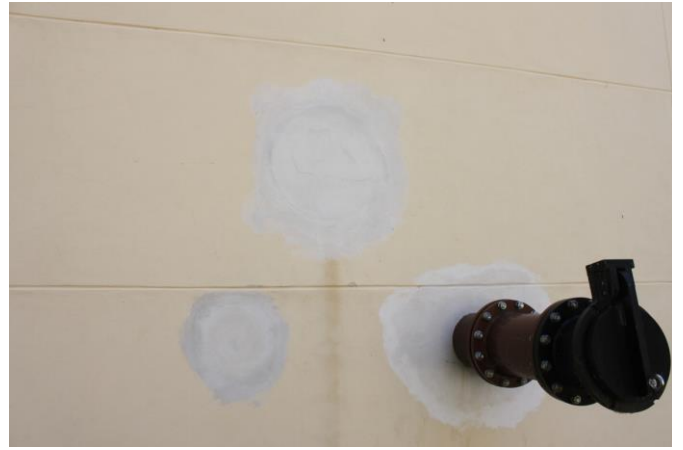
PAS foto 22

- PAS foto 21: trhliny v betonovém chodníku + pokles – pod potrubím
- PAS foto 22: zazděné prostupy technologií - původních
- PAS foto 23: trhliny v betonovém chodníku + pokles – pod větrákem

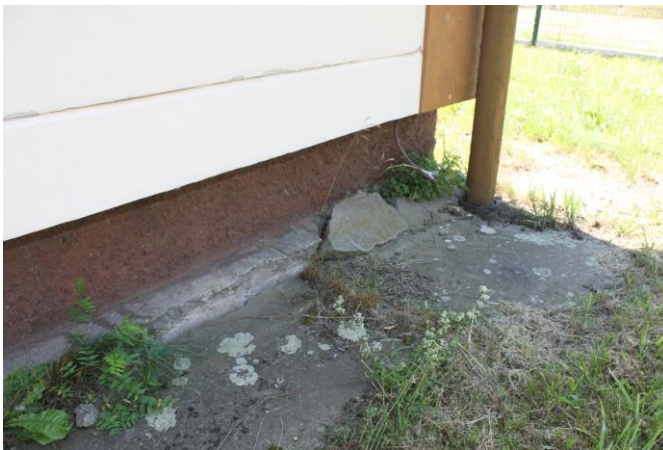
PAS foto 24

- PAS foto 24: trhliny v betonovém chodníku + pokles – v P dešťosvodu
- PAS foto 25: pohled na Z fasádu
- PAS foto 26: trhliny v omítce celé fasády – horní část

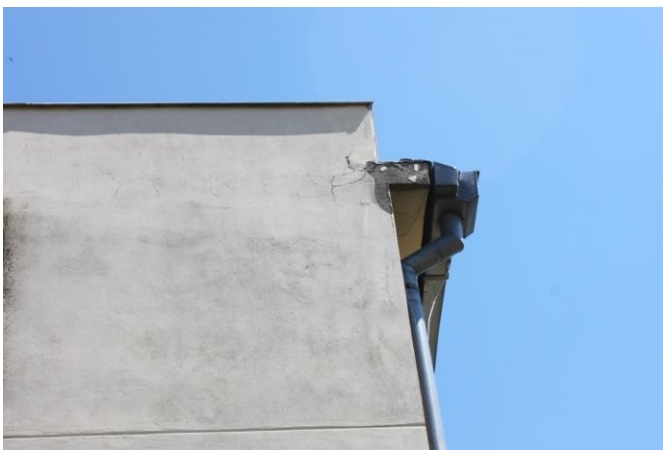
PAS foto 28

- PAS foto 27: trhliny v omítce celé fasády – spodní část
- PAS foto 28: opadaná omítka na styku atiky a římsy
