# STAVEBNĚ TECHNICKÝ PRŮZKUM

„LnJ č.p. 104 – stavební úpravy a změna využití“  
par. č. st. 110/1  
k.ú. Luka nad Jihlavou [688 703]

V rámci stavebně technického průzkumu vybraných stavebních konstrukcí – podlahové stropní a stěnové konstrukce objekt č.p. 104 v Lukách nad Jihlavou bylo v období 10 – 12 /2023 provedeno podrobné místní šetření za účelem provedení hodnocení skutečného stavu vybraných konstrukcí.

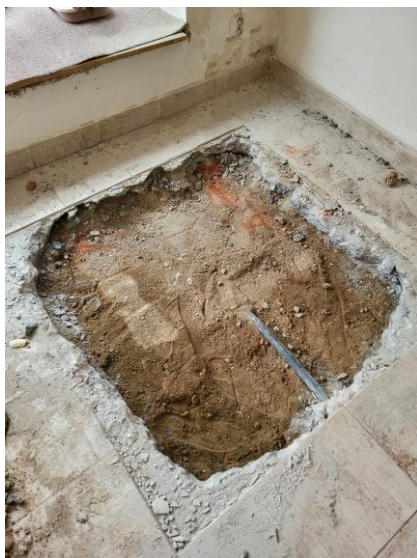
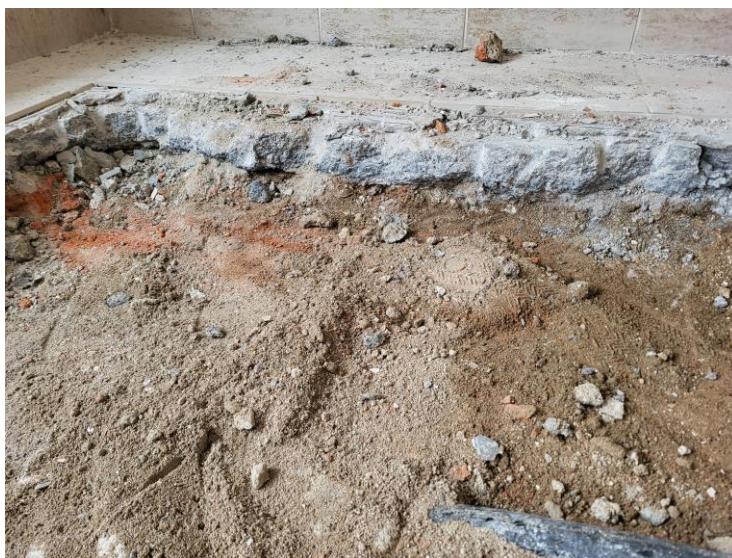
**Sonda P1.1**

- Nášlapná vrstva – novodobá keramická dlažba tl. 20 mm
- Flexibilní lepidlo pro keramickou dlažbu
- Betonová mazanina tl. 80 mm
- Zhutněný rostlý terén

Daný prostor byl využíván jako prostor prodejny a tomu i odpovídá nalezená keramická dlažba. Jedná se o formát cca 300 x 300 mm ve světlé barva s dekorem „mramorování“. Podlahové souvrství neobsahuje žádnou vodorovnou hydroizolační vrstvu. Místnost je po obvodu osazena keramickým soklem výšky 70 mm ve shodném materiálu jako plocha.

V místě sondy byla zastižena vodovodní přípojka, která je vedena v plastovém potrubí těsně pod betonovou mazaninou.

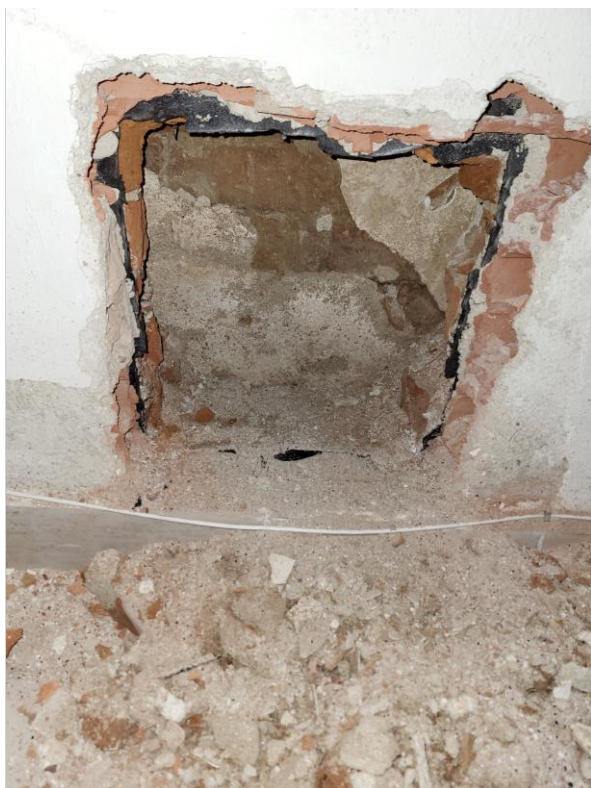
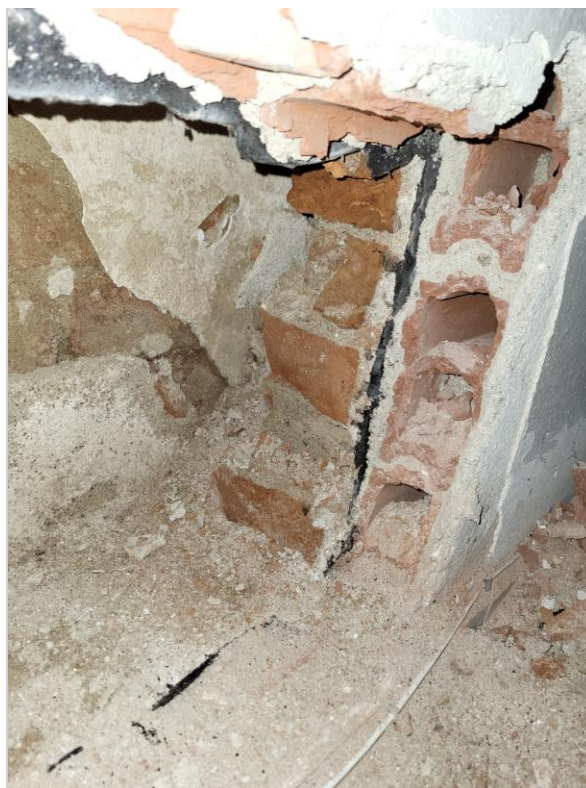
**Sonda P1.2**

Severovýchodní štítová stěna byla opatřena vyzděným předstěnovým systémem, kde byla před vlhkostí zasaženou stěnou vyzděna příčka z cihel plných pálených. Na tuto stěnu byl přilepen / nataven asfaltový pás a následně opatřena přízdívka z dutých keramických tvárnic.

Tento předstěnový systém je v objektu ojedinělý.

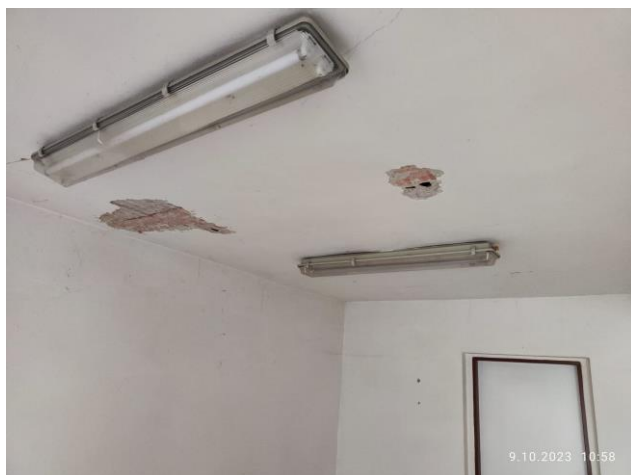
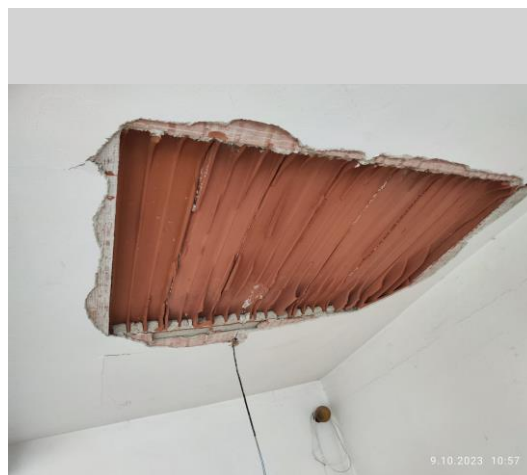
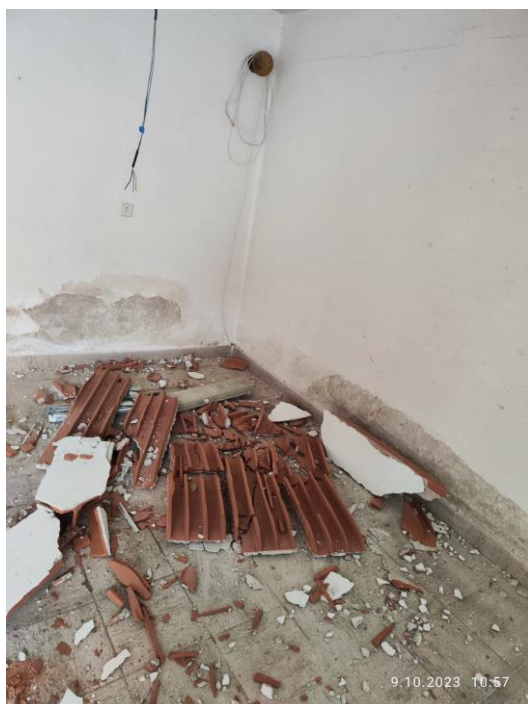
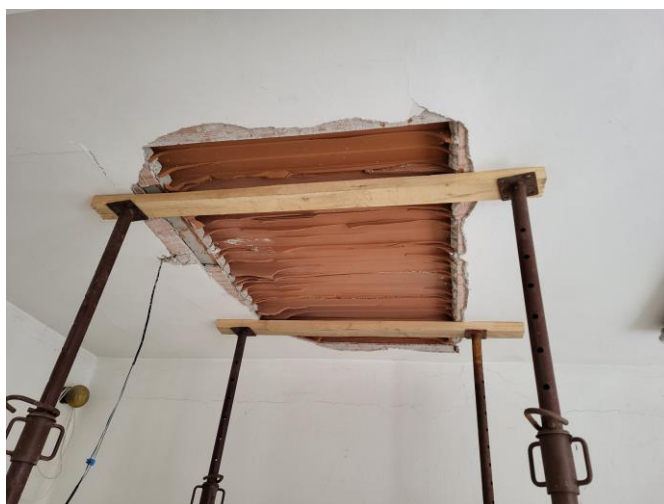
### Sonda P1.3

- Nášlapná vrstva 2NP
- Betonový potěr
- Kročejová izolace
- Ocelové nosníky s vloženými HURDIS keramickými vložkami
- Omítka stropu
- V kolmém směru cca v třetinách doplněné o přiznané stropní nosníky.

Stropní konstrukce v části bývalé prodejny vykazovala trhliny, po provedení sondy došlo k vypadnutí poměrně velké části keramické výplně stropní konstrukce.

Dle stavu konstrukce a trhlin v ní doporučuji dbát zvýšené opatrnosti při pohybu pod touto konstrukcí a doporučuji kompletní výměnu této stropní konstrukce.

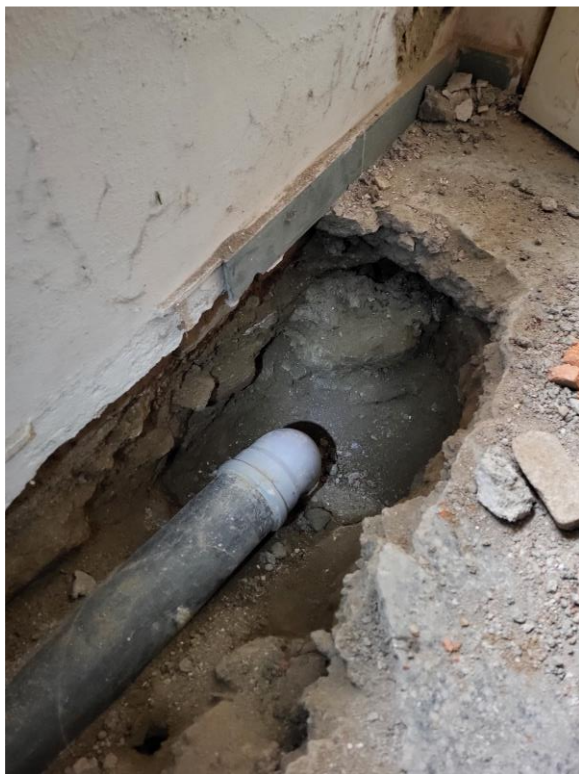
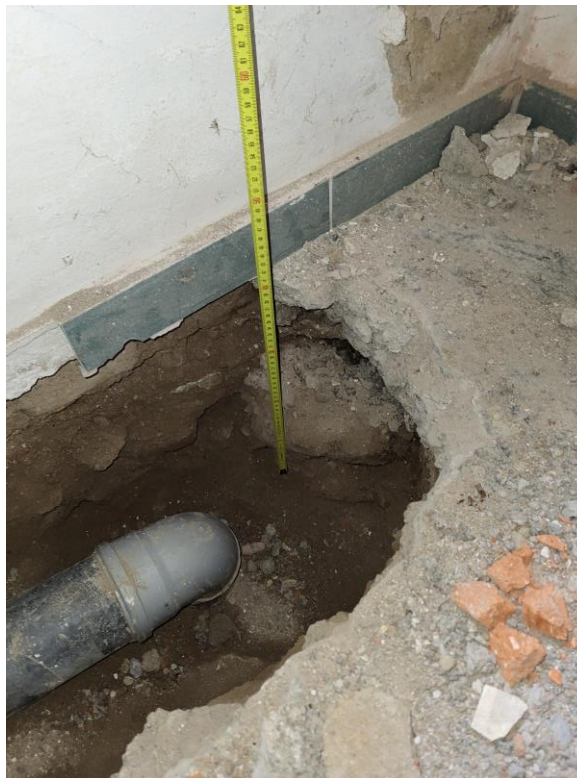
### Sonda P1.4

Jedná se o sondu, která byla provedena za účel lokalizace kanalizačního napojení objektu a trasy potrubí před objektem ve dvorní části. Skladby podlahového souvrství v objektu je shodná se skladbou v místnosti 101 s rozdílem chybějící nášlapné vrstvy. Zde je pouze betonová mazanina.

Kanalizační potrubí bylo nalezeno a lokalizováno. Na tuto sondu navazuje sonda P5 ve dvorní části.

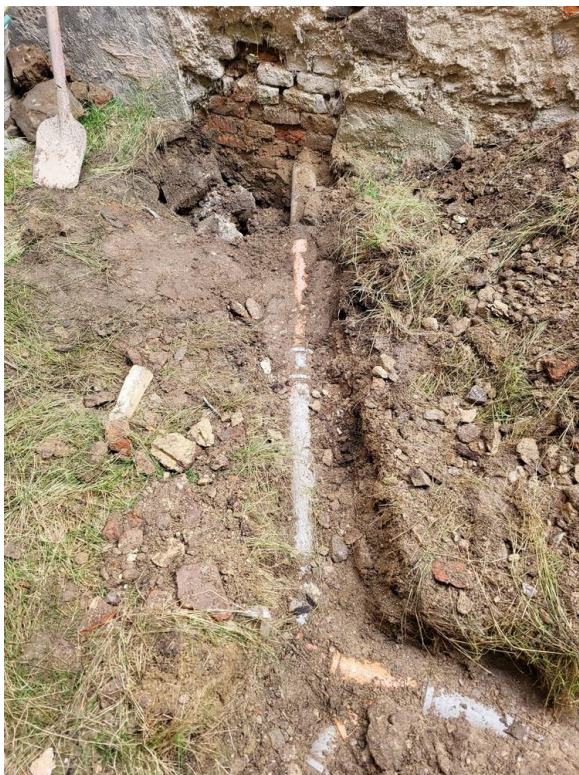
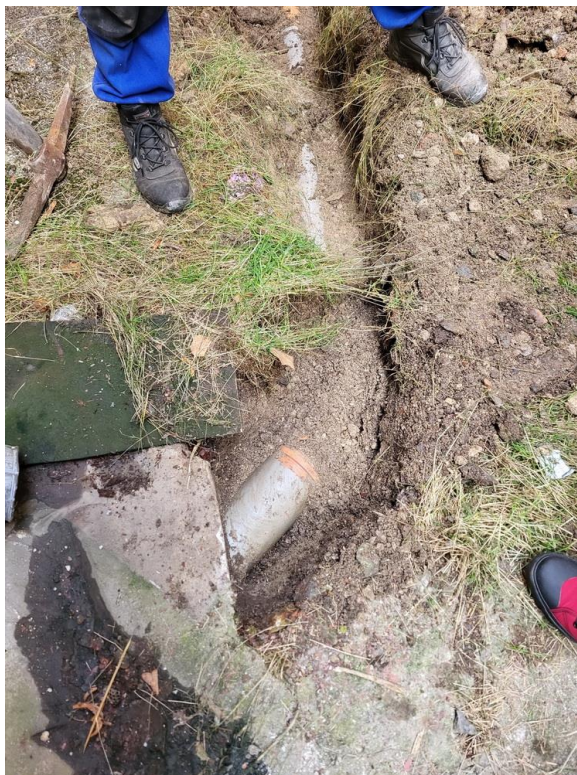
### Sonda P1.5

Jedná se o sondu, která měla lokalizovat průběh kanalizačního potrubí / přípojky objektu. Kanalizační potrubí bylo odhaleno v celé délce až po část, kde se napojuje pod konstrukci sousedního objektu č.p. 203. Dle zjištěných podmínek se jedná o jednu kanalizační přípojku, do které jsou napojeny oba objekty.

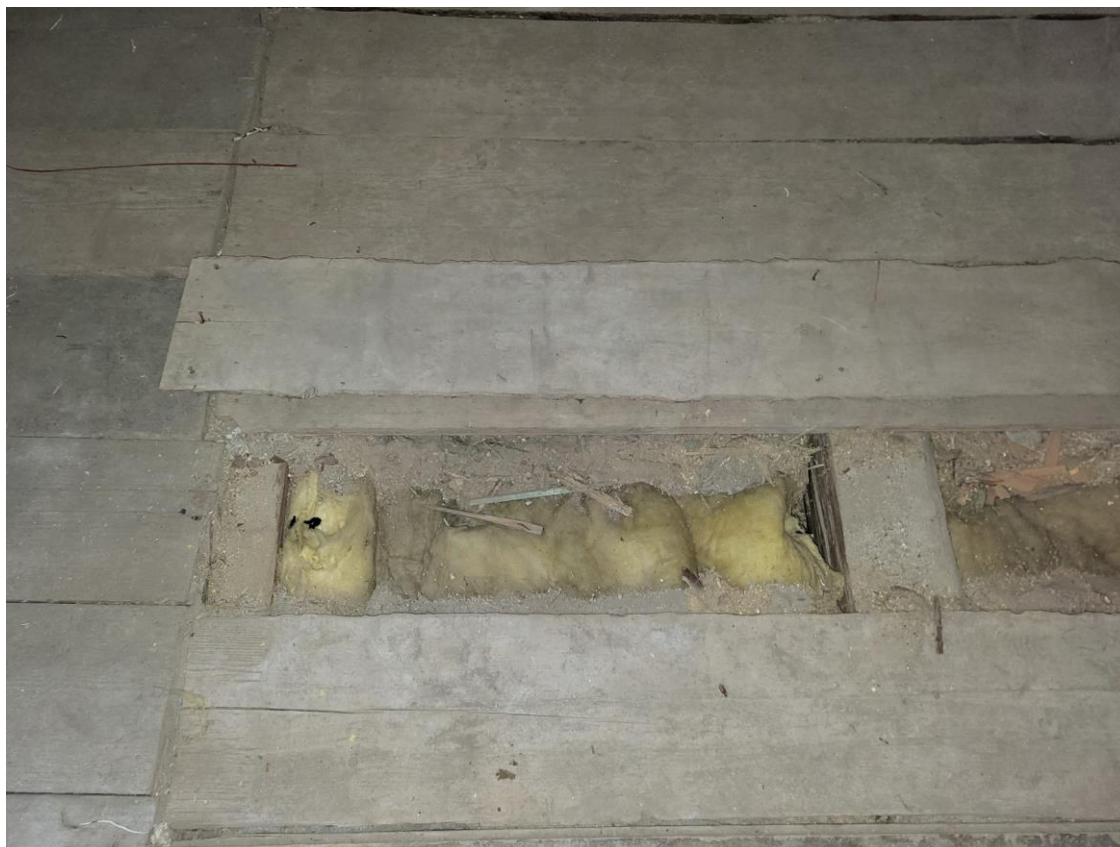
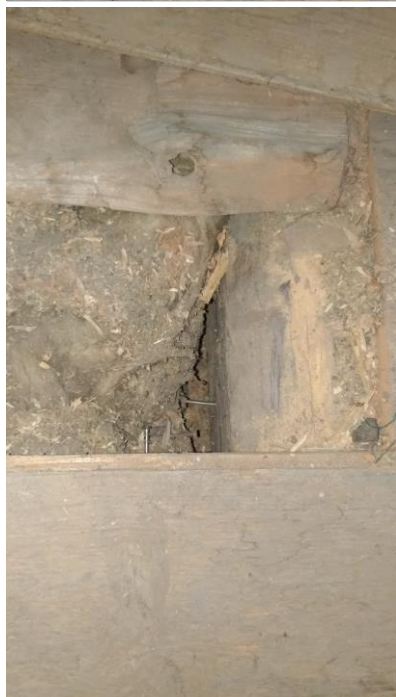
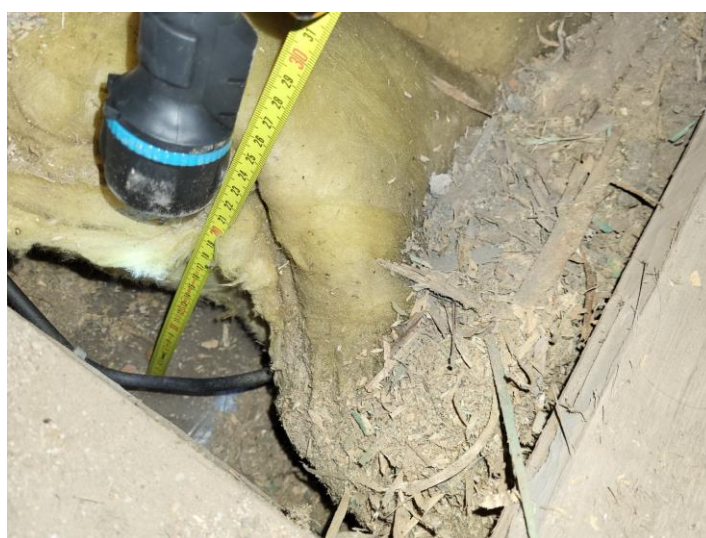
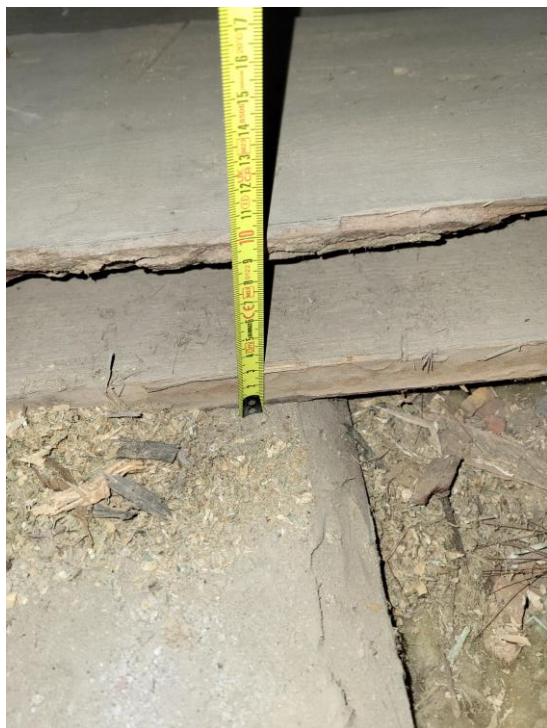
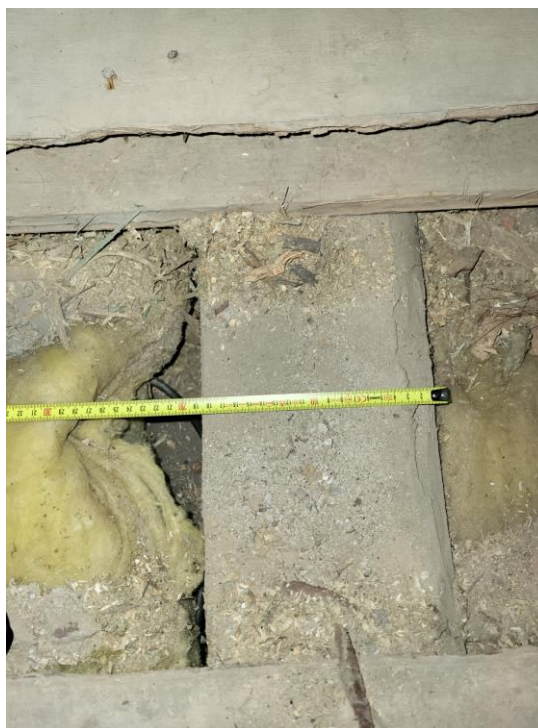
### Sonda P3.1

Sonda P3.1 byla provedena z úrovně půdy směrem do 2NP, Pochozí vrstvu tvoří prkenný záklop, který je přímo kotven do stropních trámů výška cca 200 mm. Dutina mezi stropními trámy je vyplněna skelnou vatou. Pod stropními trámy je proveden SDK podhled s vloženou parotěsnou vrstvou.

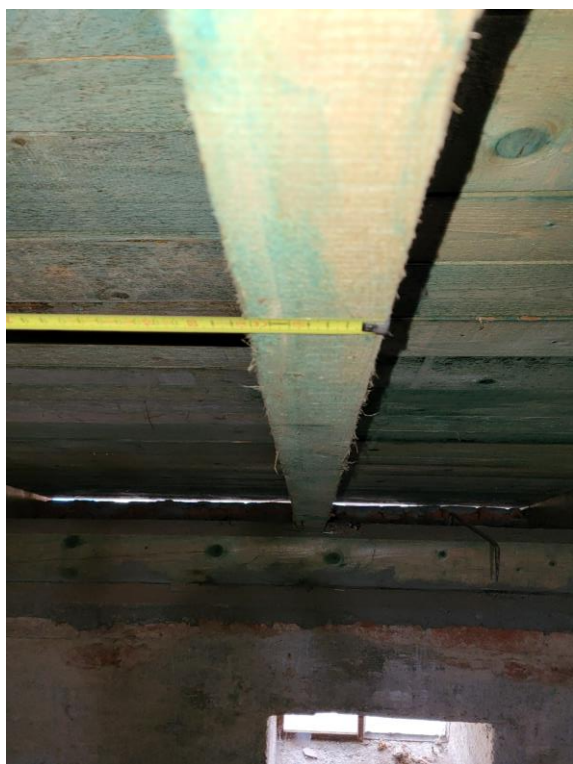
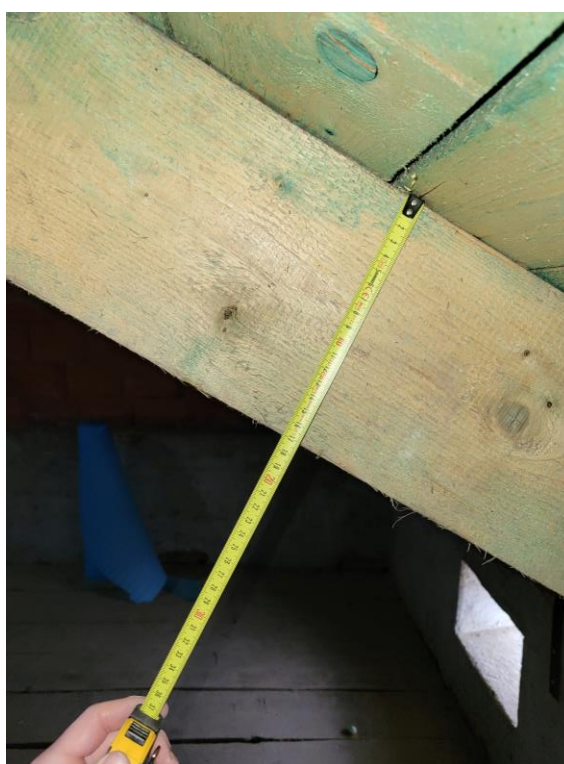
**Sonda P3.2**

- Střešní krytina – skládaná keramická
- Laťování 60x40
- Kontralatě 60x40
- Pojistná HI vrstva
- Prkenné bednění
- Nosná kce – krokev 70x170 mm

Sonda P3.2 byla provedena v otevřené části krovu – zaměření nosných prvků krovu – krokev.

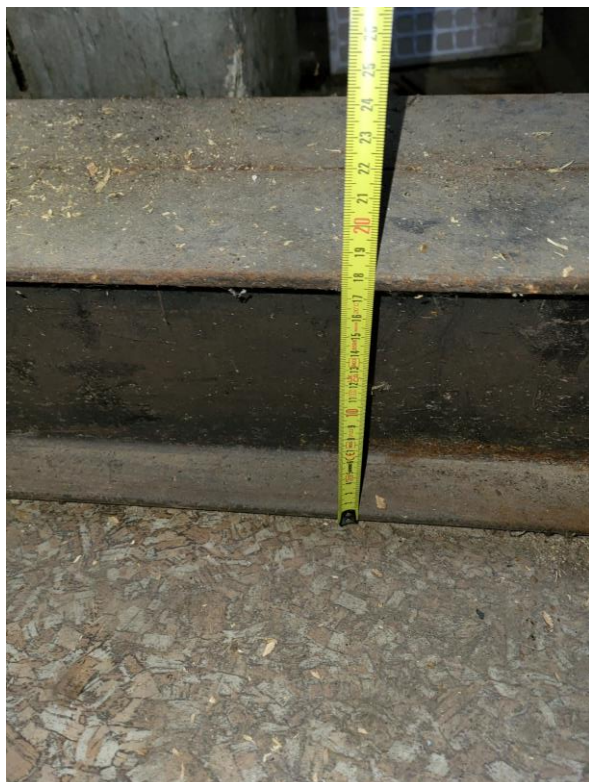
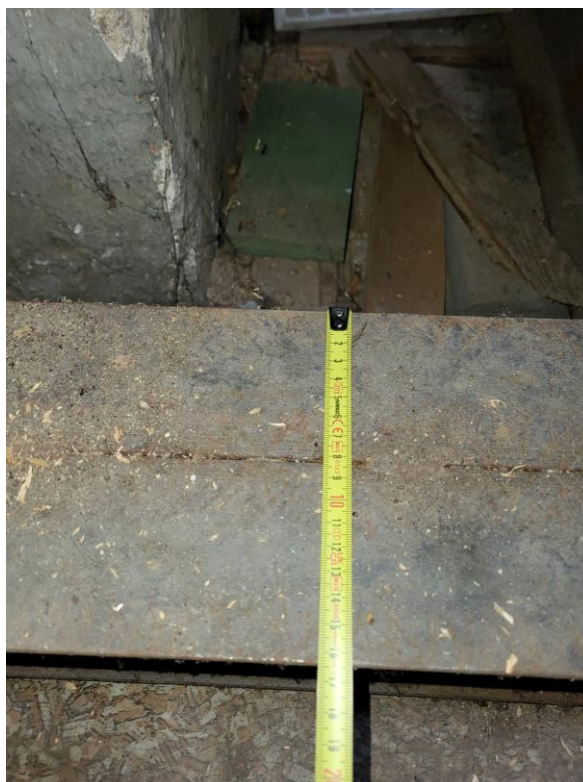
### Sonda P3.3

Sonda P3.3 byla provedena v úrovni ocelové výměny u komínového tělesa. Ocelová výměna byla provedena za účelem přenesení sil ze stávajícího krovu do nosných zděných konstrukcí. Zesílení bylo provedeno pomocí dvojic válcovaných prvků „I“ č. 180.
