**Žďár nad Sázavou  
Poutní kostel sv. Jana Nepomuckého  
Omítky exteriéru kostela**

Průzkum

**Restaurátorská zpráva a fotodokumentace**

**Památka :** Poutní kostel sv. Jana Nepomuckého na Zelené hoře ve Žďáru nad Sázavou  
č. p. 577

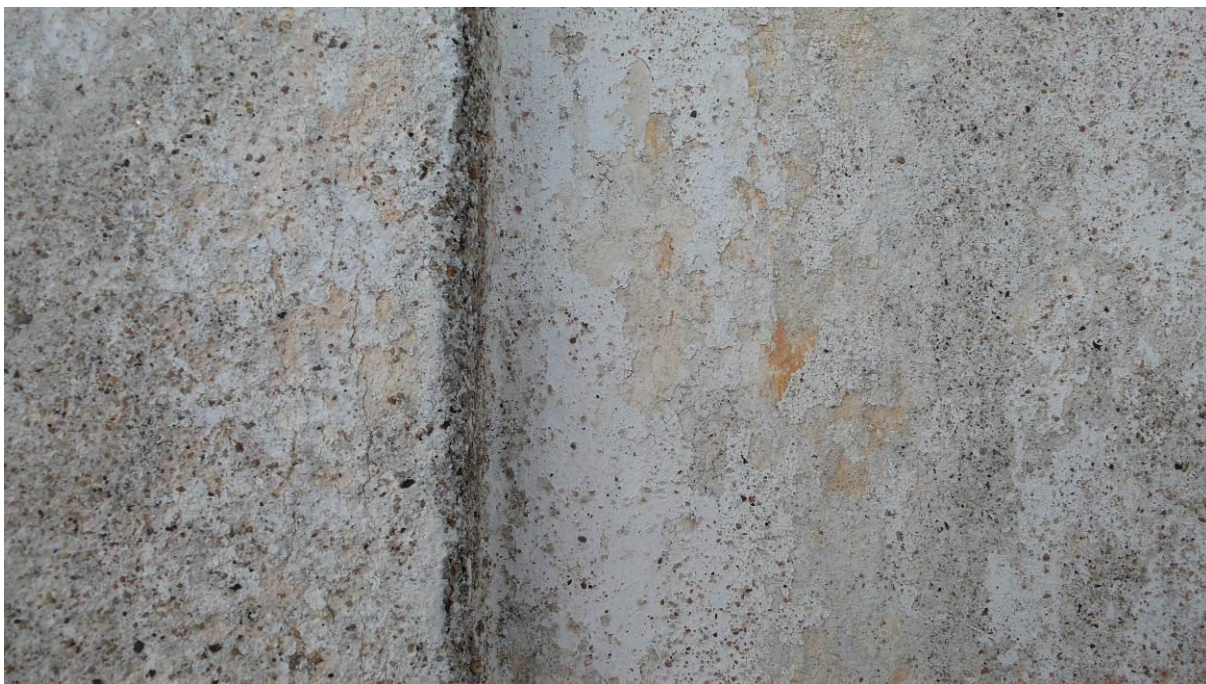
Jihozápadní strana 1  
Prosvítající okrová vrstva

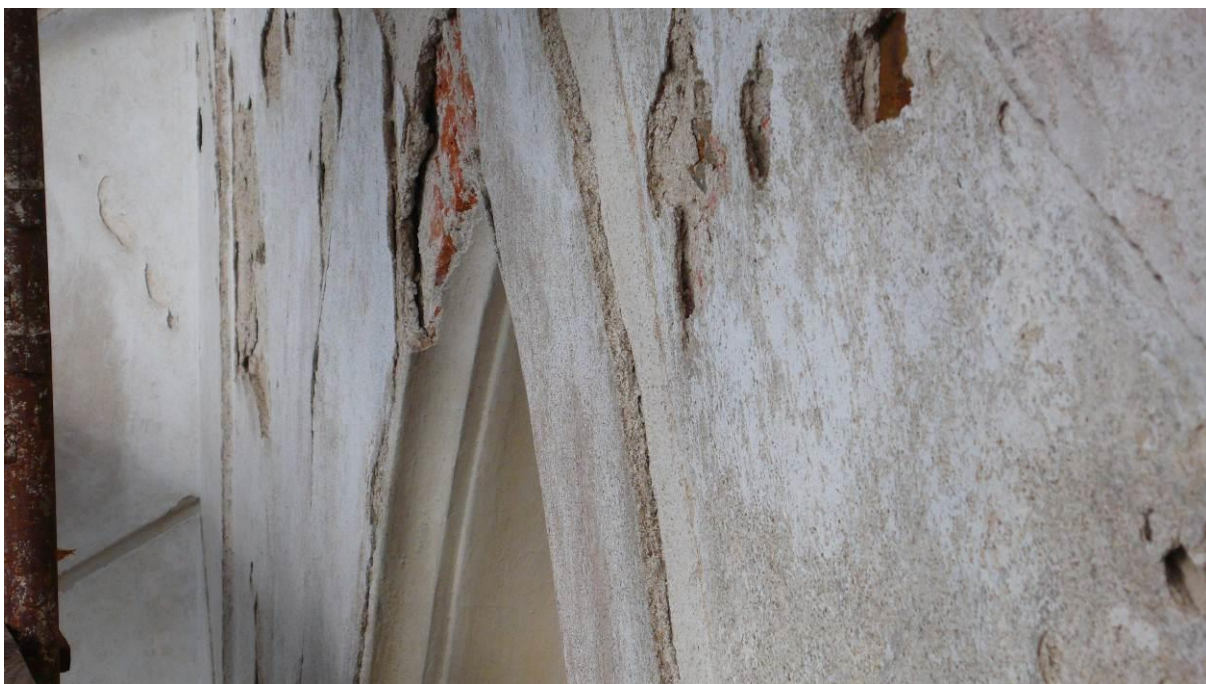
Jihozápadní strana 2  
Vrstvy omítek z různých období oprav

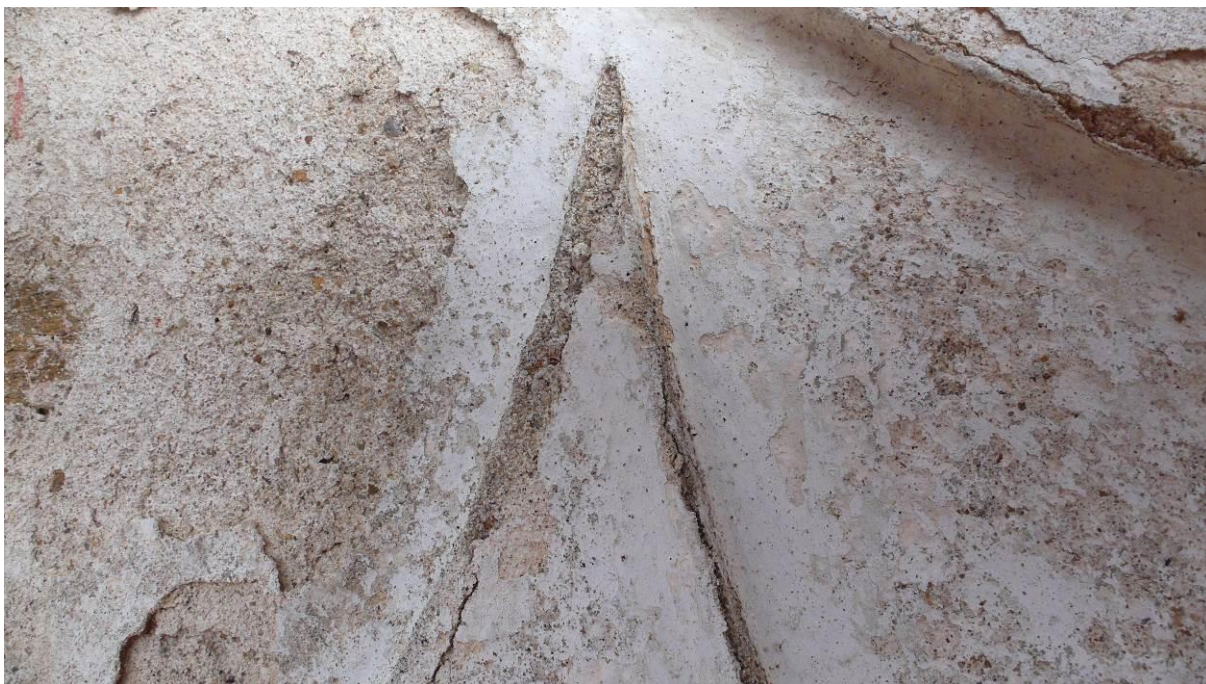
Jihozápadní strana 3  
 Vrchol lizénového rámu nad oknem  
 Prosvítající červená vrstva

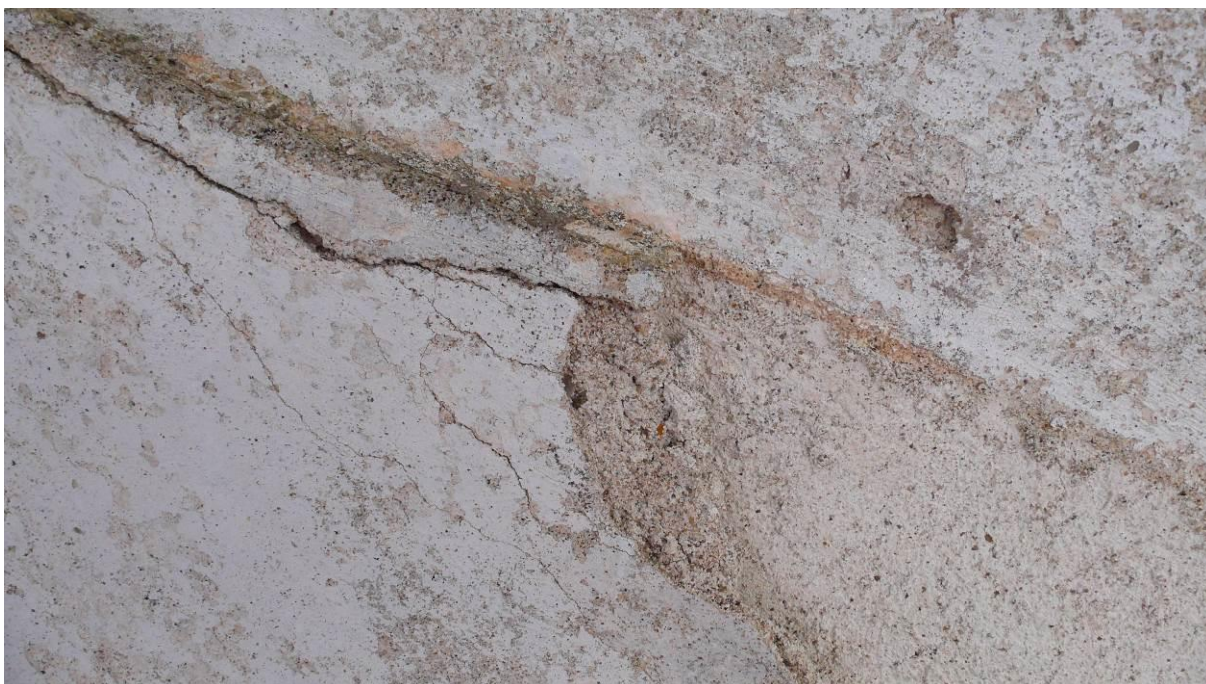
Jihozápadní strana 4  
 Prosvítající červená vrstva

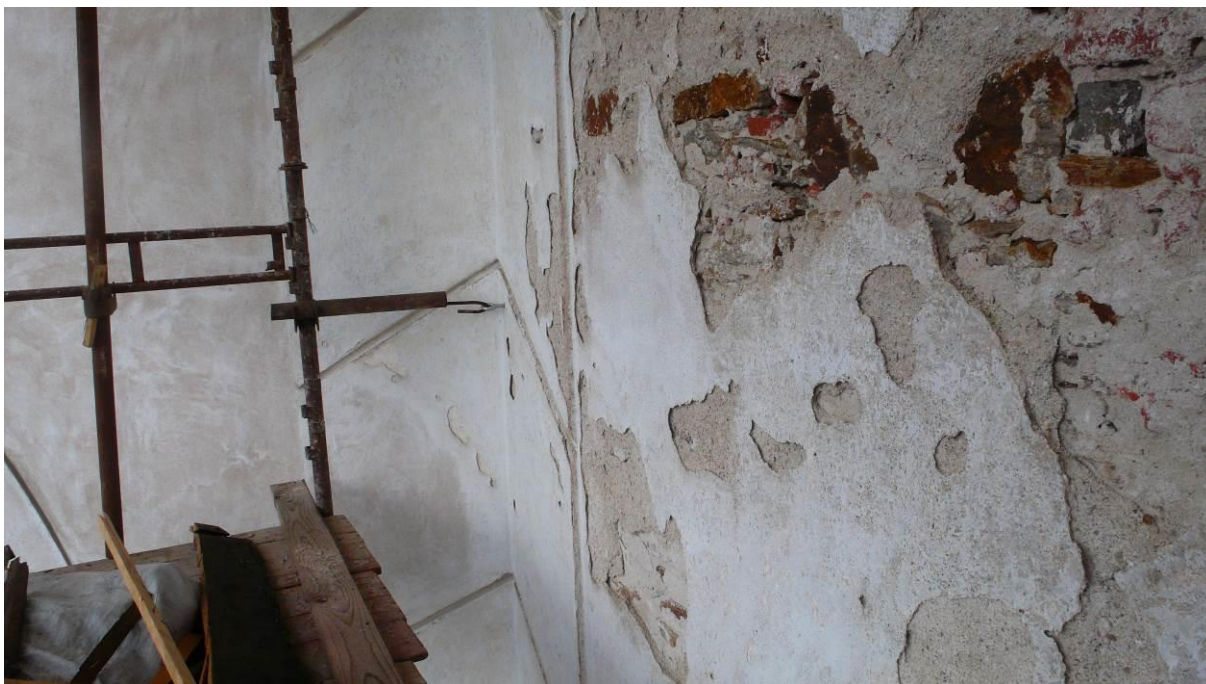
Jihozápadní strana 5

Vrstvy omítek z různých období oprav

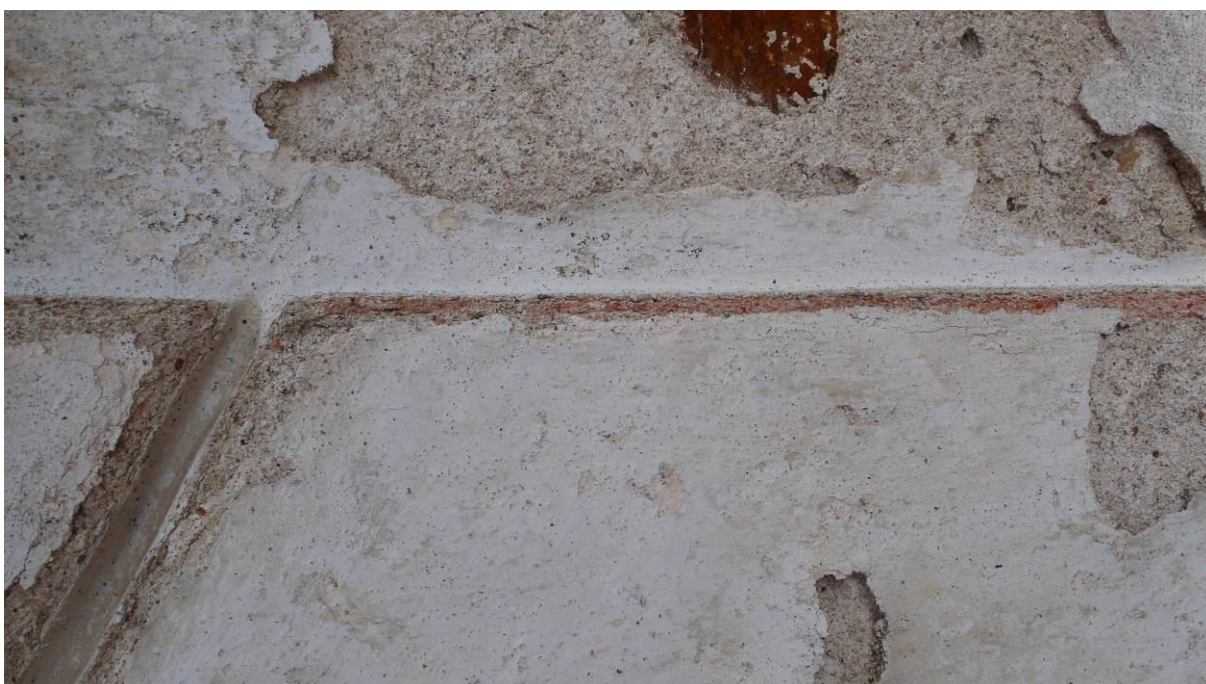
Jihozápadní strana 6

Vrstvy omítek z různých období oprav

Zapitá červená barva do jádrové vrstvy

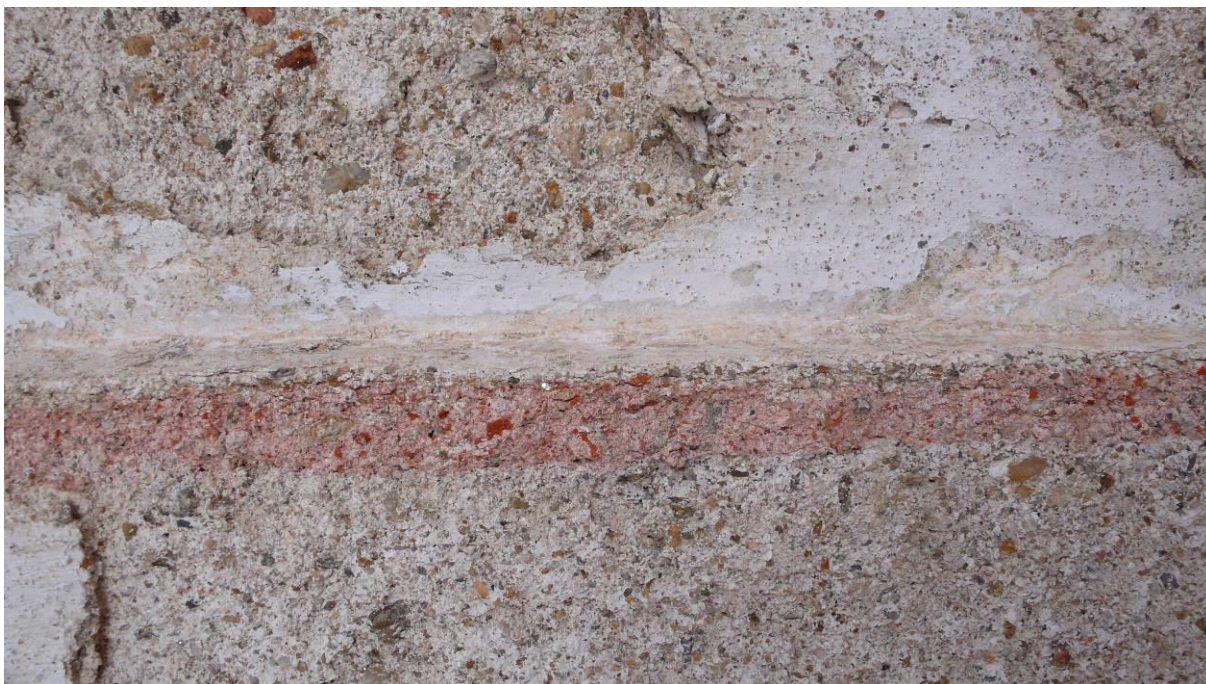
Jihozápadní strana 7

Vrstvy omítek z různých období oprav

Zapitá červená barva do jádrové vrstvy

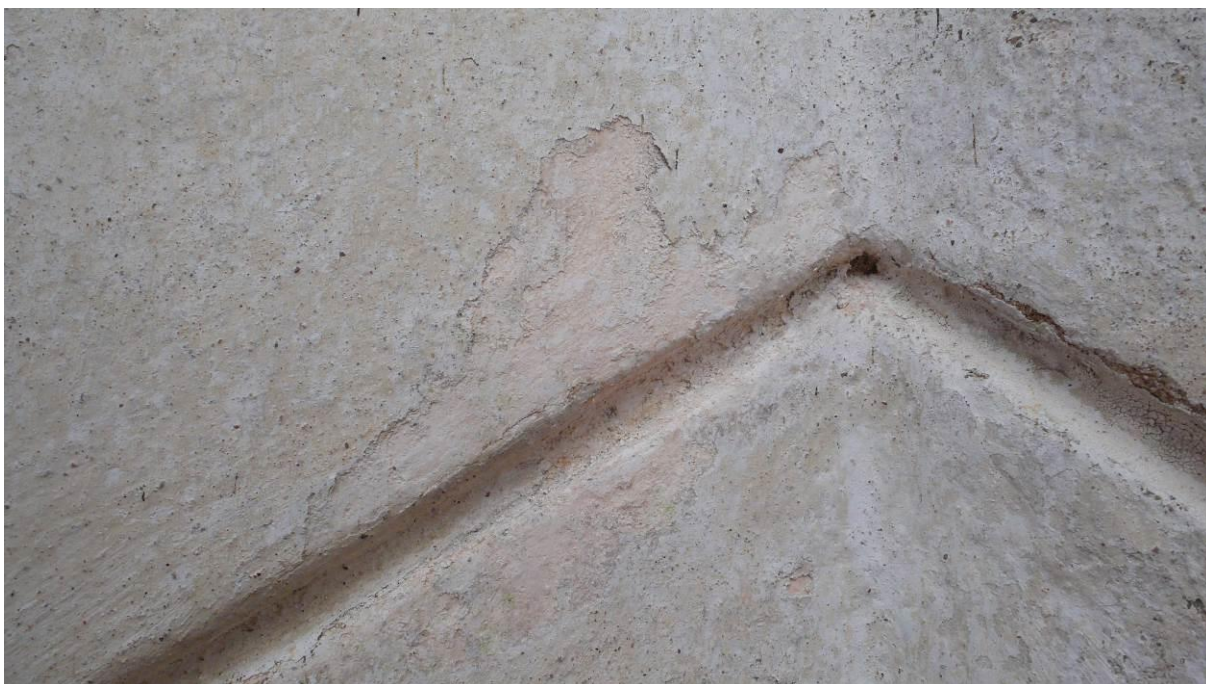
Jihozápadní strana 8

- I) První oblast nálezů se nachází na jižní straně fasády v konkávním prolomení štítu fasády v oblasti bosáže v místech pod hlavní římsou (viz foto). Při odkrývání překryvných vrstev se objevila na spodní hladké bílé vrstvě šuku načervenalá barevná vrstva. Při dalším detailním odkryvu byla tato červená vrstva odhalena v prostoru vrcholu stězky bosáže v silnějším tónu. V těchto místech byl zbytek barevné vrstvy schován, konzervován před degradací, proto se tento zlomek zachoval.

Vrchol stezky bosáže ve vnitřním prolomení fasády

Prosvítající červená vrstva

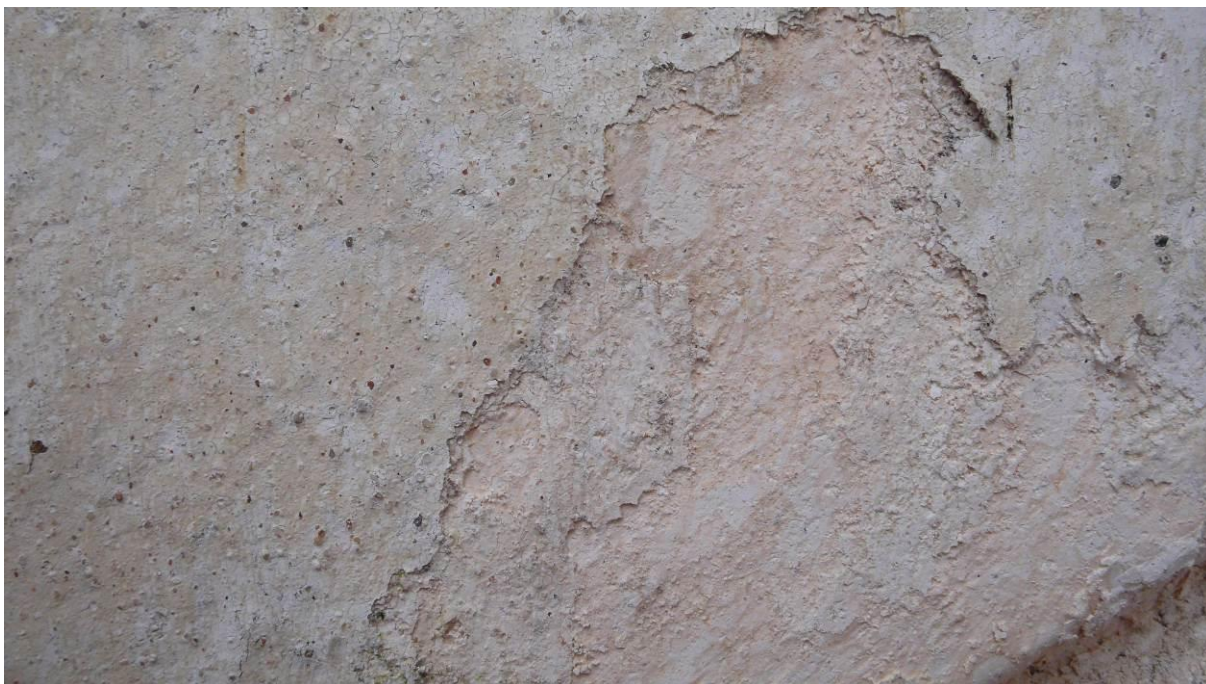
Jihozápadní strana 9

Vrchol stezky bosáže ve vnitřním prolomení fasády

Prosvítající červená vrstva

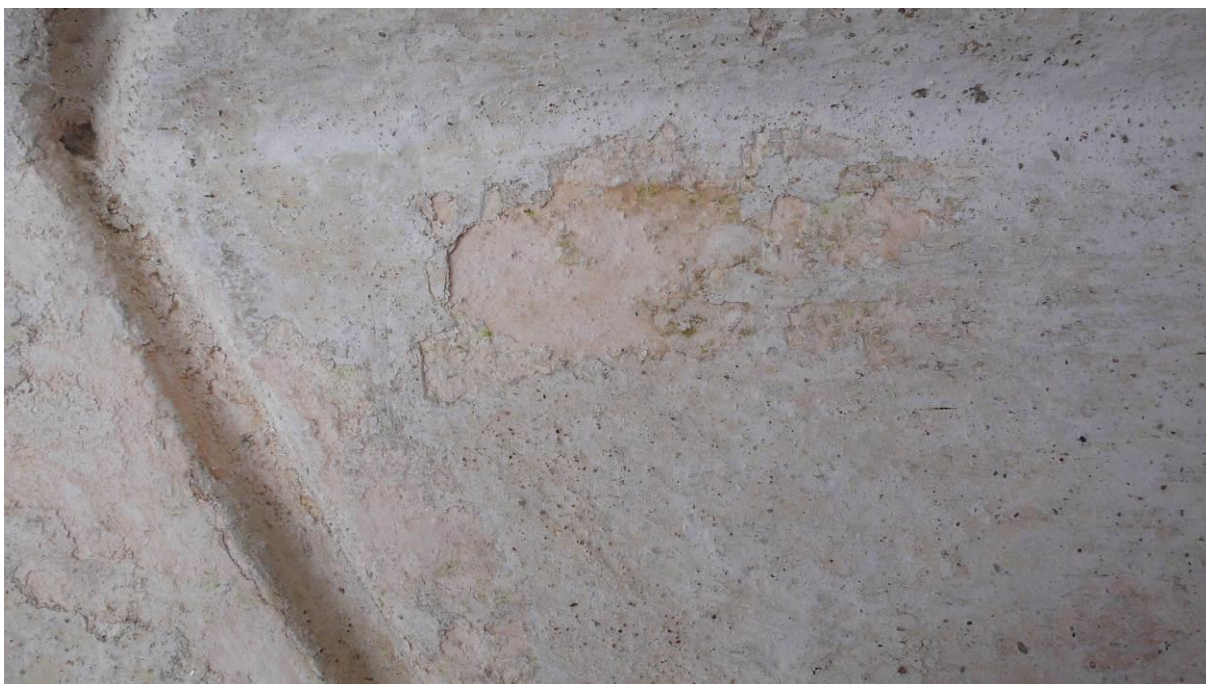
Jihozápadní strana 10

Vrchol stezky bosáže ve vnitřním prolomení fasády

Prosvítající červená vrstva

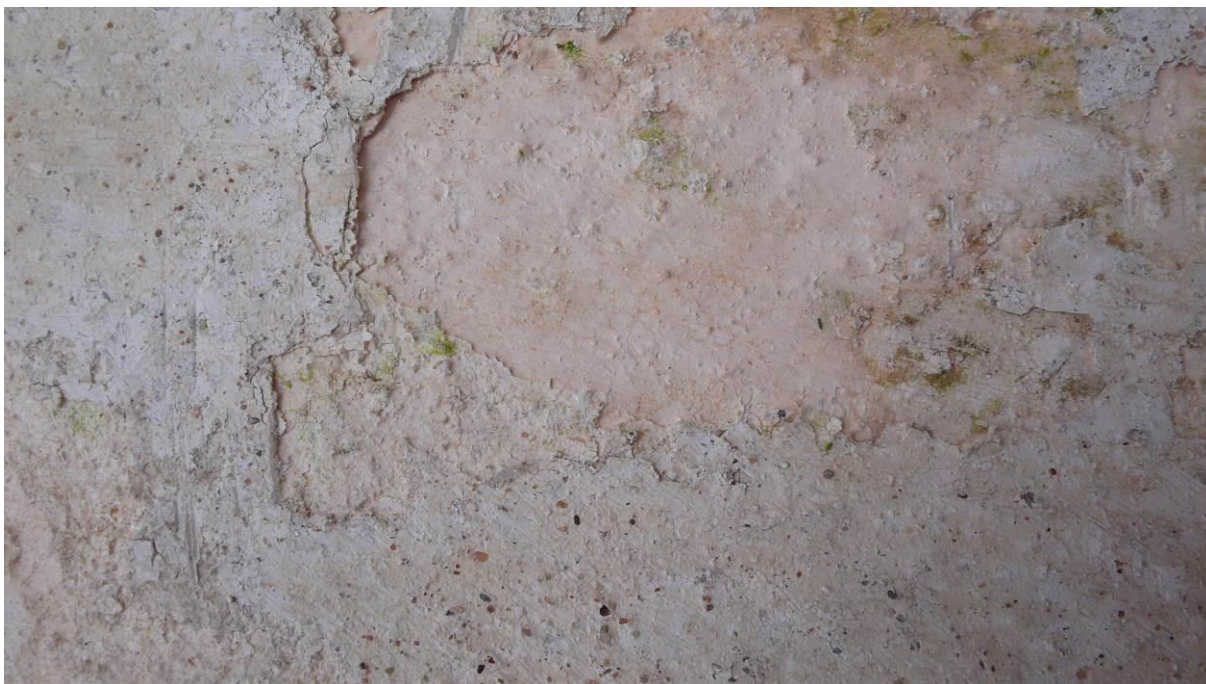
Jihozápadní strana 11  
 Vrchol stezky bosáže ve vnitřním prolomení fasády  
 Prosvítající červená vrstva

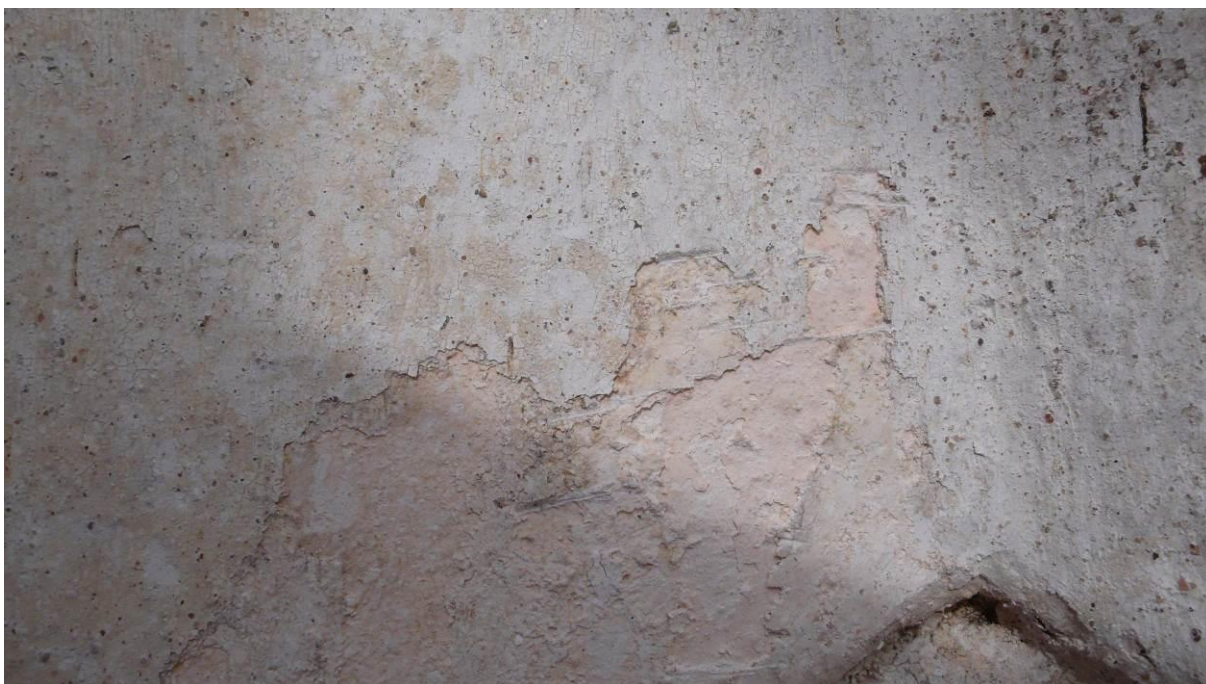
Jihozápadní strana 12  
 Vrchol stezky bosáže ve vnitřním prolomení fasády  
 Prosvítající červená vrstva

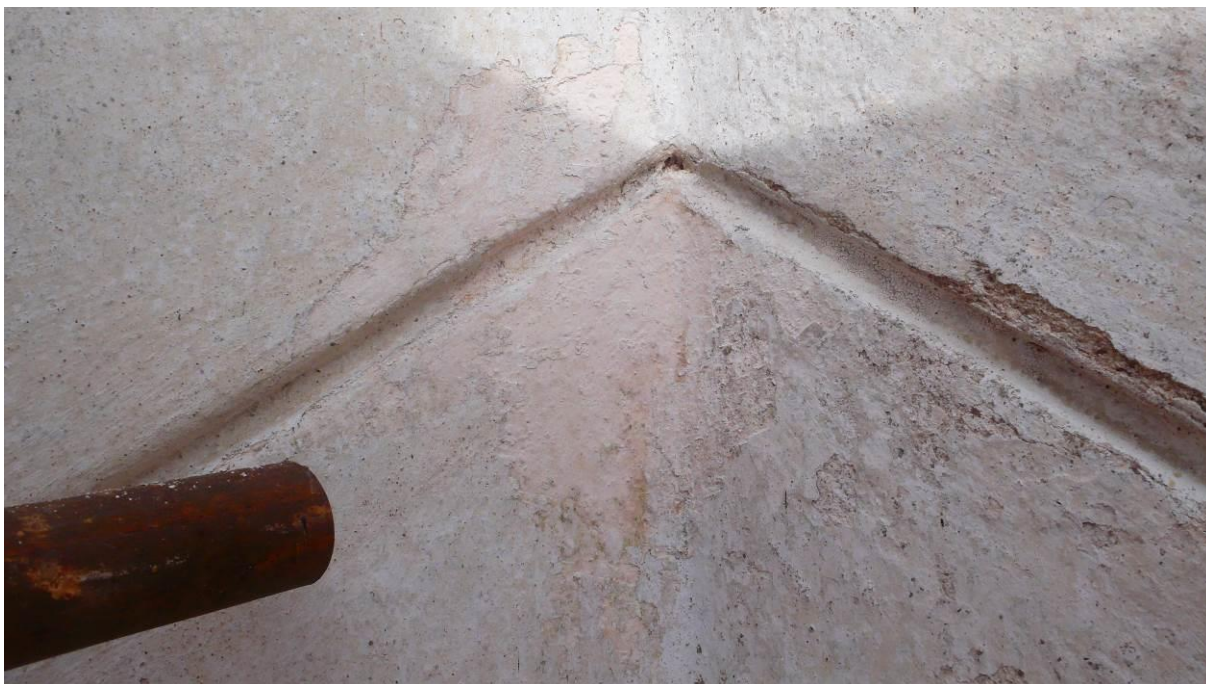
Jihozápadní strana 13  
 Vrchol stezky bosáže ve vnitřním prolomení fasády  
 Prosvítající červená vrstva

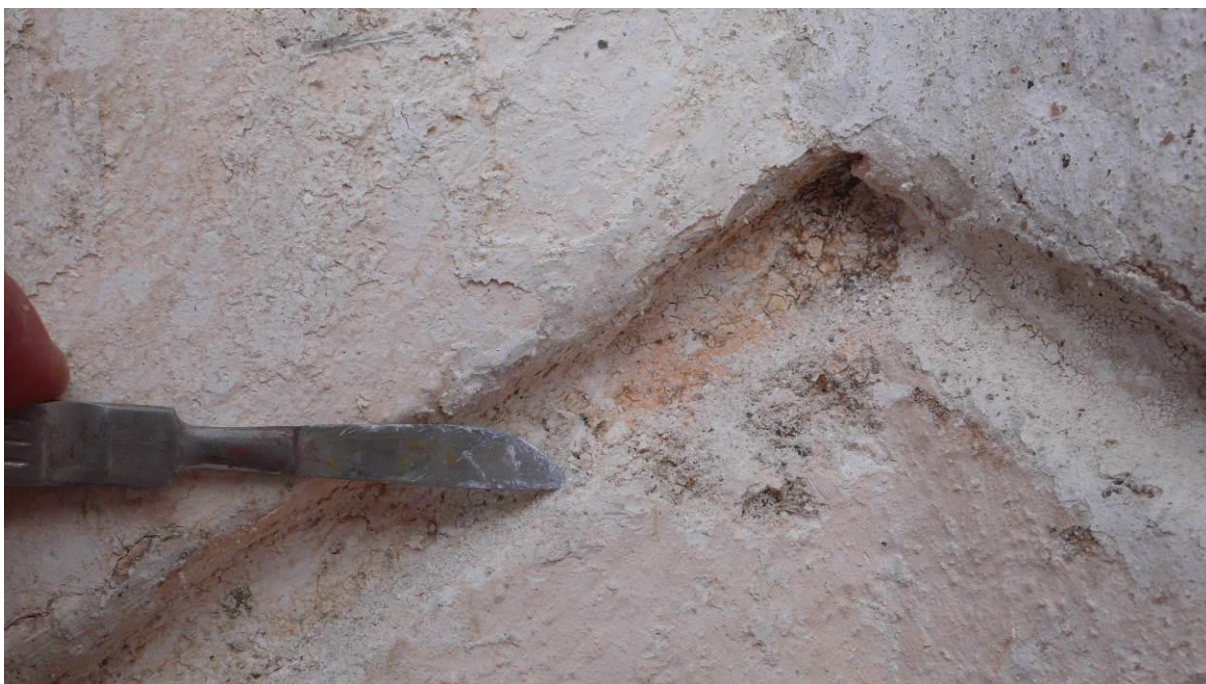
Jihozápadní strana 14  
 Vrchol stezky bosáže ve vnitřním prolomení fasády  
 Prosvítající červená vrstva

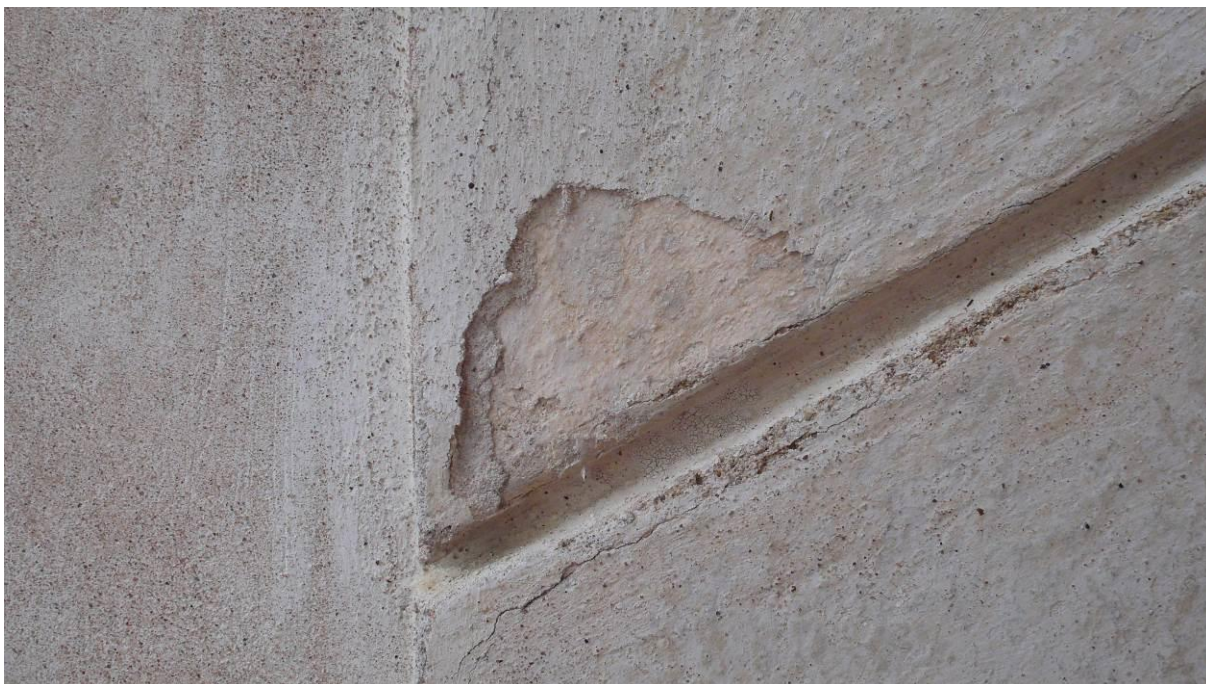
Jihozápadní strana 15  
Vrchol stezky bosáže ve vnitřním prolomení fasády  
Prosvítající červená vrstva

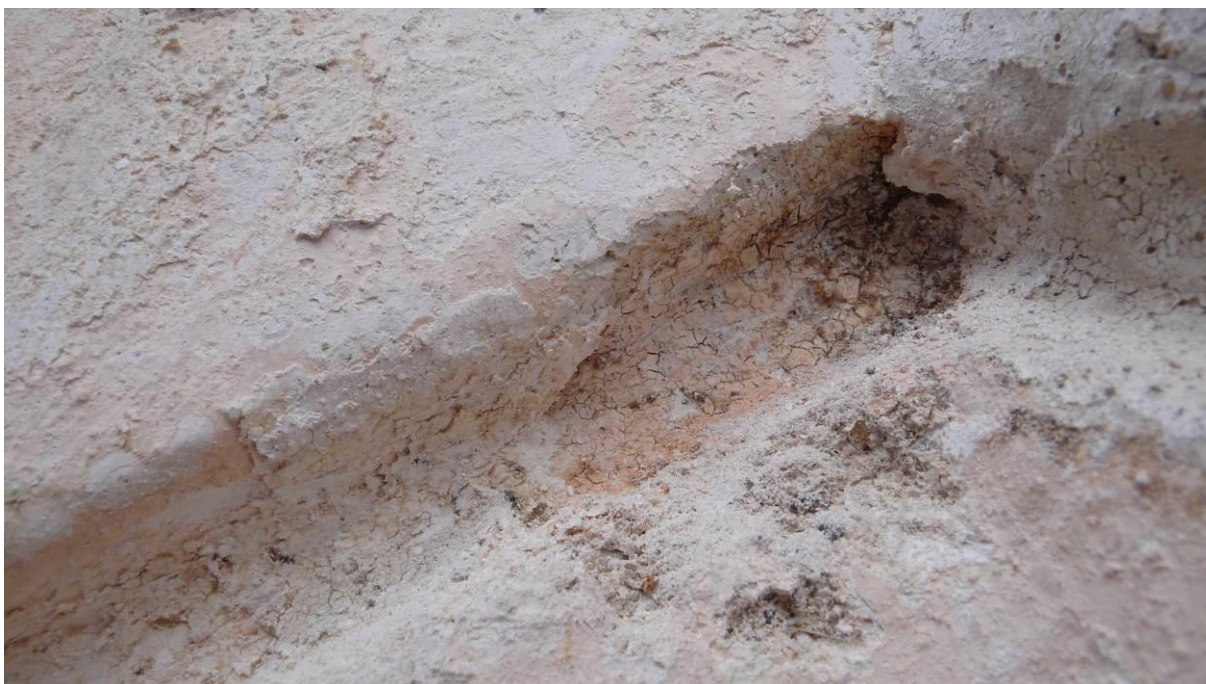
Jihozápadní strana 16  
Vrchol stezky bosáže ve vnitřním prolomení fasády  
Prosvítající červená vrstva

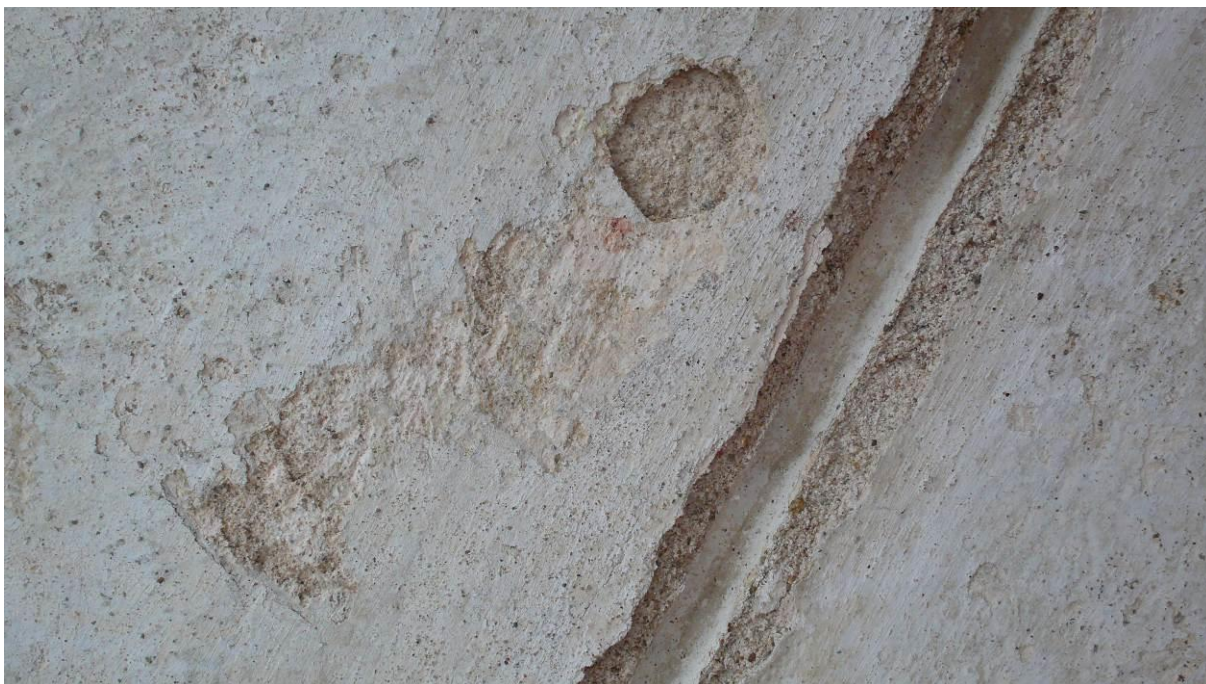
Jihozápadní strana 17  
 Vrchol stezky bosáže ve vnitřním prolomení fasády  
 Prosvítající červená vrstva

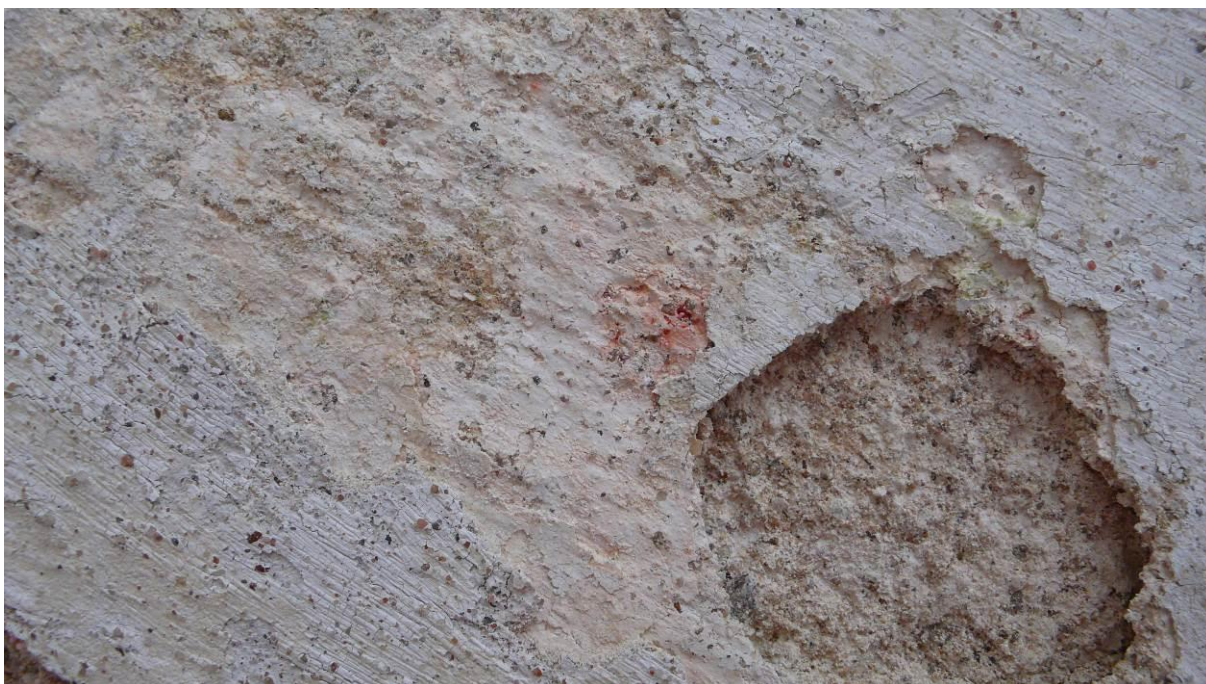
Jihozápadní strana 18  
 Vrchol stezky bosáže ve vnitřním prolomení fasády  
 Prosvítající červená vrstva

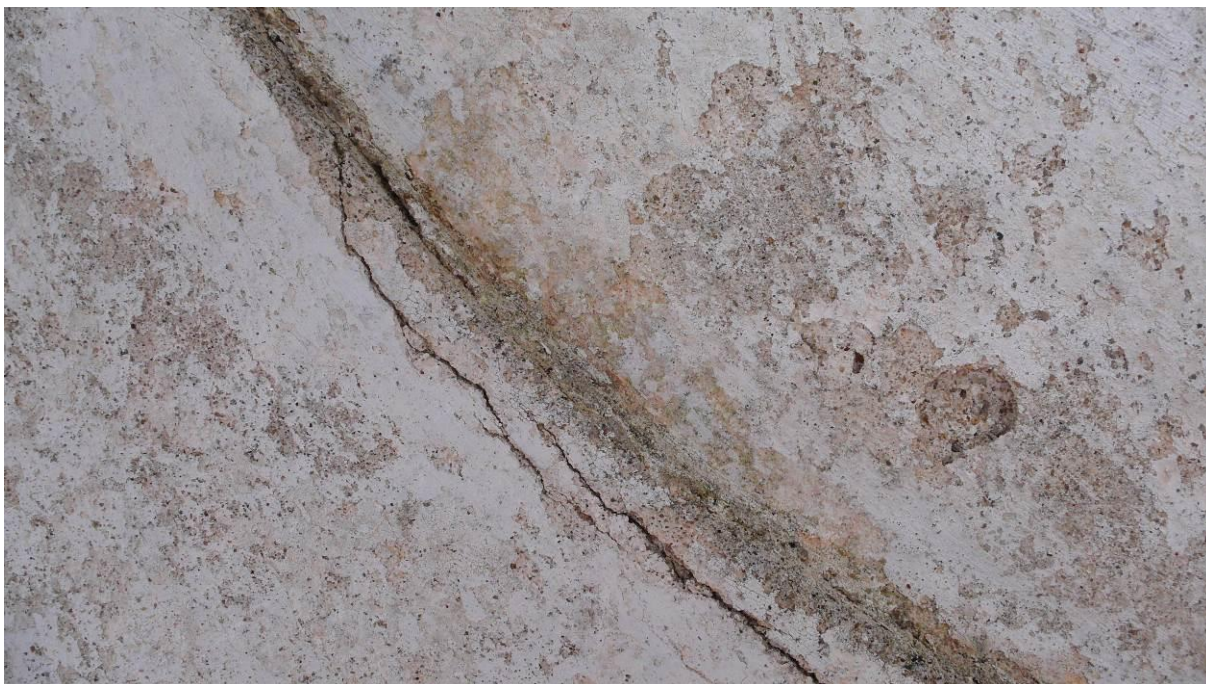
Jihozápadní strana 19  
Vrchol stezky bosáže ve vnitřním prolomení fasády  
Prosvítající červená vrstva

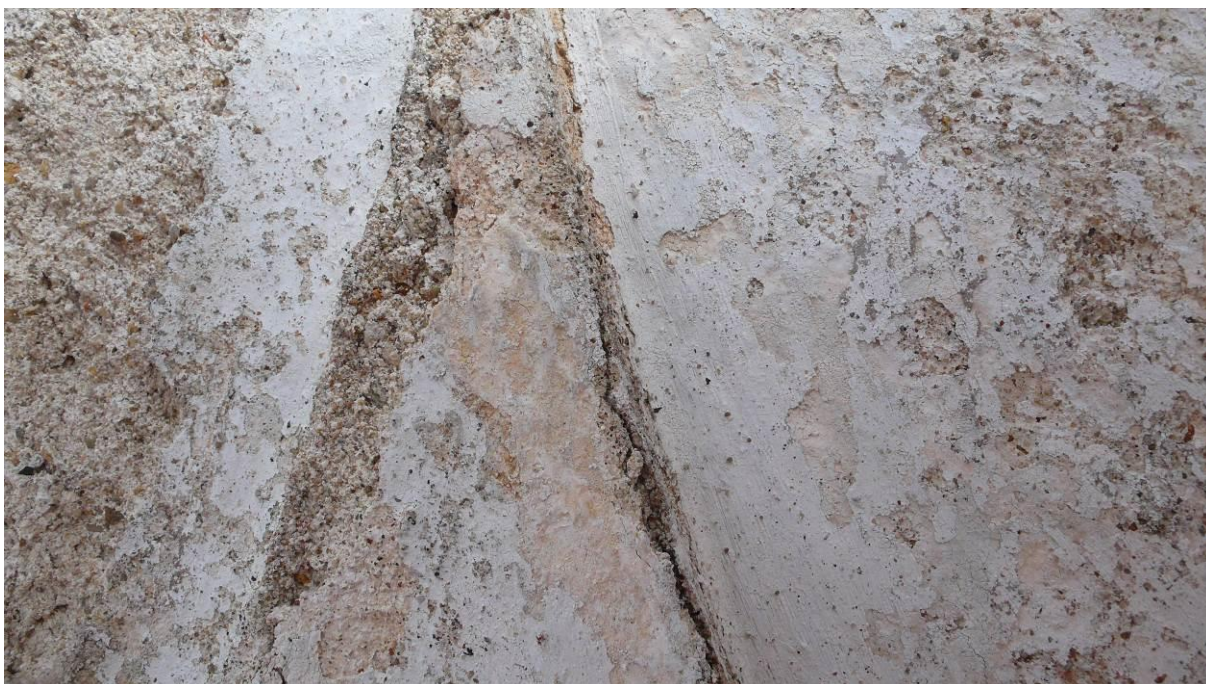
Jihozápadní strana 20  
Vrchol stezky bosáže ve vnitřním prolomení fasády  
Prosvítající červená vrstva

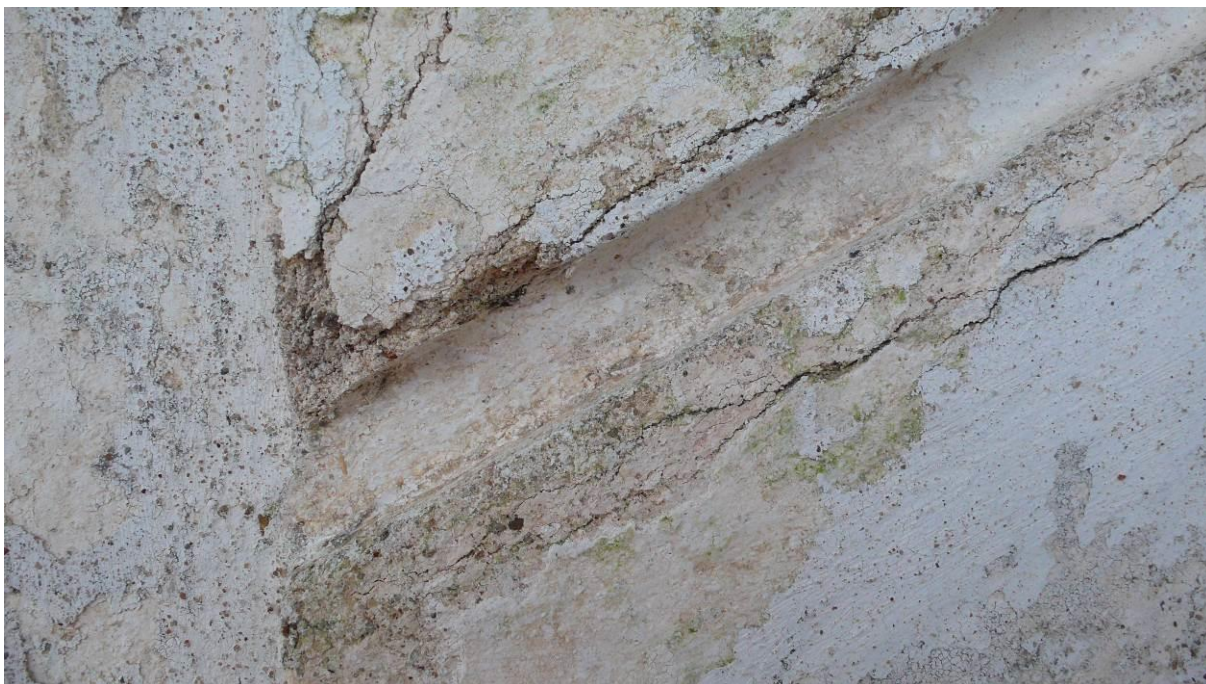
Jihovýchodní strana 21

Vrchol stezky bosáže ve vnitřním prolomení fasády

Prosvítající červená vrstva

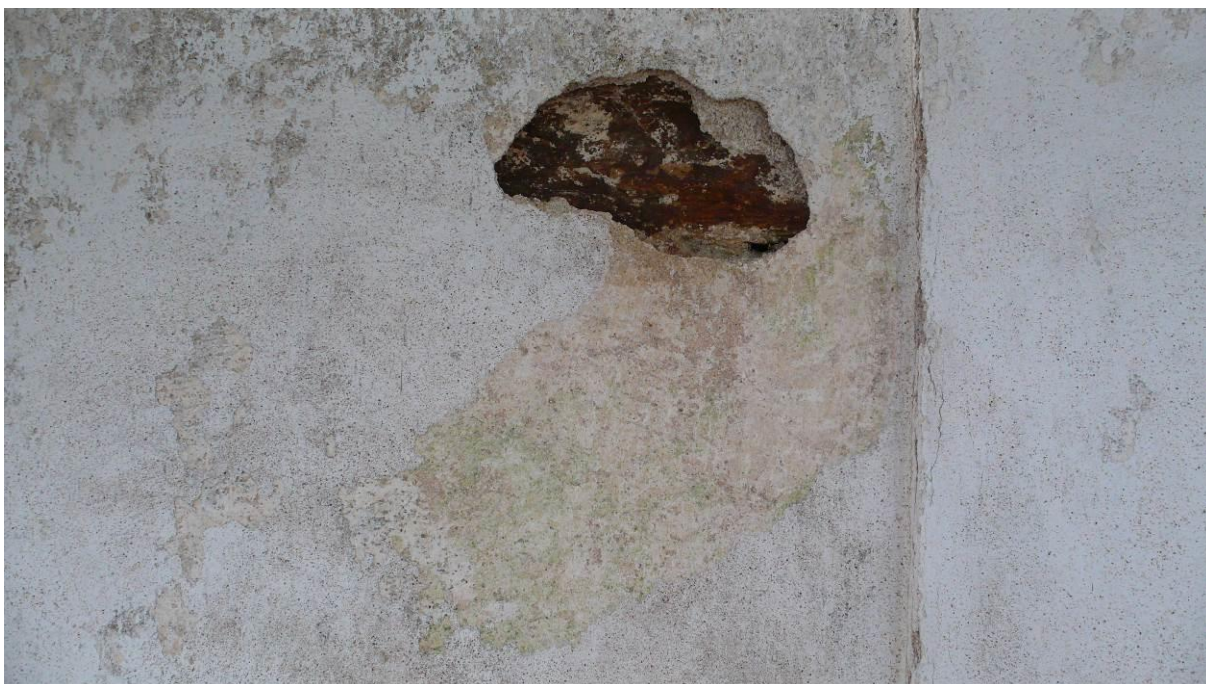
Jihovýchodní strana 22

Prosvítající červená vrstva

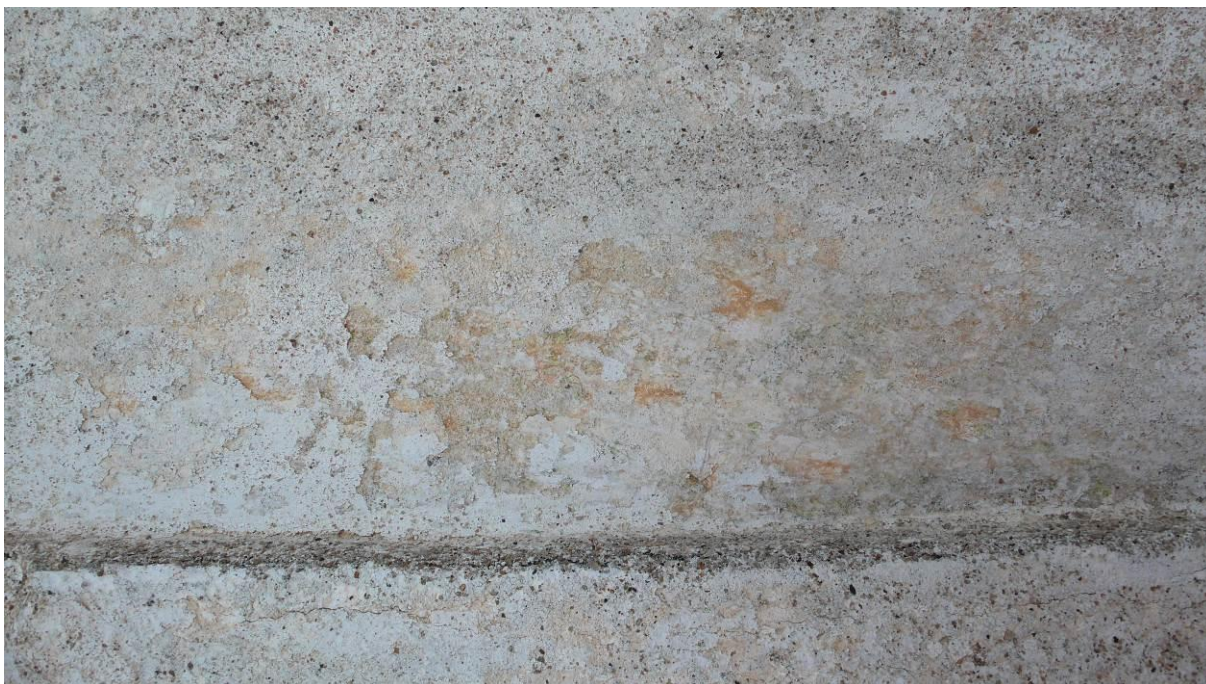
Jihovýchodní strana 23  
Prosvítající okrová vrstva

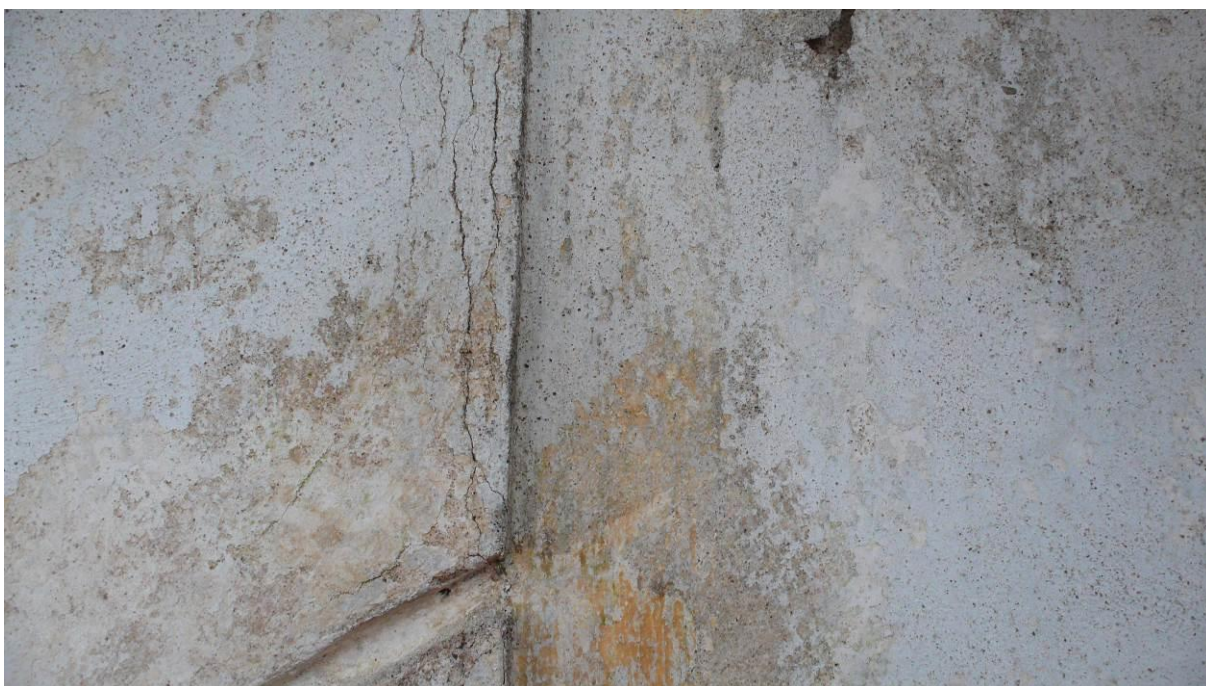
Jihovýchodní strana 27  
Prosvítající okrová vrstva

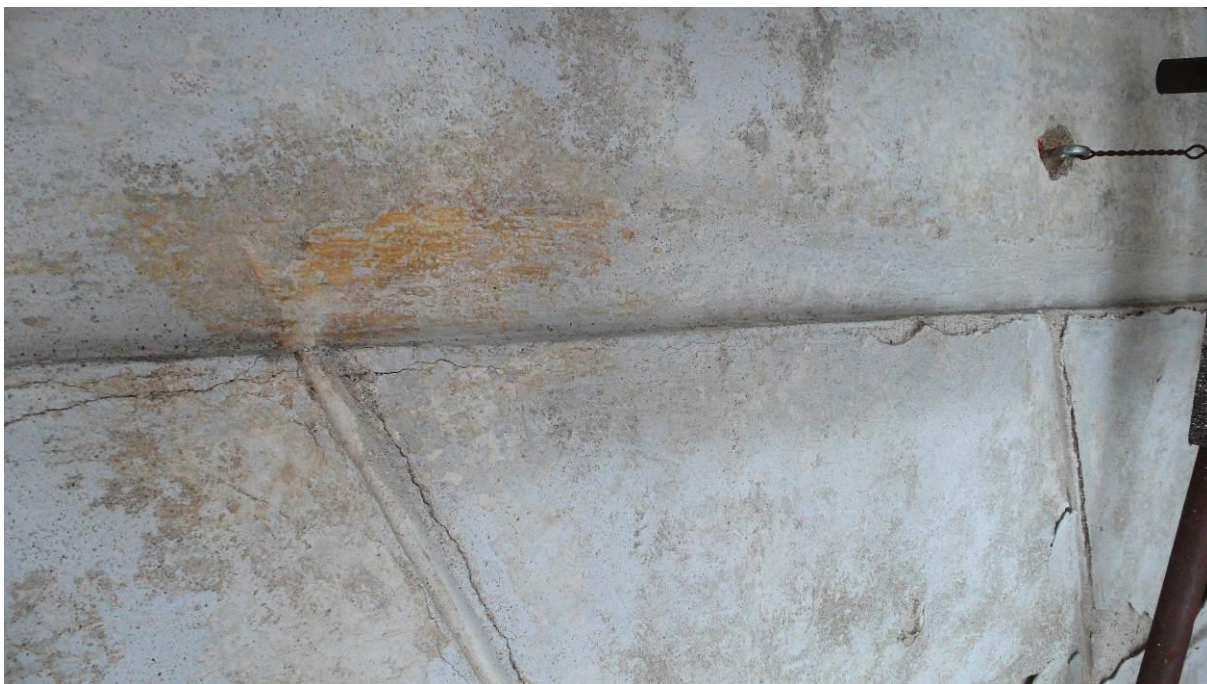
Jihovýchodní strana 28  
Prosvítající okrová vrstva

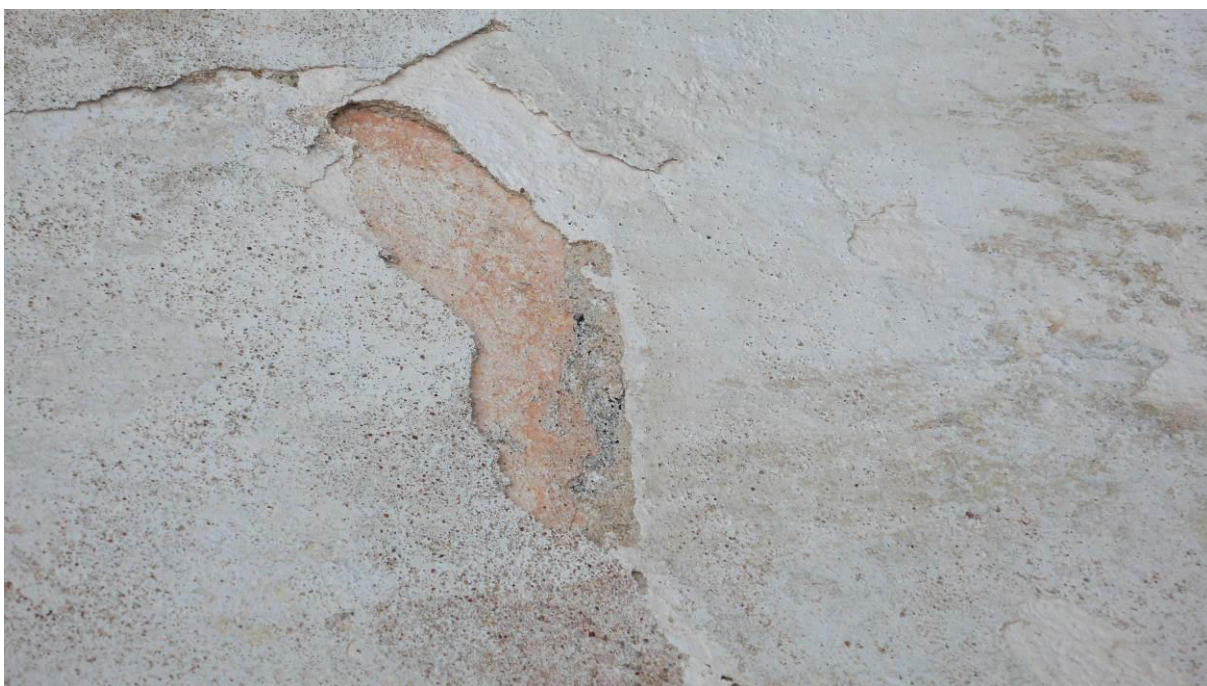
Jihovýchodní strana 29  
Prosvítající červená vrstva

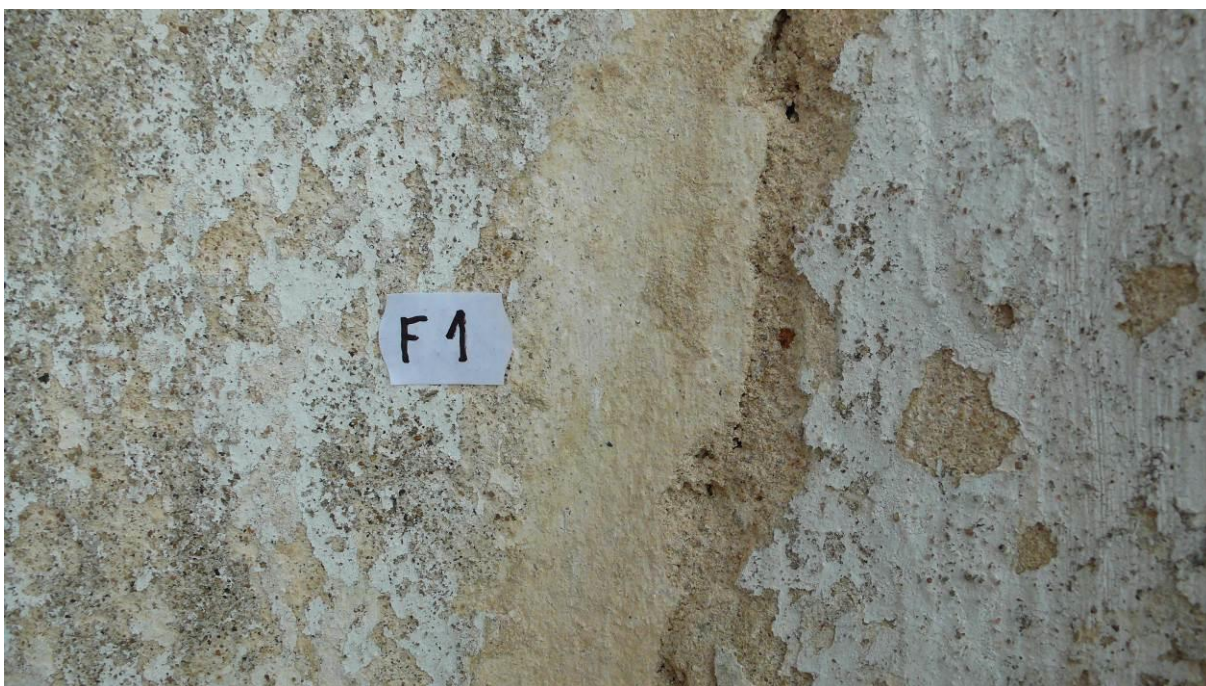
Severovýchodní strana 36

Prosvítající okrová vrstva
