**Žďár nad Sázavou  
Poutní kostel sv. Jana Nepomuckého  
Omítky exteriéru kostela**

Průzkum

**Restaurátorská zpráva a fotodokumentace**

**Památka :** Poutní kostel sv. Jana Nepomuckého na Zelené hoře ve Žďáru nad Sázavou  
č. p. 577

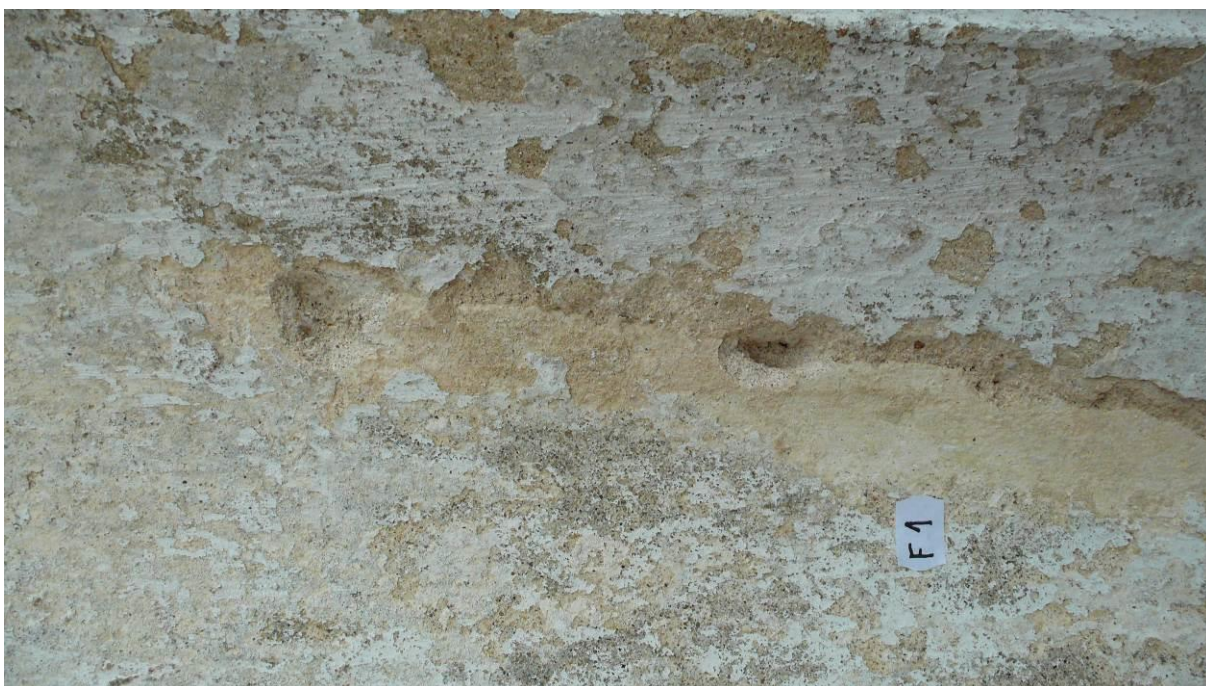
Severovýchodní strana 38

Prosvítající okrová vrstva

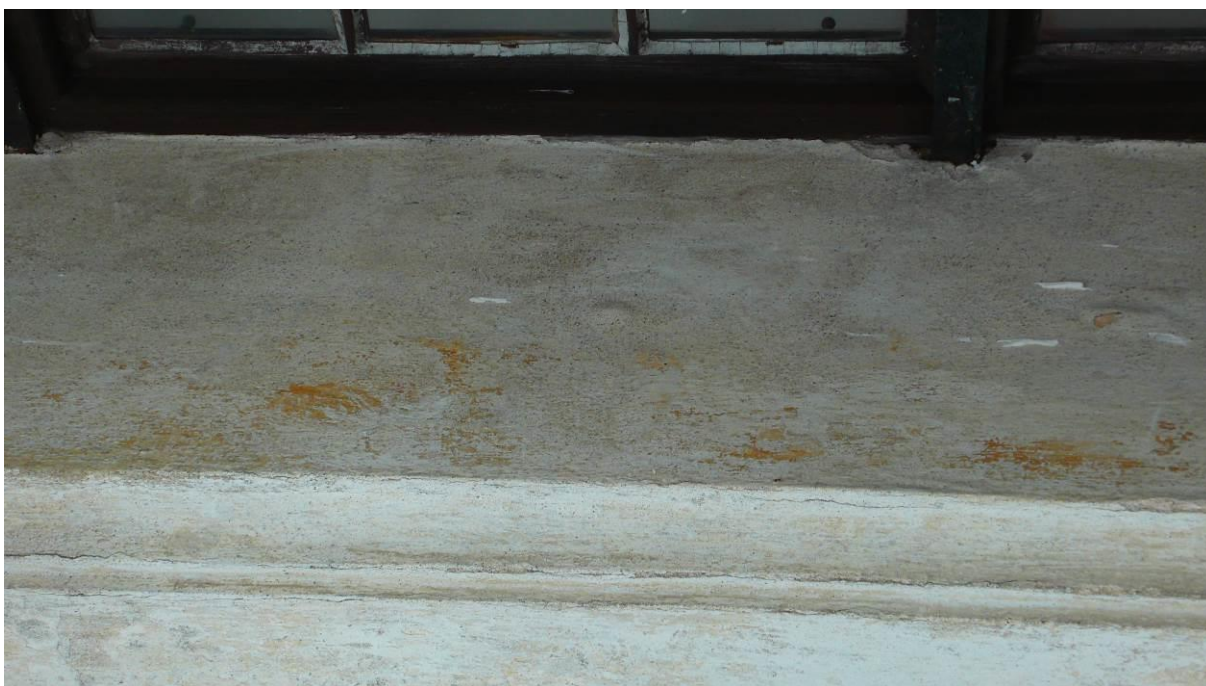
Severovýchodní strana 40

Prosvítající okrová vrstva

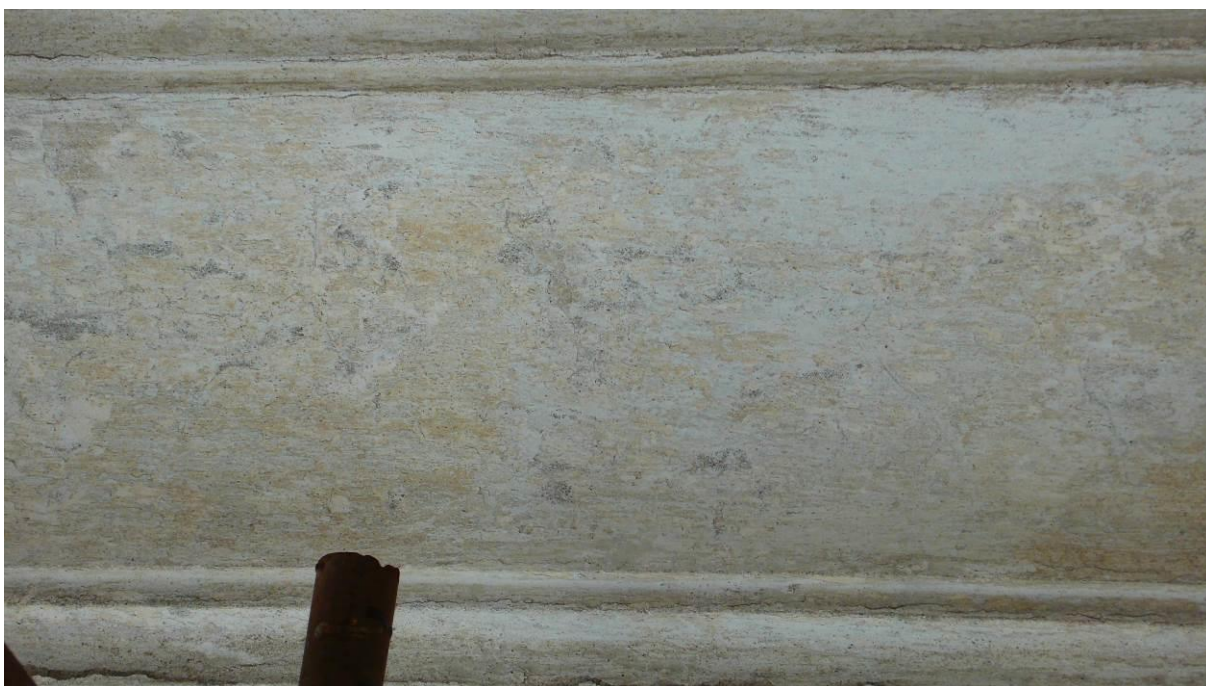
Severovýchodní strana 42

Prosvítající okrová vrstva

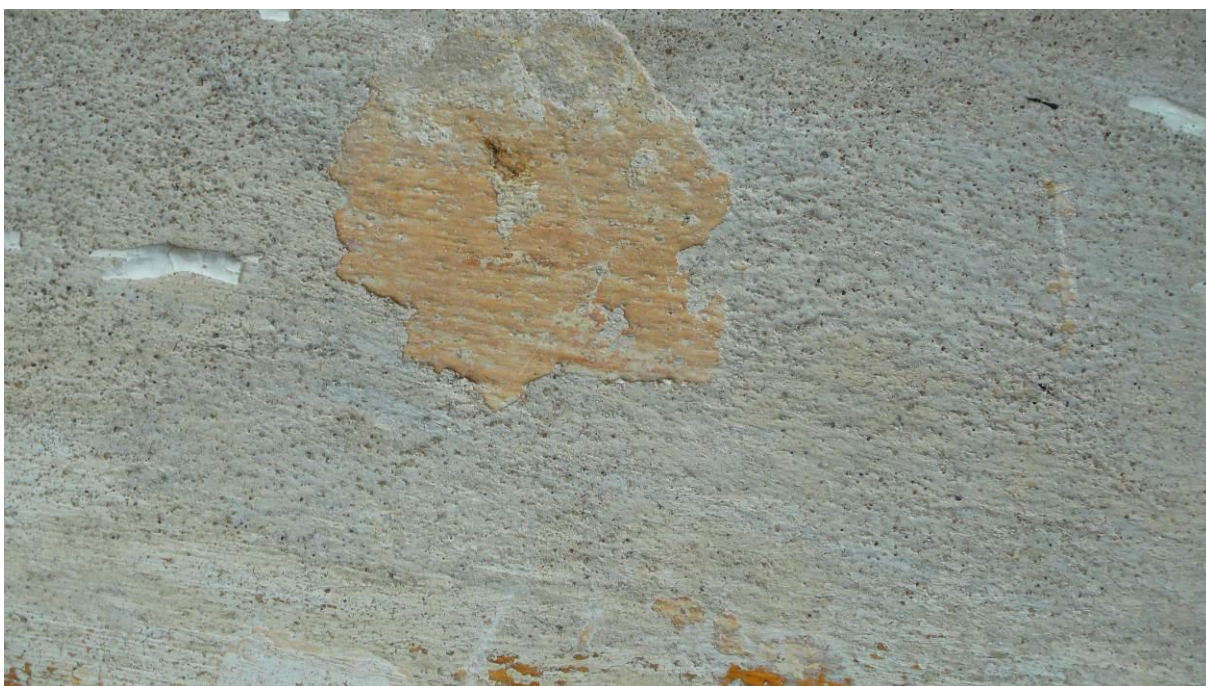
Severovýchodní strana 44

Prosvítající okrová vrstva

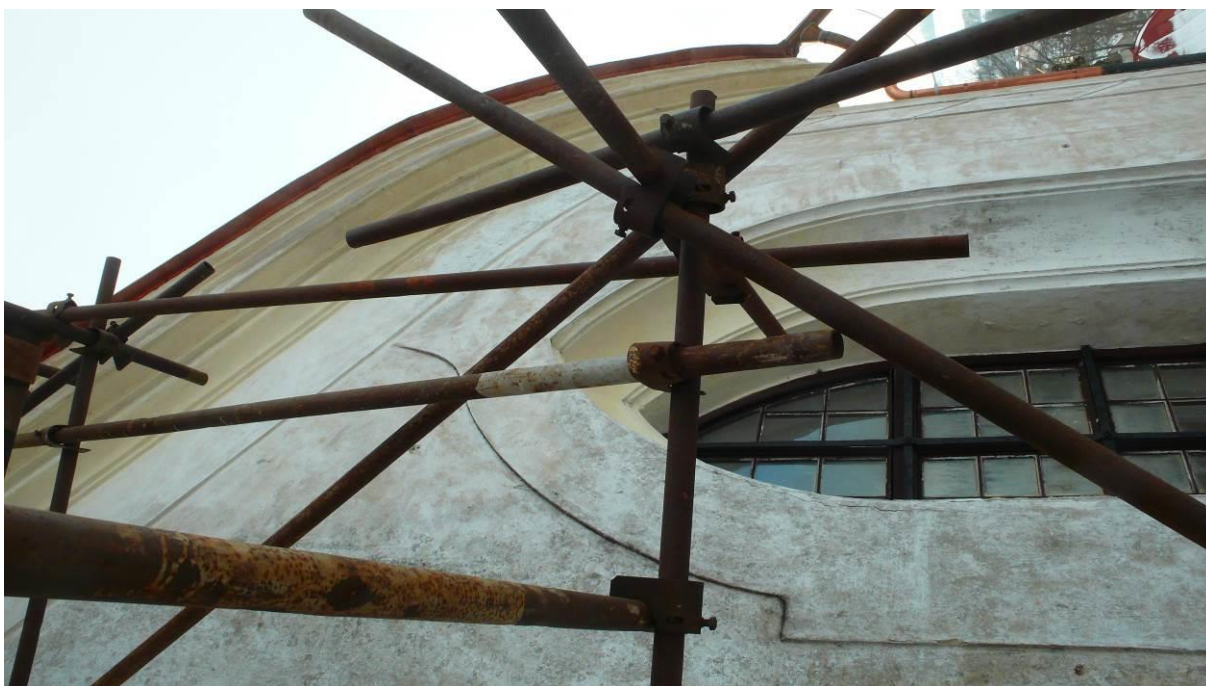
Severovýchodní strana 46  
Souvrství omítek

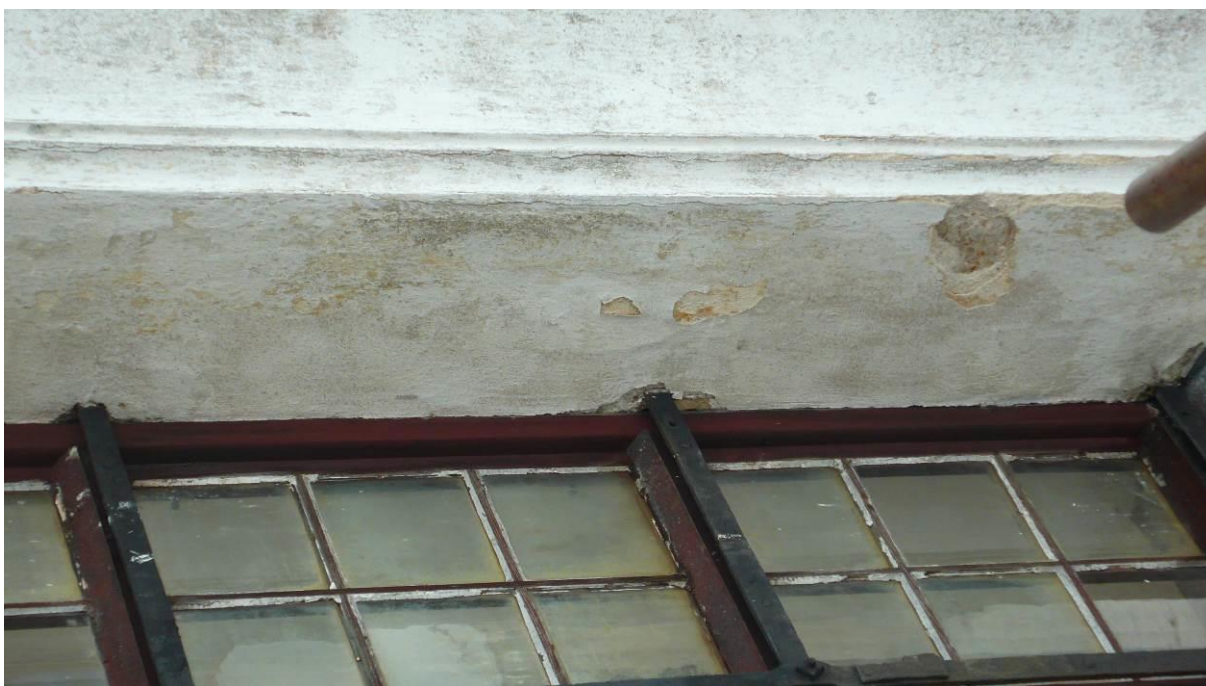
Severozápadní strana 48  
Prosvítající okrová vrstva

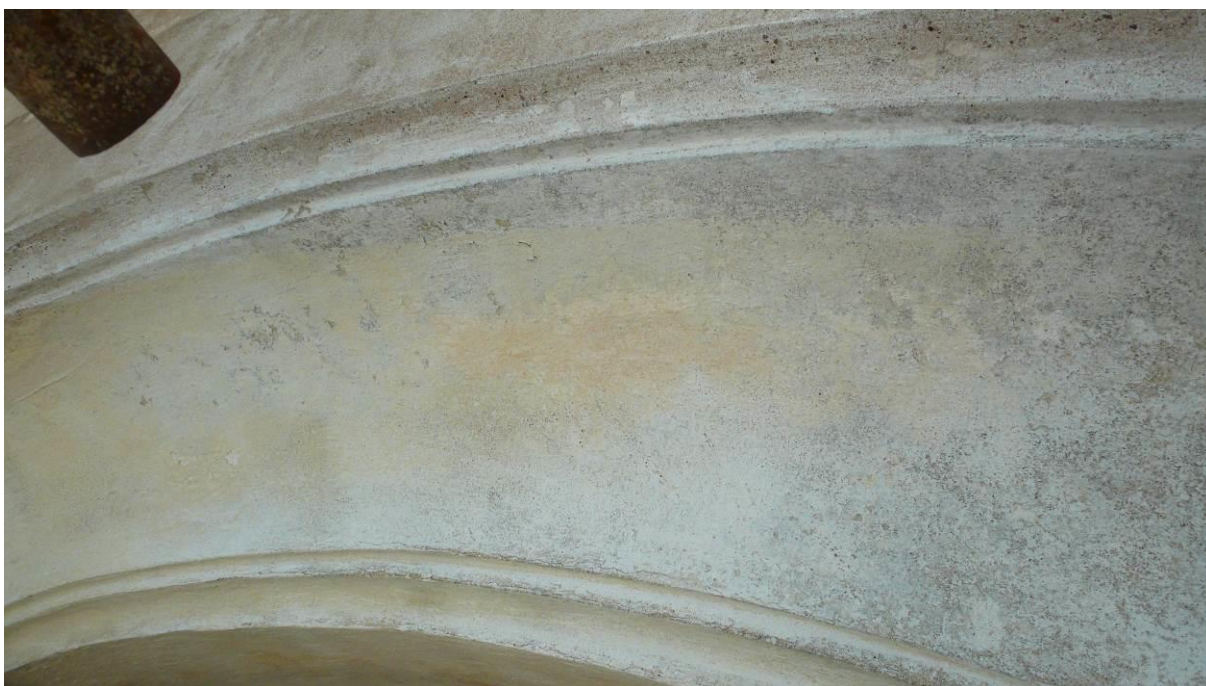
Severozápadní strana 50  
Prosvítající okrová vrstva

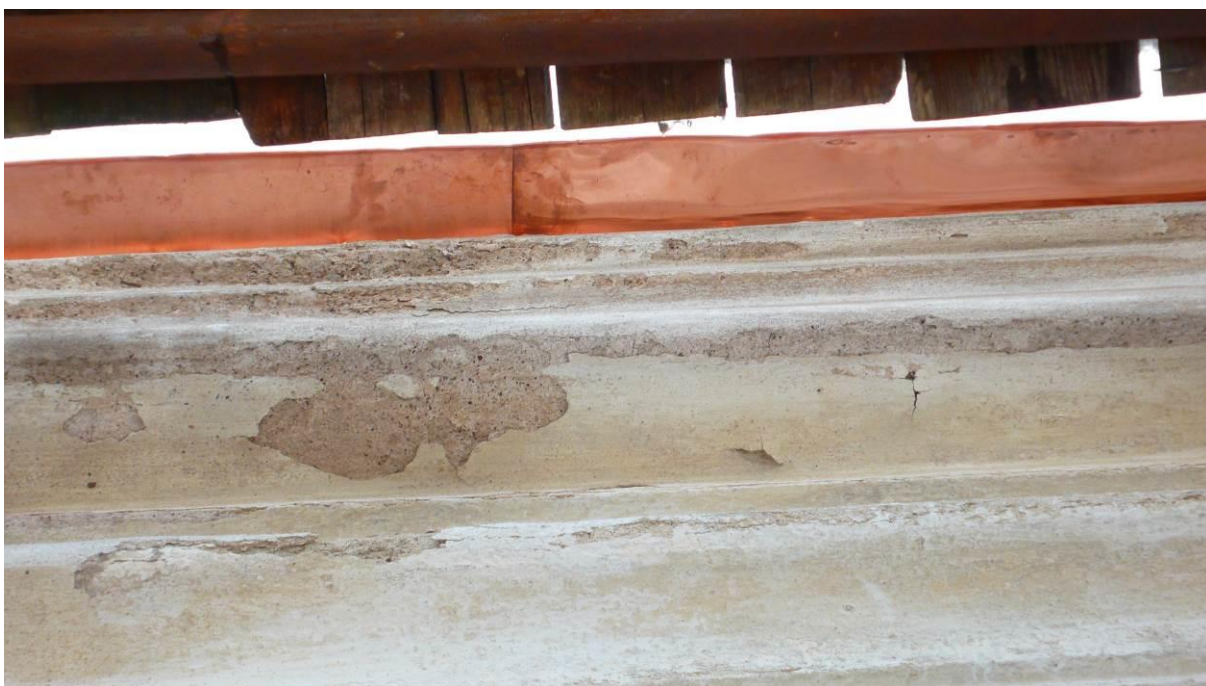
Severozápadní strana 52  
Prosvítající červená vrstva

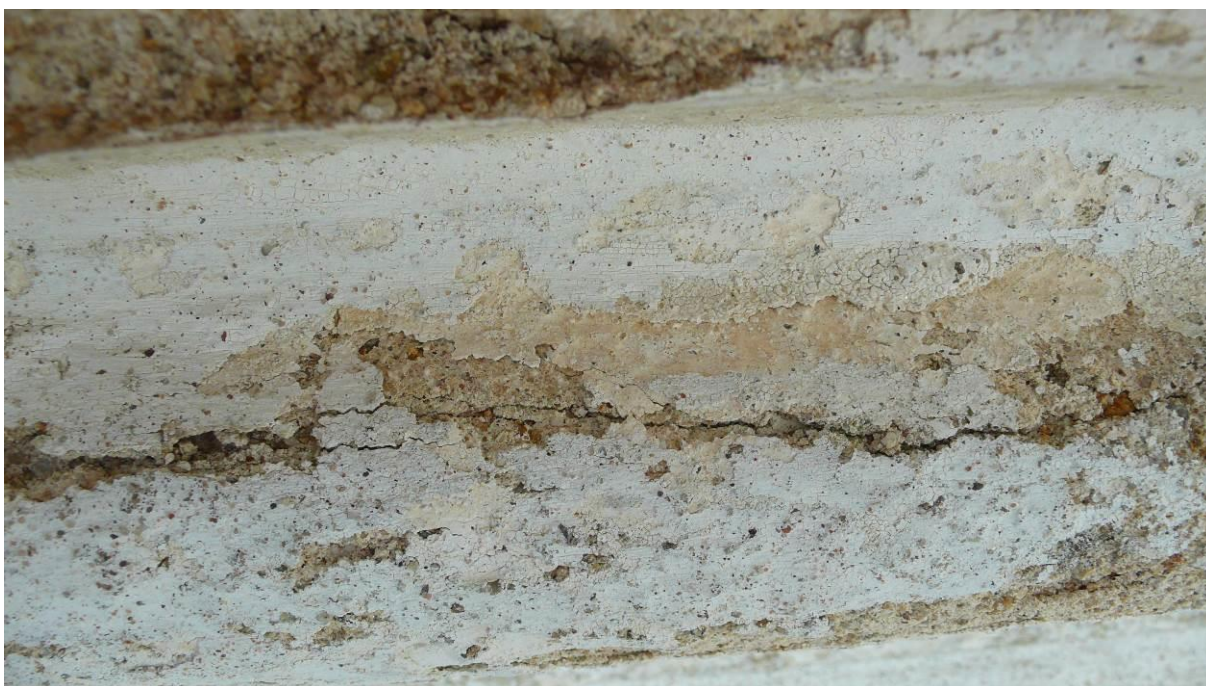
Severozápadní strana 54  
Prosvítající červená vrstva

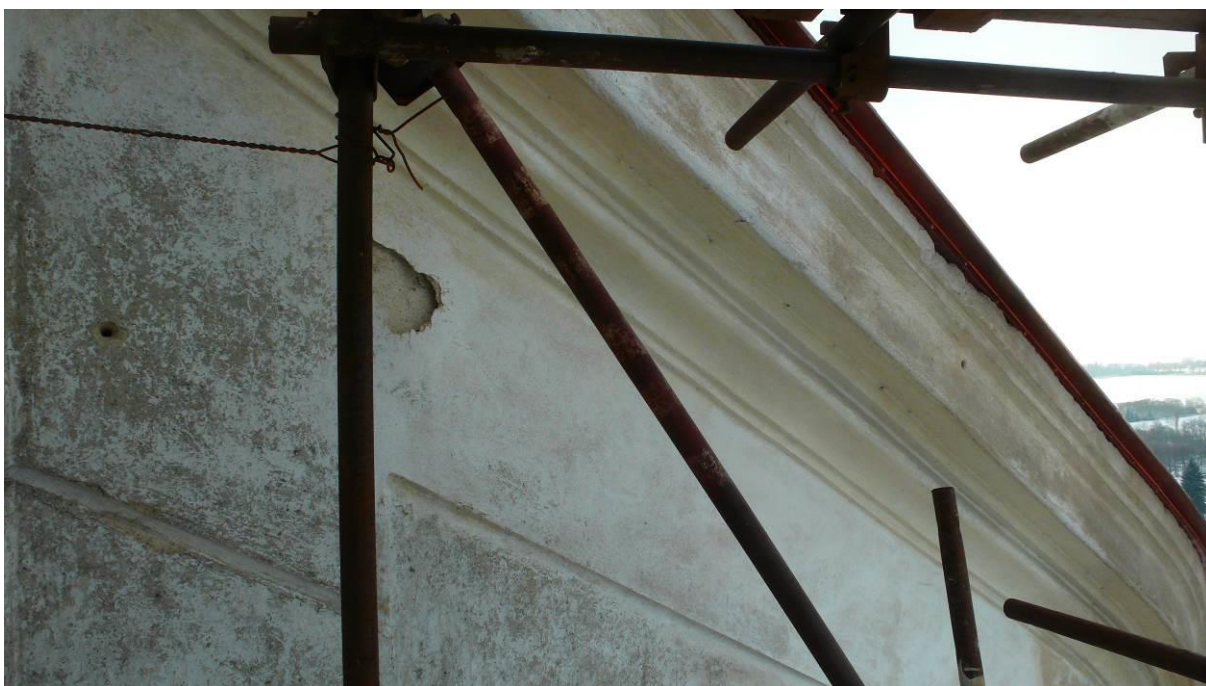
Severozápadní strana 56

Římsa se zbytky starších vrstev omítky

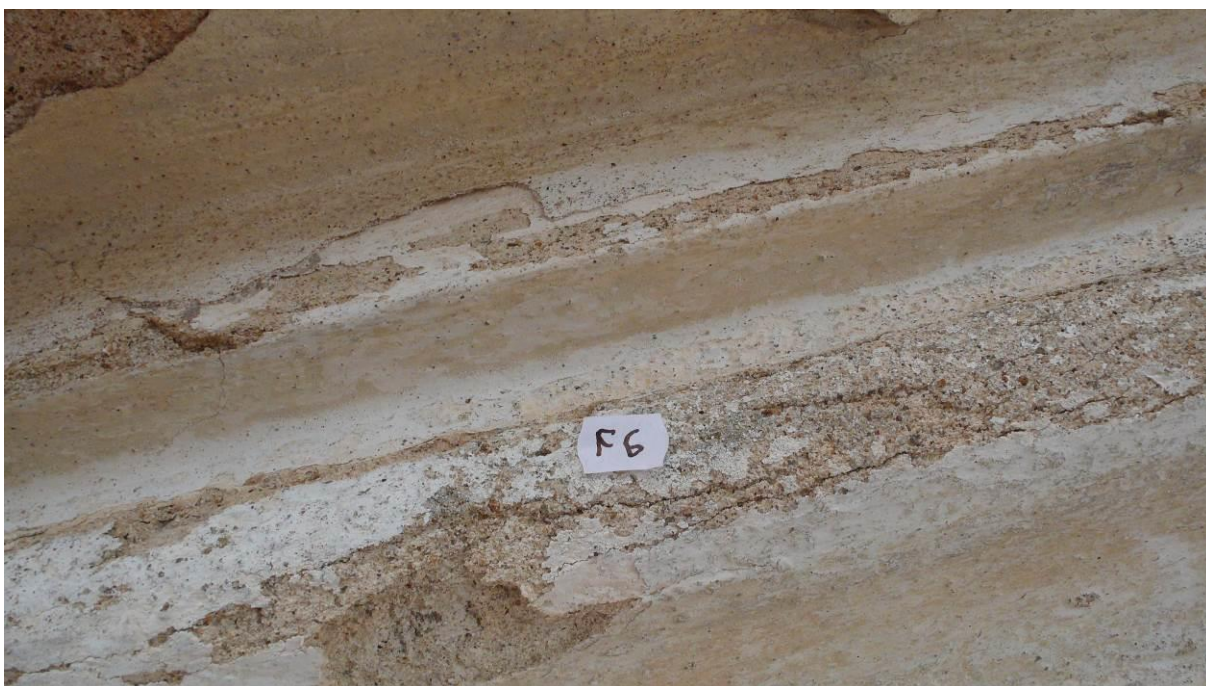
Severozápadní strana 58

Prosvítající červená vrstva

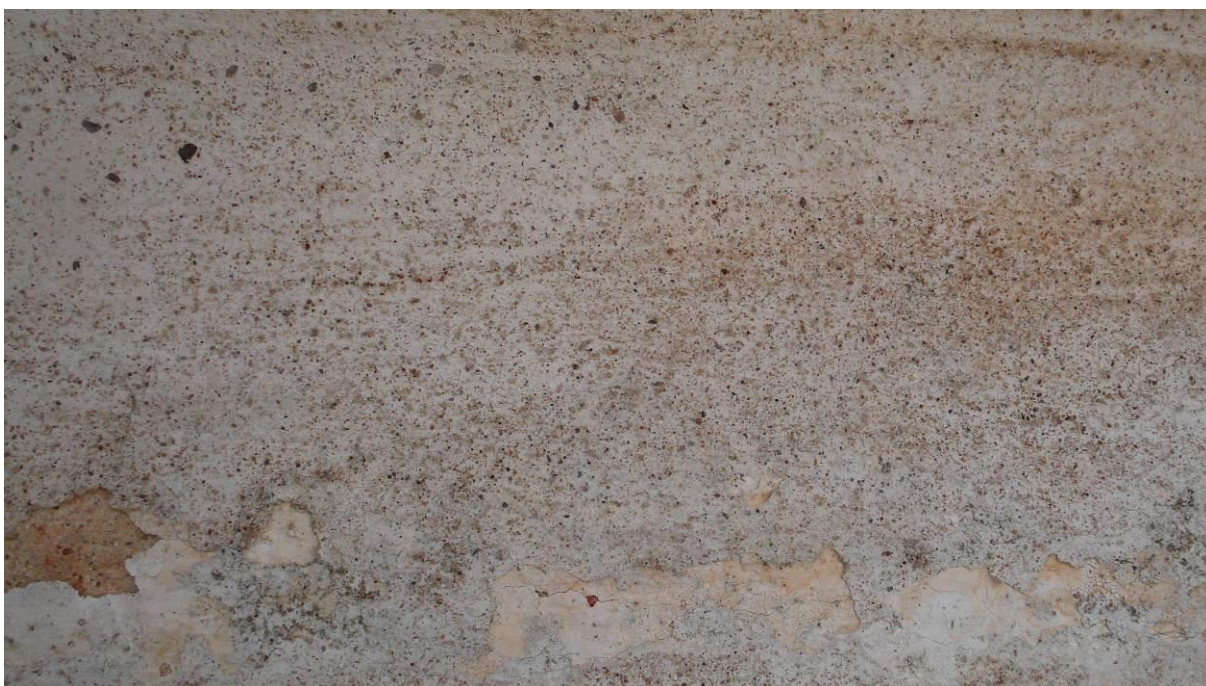
Severozápadní strana 60  
Prosvítající červená vrstva

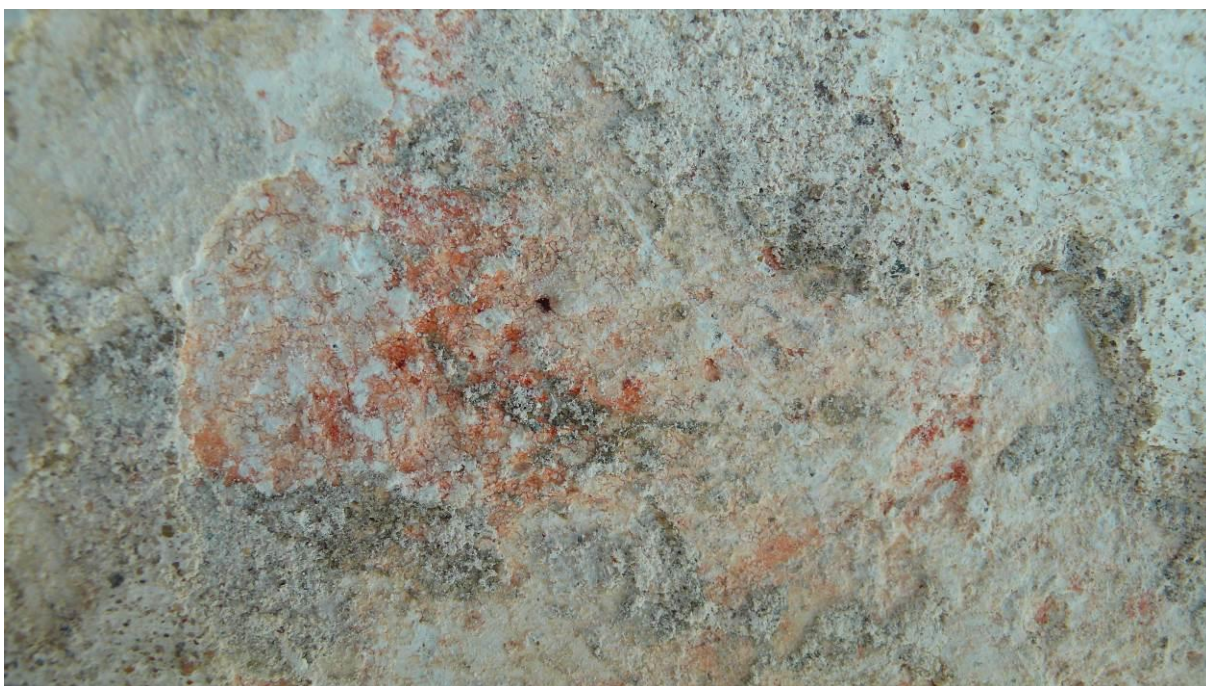
Severozápadní strana 63  
Prosvítající červená vrstva

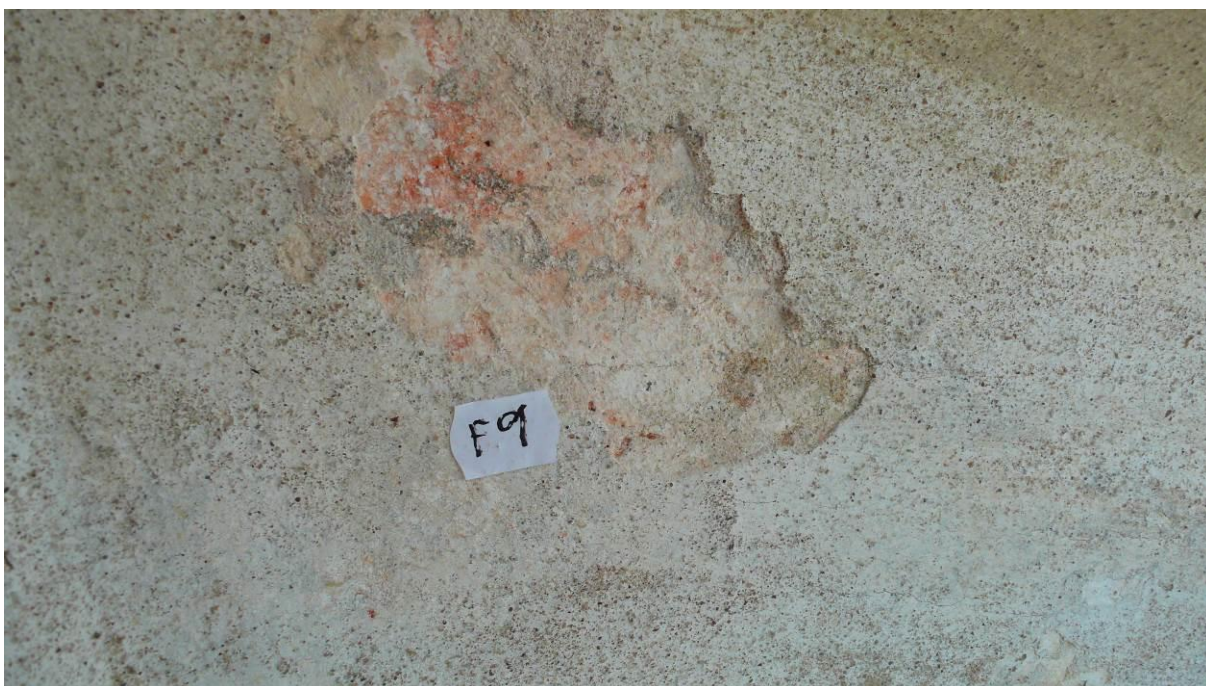
Severozápadní strana 65

Prosvítající červená vrstva

Sonda

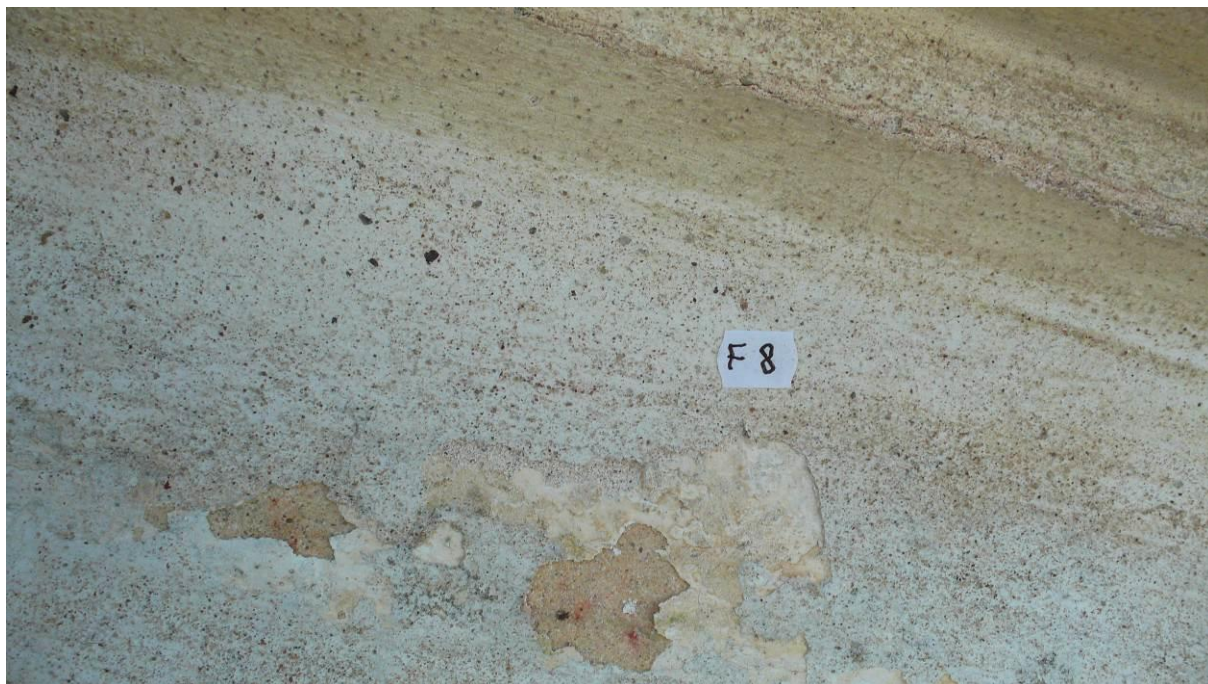
Severozápadní strana 66  
Prosvítající červená vrstva  
Sonda

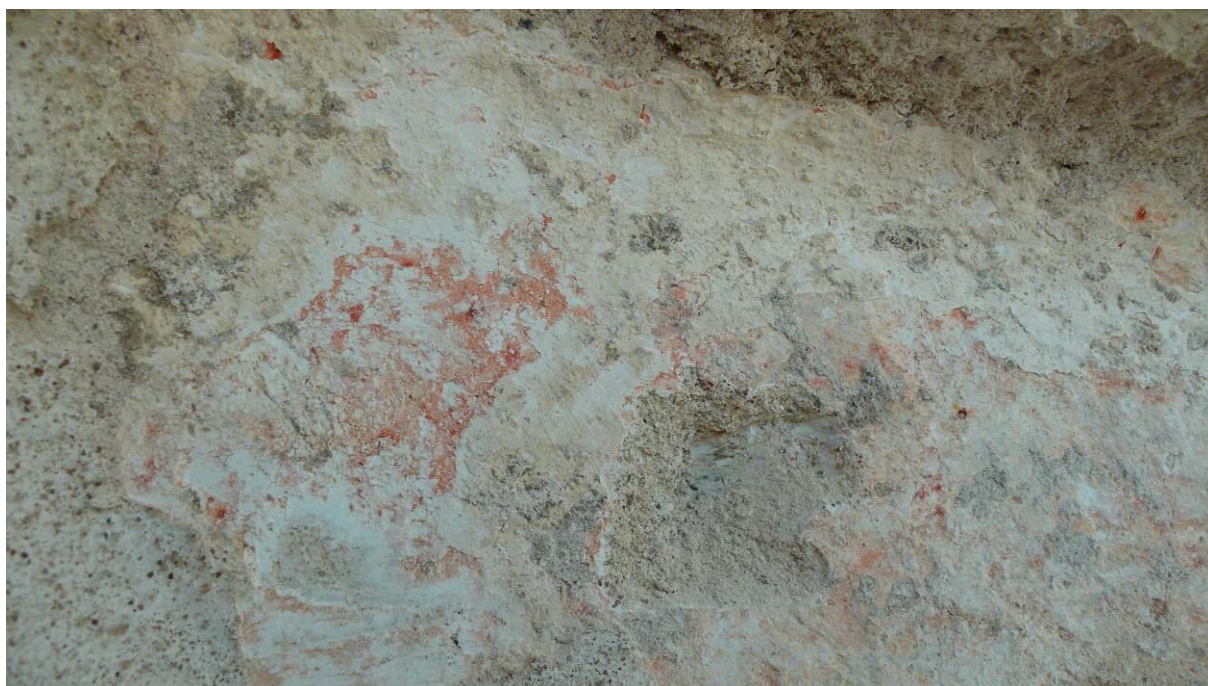
Severozápadní strana 67  
Prosvítající červená vrstva

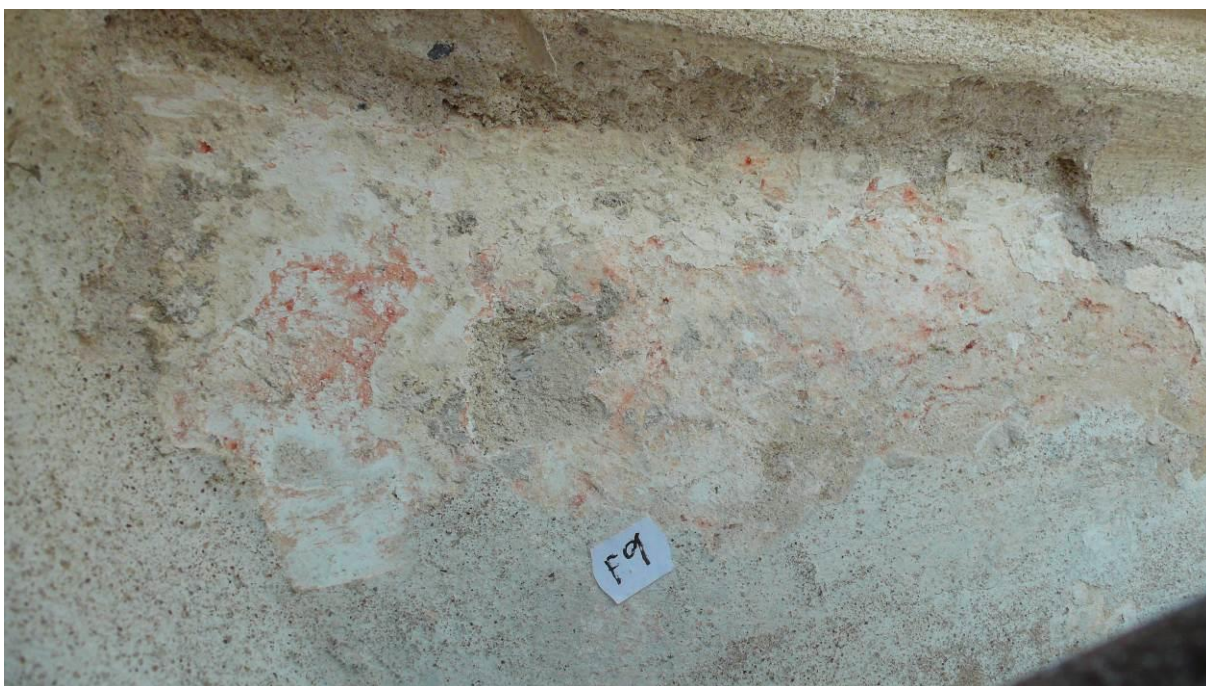
Severozápadní strana 71

Prosvítající červená vrstva

Sonda – postupné odkrývání vrstvy
