U/U studio s.r.o.

V Praze 27. února 2024

Věc: Vyjádření ke stavu vybraných stromů rostoucích v Sadech Bratří Čapků, Praha 2

Předmětem šetření je vyhodnocení zdravotního stavu a funkční perspektivy osmi stromů rostoucích při spojovací cestě mezi Lužickou a Hradešínskou ulicí v Sadech Bratří Čapků v Praze 2. Na základě zjištěných skutečností byl proveden výpočet hodnoty posuzovaných stromů dle metodiky AOPK ČR.

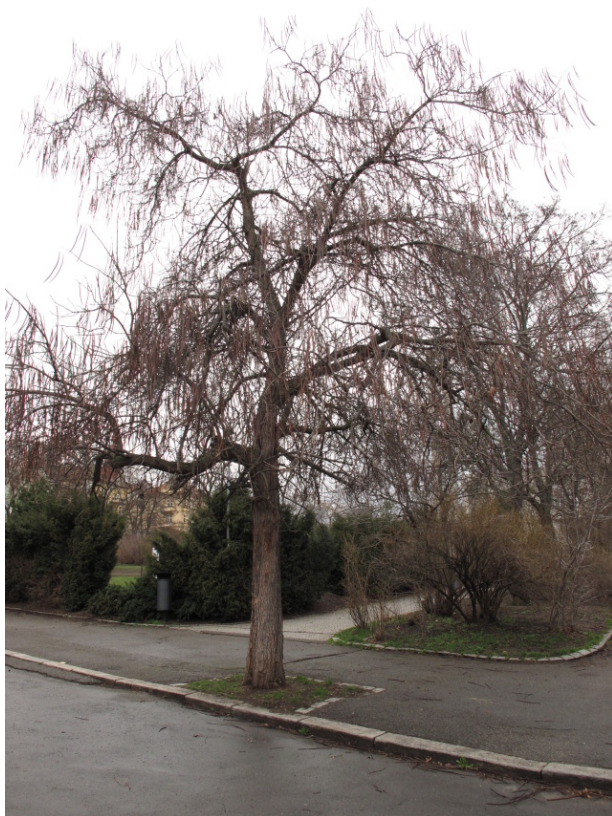
Katalpa č. 1

- fyziologická vitalita: výborná až mírně snižená – výskyt odumřelých větví odpovídá přirozenému vývoji.
- zdravotní stav: výrazně zhoršený – rozsáhlé plošné poškození dolní části kmene (70x30cm), téměř zhojené plošné poškození hlavní větve v koruně, ve vrcholové partii zlom mohutnější větve se zátrhem, koruna je celkově přehuštěná se středně velkými odumřelými větvemi a pahýly.

- stabilita: výrazně zhoršená – některé kosterní větve počínají být přetíženy, **zvýšené riziko zlomů**.
- atraktivita umístění: střední – strom je součástí významného, prostorově se uplatňujícího vegetačního prvku (fragment aleje).

Středně naléhavý zásah – odstranění stromu a náhrada kvalitní výsadbou (důvodem jsou vícečetná poškození zkracující funkční perspektivu stromu, což je v rozporu se záměrem projektu).

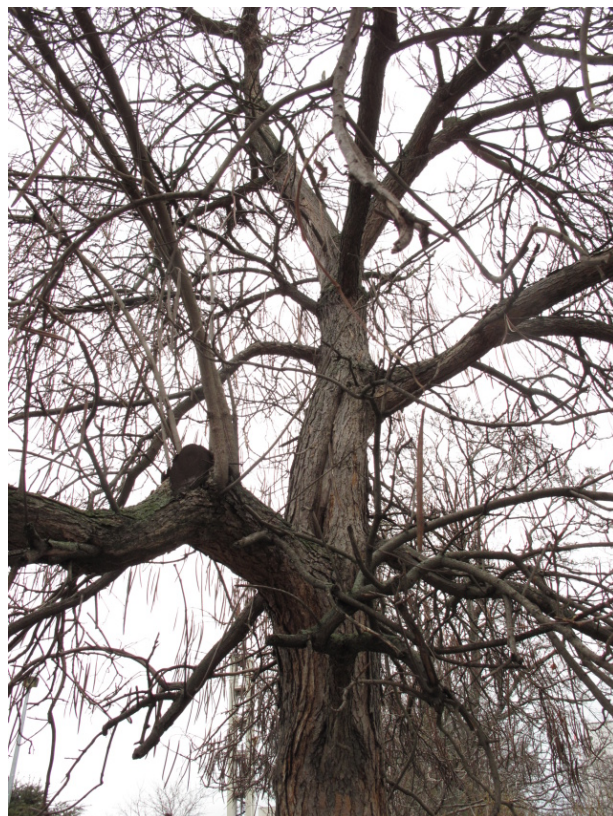
č. 1 – detail koruny

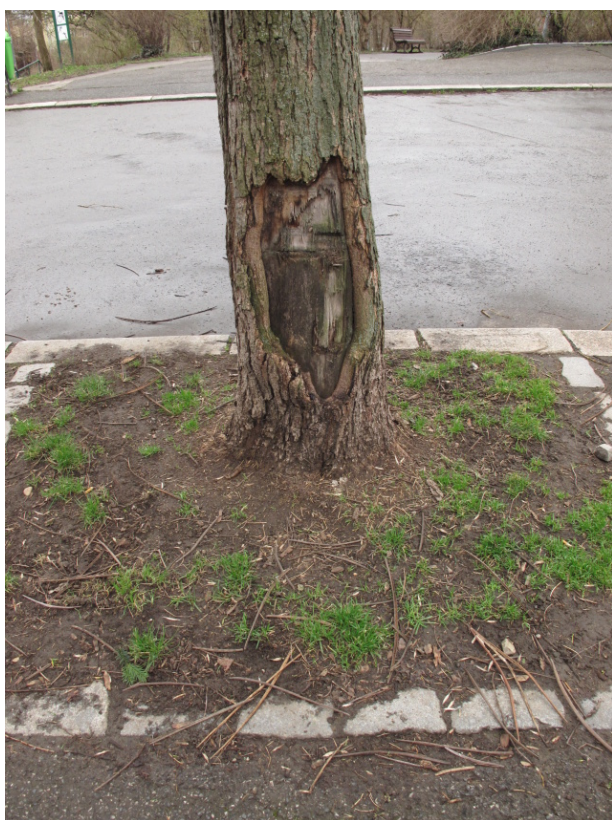
č. 1 – poškození kmene

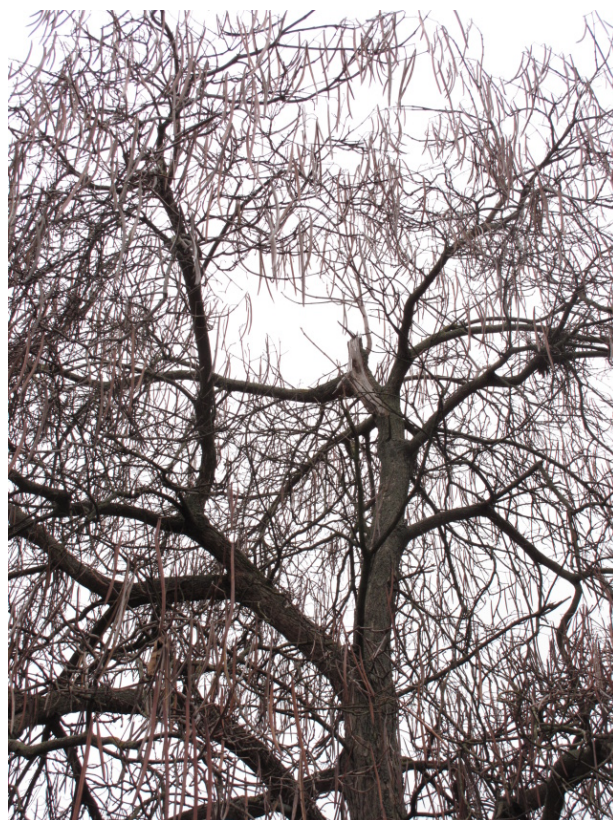
č. 1 – zlom v koruně

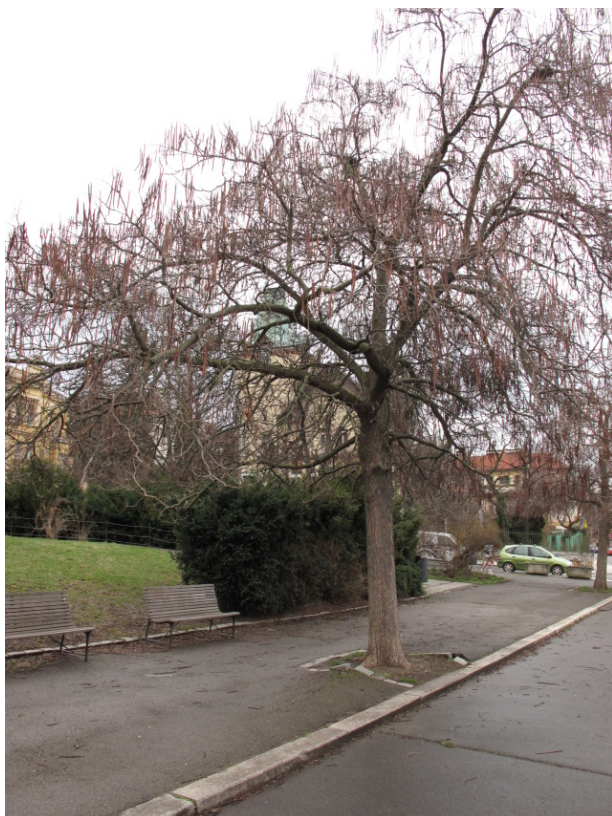
- stabilita: výrazně zhoršená – spodní vodorovná kosterní větev je silně přetížená, úžlabí je staticky oslabeno rizikovou tlakovou vidlicí ve stádiu vývoje. **Riziko vylomení přetížené kosterní větve a zlomu větve s trhlinou je nebezpečně zvýšené.**

Katalpa č. 2 s přetíženou větví

Naléhavý zásah – odstranění stromu a náhrada kvalitní výsadbou (důvodem jsou vícečetná poškození snižující provozní bezpečnost stromu a zkracující jeho funkční perspektivu, což je v rozporu se záměrem projektu).

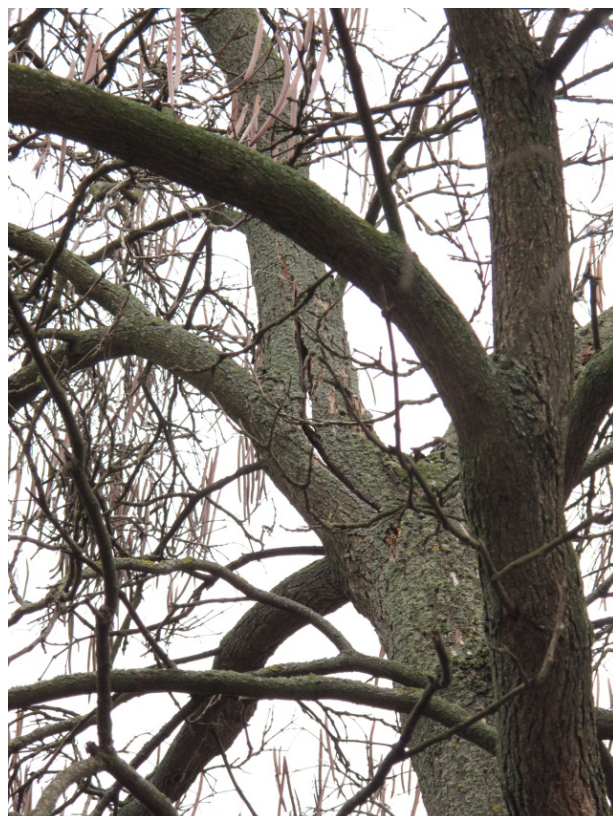
- fyziologická vitalita: výborná až mírně snížená – v koruně se vyskytují jen drobné odumřelé větve, množství odpovídá přirozenému vývoji.
- zdravotní stav: výrazně zhoršený – významná kosterní větev ve vrcholové partii koruny je vážně poškozena smykovou trhlinou. Koruna je výrazně asymetrická s pahýly po zakrácených větvích střední velikosti ve spodní části.

č. 2 – trhlina v kosterní větví

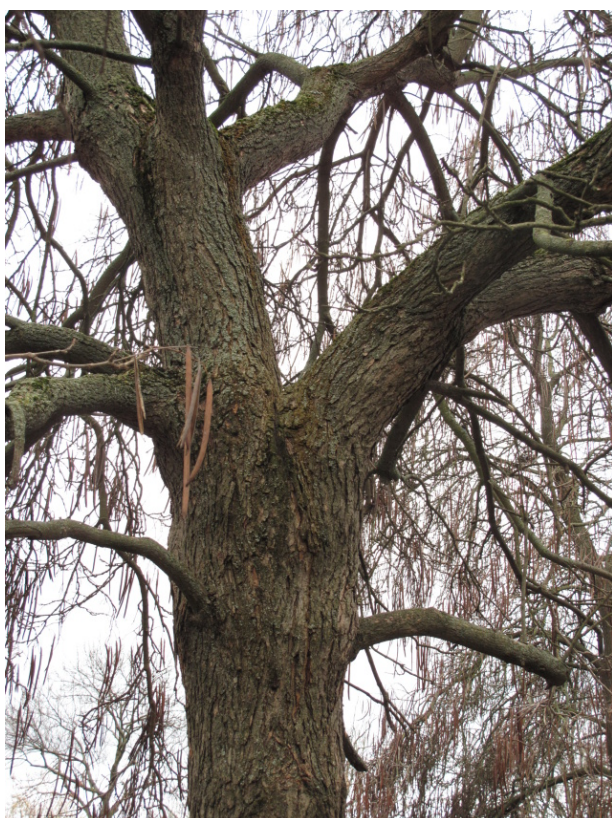
č. 2 – narušené nasazení přetížené větve

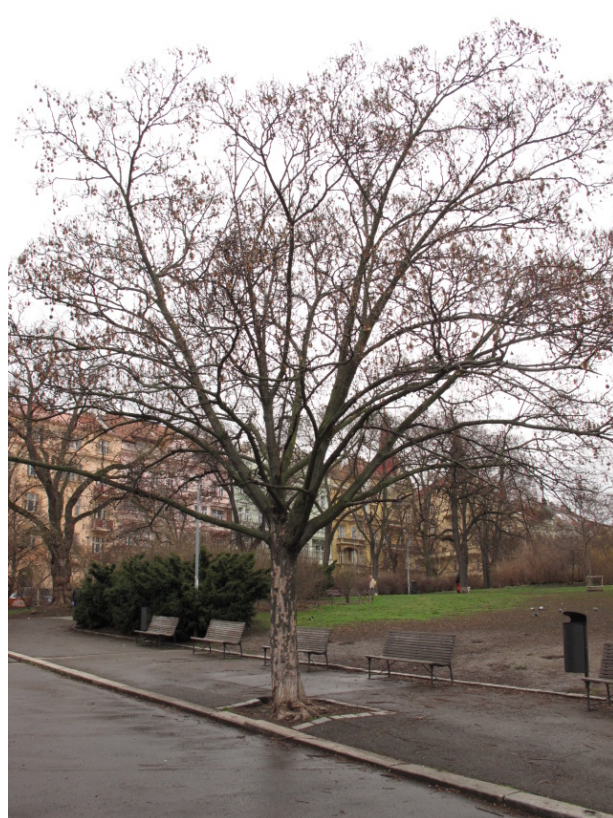
Javor klen č. 3

- fyziologická vitalita: zřetelně snížená – v koruně se vyskytuje větší množství středně velkých odumřelých větví.
- zdravotní stav: zhoršený – plošné poškození báze o velikosti cca 30x20cm, zvýšené množství odumřelých větví o průměru nad 5cm v koruně.

- stabilita: zhoršená – koruna je velmi rozložitá, většina kosterních větví vyrůstá z jednoho místa, některé partie počínají být přetížené – stabilita koruny se bude s vysokou pravděpodobností postupně zhoršovat.

Středně naléhavý zásah – odstranění stromu a náhrada kvalitní výsadbou (důvodem je ustupující vitalita stromu a snížená funkční perspektiva, což je v rozporu se záměrem projektu).

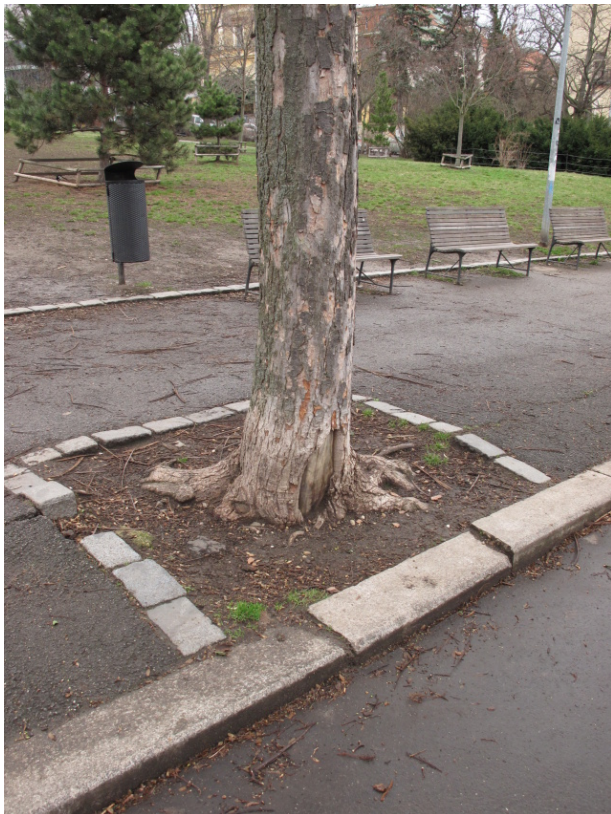
č. 3 – detail báze s poškozením

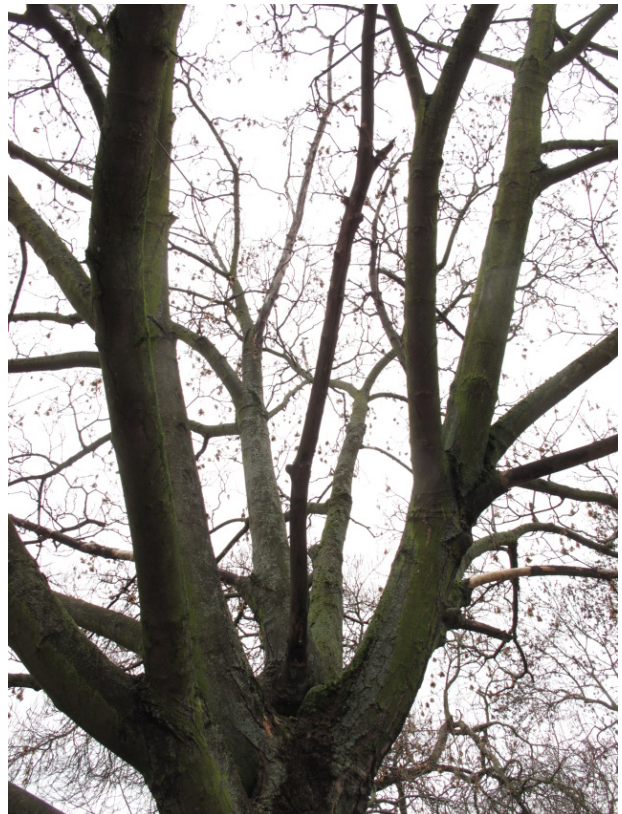
č. 3 – detail hlavního rozvětvení

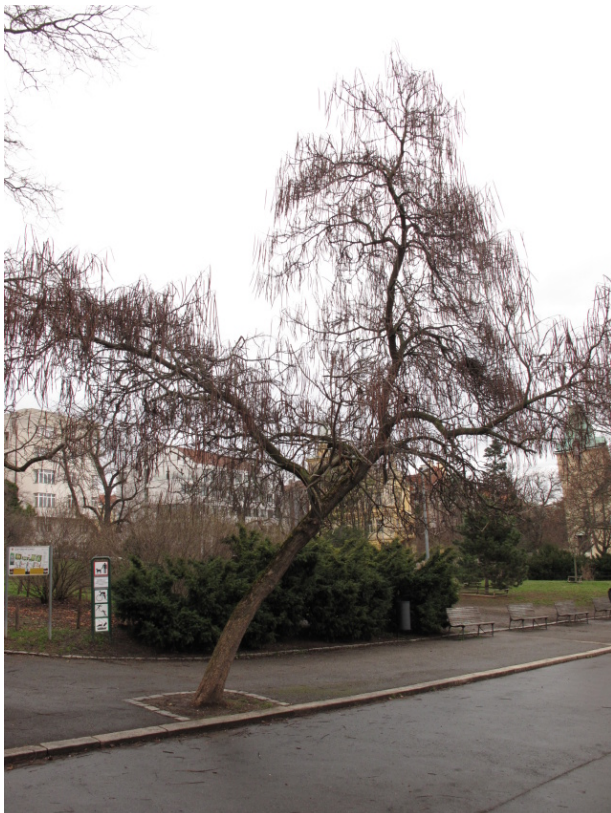
Katalpa č. 4

- stabilita: výrazně zhoršená – kmen je silně vykloněný od svislé osy (o cca 35°), koruna výrazně asymetrická, těžiště celého stromu je vychýleno do prostoru se zvýšenou frekvencí pohybu osob. Stabilita stromu se bude postupně zhoršovat, **riziko vývratu je zvýšené.**

Středně naléhavý zásah – odstranění stromu a náhrada kvalitní výsadbou (důvodem je silný náklon dřeviny a s ním spojené zvýšené riziko vývratu).

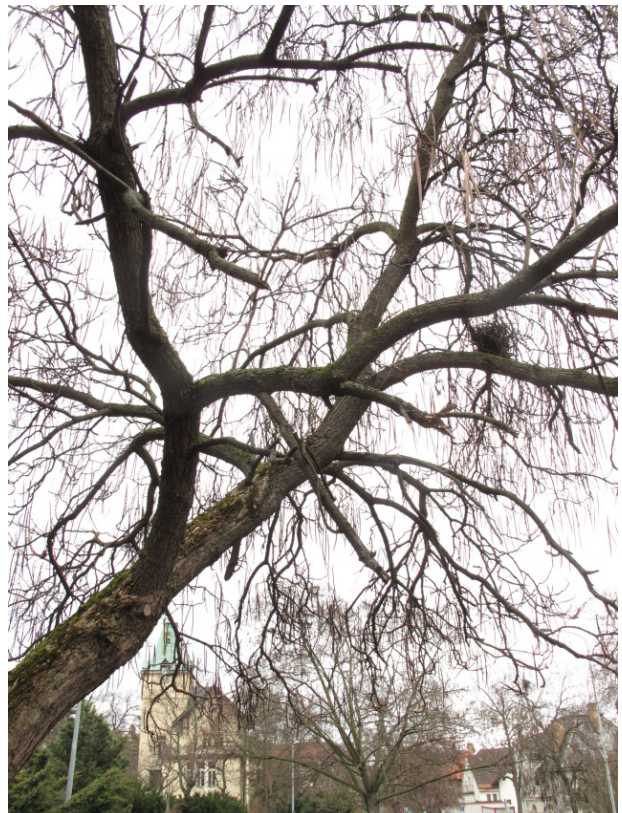
- fyzilogická vitalita: výborná až mírně snižená – výskyt odumřelých větví odpovídá přirozenému vývoji.
- zdravotní stav: zhoršený – odumřelé větve střední velikosti a pahýly v dolních partiích koruny.

č. 4 – detail koruny

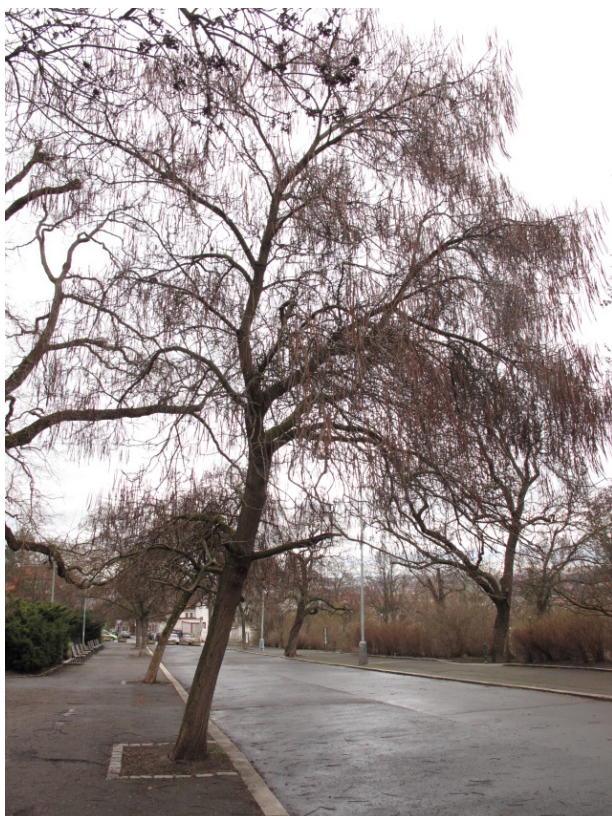
Katalpa č. 5

- stabilita: zhoršená – kmen je vykloněný od svislé osy o cca 20°, těžiště koruny je vychýleno do prostoru se zvýšenou frekvencí pohybu osob. Ukotvení stromu v půdě nemusí být dostatečné, **riziko zlomů a vývratu je zvýšené.**

Středně naléhavý zásah – odstranění stromu a náhrada kvalitní výsadbou (důvodem je snížená stabilita a funkční perspektiva dřeviny).

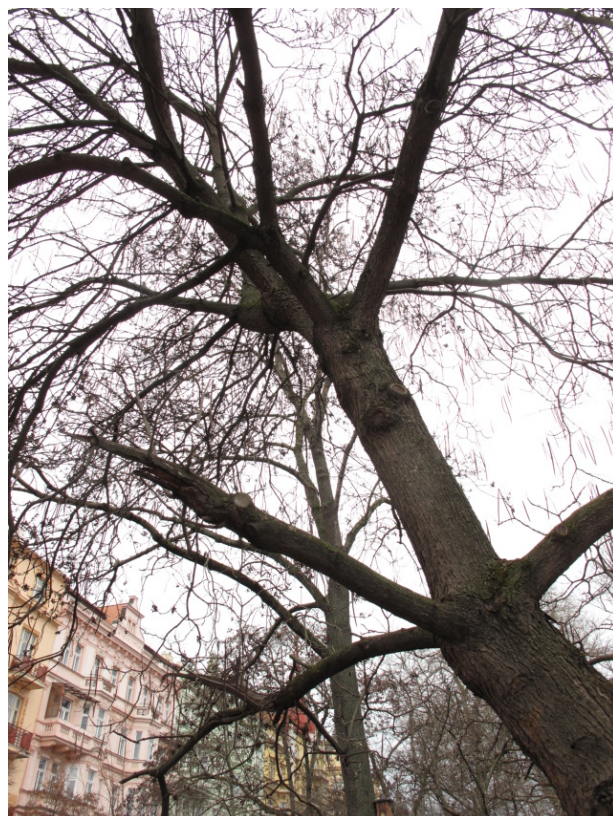
- fyzilogická vitalita: výborná až mírně snižená – výskyt odumřelých větví odpovídá přirozenému vývoji.
- zdravotní stav: zhoršený – větší odumřelé větve a pahýly, silný pahýl po odlomené kosterní větvi v dolní části koruny, silnější povrchový kořen koliduje s kamenným obrubníkem rabátka.

č. 5 – zlom kosterní větve

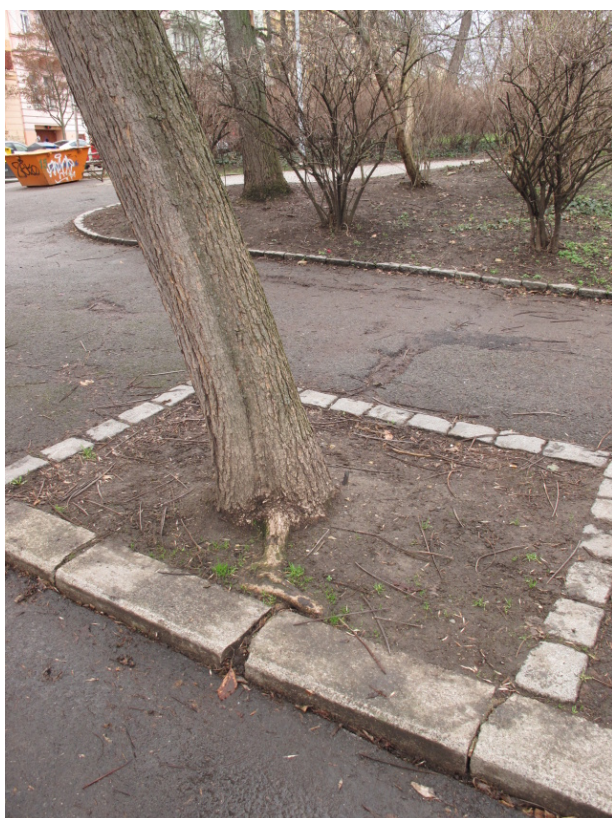
č. 5 – detail báze

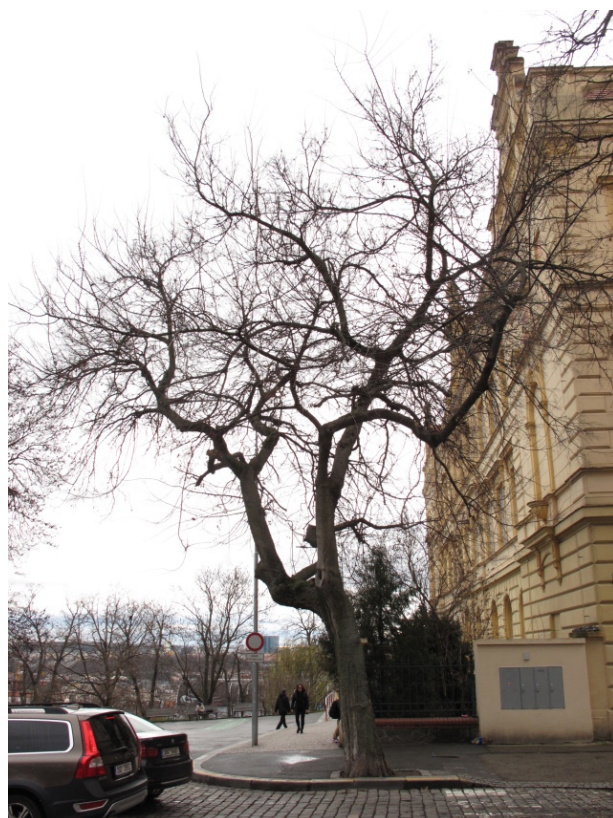
Břestovec č. 6

- fyzilogická vitalita: výborná až mírně snížená – výskyt odumřelých větví odpovídá přirozenému vývoji.
- zdravotní stav: výrazně zhoršený – koruna je pravděpodobně sekundární, v minulosti byla opakovaně částečně redukována, regenerační schopnost je dobrá, sekundární výhony mají v současné době délku 3-4m. V hlavním rozvětvení jsou v místech starých velkých řezů dva částečně hojené vstupy do dutin. Na východní straně kmene je zřetelný kambialní propad a na protilehlé straně zhojená podélná trhlina, obojí v délce cca 2,5m.

- stabilita: výrazně zhoršená – hlavní rozvětvení je staticky oslabeno dutinami, kosterní větve počinají být přetížené, nelze vyloučit centrální dutinu ve kmeni a narušené ukotvení v půdě. **Riziko rozlomení koruny je zvýšené, ukotvení stromu v půdě může být narušeno.** Strom roste v místě se zvýšenou frekvencí pohybu dětí z blízké školy.

Naléhavý zásah – jelikož se jedná o cenný strom na významném místě, doporučuji prověřit jeho stabilitu přístrojovým měřením provedeným specializovanou firmou (akustický tomograf, tahová zkouška). Návrh adekvátních opatření vyplývá z jeho výsledků.

V případě rozhodnutí o zachování stromu bude nutné provést stabilizační redukční řez odpovídajícího rozsahu a opatření sledující zlepšení stanovištních podmínek (rozšíření rabátka, nakypření povrchové vrstvy půdy a případně její vylepšení vhodným substrátem).

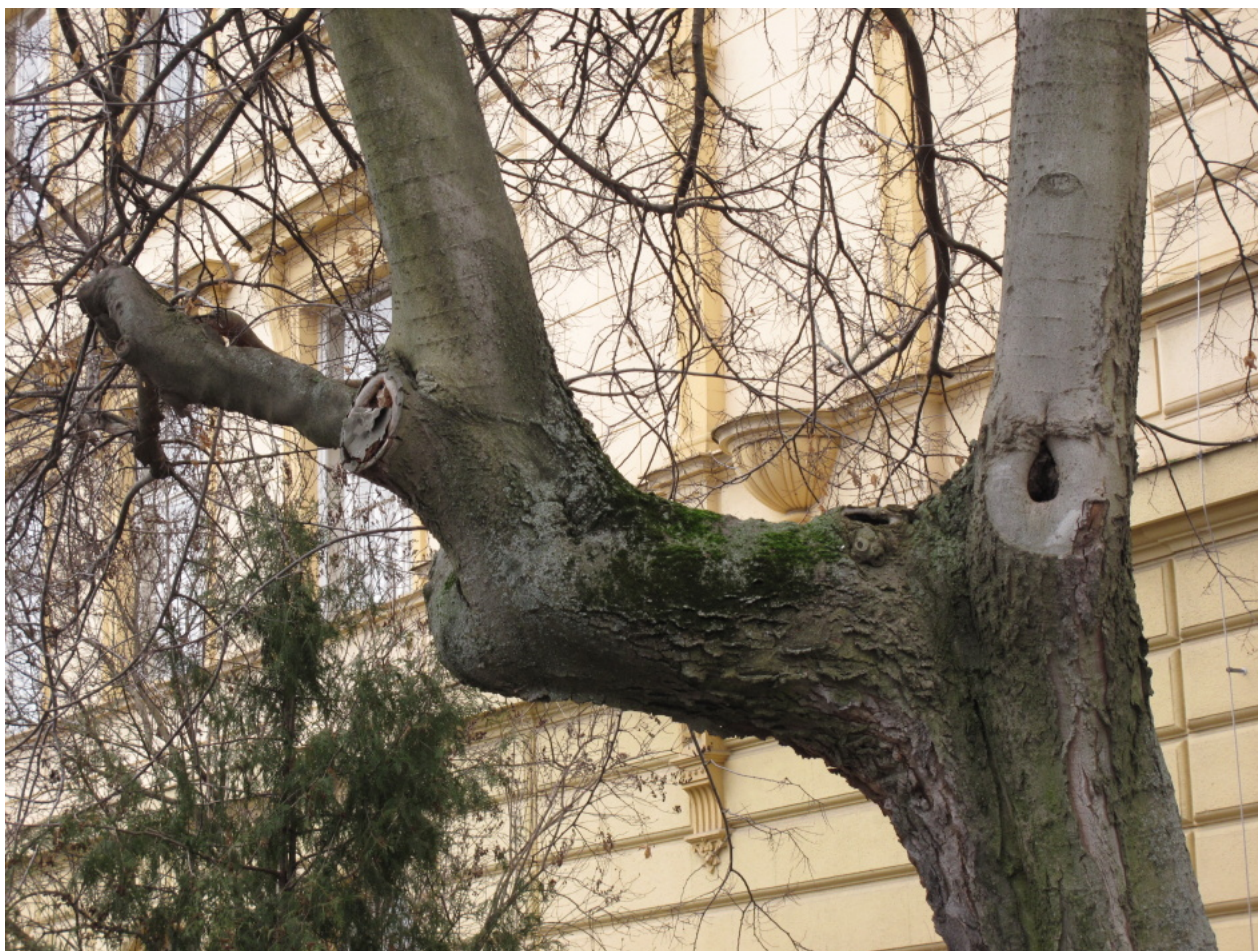
č. 6 – detail hlavního rozvětvení s dutinami

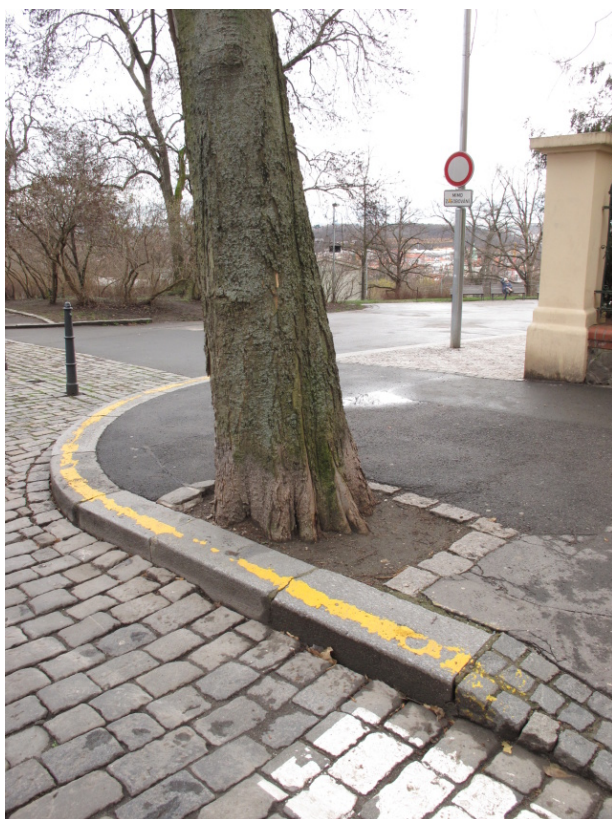
- atraktivita umístění: vysoká – strom významně doplňuje architekturu historické školní budovy a je součástí cenné aleje v Lužické ulici.
- růstové podmínky: extrémní – příliš malé rabátko se zhutnělým povrchem obklopené nepropustným zpevněným povrchem ze všech stran.

č. 6 – detail stanoviště

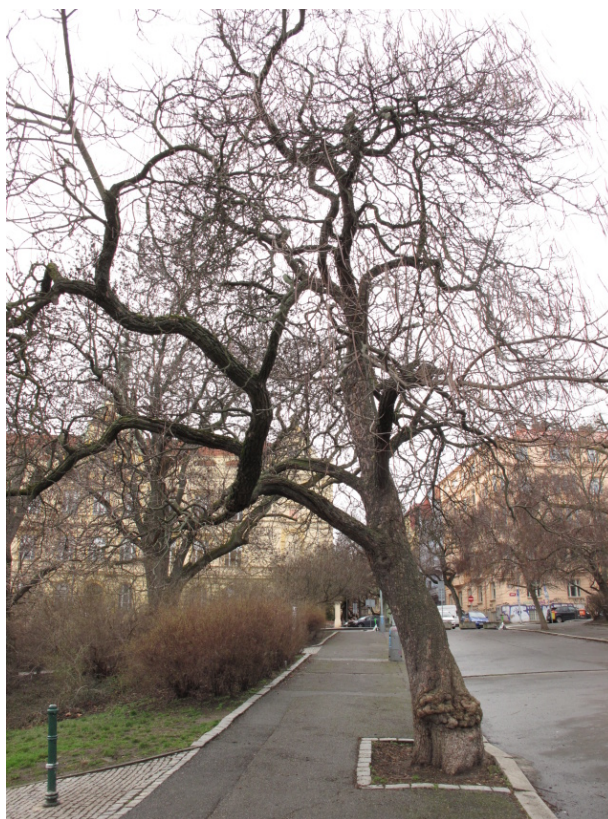
Katalpa č. 7

- zdravotní stav: silně narušený – v bázi částečně hojené vstupy do dutin, předpoklad centrální dutiny oddělené přepážkou odumřelého dřeva, v dolní části kmene mohutné nádory, na několika spodních kosterních větvích jsou rozsáhlá plošná poškození, v přehuštěné koruně s větším množstvím odumřelých větví a pahýlů je zavěšený masivní zlom, koruna byla v minulosti částečně redukována, regenerační schopnost je oslabená.

- stabilita: silně narušená – poškozené spodní kosterní větve jsou přetíženy, **riziko zlomů je nebezpečně zvýšené**, stabilita kmene může být oslabena centrální dutinou, celkové těžiště stromu je vychýleno nad frekventovanou cestu vedoucí k hojně navštěvované restauraci.

Naléhavý zásah – odstranění stromu a náhrada kvalitní výsadbou (důvodem jsou četná vážná poškození s přímým negativním vlivem na provozní bezpečnost stromu a jeho nedostatečná funkční perspektiva pro realizaci připravovaného projektu).

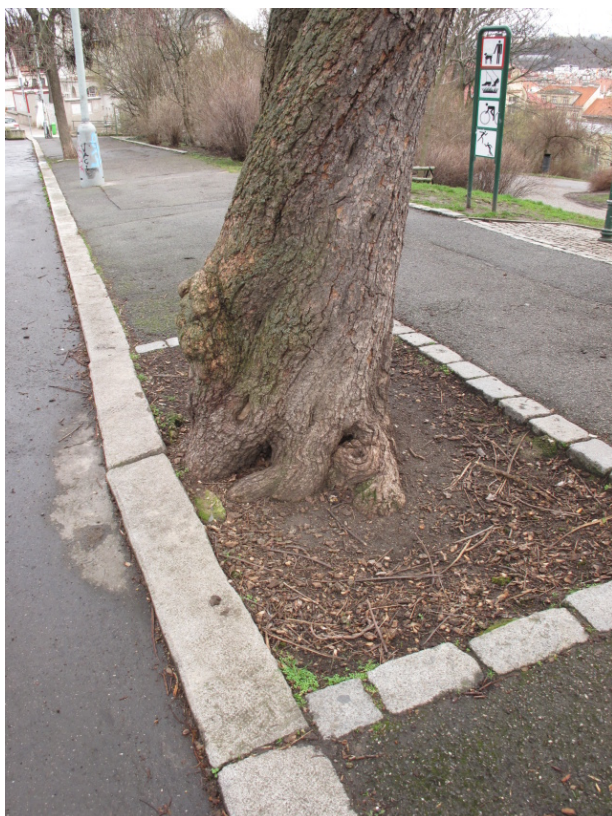
č. 7 – detail báze s dutinami

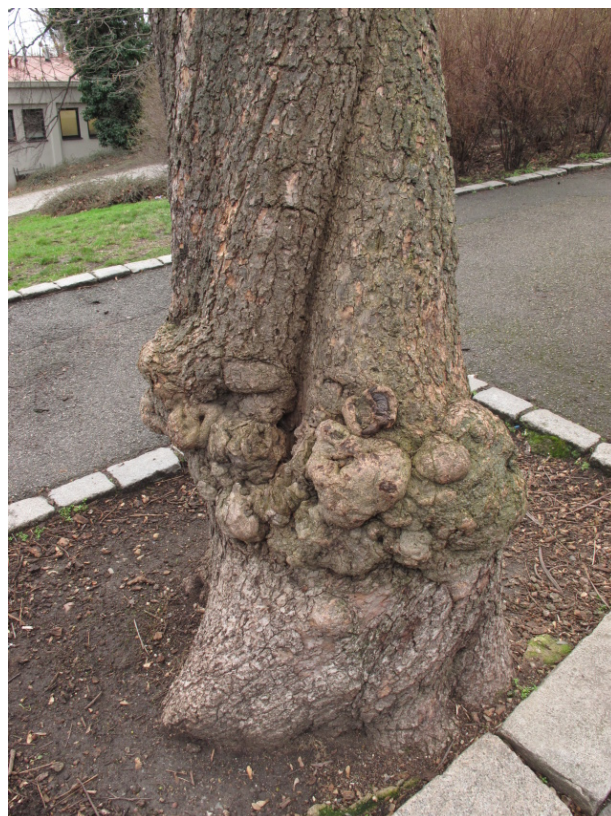
č. 7 – detail kmene s nádory

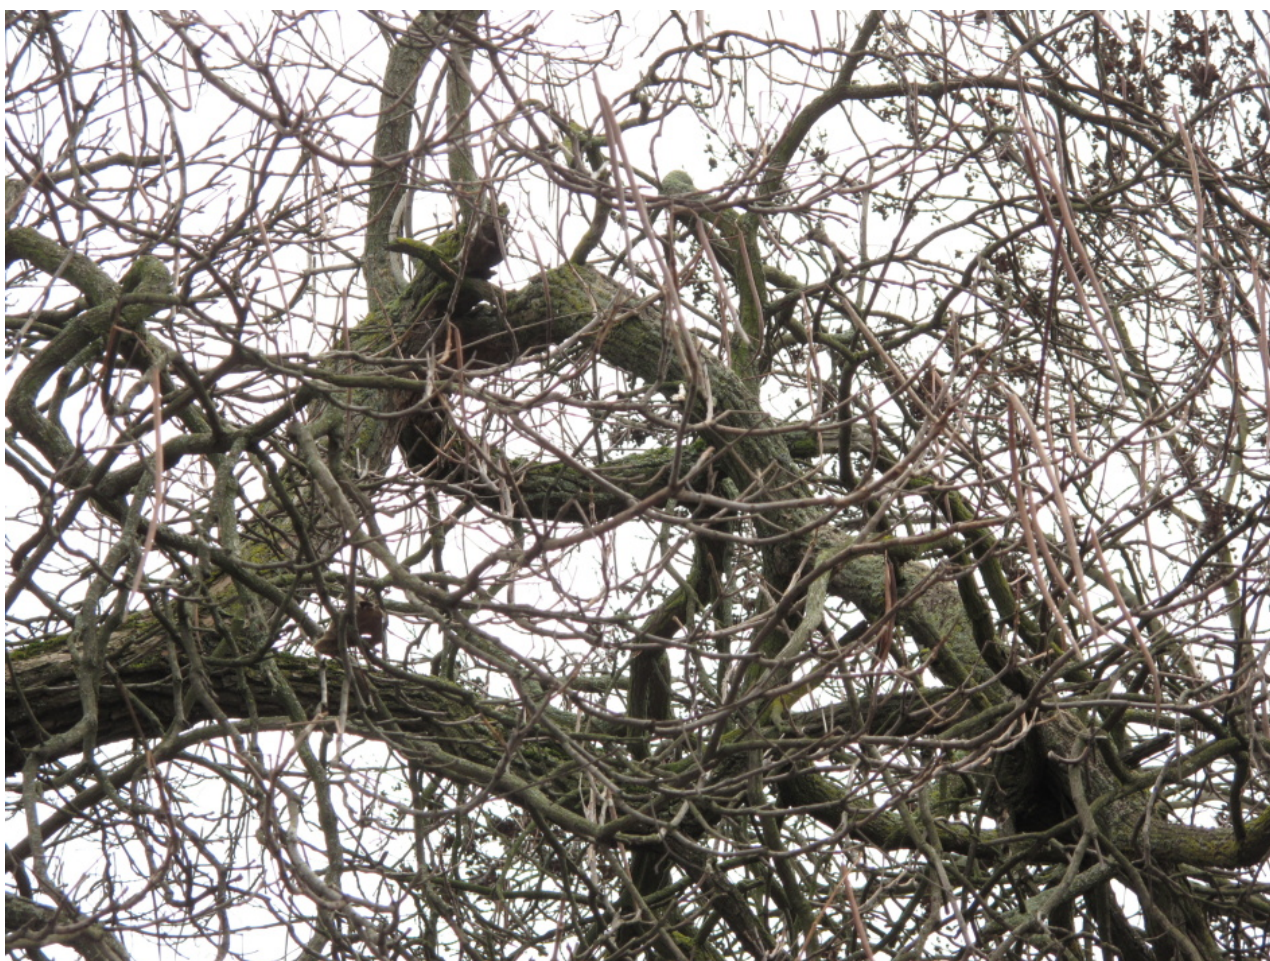
č. 7 – zlom v koruně

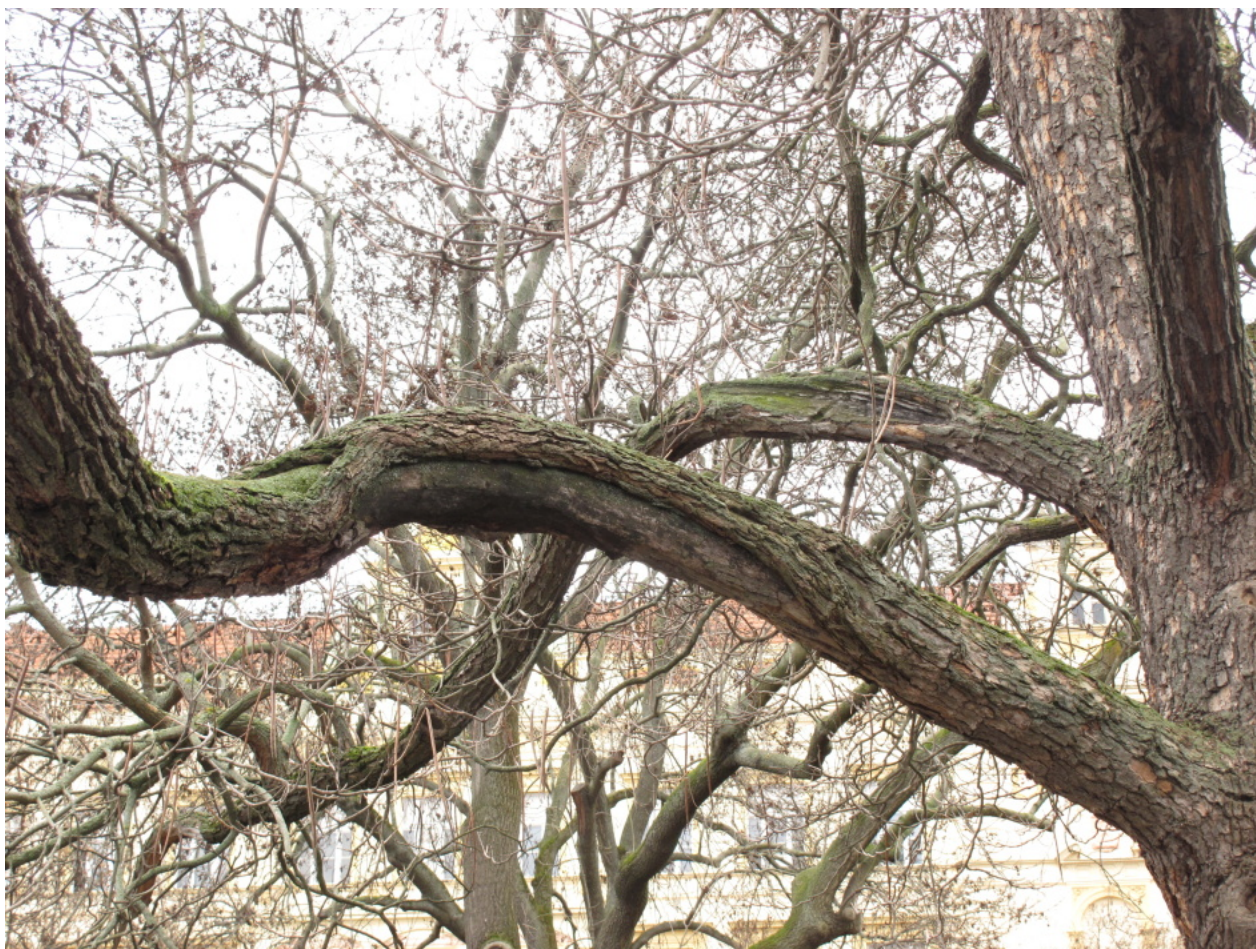
č. 7 – poškozené kosterní větve

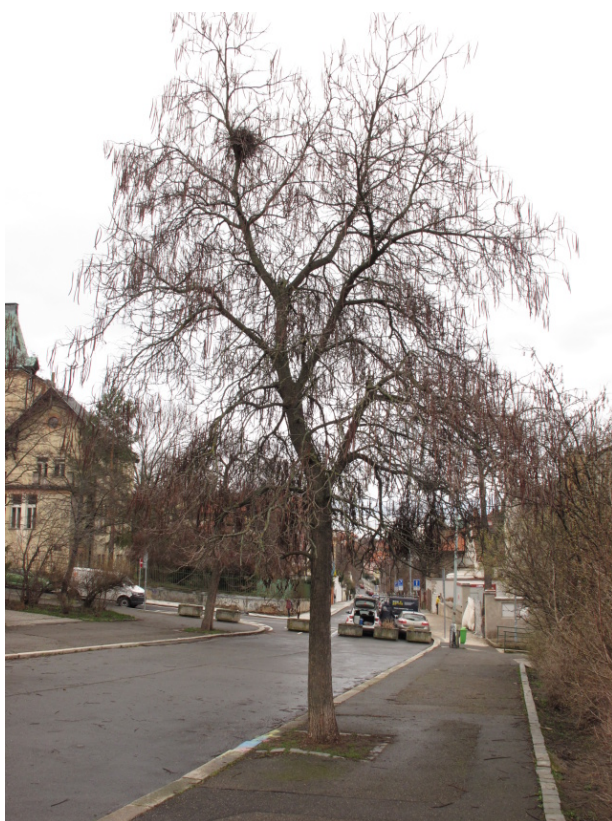
Perspektivní katalpa č. 8

- dendrometrické údaje: obvod kmene ve výšce 1,3 m = 97 cm
výška stromu = cca 11 m, šířka koruny = cca 8 m, výška nasazení koruny = cca 2,5 m
- fyzilogické stáří: dospělý strom
- fyzilogická vitalita: výborná až mírně snižená – v koruně se vyskytují pouze drobné odumřelé větve, což odpovídá přirozenému vývoji.
- zdravotní stav: výborný až dobrý – přehuštěná koruna, drobné povrchové ranky na kmeni.
- stabilita: zhoršená (staticky významné defekty ve stádiu vývoje)
- atraktivita umístění: střední – strom je součástí významného, prostorově se uplatňujícího vegetačního prvku (fragment aleje).
- růstové podmínky: extrémní – příliš malé rabátko se zhutnělým povrchem obklopené nepropustným zpevněným povrchem ze všech stran.
- sadovnická hodnota: průměrná
- biologický potenciál: strom neobsahuje významné prvky se zvýšeným biologickým potenciálem.
- perspektiva: dlouhodobá

Středně naléhavý zásah – zdravotní řez, úprava průchozího profilu, zlepšení stanovištních podmínek (rozšíření rabátka, nakypření povrchové vrstvy půdy a případně její vylepšení vhodným substrátem).

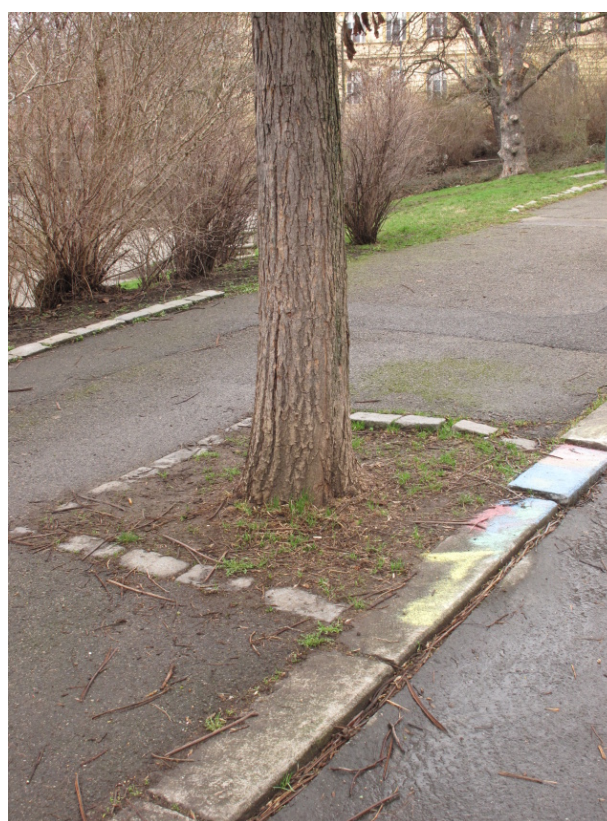
č. 8 - stanoviště
