**SOKOLOVNA VESEC**

# **G1. DIAGNOSTIKA STAVEBNÍCH KONSTRUKCÍ**

### **ZPRÁVA č.154/12**

**Stavebně technický průzkum  
objektu č.p.374, Sokolovna Vesec  
LIBEREC**

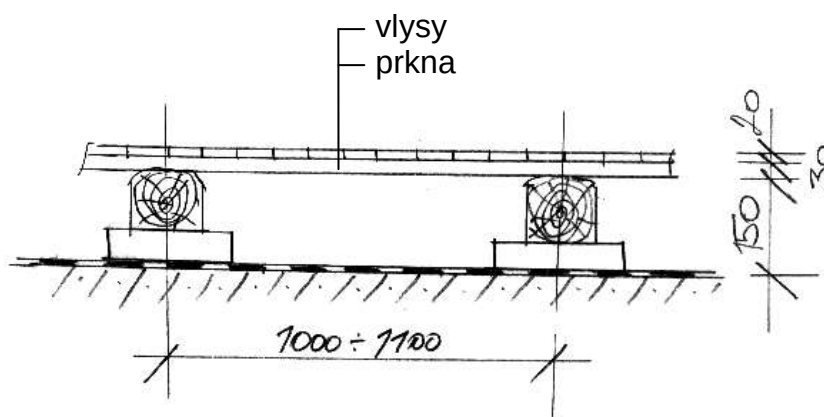
**SCHEMA č.1** – podlaha sálu

Do podlahy sálu byla optickým vyšetřením boroskopy OLYMPIUS a EVERST VIT provedena sonda BS 5 v místě označeném v příloze č.2a. Skladba podlahy v sondě BS5 je patrná z následujícího schématu č.1. Byla zjištěna skladba s trávky ukládanými na podkladky z cihel a podlahou z vlysů na prknech. Trávky a prkna z dolní plochy byly patrně opatřeny asfaltovým nátěrem. Stékání asfaltového nátěru bylo v sondě patrné i na cihlách, které tvoří podkladky pod trávy podlahy. Cihly jsou pokládány na hydroizolaci provedenou patrně na betonové srovnané ploše na terénu. Pod úroveň hydroizolace sonda nebyla prováděna. Dřevo podlahy v sondě bylo zjištěno bez známek napadení biotickými škůdci. Hydroizolace je zřejmě provedena jako lepenka natřená asfaltem. Při této činnosti mohly být natřeny také cihly a trávy podlahy.

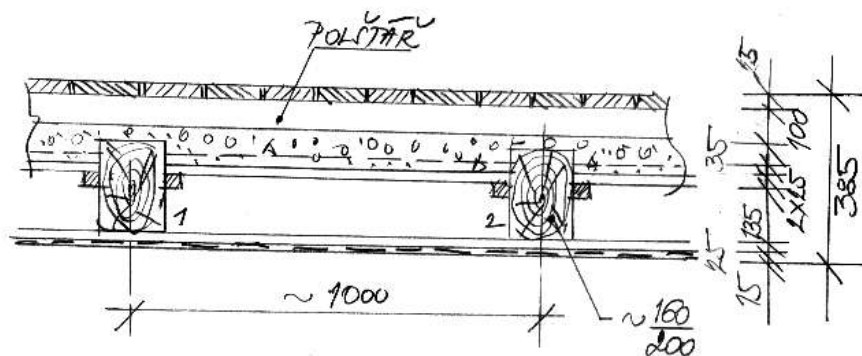
| <b>S1, BS1,BS2</b> | | <b>1.N.P. 2.N.P.</b> |

-Sonda provedena optickým vyšetřením z prostoru 1.N.P.a 2.N.P. v místech BS1 a BS2

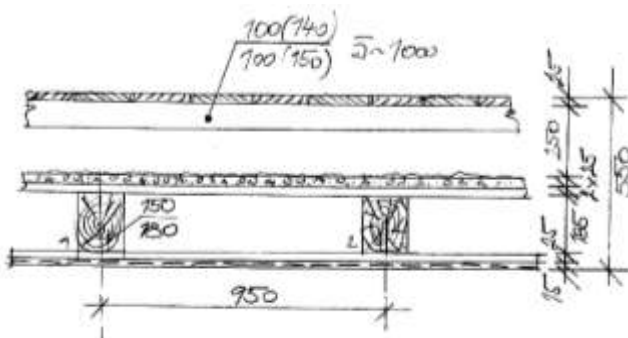
| OZNAČENÍ SONDY | | DŘEVĚNÝ TRÁMOVÝ STROP NAD 2.N.P. | | UMÍSTĚNÍ SONDY | |
|---|---|---|---|---|---|
| POZNÁMKY :<br>-Sonda provedena rozkrytím z půdního prostoru | | | <b>DIAGNOSTIKA STAVEBNÍCH KONSTRUKCÍ s.r.o.</b><br>Svobody 814 LIBEREC 15<br>482750583, 603711985<br>e-mail diagnostika.lb@volny.cz<br><a href="http://www.diagnostikaliberec.cz">http://www.diagnostikaliberec.cz</a> | | |

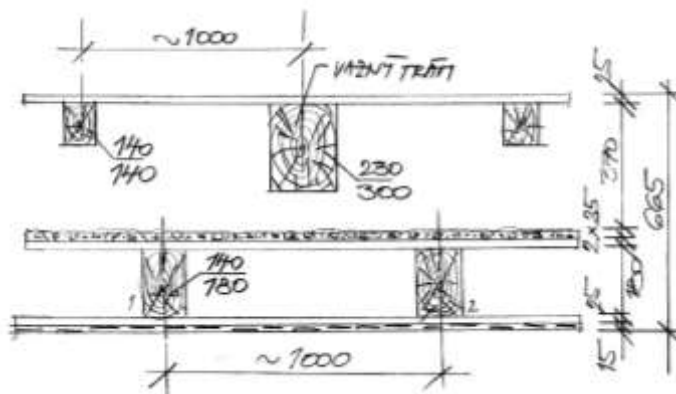
| OZNAČENÍ SONDY | DŘEVĚNÝ TRÁMOVÝ STROP NAD 2.N.P. | UMÍSTĚNÍ SONDY |
|---|---|---|
| <b>S4</b> | Sokolovna Vesec, Liberec | <b>PŮDA</b> |

-Sonda provedena rozkrytím z půdního prostoru
