## Mykologický posudek krovových konstrukcí

### Kapitulní děkanství ve Staré Boleslavi

Předmět: Kapitulní děkanství, Nám. Sv. Václava č.p.1, Stará Boleslav

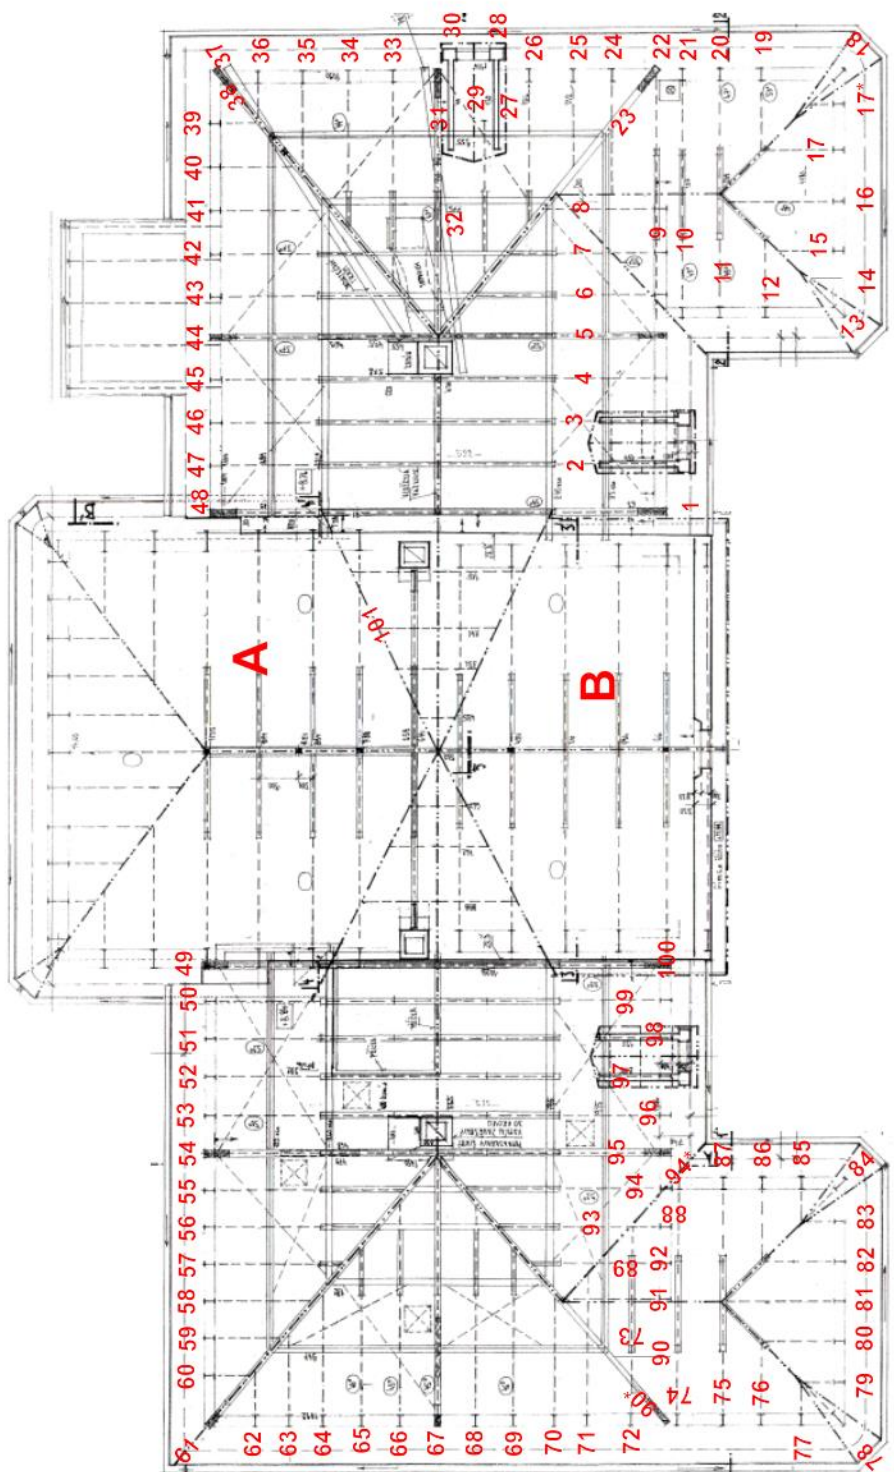
## Schematický půdorys krovu

- číslování jednotlivých poškození dle Půdorysu krovu
- u přístupných prvků jenž nejsou nijak číselně označené lze hodnotit jejich poškození do stupně B
- u prvků, které byly v době průzkumu nepřístupné (z bezpečnostního či technického hlediska), lze očekávat, vzhledem k okolním konstrukcím, jejich poškození až do stupně C lokálně nelze vyloučit poškození do stupně D
- u délek prvků je možné lokální zhoršení až o jeden stupeň poškození
- poškození prvku označené např. D/C označuje prvek jenž je ve spodní části (např. zhlaví, osedlání, .. ..) poškozen do stupně D a horní část prvku (např. délka krokve) je poškozena do stupně C
- poškození prvku stropu označené např. D/C/B označuje prvek jenž je poškozen ve zhlaví do stupně D, v uložení na zdivu do stupně C a v přístupné (odhalené) délce do stupně poškození B

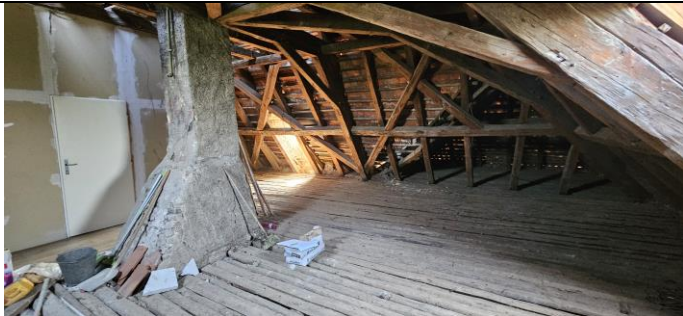
| obr.1<br>konstrukce krovu | obr.2<br>poškozená pata krovu |

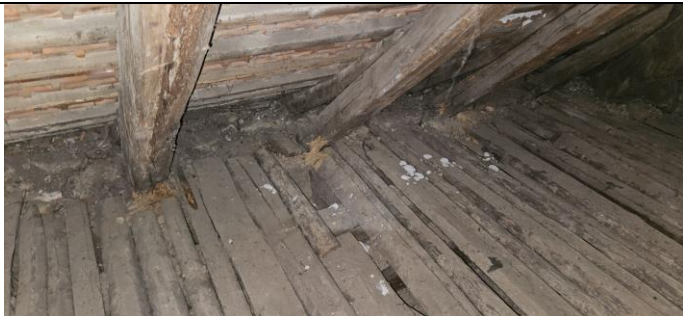
| obr.3<br>poškozená pata krovu | obr.4<br>úprava konstrukce krovu |
