| NÁZEV STAVBY: STAVEBNÍ ÚPRAVY A ZMĚNA UŽÍVÁNÍ OBJEKTU KLOBÁSOVA 9, BRNO - STARÝ LÍSKOVEC | | FORMÁT: 2x44 | | | |
| ČÁST: D.3 STAVEBNĚ TECHNICKÝ PRŮZKUM | | | | | |
| NÁZEV VÝKRESU: PŮDORYS 1.NP - UMÍSTĚNÍ SOND | | MĚŘITKO: 1:100 | | Č. VÝKRESU: D.3.2 | |

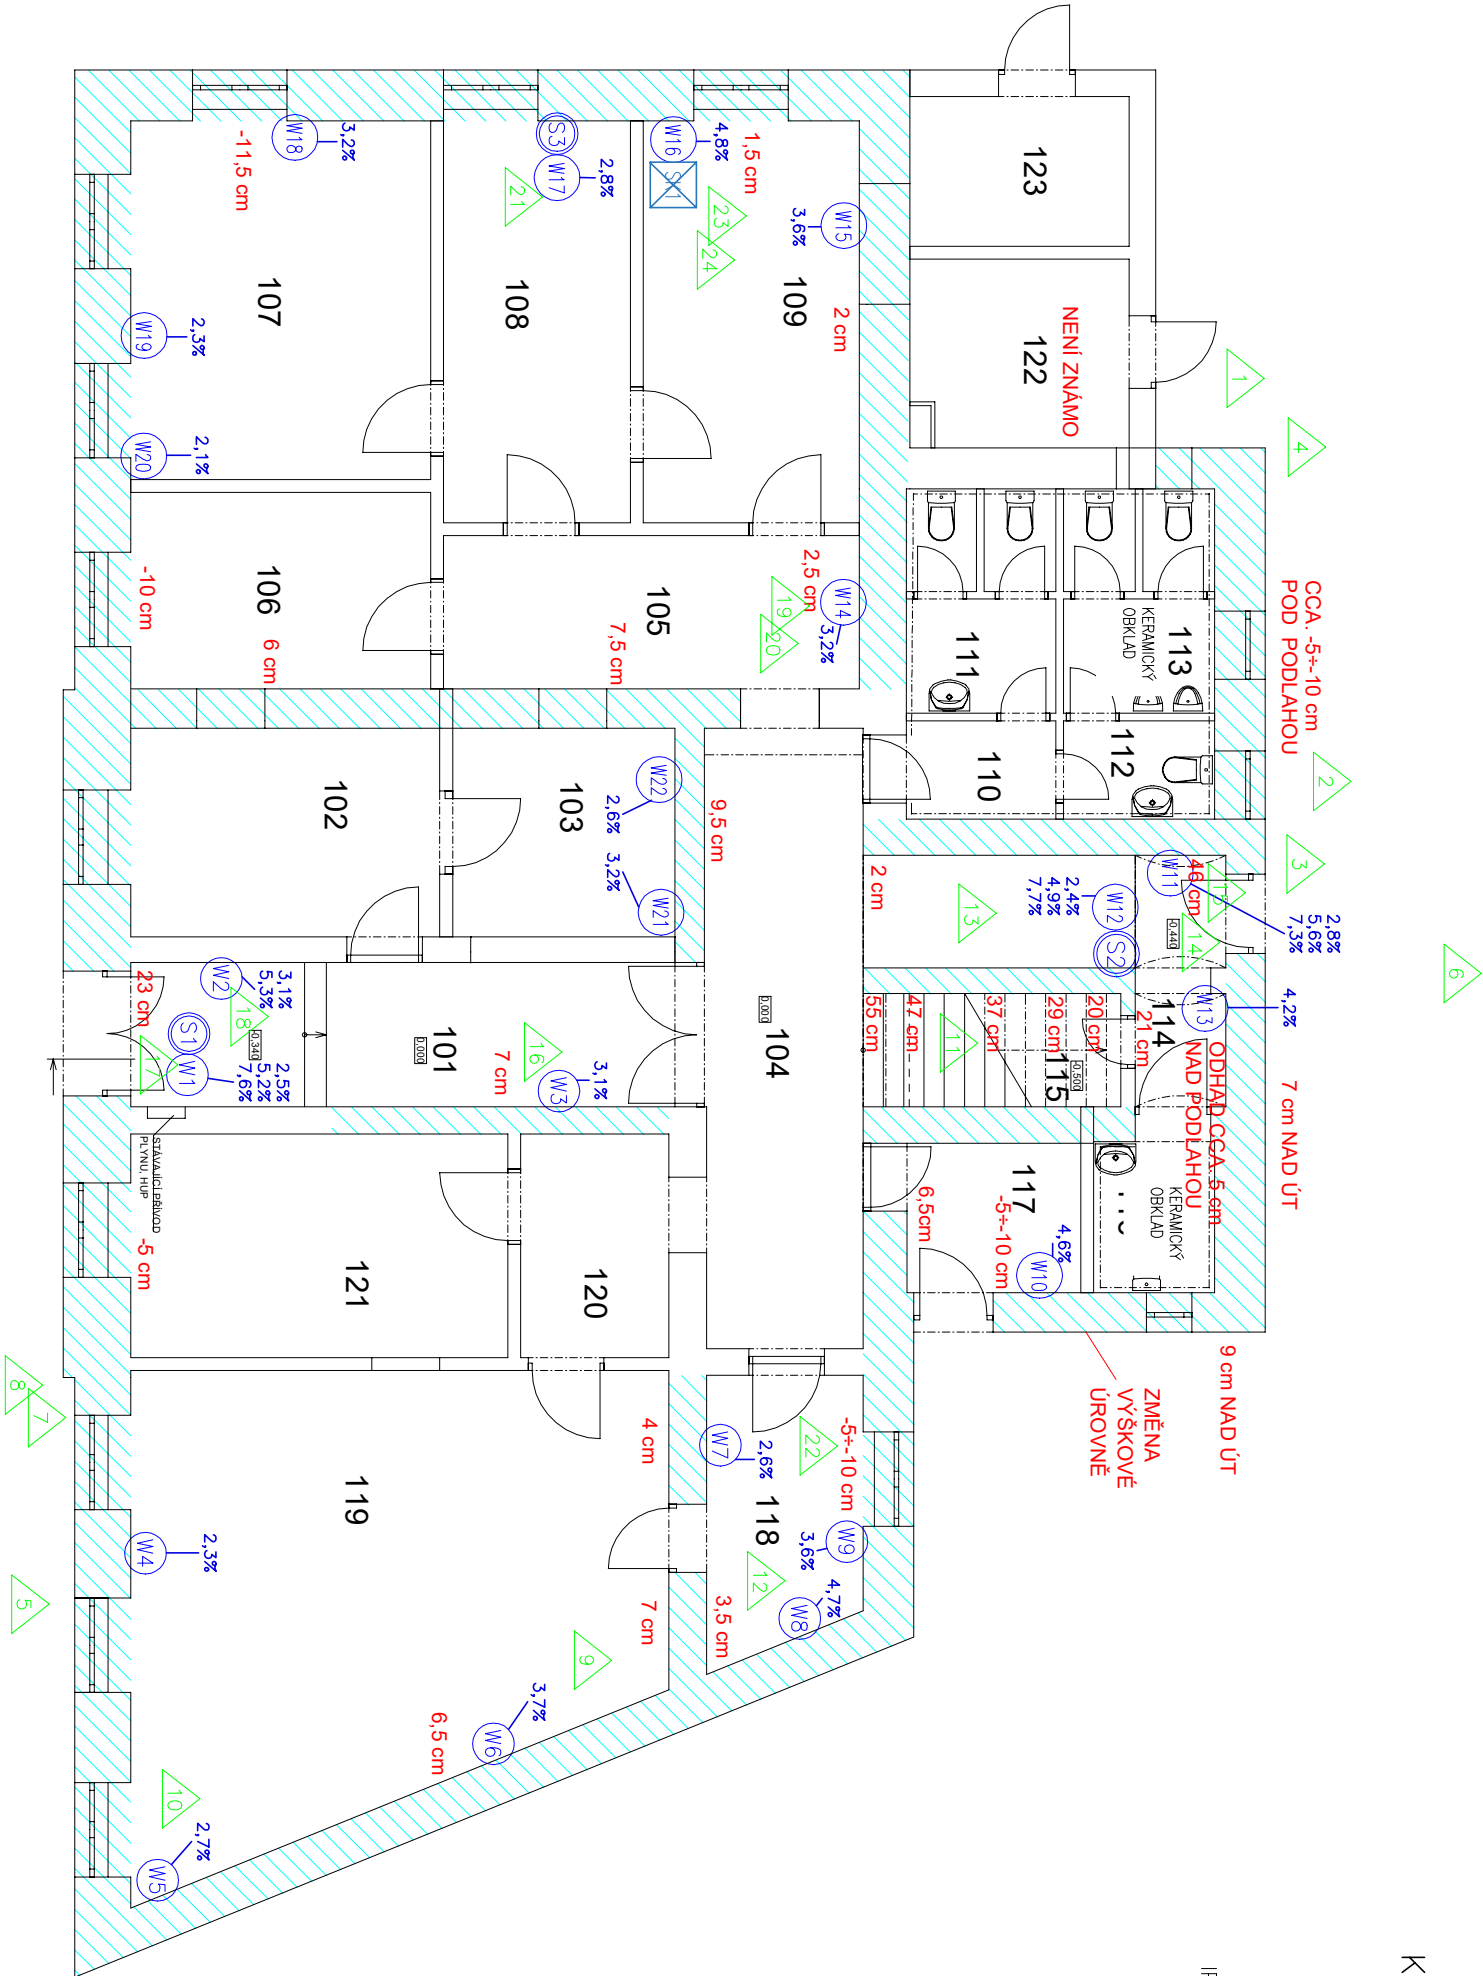
- DLE VÝSLEDKŮ KAMEROVÝCH ZKOUŠEK BYLO ZJIŠTĚŠNO, ŽE VNITŘNÍ SPLAŠKOVÁ KANALIZACE VYKAZUJE NETĚŠNOSTI, COŽ SE PROJEVUJE ZASOLENÍM ZDIVA V OKOLÍ SOCIÁLNÍHO ZAŘEÍ. ZÁROVEŇ BYLY ZJIŠTĚNY PORUCHY VNĚJŠÍ DEŠŤOVÉ KANALIZACE, VÍCE VIZ [1]
