## STAVEBNÍ ÚPRAVY A ZMĚNA UŽÍVÁNÍ OBJEKTU KLOBÁSOVA 9, BRNO - STARÝ LÍSKOVEC

D.3.1 Stavebně technické posouzení objektu z hlediska vlhkosti,  
provedených opatření, návrh koncepce řešení sanace  
vlhkého zdiva

### STAVEBNĚ TECHNICKÝ PRŮZKUM

prosinec 2020

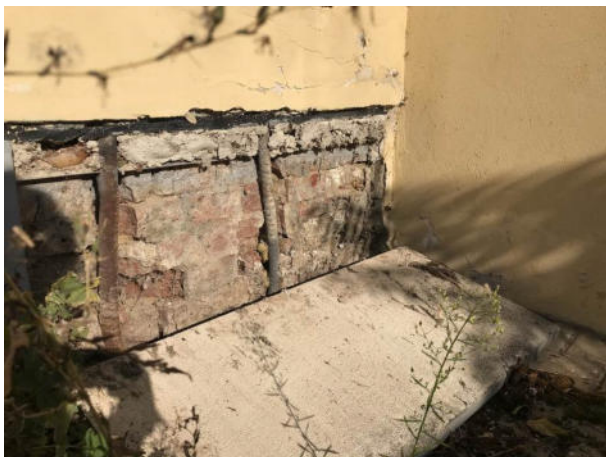
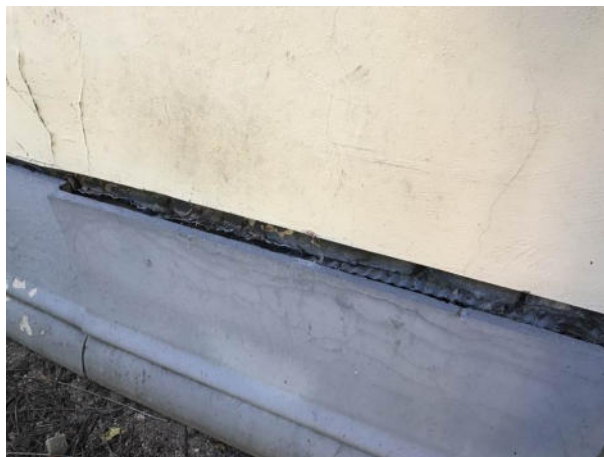
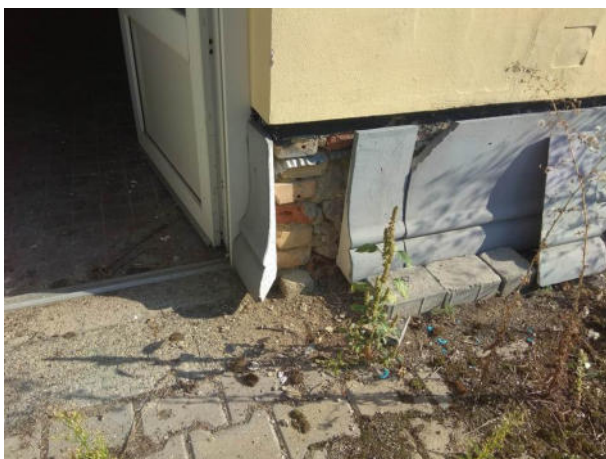
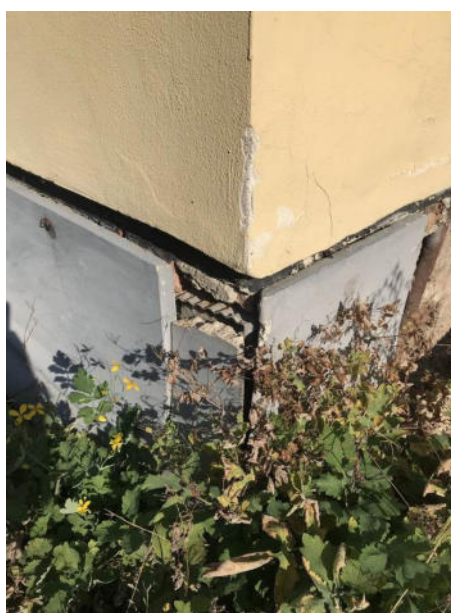
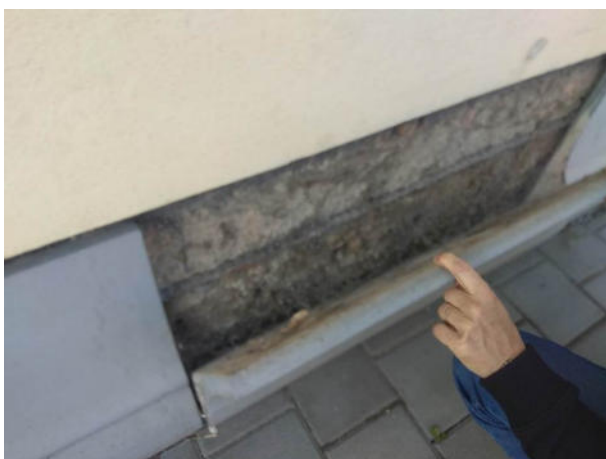
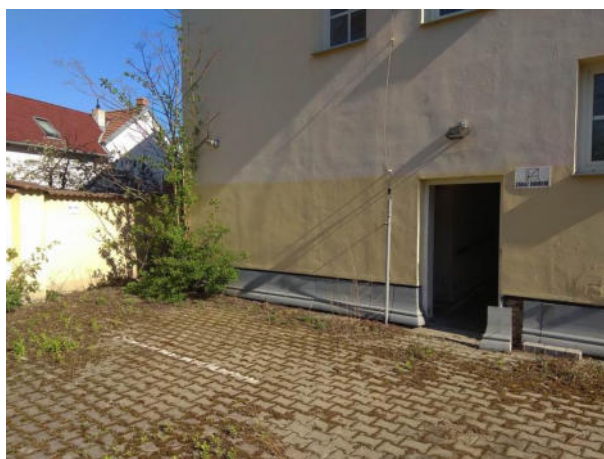
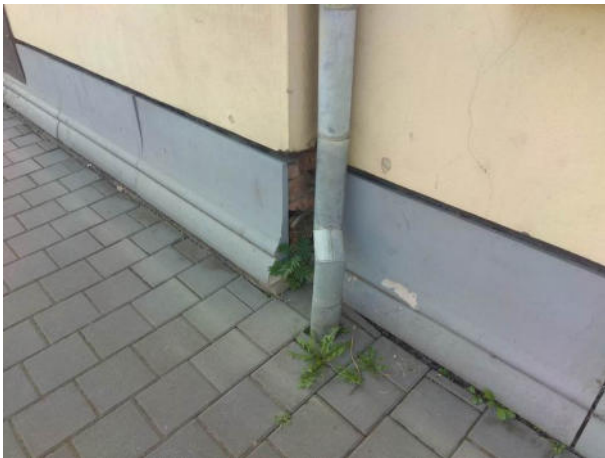
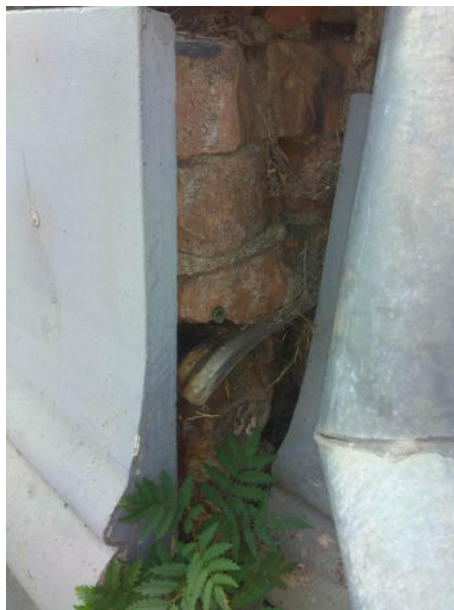
- Jednotlivé betonové dílce v soklových partiích fasády jsou na několika místech popraskány a odseparovány od fasády v důsledku nefunkčnosti kotvení, foto č. 1 - 8;
- Dvůr ve výklenku směrem k navazujícímu sousednímu objektu zarostlý náletovými dřevinami.

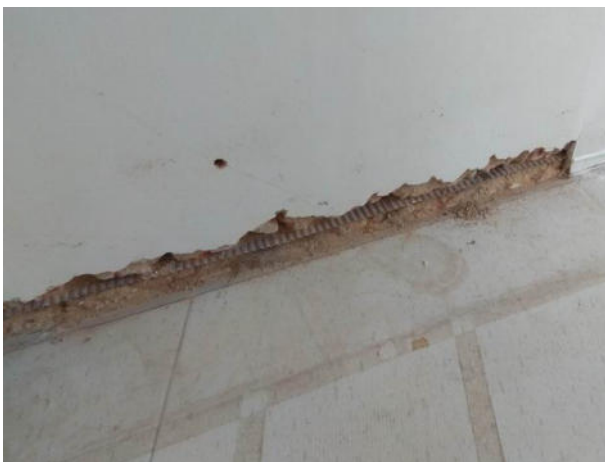
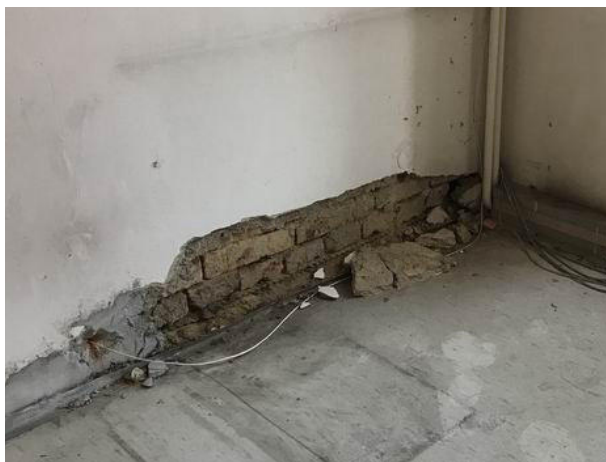
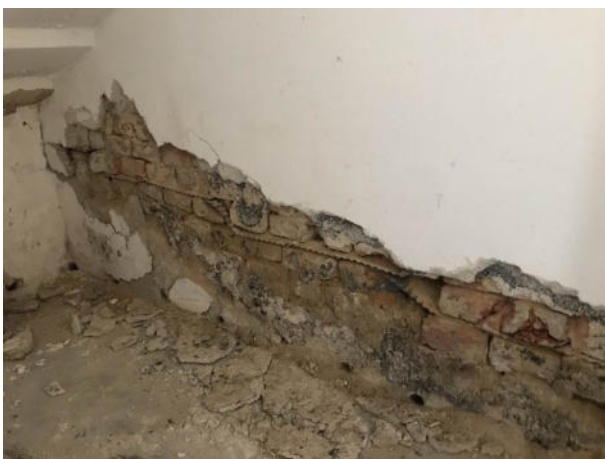
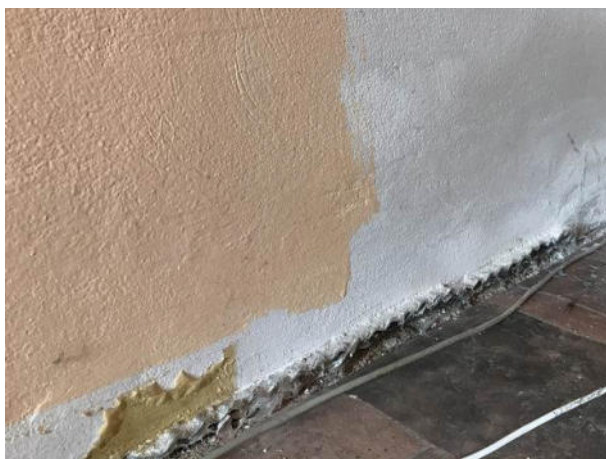
- Degradace povrchových úprav (omítek) vlhkostí v kombinaci se škodlivými solemi v soklových partiích nad úrovní podlahy, a to především pod úrovní dodatečně provedené izolace (nerezové desky), foto č. 9 - 22;
- Kontaminace zdiva stavebně škodlivými solemi v místě pravděpodobných poruch ležaté splaškové kanalizace podél šikmé rampy směrem k výstupu na dvůr, foto č. 13 - 15;

- V rámci dlouhodobé vlhkostní problematiky objektu a řešení sanace vlhkého zdiva, byly v provedeny dodatečné izolace většiny svislých konstrukcí, a to mechanickou metodou (vrážení nerezových desek) v této úrovni:
  - z úrovně podlahy 1.NP, a to většinou v první spáře cihelného ve výšce cca 1,5 – 8 cm, foto č. 9 – 12, 20
  - ze strany exteriéru cca 10 – 12 cm pod úrovní čisté podlahy v průběžné spáře, foto č. 1, 2, 5, 7, 8.
  - v různých výškových úrovních s ohledem na sníženou úroveň podlahy (vstup do objektu z ulice Klobásova - 23 cm nad čistou podlahou a šikmou rampu s výstupem na dvůr cca 46cm nad čistou podlahou), foto č. 11, 15, 17.

- Obvodové a střední nosné konstrukce nad úrovní dodatečné izolace stěn (nerezové desky) vykazují ve většině případů vlhkosti nízké do 5% hmotnostní vlhkosti zdiva
- Problematická je však situace, kdy provedená dodatečná izolace (nerezové desky) jsou výše nad čistou podlahou a nachází se zde tedy neizolovaný průřez zdiva. Zásadní problém toto vykazuje v místě vstupu do objektu z ulice Klobásova a podél šikmé rampy s výstupem na dvůr. Vlhkosti se zde pohybují v rozsahu hodnot zvýšených až vysokých.

- Dodatečné izolace: S ohledem na skutečnost, že dodatečné izolace jsou místy provedeny nevhodně s ohledem na úroveň čisté podlahy bude provedeno jejich doplnění v rozsahu dodatečné izolace chemickou injektáží horizontální a plošné pro odstranění příčin vztlínající a boční vlhkosti dle ČSN 73 0610.

Nízkotlaká injektáž s provedením s vrtů uspořádanými v jedné řadě (doplnění neizolovaných průřezů) či dvou řadách nad sebou, tzv. šachovnicově s roztečí 150x80mm (konstrukce neizolované), či izolace plošné (konstrukce, kdy stávající dodatečná izolace je výše.

- Odstranění stávajících omítek degradovaných vlhkostí a škodlivými solemi.
- Vnitřní povrchy z interiéru 1.NP – sanační omítkový hydrofilní systém s vápenným štukem. Povrchová úprava vhodná pro vlhké a zasolené zdivo odolávající krystalizaci solí.

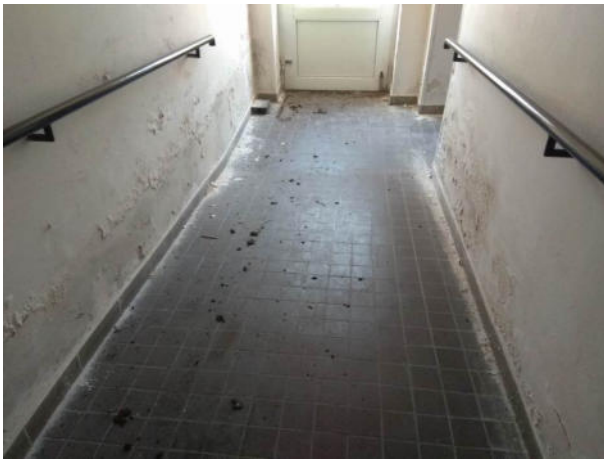
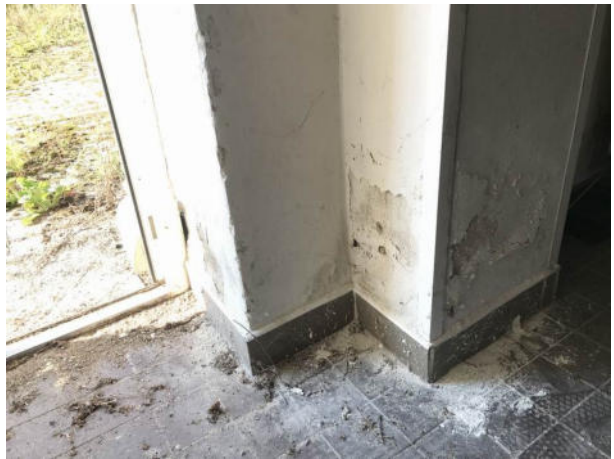
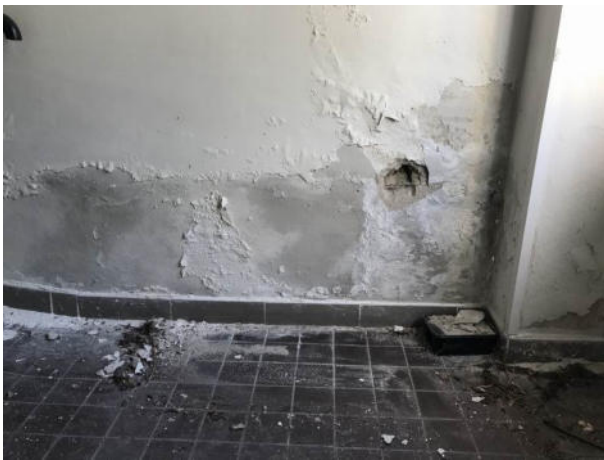
Stav zasolení je ovlivňován různými faktory. Dusičnany mohou být důsledkem porušených kanalizací, což potvrzují i kamerové zkoušky (např. staničení 8 v sociálním zázemí [1]). Sírany mohou být již primárně obsaženy v některém z použitých materiálů (nekvalitní písek, cihly). Objekt je taktéž ovlivňován dlouhodobě vlivem kyselých plynů, obsažených v ovzduší (oxidy síry a dusíku, následně tvořící sírany a dusičnany). Výskyt chloridových solí může být důsledkem údržby okolí posypovou solí v zimním období ze strany ulice Klobásova a veřejného chodníku.

- ZTI – vnější dešťová i vnitřní splašková kanalizace: Je nezbytné zajistit 100%ní funkčnost a odvod dešťových vod ze střešních rovin do kanalizace. Je nezbytné provádět pravidelné čištění a kontrolu všech dešťových okapů a taktéž nově lapačů střešních splavenin. Ty kontrolovat min. 2x měsíčně, v podzimním období spadu listí i častěji. V rámci rekonstrukce bude provedena nová ležatá kanalizace vnitřní.

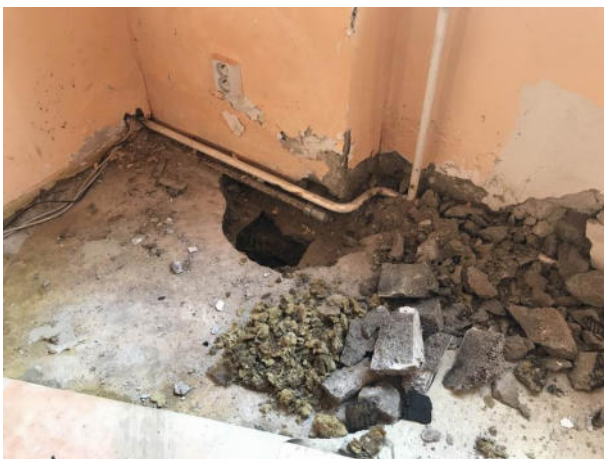
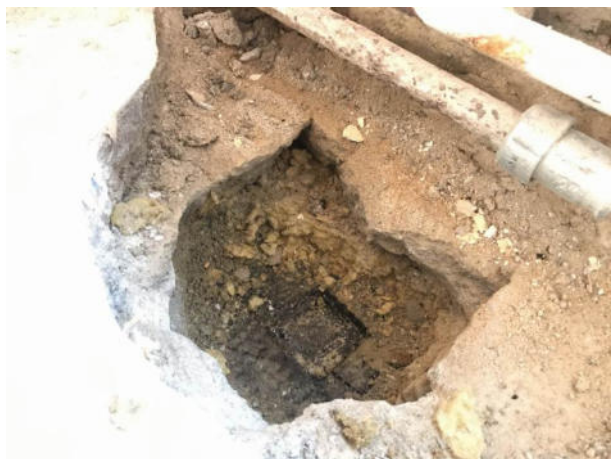
Podlahy v 1.NP jsou provedeny s různou nášlapnou vrstvou (keramická dlažba, PVC). Podkladem pod nášlapnou vrstvou je betonová mazanina. Byla provedena 1 kopaná sonda s ohledem na skutečnost, že byla podlaha udělána nově v celém půdorysu 1.NP, foto č. 23, 24. Umístění sondy – viz příloha č. 3: Půdorys 1.NP – umístění sond

- PVC
- Beton 70 mm
- Hutný beton 40 mm
- Asfaltový papír 1 mm
- Minerální vata 40 mm
- „IPA“ (starý asfaltový pás) 2-3 mm
- Podkladový beton

- Ve všech stávajících místnostech 1.NP bude stávající podlaha ponechána a provedena pouze vrstva nově nášlapná vrstva – keramická dlažba. Pod nášlapnou vrstvou bude provedena na stávající podklad (případně vyrovnaný) penetrace a hydroizolace - silikátová pružná 2-komponentní hybridní hydroizolační stěrka v tl. 3mm včetně detailu napojení na dodatečnou izolaci stěn (chemická injektáž) pomocí systémové koutové bandáže (pogumovaná páska pro pružné utěsnění v koutech a rozích).
- V nově budované přístavbě (m.č. 106 – zádveří), bude provedena standardní skladba podlahy s asfaltovou hydroizolací (2x asfaltový pás) na podkladní betonovou mazaninu
