# MIMOŘÁDNÁ PROHLÍDKA MOSTU

## „Most přes řeku Bělou na MK v obci Hradec–Nová Ves ev. č. M–1“

Prohlídku provedl: Ing. Jaroslav Ostrejš, opráv. MD ČR č. 95/2004  
 Dne : 22.2.2015  
 Za účasti: - starosta obce Hradec – Nová Ves,  
 - zástupci IDS Olomouc a. s.

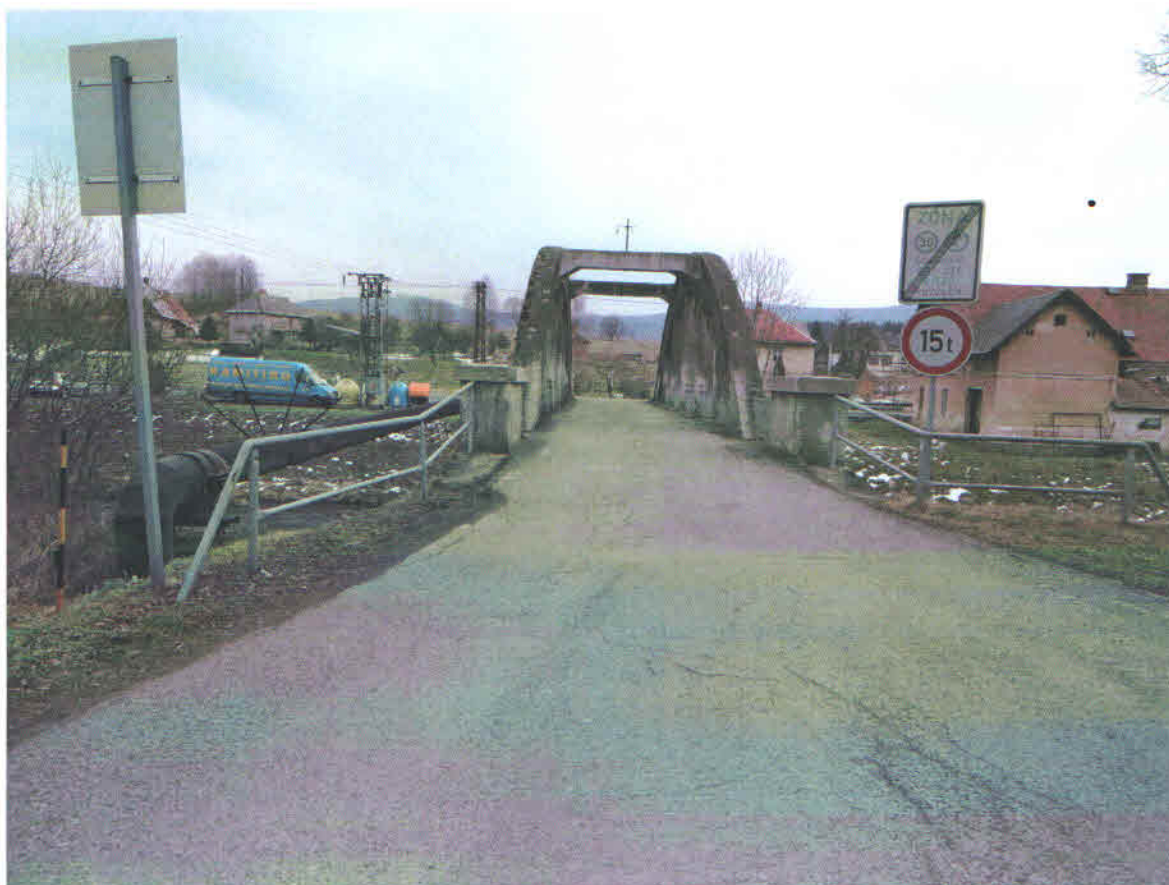
Pohled na most proti směru staničení – chybí dodatková tabulka s údajem o zatížitelnosti mostu Vr

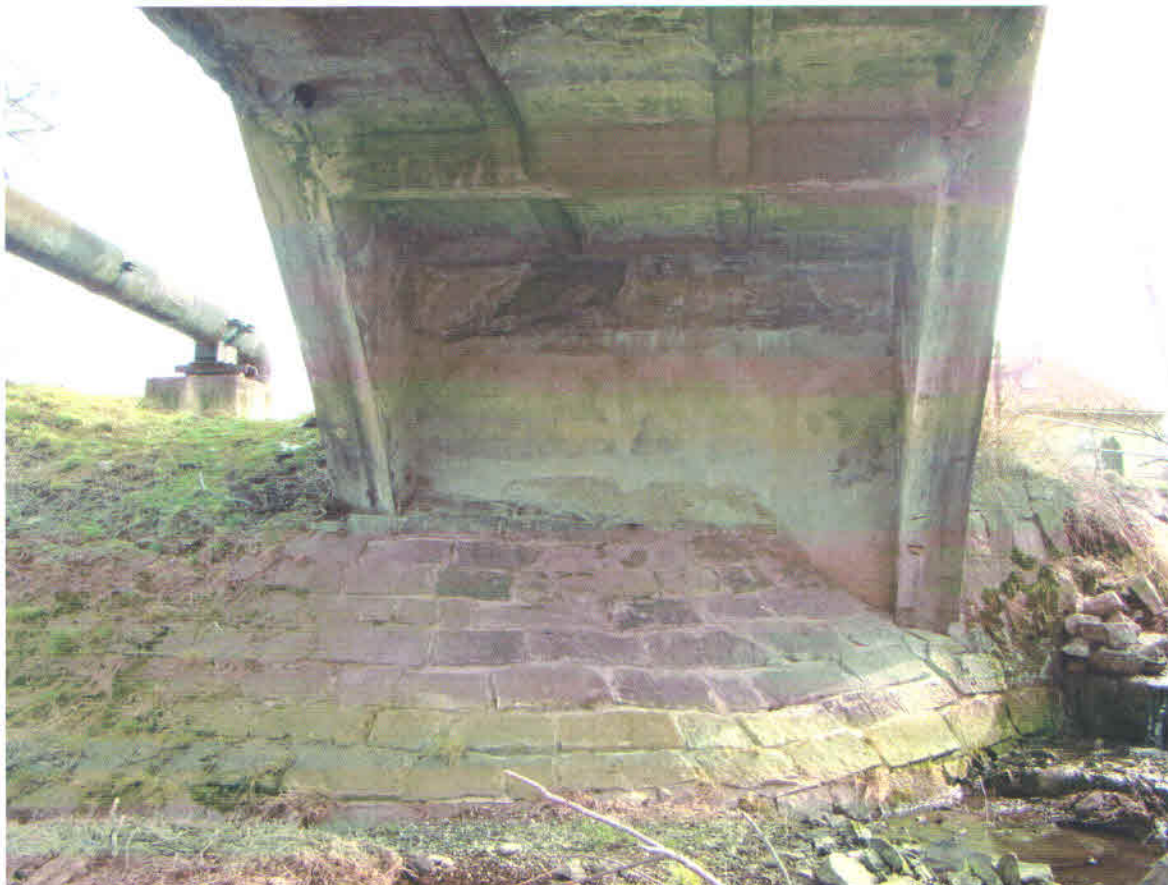
Pohled na 1. opěru – průsaky do líce opěry s výluhy, koroze svodů odvodnění, trhliny na podhledu pravého oblouku, obnažena a korodující výztuž trámů

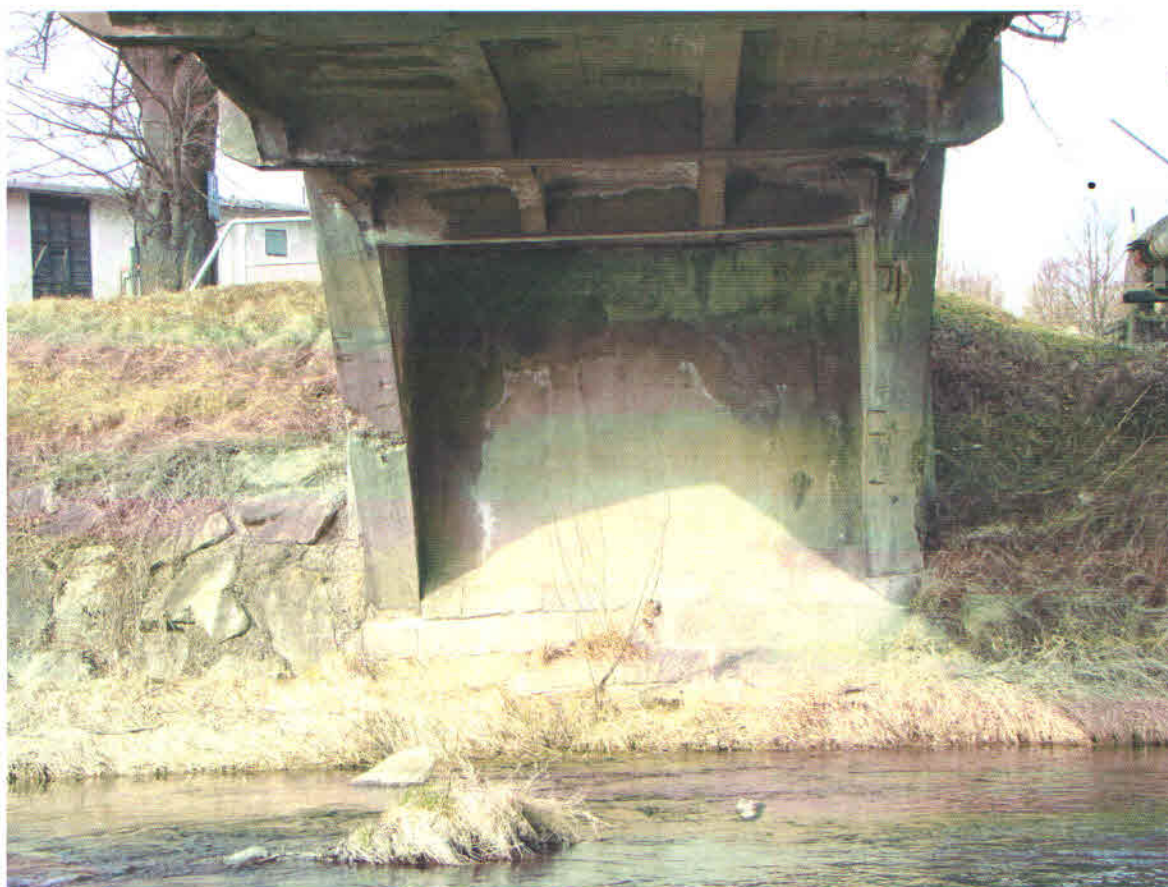
Pohled na 2. opěru – průsaky do líce opěry s výluhy, koroze svodů odvodnění, obnažena a korodující výztuž trámů

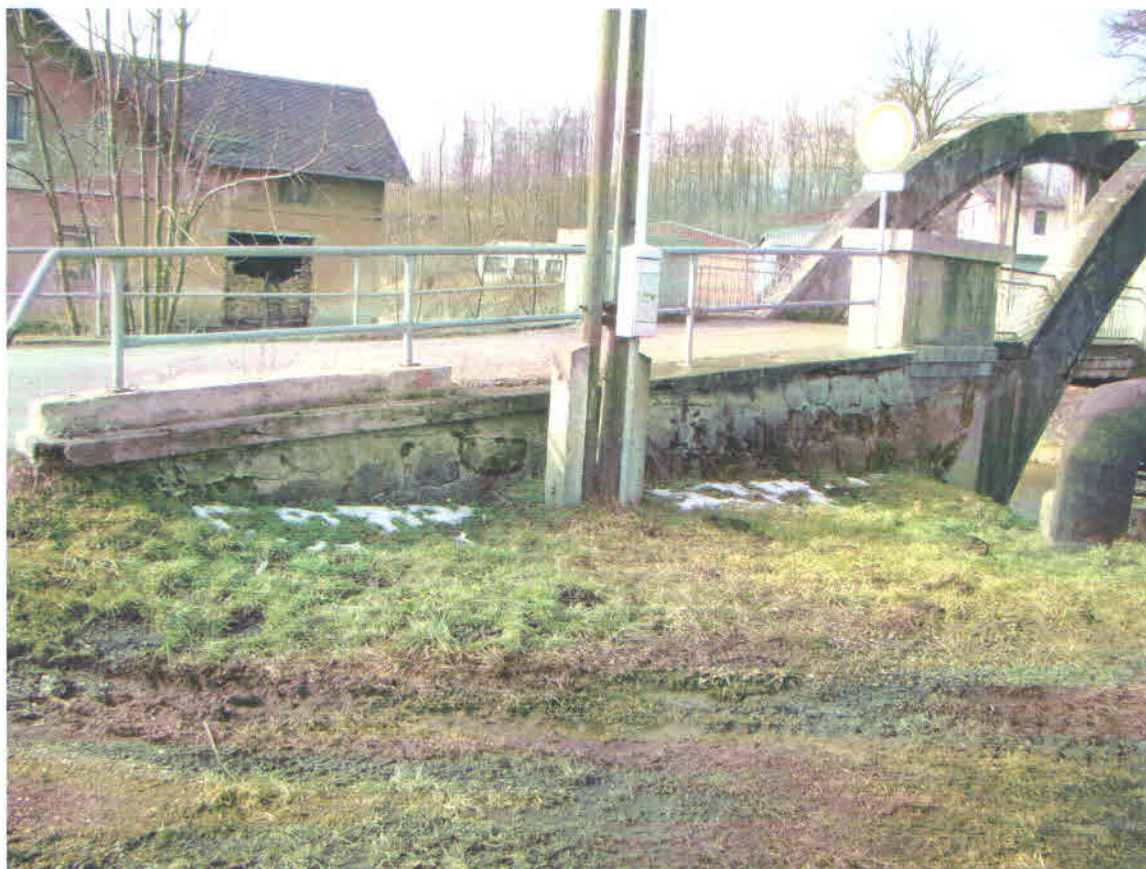
Pohled na pravé křídlo 1.opěry – nehomogenní římsa, rozvolněné zdivo s uvolněným spárováním

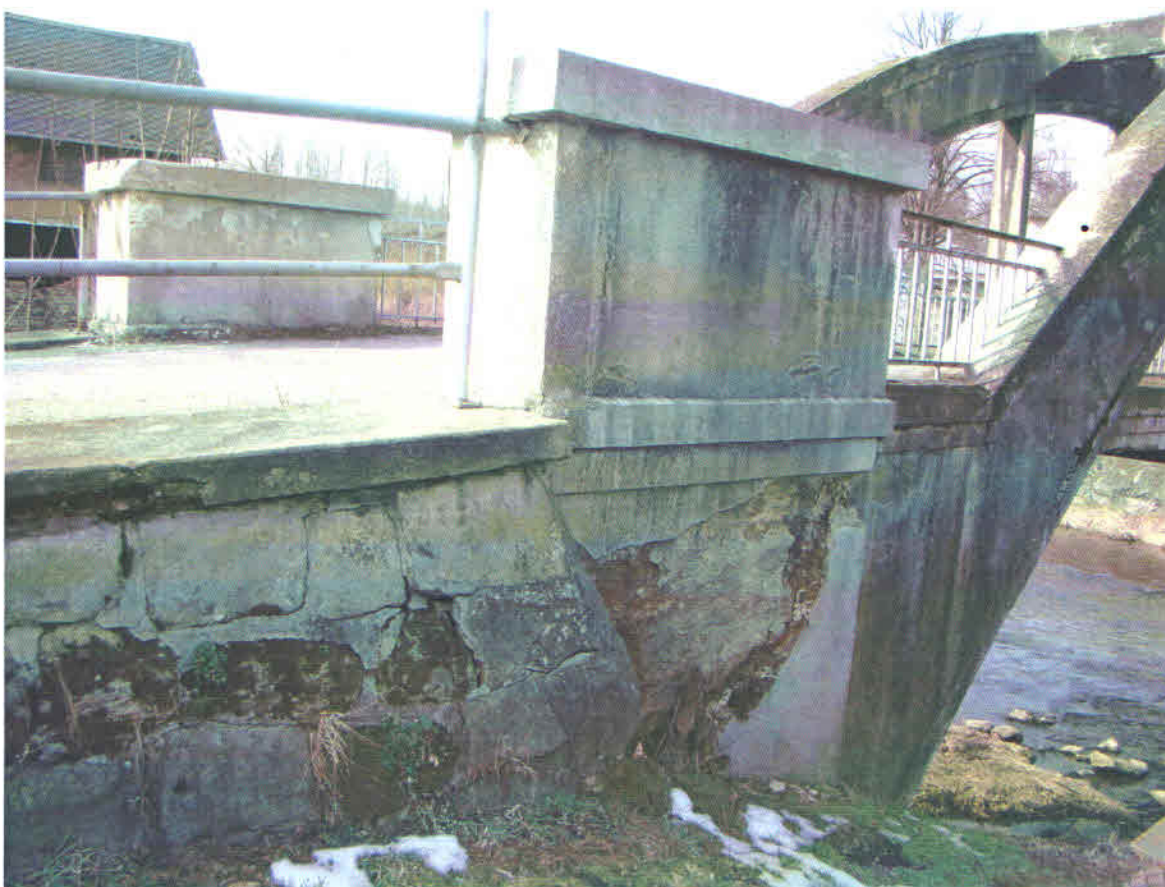
Detail pravého křídla 1.opěry – degradace betonu líce křídla a římsy

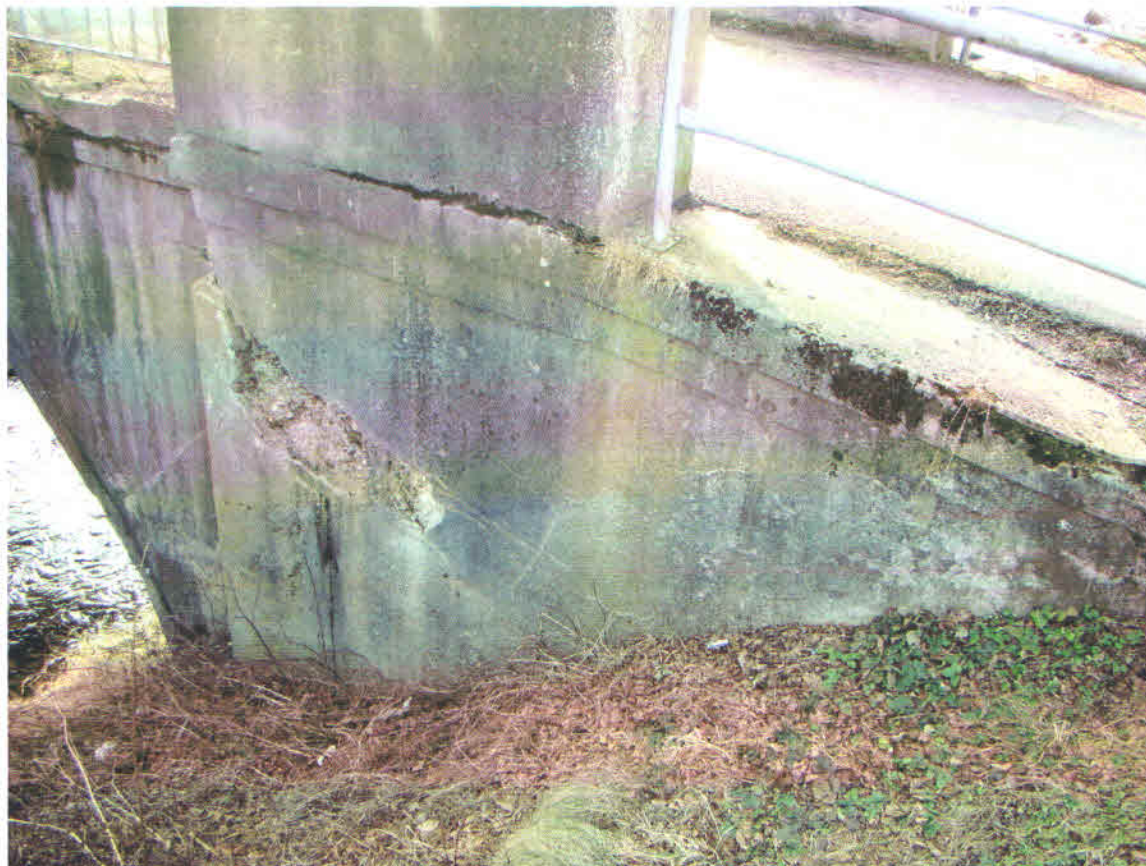
Pohled na pravé křídlo 2.opěry – hloubková degradace betonu líce křídla; průsaky s výluhy

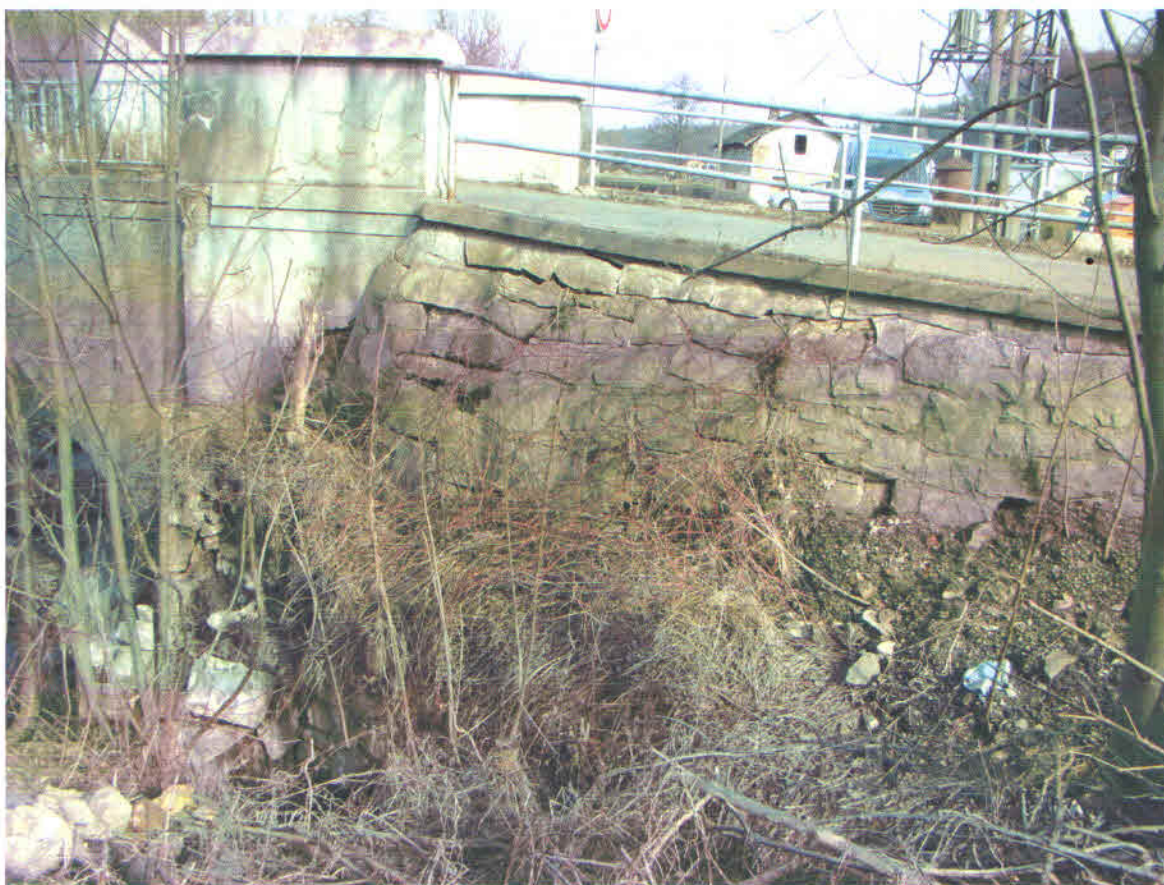
- 1) **Základy:** bez zjevných závad a postřehnutelných geometrických změn.
- 2) **Zemní těleso:** bez závad.
- 3) **Podpěry a křídla:** na lících opěr trhlíny, průsaky a výluhy, líc křídel místně s hloubkově degradovaným betonem a místními průsaky, zdivo prodloužených křídel rozvolněné s uvolněným spárováním; levé křídlo 1.opěry–zde zdivo částečně zříceno.

Pohled na levé křídlo 1.opěry – místně zřícení zdivo křídla a celkově rozvolněné zdivo

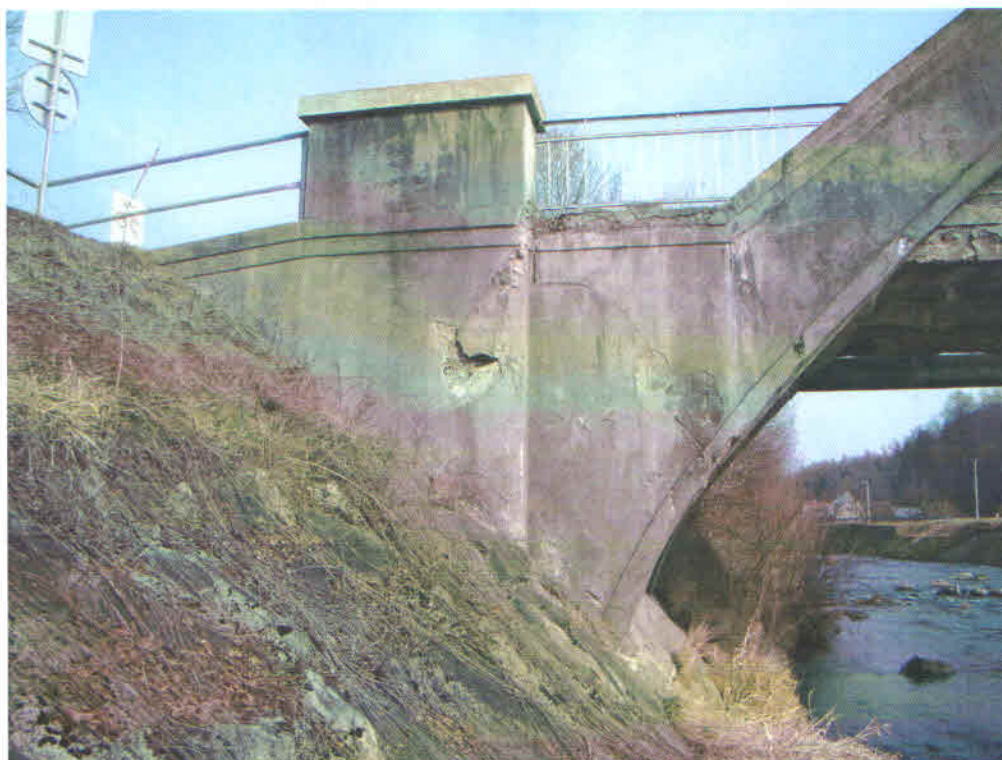
Pohled na levé křídlo 2.opěry – degradace betonu líce křídla a římsy

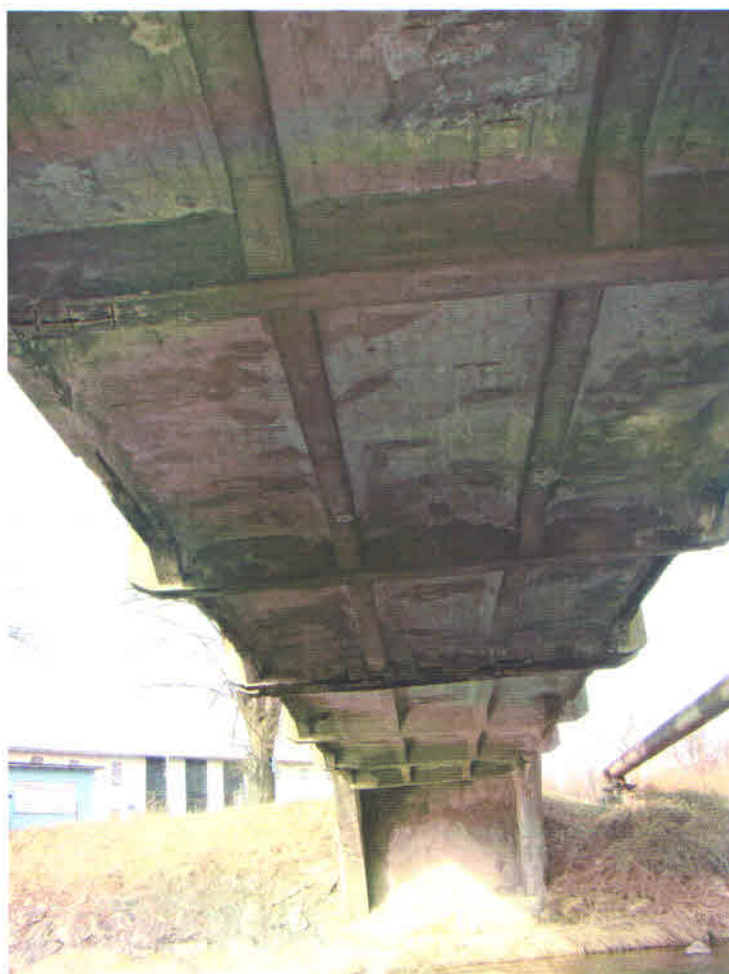
- 4) **Nosná konstrukce :** vlastní ŽB oblouky NK v dobrém stavu – jen místní závady na odlupování povrchových vrstev, hlavní závadou NK mostu je stav mostovky a souvisejících podélných a příčných trámů, zde podstatná hloubková degradace betonů a s tím související vrstevnatá koroze hlavní výztuže trámů s úbytkem mat. do 30% průřezu; při pohledu na vozovku mostu je viditelný jistý pokles vozovky v místě ½ rozpětí mostu; horní zavětrovací táhlo oblouků při 1.opěře jeví znám nárazu – trhlíny.

Podhled nosné konstrukce od 1. opěry – degradace betonu podhledů trámů s obnaženou nosnou výztuží zejména na krajních podélných trámech a příčných trámech v 1/2 rozpětí mostu

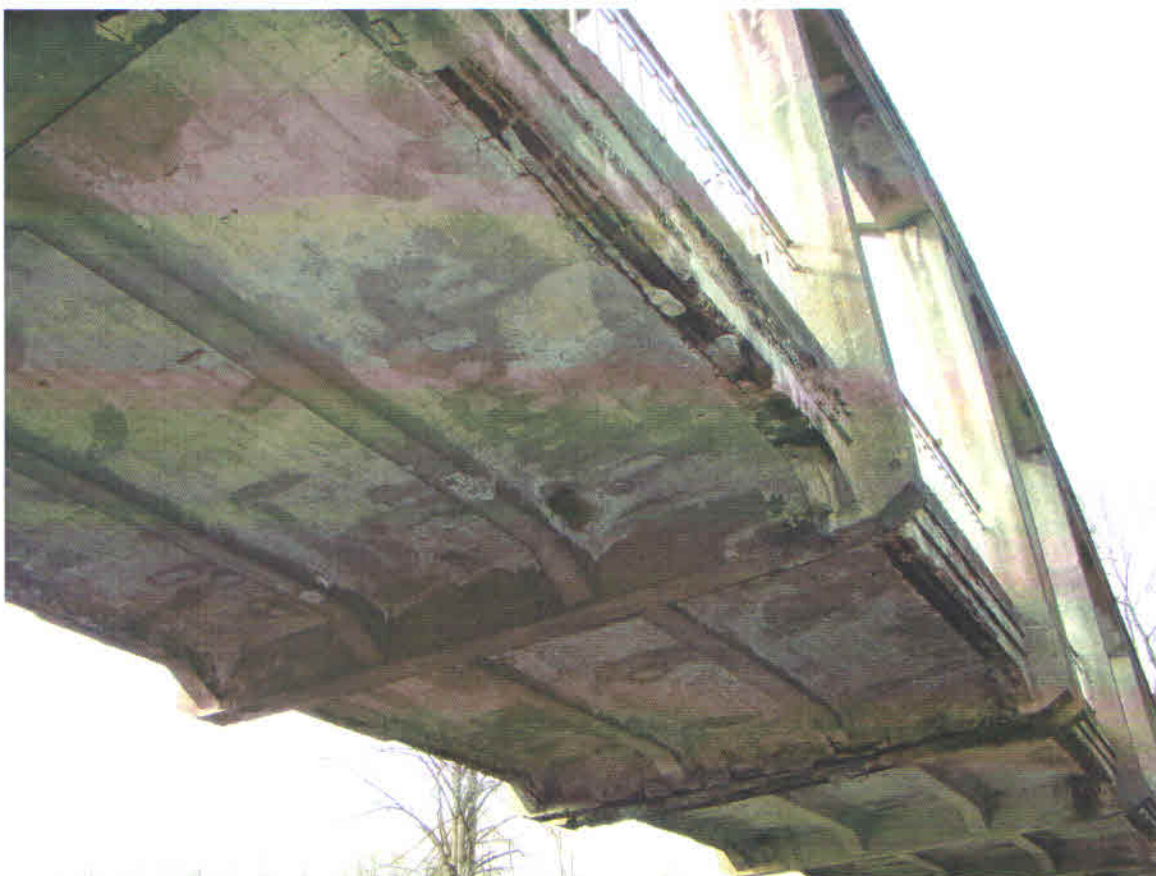
Detail podhledu NK zprava od 1.opěry – degradace betonu podhledu krajního trámu s výraznou korozi průřezu nosné výztuže

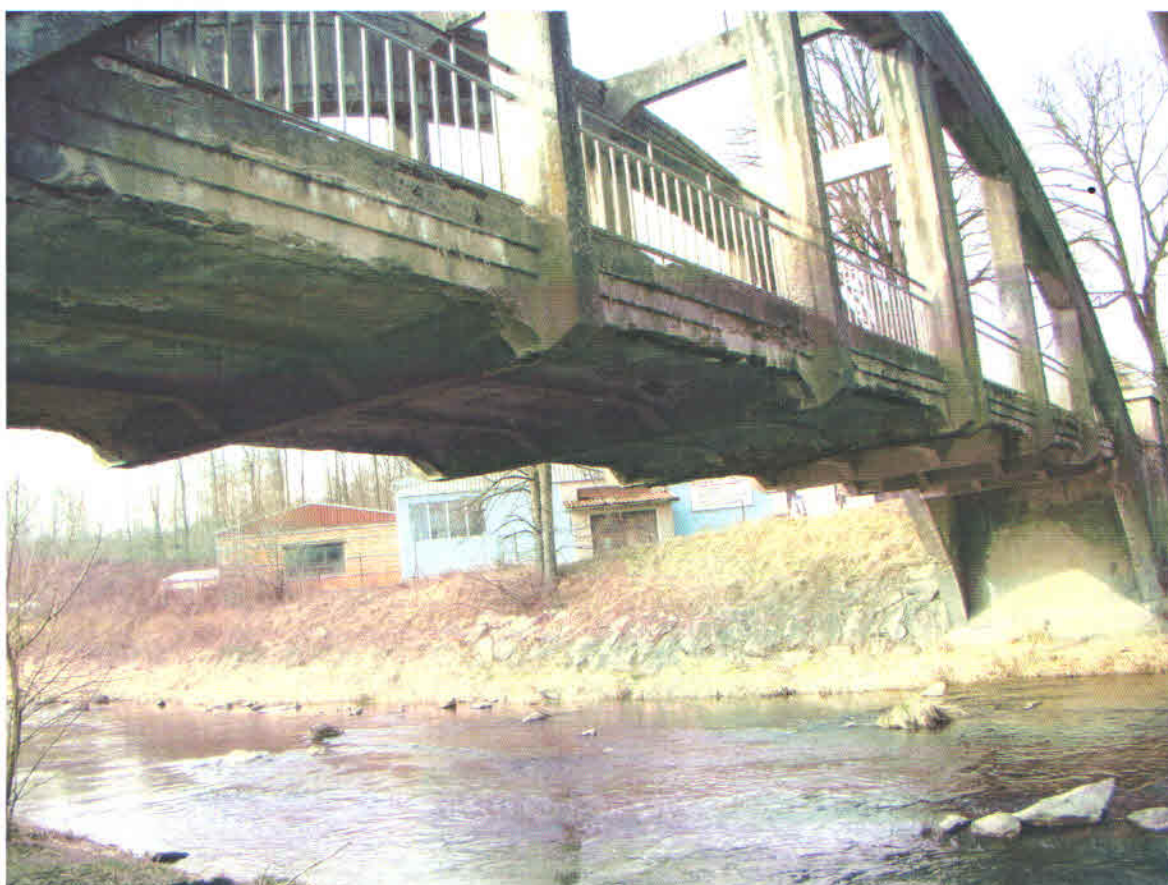
Podhled nosné konstrukce zprava – degradace betonu podhledu krajního trámu s výraznou korozi nosné výztuže

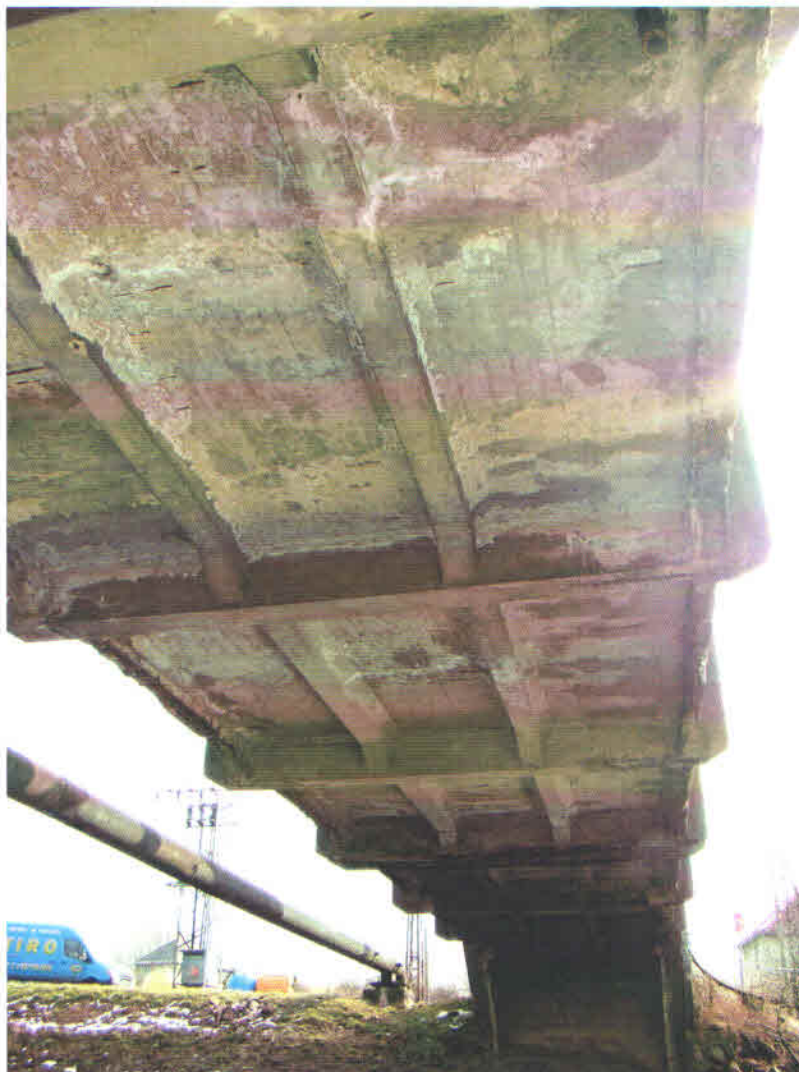
- 7) **Izolační systém:** původní hydroizolace je již nefunkční – průsaky do podhledu nosné konstrukce s následkem hloubkové degradace betonu a s tím související hloubková koroze hlavní výztuže.

Podhled nosné konstrukce od 2. opěry – silné průsaky s výluhy na podhledu NK

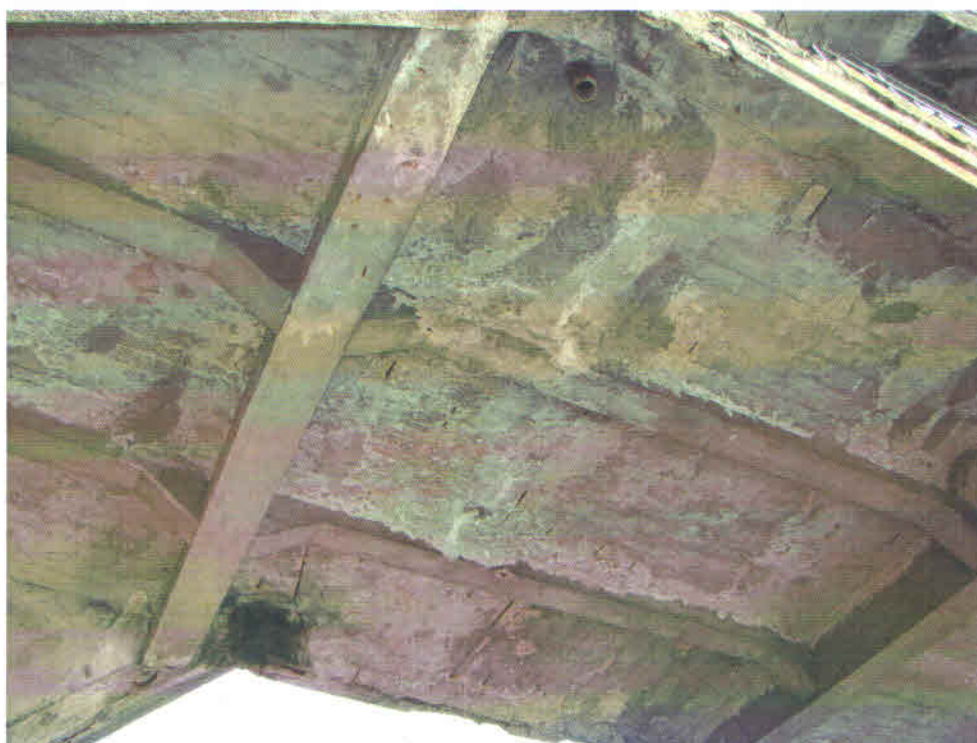
Podhled NK u 2. opěry – průsaky s výluhy, koroze svodu odvodnění; obnažena korodující výztuž mostovky

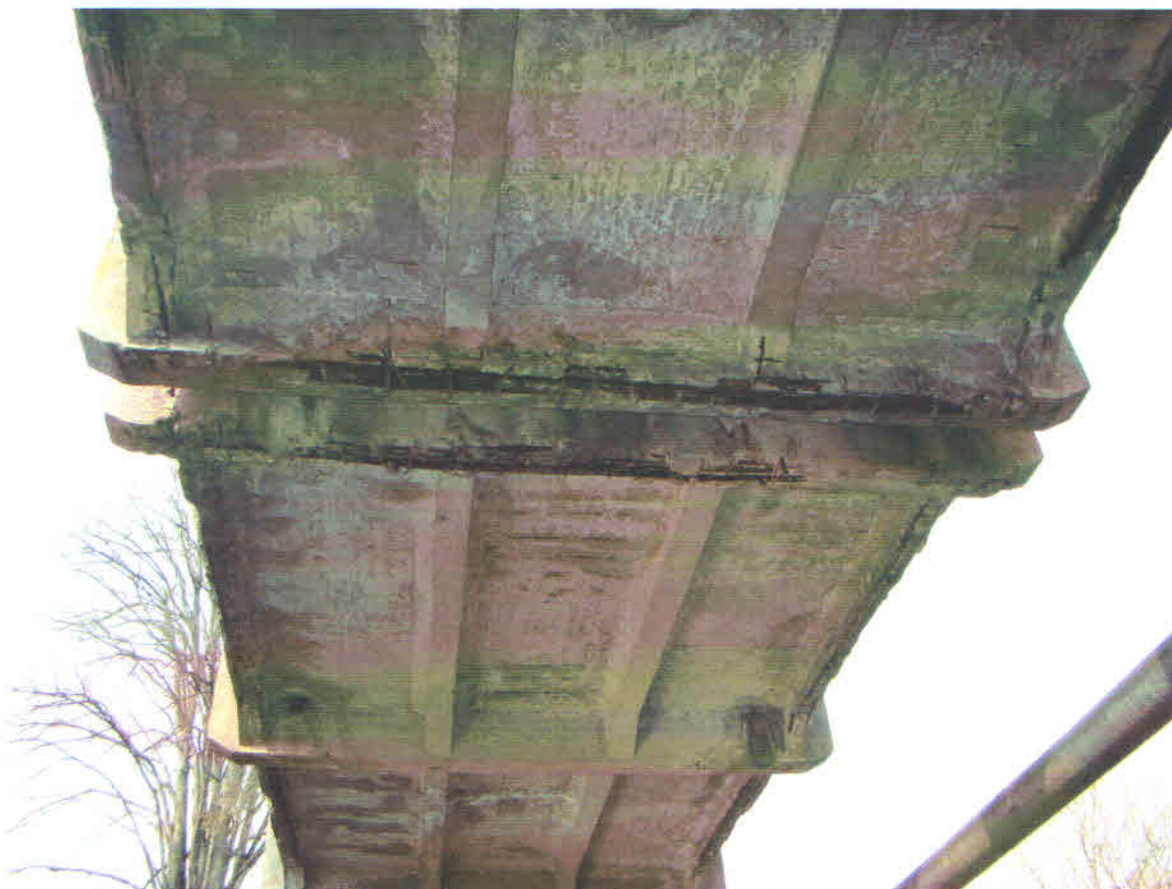
Detail středových příčných trámů v  $\frac{1}{2}$  rozpětí NK - degradace betonu trámů s výraznou korozi nosné výztuže

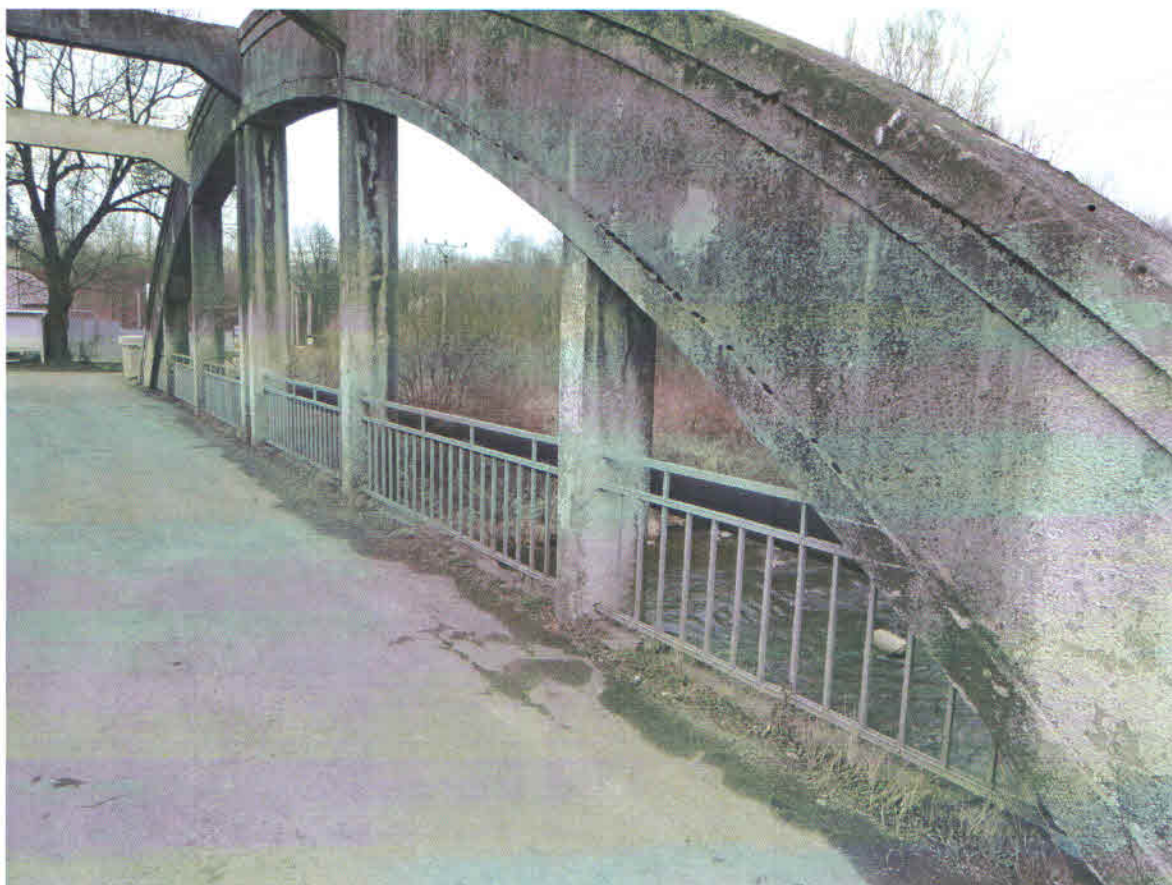
Pohled na pravou římsu s nosnou konstrukcí – vegetace a degradace betonu říms vlivem převrstvení vozovky a nefunkčního odvodnění vozovky mostu

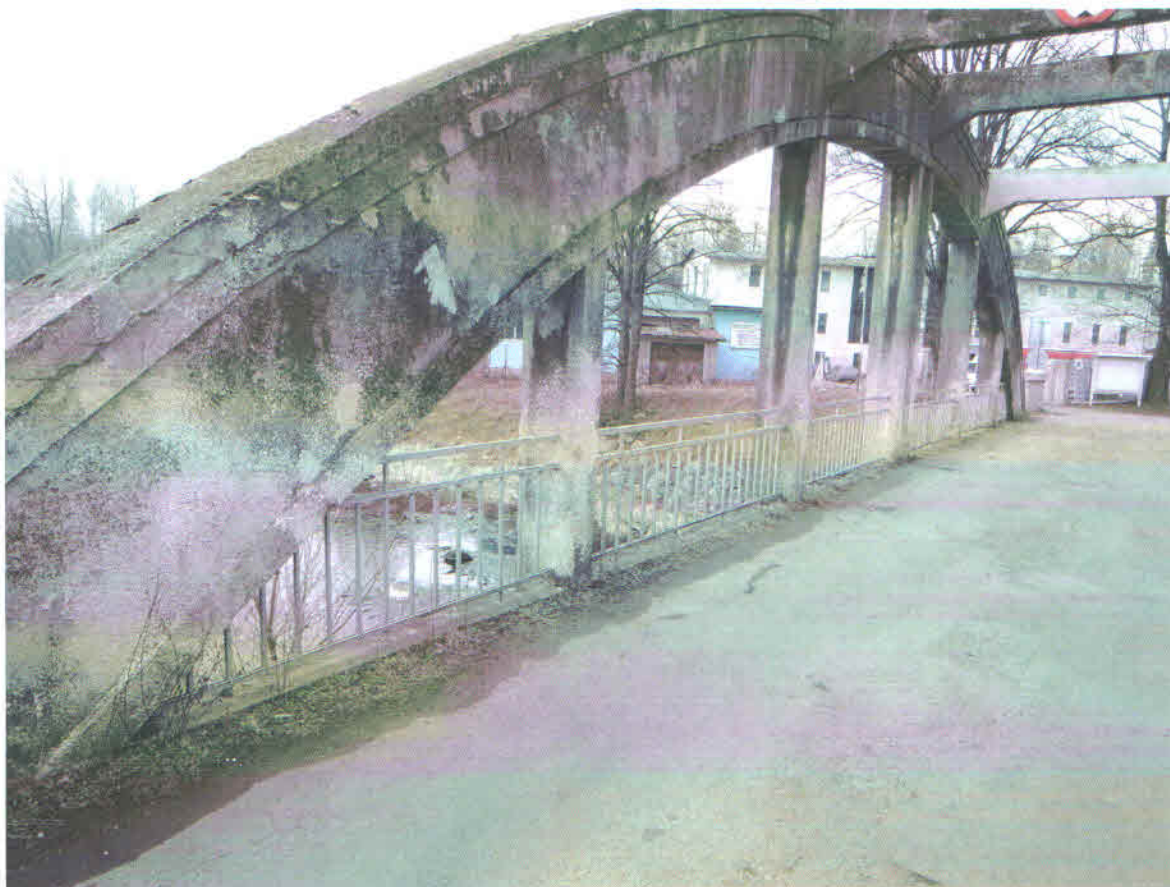
Pohled na levou římsu s nosnou konstrukcí - vegetace a degradace betonu říms vlivem převrstvení vozovky a nefunkčního odvodnění vozovky mostu

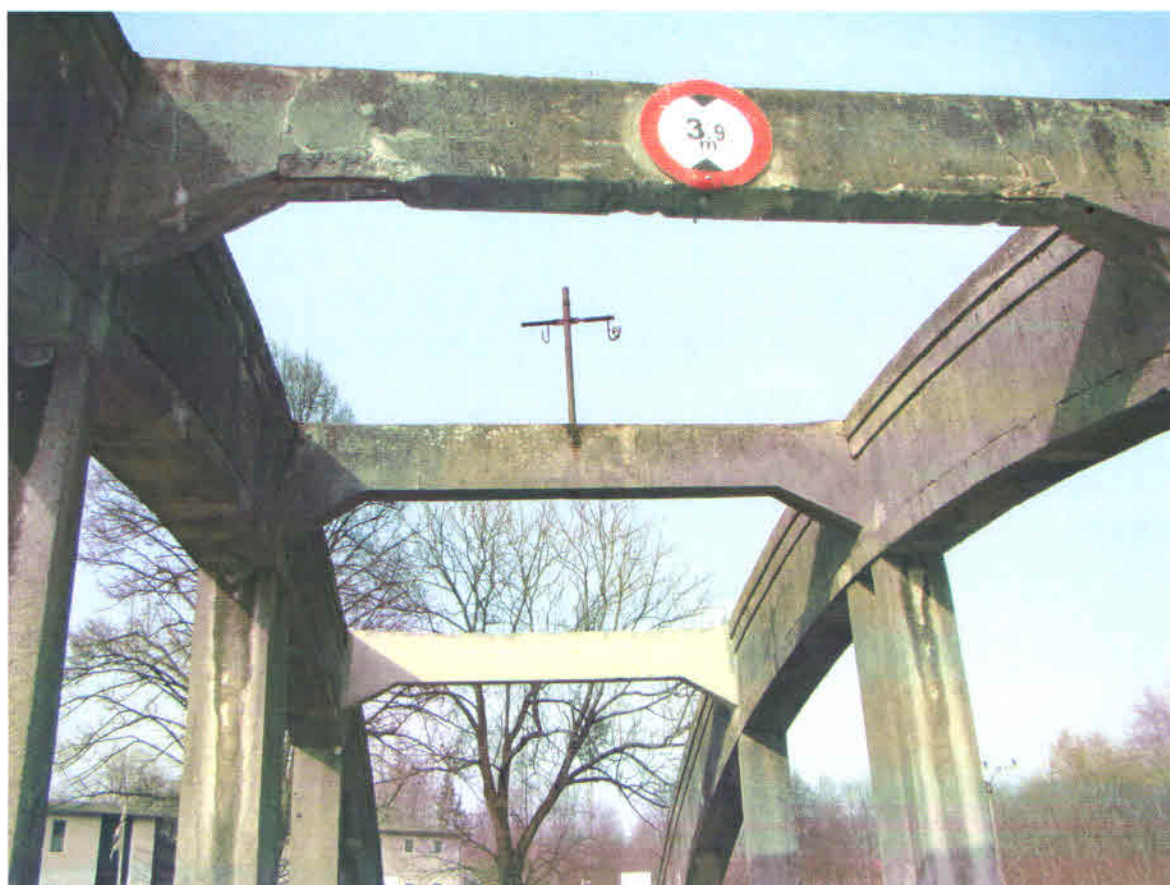
Pohled na vrcholové příčnický – ztužující příčník při 1. OP po náraze s trhlinami, odlomenými hranami a obnaženou a korodující výztuží

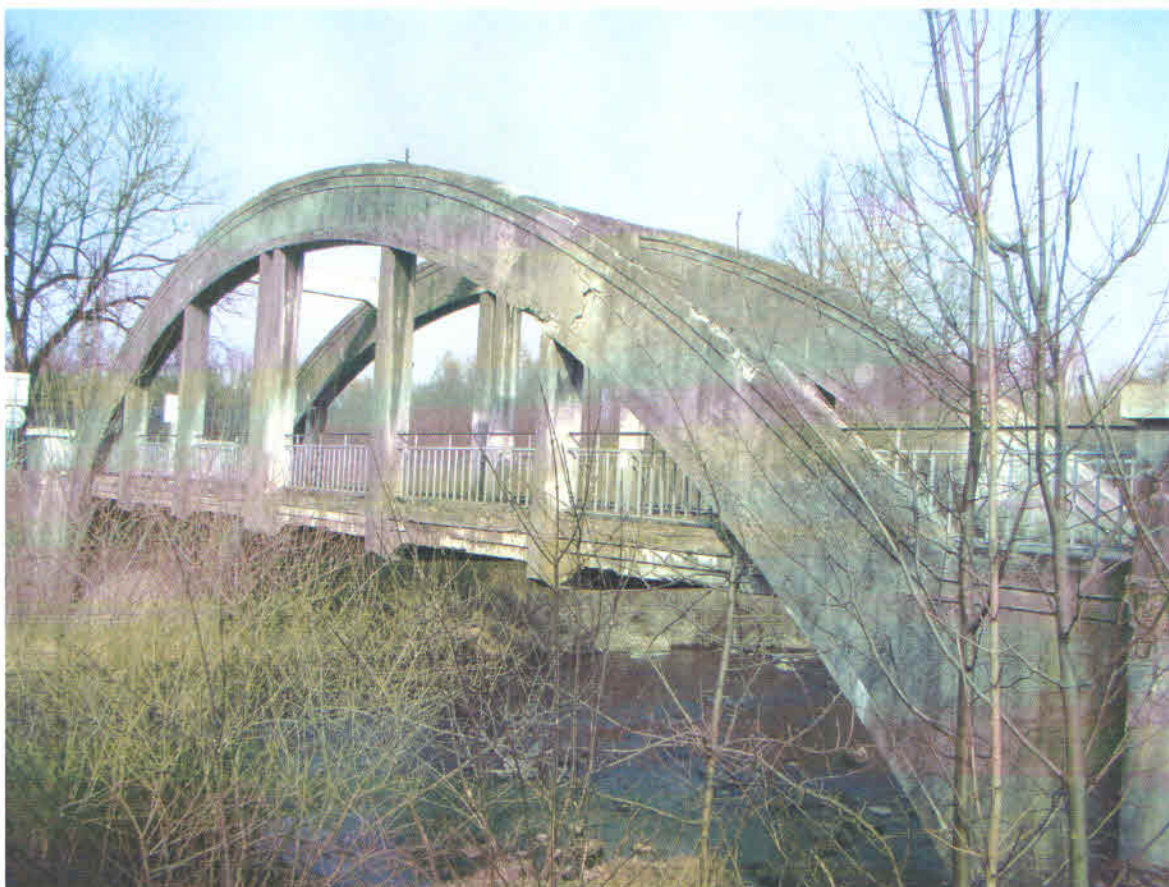
Detail NK zleva – degradace betonu čela mostovky a říms,  
místní degradace betonu levého oblouku

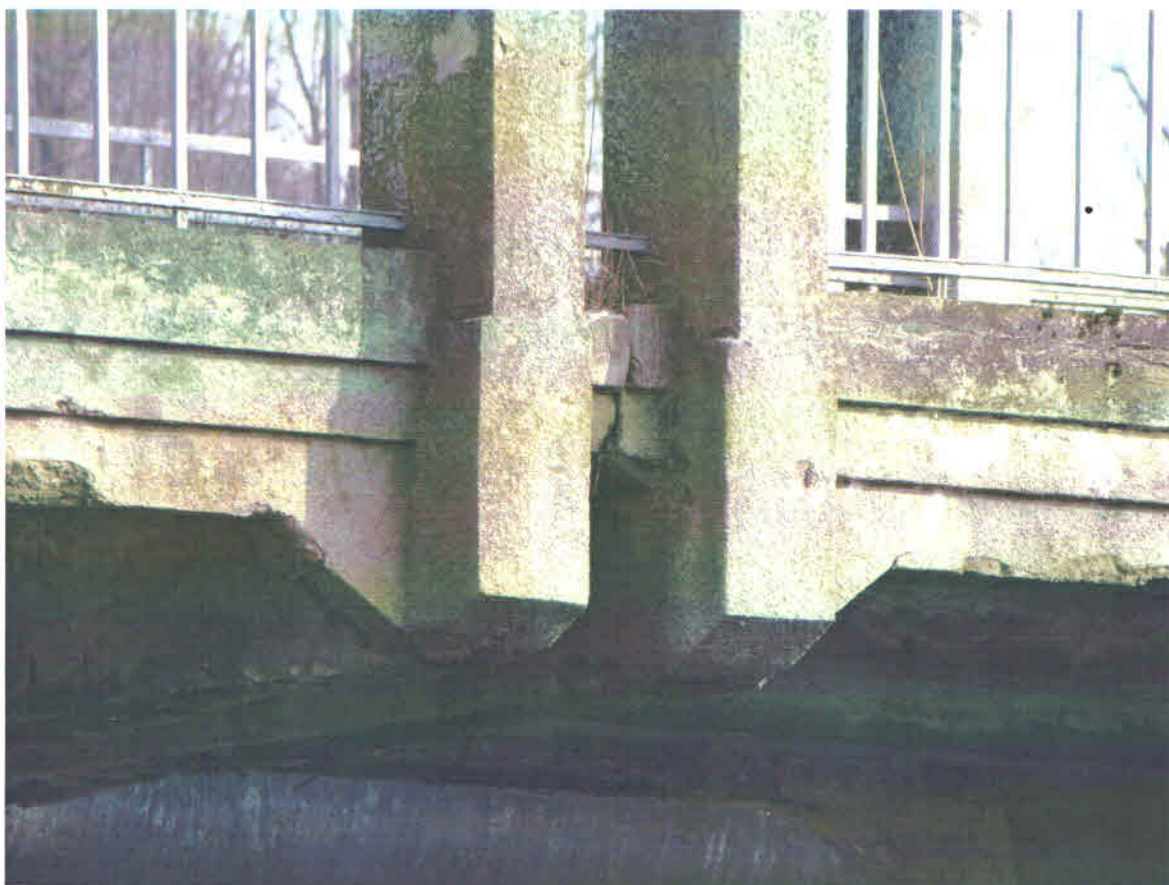
Detail čela NK zleva v místě dilatace mostovky v  $\frac{1}{2}$  rozpětí – silné průsaky mostním závěrem  
s následky na přilehlé trávy

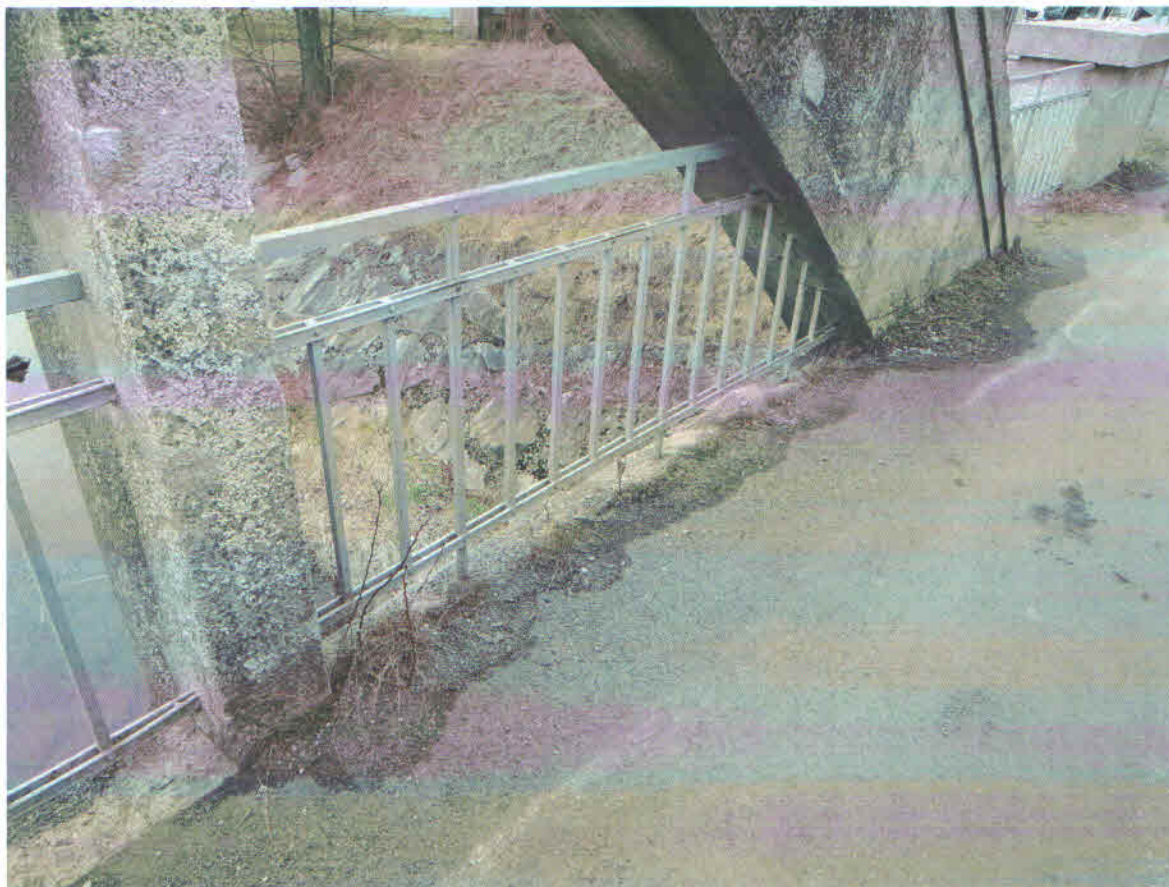
Detail levé římsy u 2. opěry – římsa degradovaná až pod úroveň vozovky

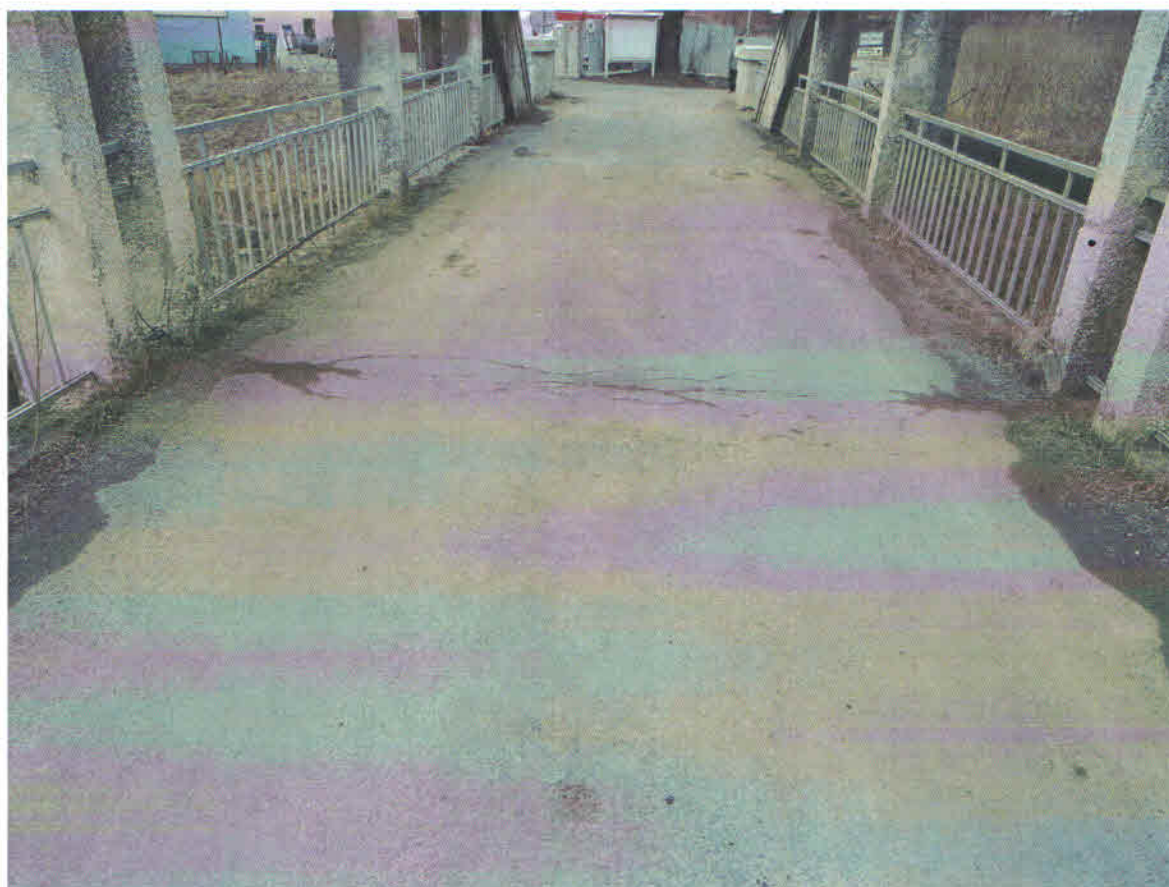
- 5) **Ložiska, klouby a závěry:** mostní závěry nefunkční – na vozovce viditelné příčné trhlíny a to zejména v místě dilatace mostovky v ½ rozpětí.
- 6) **Vozovka, chodníky, římsy:** povrch vozovky nerovný po předchozích opravách; podstatnou závadou s následkem degradace nosné konstrukce je převrstvení živičné vozovky téměř do výškové úrovně říms, pak prosolené silniční vody degradují římsy a podhled nosné konstrukce; povrch vozovky taktéž bez podélného spádu – silniční vody zůstávají na vozovce mostu. Příčný průřez říms nedostatečně ochraňuje svislá táhla proti poškození nárazem vozidla.

Detail vozovky s dilatací v  $\frac{1}{2}$  rozpětí NK – trhliny na vozovce, nefunkční podpovrchový mostní závěr – zatékání

- před následujícím zimním obdobím provést snížení vozovky odfrézováním a umožnit odvodňovači průchod silničních vod
- příčné trhliny na vozovce zalít živícnou zálivkou
- zadat zpracování projektové dokumentace na velkou opravu mostu jejíž součástí bude provedení diagnostiky a přepočítatelského výpočtu zatížitelnosti po opravě mostu
- most osadit oboustranně evidenčním číslem mostu a SDZ s nově stanovenou zatížitelností
- do 2 – 3 let provést opravu mostu
