| název posudku: | <b>NÁVRH OPRAVY JIŽNÍ STĚNY</b><br>bývalá fara, Tuklaty | | |
| | <b>STATICKÝ POSUDEK</b> | | |
| stup. dokumentace: | Dokumentace pro provedení stavby DPS | datum: | 4/2019 |

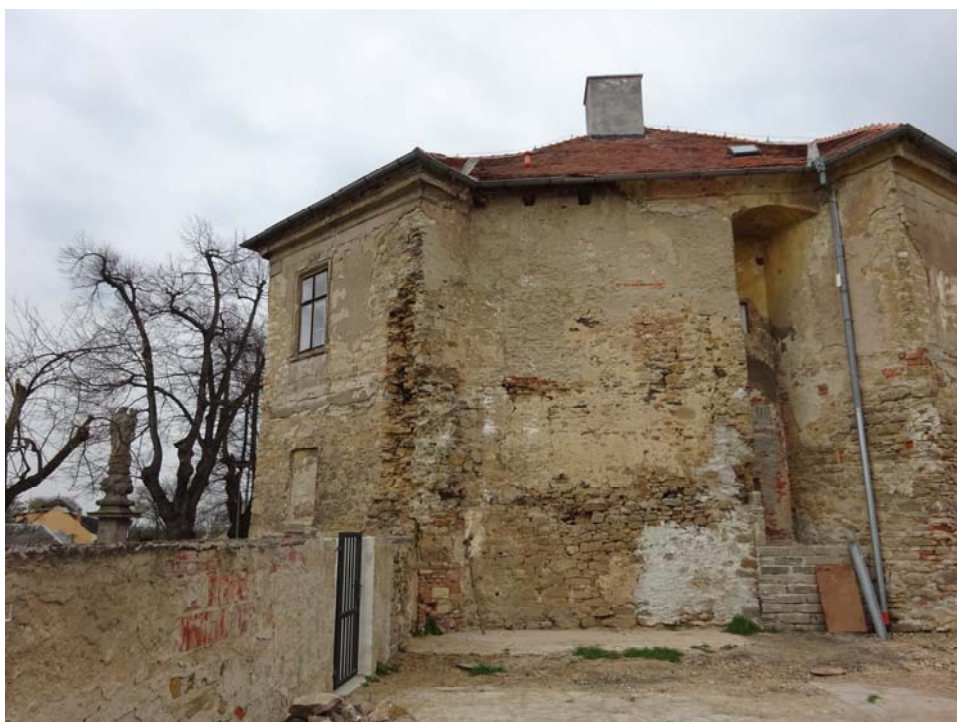
obrázek č.2  
Pohled na jižní stěnu

Dotčená jižní stěna má poruchy v rozích, kde došlo k odpadnutí celé části zdiva. V těchto rozích byla pravděpodobně napojená sousední budova. Stěna má lokálně degradované zdivo, které se projevuje jeho vysypáním, a lokální svislé trhliny.

Dotčené poruchy jsou pravděpodobně nejvíce způsobené nedostatečnou údržbou, respektive nedostatečným krytím zdiva omítkou. Obnažené zdivo je vystaveno povětrnostní vlhkosti, které způsobuje degradaci zdiva a navíc při mrazových cyklech dochází k roztržení zdiva, které způsobuje odpadávaní zdiva.

V rozích, kde došlo k odpadnutí celé části zdiva, navrhujeme stěnu zesílit cca od stropu nad přízemím přistavěným rohem jehlanového tvaru z důvodu technologie provázání nového a stávajícího zdiva a celkového zesílení. Rozšířené zdivo musí být řádně založené na základu, který musí být založen v nezámrzé hloubce, min. 0,80m od upraveného terénu. Základ a nové zdivo musí být svázáno se stávajícím zdivem budovy pomocí kapes. Kapsy vybourané ve stávajícím

Lokální degradované zdivo navrhuje lokálně nahradit novým zdivem.

Pro omezení degradace opravené stěny v čase je nutné zdivo zakrýt novou omítkou.

K zamezení pohybů na trhlínách navrhuje vyztužit zdivo tenkými betonářskými pruty vloženými do ložných spár zdiva obdobným způsobem, jak to provádí firma StatiCal nebo Helifix pomocí svých speciálních kotevních prutů a pojiv. V pruhu cca 1,0m podél trhliny musí být odstraněna stávající omítka. V každé třetí ložné spáře zdiva bude malta v ložné spáře v lici zdi vyškrábána (nebo vysekána) do hloubky min. 25mm (lépe 30 - 35mm). Zdivo ve spáře bude navlhčeno, aby neodsávalo rychle vodu z malty. Do spáry bude nanášeno lepidlo pro lepení obkladů v exteriéru. Do lepidla bude vtlačěn prut betonářské výztuže o  $\varnothing$  4-5mm, který musí přesahovat na každou stranu trhliny alespoň 400mm. Musí to být prut žebírkový. Samostatné pruty žebírkové výztuže o těchto průměrech nejsou podle nás na trhu dostupné a proto to budou muset být pruty vyřezané z KARI sítě. Spára bude ihned doplněna lepidlem až do lince zdiva (aby se spojilo lepidlo ve spáře za i před prutem do jednoho celku). Omítku, kterou bude nutno opět doplnit v těchto pruzích kolem trhlín, doporučuji vyztužit ocelovým pletivem (Rabic).
