Z n a l e c k ý p o s u d e k

Stavebně-mykologický a entomologický průzkum dřevěných konstrukcí krovů objektu **Novoměstské
radnice, Praha 2.**

Zadání znal. posudku: 10.4. 2023
Posudek zpracován: 3.5. 2023

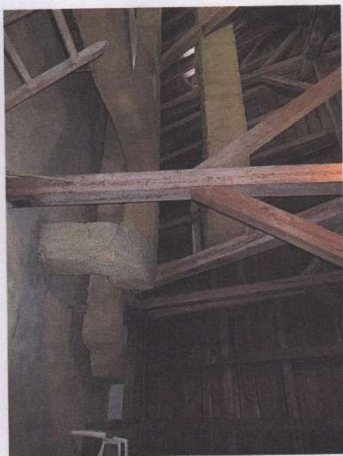
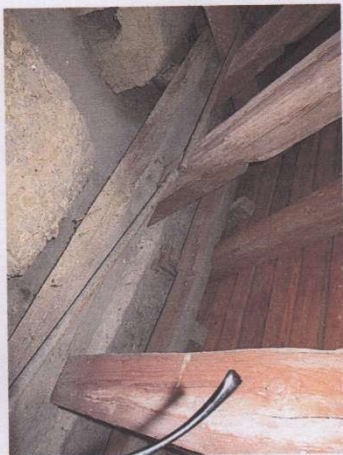
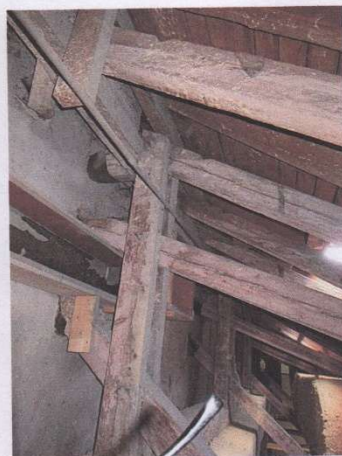
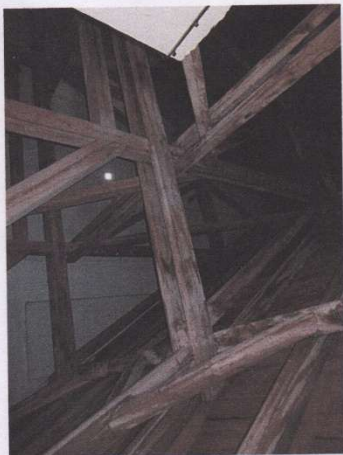
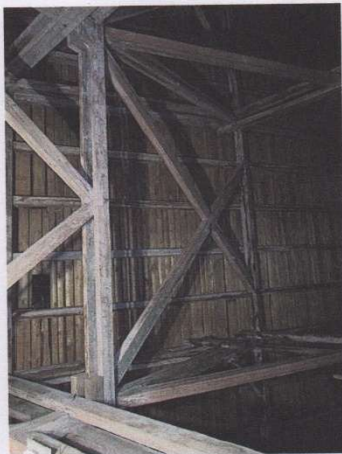
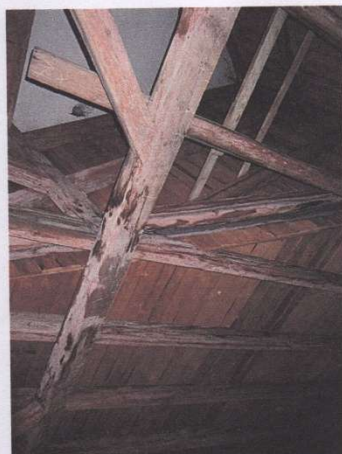
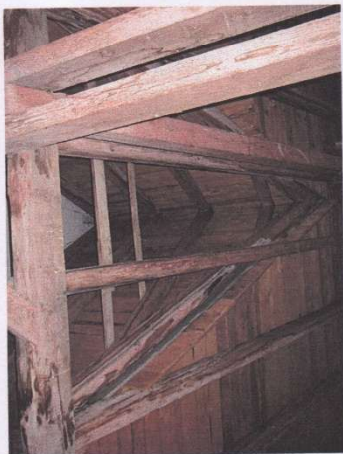
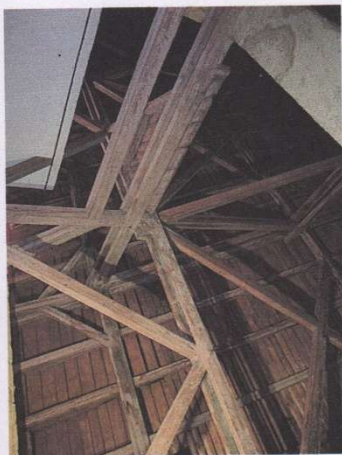
Foto tab. I

1-8 Jižní křídlo, detaily stavby krovu

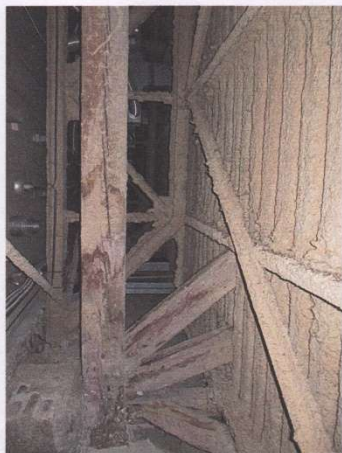
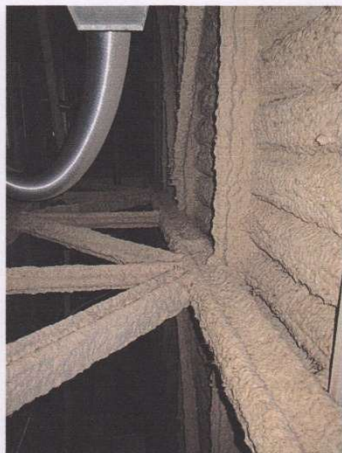
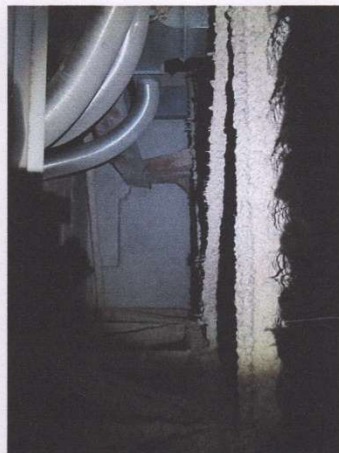
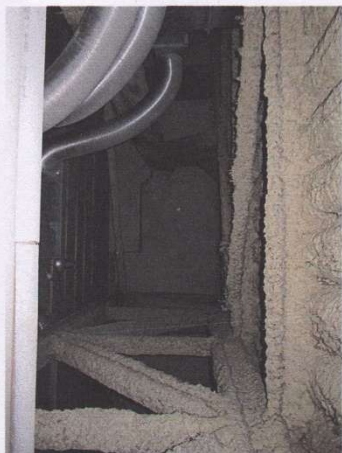
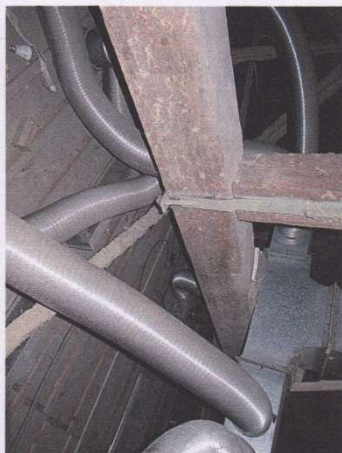
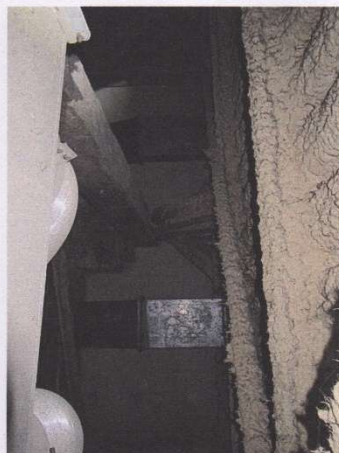
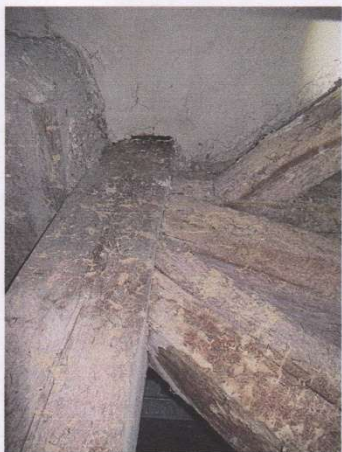
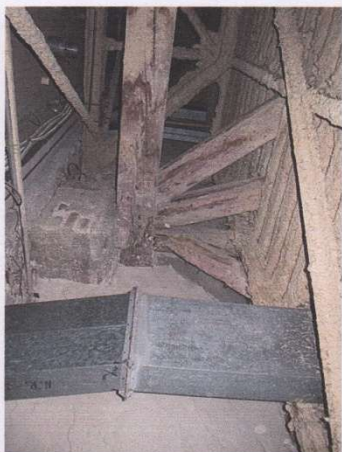
Foto tab. III

1-8 Jižní křídlo, spodní část krovu (vazní trámy) pod železobetonovou podlahou.

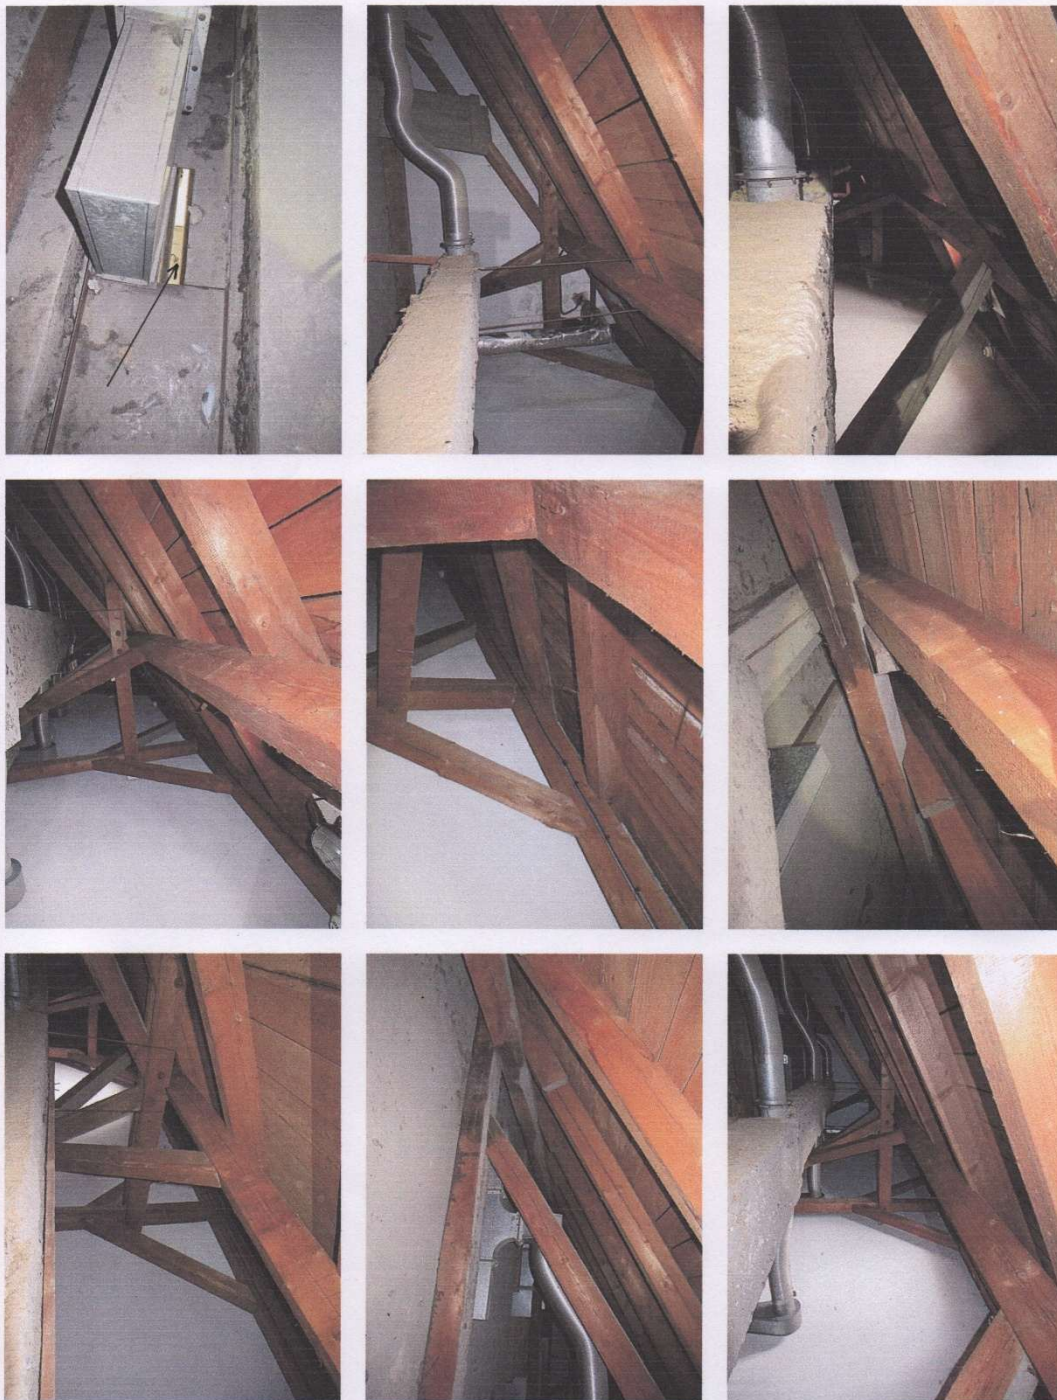
Foto tab. **IV**

Konstrukce krovu bez známek poškození biotickými škůdci. Technický stav dřeva dobrý.

1-9 Jižní křídlo, stavba nového krovu s pultovou střechou.

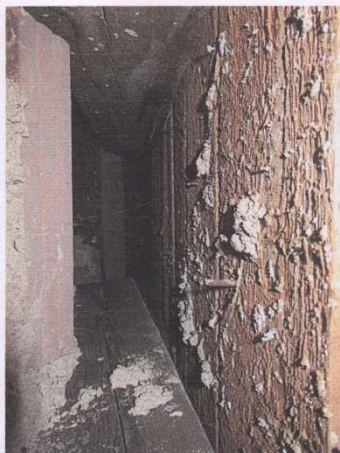
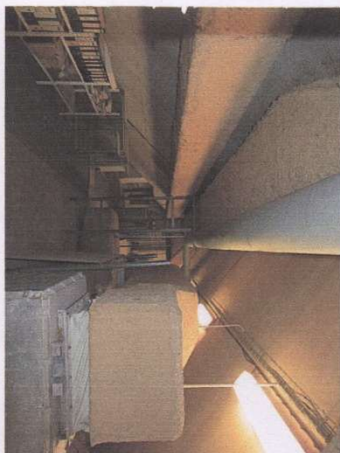
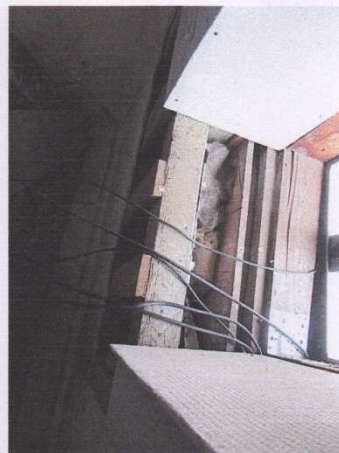
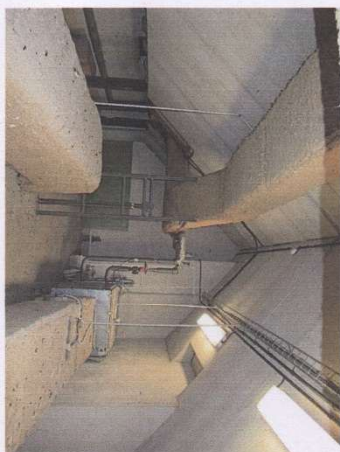
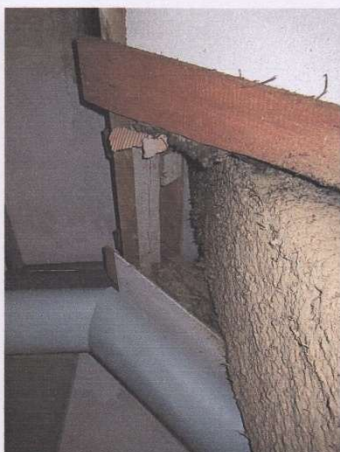
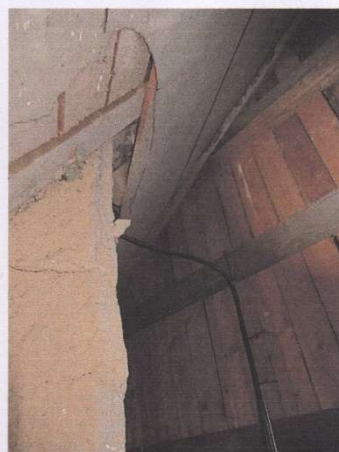
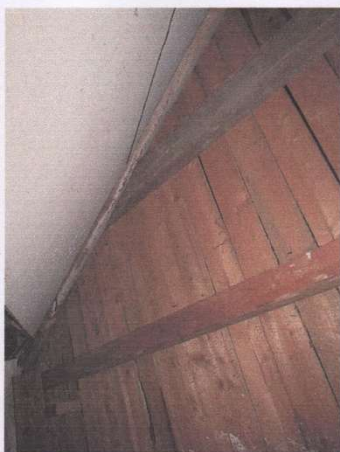
Foto tab. **V**

Konstrukce částí zkoumaného krovu bez známek poškození biotickými škůdci. Technický stav dřeva dobrý.

1-7 Západní křídlo, detaily stavby nového krovu s vestavbou.

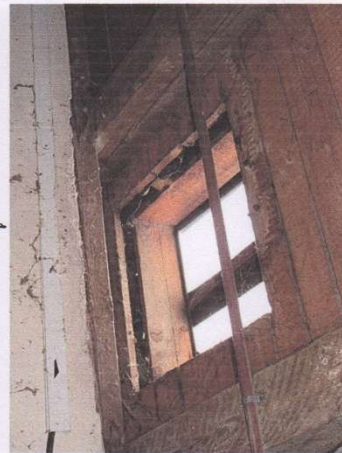
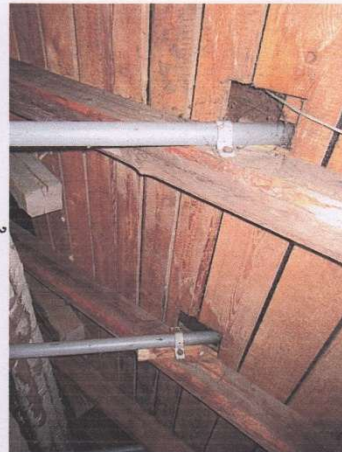
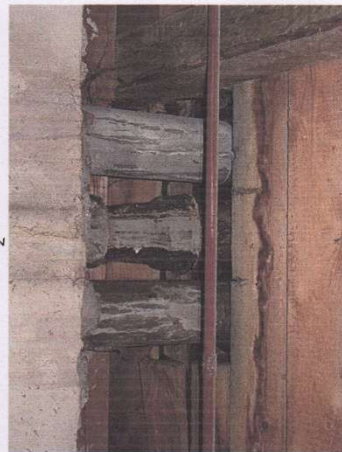
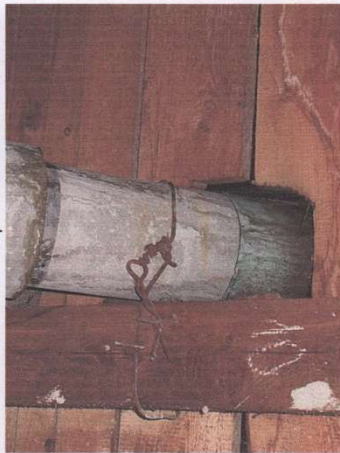
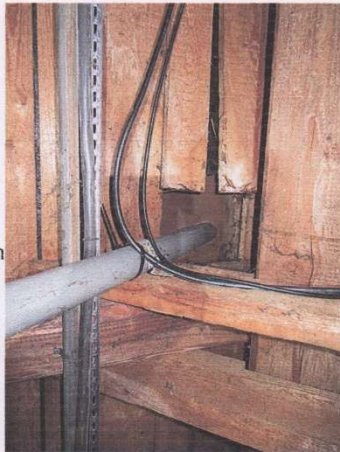
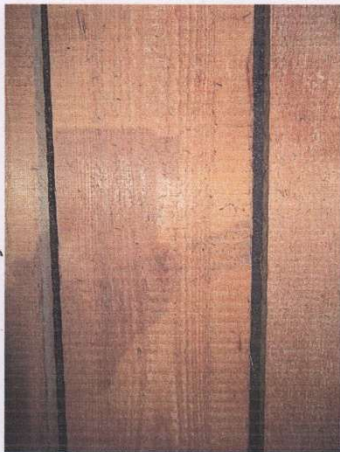
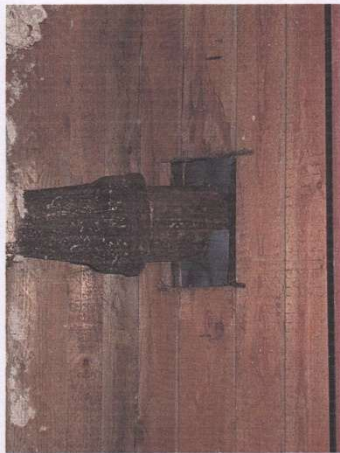
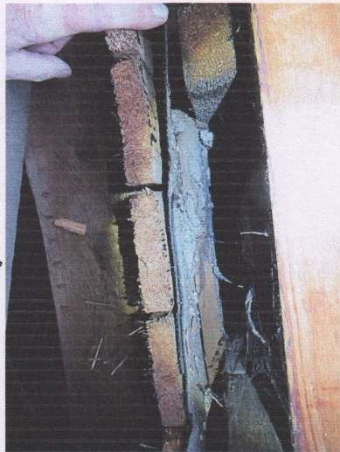
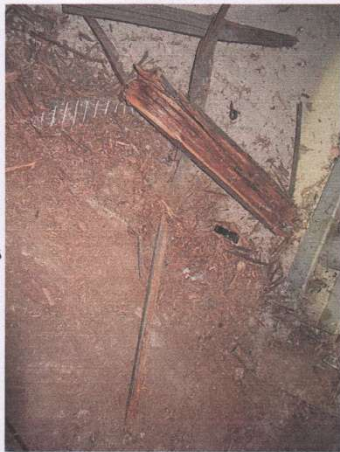
Foto tab. **VII**

Jak je patrné z Foto tab. VII/2,3,4,5,7, půdou, resp. střešním bedněním, prejzami prochází množství rour zajišťujících odvětrání spodních prostor. Po snesení krytiny je nutná revize všech otvorů, klempířských detailů, neboť na několika průchodech jsou viditelné staré zátekové mapy. Totéž musí být provedeno u vikýřů.

1-9 Severní křídlo, detaily prostupů střechou, vady.

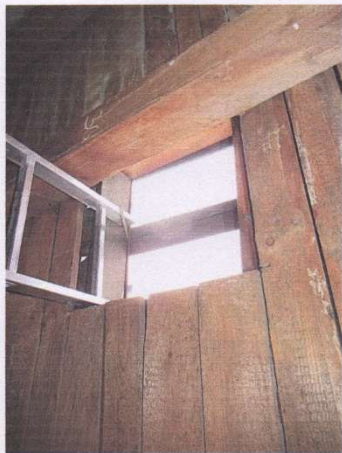
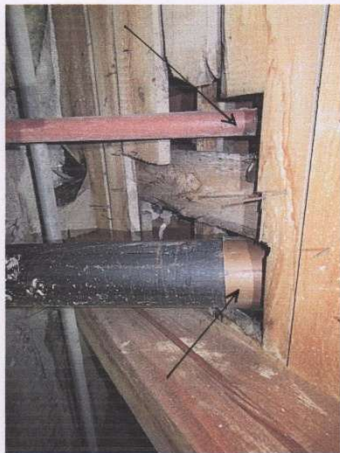
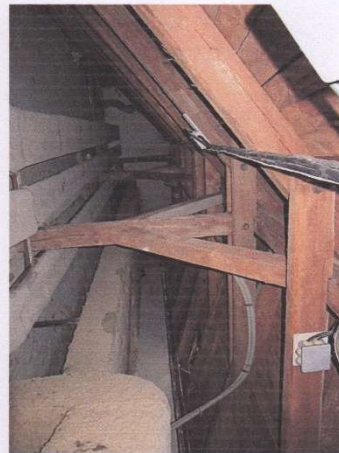
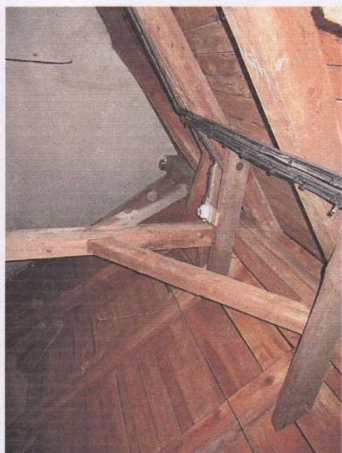
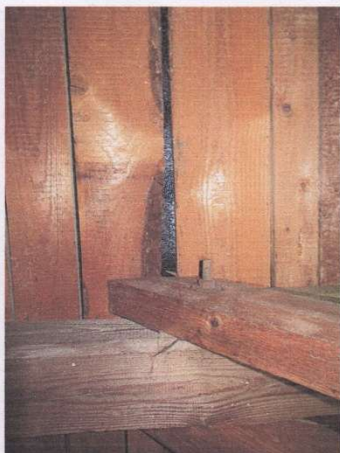
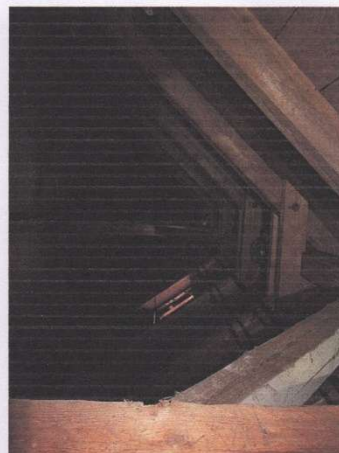
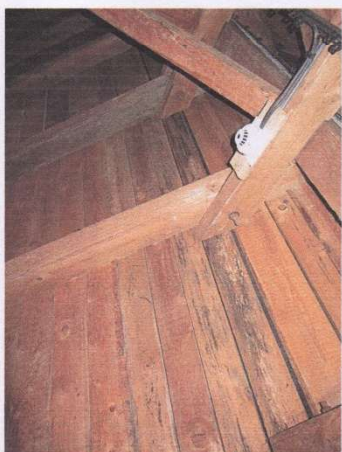
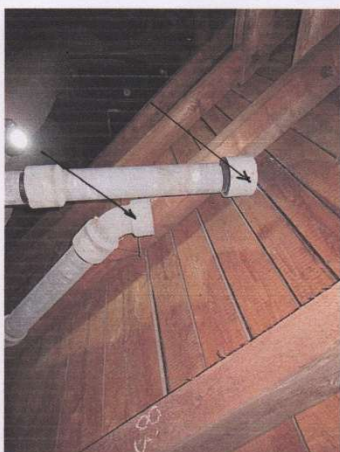
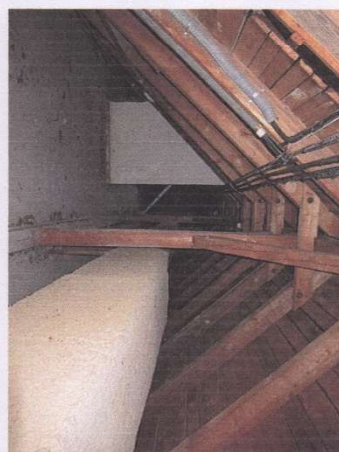
Foto tab. **VIII**

Dřevokazné houby: 0 (na podlaze nalezena destruovaná část dřeva a drť viz Foto tab. VIII/9. Zřejmě ponecháno při dílčí opravě v minulosti. Musí být odstraněno, i když se jedná o neinfekční stadium dřevokazné houby koniofory. Prvky v blízkosti nebyly dřevokaznou houbou napadené).

Také zde jak je patrné (Foto tab. VIII/4,6) půdou, resp. střešním bedněním, prejzami procházejí roury zajišťující odvětrání spodních prostor. Po snesení krytiny je nutná revize všech otvorů, klempířských detailů, neboť na několika průchodech jsou viditelné staré zátekové mapy. Totéž musí být provedeno u vikýřů.

1-9 Východní křídlo, detaily stavby nového krovu se sedlovou střechou, prostupy krytinou.
