Novoměstská radnice

Karlovo náměstí 1/23

Odborný posudek stavu střešní krytiny – prežzová krytina.

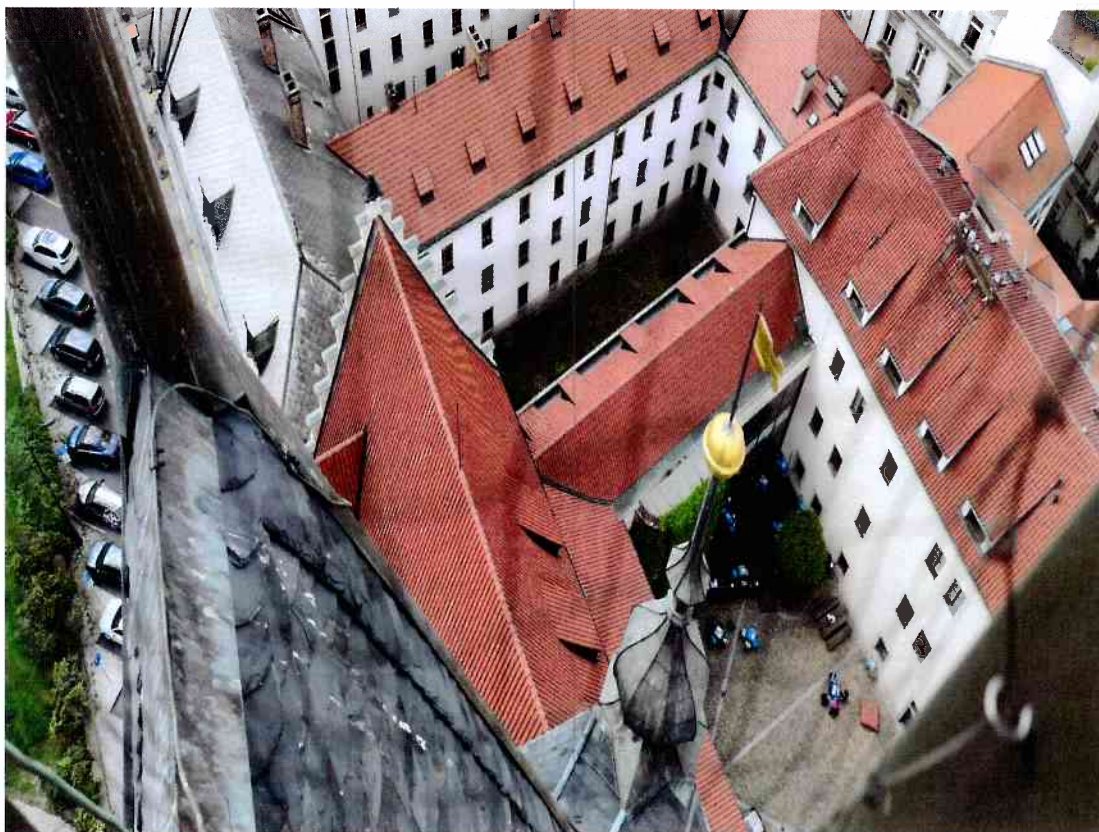
Pohled na objekt z věže

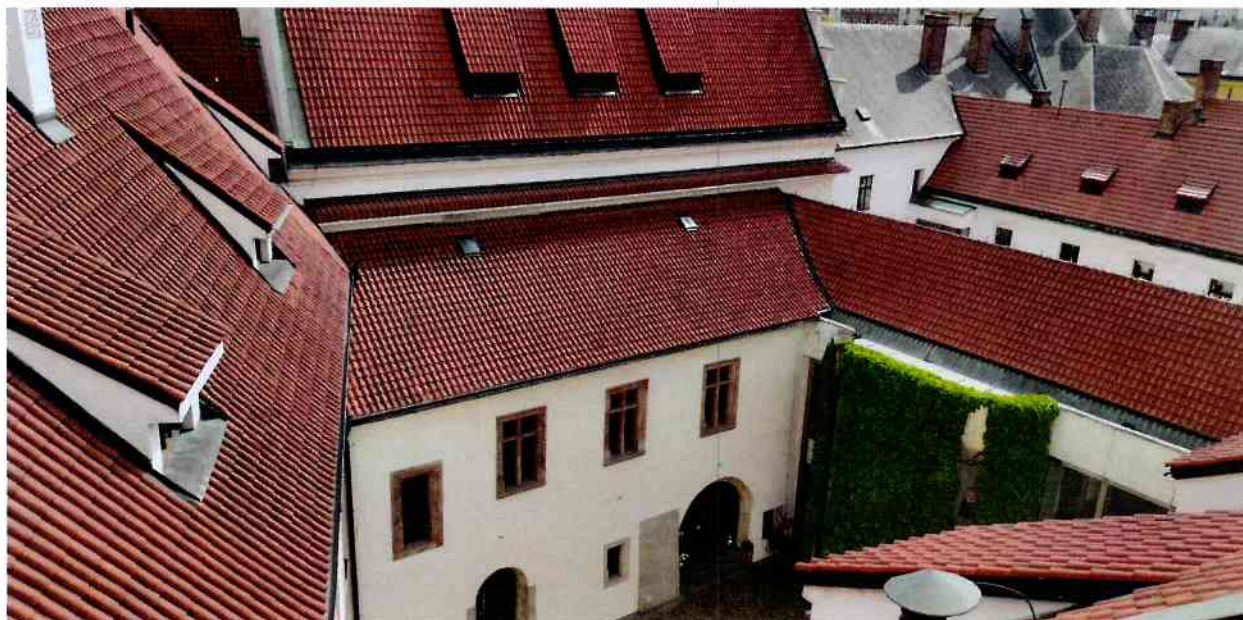
Pohled na dvorní část střechy.

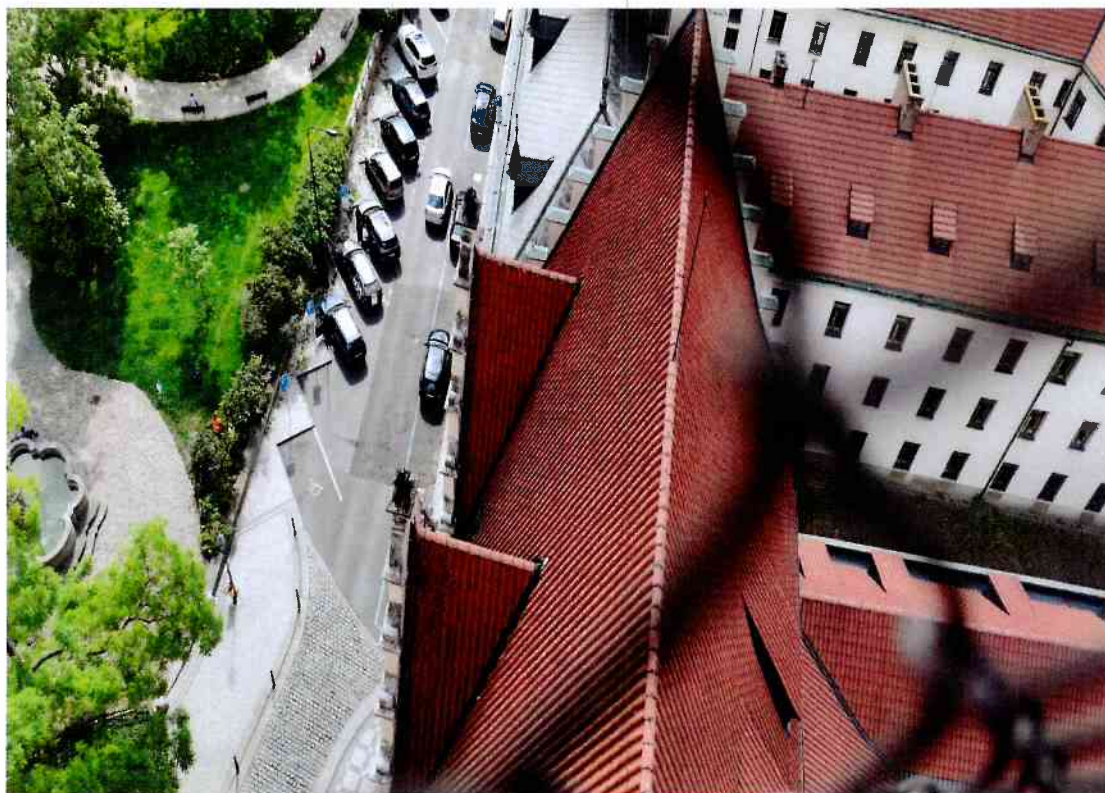
Obr. 1 – hřeben ve střešní krytině směrem ke Karlovu náměstí

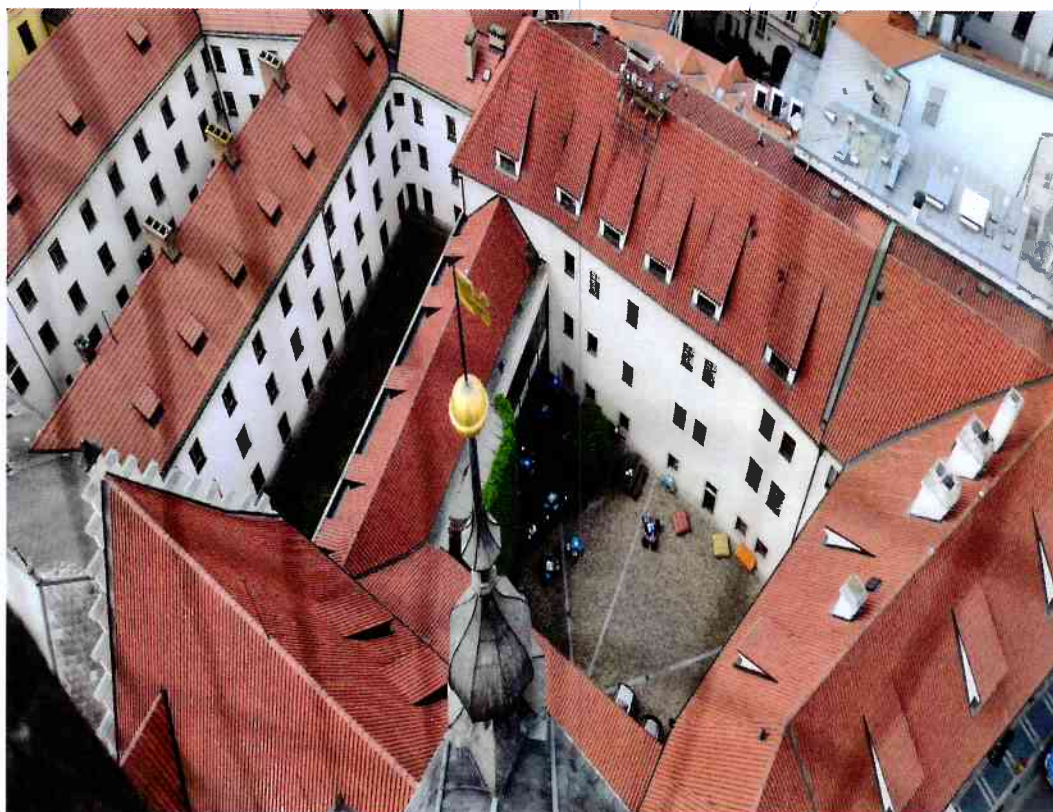
Obr. 2 – celá střecha objektu

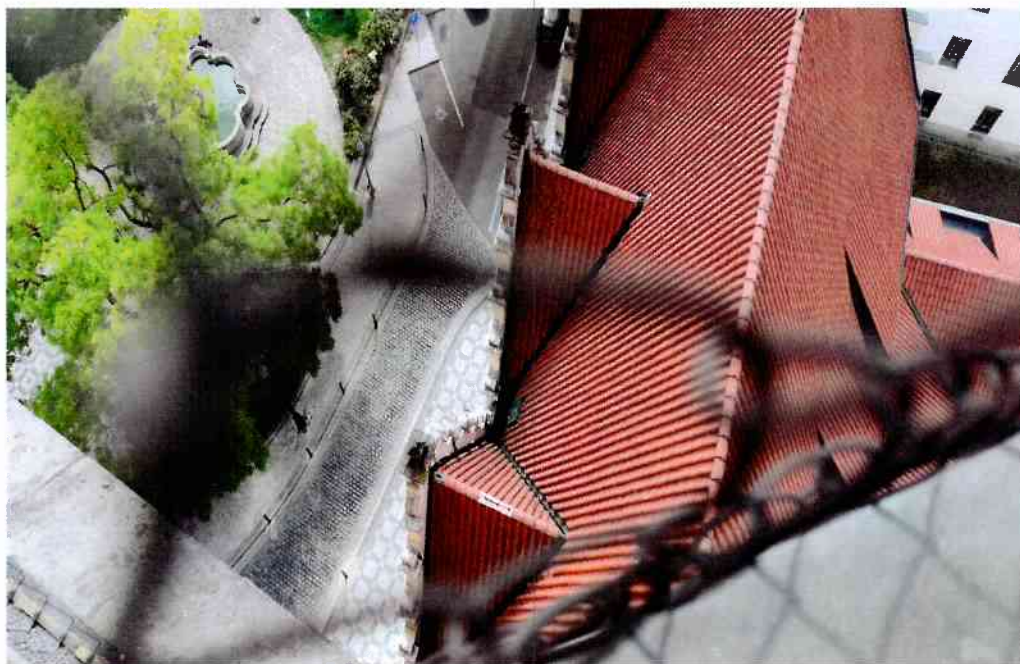
Obr. 3 – chybějící část hřebene

- Vypadlé kusy na hřebenech, nároží a v ploše je možné doplnit, ale opět s přihlédnutím na aktuální stav pojící malty je potřeba zvážit vhodnost oprav. Je více než pravděpodobné, že tyto opravy budou muset být pravidelné a jejich rozsah se bude násobit.

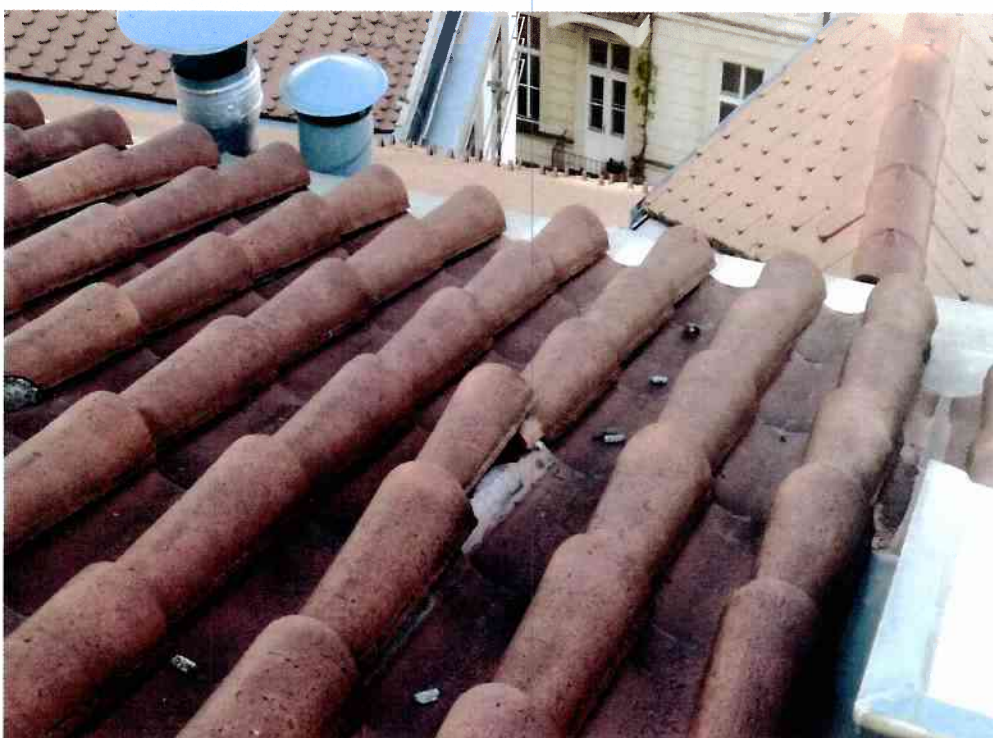
Obr. 4 – uvolněná prejza

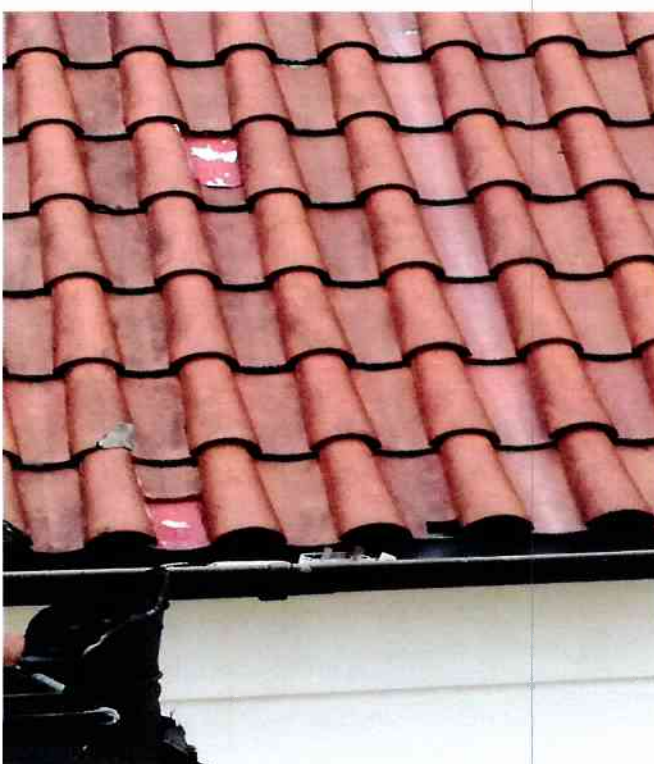
Obr. 5 – prasklé kusy nahrazeny plechem

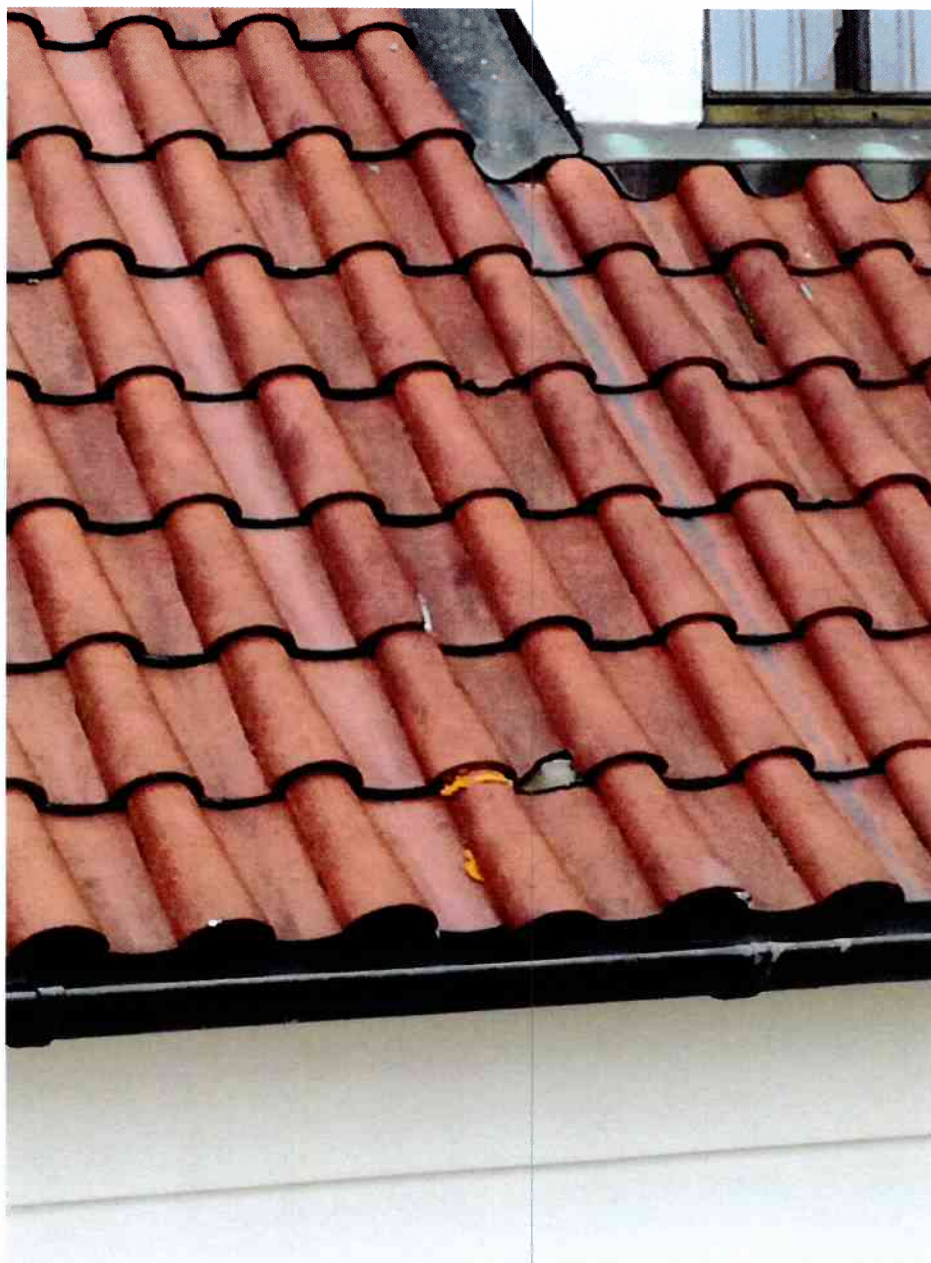
Obr. 6 – Detail prasklé krytiny - riziko zatékání

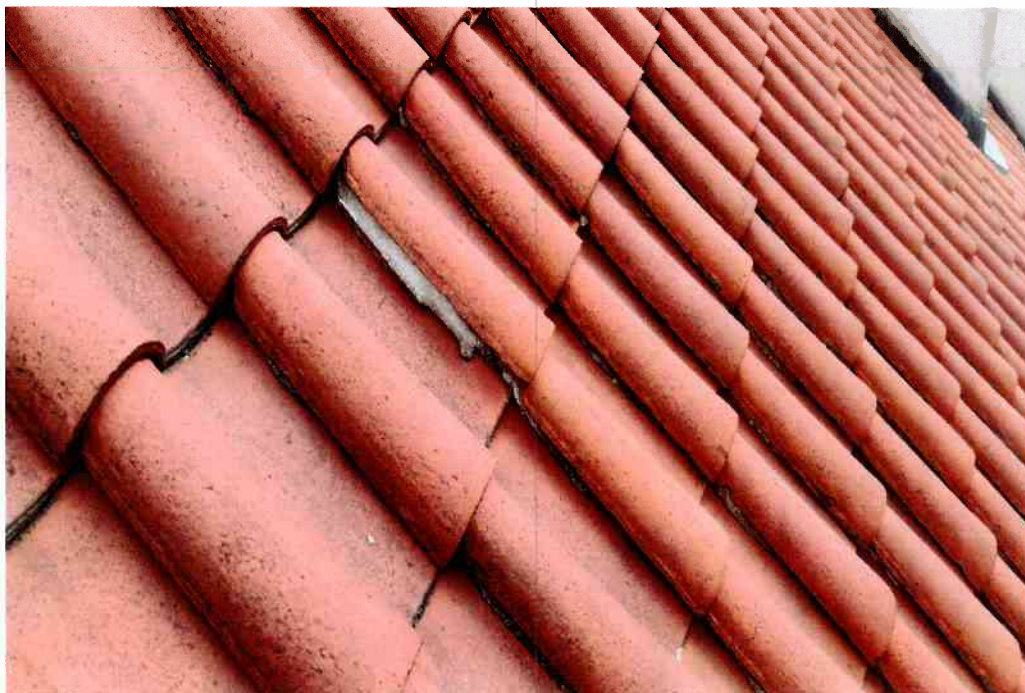
Obr. 7 – Uvolněné prejzy v ploše střechy

V těchto místech je možno prejzy oddělit prostým nadzvednutím. Proto v minulém období byl pokus o nápravu aplikací PUR pěny, což je zcela nevhodné. Na plochách s větším sklonem tento problém nebyl na první pohled tak patrný, ale několik kusů se našlo, což dává příčinu k úvahám, že i na těchto sklonech bude množství již uvolněných prejz. Dle možnosti přístupu nebylo zjištěno použití drátků ke kotvení vrchních prejz. To znamená, že po dožití malty budou prejzy mnohem snáze padat. Dle správy objektu bylo v minulosti evidováno uvolnění a sjetí celého řadu prejz podél úžlabí mezi východním a jižním křídlem v souvislosti s uvolněním ledové desky na střeše. Hrozil pád do dvora objektu, naštěstí se uvolněné tašky zachytili ve žlabu. Ani tady nebylo správou objektu zjištěno drátkování prejzy.

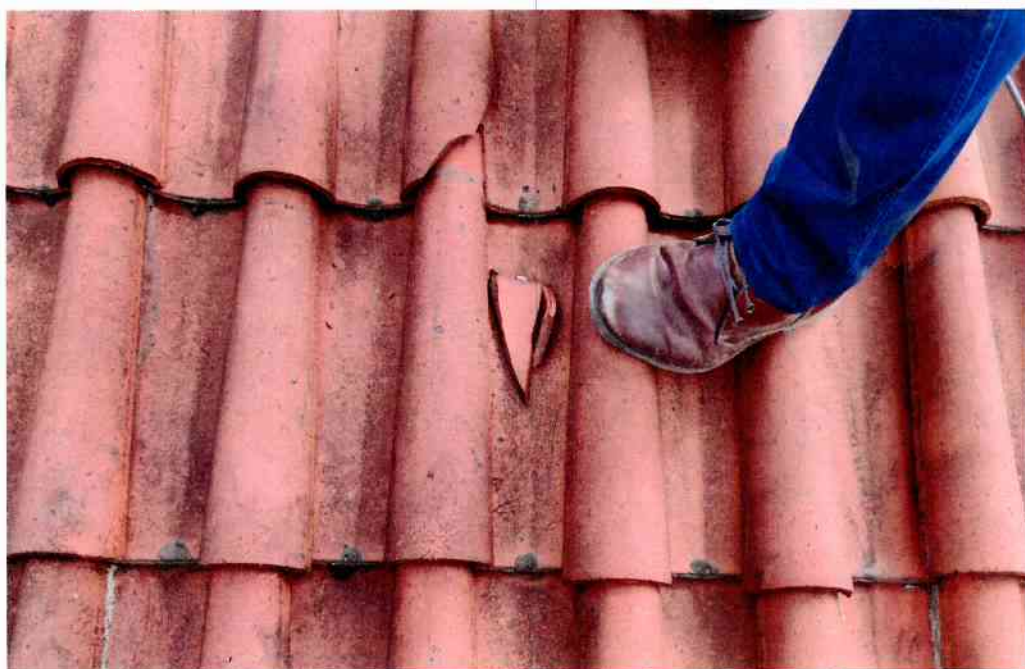
Obr. 8 – Ulámané konce krytiny

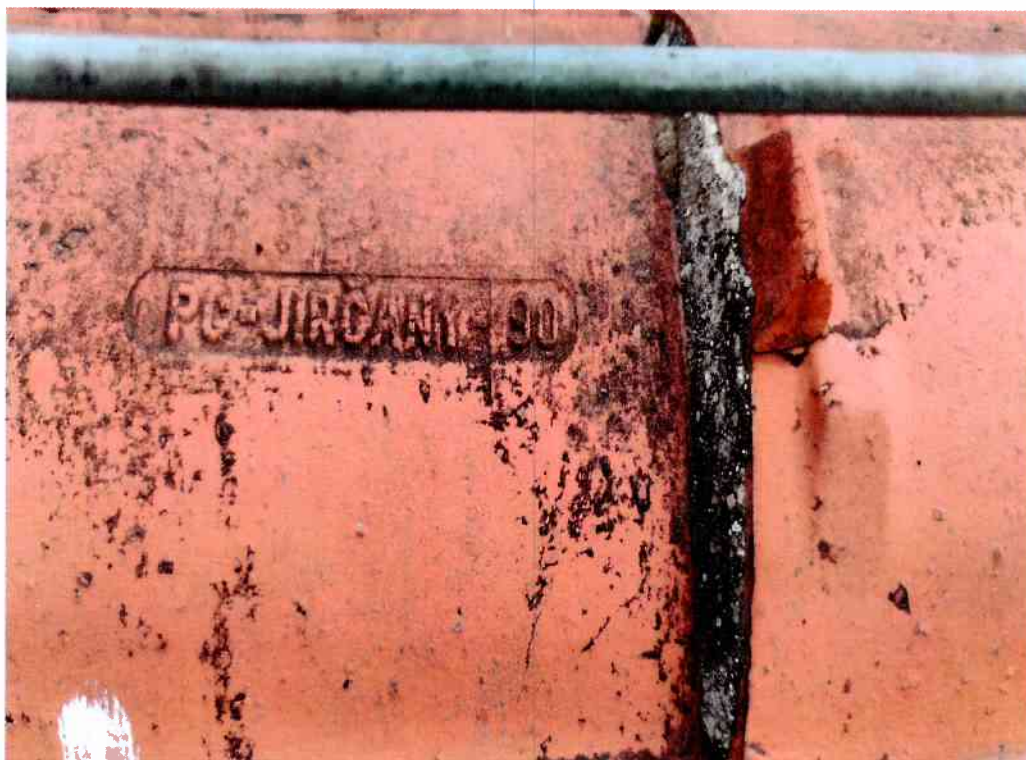
Obr. 9 – Rok výroby krytiny.

Odhad stáří prejzové krytiny je možné odvodit od datumu výroby krytiny, která se dle označení na rubu pohybovala mezi roky 1987 a 1990.

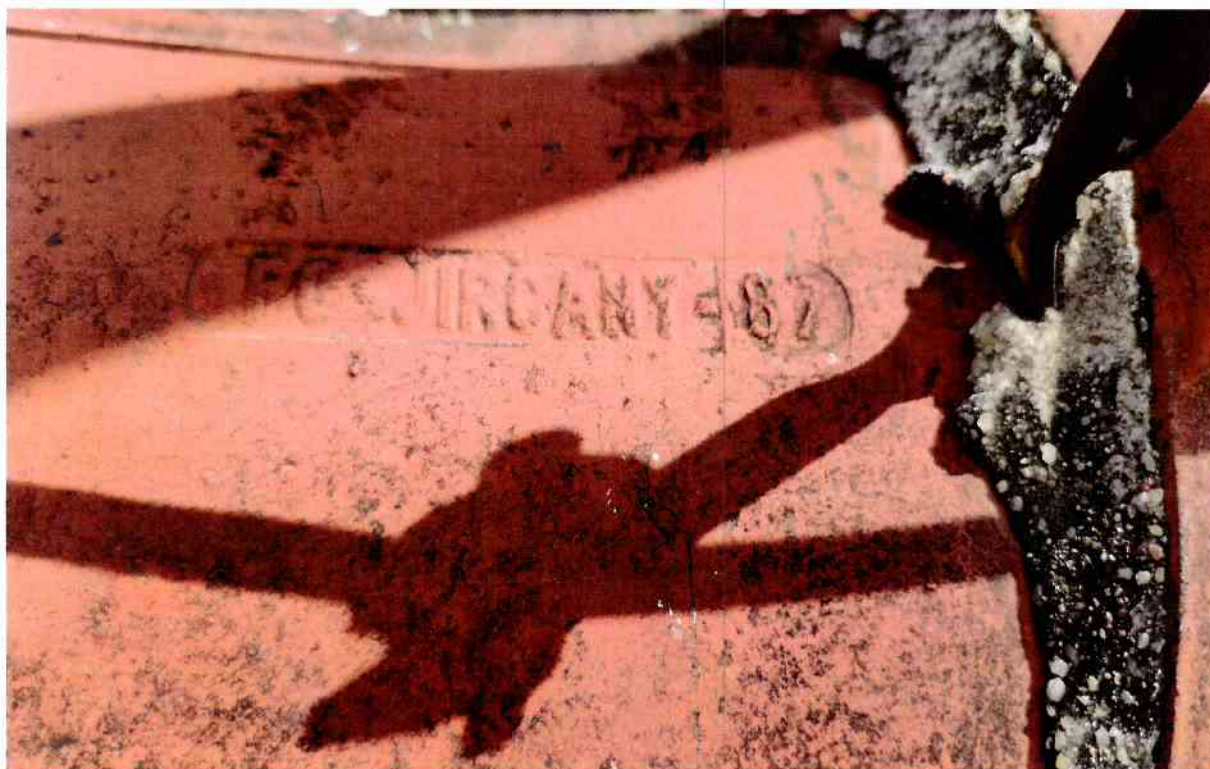
Obr. 10 – rok výroby krytiny.

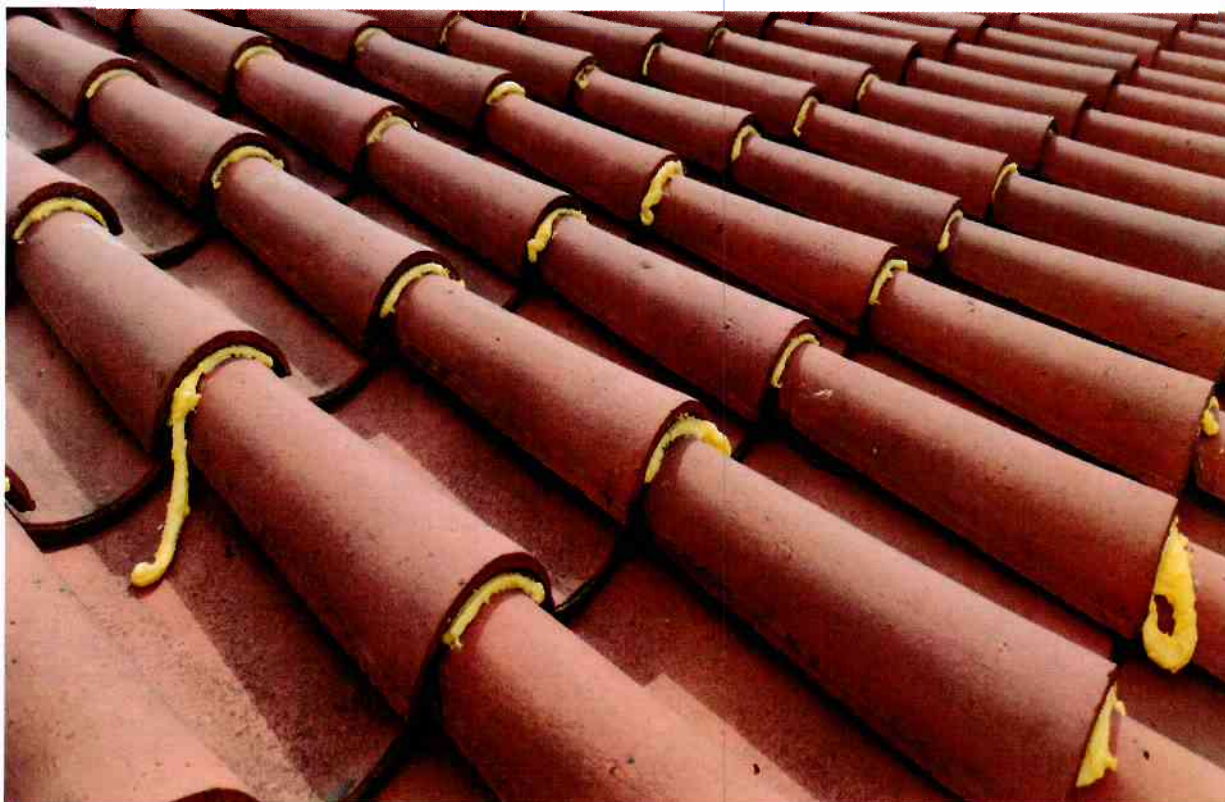
Obr. 11 – Opravy PUR pěnou

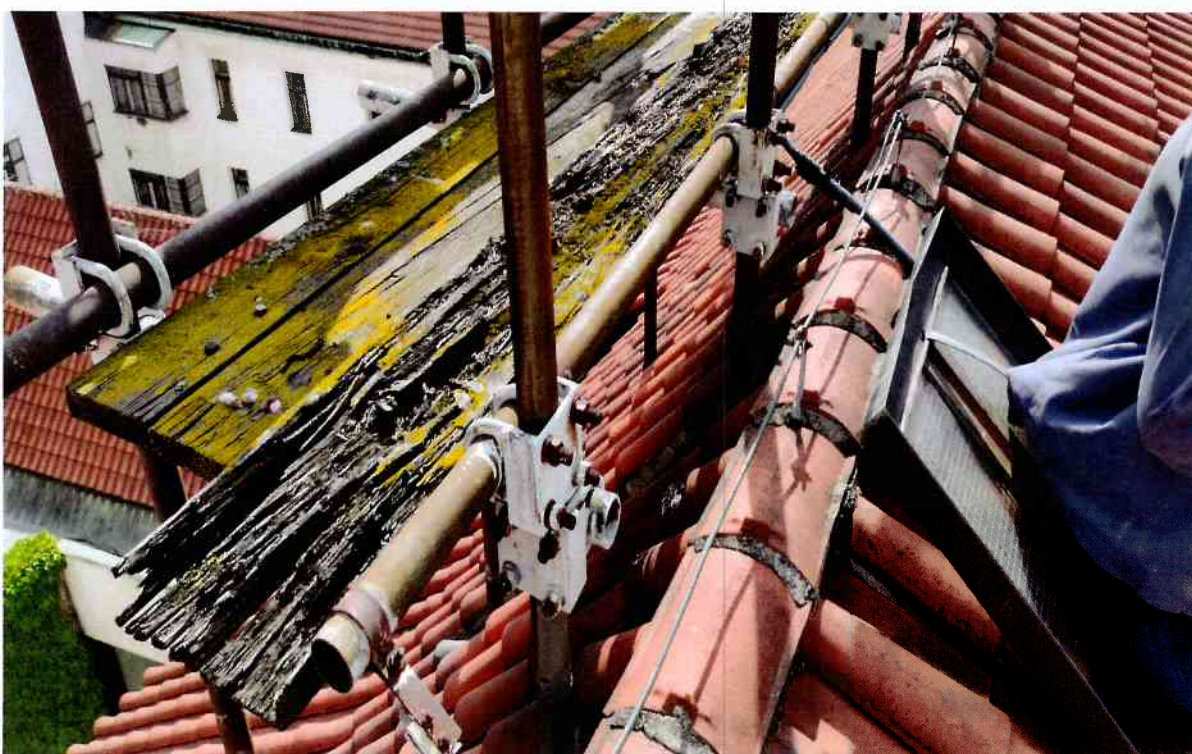
Obr. 12 – rozpadlá revizní lávka

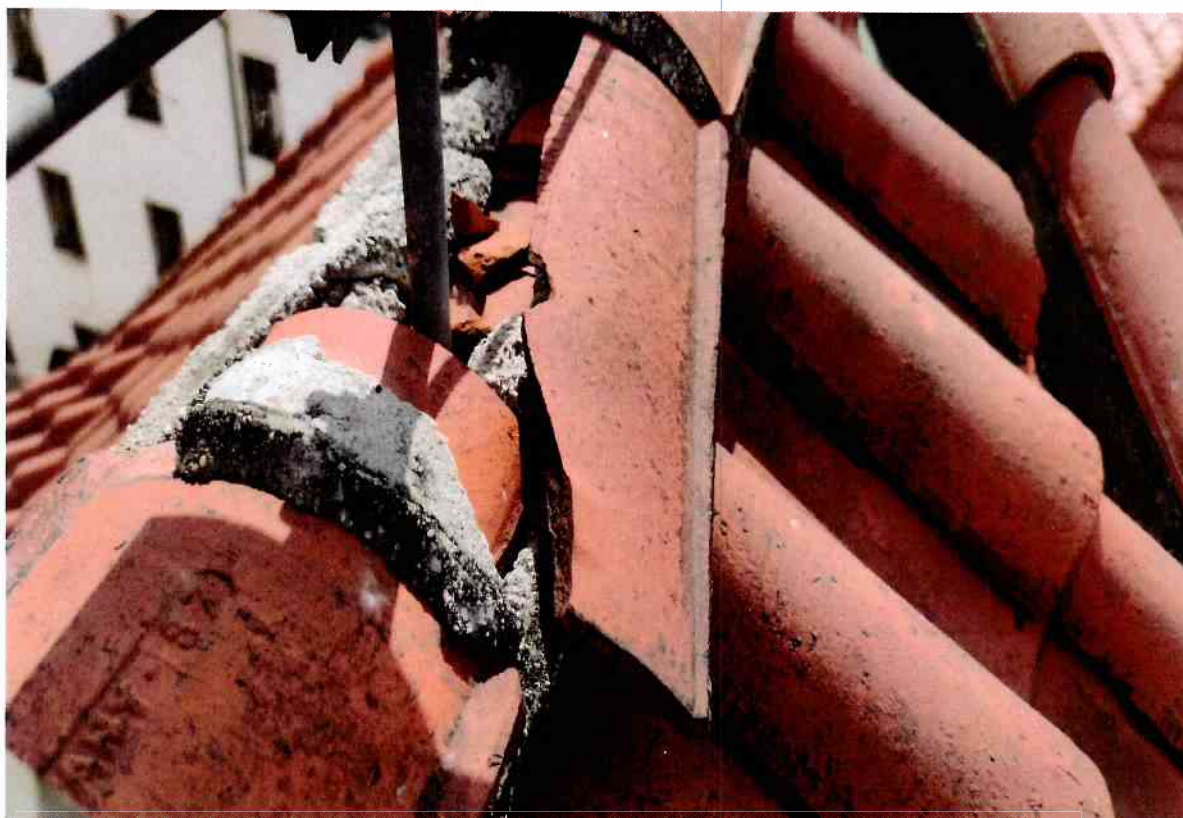
Obr. 13 – neodborně opracovaná tyč hromosvodu – zatékání

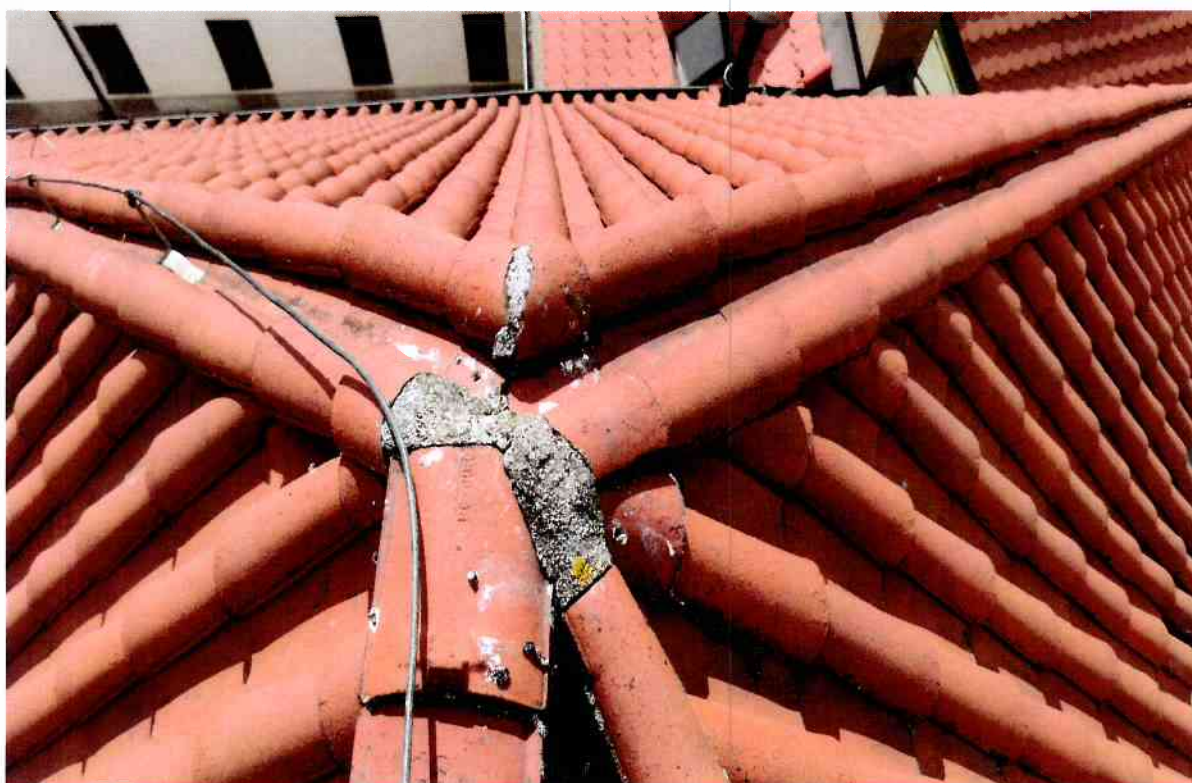
Obr.14 – Uvolněné malta propojení nároží a hřebene

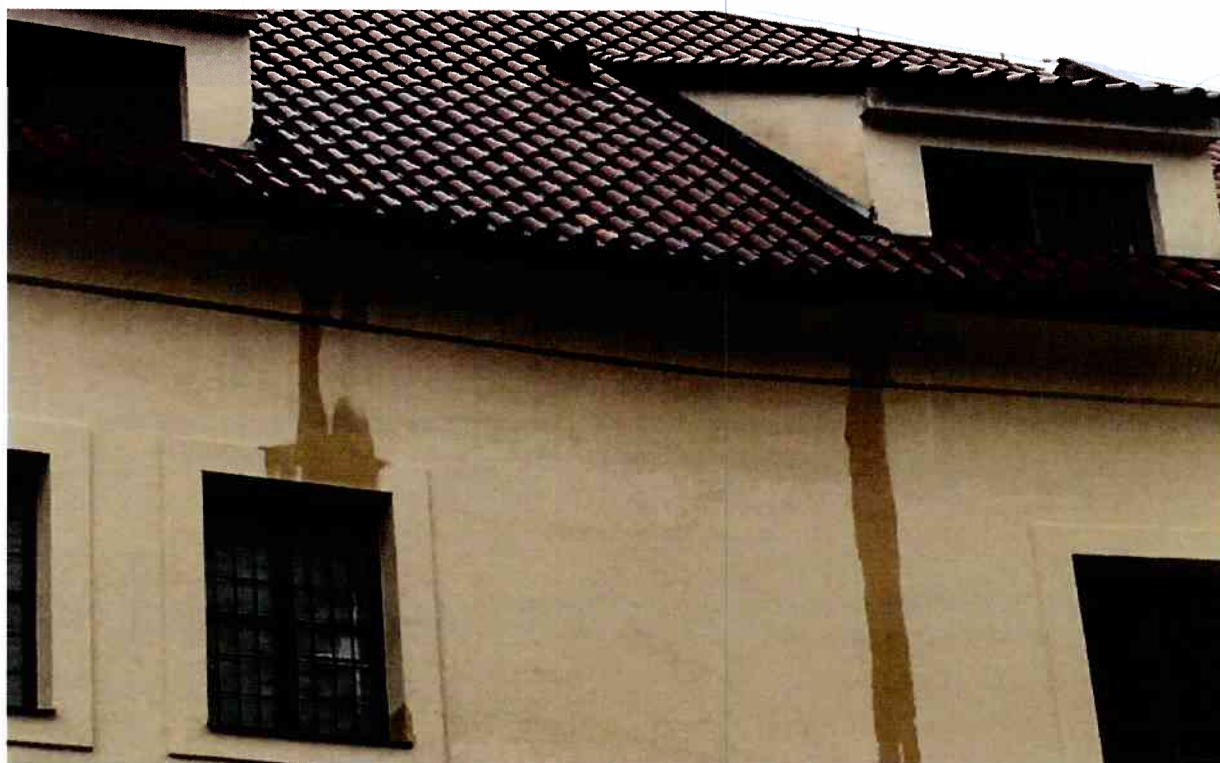
Obr. 15 – zatékání v okapní hraně

Problémy se zatékáním u okapové hrany nelze bez přímého přístupu a rozebrání zjistit. Příčin může být několik (krátký přesah krytiny do žlabu, poškozené napojení prejzové krytiny a lemování vikýře, poškozené oplechování vikýře,...atd.). Případně se v ploše můžou vyskytovat již poškozené kusy krytiny a pojící malty, které propouštějí vodu.

- Poruchy v okapové hraně je pravděpodobně potřeba řešit komplexně s celou plochou současně.
- Montáž a opravy prejzové krytiny provést odborně dle „Pravidla pro provádění a navrhování střech“ vydaných Čechem KPT ČR a vnitřními předpisy výrobce této střešní krytiny. Soustředit se zejména na dostatečné překrytí jednotlivých kusů v ploše, použít kvalitní pokrývačskou maltu a při vyšších sklonech dbát na mechanické kotvení vrchních částí krytiny (drátkování).

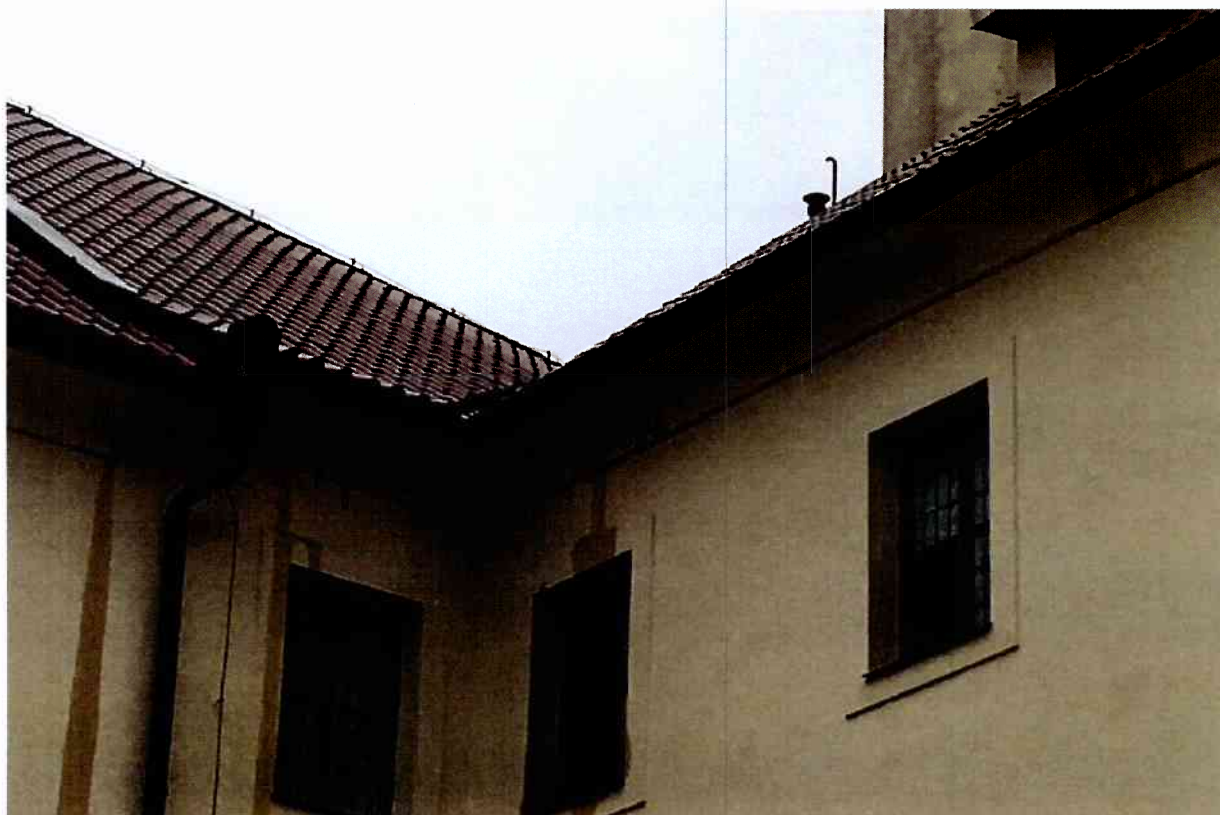
Obr. 16 – zatékání v okapní hraně

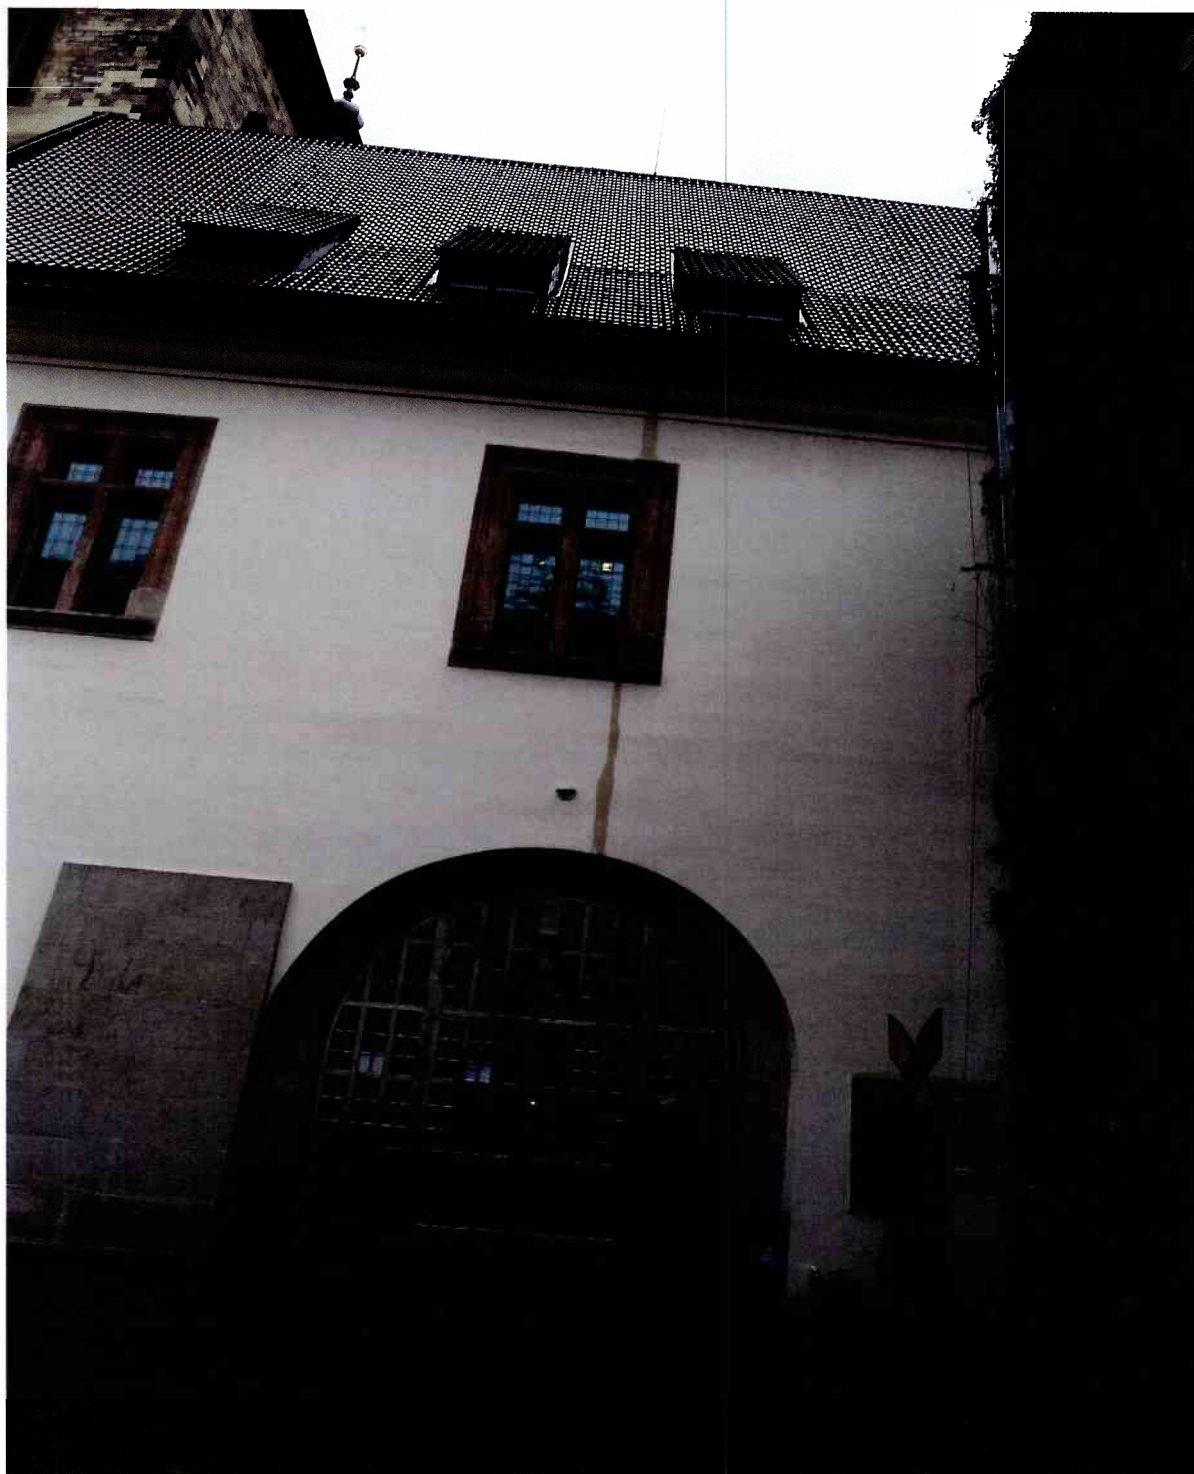
Obr. 17 – zatékání u okapu

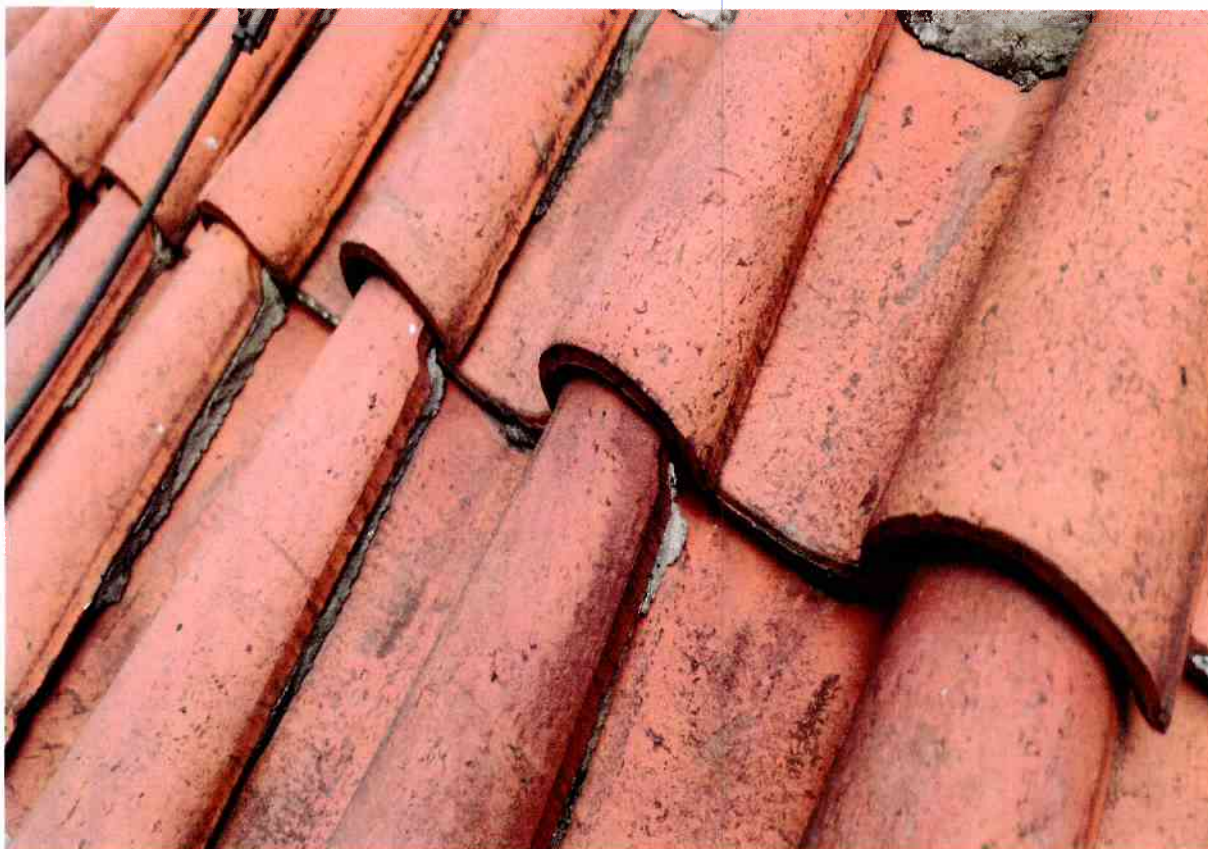
Obr. 18 – místy nedostatečné přesahy krytiny

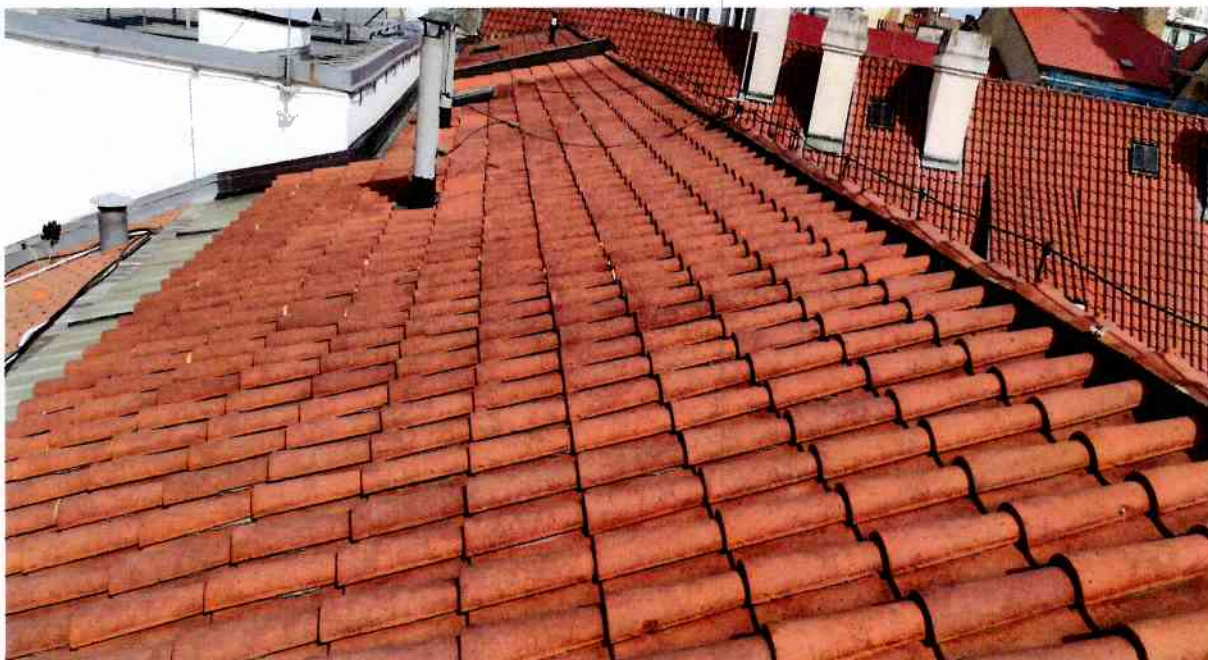
Obr. 19 – nedostatečný sklon střechy pro prejzovou krytinu

Krytiny je kryta zplna do malty. Soudržnost malty kolísá od místa k místu. Nejhorší je na ploše s nejmenším sklonem (cca 15°). Tento sklon je zároveň pro prejzovou krytinu zcela nevhodný (bezpečný sklon dle výrobce je 40°).

- Z důvodu patrných známek počínající degradace pojící maltové směsi je nejrizikovější část s nízkým sklonem, kde velké množství uvolněných prejz hrozí zatékáním do podstřešních prostor. Provést jen opravu těchto kusů není ideální, protože krytina při tomto sklonu není bezpečná vůči vodě. Je možné provést dodatečná opatření pod krytinou (ještě jedna zcela funkční vrstva pod krytinou, odolná stékající vodě – DHV typ 1.1/třída 1), nebo zvolit jiný druh krytiny, vhodný pro tento sklon (vhodnější varianta). Oba způsoby vyžadují demontáž stávající krytiny a montáž nové.

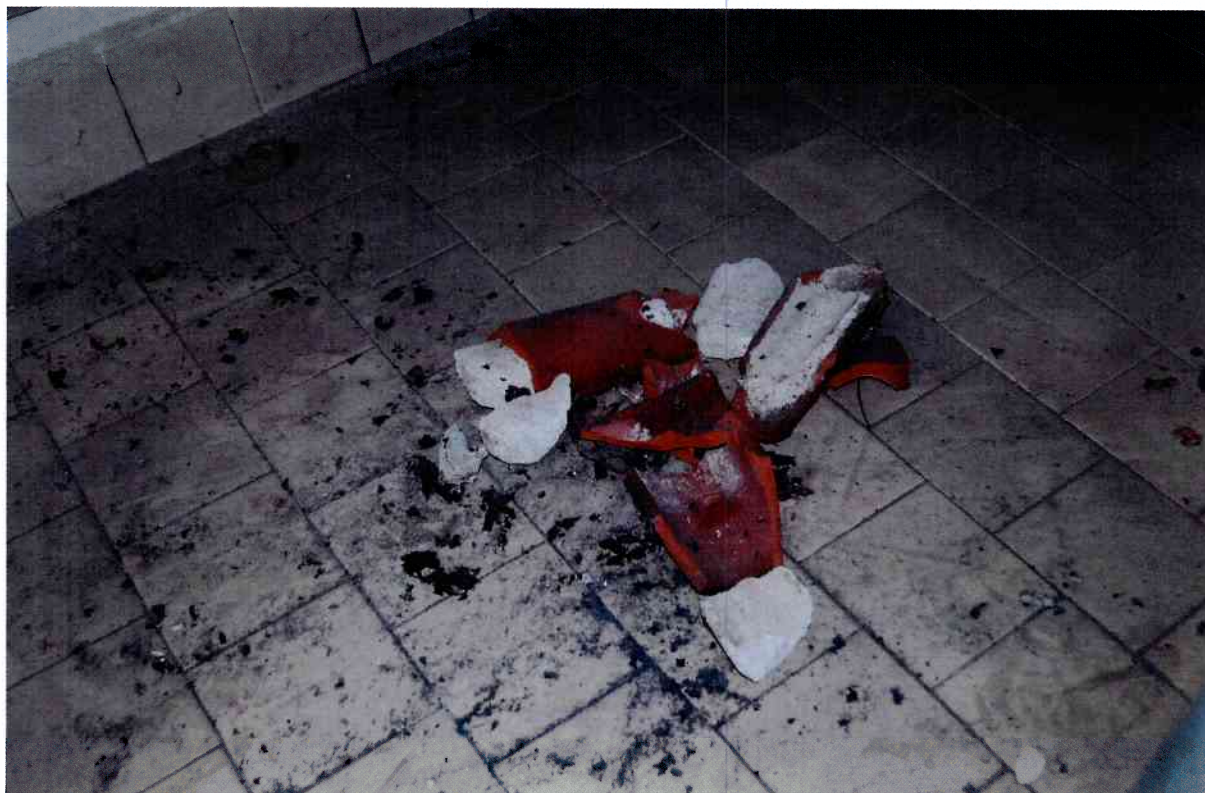
Obr.20 – spadlé krytina

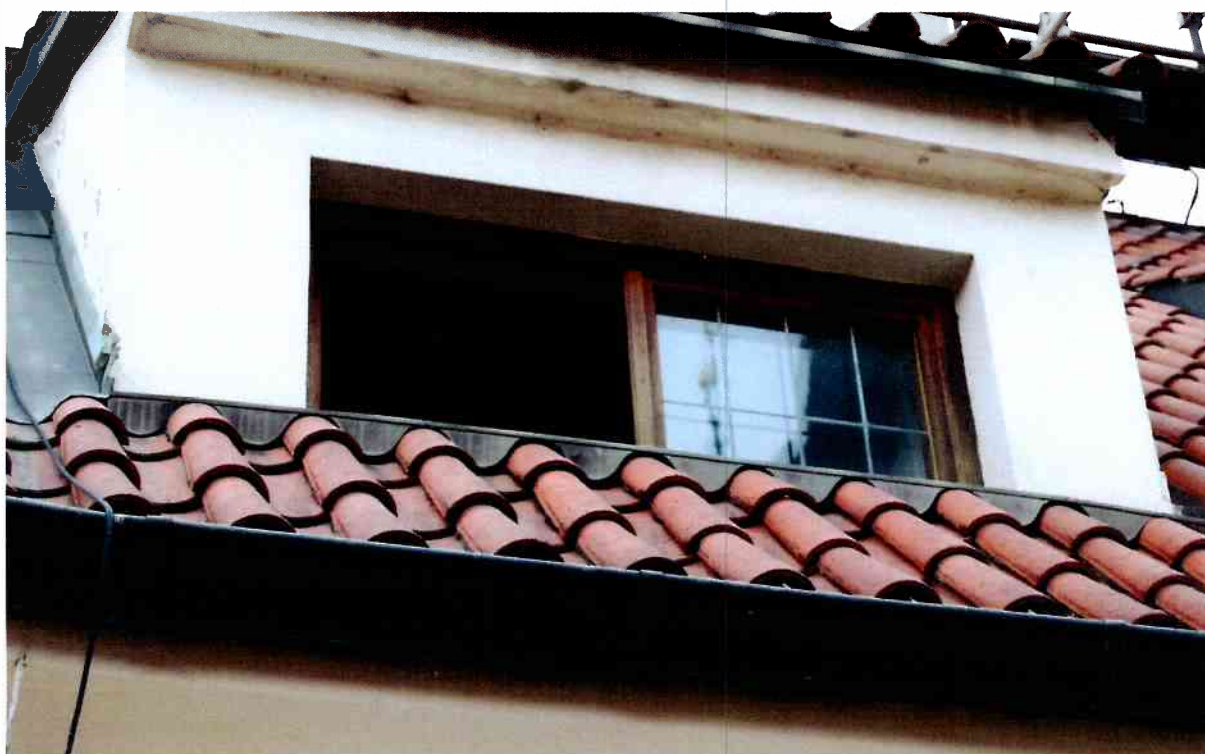
Obr. 21 – detail čela vikýře a plechování
