| AKCE:<br><b>FYZIKÁLNÍ ÚSTAV AV ČR<br/>Cukrovarnická 10, Praha 6<br/>Sanace budovy A – 1.etapa</b> | | ZAKÁZKOVÉ<br>ČÍSLO: | | ČÍS. .PARÉ: |
| ČÁST:<br><b>F 1.2. STAVEBNĚ KONSTRUKČNÍ</b> | | DATUM: | 03/2013 | |

### F.1.2.1. TECHNICKÁ ZPRÁVA

## Objekt A

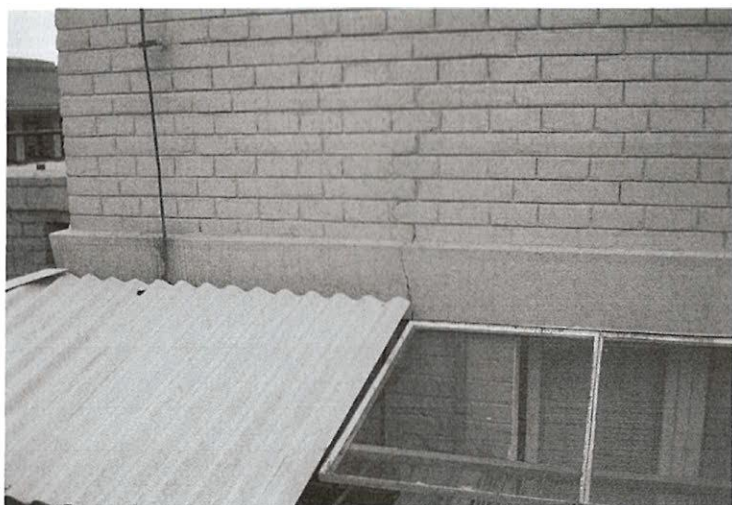
V nárožích objektu se nacházejí střešní svody, nedokonalý odtok vody je pravděpodobně příčinou trhlin v přilehlém zdivu. Další svislé trhliny se nacházejí i ve zdivu nad dodatečnými světlíky a drobnější v římse nad vstupním obloukovým pasem po jeho stranách.

Trhlina ve zdivu jihozápadního nároží

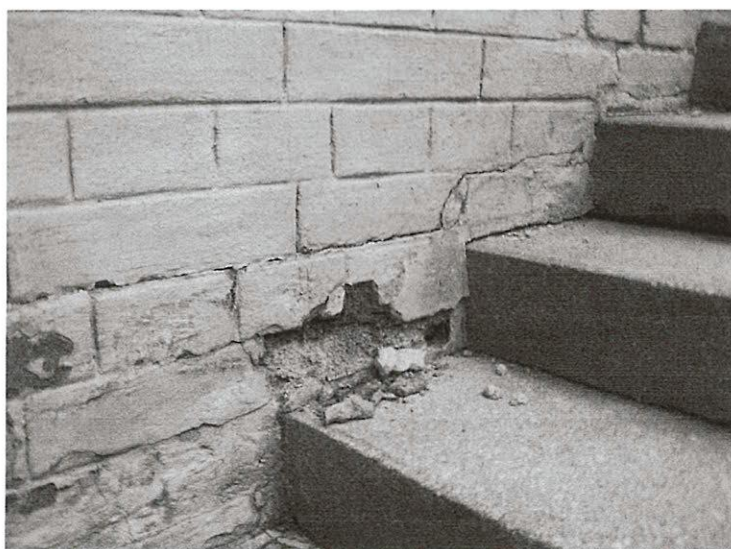
Zvětralé cihly venkovní schodišťové stěny

Schodiště na západní straně je dvojramenné, zcela otevřené, stupně kamenné. Obvodové stěny jsou vyžděny z bílých cihel, povrch zdiva hlavně nad stupni na vnitřní straně a na zábradelní zídce je velmi zkorodovaný působením zemní vlhkosti a povrchové vody. Nejvíce narušené cihly bude nutné vyměnit, spáry znovu hloubkově vyspárovat vápenocementovou maltou MVC25.

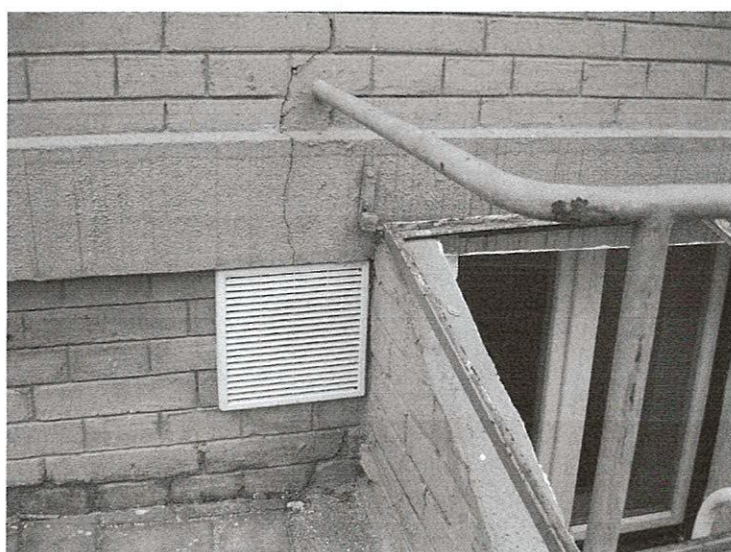
Trhlina vedle nadpraží světlíku, vlhká pata zdiva

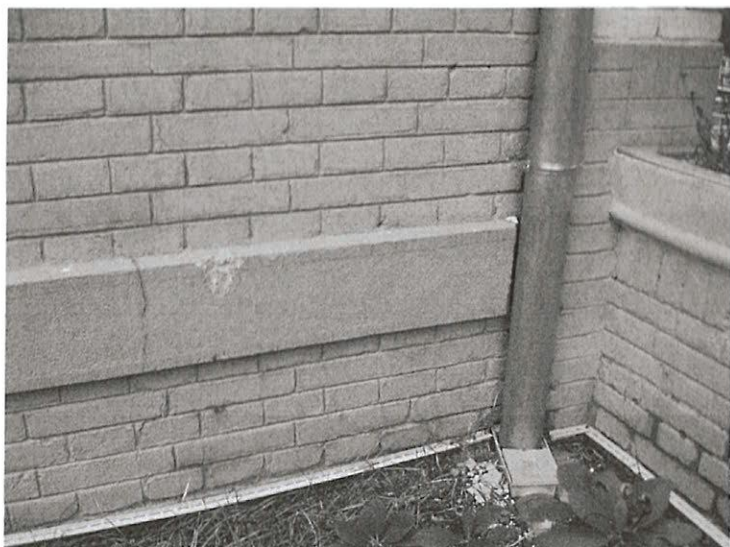
Trhlina ve zdivu jihovýchodního nároží

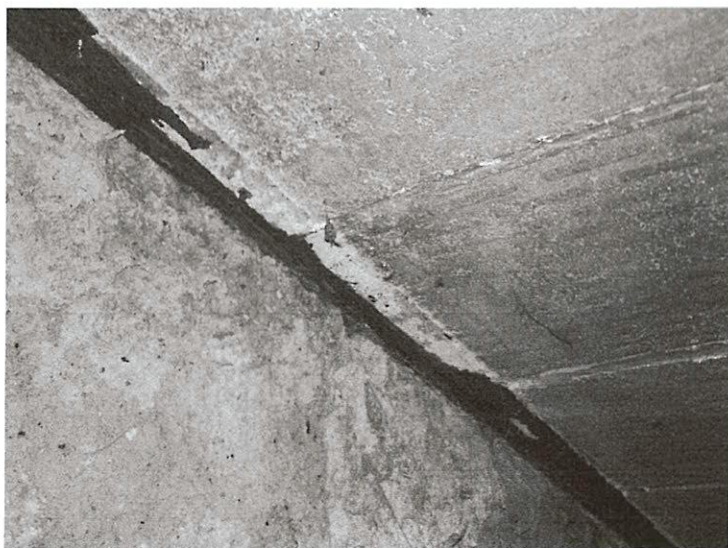
zvětralá pásnice ocelového nosníku podhledu schodiště (po odpadlé části zůstal otisk na panelu)

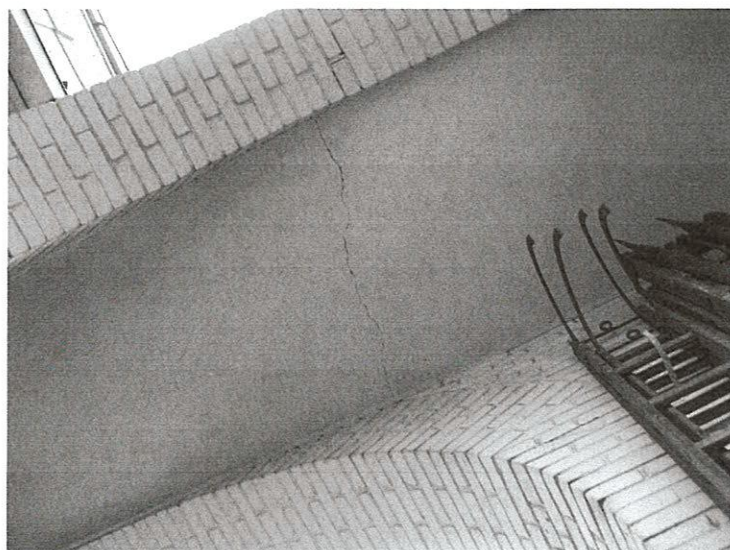
Trhlina v klenbě nad venkovním schodištěm

Schodiště na východní straně je kryté spojovací chodbou v patře mezi budovami A a B. Je zalomené s krátkým nástupním ramenem, prostor pod delším ramenem a pod podestou je dutý. Stav obvodových zídek je poměrně lepší, ve zdi pod výstupním ramenem se nachází šikmá trhlina sledující stoupání schodů. Toto rameno bylo pravděpodobně dodatečně podtaženo betonovými deskami do ocelovým nosníků jsoucích podél nosných stěn. Nosníky mají zcela zkorodované příruby, u nosníku na vnitřní straně ve střední části příruba již zcela chybí. Doporučuji celou tuto konstrukci (nosníky a desky) snést, kamenné stupně podle zaměření jsou dostatečně uloženy do obvodových stěn. Jestliže na vnitřní straně bude poškození zdiva pod stupni tak velké, že nebude stačit povrchová sanace, doporučuji provést před tuto stěnu pouze přízdívku z betonových cihel na maltu cementovou. V případě, že kvalita zdiva bude dostatečná, bude zdivo hloubkově vyspárováno vápenocementovou maltou MVC 25 a spáry kamenných stupňů maltou těsnicí. Obvodové stěny budou hloubkově vyspárovány vápenocementovou maltou. V klenbě pod spojovacím mostem je zřetelná větší příčná trhlina. Doporučuji odstranit okolní maltu, trhlinu vyčistit a vyplnit rozpínavou maltou na bázi cementu.
