## **Příloha č.1**

### **Soupis zjištěných závad - fotodokumentace**

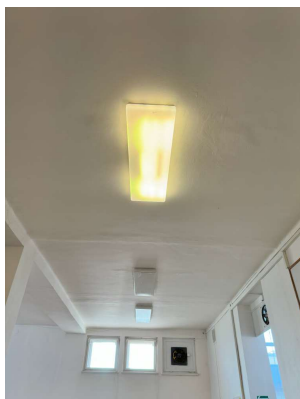
- 1) Nebyla předložena dokumentace el.zařízení odpovídající skutečnému stavu - je v rozporu s ČSN 33 1500:1990, čl.4.2
- 2) Jídelna, chodba, 2NP – nefunkční světelný zdroj ve svítidle u výdejních okének – je v rozporu s ČSN 33 2000-6 ed.2:2017, čl.6.4.3.10

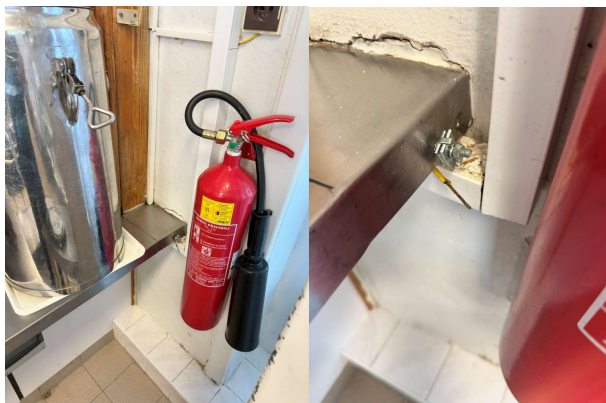
- 3) Kuchyň, 2NP, u výdejního okénka – rozpojené doplňující ochranné pospojování desky – je v rozporu s ČSN EN 61140 ed.3:2016, čl.5.3.3 a čl.5.5.2

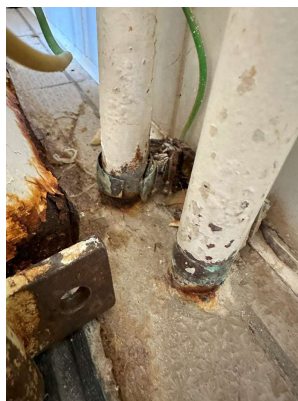
- 4) Kuchyň, 1NP – koroze doplňujícího ochranného pospojování, zejména za robotem - je v rozporu s ČSN 33 2000-1 ed.2:2009, čl.134.1.4 a ČSN 33 2130 ed.3:2014, čl.4.1, bod b)
