Příloha č.1

Soupis zjištěných závad – fotodokumentace

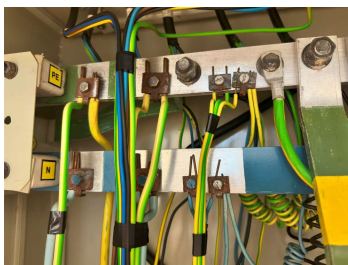
- 1) Nebyla předložena dokumentace el.zařízení odpovídající skutečnému stavu - je v rozporu s ČSN 33 1500:1990, čl.4.2 a nařízením vlády č. 190/2022 Sb., příloha č.2, část A, čl. II
- 2) Rozvaděč RM:
 1. Koroze a oxidace svorek, svorkovnic, atd. - je v rozporu s ČSN EN 61439-1 ed.2:2012, čl.8.1.1 a čl.8.1.2

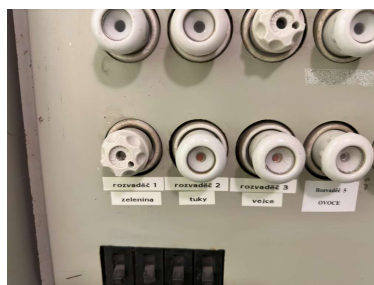
- 3) Rozvaděč RSH6:
 2. Vybavená pojistka (E27/16A) pro vývod „Rozvaděč č.1 Zelenina“ - je v rozporu s ČSN 33 2000-4-43 ed.2:2010, čl.431.1.1
