Příloha č.1

Soupis zjištěných závad - fotodokumentace

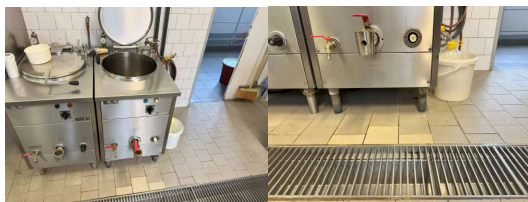
3. Kuchyň – chybějící doplňující ochranné pospojování kotle u dveří – je v rozporu s ČSN EN 61140 ed.3:2016, čl.5.3.3 a čl.5.5.2
