## **Příloha č.1**

### **Soupis zjištěných závad – fotodokumentace**

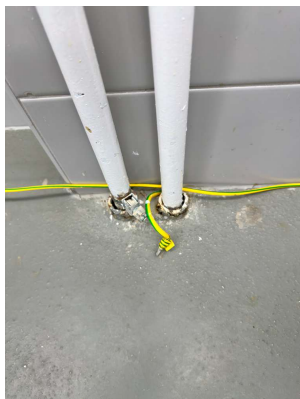
- 1) Kuchyň, přípravná masa – odpojené doplňující ochranné pospojování trubek – je v rozporu s ČSN EN 61140 ed.3:2016, čl.5.3.3 a čl.5.5.2

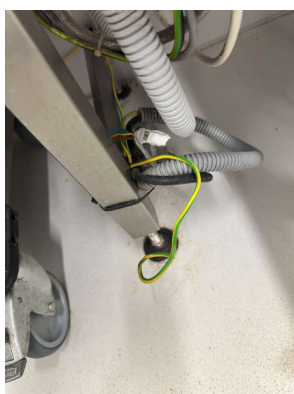
- 2) Kuchyň, výdej, u tunelové myčky – propojení kabelů svorkami volně bez krytu – je v rozporu s ČSN EN 61140 ed.3:2016, čl.5.2.3

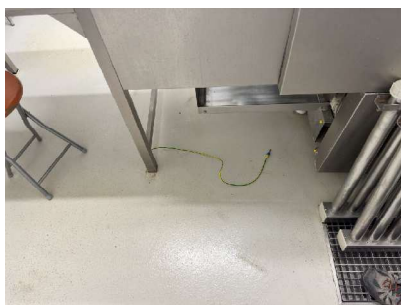
- 3) Kuchyň, výdej, u tunelové myčky – neprovedené doplňující ochranné pospojování cizích vodivých částí – je v rozporu s ČSN EN 61140 ed.3:2016, čl.5.3.3 a čl.5.5.2

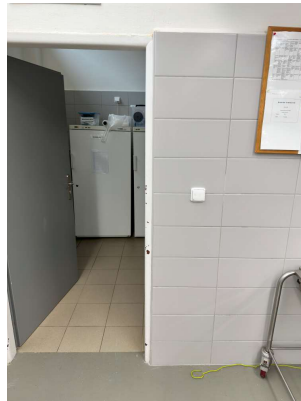
- 6) Kuchyň, u dveří k lednicím – nefunkční zásuvka - je v rozporu s ČSN 33 2000-6 ed.2:2017, čl.6.4.3.10

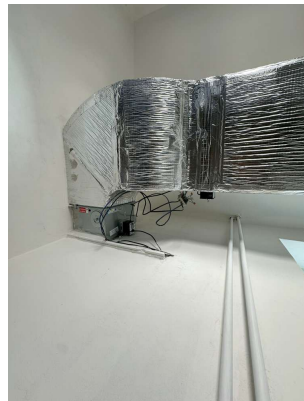
- 8) Zázemí, místnost s VZT – propojení kabelů svorkami volně bez krytu - je v rozporu s ČSN EN 61140 ed.3:2016, čl.5.2.3
