Příloha č.1

Soupis zjištěných závad - fotodokumentace

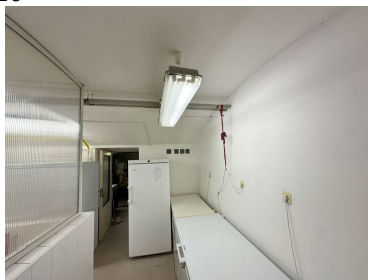
-
2. Sklad, místnost s mrazáky – nefunkční trubice ve svítidle - je v rozporu s ČSN 33 2000-6 ed.2:2017, čl.6.4.3.10
