## Příloha č.1

### Soupis zjištěných závad – fotodokumentace č.1

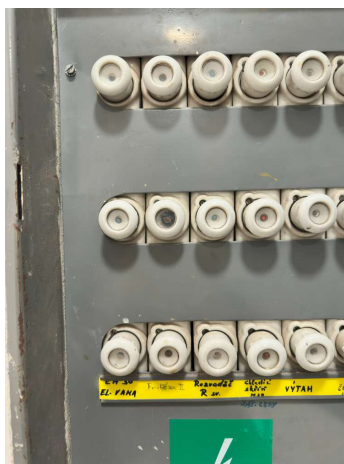
1. Nevyhovující nadproudová ochrana (3xE27/20A) vývodu (rozvaděč RS1) vzhledem k maximální proudové zatížitelnosti kabelu (AYKY 4Bx2,5) - je v rozporu s ČSN 33 2000-5-52 ed.2:2012, čl.523.1

výměna pojistek za  
16A

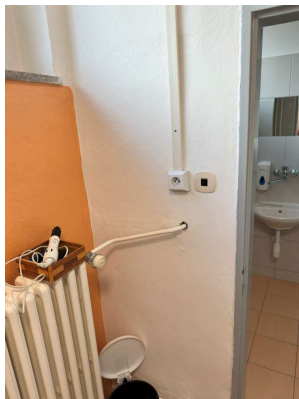
4. 1NP, šatna ženy – uvolněná zásuvka u dveří do sprch – je v rozporu s ČSN 33 2130 ed.3:2014, čl.4.1, bod b)
