**AP - atelier, s.r.o.**

### **Stavebně technický průzkum stropních konstrukcí nad 4.NP v objektu Magistrátu města Brna, Malinovského náměstí 3, Brno**

Na základě požadavku objednatele byl dne 18.02.2015 proveden stavebně technický průzkum (dále jen STP) dřevěných trámových stropů s rákosníky a rovným podhledem nad 4.NP v rohové části objektu Magistrátu města Brna na Malinovského náměstí 3 v Brně.

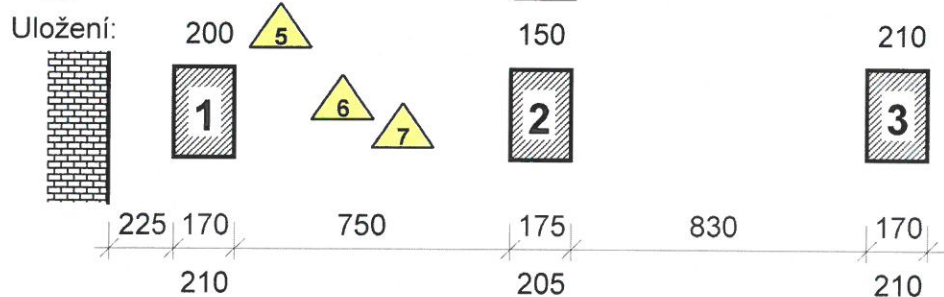
## **V2 Foto č. 4 - 9**

**Poznámka:** - foto č. 8 a 9 jsou pořízena v místě uložení stropních trámů na ocelový nosník I 200.

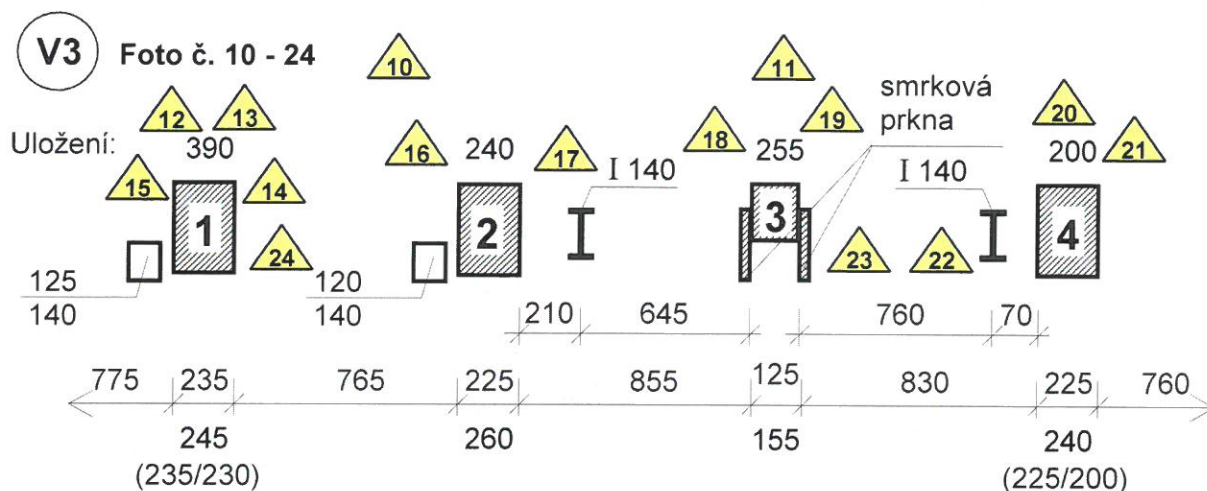
- Hodnoty v závorkách označují zbytkové průřezy stropních trámů v místě uložení. Kde nejsou uvedeny hodnoty v závorkách, nejsou stropní trámy napadeny dřevokaznými škůdci.
- Stropní trám č.1 je v lici uložení napaden konioforou sklepní (pouze v malé části v ose trámu), foto č.14. Na stropním trámu jsou viditelné plodnice, foto č.12 - 14. V levé části trámu je výrazná sesychací trhlina, foto č.15. V místě trámu je také napaden prkenný záklop.
- Mezi stropními trámy č.2 a 4 byla v minulosti provedena výměna stropního trámu. Ten byl nahrazen dřevěným trámkem s přibitými prkny z bočních stran a dvěma ocelovými nosníky I 140.
- Ocelové nosníky výměny jsou povrchově napadeny korozí, foto č.17.
- Uložení I nosníků je přibližně shodné s přiléhajícími stropními trámy.
- Stropní trám č.4 je v místě uložení napaden konioforou sklepní (pouze v levé polovině trámu), foto č.21.

Vzhledem k zjištěným skutečnostem v rámci STP doporučujeme u napadených stropních trámů v místě sondy mechanicky odstranit napadenou část dřeva a ponechané zdravé dřevo chemicky ošetřit vhodnou chemickou impregnací, aby se zamezilo šíření dřevokazných hub. Zbytkové průřezy bude nutné nechat posoudit statikem. V rámci průzkumu nebylo možné zkontrolovat všechny stropní trámy. Je pravděpodobné, že takto napadených stropních trámů se ve stropní konstrukci může vyskytovat více.

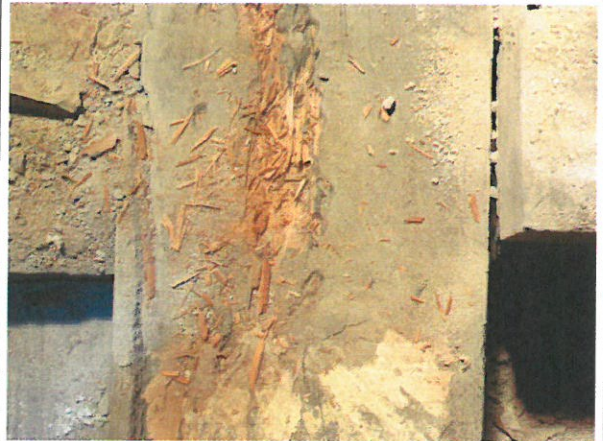
14.

Na nosných prvcích (zhlavích stropnic) byla prokázána destruktivní činnost dřevokazné houby koniofory sklepní (*Coniophora puteana*)
