## **RESTAURÁTORSKÁ ZPRÁVA**

**Doplňující restaurátorský průzkum vymezených lokalit v prostorách knihovny CERGE - EI.  
Akce OPRAVA STUDOVNY v knihovně Národohospodářského ústavu AV ČR v.v.i.  
dle projektu Ing. Arch. Jana Hellera, ČKA 4261**

### **SCHEBKŮV PALÁC**

Politických vězňů 7, č.p. 936, k.ú. Nové Město  
2016

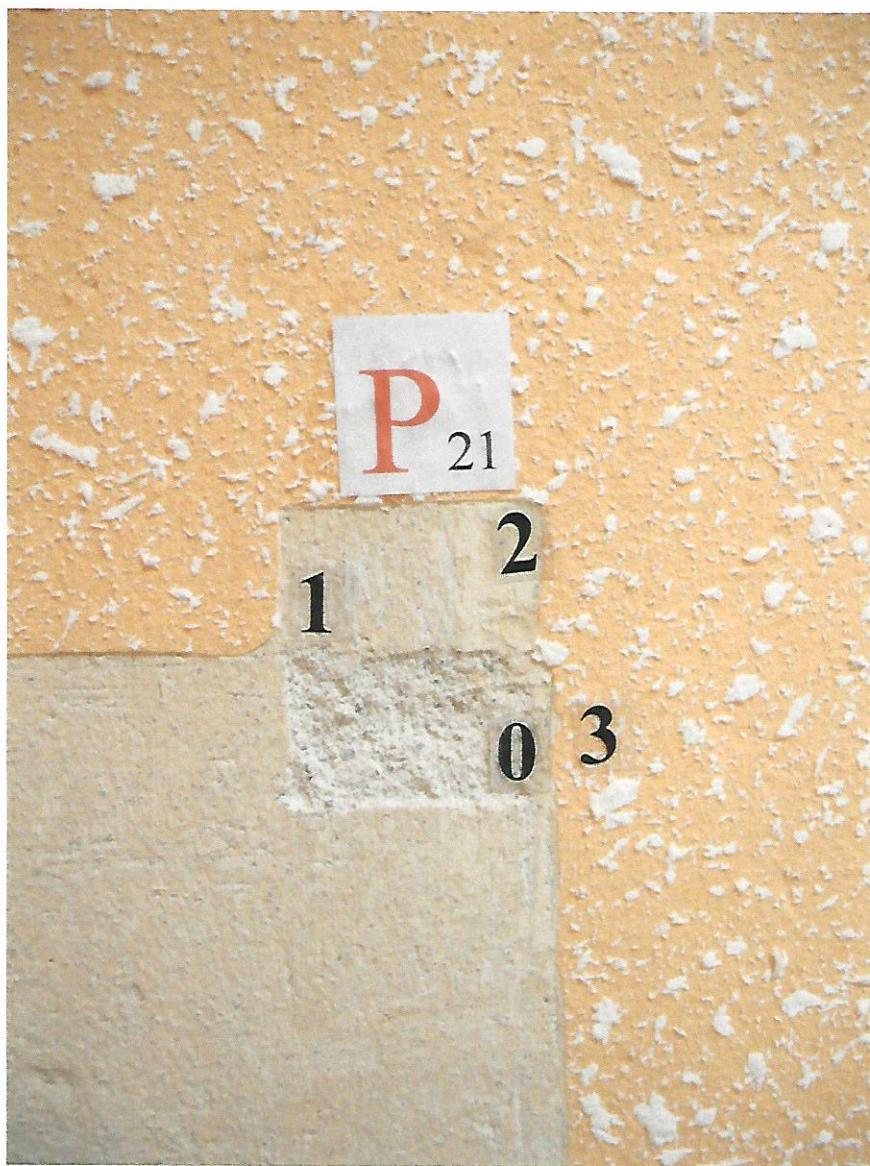
*Statigrafická sonda P21 na jihozápadní stěně*

3. *svrchní nátěr( nástřík )*
2. *světlé vrstvy vápenného charakteru*
1. *světle růžová vrstva vápenného charakteru ( pravděpodobně historická úprava stěny )*
0. *soudržná a kvalitní jemná světlá štuková vrstva vápenného charakteru*

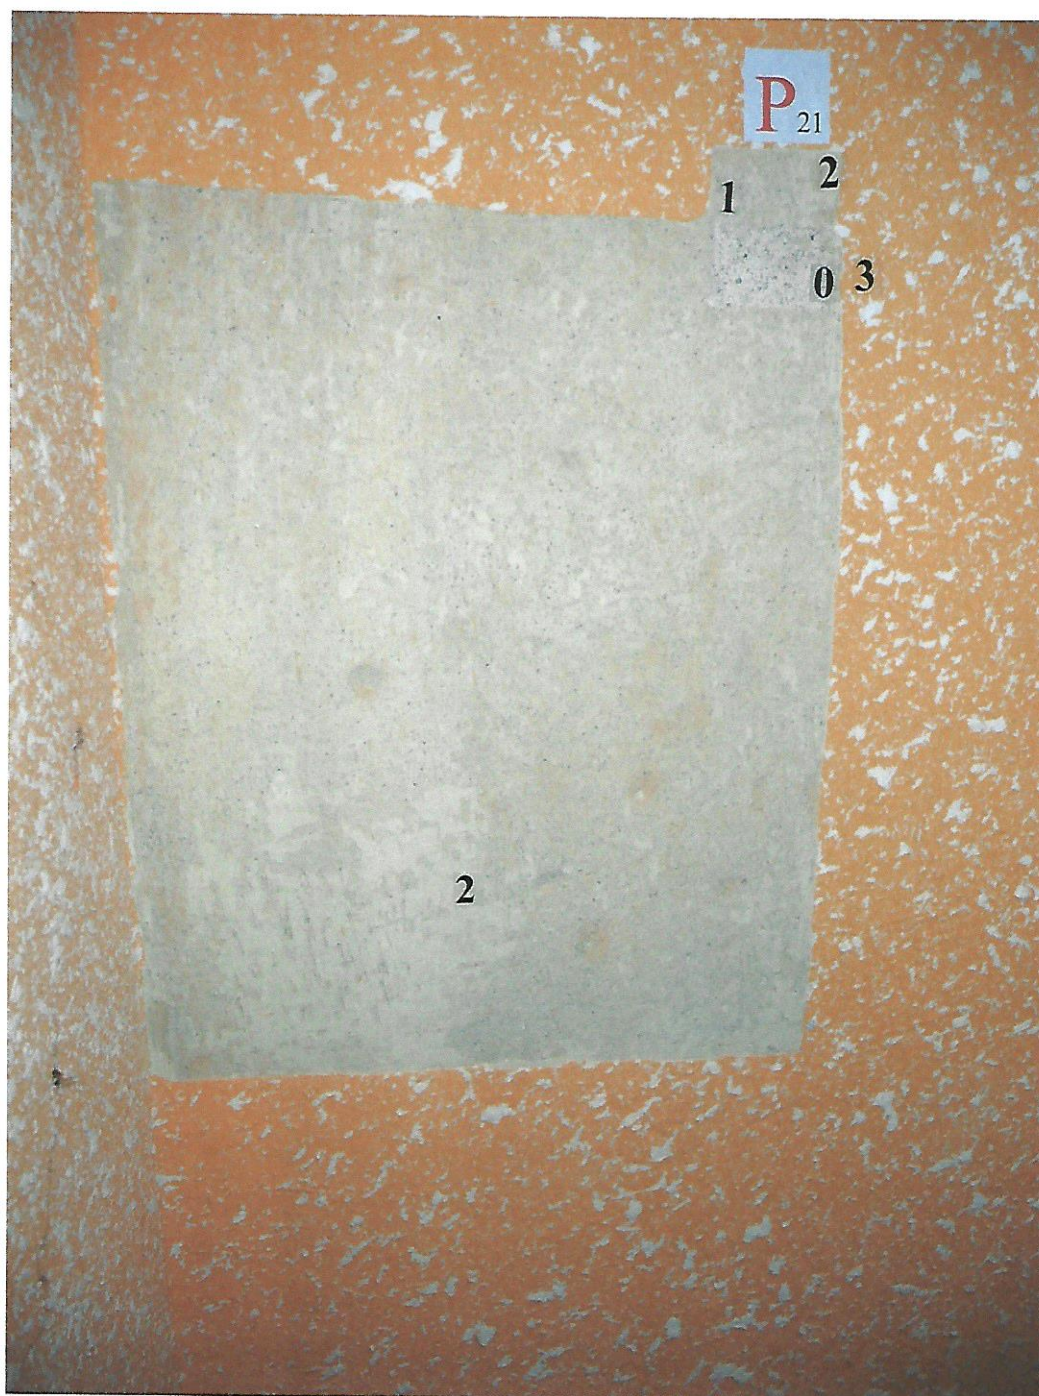
*Statigrafická sonda P21 na jihozápadní stěně – celkový pohled. Bez nálezu výzdoby.*

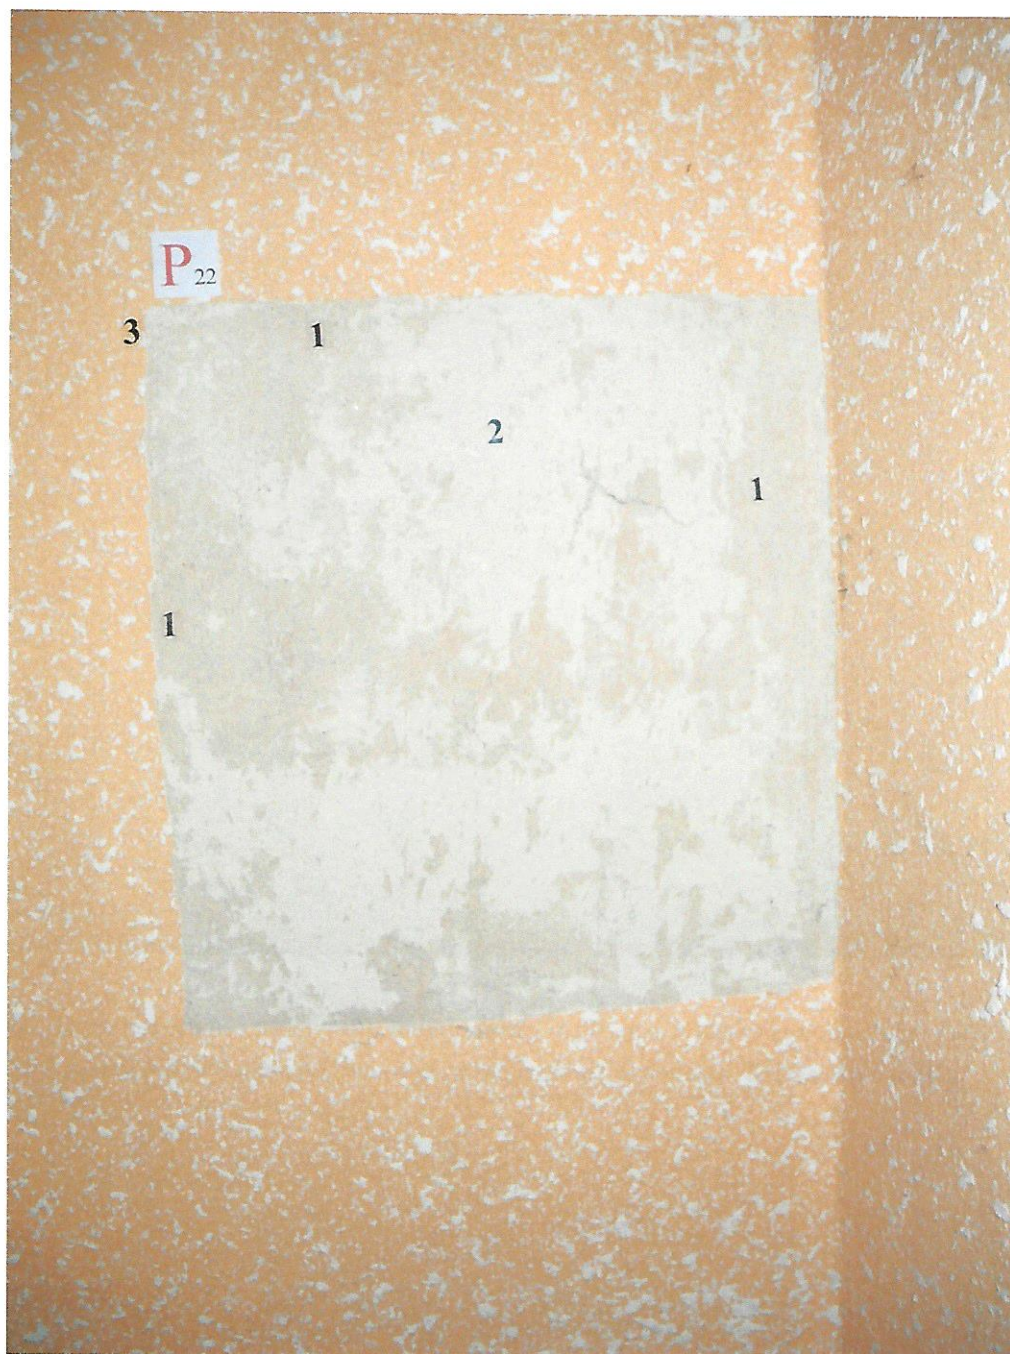
*Sonda P22 na jihozápadní stěně, bez nálezu výzdoby*

3. *svrchní nátěr( nástřík )*
2. *světlé vrstvy vápenného charakteru*
1. *světle růžová vrstva vápenného charakteru ( pravděpodobně historická úprava stěny )*

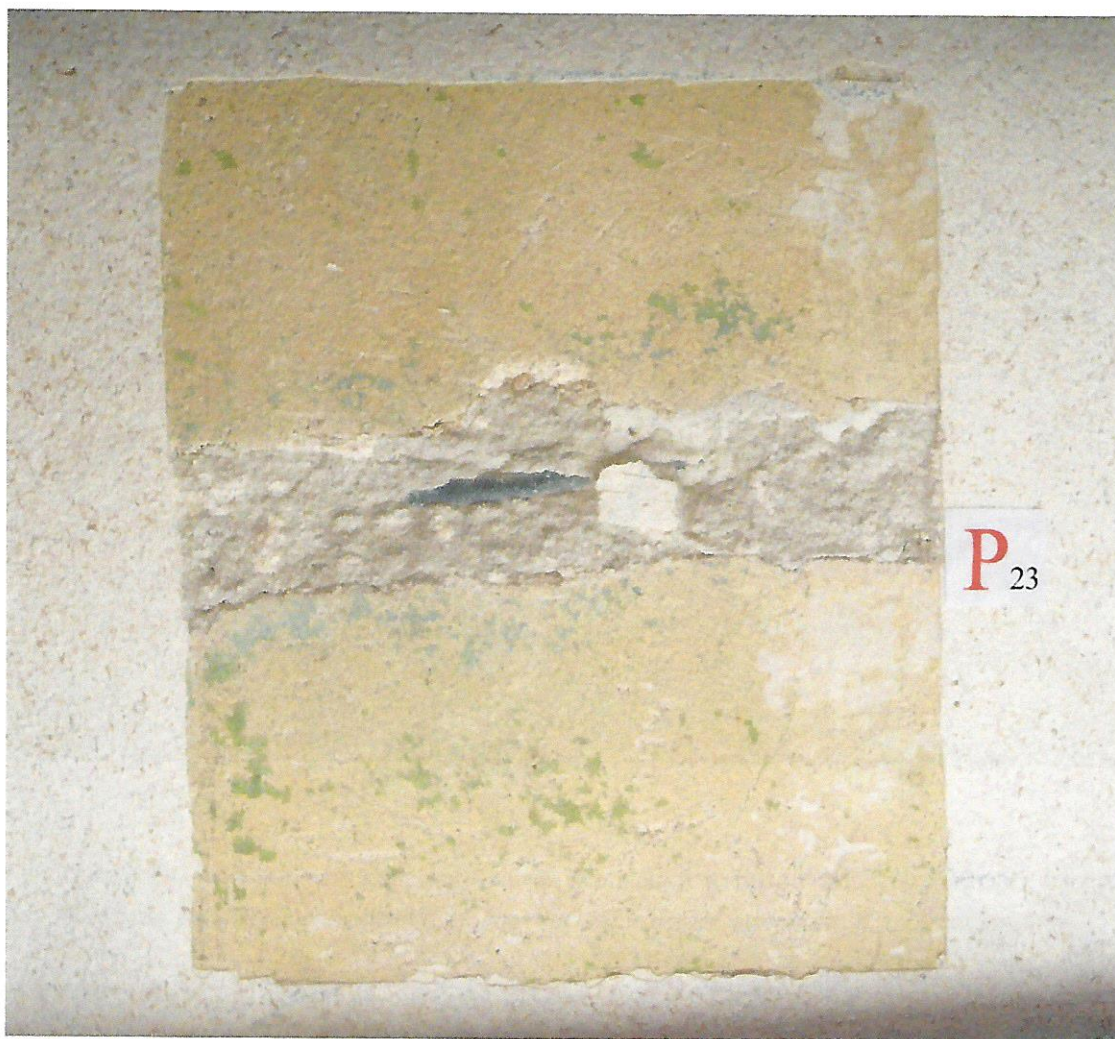
*Sonda P23 na severovýchodní stěně – patrné jsou zbytky nepůvodních nátěrů v zelených a šedých odstínech, pravděpodobná původní úprava je ve světle okrové barevnosti. Bez nálezu výzdoby*

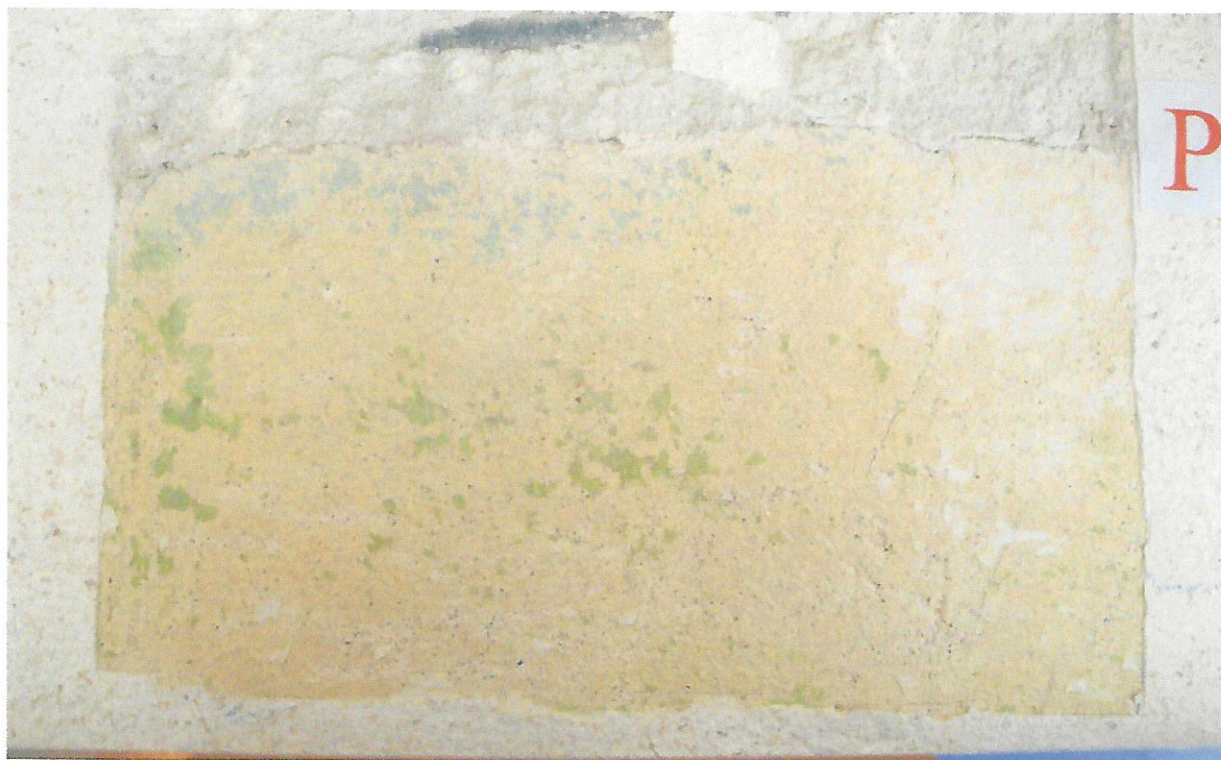
*Detail sondy P23 na severovýchodní stěně – patrné jsou zbytky nepůvodních nátěrů v zelených a šedých odstínech, pravděpodobná původní úprava je ve světle okrové barevnosti. Bez nálezu výzdoby.*

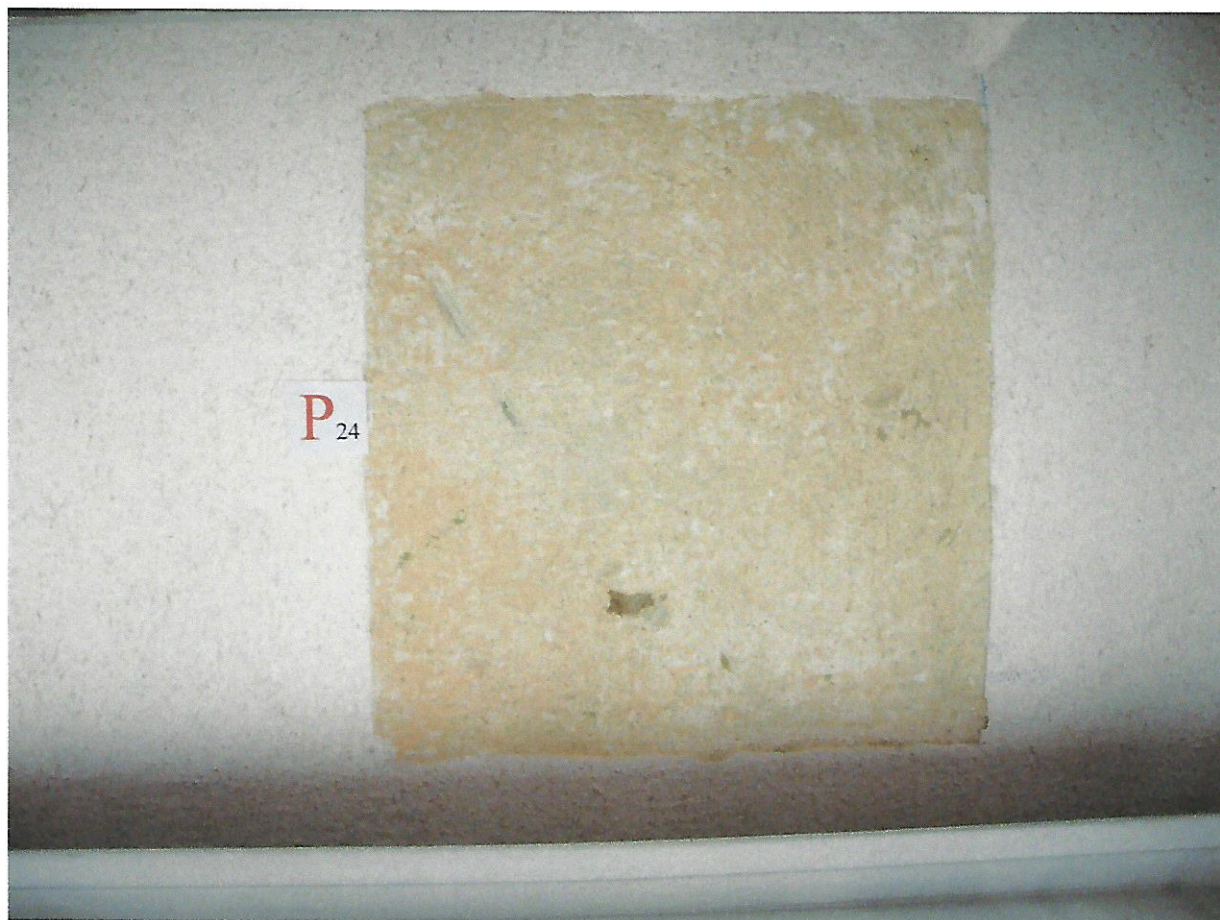
*Sonda P24 na severovýchodní stěně – patrné jsou zbytky nepůvodních nátěrů, pravděpodobná původní úprava je ve světle okrové barevnosti. Bez nálezu výzdoby.*

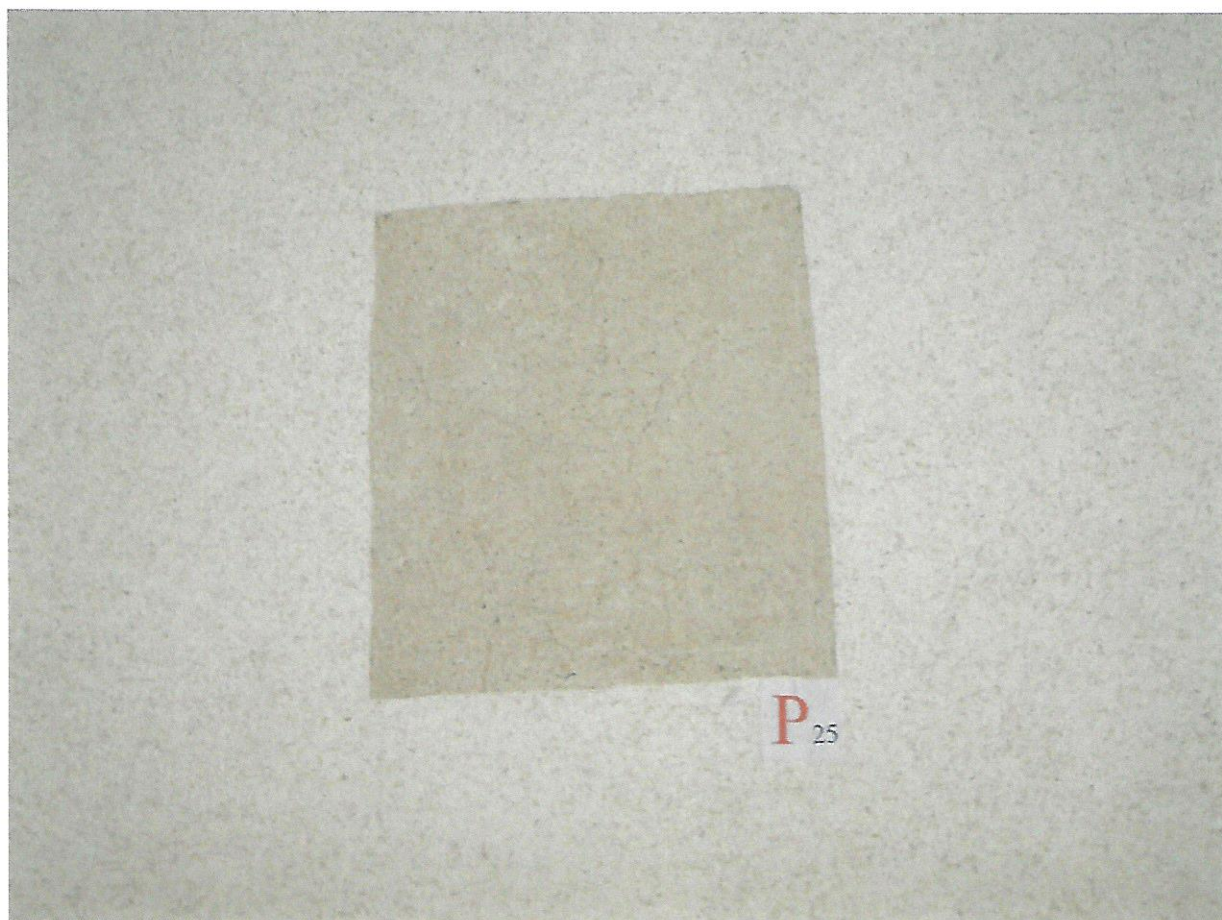
*Sonda 25, oblouk nad vstupními dveřmi, jihovýchodní stěna. Bez nálezu výzdoby.*

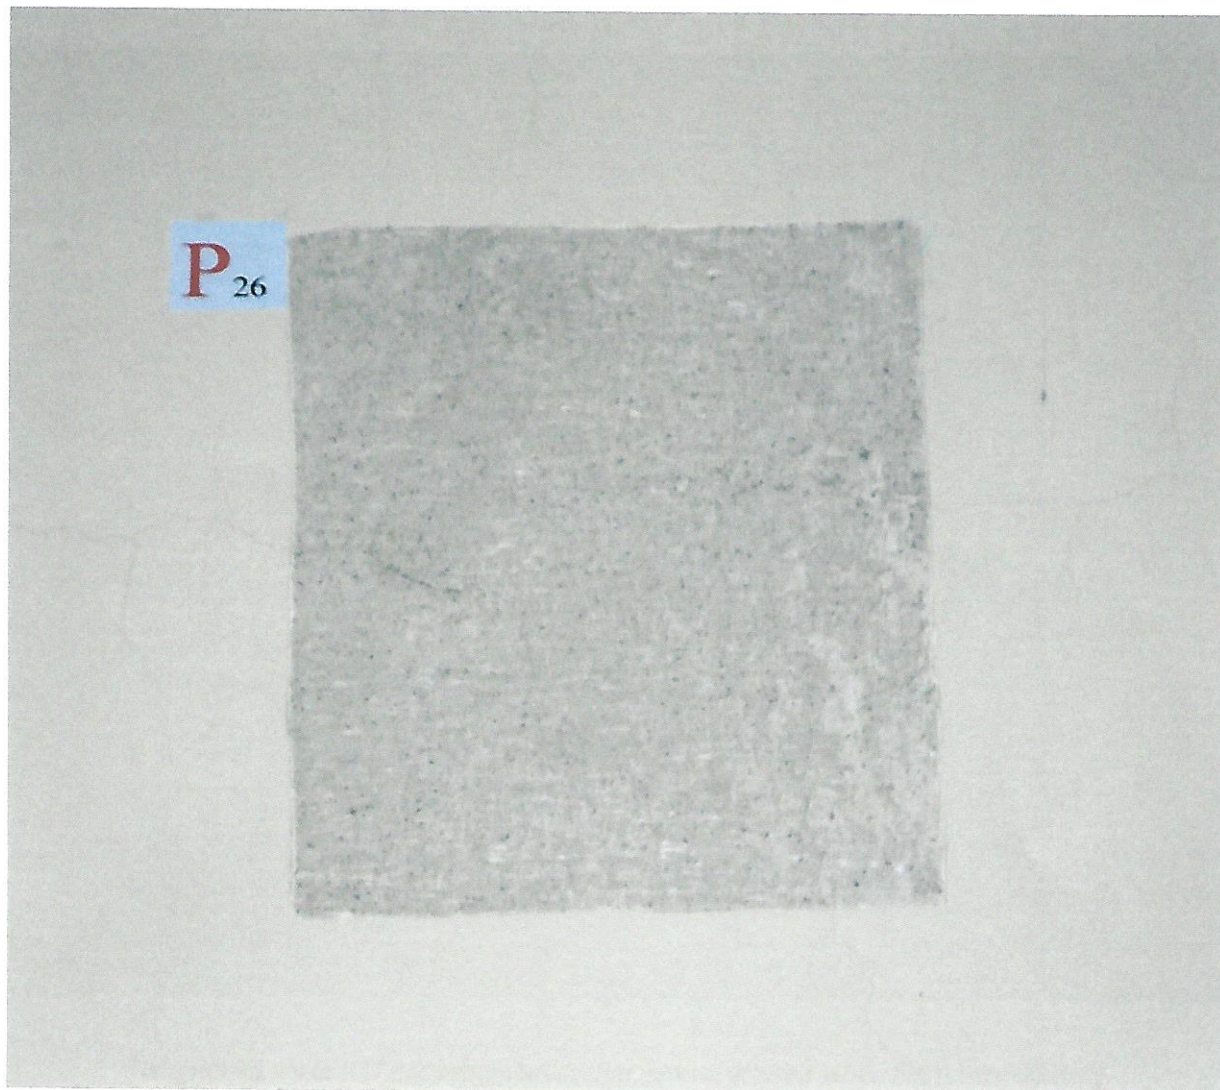
*Sonda 26, oblouk nad vstupními dveřmi, severozápadní stěna. Bez nálezu výzdoby.*

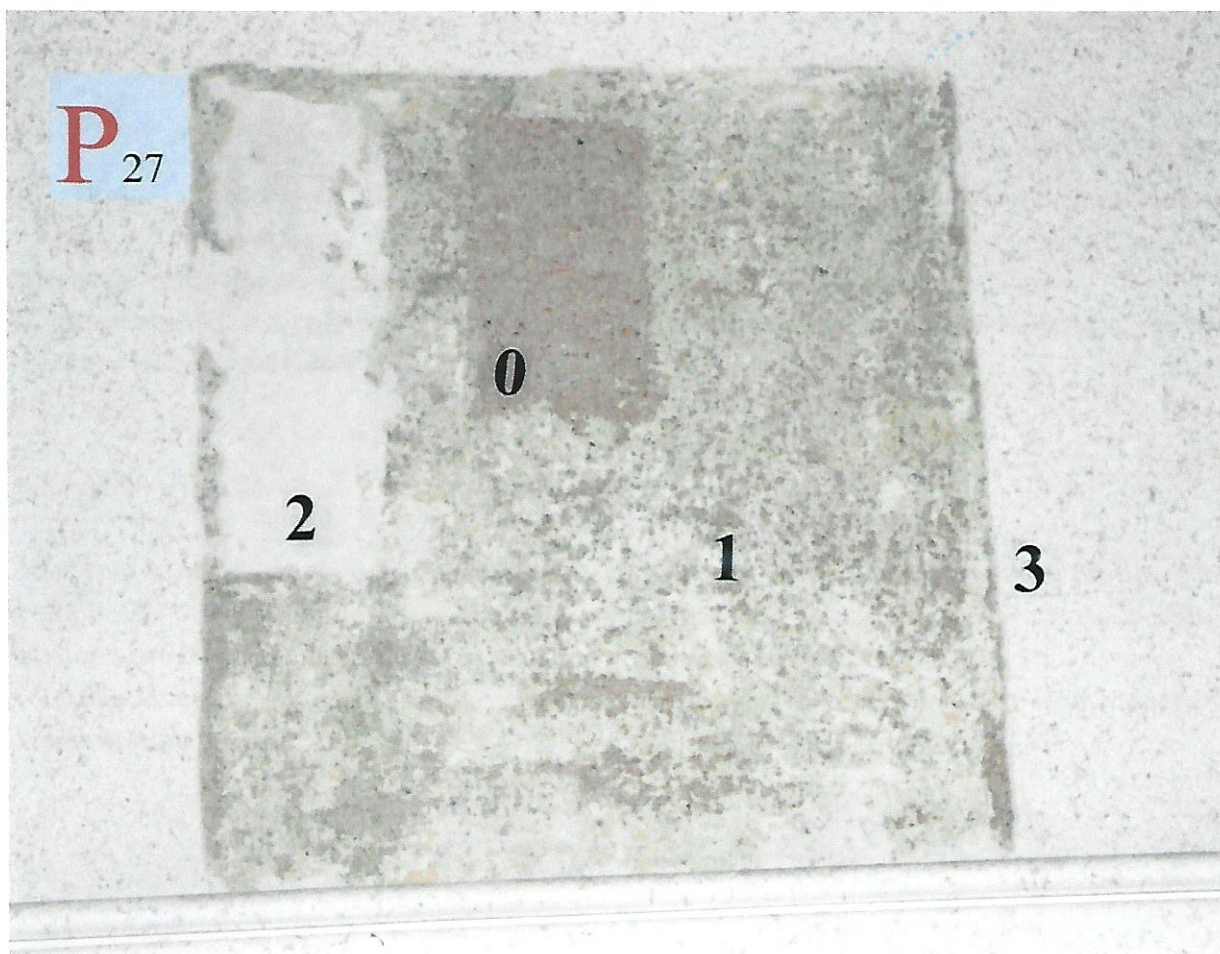
*Statigrafická sonda P27 nad vstupními dveřmi, severovýchodní stěna. Bez nálezu výzdoby.*

3. *svrchní nátěr*

1.,2.*světlé vrstvy vápenného charakteru*

0. *soudržná a kvalitní jemná štuková vrstva načervenalé barevnosti vápenného charakteru*
