## **RESTAURÁTORSKÁ ZPRÁVA**

**Restaurátorský průzkum prostor v knihovně CERGE-EI**

### **SCHEBKŮV PALÁC**

Politických vězňů 7, č.p. 936, k.ú. Nové Město

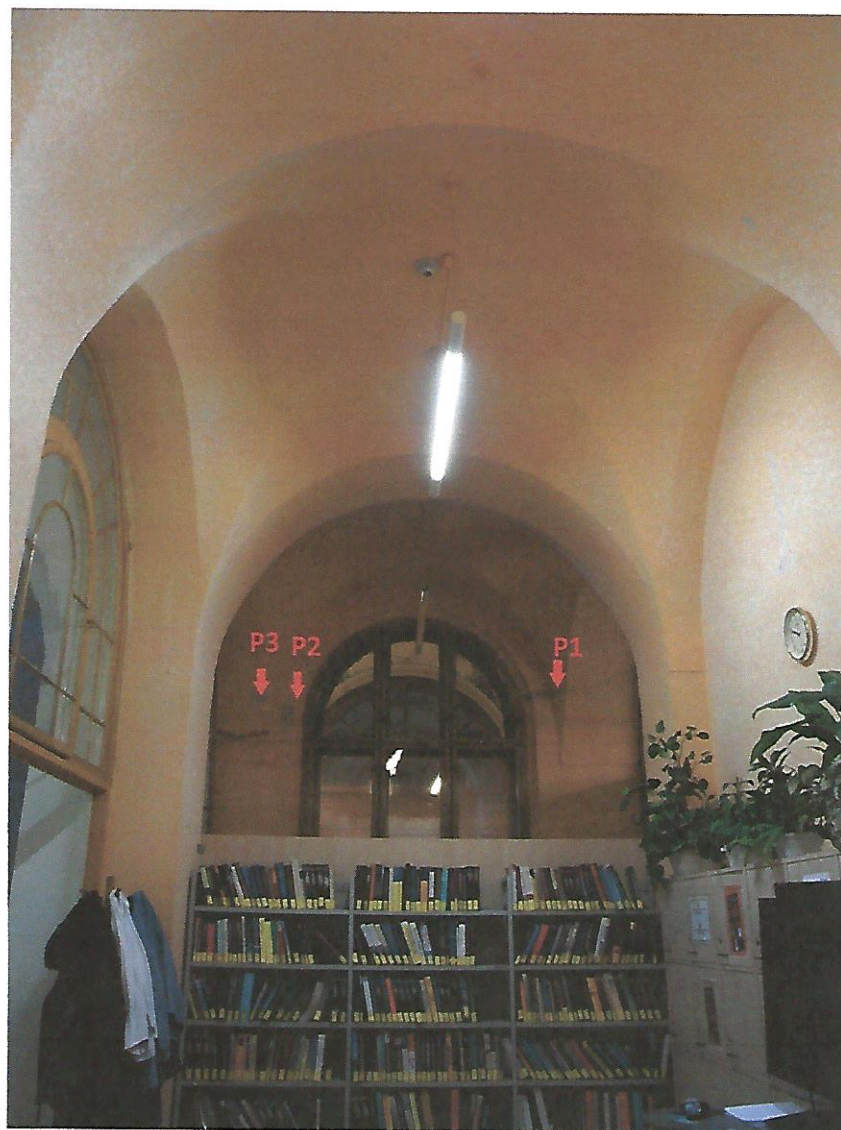
*Celkový pohled na jihovýchodní část prostoru s umístěním sond P1,P2,P3*

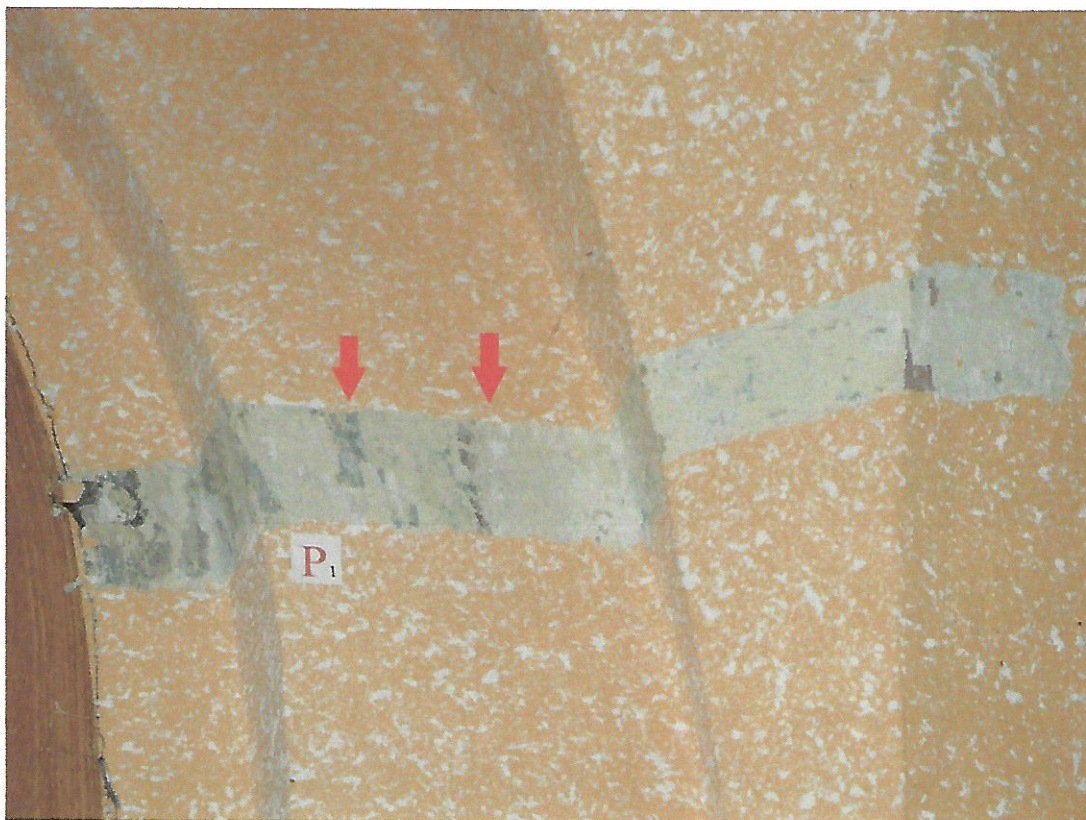
*Sonda P1 vpravo od dveří, žebra klenby, jihovýchodní část – šipkami značené jsou drobné chromatické pozůstatky výzdoby (?)*

Jediným pozůstatkem možné výzdoby jsou stopové chromatické nálezy v sondách v P1 a P2 v jihovýchodní části foyer. Z těchto drobných neucelených fragmentů však není možné učinit žádný konkrétní závěr. Předpokládám však, že minulosti byla výzdoba v této části foyer mechanicky odstraněna tak, aby neprosvítala přes svrchní vrstvy.

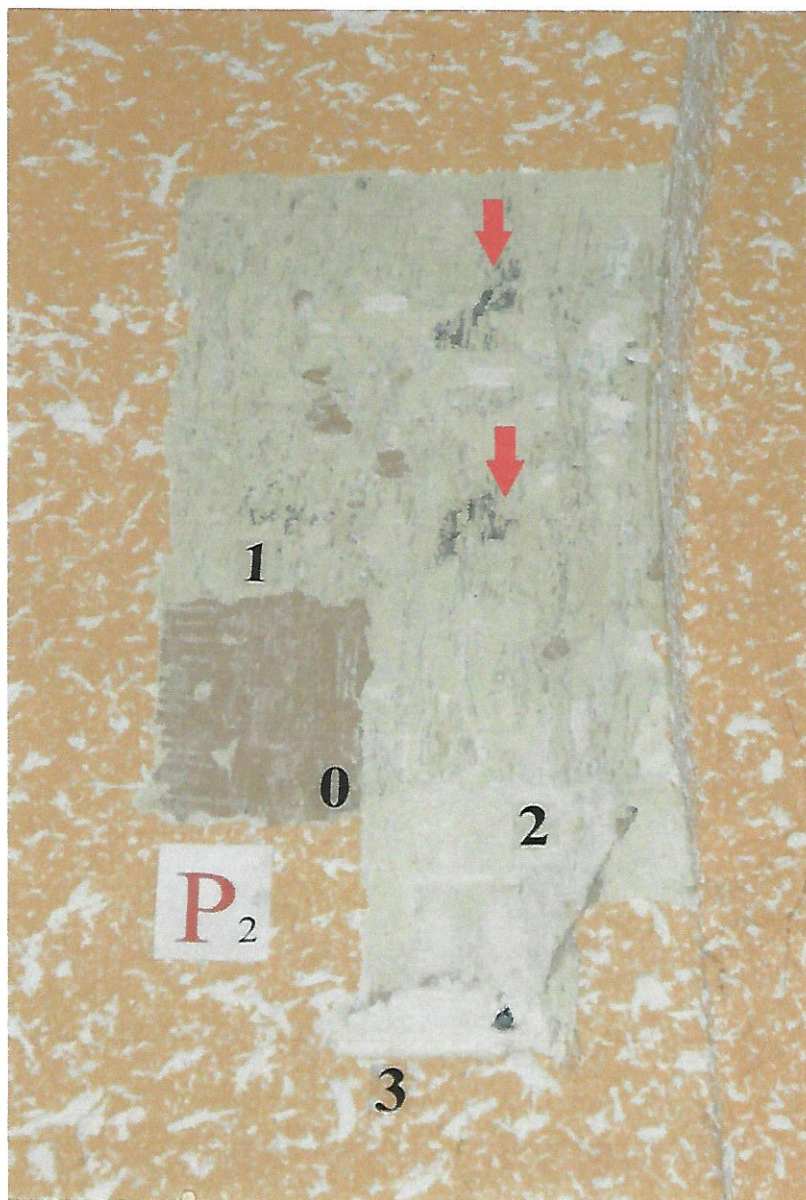
*Statigrafická sonda P2 vlevo od dveří, žebra klenby, jihovýchodní část – červené šipky lokalizují velmi drobné chromatické pozůstatky výzdoby (?)*

3. *svrchní nátěr( nástřik )*
2. *světlé vrstvy vápenného charakteru*
1. *bílá vrstva ( možná křídový podklad )*
0. *soudržná a kvalitní jemná štuková vrstva v červeném odstínu*

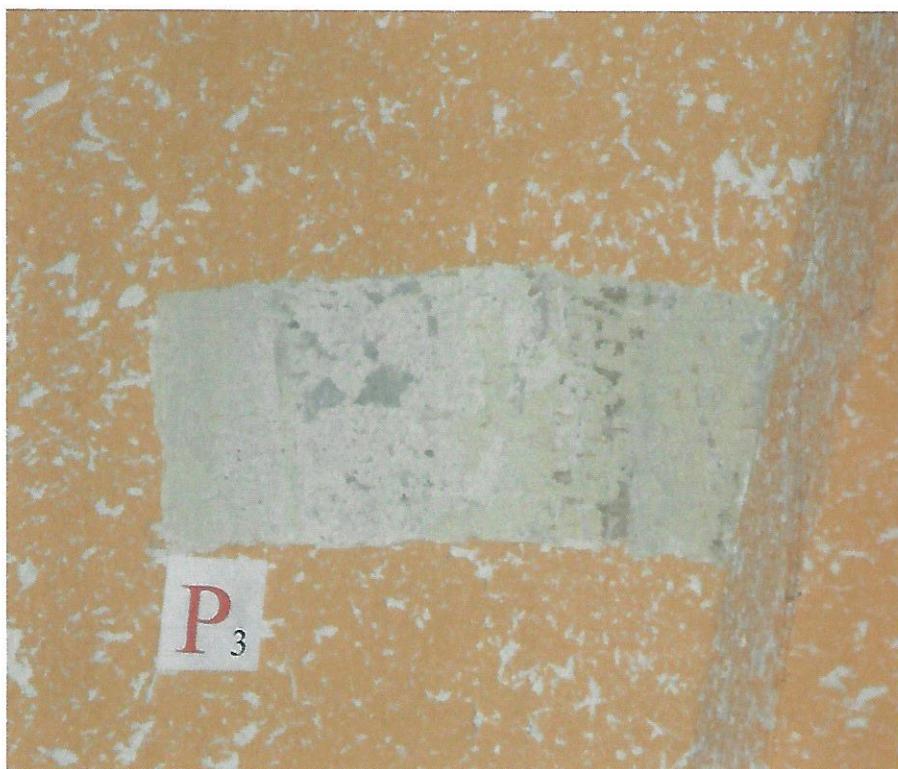
*Sonda P3 vlevo od dveří, jihovýchodní část – bez nálezu výzdoby*

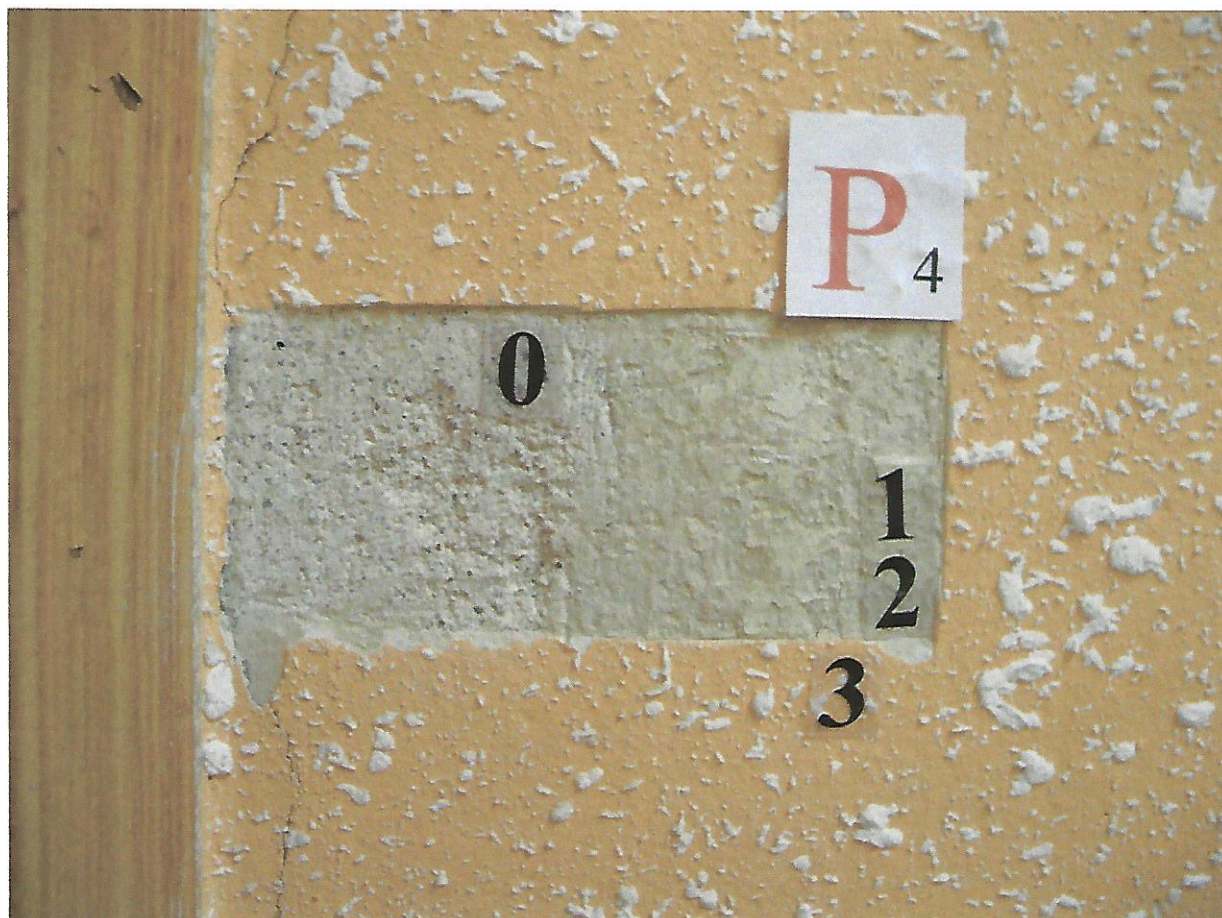
*Statigrafická sonda P4, stěna u vstupu do knihovny, jihovýchodní část – bez nálezu výzdoby*

*3. svrchní nátěr( nástřík )*

*1,2.světlé vrstvy vápenného charakteru*

*0. hrubší vápenná omítka, patrně již součást stavební úpravy*

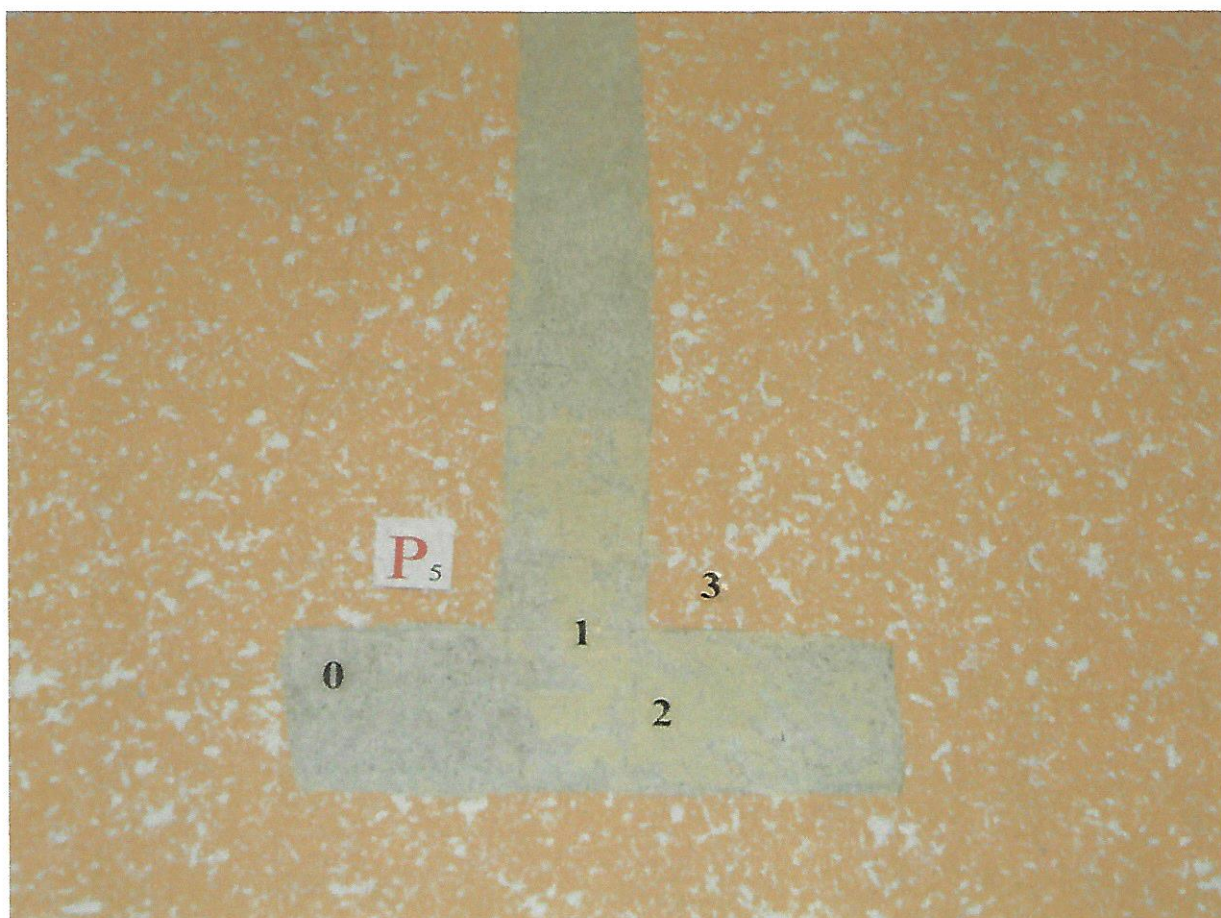
*Statigrafická sonda P5, oblouk( luneta ) horní část jihozápadní stěny – bez nálezu výzdoby*

*3. svrchní nátěr( nástrík )*

*1,2 světlé vrstvy vápenného charakteru*

*0. světlá vápenná omítka*

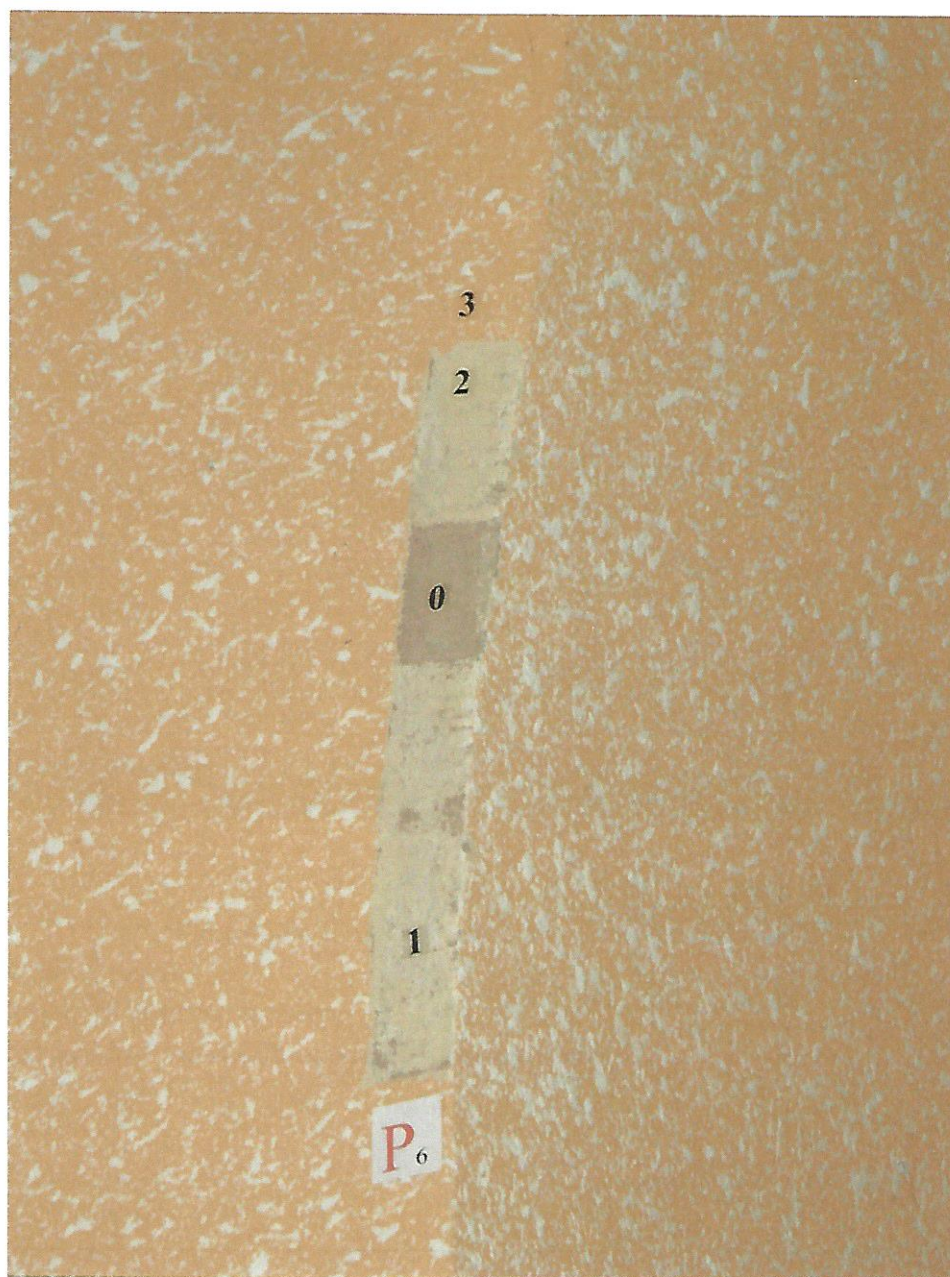
*Statigrafická sonda P6, klenba na jihozápadní stěně – bez nálezu výzdoby*

*3. vrchní nátěr( nástřik )*

*1,2 světlé vrstvy vápenného charakteru*

*0. soudržná a kvalitní jemná štuková vrstva v červeném odstínu*

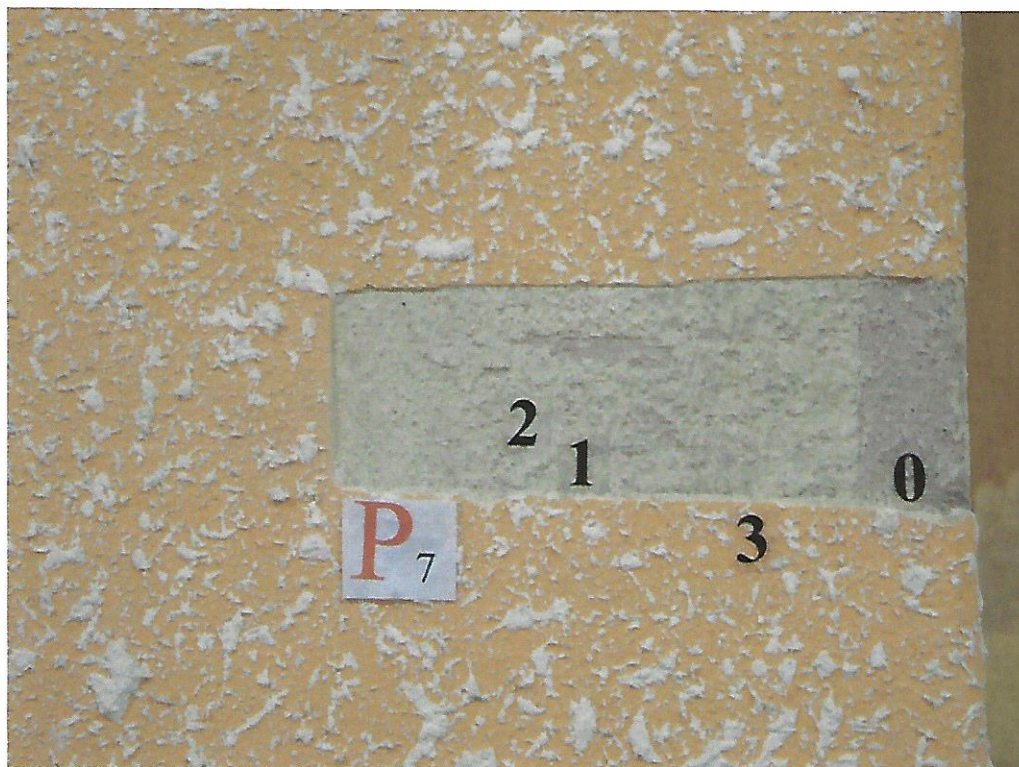
*Statigrafická sonda P7, roh severovýchodní stěny – bez nálezu výzdoby*

*3. vrchní nátěr( nástřík )*

*1,2 světlé vrstvy vápenného charakteru*

*0. soudržná a kvalitní jemná štuková vrstva v červeném odstínu*

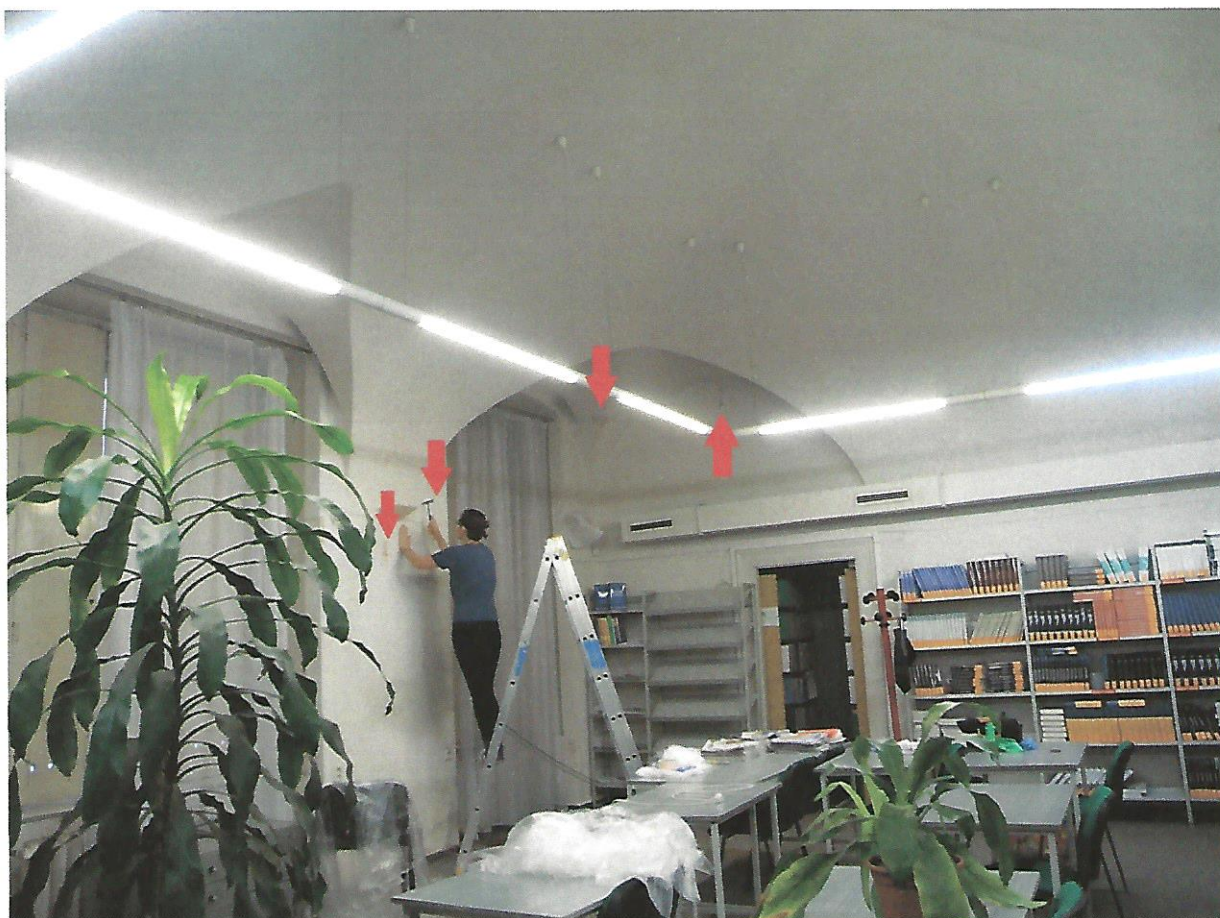
*Severozápadní část prostoru knihovny – rozmístění sond P8, P9,P10*

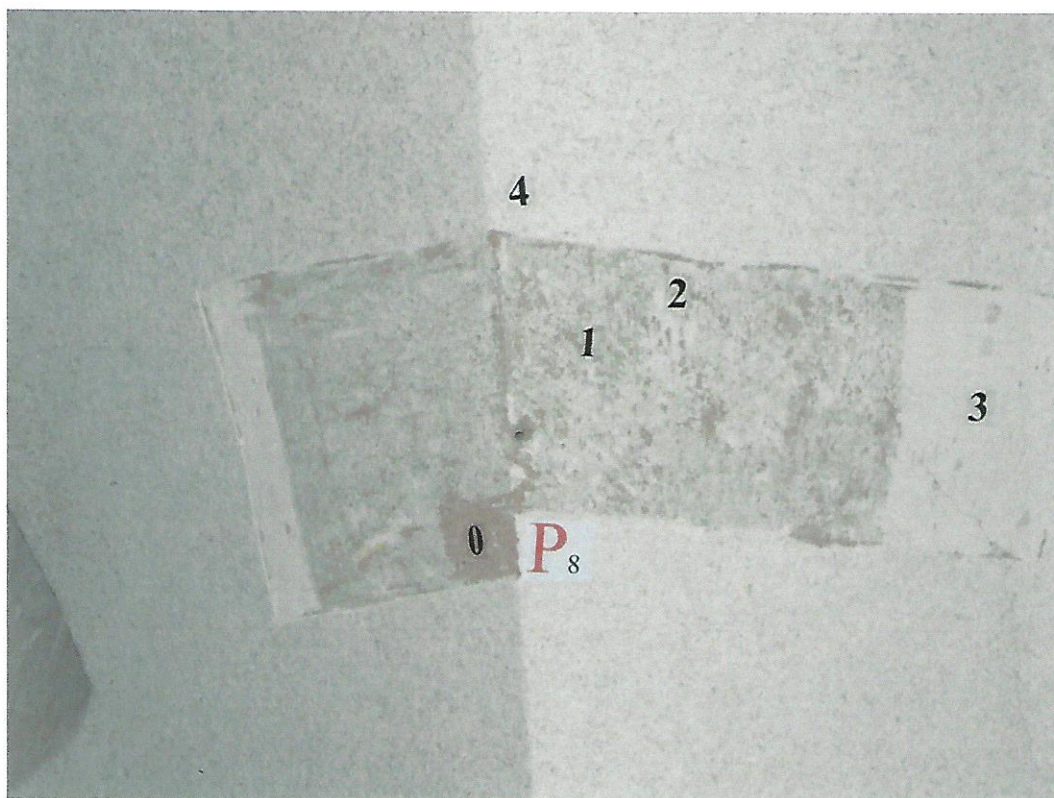
*Statigrafická sonda P8, severozápadní část, žebro klenby – bez nálezu výzdoby*

*3. svrchní světlý hrubozrnný nátěr ( nástřík )*

*1,2 světlé vrstvy vápenného charakteru*

*0. soudržná a kvalitní jemná štuková vrstva v červeném odstínu*

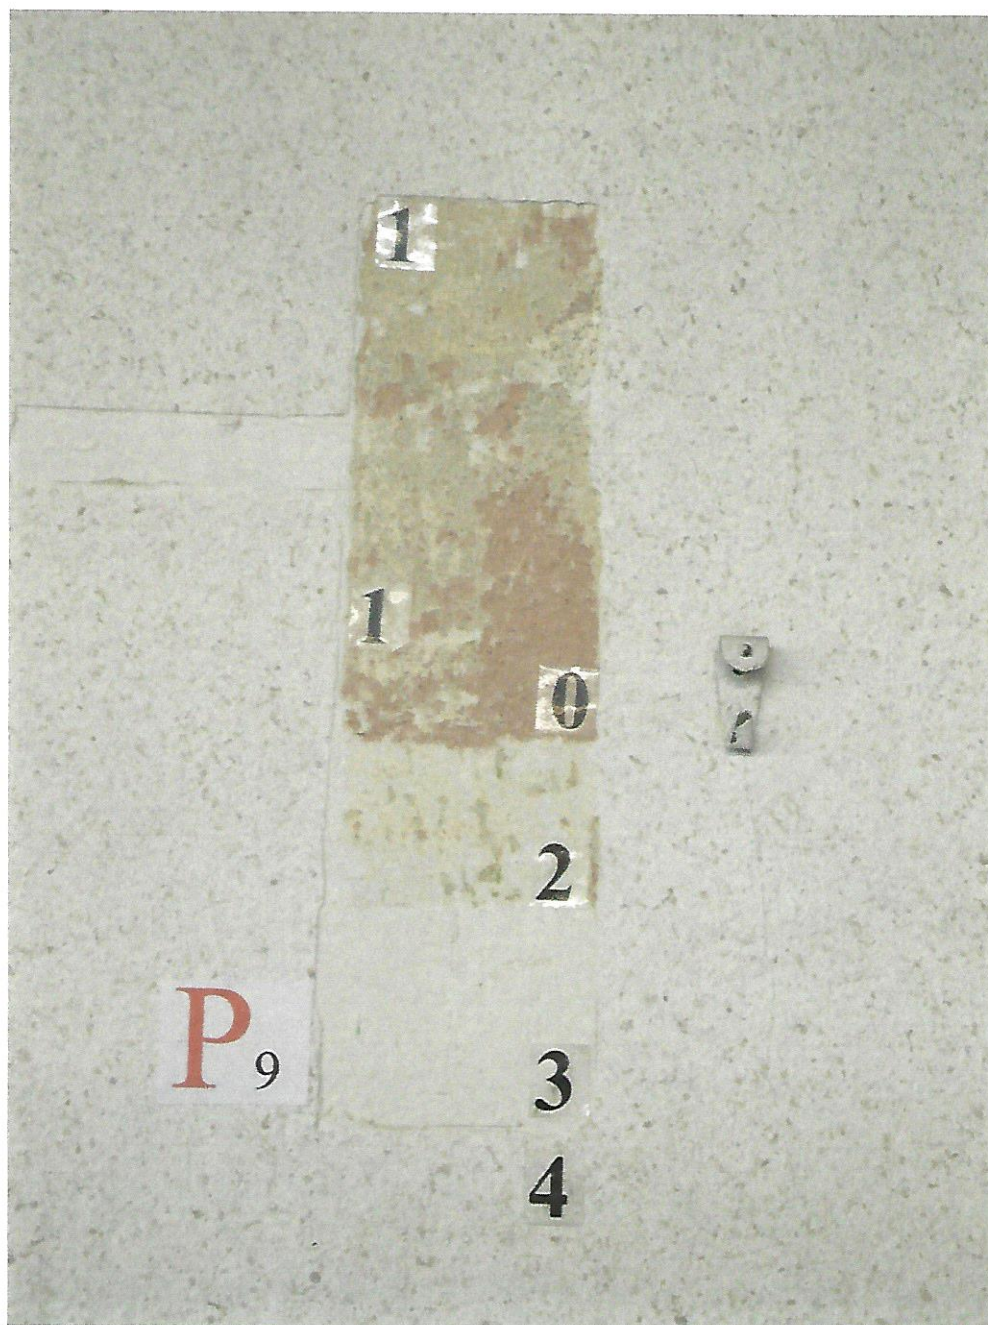
*Statigrafická sonda P9, jihozápadní stěna mezi okny – bez nálezu výzdoby*

*4. svrchní světlý hrubozrnný nátěr ( nástřik )*

*3. tenká křídová ( vyrovnávací ?) vrstva*

*1,2 světlé vrstvy vápenného charakteru*

*0. soudržná a kvalitní jemná štuková vrstva v červeném odstínu*

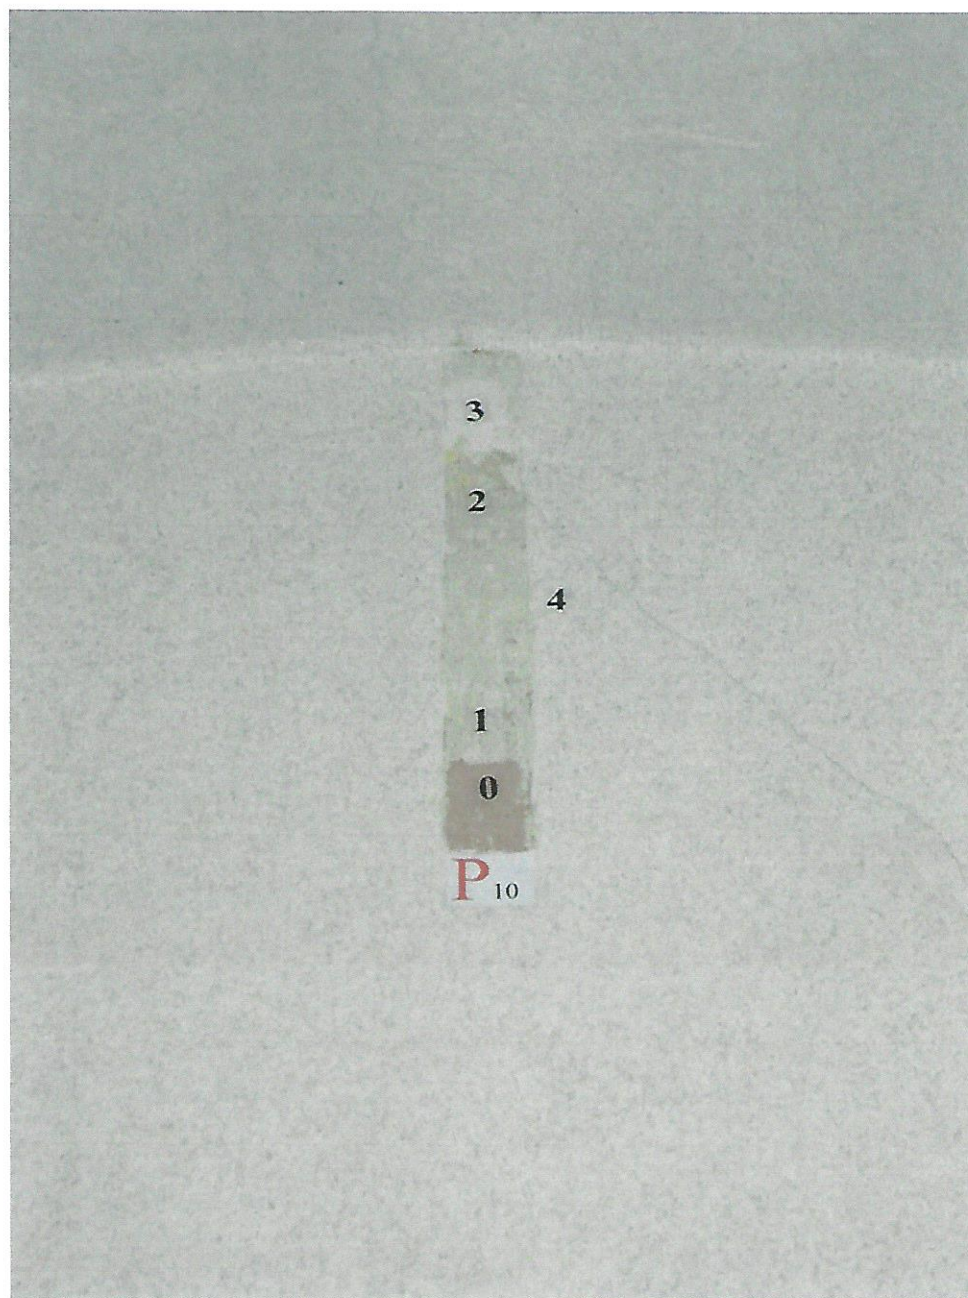
*Stratigrafická sonda P10, horní část lunety – bez nálezů výzdoby*

*4. svrchní světlý hrubozrnný nátěr ( nástržik )*

*3. tenká křídová ( vyrovnávací ? ) vrstva*

*1,2 světlé vrstvy vápenného charakteru*

*0. soudržná a kvalitní jemná štuková vrstva v červeném odstínu*

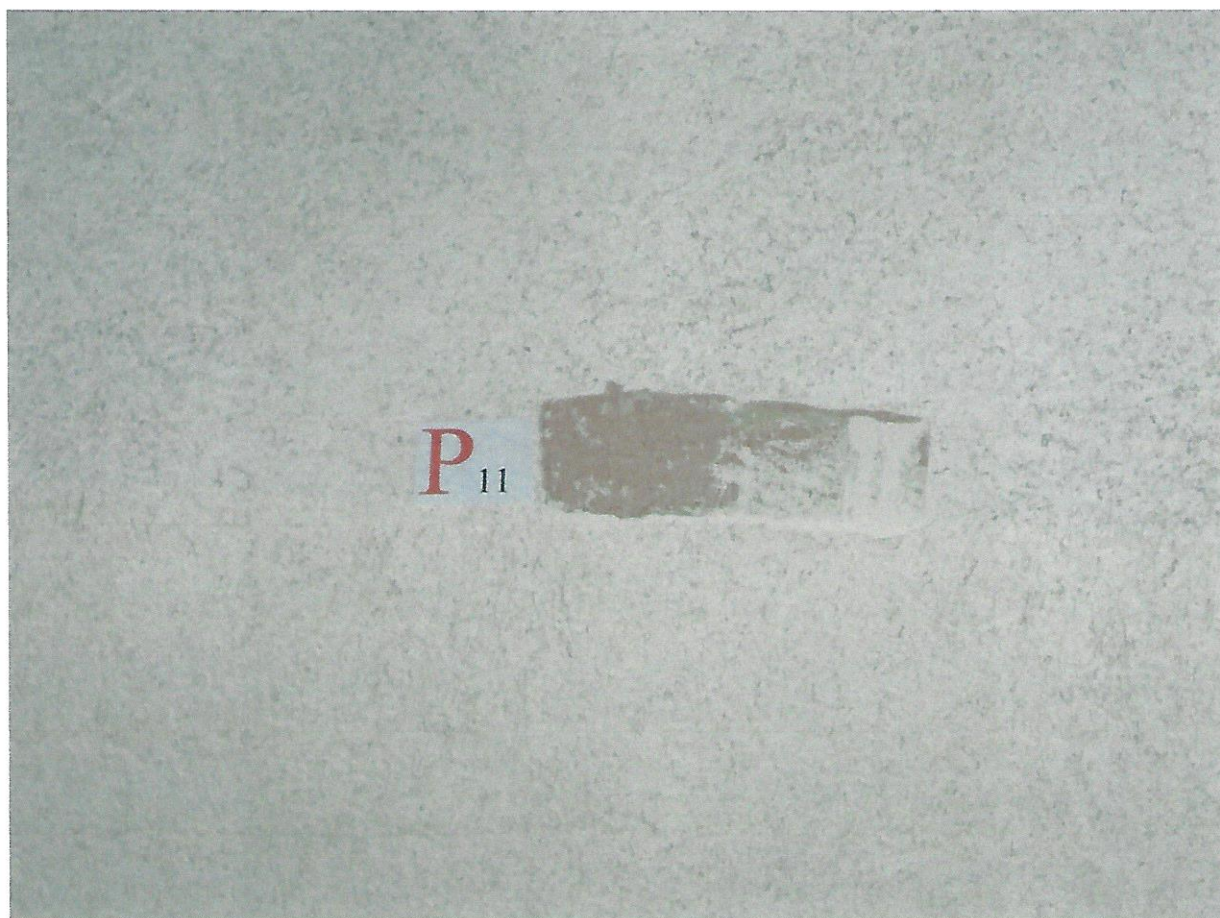
*Sonda P11, stropní část, žebro klenby – bez nálezu výzdoby*

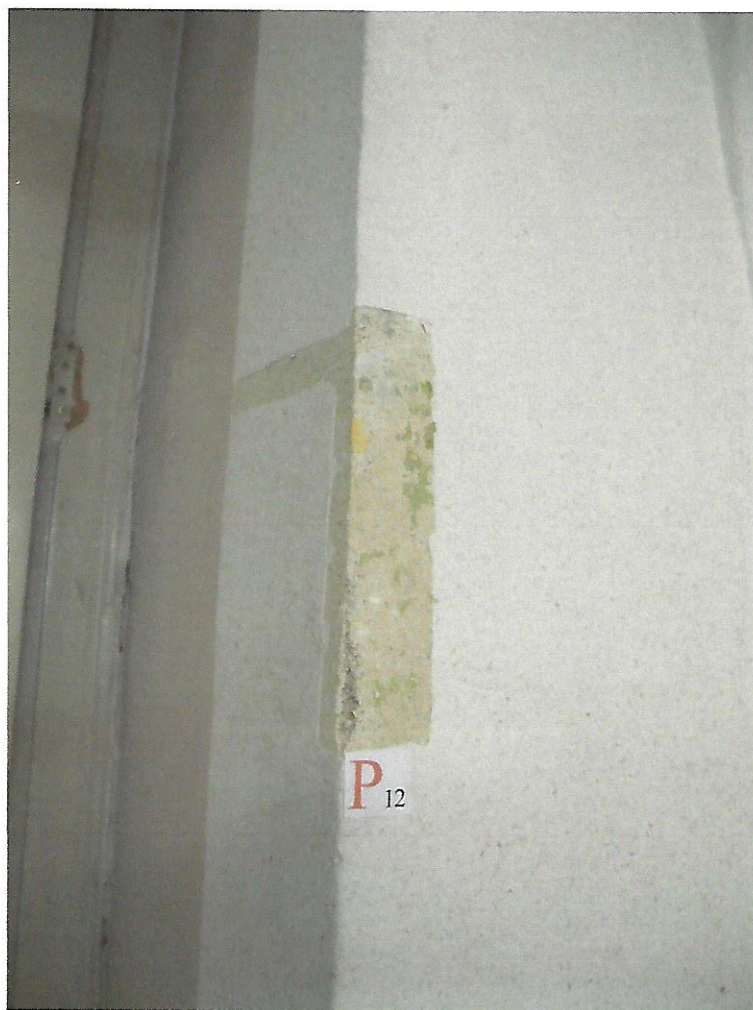
*Sonda P12, jihozápadní stěna, roh stěny a okenní špalety – bez nálezu výzdoby*

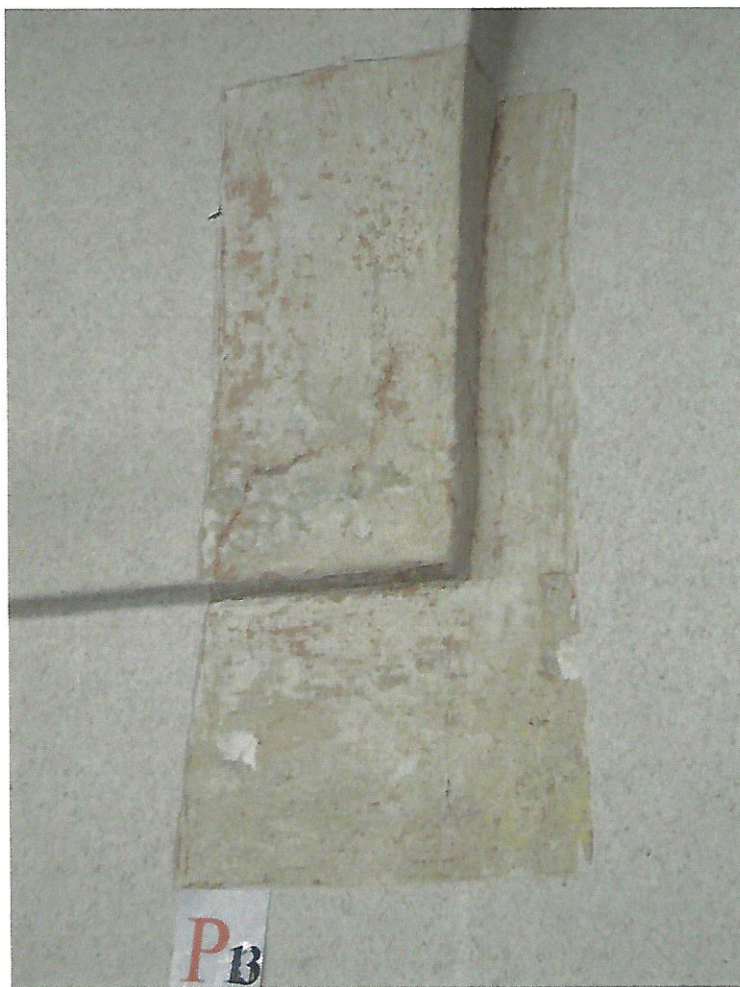
*Sonda P13, jihozápadní stěna, patka klenby – bez nálezu výzdoby*

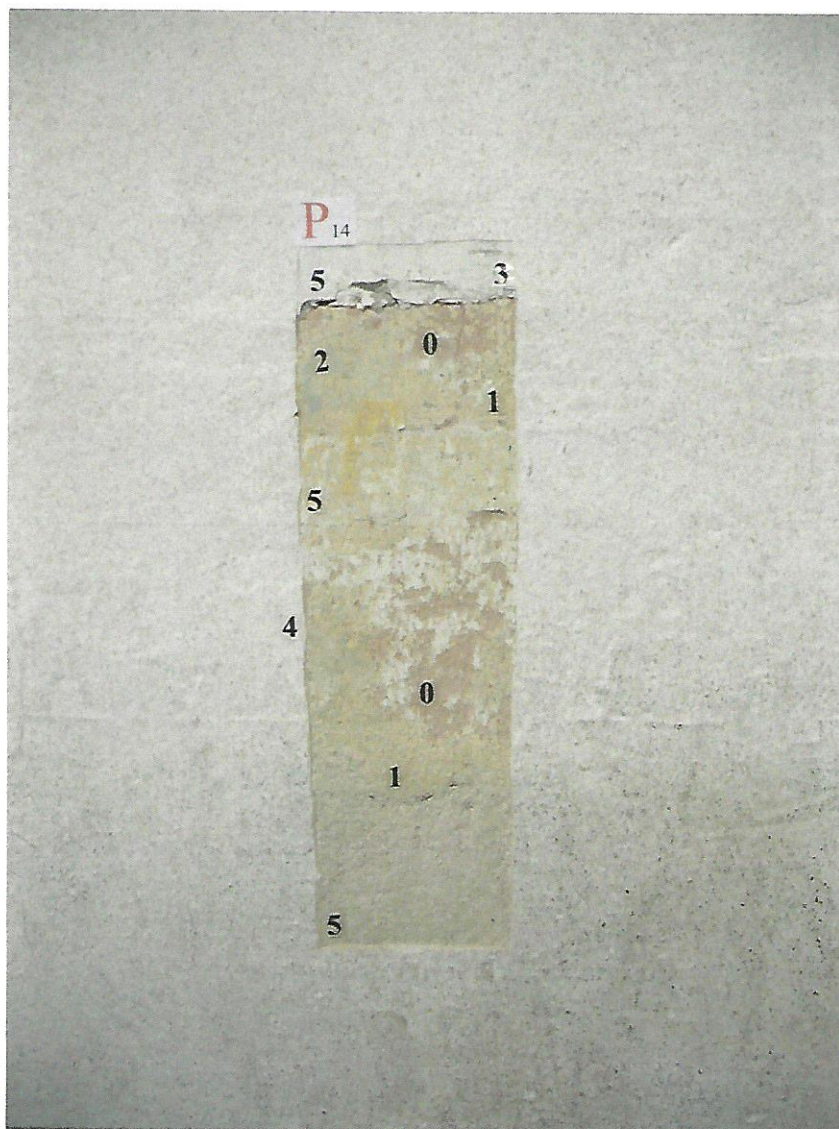
*Statigrafická sonda P14, spodní část jihozápadní stěny mezi okny – bez nálezu výzdoby*

- 4. svrchní světlý hrubozrnný nátěr ( nástřík )
- 5. nepůvodní doplňky omítek
- 3. tenká křídová ( vyrovnávací ?) vrstva
- 1,2 světlé vrstvy vápenného charakteru
- 0. soudržná a kvalitní jemná štuková vrstva v červeném odstínu

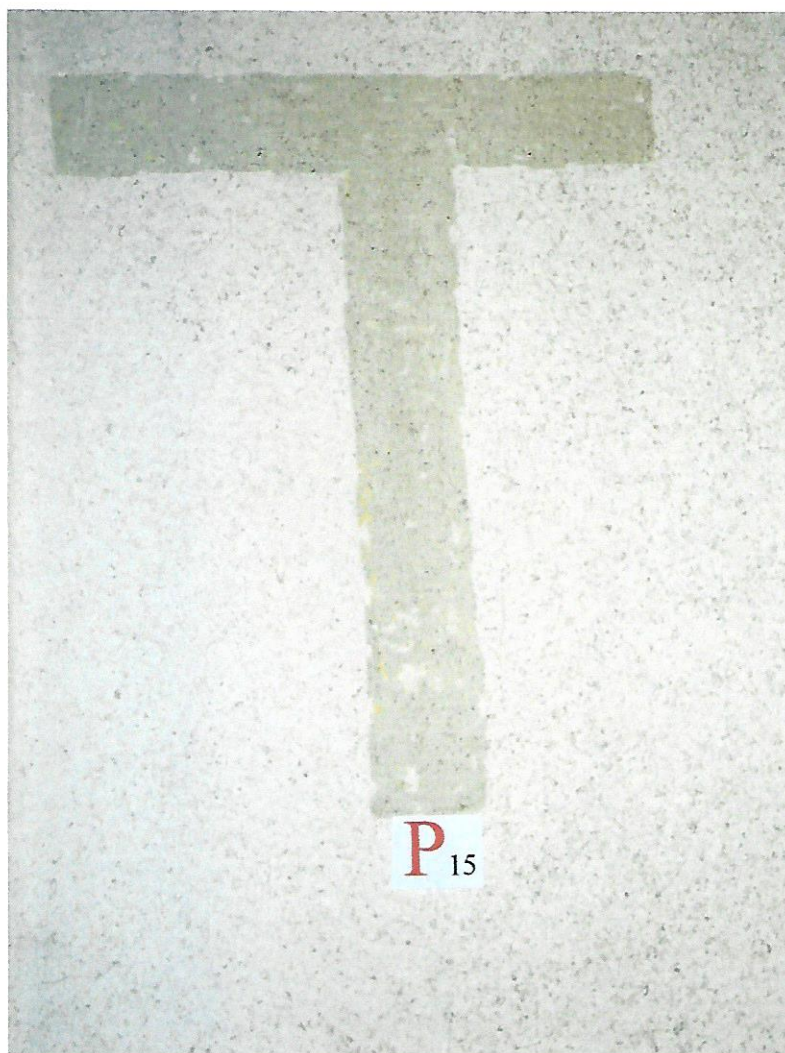
*Sonda P15, jihozápadní stěna, jižní okenní špaleta – bez nálezu výzdoby*

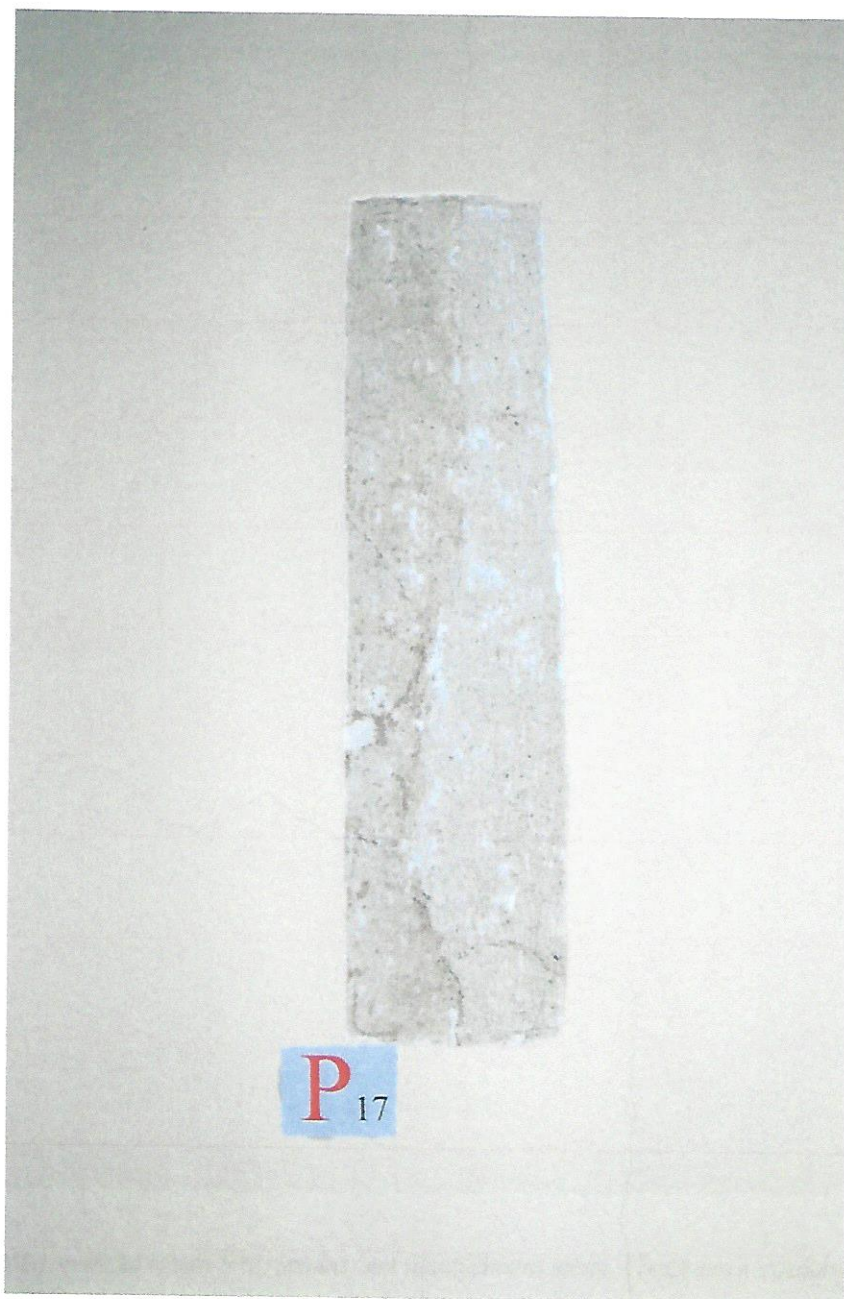
*Sonda P17, luneta na jihovýchodní stěně – bez nálezu výzdoby*

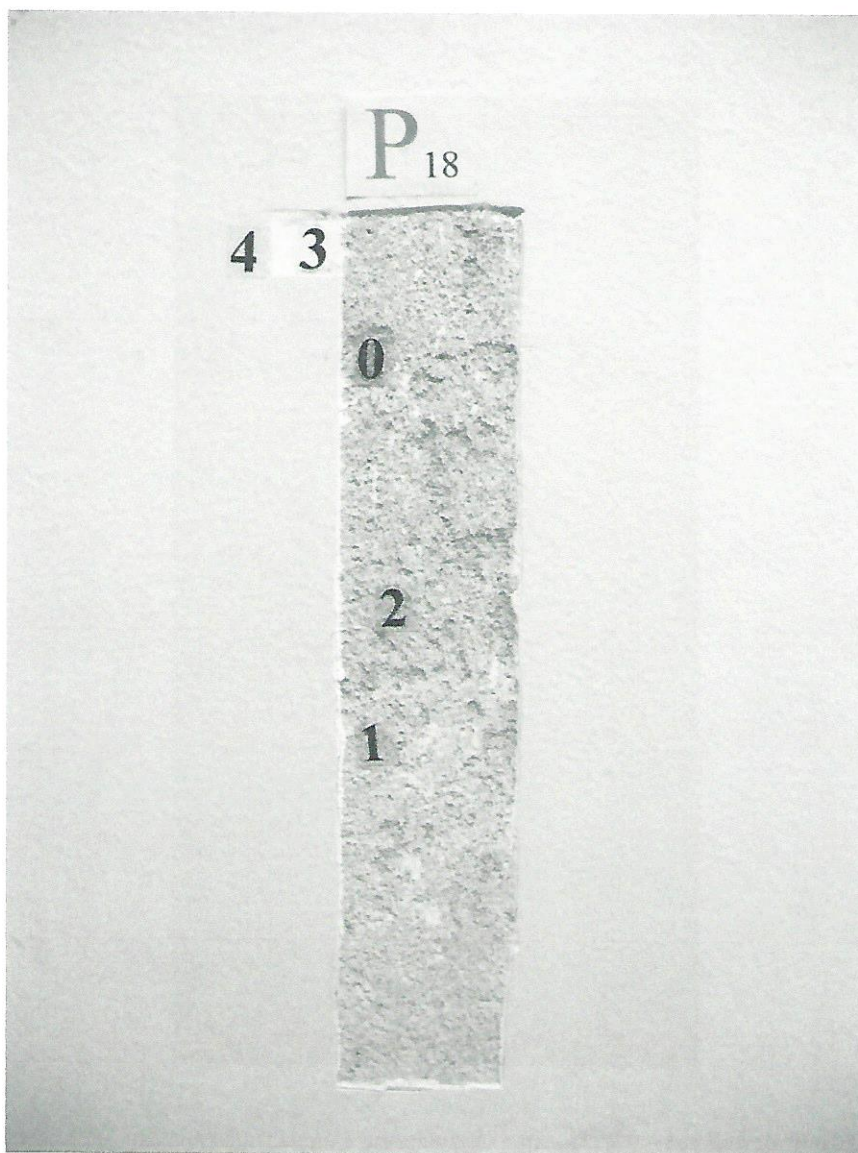
Statigrafická sonda P18, spodní část jihovýchodní stěny – bez nálezu výzdoby

4. svrchní světlý nátěr
3. tenká křídová (vyrovnávací ?) vrstva
2. tenká, světlá vrstva vápenného charakteru v šedém odstínu
1. tenká, světlá vrstva vápenného charakteru v okrovém odstínu
0. soudržná a kvalitní jemná štuková vrstva v červeném odstínu

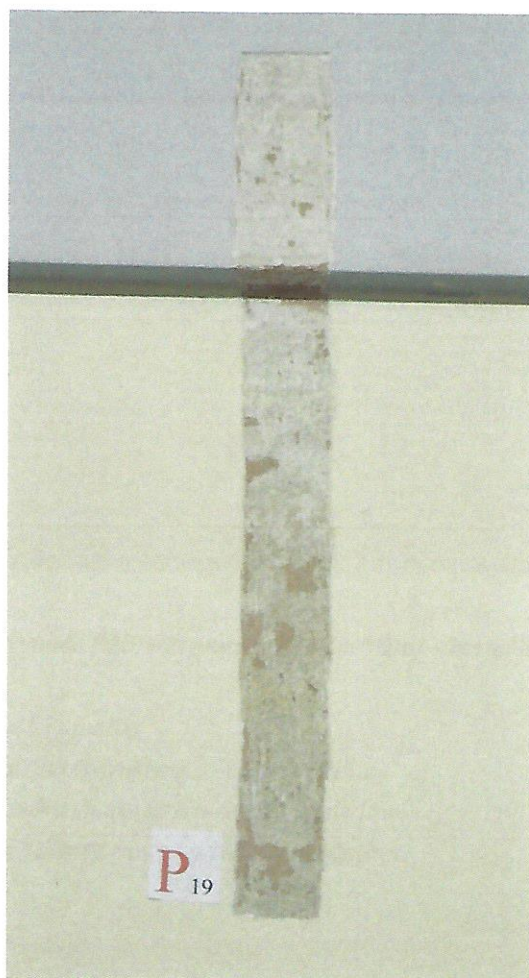
*Sonda P19, jihovýchodní stěna s přesahem do patky klenby – bez nálezu výzdoby*

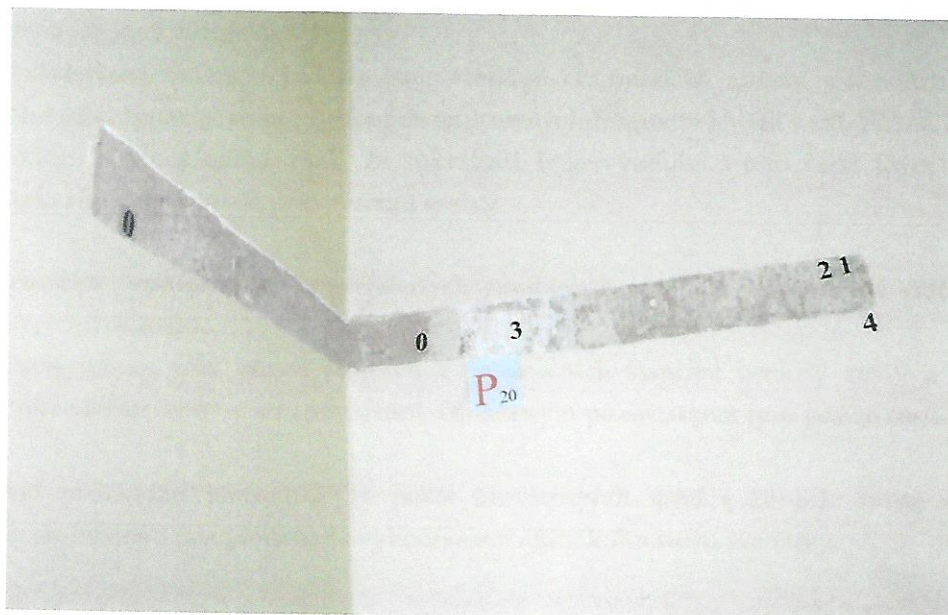
*Statigrafická sonda P20, roh severovýchodní stěny – bez nálezu výzdoby*

4. svrchní světlý nátěr
3. tenká křídlová (vyrovnávací ?) vrstva
2. tenká, světlá vrstva vápenného charakteru v šedém odstínu
1. tenká, světlá vrstva vápenného charakteru v okrovém odstínu
0. soudržná a kvalitní jemná štuková vrstva v červeném odstínu
